Anlagenband

Schriftenreihe des LfULG, Heft 13/2010

Erosionsschutz in reliefbedingten Abflussbahnen

Beschreibung der Vorauswahlgebiete

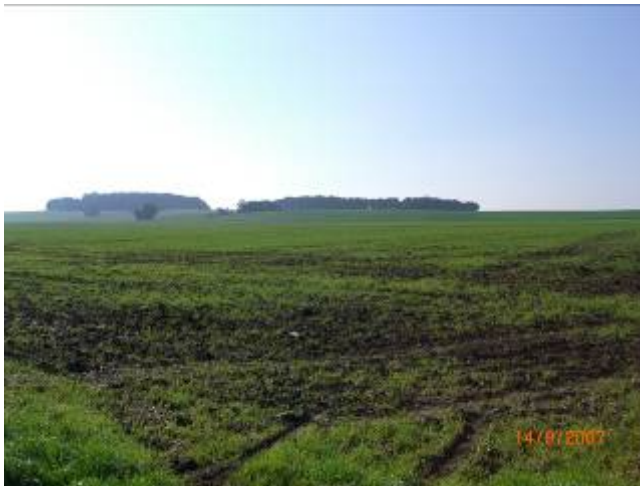
① Blick nach Südost

Das vorwiegend ackerbaulich genutzte Einzugsgebiet ist extrem groß, jedoch relativ flach geneigt.

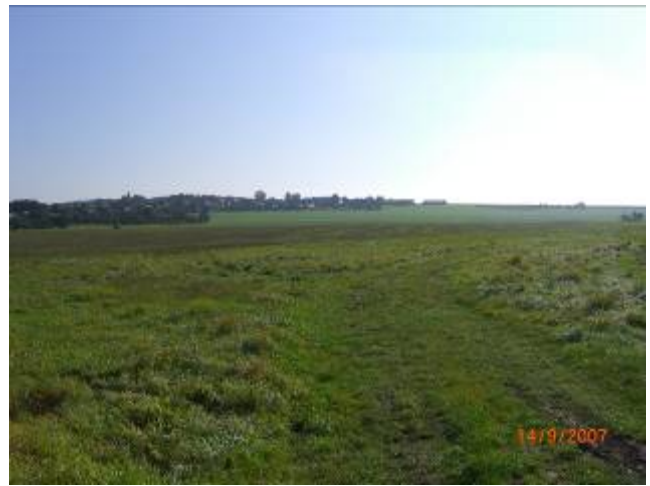
② Blick nach Ost

Die von Ost nach West verlaufende Abflussrinne ist bereits als Grünlandbahn ausgebildet.

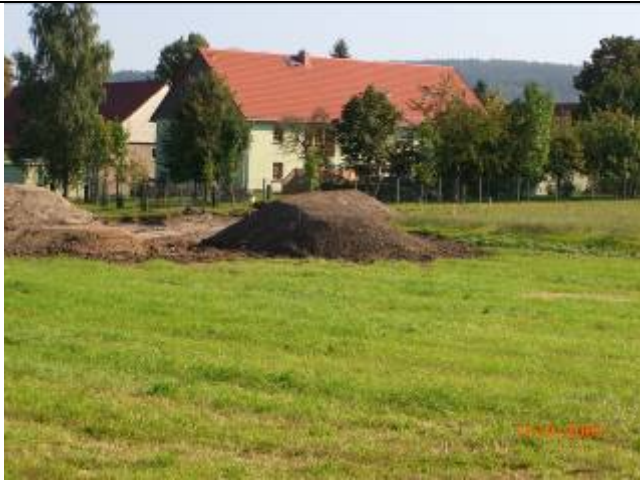
③ Blick nach Nordost

Vor der Ortslage wird aktuell ein über 2 m hoher Hochwasserschutzdamm gebaut. Das entstehende Speicherbecken fasst rund 4.800 qm Wasser

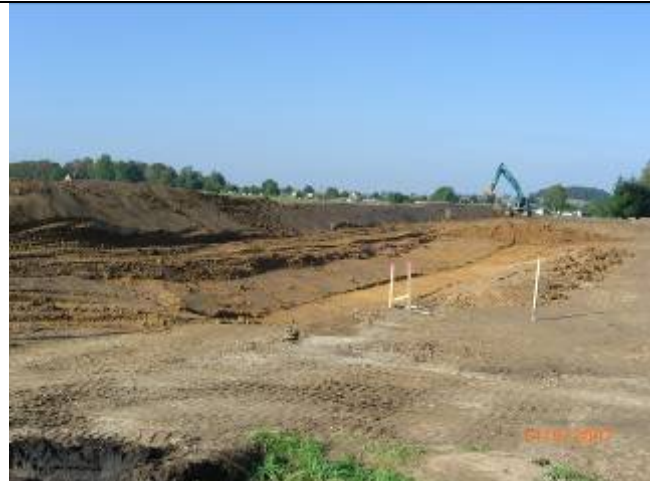
④ Blick nach Südwest

Damm aus Sicht der Ortslage.

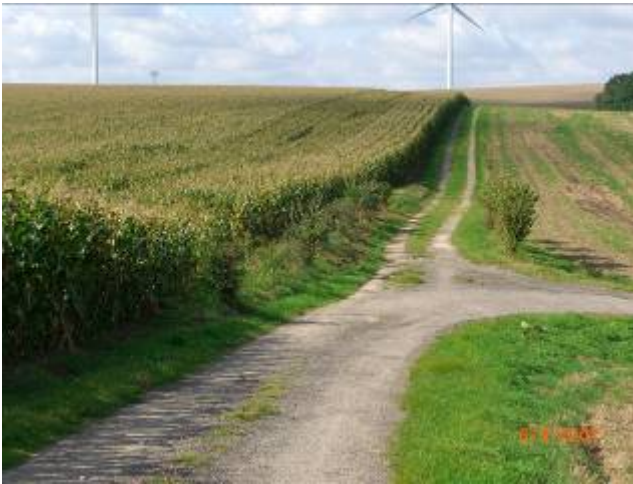
① Blick nach Nordwest

Die westliche Abflussbahn ist durch einen niedrigen Damm am Feldweg gequert.

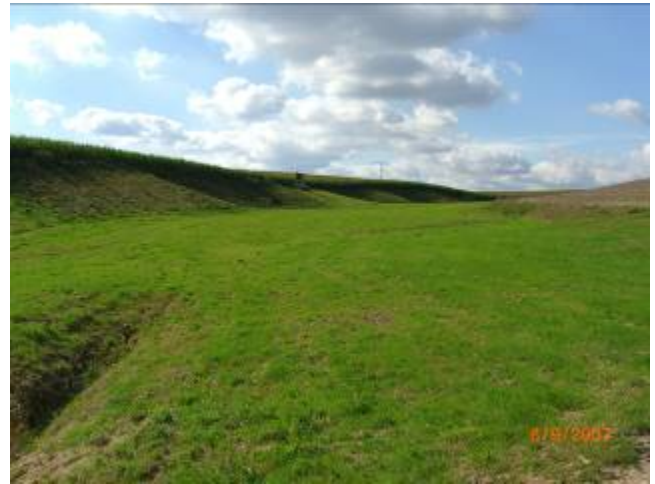
② Blick nach West

Das aus dem Nordwesten kommende Grünlandtäälchen bietet ausreichend Fläche für den Starkregenabfluss. Die Strukturierung ist jedoch aus naturschutzfachlicher wie auch aus hochwasserschutzfachlicher Sicht unzureichend.

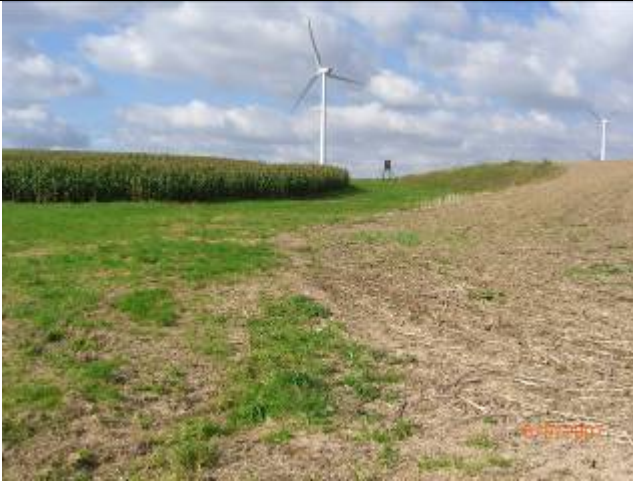
③ Blick nach Norden

Auch der obere Teil des Grünlandtäälchens bietet keine Querstrukturen zur vorbeugenden Wasserrückhaltung

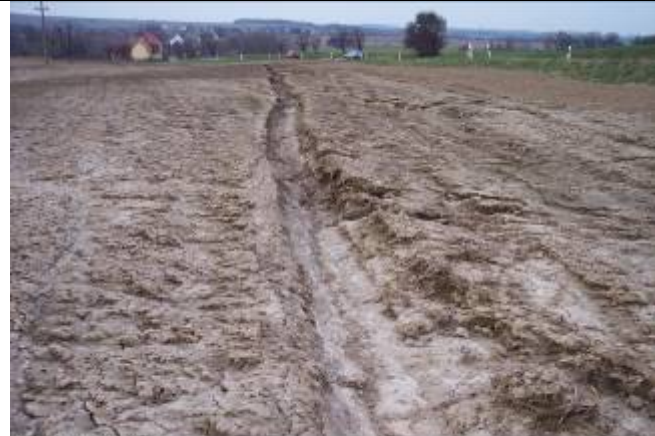
④ Blick nach Süden

Nördliche Ackerfläche, auf der sich bei gefrorenem Boden eine Erosionsrinne gebildet hat – nach Angaben des AfL Großenhain ein klimatisch bedingter Einzelfall.

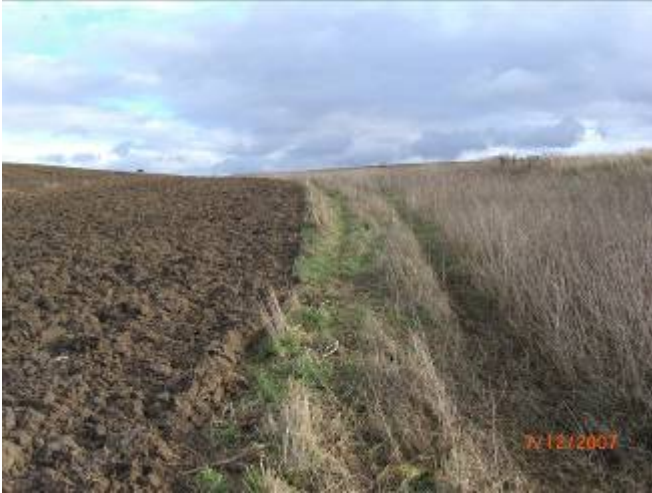
① Blick nach Nordost

Im oberen Teil ist die Abflussbahn selber begrünt, aber als Weg genutzt. Die steile Ackerfläche nördlich (im Bild links) wird konventionell bewirtschaftet.

Erosionsschutzoptimierung durch vollständige Begrünung der Abflussbahn, konservierende Bodenbearbeitung im Einzugsgebiet nördlich der Abflussbahn und schlagunterteilende Strukturen. Lage entlang von Nutzungsgrenzen würde die Bewirtschaftungseinheiten nur wenig einschränken; erfordert jedoch erhöhten Abstimmungsbedarf.

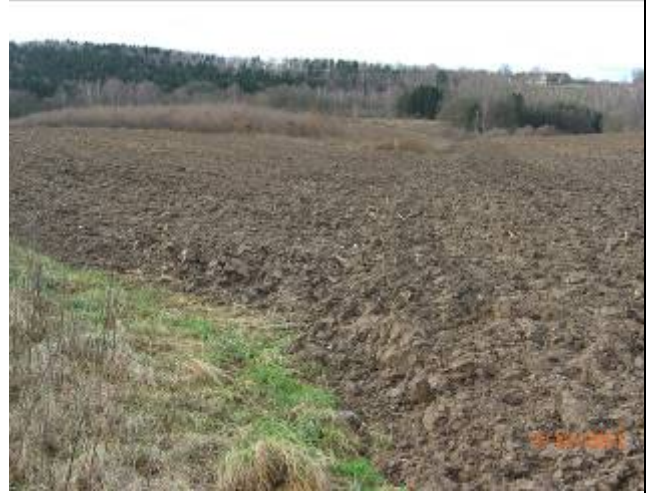
② Blick nach Nordwesten

Im unteren Hangbereich verlaufen kürzere Stücke der Abflussbahn über Ackerflächen. Deren Begrünung wurde eine Tiefenerosion in diesem Bereich verhindern.

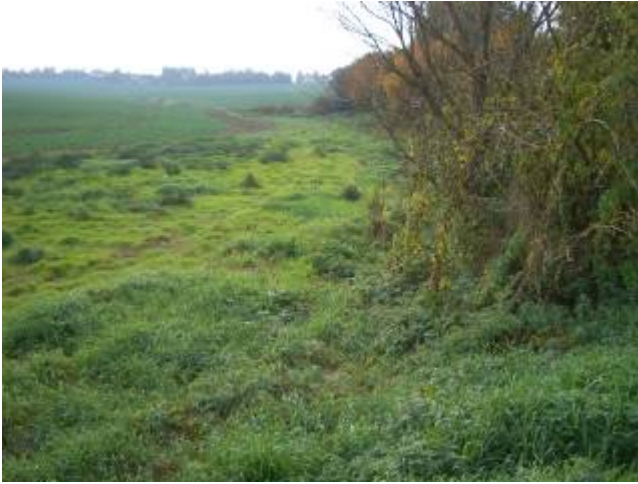
① Blick nach Südwest

Abflussbahn von Südwesten kommend vor dem Gewerbegebiet.

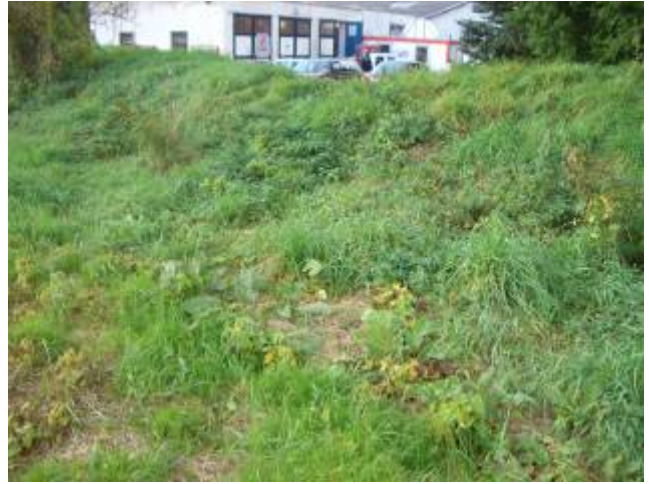
② Blick nach Nordwest

Ein Damm schützt das Gewerbegebiet zusätzlich vor Überschwemmung bzw. Verschlammung.

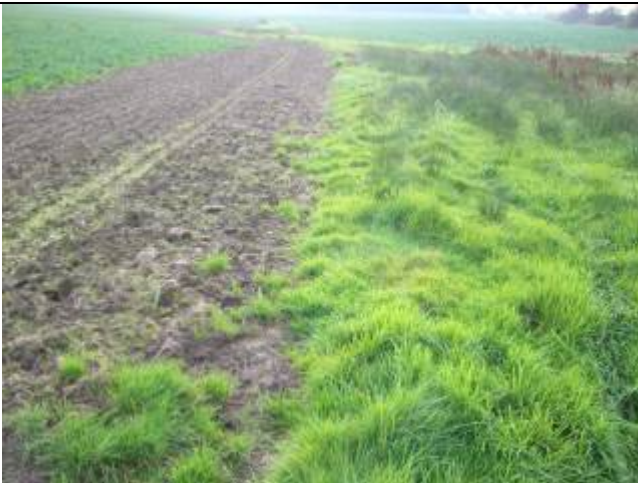
③ Blick nach Südwest

Das Grünland der Abflussbahn zeigt deutliche Tendenzen zur Feuchtbiotopentwicklung.

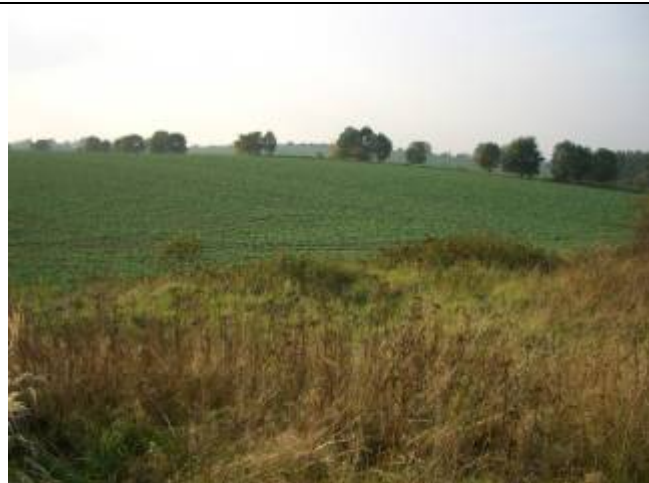
④ Blick nach Süden

Grünstreifen als Abflussbahn und Puffer

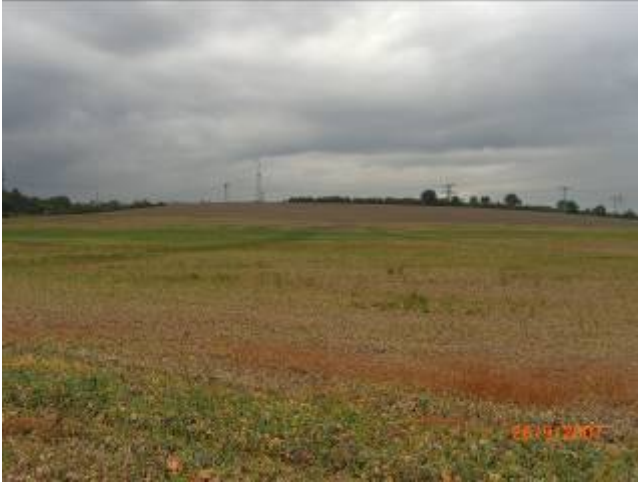
① Blick nach Südost

Im steilen Oberhang ist Tiefenerosion erkennbar, im Mittelhang sind die Abflussbahnen durch die dunklere Farbgebung der Vegetation gekennzeichnet.

Eine Begrünung der schwach ausgeprägten Abflussbahn führt zu einer ungünstigen Schlagaufteilung. Eine andere Schlagaufteilung mit einer erosionsmindernden Fruchtfolge und konservierender Bodenbearbeitung sollte umgesetzt werden. Darüber hinaus sind evtl. weitere Maßnahmen erforderlich. Aufgrund der Stadtnähe wäre auch eine Waldmehrung von großem Gemeinnutzen.

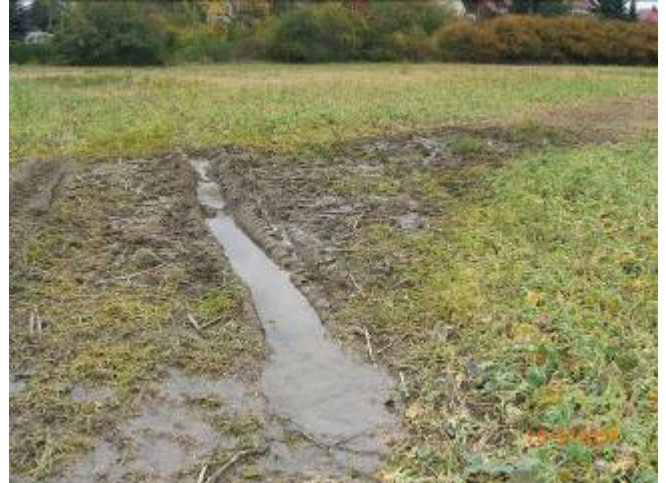
② Blick nach Ost

Der Akkumulationsbereich am Unterhang ist tiefgründig und feucht. Er schließt sich direkt ...

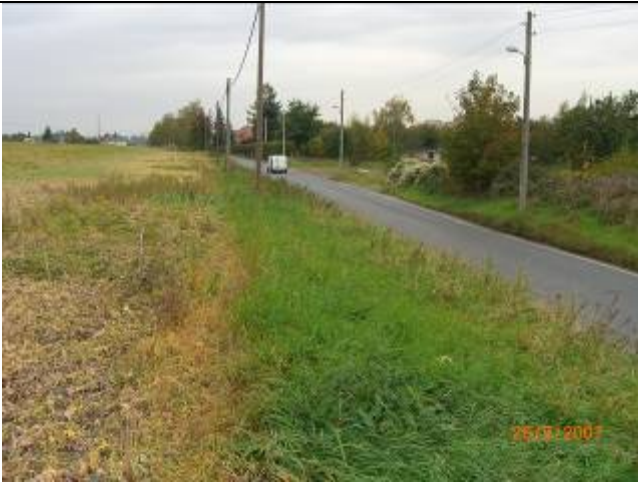
③ Blick nach Nordost

... an die Boderitzer Straße an, die bei Starkregen äußerst überflutungs- und verschlammungsgefährdet ist.

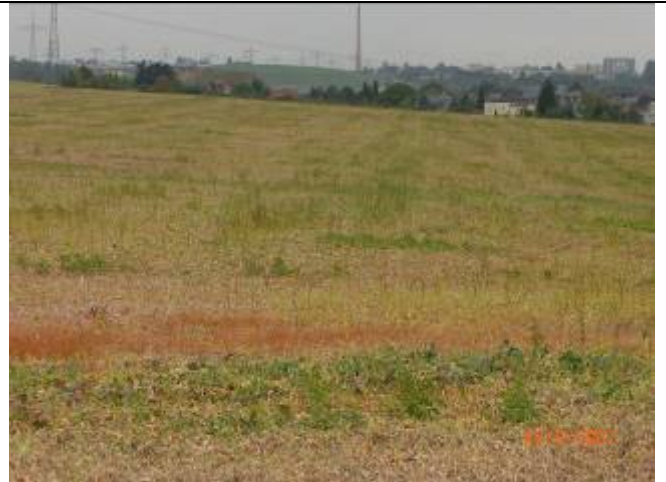
④ Blick nach Osten

Im Mittelhang ist die Abflussbahn kaum auszumachen.

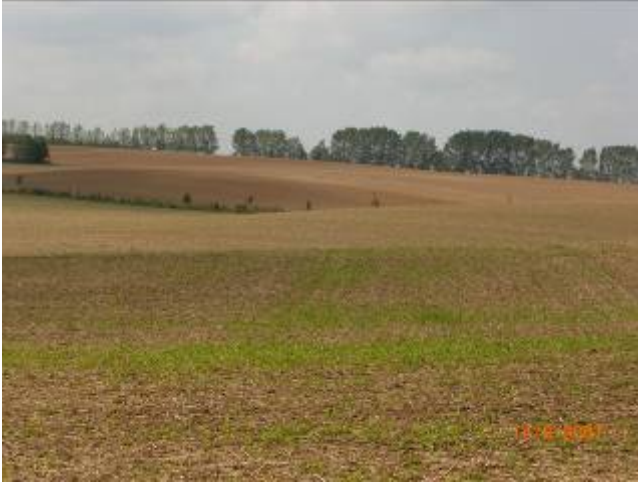
① Blick nach Norden

Die flachwelligen Ackerflächen nördlich von Zscharnitz sind durch lineare Querelemente wie diesem Gehölzstreifen unterteilt.

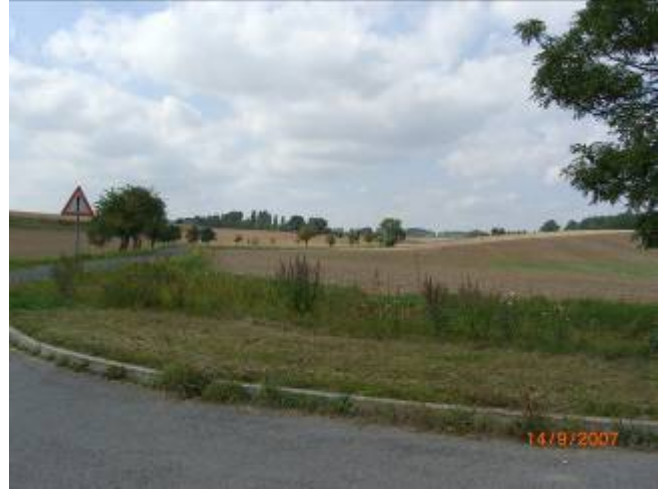
② Blick nach Westen

Akkumulationsflächen wie vor dieser Straße sind häufig begrünt.

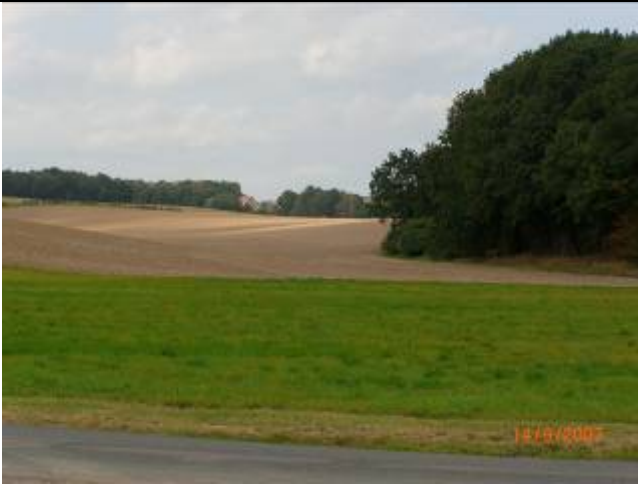
③ Blick nach Westen

Auch südlich Zscharnitz erkennt man die flachwellige Landschaft, unterbrochen durch lineare Gehölzstreifen quer zur Fließrichtung sowie die begrünzte Akkumulationsfläche im Vordergrund

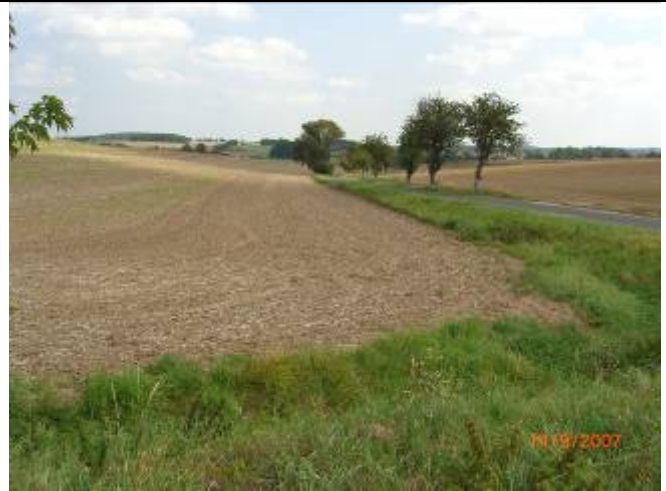
④ Blick nach Osten

Die Tiefenlinien dienen häufig als Wege- und Straßentrassen mit begleitendem Graben.

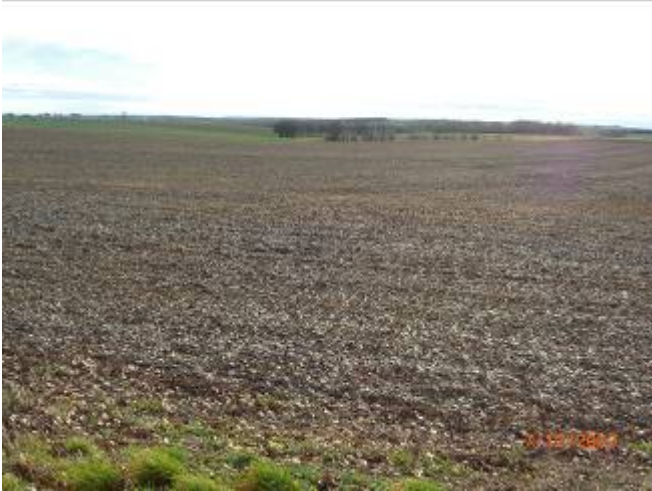
① Blick nach Osten

Flache Abflussbahn von der Straße Berntitz-Altsattel (K395) bis zum Gehölzstreifen

Erosionsschutzoptimierung durch Maßnahmenbündel besonders wirksam. Begrünung des Abflussbahnsystems und angepasste Schlagunterteilung. Dauerhafte konservierende Bodenbearbeitung; hoher Aufwand aufgrund der Einzugsgebietsgröße des Abflussbahnsystems.

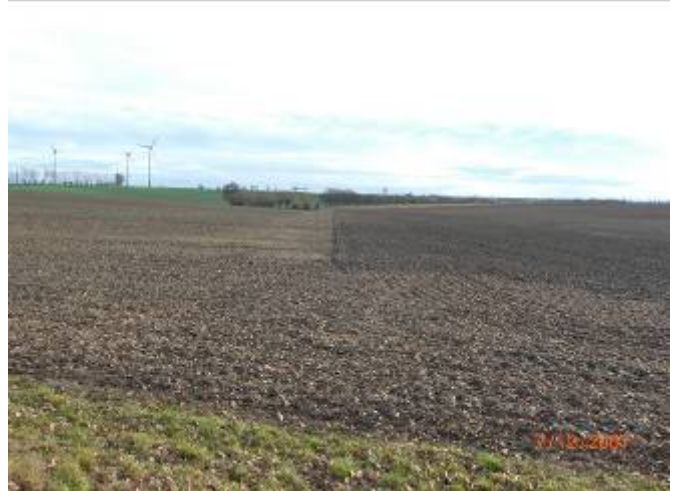
② Blick nach Osten

Ca. 300 m weiter nördlich von Bild 1 gelegene flache Abflussbahn zum Keppritzbach
