# Sanierung Altlastenstandort Freital-Saugrund

Schriftenreihe, Heft 11/2017

# Erfahrungen bei der Altlastensanierung und Entwicklung des Revitalisierungsgebietes Freital-Saugrund

## Rückblick und Perspektive

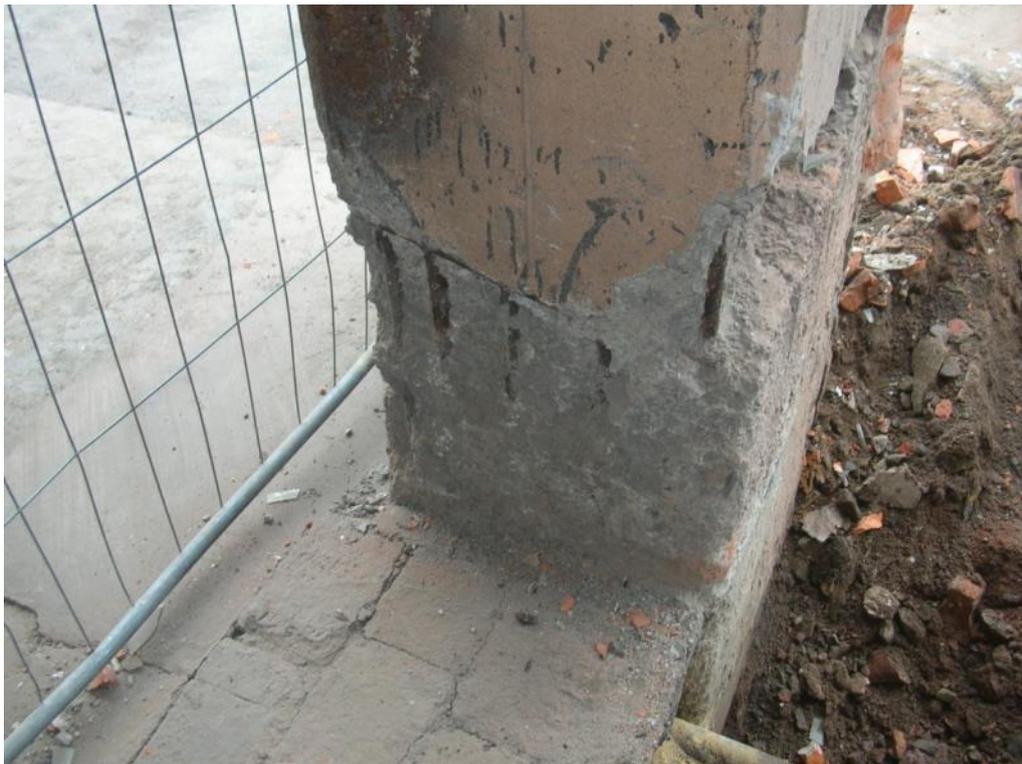
(DIN 4030) und im Edelstahlwerk bereits zu Bauschäden geführt haben (vgl. Kapitel 6.2). Erste Schäden im Edelstahlwerk wurden bereits in den 1950er-Jahren an Fundamenten nachgewiesen. Die Quellen dieser Grundwasserkontamination sind nach gegenwärtigem Kenntnisstand hauptsächlich in den Tailings der Schlammteiche 1, 2 und 3 zu suchen. So wurden im Schlammteich 1 hohe Sulfat-, Eisen-, Mangan-, Arsen-, Cadmium- und Nickelgehalte im Grundwasser nachgewiesen, deren Quelle in den Tailings zu suchen ist. Die im Werksgelände gefassten Sickerwässer, die ebenfalls hohe Sulfatgehalte aufweisen, werden von den Edelstahlwerken zum Teil wieder in den werkseigenen Kühlkreislauf überführt.

Eine wichtige Sicherungsmaßnahme ist die langfristige Absenkung des Grundwassers im Bereich der BGH-Edelstahlwerke. Die Gefahrenlage ergibt sich aus den hohen Sulfatkonzentrationen im Grundwasser, die eine starke Betonaggressivität haben und die statische Sicherheit der Gebäude gefährden.

**Abbildung 21: Bauwerksschäden im Edelstahlwerk durch betonaggressive Grundwässer**

Wie in Abbildung 21 zu erkennen, sind diese Bauwerksschäden auch an tragenden Betonstützen oberhalb der Flursole sichtbar geworden.

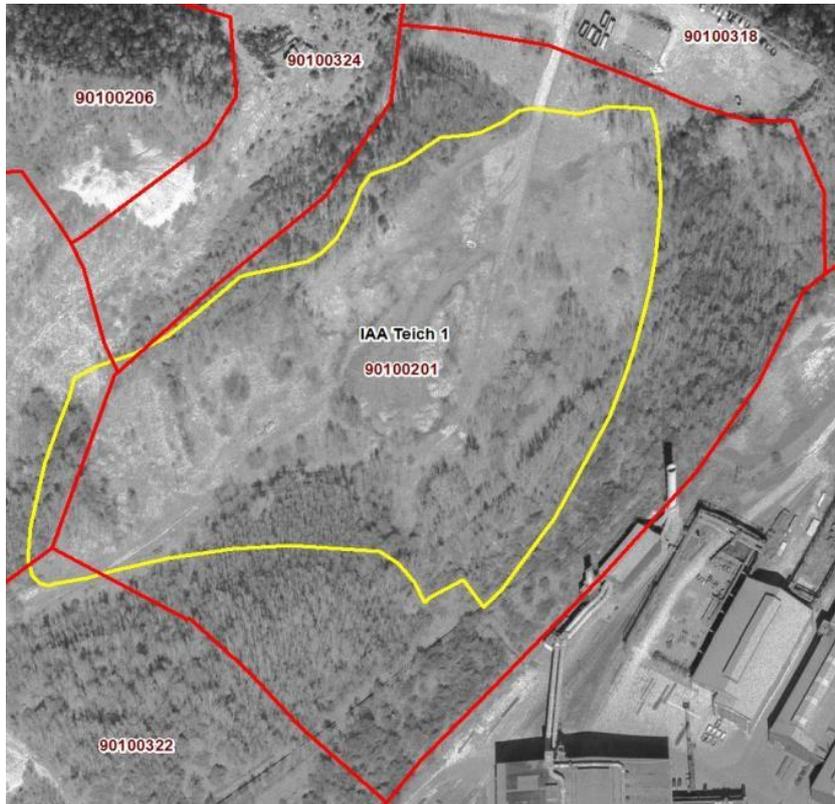
**Abbildung 22: IAA Teich 1 vor der Sanierung (Stand: 2002)**  
(DOP © Staatsbetrieb Geobasisinformation und Vermessung Sachsen 2016)

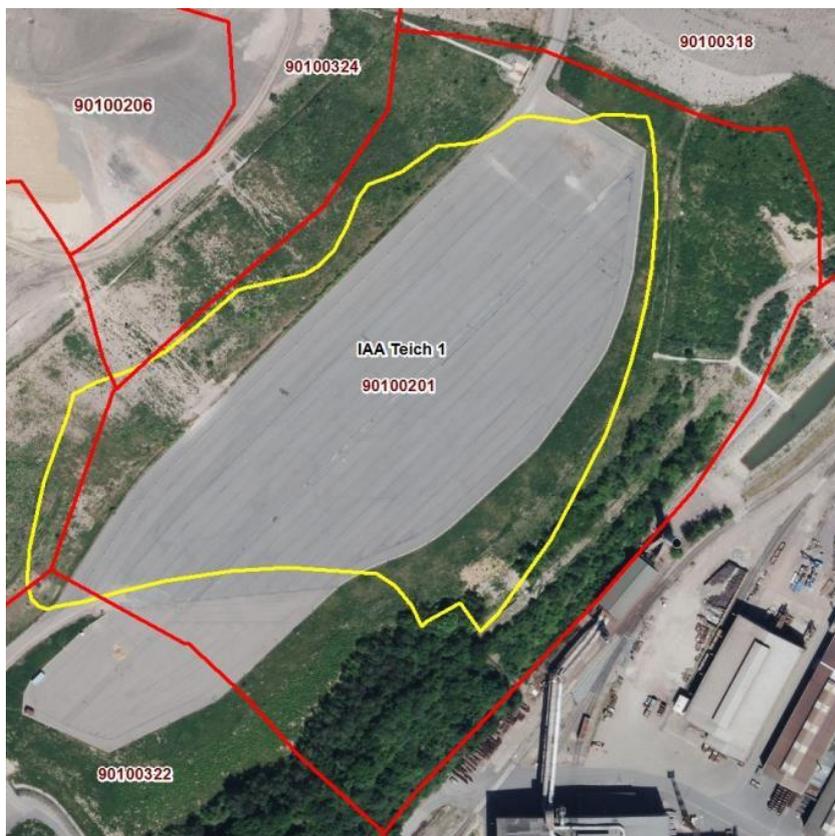
Abbildung 23 zeigt, dass der südliche Bereich der mit Asphalt versiegelten Fläche außerhalb der Tailingverbreitung (gelbe Linie) liegt. Er wurde bereits zuvor im Rahmen der Sanierung der Hüttengrundhalde als Bauabschnitt 3.1 saniert, ist nicht so stark von Setzungserscheinungen betroffen und kann nahezu uneingeschränkt gewerblich genutzt werden. Die Tailingverbreitung im südöstlichen Hangbereich wurde bei der Abflachung und Schaffung des lastfreien Streifens bauseitig aufgeschlossen. Entsprechend kontaminierte Aushubmassen wurden in das Innere der IAA umgelagert und der Sanierungsbereich mit Trisoplast bzw. Asphalt abgedichtet. Durch die Schaffung des lastfreien Streifens entlang der gesamten Böschungsschulter trat dort eine Entlastung der Tailings ein, während durch den Massenauftrag zur Profilierung im nordwestlichen Sanierungsgebiet eine zusätzliche Belastung erfolgte. Obwohl durch die Nutzung dieses Bereiches ab 2002 zur Ablagerung von Hochwassersedimenten und Erdaushub bereits eine Vorbelastung stattgefunden hatte, ergaben sich unterschiedliche Setzungsbeträge, die zu Rissbildungen in der Asphaltdeckschicht führten. Diese sind hauptsächlich im Zentrum der Fläche mit einem Verlauf von Südwest nach Nordost aufgetreten. Die Risse sind zwischenzeitlich saniert worden (vgl. Abbildung 47) und ab 2015 ist auch eine deutliche Verringerung der Setzungsbeträge zu verzeichnen.

**Abbildung 23: IAA Teich 1 nach der Sanierung (Stand: 2014)**  
(DOP © Staatsbetrieb Geobasisinformation und Vermessung Sachsen 2016)

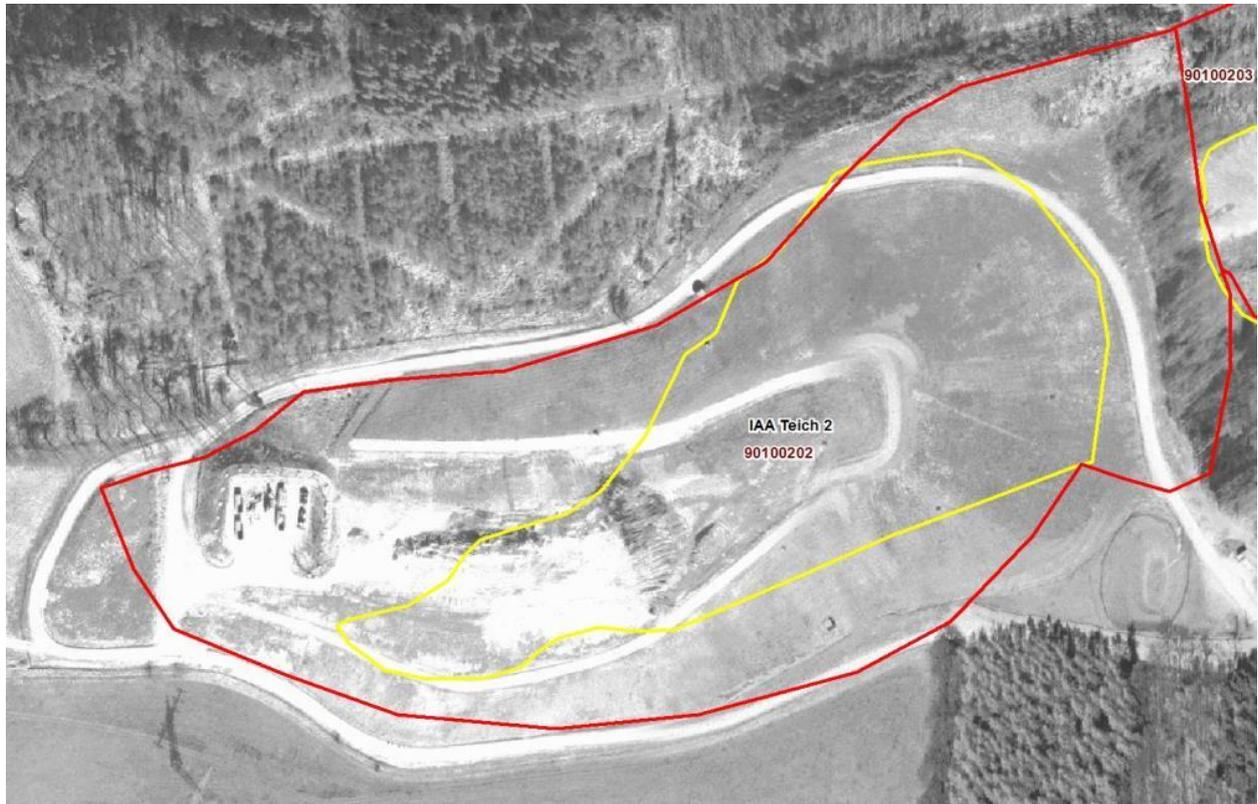
Die abschließenden Sanierungsarbeiten an der IAA Teich 2 wurden im Zeitraum 2008 bis 2010 durchgeführt. Das Luftbild von 2002 (Abbildung 24) zeigt, dass schon zu diesem Zeitpunkt zu großen Teilen eine Zwischenabdeckung und das Auffangbecken für unbelastetes Oberflächenwasser fertiggestellt waren. 2014 war die Sanierung abgeschlossen, wobei der östliche Teil der ursprünglichen Altlastenfläche mit in das Sanierungsbauwerk der IAA Teich 3 integriert wurde. Der westliche Bereich, der nicht zur Ablagerung von Tailings oder Haus- und Gewerbemüll gedient hat, wurde hier bereits aufgefördert.

**Abbildung 24: IAA Teich 2 vor der abschließenden Sanierung (Stand: 2002)**

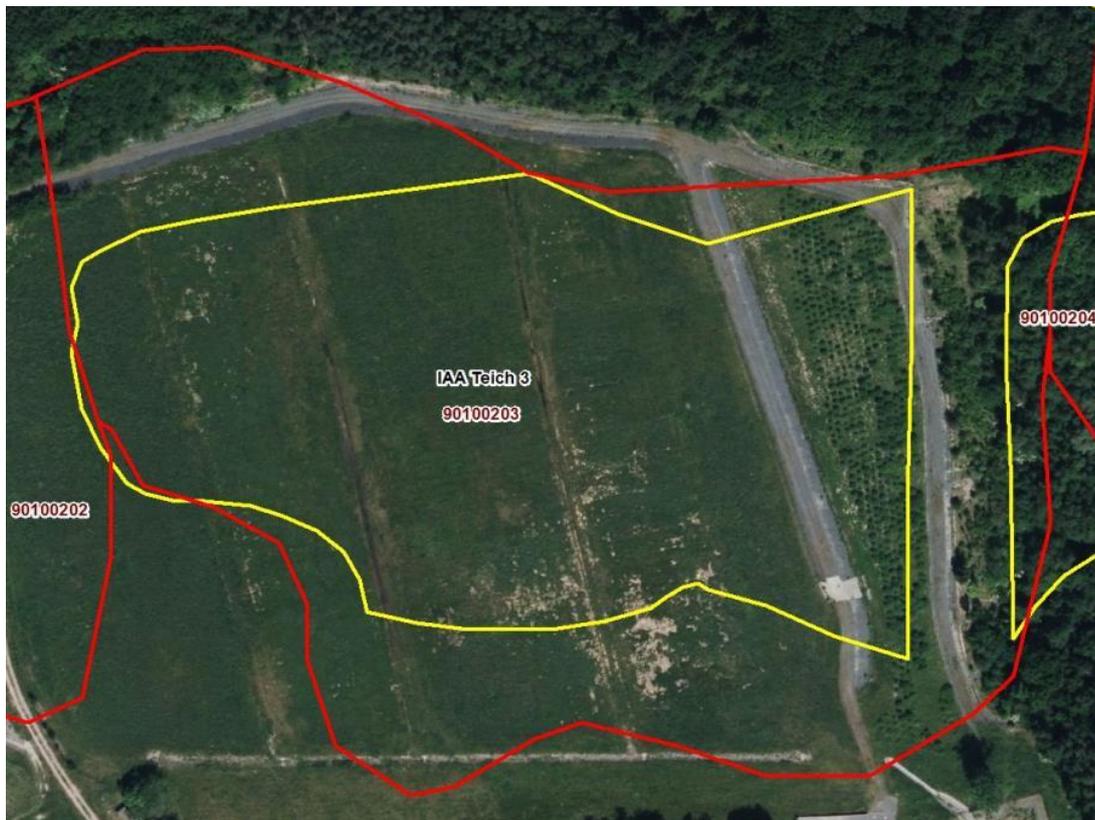
Der sanierte Zustand von 2014 (Abbildung 27) zeigt die vollständige Abdeckung des Tailings der IAA Teich 3. Der östliche Böschungfußbereich wurde nach Ermittlung der Standsicherheit und in Abstimmung mit der Revitalisierungs-AG noch nicht in die Sanierung einbezogen, weil hier Tailings von Teich 4 verbreitet sind und die Planungsgrenze dieses Sanierungsobjektes an dieser Stelle nahtlos angeschlossen werden sollte.

**Abbildung 27: IAA Teich 3 nach der Sanierung (Stand: 2014)**  
(DOP © Staatsbetrieb Geobasisinformation und Vermessung Sachsen 2016)

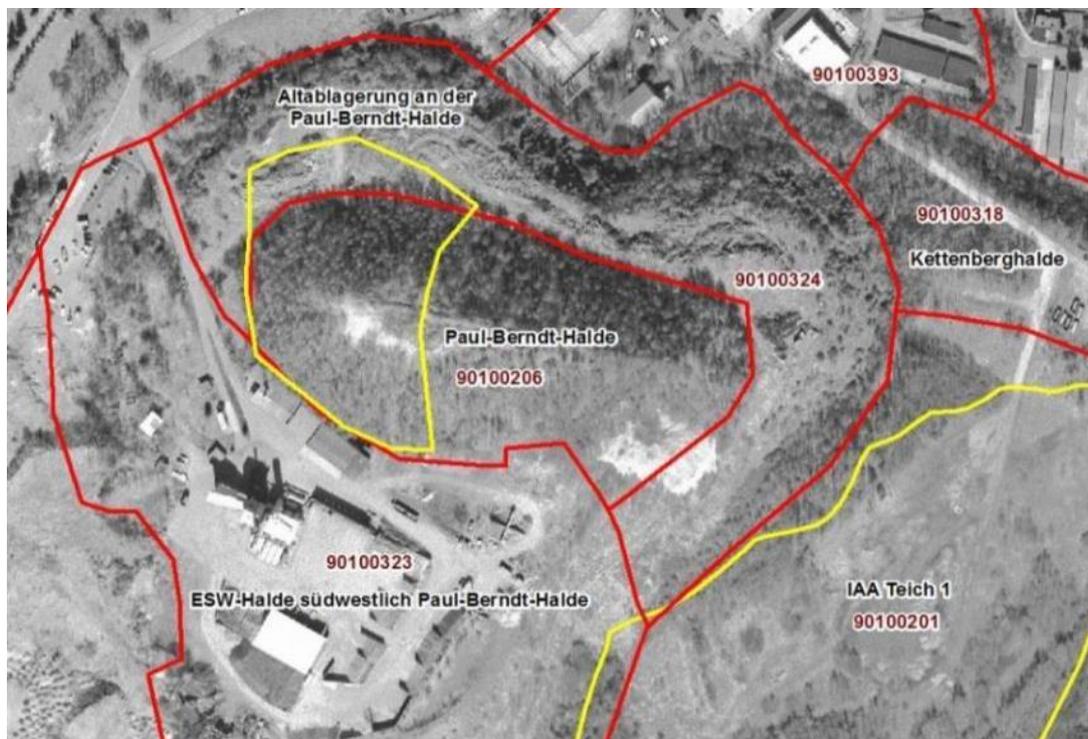
**Abbildung 32: Paul-Berndt-Halde mit Altablagerung vor der Sanierung (Stand: 2002)**  
(DOP © Staatsbetrieb Geobasisinformation und Vermessung Sachsen 2016)

Die Altablagerung an der Paul-Berndt-Halde entstand von 1972 bis 1977 und von 1980 bis 1982 durch die Nutzung dieses Teiles der ehemaligen Steinkohlenhalde als Kommunalmülldeponie für die Stadtwirtschaft Freital. In dieser Zeit erfolgte hier die Ablagerung von Siedlungsmüll. Danach wurde auf dem entstandenen Plateau Betonbruch, Altholz, Altreifen, Bauschutt und Bodenaushub gelagert, wie es zum Teil noch aus Abbildung 32 zu ersehen ist.

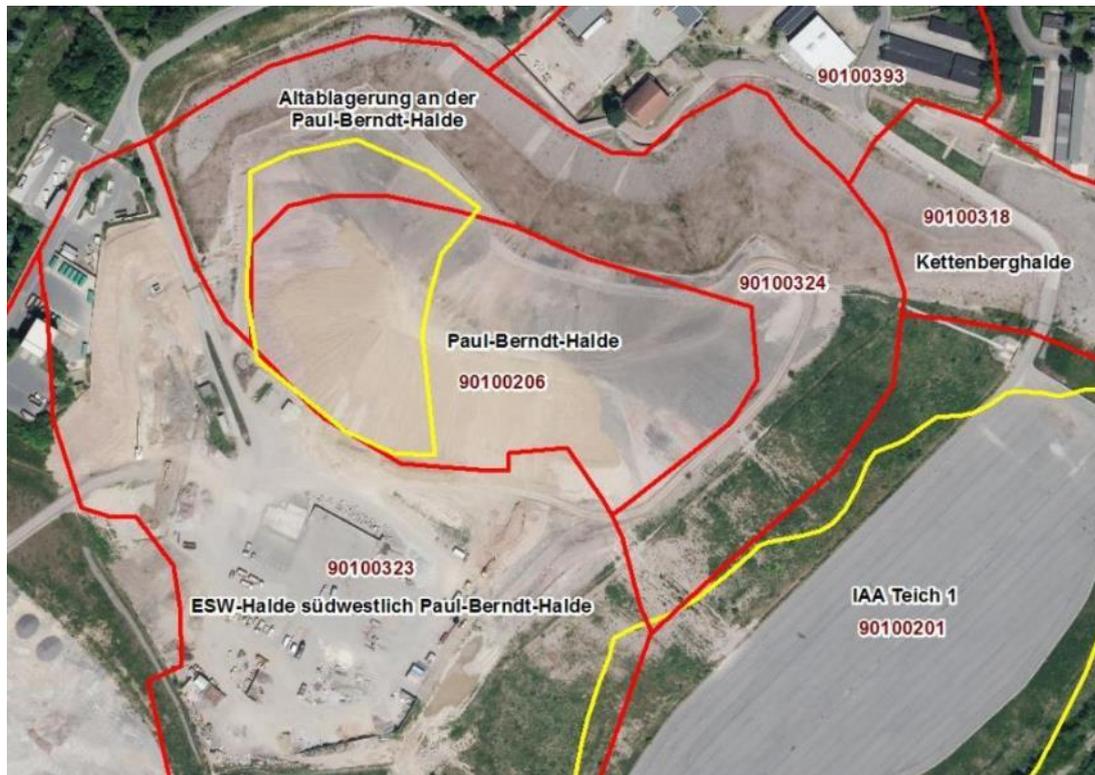
**Abbildung 33: Paul-Berndt-Halde mit Altablagerung nach der Sanierung (Stand: 2014)**  
(DOP © Staatsbetrieb Geobasisinformation und Vermessung Sachsen 2016)

Die Sanierungsarbeiten an der Altablagerung der Paul-Berndt-Halde wurden im Zeitraum Oktober 2012 bis September 2013 durchgeführt. Auftraggeber für die Baumaßnahme war die Stadt Freital. Wegen Bauwerkschädigungen durch Starkregenfälle im Mai 2014 mussten jedoch noch Bauschäden beseitigt werden, was im Juni 2015 zum Abschluss kam. Abbildung 33 zeigt den sanierten Zustand vor Aufwuchs der Begrünung.

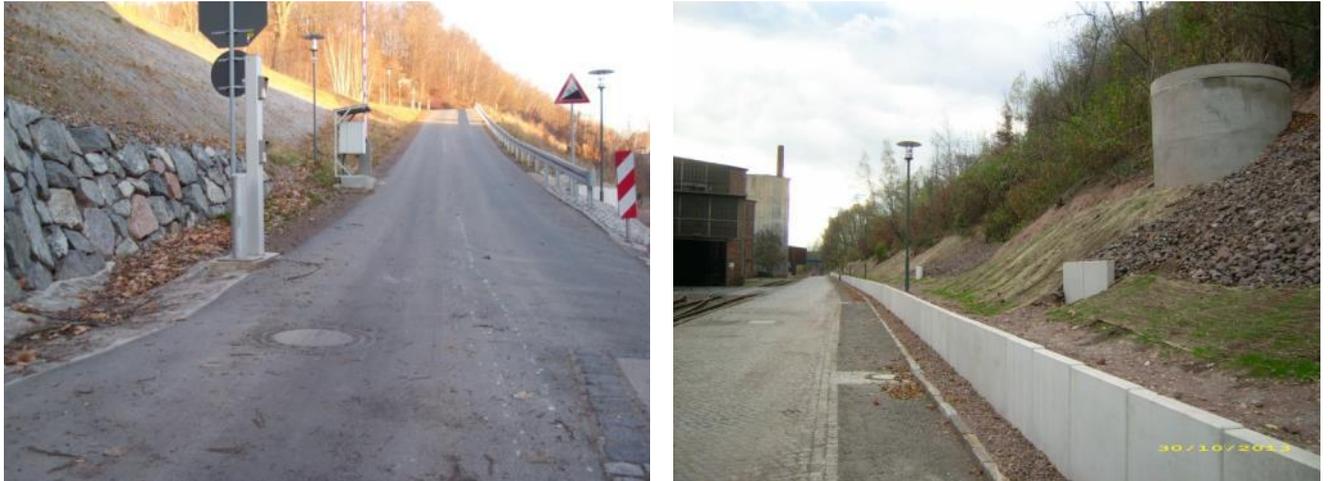
**Abbildung 36: Hangsicherung an der Grahlstraße (Stand: 2013)**

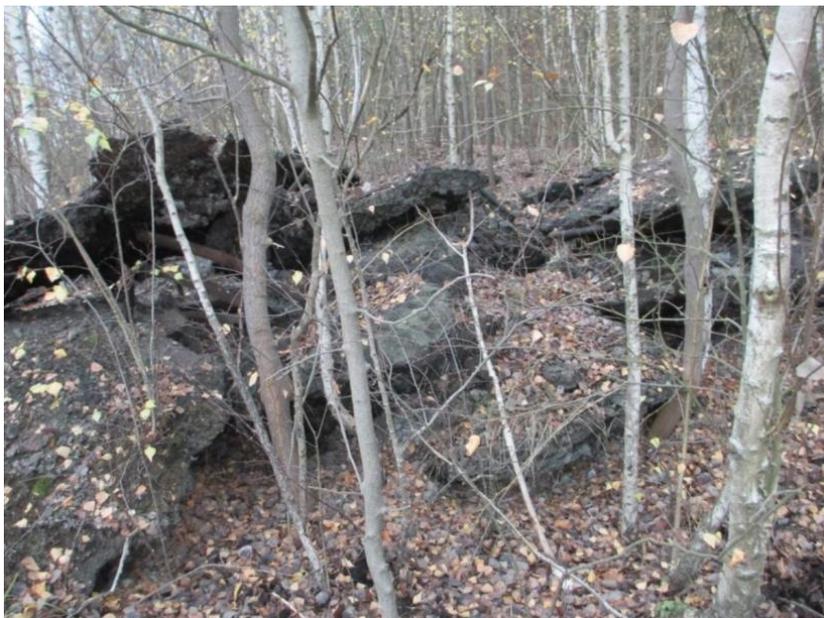
**Abbildung 37: Unsanierete Oberfläche der Siemens-Martin-Schlackenhalde (2014)**

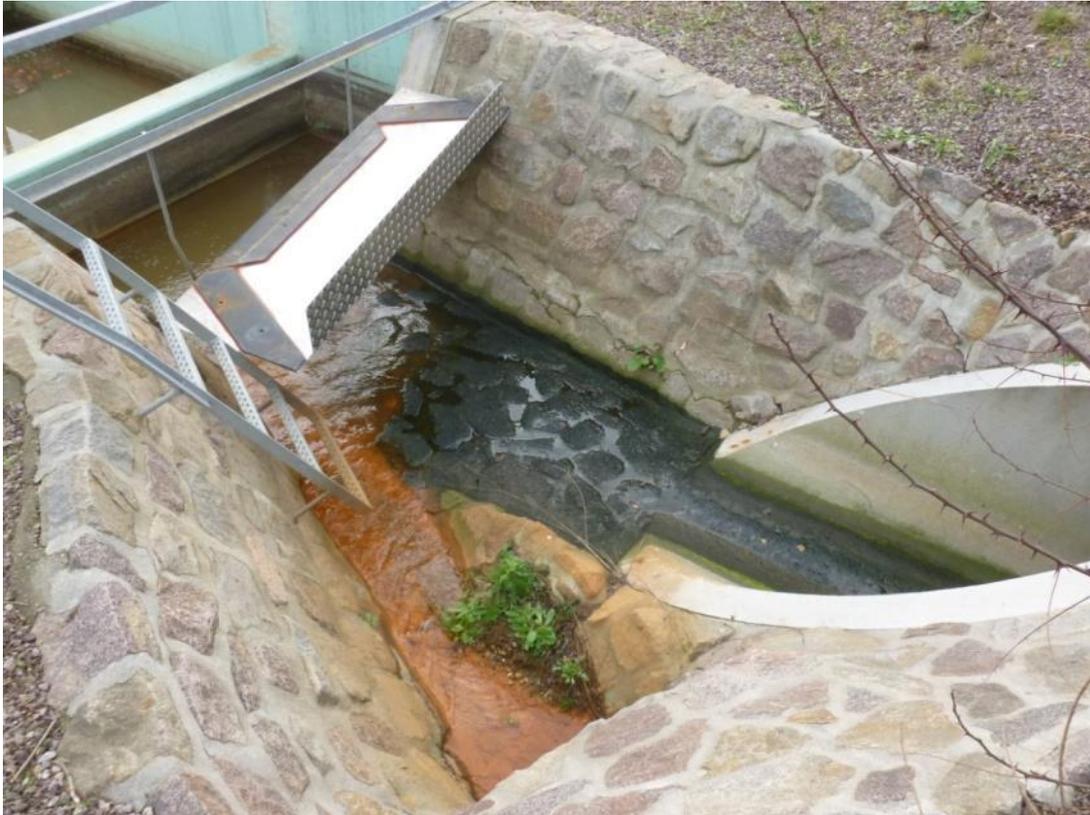
**Abbildung 45: Auslauf Hüttengrunddrainage und oberes Hüttengrundgerinne**

Wenn die Schüttung der Drainage (Abbildung 45, links) versiegt, bedarf die diagonal von Südwest nach Nordost im Liegenden der IAA Teich 1 im ehemaligen Bachbett des Hüttengrundbaches verlegte Hüttengrunddrainage der zusätzlichen Kontrolle. Dazu wurden im Rahmen der Sanierungsarbeiten zwei ehemalige Mönchbauwerke zu Kontrollschächten ausgebaut. Um ausschließen zu können, dass ein Versiegen auf Grund eines Verbruches der Drainageleitung eingetreten ist, sind beide Kontrollschächte zu öffnen und auf eventuellen Rückstau zu prüfen. Dabei ist zu beachten, dass wegen möglicher erhöhter Konzentrationen an Radon und anderen Schadgasen vor ausreichender Bewetterung keine Personen in diese Schächte einsteigen dürfen. Sollte eine Befahrung unbedingt notwendig sein, ist hierzu der Einsatz eines Fachbetriebes der Bergsicherung vorzusehen. Am besten geeignet für diese Kontrolle ist der Kontrollschacht 1 (Abbildung 46) am westlichen Rand der Asphaltlichtschicht, weil von hier aus die Gesamtstrecke der Drainage unter der IAA Teich 1 geprüft werden kann und wegen des größeren Schachtdurchmessers (oben mit Konus verjüngt) auch Befahrungen mit entsprechendem Gerät möglich sind.

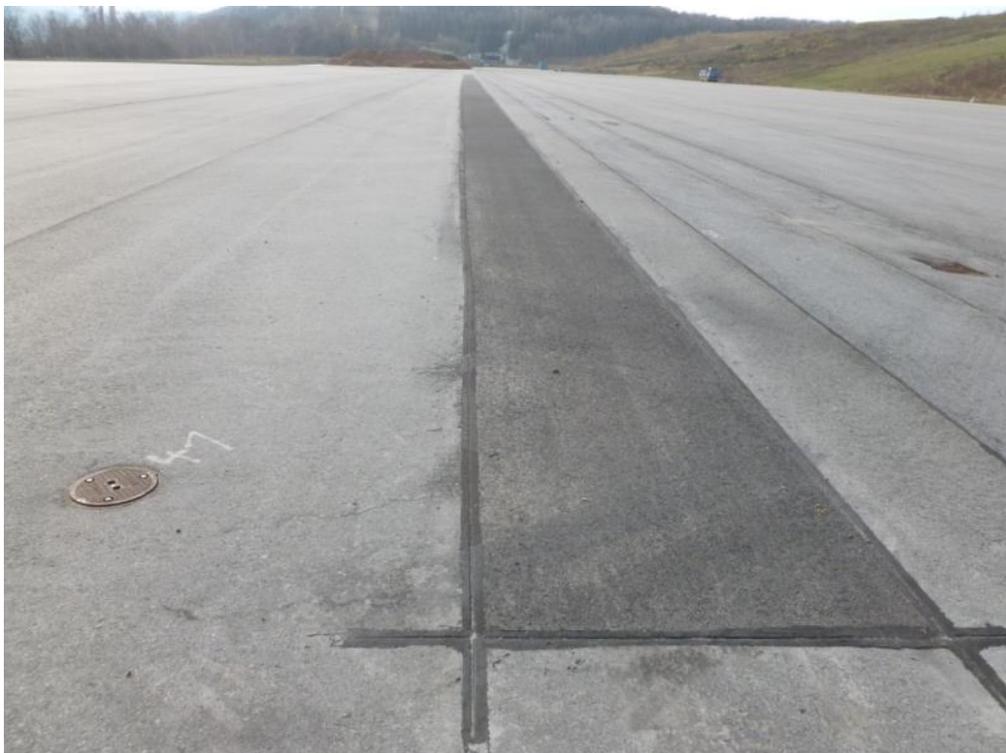
**Abbildung 47: Sanierte Setzungsrisse in Asphaltversiegelung IAA Teich 1 (2015) neben GWM SG 5**

Risse und sonstige Beschädigungen in der Asphaltdeckschicht (Abbildung 47, nach Ausbesserung 2015) sind spätestens im Herbst vor Beginn der Frostperiode zu schließen, damit kein Niederschlagswasser eindringen kann und das Auftreten von Frostaufbrüchen mit weitergehenden Folgeschäden an der Asphaltdeckschicht verhindert wird.
