Kehrproben vom Schrottplatz Elstertrebnitz

Entnahme- und Analysenergebnisse von Kehrproben Schrottplatz Elstertrebnitz

Dipl.-Ing. Uwe Möckel (öbuv Sachverständiger für Altlasten-Erkundung, Bewertung und Sanierung)
Dipl.-Geol. Rainer Bachmann

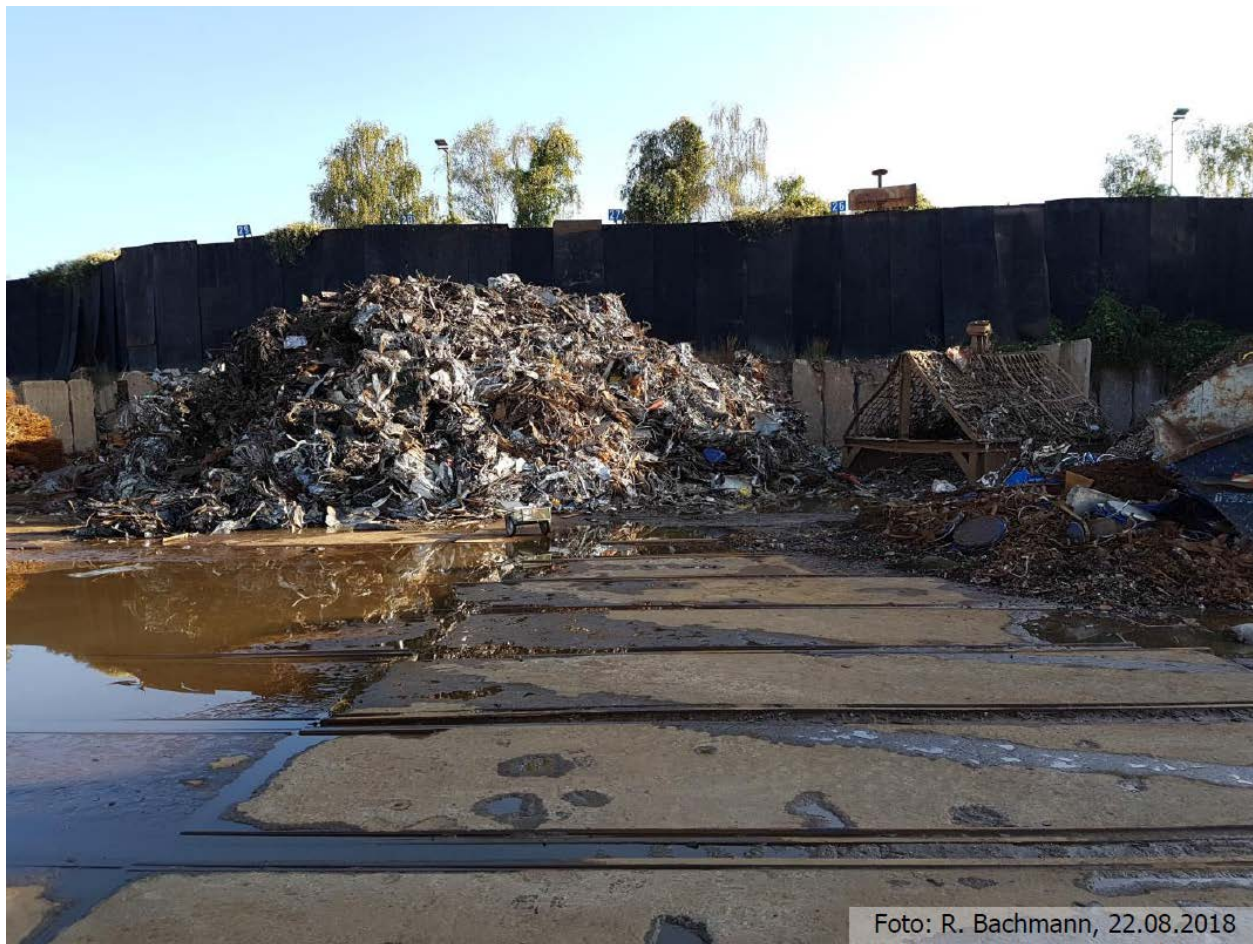
Foto 1: Probenahmebereich P 01

Beide Proben weisen neben hohen Arsenkonzentrationen auch hohe Bleikonzentrationen auf, allerdings ist der Zusammenhang nicht eindeutig (auch die Proben P 1 und P 19 zeigen hohe Bleikonzentrationen, die Arsenwerte sind dagegen nicht auffällig erhöht).

Auch die Antimonkonzentrationen zeigen auffällig erhöhte Werte in einzelnen Proben (P1, P2, P 5 und P 19), die aber keinen Zusammenhang mit den Arsenkonzentrationen erkennen lassen.

10	Abfallart / Allgemeine Beschreibung:	Staubschicht auf Betonboden, ca. 1 mm mächtig, graubraun, feinkörnig (Schluff)
11	Gesamtvolumen / Form der Lagerung:	nicht zutreffend
12	Lagerungsdauer:	nicht zutreffend
13	Einflüsse auf das Probenmaterial (Witterung, Niederschläge etc.):	ca. 22°C, sonnig
14	Probenahmegerät und -material:	Besen, Kehrblech (Kunststoff), Probenahmeschaufel (Edelstahl)
15	Probenahmeverfahren:	Abkehren einer Fläche von mehreren qm, Aussortieren grober Bestandteile (Schrott), Einfüllen in Probenahmeglas (0,7 l Weithals)
16	Anzahl der Einzelproben: Sonderproben (Beschreibung):	1 Mischproben: 0 Sammelproben: 0 Kehrprobe (Staubschicht auf Betonplatten)

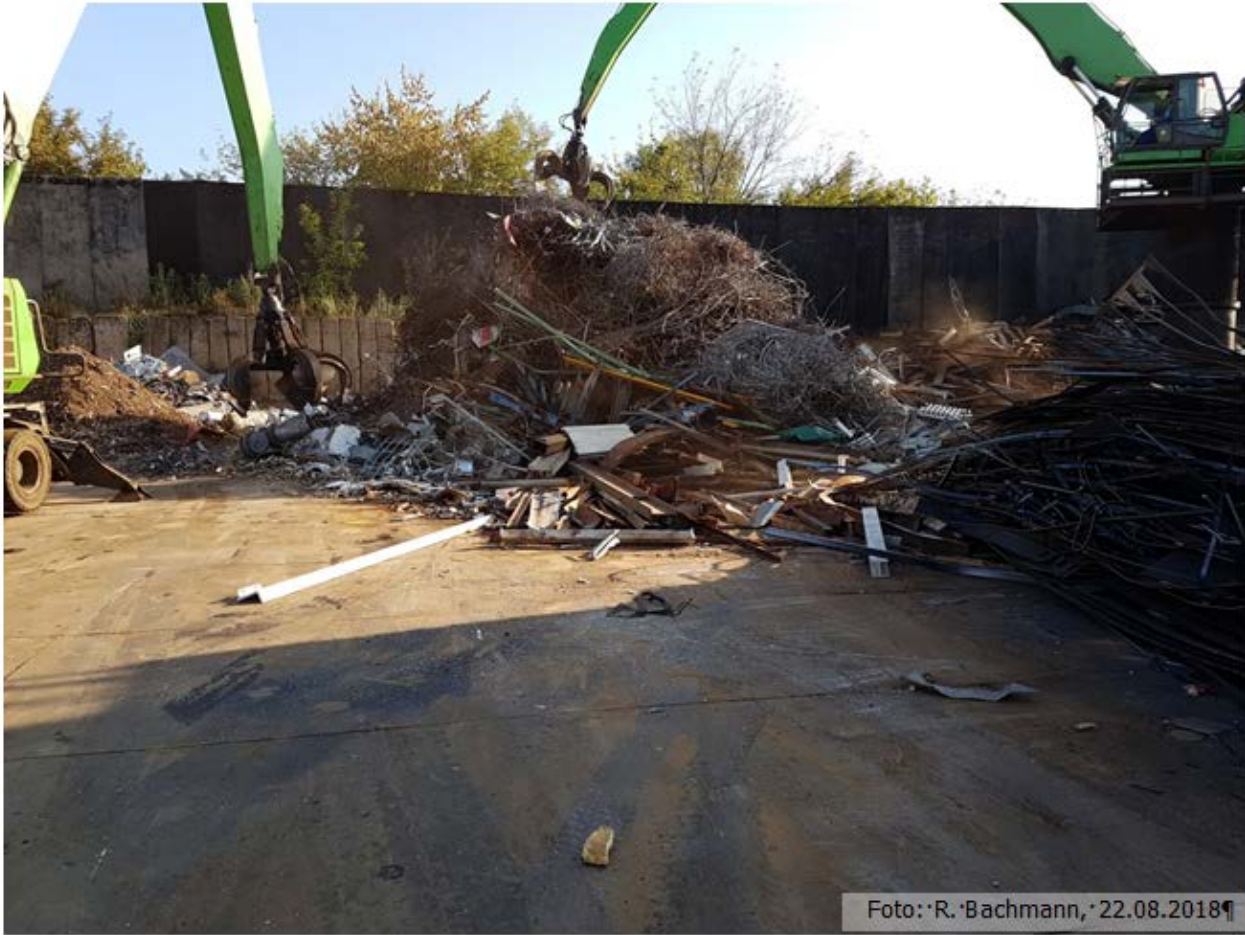
Foto 1: Probenahmebereich P 02

10	Abfallart / Allgemeine Beschreibung:	Staubschicht auf Stahlplatten, ca. 1 - 10 mm mächtig, graubraun, feinkörnig (Schluff)
11	Gesamtvolumen / Form der Lagerung:	nicht zutreffend
12	Lagerungsdauer:	nicht zutreffend
13	Einflüsse auf das Probenmaterial (Witterung, Niederschläge etc.):	ca. 23°C, sonnig
14	Probenahmegerät und -material:	Besen, Kehrblech (Kunststoff), Probenahmeschaufel (Edelstahl)
15	Probenahmeverfahren:	Abkehren einer Fläche von mehreren qm, Aussortieren grober Bestandteile (Schrott), Einfüllen in Probenahmeglas (0,7 l Weithals)
16	Anzahl der Einzelproben: Sonderproben (Beschreibung):	1 Mischproben: 0 Sammelproben: 0 Kehrprobe (Staubschicht auf Stahlplatten)

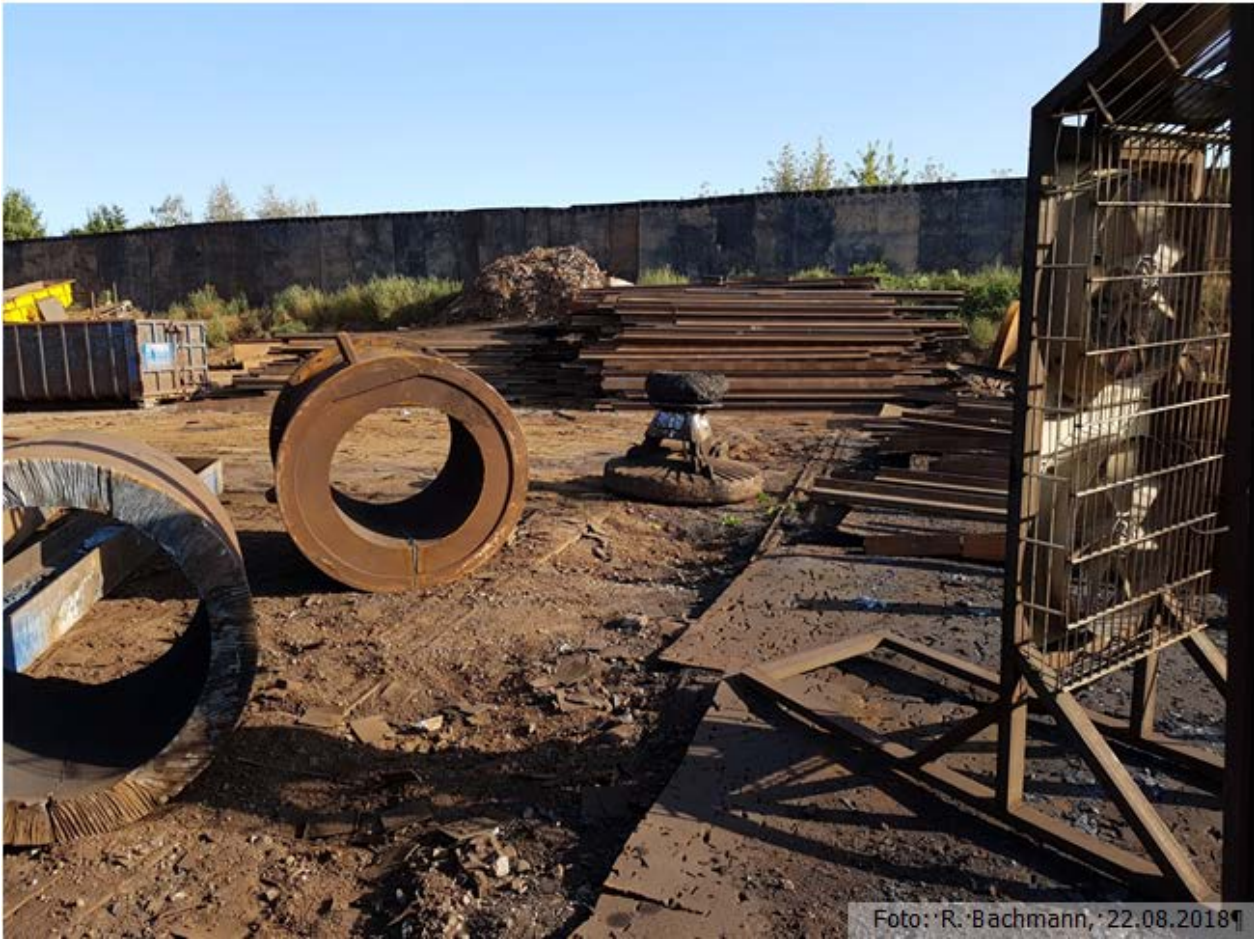
Foto 1: Probenahmebereich P 03

Die Proben aus dem Bereich des Brennplatzes (P 3, P 18) und der Feineisenhaufwerke (P 6) zeigen dagegen vergleichsweise geringe Arsenkonzentrationen.

10	Abfallart / Allgemeine Beschreibung:	Staubschicht auf Betonplatten, ca. 1 - 10 mm mächtig, graubraun, feinkörnig (Schluff)
11	Gesamtvolumen / Form der Lagerung:	nicht zutreffend
12	Lagerungsdauer:	nicht zutreffend
13	Einflüsse auf das Probenmaterial (Witterung, Niederschläge etc.):	ca. 23°C, sonnig
14	Probenahmegerät und -material:	Besen, Kehrblech (Kunststoff), Probenahmeschaufel (Edelstahl)
15	Probenahmeverfahren:	Abkehren einer Fläche von mehreren qm, Aussortieren grober Bestandteile (Schrott), Einfüllen in Probenahmeglas (0,7 l Weithals)
16	Anzahl der Einzelproben: Sonderproben (Beschreibung):	1 Mischproben: 0 Sammelproben: 0 Kehrprobe (Staubschicht auf Betonplatten)

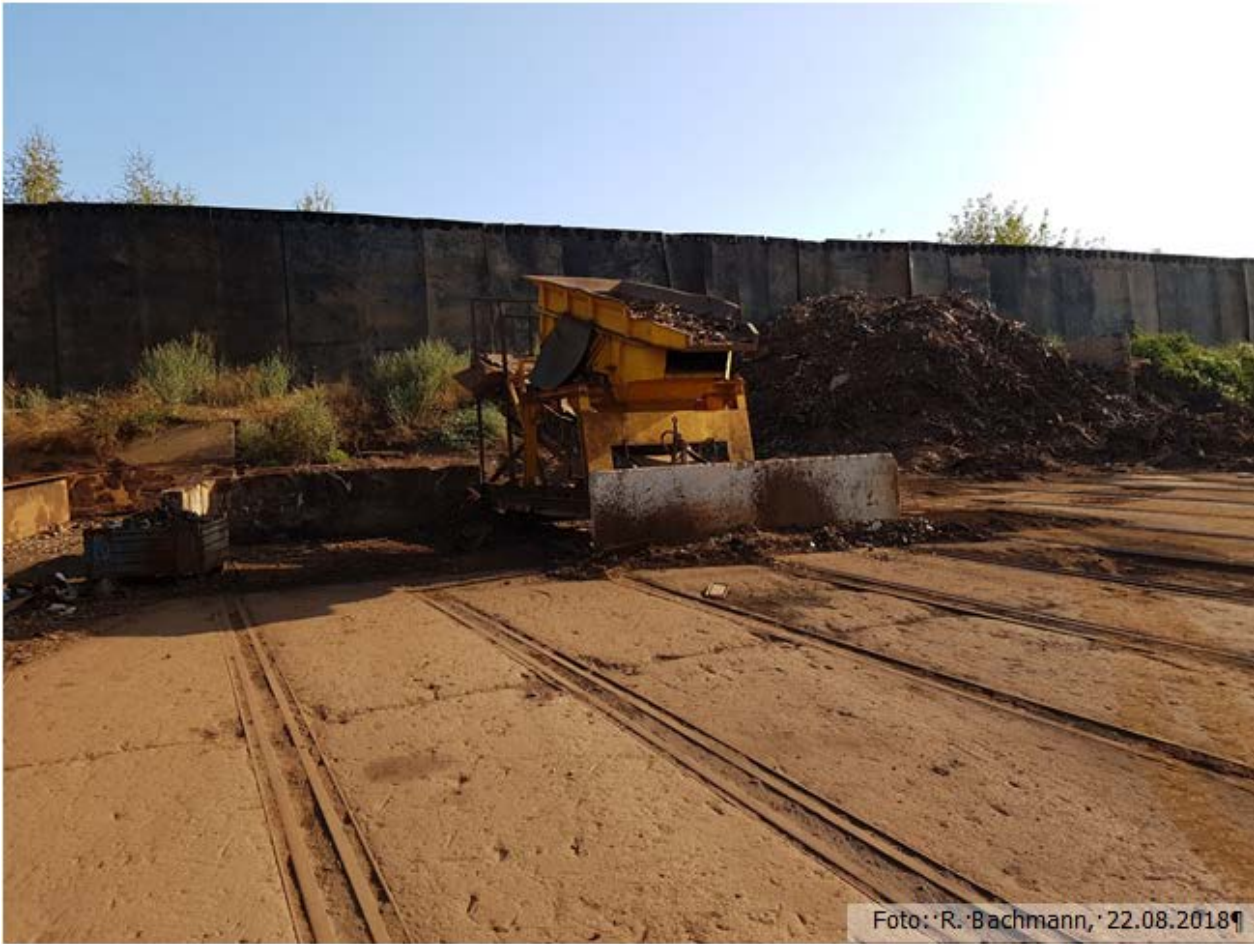
Foto 1: Probenahmebereich P 04

10	Abfallart / Allgemeine Beschreibung:	Staubschicht auf Betonplatten, ca. 1 - 10 mm mächtig, graubraun, feinkörnig (Schluff)
11	Gesamtvolumen / Form der Lagerung:	nicht zutreffend
12	Lagerungsdauer:	nicht zutreffend
13	Einflüsse auf das Probenmaterial (Witterung, Niederschläge etc.):	ca. 24°C, sonnig
14	Probenahmegerät und -material:	Besen, Kehrblech (Kunststoff), Probenahmeschaufel (Edelstahl)
15	Probenahmeverfahren:	Abkehren einer Fläche von mehreren qm, Aussortieren grober Bestandteile (Schrott), Einfüllen in Probenahmeglas (0,7 l Weithals)
16	Anzahl der Einzelproben: Sonderproben (Beschreibung):	1 Mischproben: 0 Sammelproben: 0 Kehrprobe (Staubschicht auf Betonplatten)

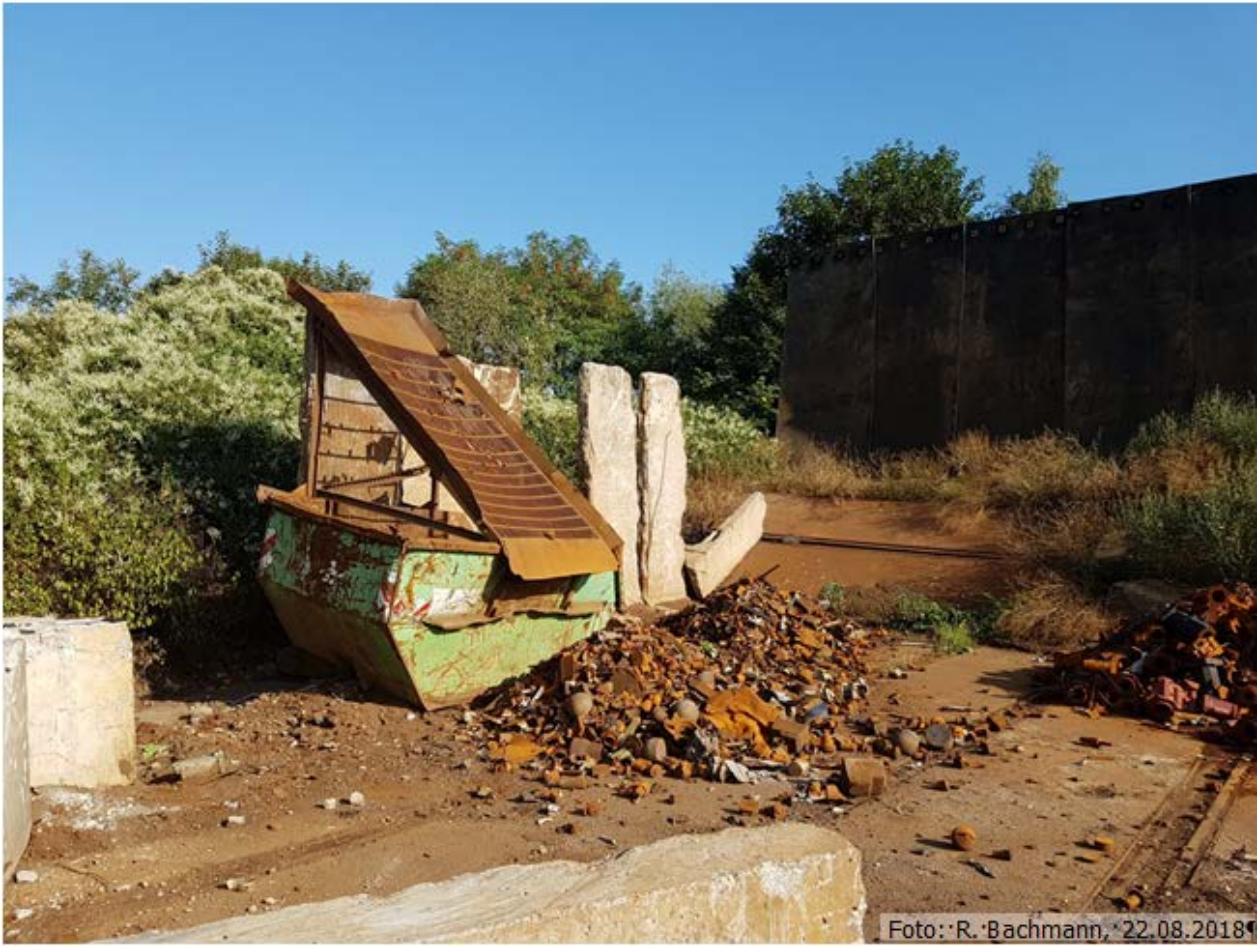
Foto 1: Probenahmebereich P 05

10	Abfallart / Allgemeine Beschreibung:	Staubschicht auf Betonplatten, ca. 1 - 10 mm mächtig, graubraun, feinkörnig (Schluff)
11	Gesamtvolumen / Form der Lagerung:	nicht zutreffend
12	Lagerungsdauer:	nicht zutreffend
13	Einflüsse auf das Probenmaterial (Witterung, Niederschläge etc.):	ca. 24°C, sonnig
14	Probenahmegerät und -material:	Besen, Kehrblech (Kunststoff), Probenahmeschaufel (Edelstahl)
15	Probenahmeverfahren:	Abkehren einer Fläche von mehreren qm, Aussortieren grober Bestandteile (Schrott), Einfüllen in Probenahmeglas (0,7 l Weithals)
16	Anzahl der Einzelproben: Sonderproben (Beschreibung):	1 Mischproben: 0 Sammelproben: 0 Kehrprobe (Staubschicht auf Betonplatten)

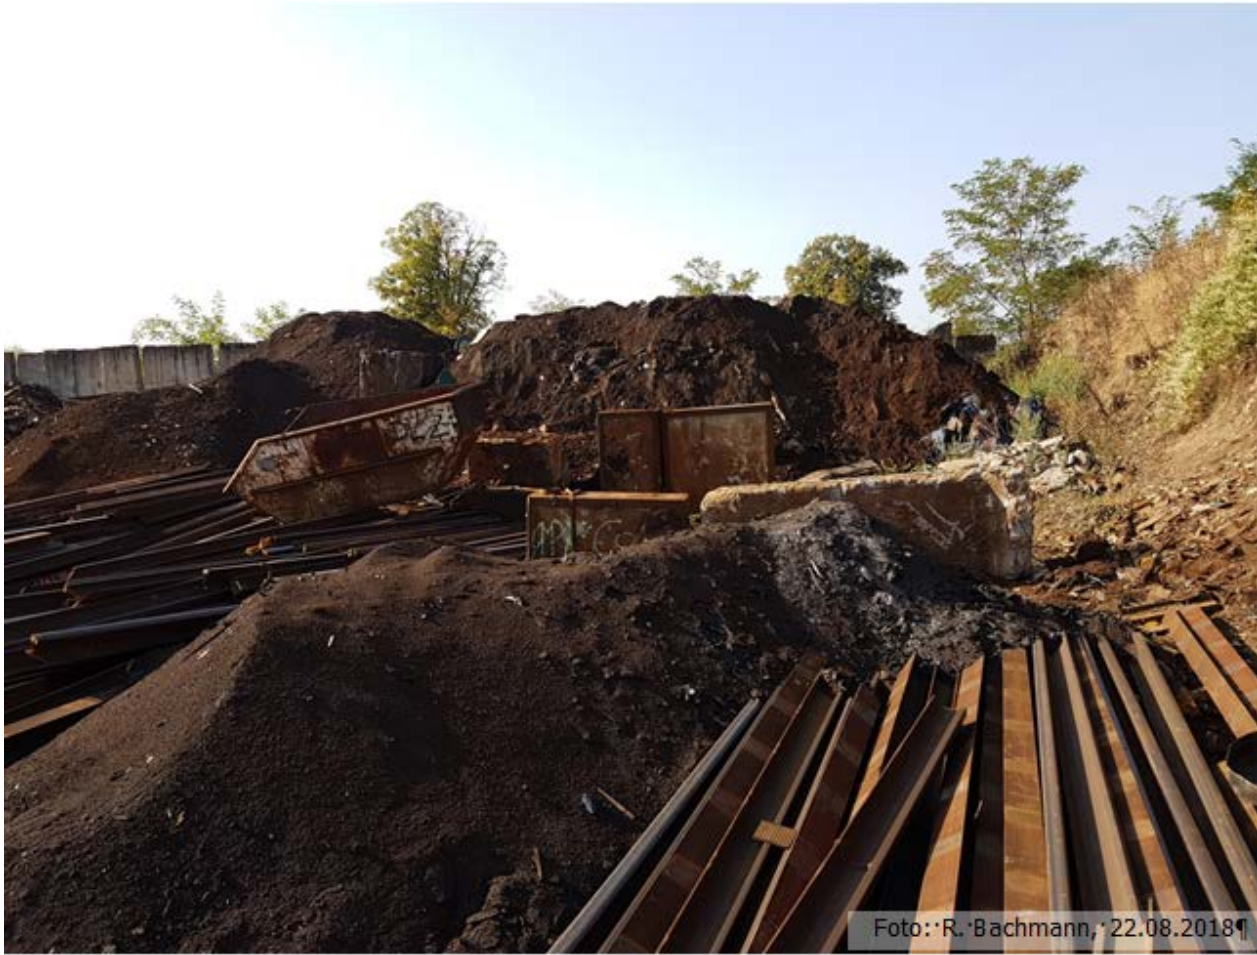
Foto 1: Probenahmebereich P 06

10	Abfallart / Allgemeine Beschreibung:	Haufwerk aus feinkörnigem, metallhaltigem Material grau, feinkörnig (Sand - Schluff)
11	Gesamtvolumen / Form der Lagerung:	nicht zutreffend
12	Lagerungsdauer:	nicht zutreffend
13	Einflüsse auf das Probenmaterial (Witterung, Niederschläge etc.):	ca. 24°C, sonnig
14	Probenahmegerät und -material:	Besen, Kehrblech (Kunststoff), Probenahmeschaufel (Edelstahl)
15	Probenahmeverfahren:	Abkehren der Flanken des Haufwerkes, Einfüllen in Probenahmeglas (0,7 l Weithals)
16	Anzahl der Einzelproben: Sonderproben (Beschreibung):	1 Mischproben: 0 Sammelproben: 0 Kehrprobe (feinkörniges Haufwerk)
17	Anzahl der Einzelproben je Mischprobe:	
18	Probenvorbereitungsschritte:	Homogenisieren, Trocknen, Siebung 2 mm (Labor)

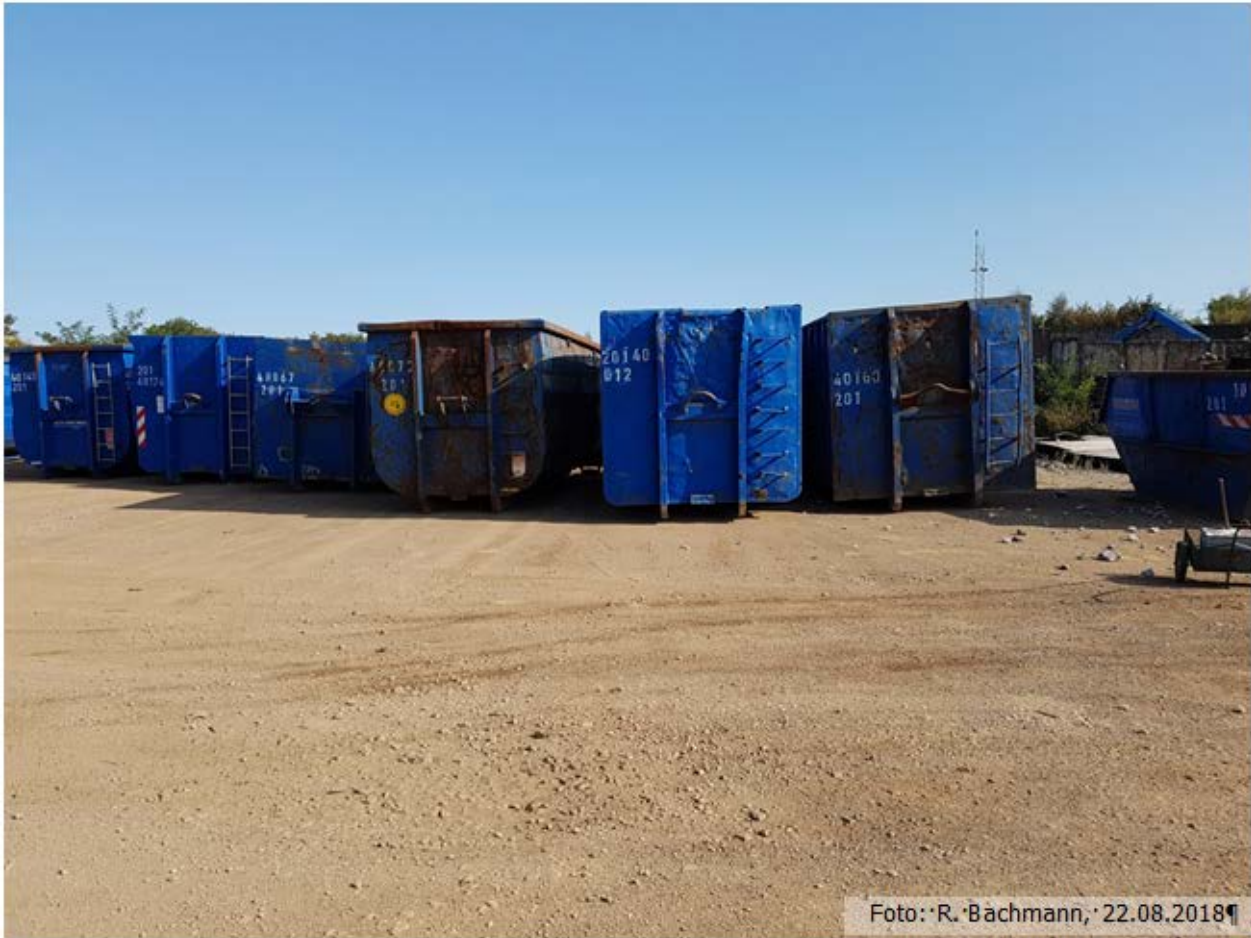
Foto 1: Probenahmebereich P 07

10	Abfallart / Allgemeine Beschreibung:	Staub auf Betonplatten, 3 – 10 mm mächtig braungrau, feinkörnig (Schluff)	
11	Gesamtvolumen / Form der Lagerung:	nicht zutreffend	
12	Lagerungsdauer:	nicht zutreffend	
13	Einflüsse auf das Probenmaterial (Witterung, Niederschläge etc.):	ca. 25°C, sonnig	
14	Probenahmegerät und –material:	Besen, Kehrblech (Kunststoff), Probenahmeschaufel (Edelstahl)	
15	Probenahmeverfahren:	Abkehren der Flanken des Hauswerkes, Einfüllen in Probenahmeglas (0,7 l Weithals)	
16	Anzahl der Einzelproben: Sonderproben (Beschreibung):	1 Mischproben: 0	Sammelproben: 0 Kehrprobe (Staubschicht auf Betonplatten)
17	Anzahl der Einzelproben je Mischprobe:		
18	Probenvorbereitungsschritte:	Homogenisieren, Trocknen, Siebung 2 mm (Labor)

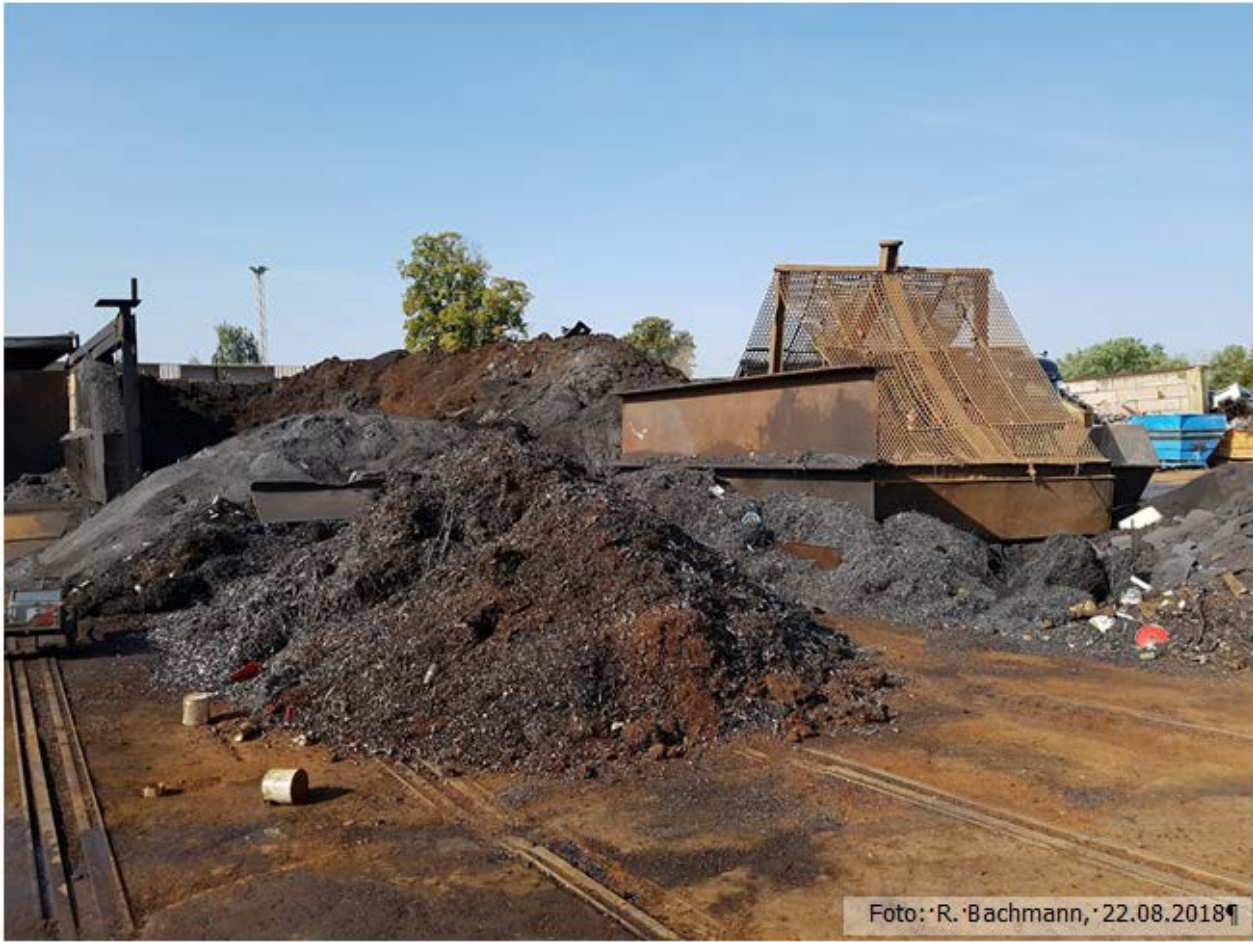
Foto 1: Probenahmebereich P 08

10	Abfallart / Allgemeine Beschreibung:	Haufwerk aus feinkörnigem, metallhaltigem Material grau, feinkörnig (Sand - Schluff)
11	Gesamtvolumen / Form der Lagerung:	nicht zutreffend
12	Lagerungsdauer:	nicht zutreffend
13	Einflüsse auf das Probenmaterial (Witterung, Niederschläge etc.):	ca. 25°C, sonnig
14	Probenahmegerät und -material:	Besen, Kehrblech (Kunststoff), Probenahmeschaufel (Edelstahl)
15	Probenahmeverfahren:	Abkehren der Flanken des Haufwerkes, Einfüllen in Probenahmeglas (0,7 l Weithals)
16	Anzahl der Einzelproben: Sonderproben (Beschreibung):	1 Mischproben: 0 Sammelproben: 0 Kehrprobe (feinkörniges Haufwerk)
17	Anzahl der Einzelproben je Mischprobe:	
18	Probenvorbereitungsschritte:	Homogenisieren, Trocknen, Siebung 2 mm (Labor)

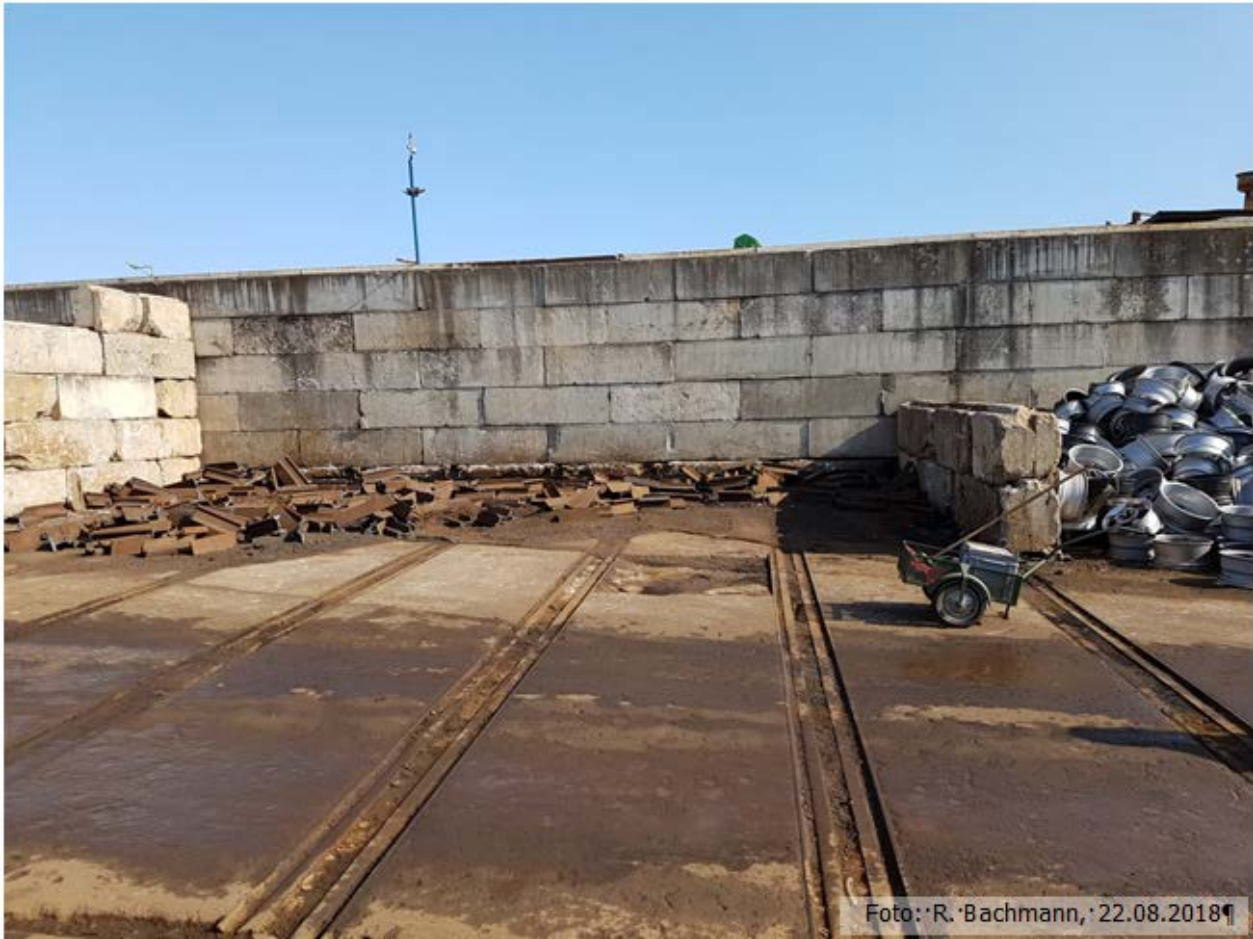
Foto 1: Probenahmebereich P 09

10	Abfallart / Allgemeine Beschreibung:	Staub auf Betonplatten, 1 – 10 mm mächtig graubraun, feinkörnig (Schluff)
11	Gesamtvolumen / Form der Lagerung:	nicht zutreffend
12	Lagerungsdauer:	nicht zutreffend
13	Einflüsse auf das Probenmaterial (Witterung, Niederschläge etc.):	ca. 25°C, sonnig
14	Probenahmegerät und –material:	Besen, Kehrblech (Kunststoff), Probenahmeschaufel (Edelstahl)
15	Probenahmeverfahren:	Abkehren der Betonplatten, Aussortieren von groben Bestandteilen, Einfüllen in Probenahmeglas (0,7 l Weithals)
16	Anzahl der Einzelproben: Sonderproben (Beschreibung):	1 Mischproben: 0 Sammelproben: 0 Kehrprobe (Staubschicht auf Betonplatten)
17	Anzahl der Einzelproben je Mischprobe:	
18	Probenvorbereitungsschritte:	Homogenisieren, Trocknen, Siebung 2 mm (Labor)

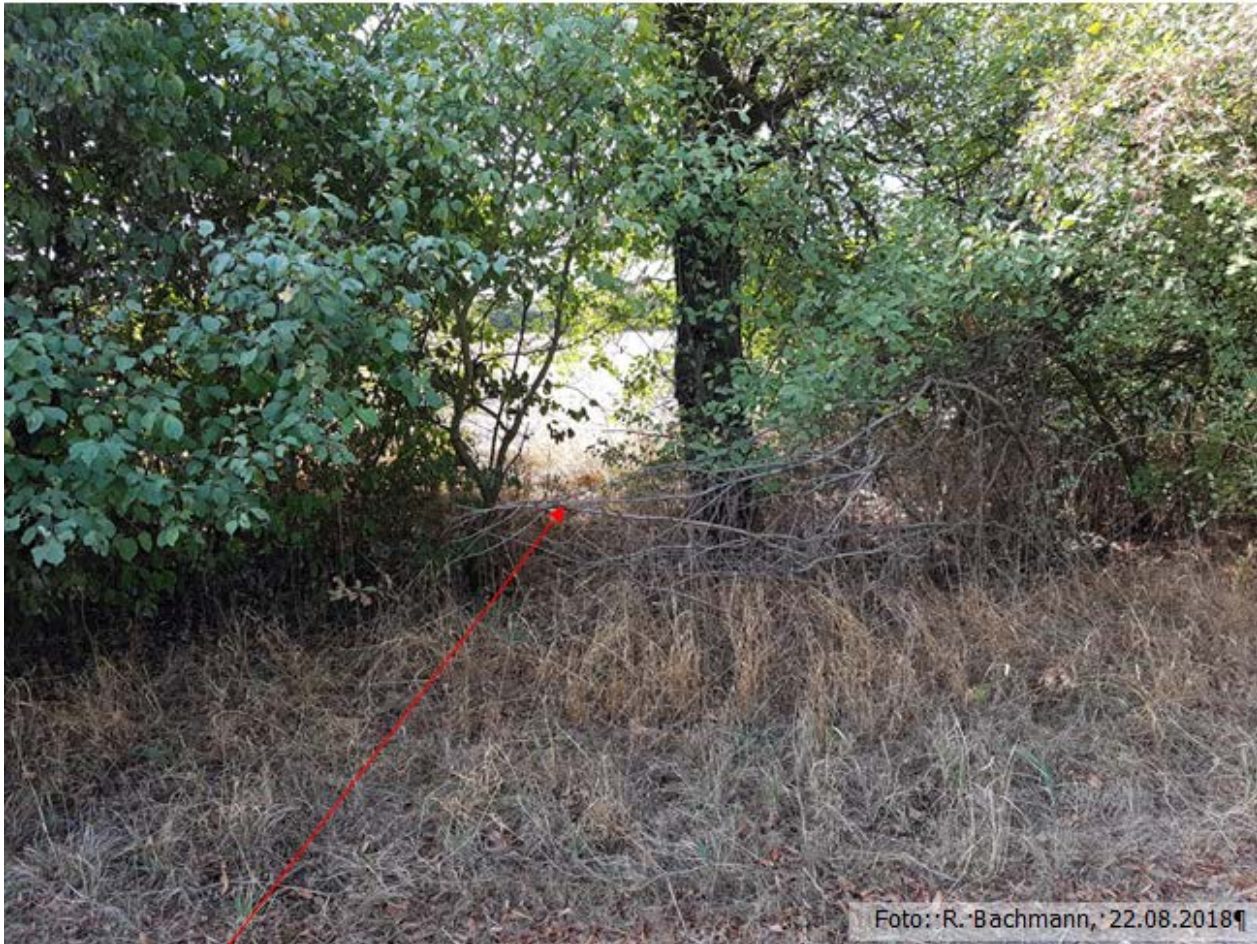
Foto 1: Probenahmebereich P 11 (Blickrichtung Süden)

10	Abfallart / Allgemeine Beschreibung:	Boden (Schluff, sandig), geringe Durchwurzelung, trocken, grau
11	Gesamtvolumen / Form der Lagerung:	nicht zutreffend
12	Lagerungsdauer:	nicht zutreffend
13	Einflüsse auf das Probenmaterial (Witterung, Niederschläge etc.):	ca. 28°C, sonnig
14	Probenahmegerät und -material:	Stutzen, Kelle, Probenahmeschaufel (Stahl)
15	Probenahmeverfahren:	Einschlagen Stutzen bis 2 cm Tiefe, seitlich freischachten, Kern mit Kelle Abheben, Einfüllen in Probenglas (0,7 l Weithals); da Probenmenge unzureichend: Wiederholung des Vorganges in Abständen von ca. 20 cm
16	Anzahl der Einzelproben: Sonderproben (Beschreibung):	5 Mischproben: 1 Sammelproben: 0
17	Anzahl der Einzelproben je Mischprobe:

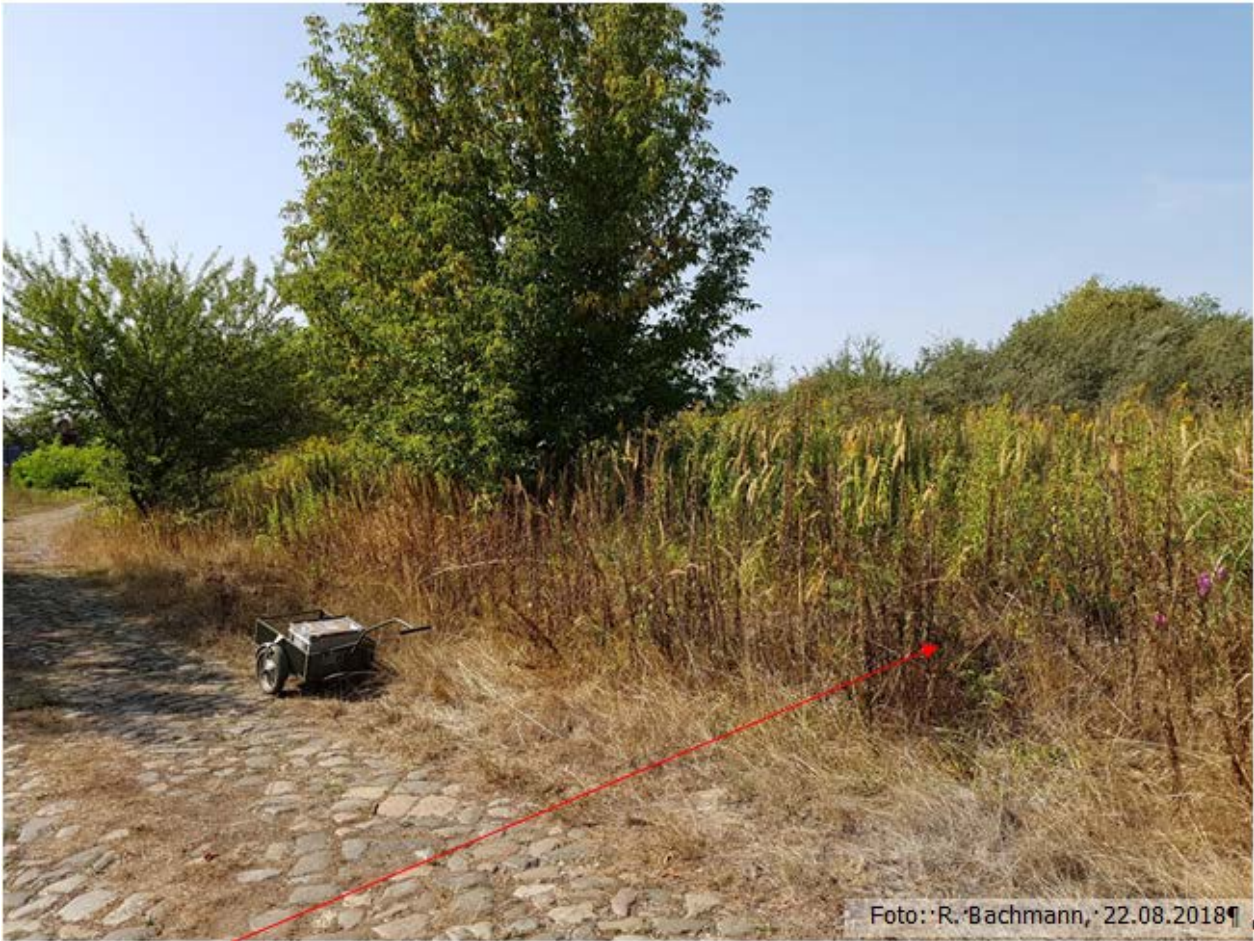
Foto 1: Probenahmebereich P 12 (Blickrichtung Süden)

10	Abfallart / Allgemeine Beschreibung:	Boden (Schluff, sandig), stärkere Durchwurzelung, trocken, grau
11	Gesamtvolumen / Form der Lagerung:	nicht zutreffend
12	Lagerungsdauer:	nicht zutreffend
13	Einflüsse auf das Probenmaterial (Witterung, Niederschläge etc.):	ca. 29°C, sonnig
14	Probenahmegerät und -material:	Stutzen, Kelle, Probenahmeschaufel (Stahl)
15	Probenahmeverfahren:	Einschlagen Stutzen bis 2 cm Tiefe, seitlich freischachten, Kern mit Kelle Abheben, Einfüllen in Probenglas (0,7 l Weithals); da Probenmenge unzureichend: Wiederholung des Vorganges in Abständen von ca. 20 cm
16	Anzahl der Einzelproben: Sonderproben (Beschreibung):	10 Mischproben: 1 Sammelprouben: 0
17	Anzahl der Einzelproben je Mischprobe:

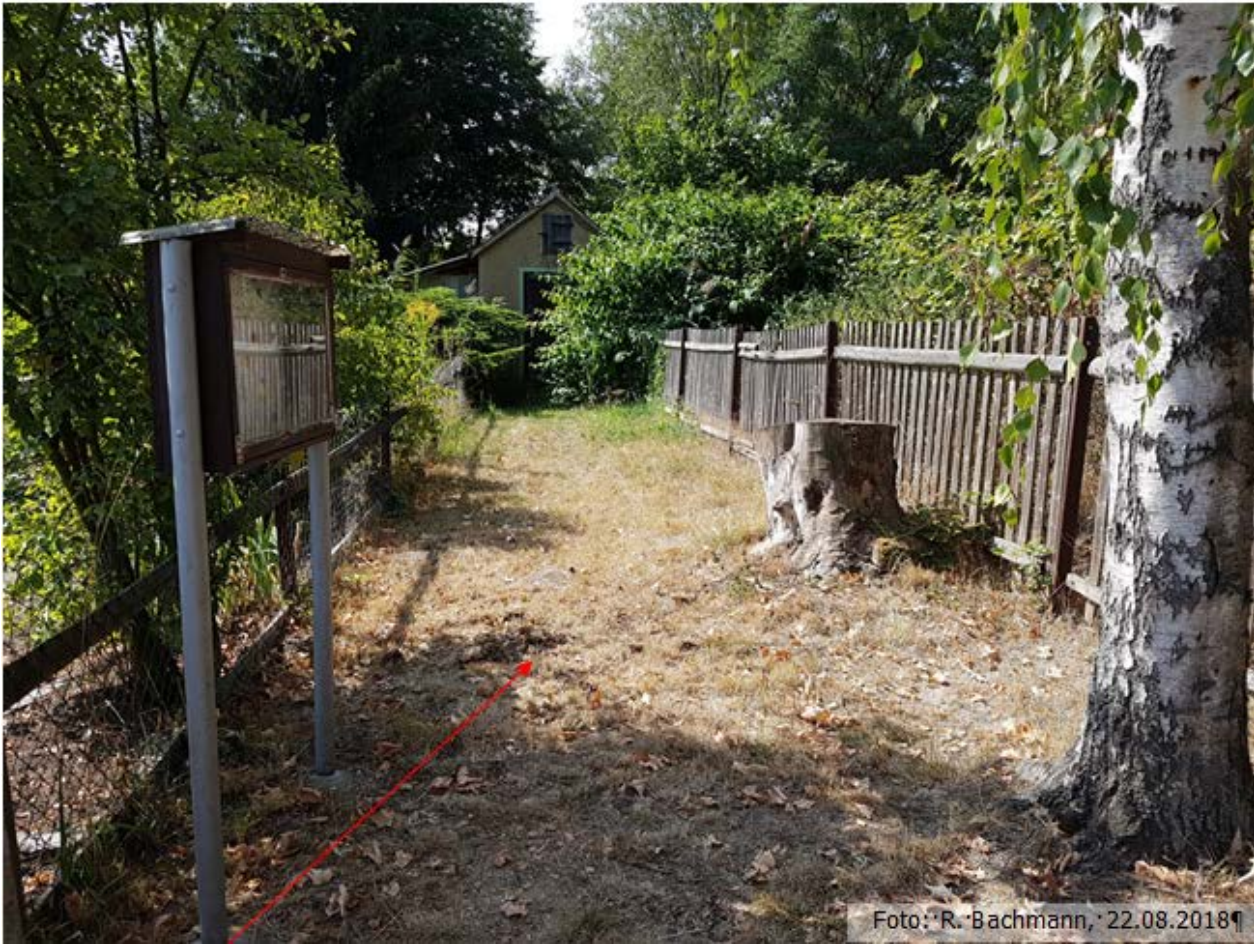
Foto 1: Probenahmebereich P 13 (Blickrichtung Süden)

10	Abfallart / Allgemeine Beschreibung:	Boden (Schluff, sandig), geringe Durchwurzelung, trocken, grau
11	Gesamtvolumen / Form der Lagerung:	nicht zutreffend
12	Lagerungsdauer:	nicht zutreffend
13	Einflüsse auf das Probenmaterial (Witterung, Niederschläge etc.):	ca. 29°C, sonnig
14	Probenahmegerät und -material:	Stutzen, Kelle, Probenahmeschaufel (Stahl)
15	Probenahmeverfahren:	Einschlagen Stutzen bis 2 cm Tiefe, seitlich freischachten, Kern mit Kelle Abheben, Einfüllen in Probenglas (0,7 l Weithals); da Probenmenge unzureichend: Wiederholung des Vorganges in Abständen von ca. 20 cm
16	Anzahl der Einzelproben: Sonderproben (Beschreibung):	5 Mischproben: 1 Sammelproben: 0
17	Anzahl der Einzelproben je Mischprobe:

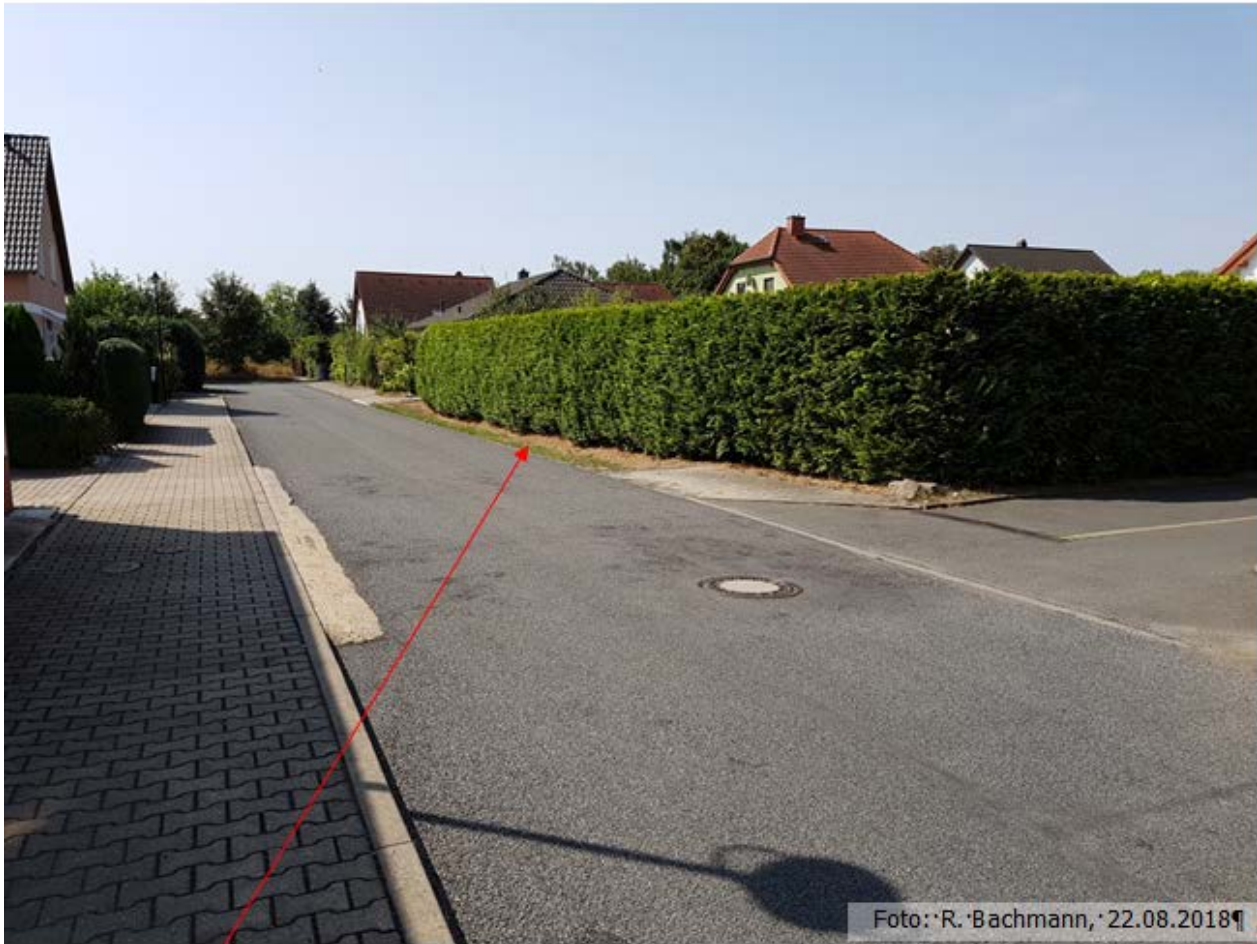
Foto 1: Probenahmebereich P 14 (Blickrichtung Südwesten)

10	Abfallart / Allgemeine Beschreibung:	Boden (Schluff, sandig), geringe Durchwurzelung, trocken, grau
11	Gesamtvolumen / Form der Lagerung:	nicht zutreffend
12	Lagerungsdauer:	nicht zutreffend
13	Einflüsse auf das Probenmaterial (Witterung, Niederschläge etc.):	ca. 29°C, sonnig
14	Probenahmegerät und -material:	Stutzen, Kelle, Probenahmeschaufel (Stahl)
15	Probenahmeverfahren:	Einschlagen Stutzen bis 2 cm Tiefe, seitlich freischachten, Kern mit Kelle Abheben, Einfüllen in Probenglas (0,7 l Weithals); da Probenmenge unzureichend: Wiederholung des Vorganges in Abständen von ca. 20 cm
16	Anzahl der Einzelproben: Sonderproben (Beschreibung):	5 Mischproben: 1 Sammelproben: 0
17	Anzahl der Einzelproben je Mischprobe:

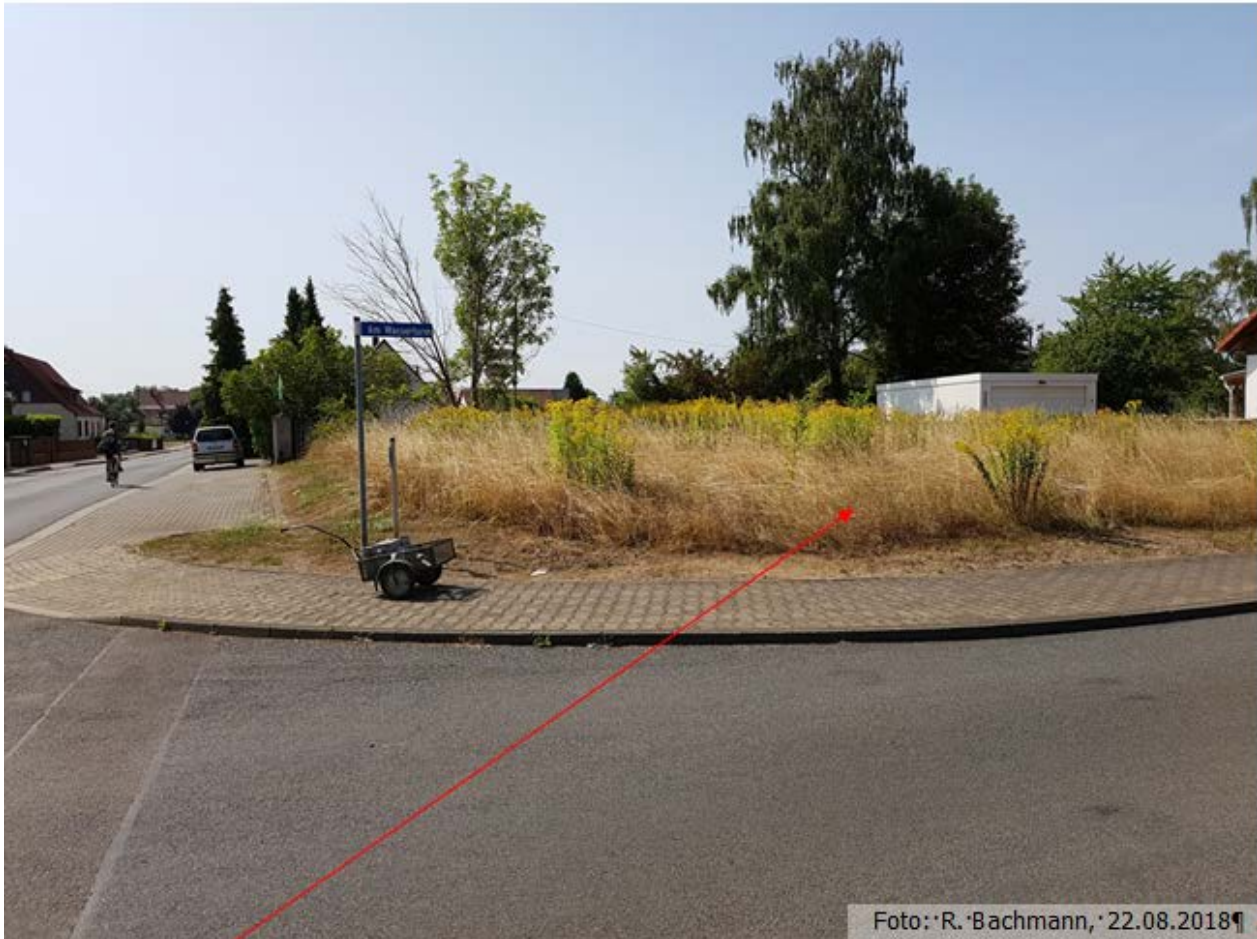
Foto 1: Probenahmebereich P 16 (Blickrichtung Süden)

10	Abfallart / Allgemeine Beschreibung:	Boden (Schluff, sandig), stärkere Durchwurzelung, trocken, braungrau
11	Gesamtvolumen / Form der Lagerung:	nicht zutreffend
12	Lagerungsdauer:	nicht zutreffend
13	Einflüsse auf das Probenmaterial (Witterung, Niederschläge etc.):	ca. 29°C, sonnig
14	Probenahmegerät und -material:	Stutzen, Kelle, Probenahmeschaufel (Stahl)
15	Probenahmeverfahren:	Einschlagen Stutzen bis 2 cm Tiefe, seitlich freischachten, Kern mit Kelle Abheben, Einfüllen in Probenglas (0,7 l Weithals); da Probenmenge unzureichend: Wiederholung des Vorganges in Abständen von ca. 20 cm
16	Anzahl der Einzelproben: Sonderproben (Beschreibung):	10 Mischproben: 1 Sammelproben: 0
17	Anzahl der Einzelproben je Mischprobe:

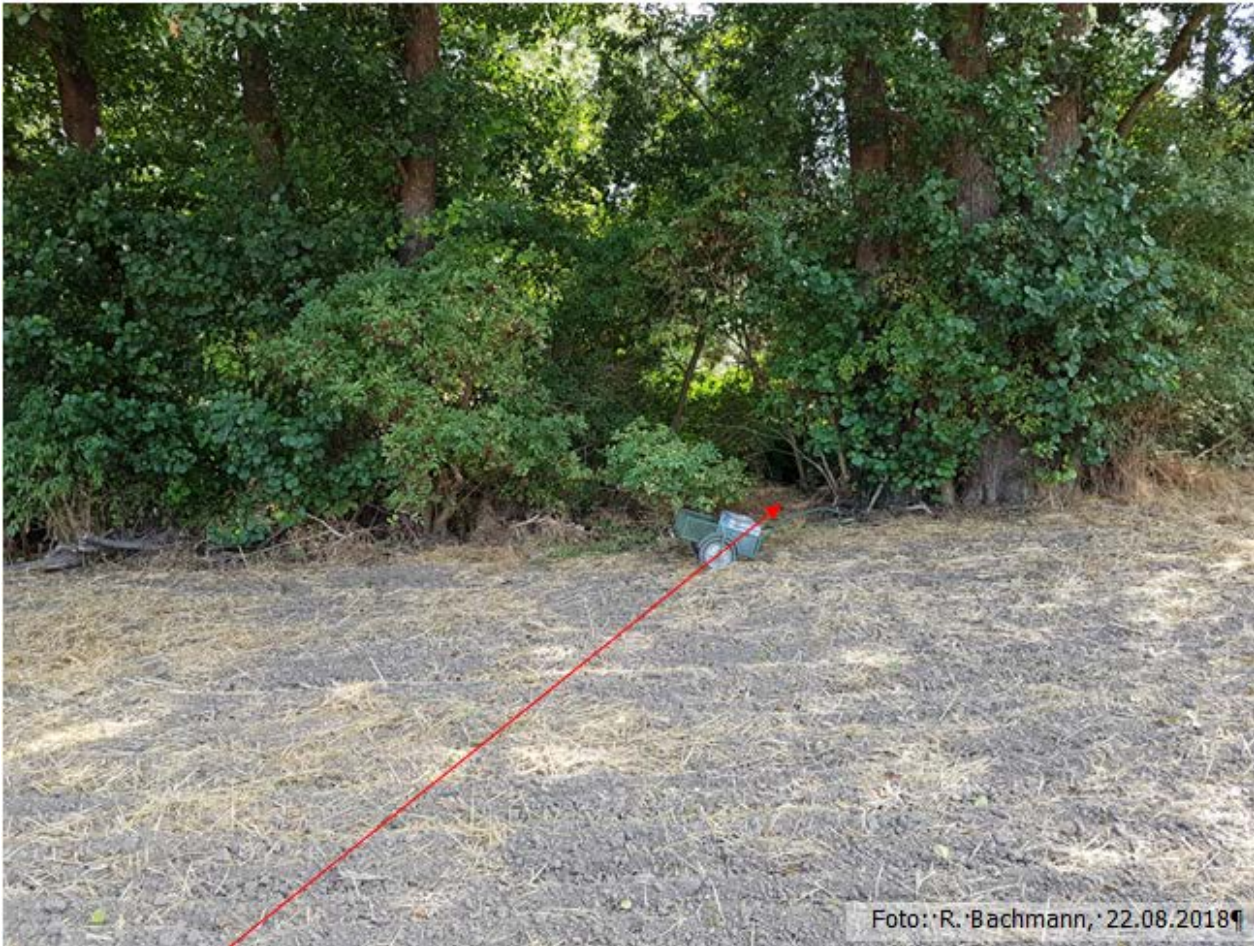
Foto 1: Probenahmebereich P 17 (Blickrichtung Osten)

10	Abfallart / Allgemeine Beschreibung:	Boden (Schluff, sandig), geringe Durchwurzelung, trocken, braungrau
11	Gesamtvolumen / Form der Lagerung:	nicht zutreffend
12	Lagerungsdauer:	nicht zutreffend
13	Einflüsse auf das Probenmaterial (Witterung, Niederschläge etc.):	ca. 29°C, sonnig
14	Probenahmegerät und -material:	Stutzen, Kelle, Probenahmeschaufel (Stahl)
15	Probenahmeverfahren:	Einschlagen Stutzen bis 2 cm Tiefe, seitlich freischachten, Kern mit Kelle Abheben, Einfüllen in Probenglas (0,7 l Weithals); da Probenmenge unzureichend: Wiederholung des Vorganges in Abständen von ca. 20 cm
16	Anzahl der Einzelproben: Sonderproben (Beschreibung):	5 Mischproben: 1 Sammelproben: 0
17	Anzahl der Einzelproben je Mischprobe:

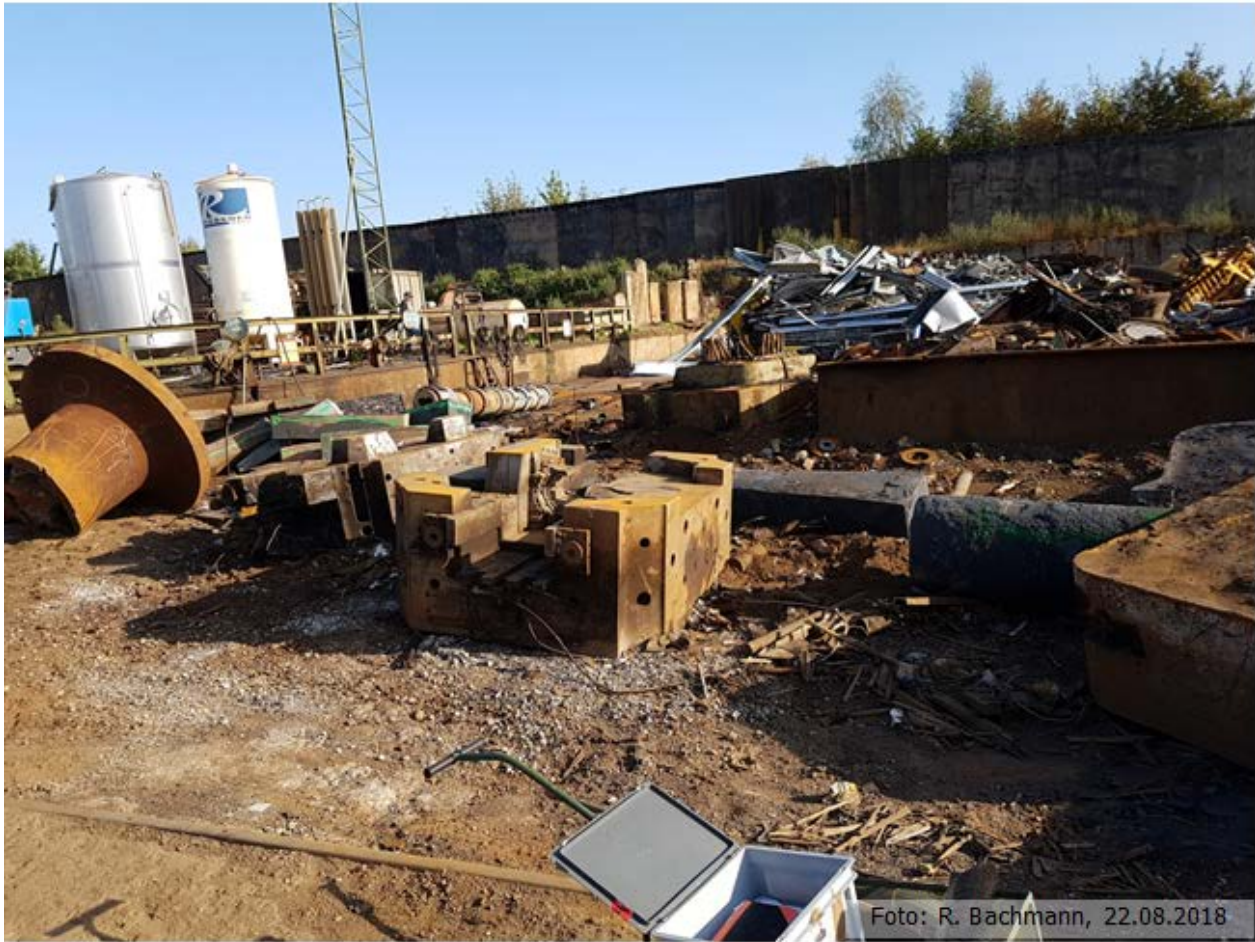
Foto 1: Probenahmebereich P 18

10	Abfallart / Allgemeine Beschreibung:	Staubschicht auf Betonplatten, ca. 1 - 5 mm mächtig, graubraun, feinkörnig (Schluff)
11	Gesamtvolumen / Form der Lagerung:	nicht zutreffend
12	Lagerungsdauer:	nicht zutreffend
13	Einflüsse auf das Probenmaterial (Witterung, Niederschläge etc.):	ca. 23°C, sonnig
14	Probenahmegerät und -material:	Besen, Kehrblech (Kunststoff), Probenahmeschaufel (Edelstahl)
15	Probenahmeverfahren:	Abkehren einer Fläche von mehreren qm, Aussortieren grober Bestandteile (Schrott), Einfüllen in Probenahmeglas (0,7 l Weithals)
16	Anzahl der Einzelproben: Sonderproben (Beschreibung):	1 Mischproben: 0 Sammelproben: 0 Kehrprobe (Staubschicht auf Betonplatten)
