Kehrproben vom Schrottplatz Elstertrebnitz

Entnahme- und Analysenergebnisse von Kehrproben Schrottplatz Elstertrebnitz

Dipl.-Ing. Uwe Möckel (öbuv Sachverständiger für Altlasten-Erkundung, Bewertung und Sanierung)
Dipl.-Geol. Rainer Bachmann

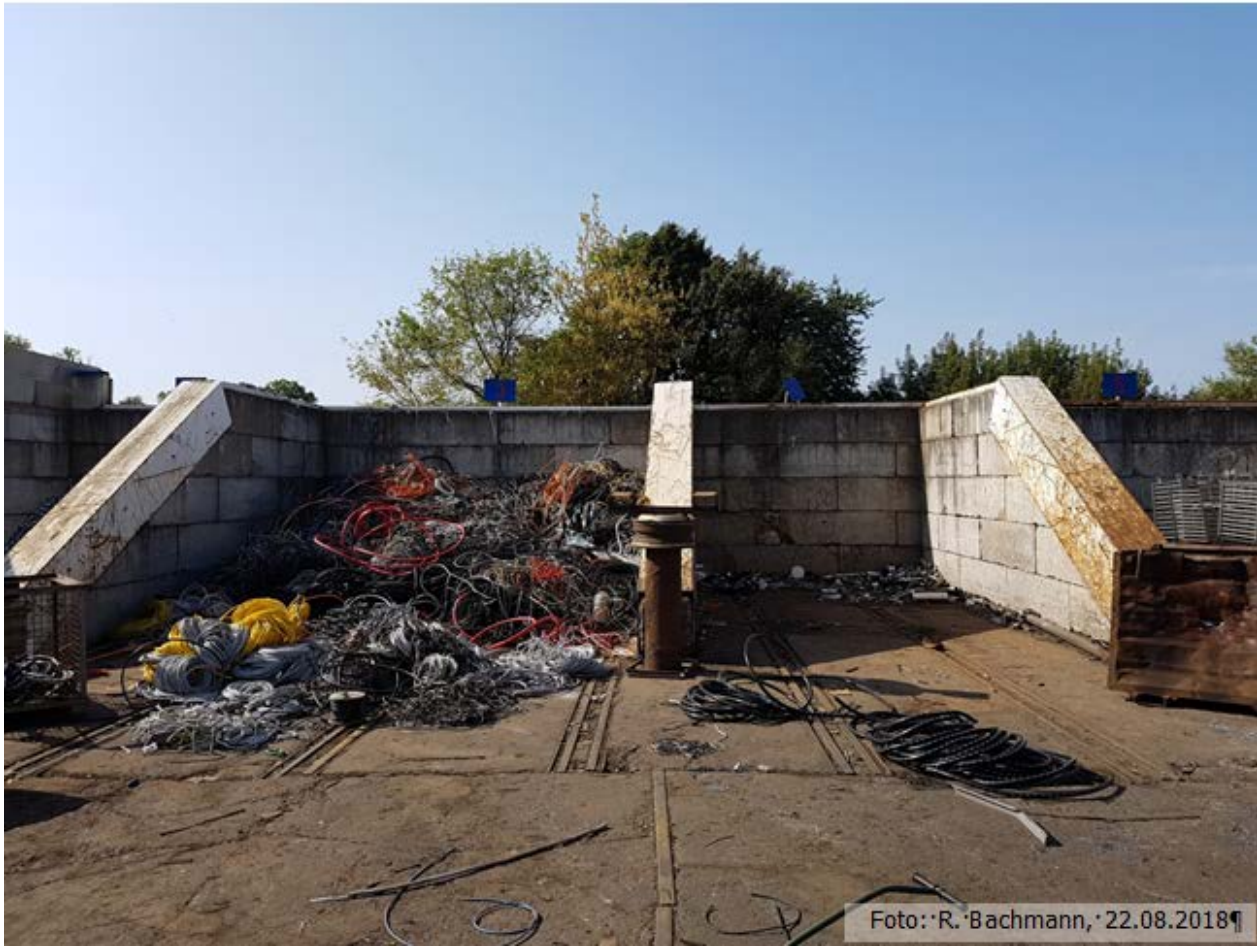
Foto 1: Probenahmebereich P 19

Beide Proben weisen neben hohen Arsenkonzentrationen auch hohe Bleikonzentrationen auf, allerdings ist der Zusammenhang nicht eindeutig (auch die Proben P 1 und P 19 zeigen hohe Bleikonzentrationen, die Arsenwerte sind dagegen nicht auffällig erhöht).

Auch die Antimonkonzentrationen zeigen auffällig erhöhte Werte in einzelnen Proben (P1, P2, P 5 und P 19), die aber keinen Zusammenhang mit den Arsenkonzentrationen erkennen lassen.

10	Abfallart / Allgemeine Beschreibung:	Staub auf Betonplatten, 1 – 3 mm mächtig graubraun, feinkörnig (Schluff)
11	Gesamtvolumen / Form der Lagerung:	nicht zutreffend
12	Lagerungsdauer:	nicht zutreffend
13	Einflüsse auf das Probenmaterial (Witterung, Niederschläge etc.):	ca. 26°C, sonnig
14	Probenahmegerät und –material:	Besen, Kehrblech (Kunststoff), Probenahmeschaufel (Edelstahl)
15	Probenahmeverfahren:	Abkehren der Betonplatten, Aussortieren von groben Bestandteilen, Einfüllen in Probenahmeglas (0,7 l Weithals)
16	Anzahl der Einzelproben: Sonderproben (Beschreibung):	1 Mischproben: 0 Sammelproben: 0 Kehrprobe (Staubschicht auf Betonplatten)
17	Anzahl der Einzelproben je Mischprobe:	
18	Probenvorbereitungsschritte:	Homogenisieren, Trocknen, Siebung 2 mm (Labor)

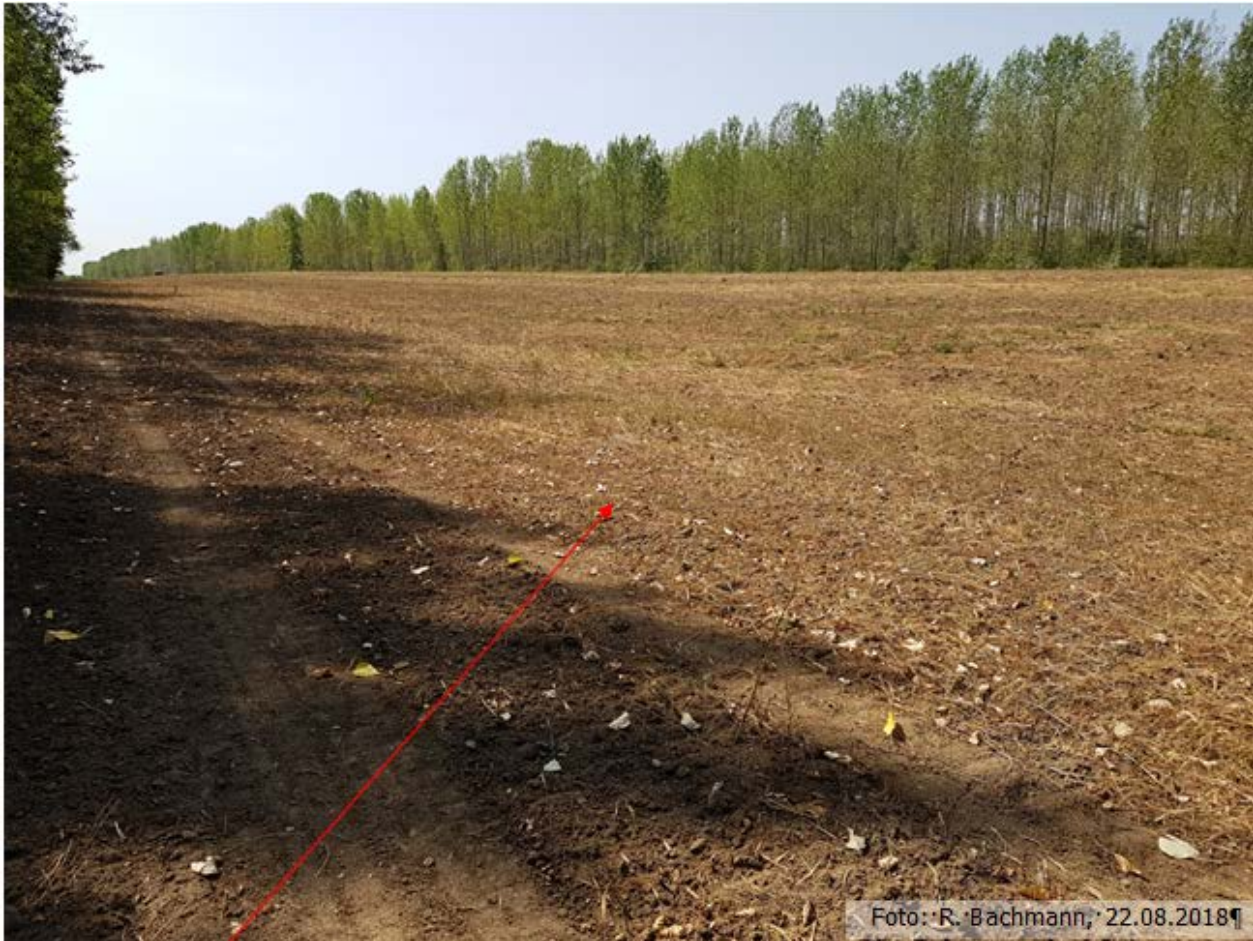
Foto 1: Probenahmebereich P 20 (Blickrichtung Südwesten)

10	Abfallart / Allgemeine Beschreibung:	Boden (Schluff, sandig), sehr geringe Durchwurzelung, trocken, braungrau
11	Gesamtvolumen / Form der Lagerung:	nicht zutreffend
12	Lagerungsdauer:	nicht zutreffend
13	Einflüsse auf das Probenmaterial (Witterung, Niederschläge etc.):	ca. 30°C, sonnig
14	Probenahmegerät und -material:	Stutzen, Kelle, Probenahmeschaufel (Stahl)
15	Probenahmeverfahren:	Einschlagen Stutzen bis 2 cm Tiefe, seitlich freischachten, Kern mit Kelle Abheben, Einfüllen in Probenglas (0,7 l Weithals); da Probenmenge unzureichend: Wiederholung des Vorganges in Abständen von ca. 20 cm
16	Anzahl der Einzelproben: Sonderproben (Beschreibung):	4 Mischproben: 1 Sammelproben: 0
17	Anzahl der Einzelproben je Mischprobe:
