Korrosionsschäden an sächsischen Biogasanlagen

Schriftenreihe, Heft 14/2019

Untersuchung von Korrosionsschäden an Metall, Holz und Beton an sächsischen Biogasanlagen

Mathias Herms, Tom Schäfer

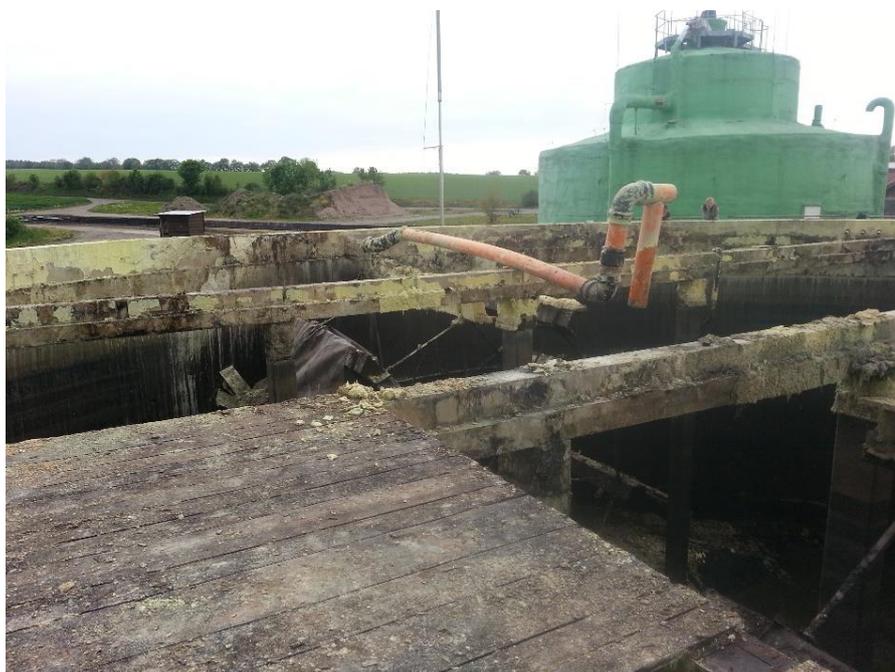
In den zurückliegenden Jahren traten an Biogasanlagen (BGA) vermehrt starke Korrosionsschäden auf, die zu Undichtigkeiten bis hin zum plötzlichen Versagen der angegriffenen Anlagenteile führten (Abbildung 1). Betroffen waren neben den Materialien Beton und Holz auch die bis dato als korrosionsbeständig geltenden V4A-Edelstähle. Neben erheblichen Reparaturkosten und ausfallbedingten Einspeiseverlusten bereiteten solche Schadensfälle in Einzelfällen auch Probleme bei der Anlagensicherheit und hatten klimarelevante Gasaustritte zur Folge.

Abbildung 1: Korrodierte und eingestürzte Holzbalkendecke eines Nachgärers; ID 24-02

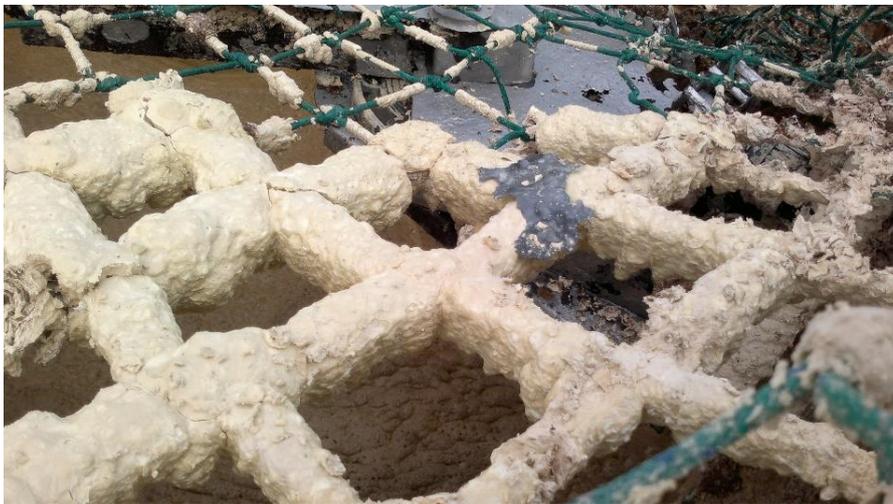
Der gebildete Schwefel löst sich ab einer gewissen Schichtstärke in regelmäßigen Abständen von den Oberflächen in der Gaswechselzone, fällt zurück in die Flüssigphase und wird mit dem Gärrest ausgetragen. Bei der Ausbringung auf die Felder fungiert er als Düngemittel. Der elementare Schwefel kann aber auch in der Flüssigphase zurückgelöst werden und gelangt so wieder in den Kreislauf.

Abbildung 6: Schwefelablagerung auf Holzbalkendecke mit Netz; ID01-06

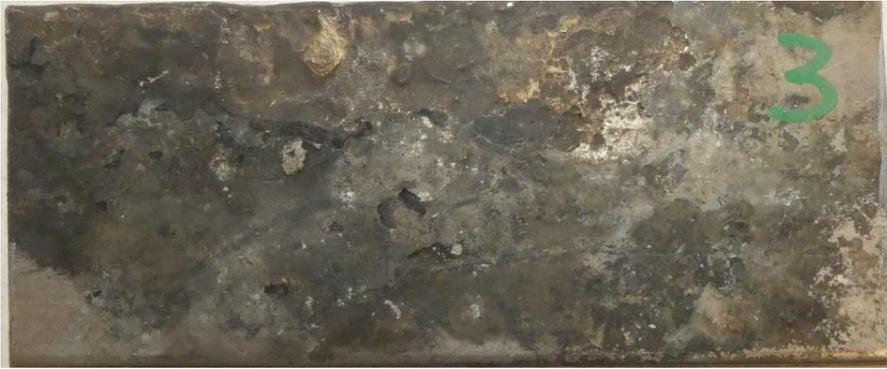
Abbildung 7: Korrodierte Rührwerkshalterung, Material 1.4571; ID29-01

Das in Abbildung 7 dargestellte Einbauteil aus hochlegiertem Edelstahl weist eine starke Oberflächenkorrosion auf. Die Schwarzverfärbung der Oberfläche ist auf Eisensulfid zurückzuführen.

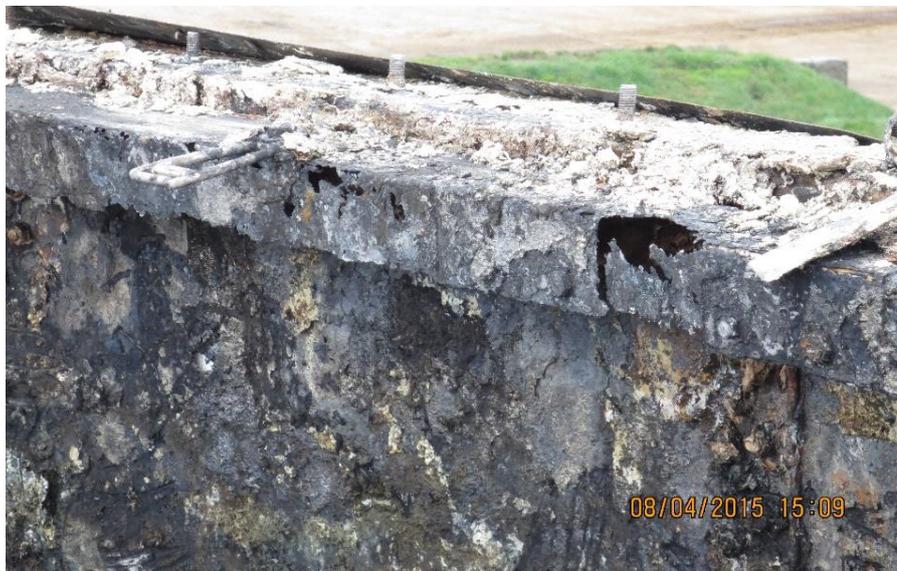
Abbildung 8: Stark korrodierte Behälterkrone eines Fermenters, Material 1.4571; ID 19-01

Abbildung 8 zeigt das Ausmaß der massiven Korrosion nach einer Standzeit von ca. 10 Jahren (ID 19-01). Auf einer anderen Anlage (ID 03-01) war die Behälterwand durch Lochfraß bereits nach 3,5 Jahren durchgerostet.

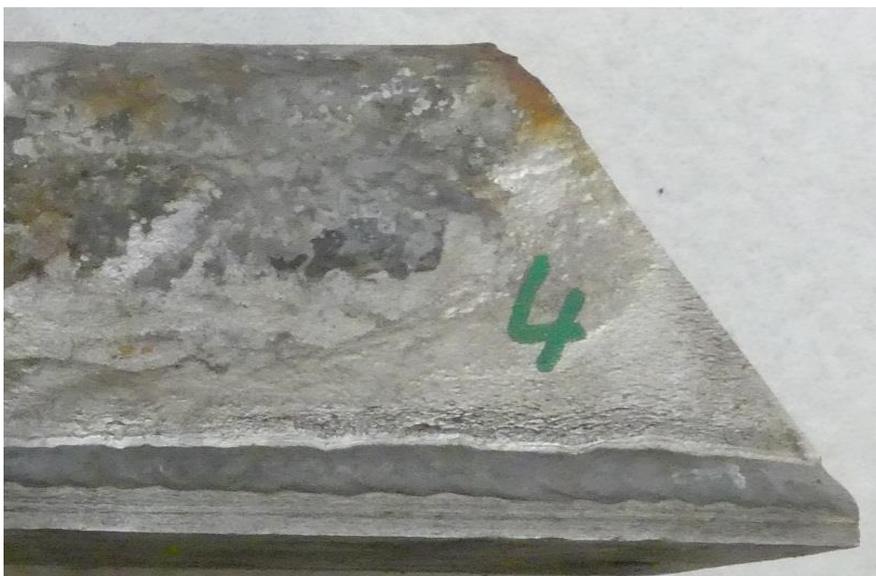
Abbildung 9: Stark korrodierte Rührwerksaufhängung mit Auswaschungen, Material 1.4571; ID 29-01

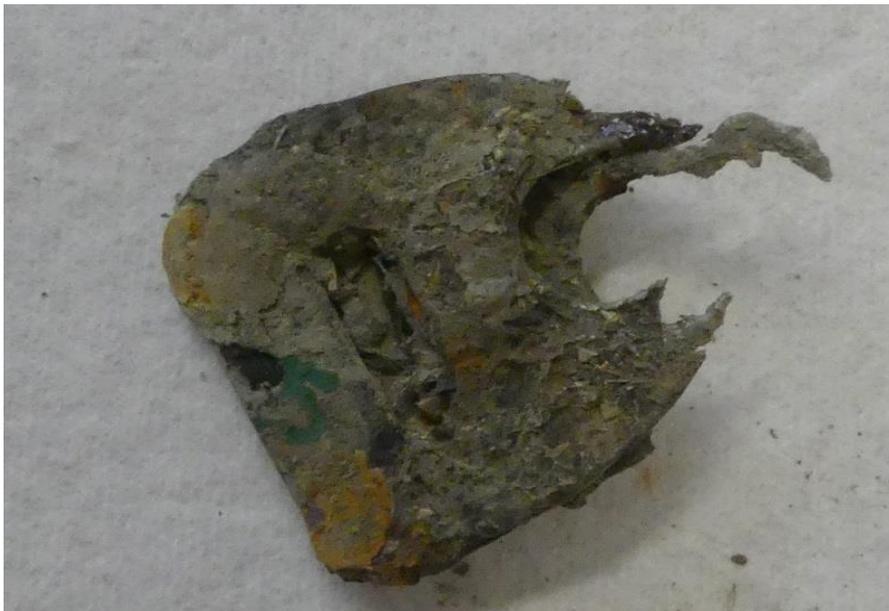
Die Untersuchungen zu dem eingesetzten Werkstoff haben bestätigt, dass in allen Proben der hochlegierte Edelstahl mit der Werkstoffangabe 1.4571 (V4A) eingesetzt wurde, außer bei Probe 5 (Befestigungselement Spanngurte), wo lediglich das Material 1.4301 (V2A) zur Anwendung kam, welches in der Biogasatmosphäre nicht korrosionsbeständig ist. Hierbei handelt es sich um inkorrekte Materialauswahl, entsprechend angegriffen sieht das Bauteil aus.

Abbildung 10: Stark korrodiertes Befestigungselement für Spanngurte, Material 1.4301; ID 13-01

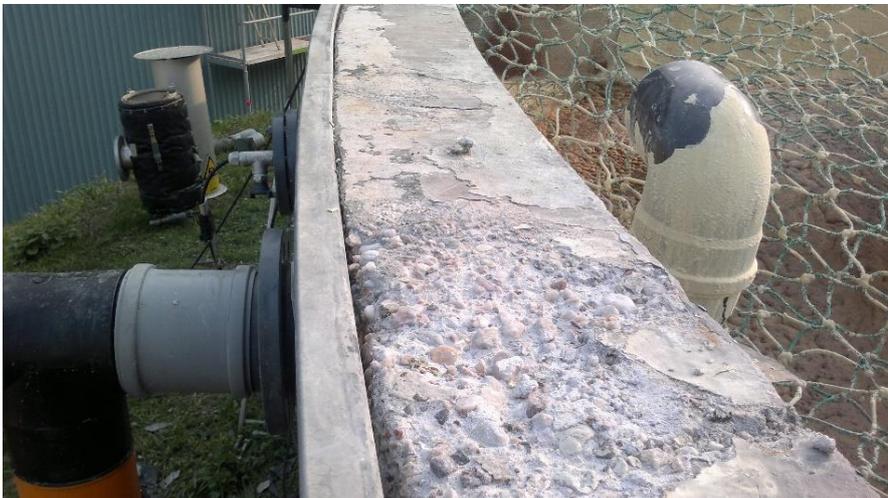
Abbildung 13: Korrosion der Behälterkrone eines Nachgärers; ID01-06

Alle beschädigten Behälter wurden mit Luftdosierung betrieben und alle Schadensfälle sind ausschließlich in der GWZ aufgetreten. Es wurde kein Schadensfall aufgenommen, wo die Behälter ohne Luftdosierung betrieben werden (z. B. Pfefferkorn-Reaktoren oder Anlagen mit Gasaufbereitungsanlagen).

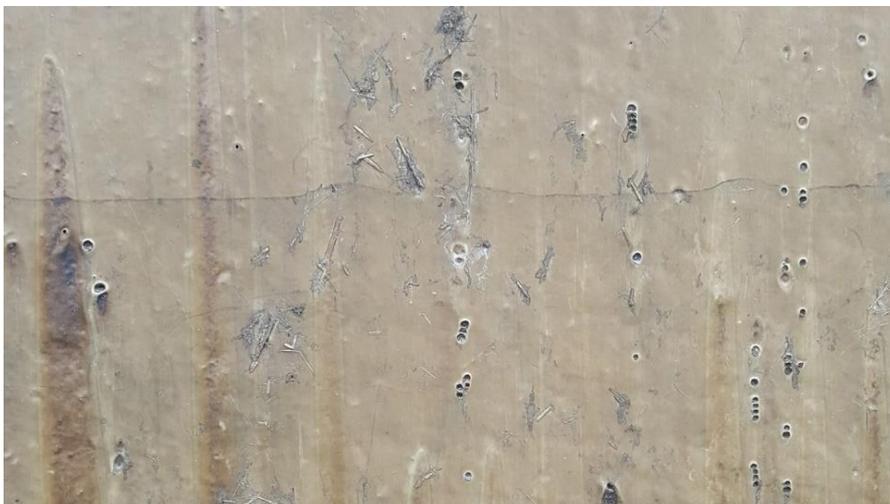
In der Praxis weicht dann aber häufig die Ausführung von den Herstellervorgaben ab, wie durch die nachstehende Nahaufnahme in Abbildung 14 einer Epoxidharzbeschichtung belegt wird. Neben den relativ vielen Poren sind zudem ein Riss und auch Verunreinigungen in der Beschichtung erkennbar. An diesen fehlerhaften Stellen erfolgen dann der chemische Angriff und die „Unterwanderung“ der Beschichtung zuerst, wodurch es zur Freilegung und zur Korrosion des Betons und zur flächenmäßigen Ausdehnung kommt.

Abbildung 14: Applikationsmängel Beschichtungssystem Epoxidharz; ID 10-01

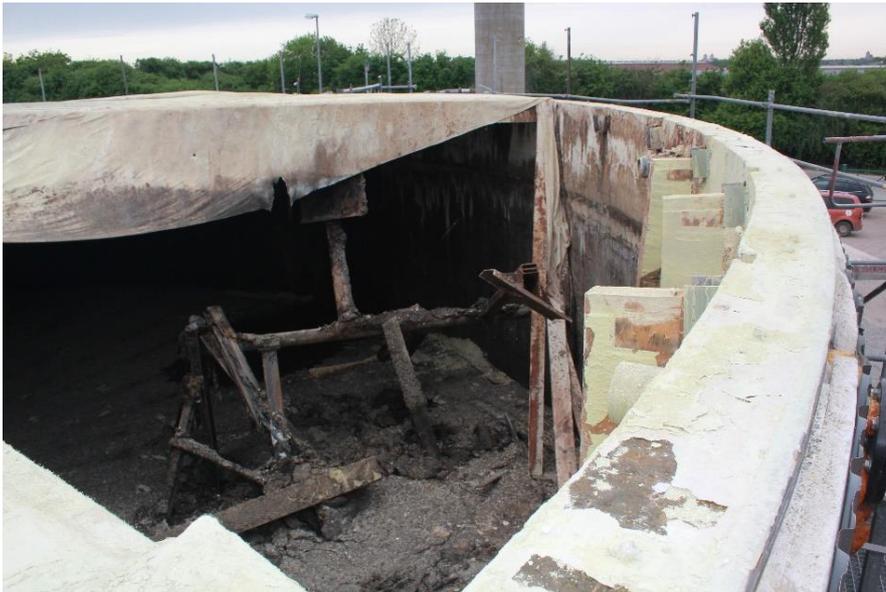
Abbildung 16: Eingestürzte Holzbalken mit Beschädigung des Rührwerkes; ID 34-01

Der Umfang der Schäden reicht von einzelnen gebrochenen Holzbalken bis zum kompletten Einsturz der gesamten Holzdecke. Auch Nachfolgeschäden an den Gaslagern und den Rührwerken wurden angezeigt. Abbildung 16 dokumentiert einen solchen Schadensfall an einem Fermenter, bei dem durch die eingestürzten Holzbalken auch das Wellenrührwerk beschädigt wurde.

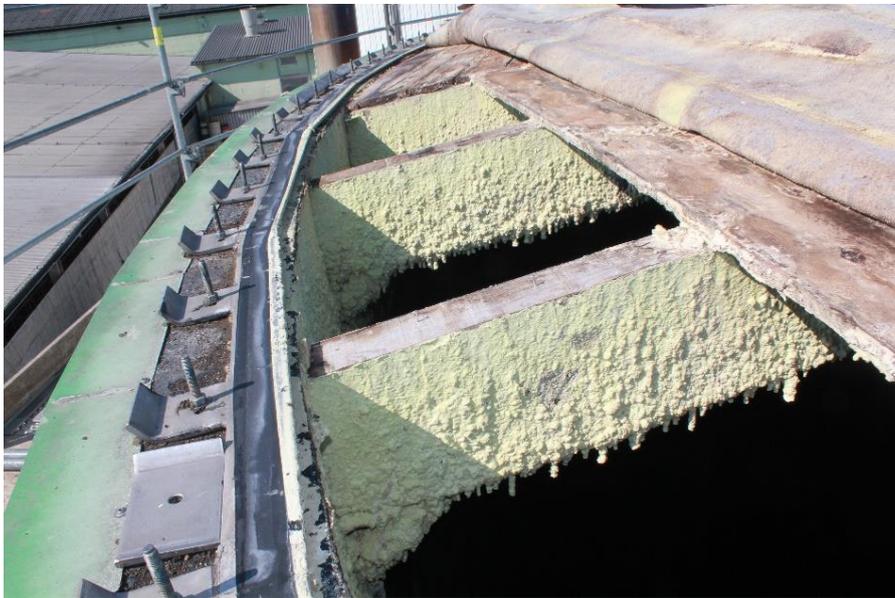
Abbildung 17: Schwefelbewuchs einer Holzbalkendecke; ID33-01

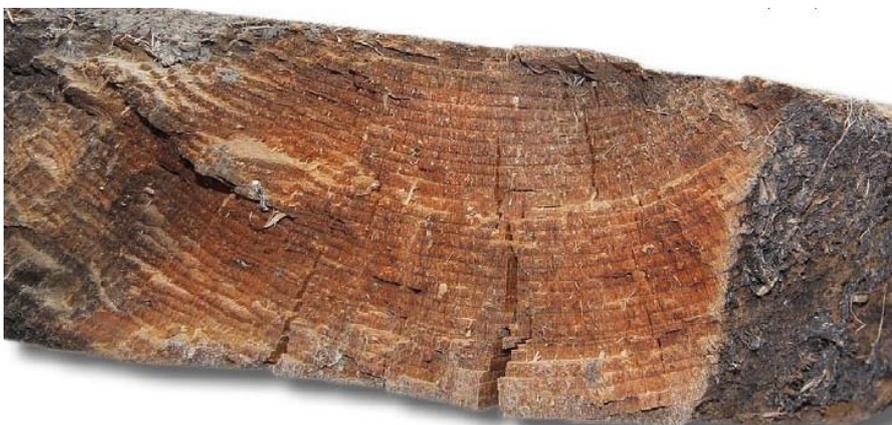
Durch die zuvor erwähnte Feuchtigkeitssättigung der Holzbalken wird das Eindringen bzw. die vollständige Durchsetzung des Querschnittes mit Schwefelsäure ermöglicht und der chemische Angriff erfolgt über den gesamten ganzen Querschnitt. Dadurch nimmt die Tragfähigkeit der Balken mit zunehmender Betriebszeit ab und es kommt zwangsläufig zum Versagen der Konstruktion mit dem typischen Erscheinungsbild, dem „glatten“ Durchbruch der Balken ohne Zerkleinerung, wie die nachfolgende Abbildung 18 zeigt.

Abbildung 18: Gebrochener Holzbalken einer Biogasanlage /22/

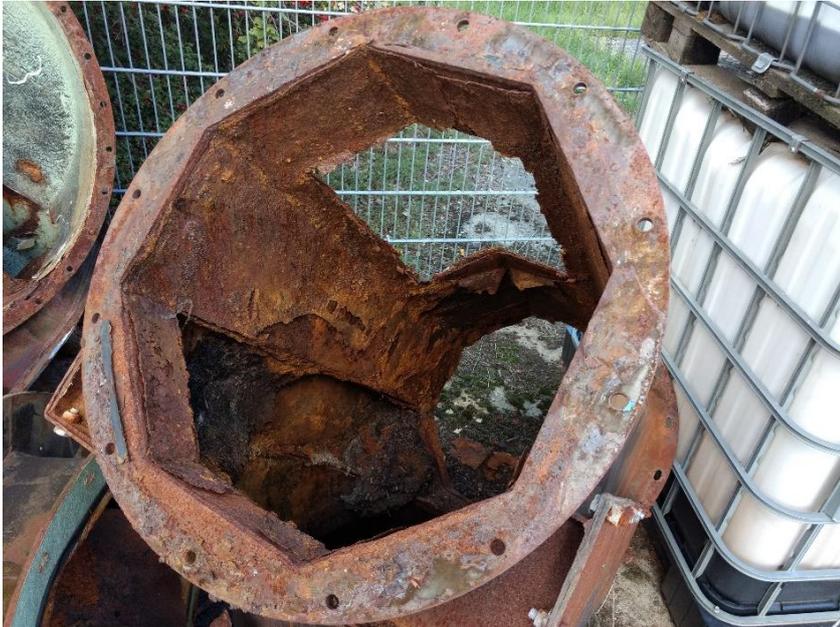
Die Feststoffdosierer und Eintragssysteme aus Normalstahl sind dem sauren Milieu der Silage in Verbindung mit Abrasion durch Sand ausgesetzt, wodurch sie der Korrosion und erhöhtem Verschleiß unterliegen. Die nachstehende Abbildung 19 zeigt ein Teil eines Feststoffförderers nach drei Jahren Betriebszeit.

Abbildung 19: Korrodierter Abwurfkopf Schneckenförderer; ID 15-02

Substratlager werden für Anlagen erforderlich, die über keine eigenen Fahrhilfen verfügen und für die Substrate angefahren und zwischengelagert werden müssen. Wurden diese Lager aus ungeschütztem Beton hergestellt, können hier ebenfalls durch das saure Milieu des Substrates in Verbindung mit der mechanischen Beanspruchung durch z. B. Radlader erhebliche Schäden in relativ kurzer Zeit entstehen, wie die Abbildung 19 belegt.

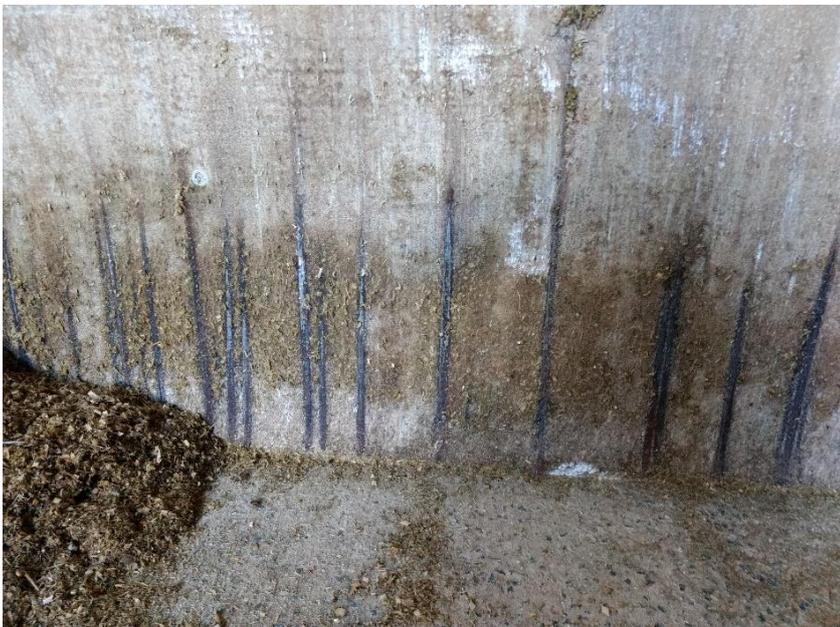
Abbildung 20: Betonkorrosion in Verbindung mit mechanischer Beanspruchung; ID 15-04

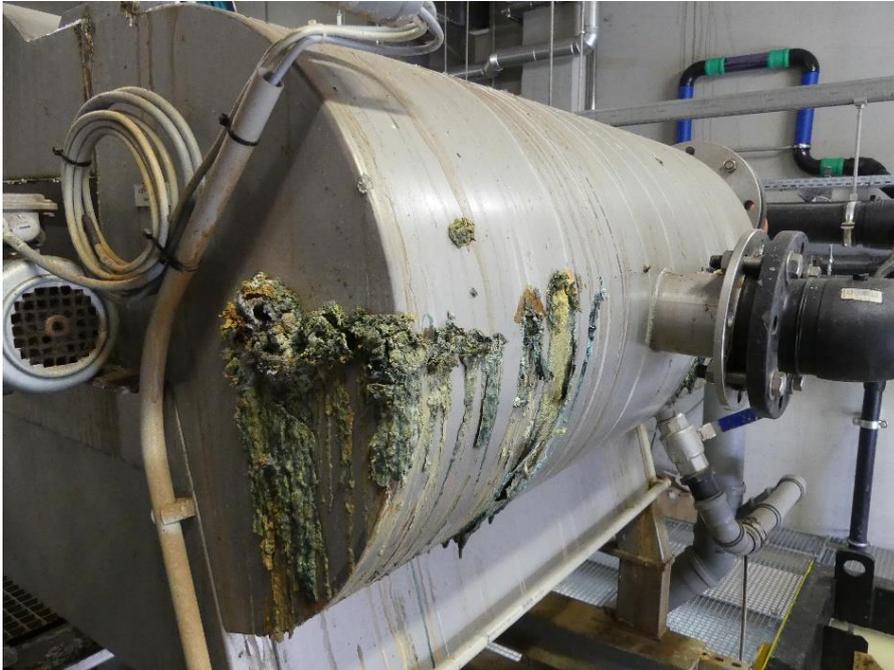
Abbildung 21: Korrodiertes Trommelsieb Substrataufbereitung; Material 1.4301; ID06-03

Das Trommelsieb in Abbildung 21 dient der Feststoff-Entfrachtung eines schwefelhaltigen Prozessabwassers aus der Lebensmittelindustrie, welches als Substrat einem Biogasreaktor zugeführt wird. Am oberen Füllstand des Überlaufes kommt es an der Phasengrenze mit Luft zur massiven Korrosion des Gehäuses, das bereits nach zwei Jahren durchgerostet war. Auch ein Wechsel des Konstruktionsmaterials von 1.4301 (V2A) auf 1.4571 (V4A) brachte keine signifikante Verlängerung der Standzeit.

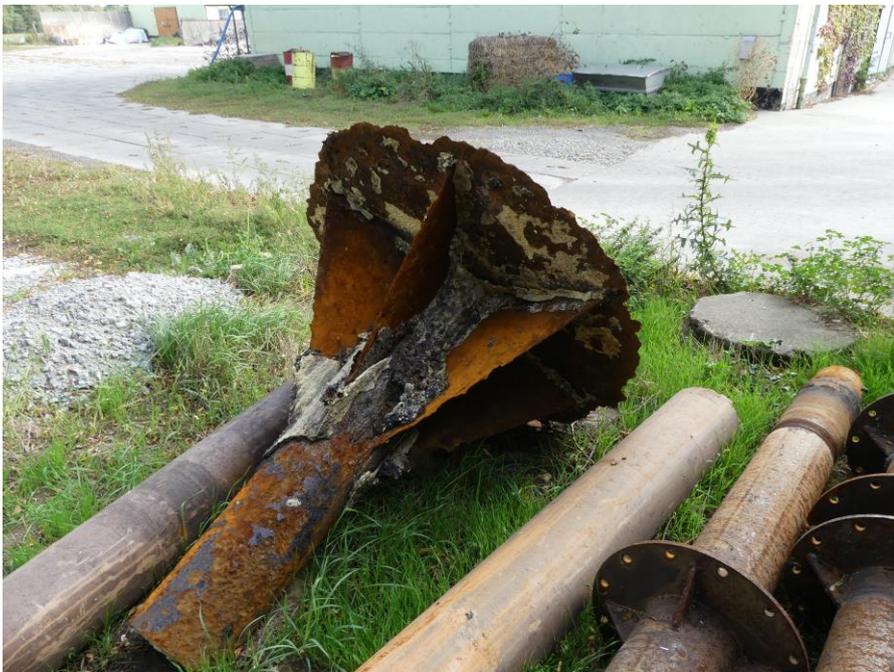
- ID 33-01 und ID 33-02: 2 x Schäden an der Mittelstütze aus C-Stahl in der GWZ von Fermenter und Nachgärer einer landwirtschaftlichen Anlage. Erster Schaden ist in Abbildung 22 dargestellt. Die stark korrodierten Mittelstützen dienten der Gaslager-Holzkonstruktion von Nachgärer bzw. Fermenter als Auflager (ID33-02). Die Schäden wurden während der Reparatur der Holzbalkendecke identifiziert und behoben. Von starker Korrosion war lediglich der Bereich in der GWZ betroffen. Dagegen wiesen alle Bereiche, die in der Gärflüssigkeit getaucht waren, keine Korrosionsschäden auf.

Abbildung 22: Korrodierte Mittelstütze eines Nachgärers, Material C-Stahl unbeschichtet; ID33-01

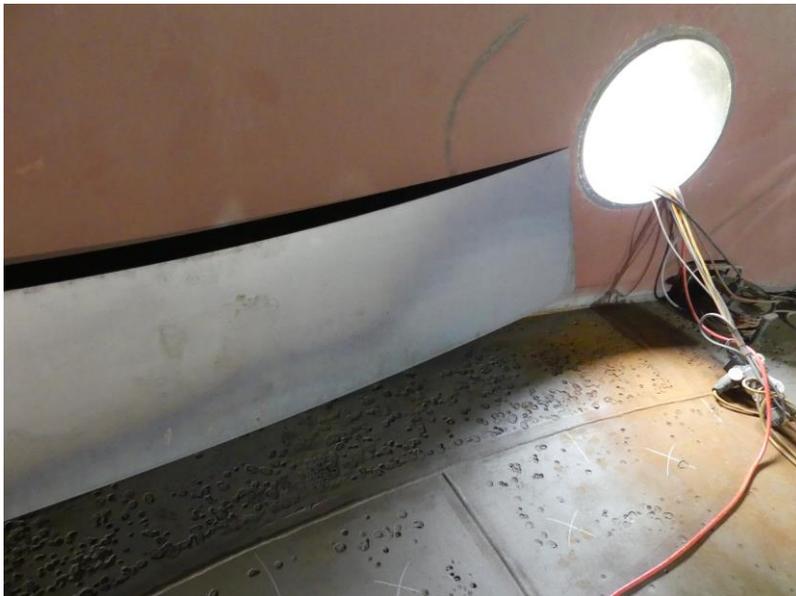
- ID35-01 und ID 35-02: 2 x Schäden der Bodenbleche von zwei Fermentern: Die beiden aufgenommenen Schadensfälle betrafen die geschweißten Bodenbleche von zwei baugleichen Fermentern einer Kläranlage. Die Schäden wurden durch Lochfraßkorrosion an den unbeschichteten Bereichen hervorgerufen und während einer Behälterinspektion entdeckt und repariert. Die Behälterwand der Fermenter war grundiert und wies keine Schäden auf.

Abbildung 23: Korrodiertes Bodenblech eines Fermenters, Material unbeschichteter C-Stahl; ID35-02

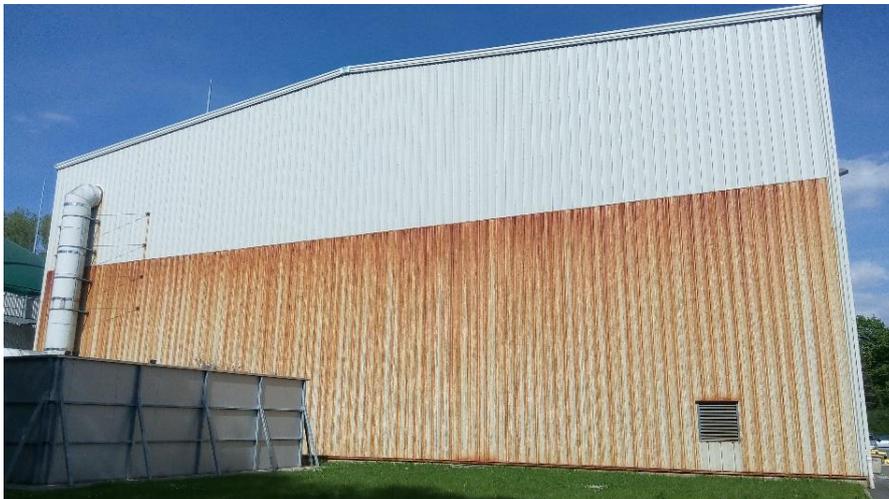
- 2 x Schäden Gebäudehülle/Fassade (ID 14-01 und ID 15-03).

Abbildung 24: Korrodierte Gebäudefassade; ID14-01

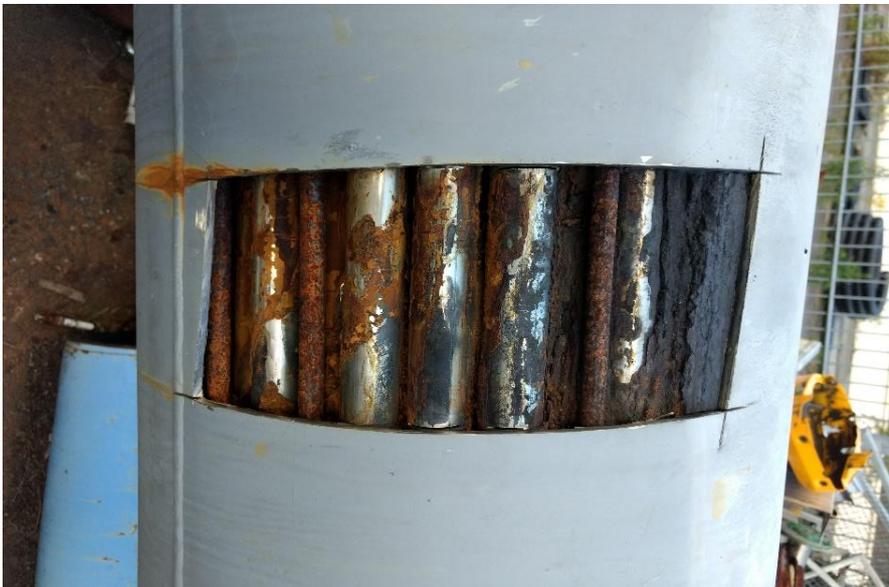
Bei den Anlagen ID 01 und ID 17 waren die AWT gasseitig durchkorrodiert und mussten getauscht werden. Bei Anlage ID 15 ist der AWT auf der Wasserseite zugegangen und korrodiert. Abbildung 25 zeigt den geöffneten AWT mit der zugesetzten Wasserseite.

Abbildung 25: Korrodiertes Abgaswärmetauscher; ID15-05
