Fallbeispiele

9 Fallbeispiele

9.1 Ostritz

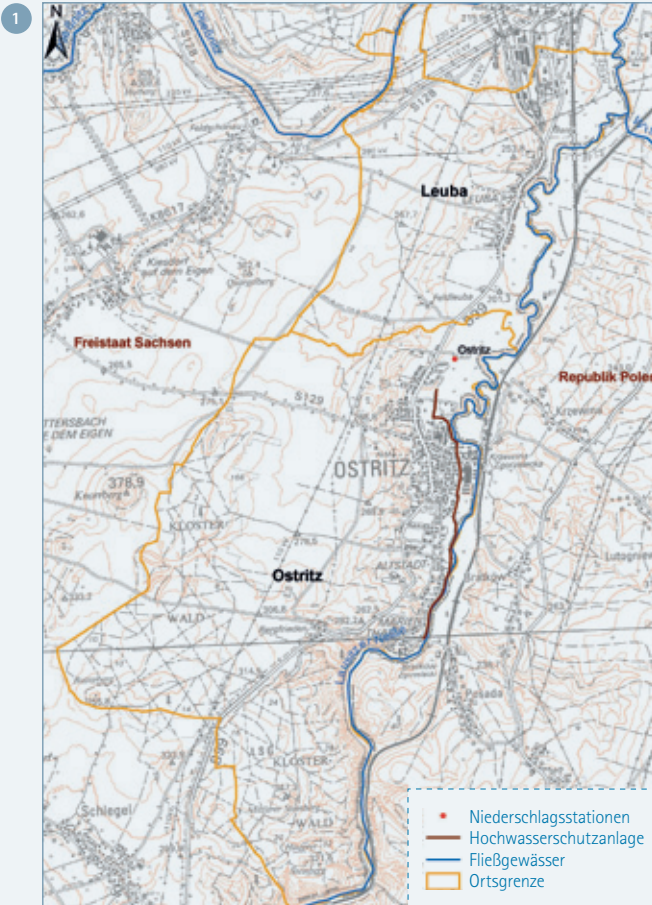
Unter Berücksichtigung der örtlichen Gegebenheiten und regional-historischen Besonderheiten veranlasste der Freistaat Sachsen nach umfangreichen Untersuchungen den Bau einer kombinierten Hochwasserschutzanlage, die sich aus Hochwasserschutzwänden (Spundwänden), Deichen, Mauern und mobilen Hochwasserschutzelementen auf einer Länge von mehr als drei Kilometern in der Ortslage zusammensetzt (Abbildung 9-2).

- 1 Abbildung 9-2: Darstellung des Trassenverlaufes der Hochwasserschutzanlage
- 2 Abbildung 9-3: Ostritz, Klosterstraße, Abschnitt 1. Mit Holz verkleidete Spundwand nach Fertigstellung, Juli 2007 (Foto: LDS)
- 3 Abbildung 9-4: Ostritz, Sportplatz, Abschnitt 2. Mit Holz verkleidete Spundwand nach Fertigstellung, Juli 2007 (Foto: LDS)
- 4 Abbildung 9-5: Ostritz, oberhalb des Sportplatzes, Abschnitt 2. Deich nach Fertigstellung Juli 2007 (Fotos: LDS)

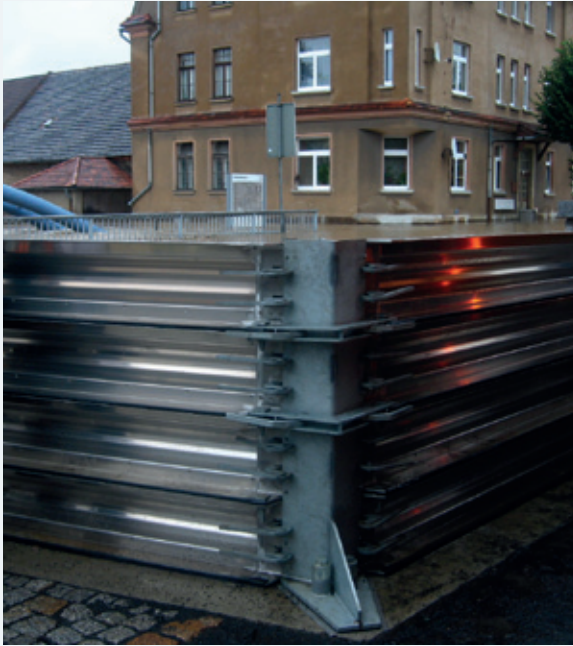
Abbildung 9-6: Ostritz, aufgebauter mobiler Hochwasserschutz an der Bahnhofstraße/Turbinengraben am 07.08.2010, gegen 17:00 Uhr (Foto: LDS)

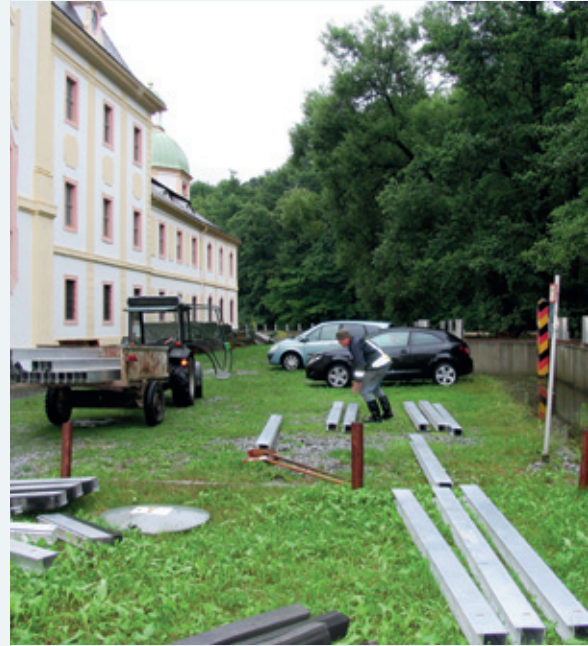
Abbildung 9-7: Ostritz Kloster. Aufbau mobiler Hochwasserschutz-elemente am 07.08.2010, gegen 14.00 Uhr (Foto: Kloster St. Marienthal)

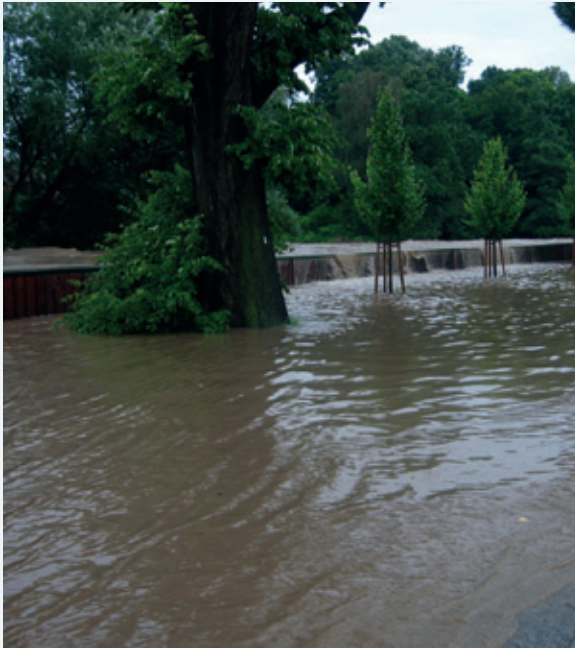
Abbildung 9-10: Überströmen der Spundwand am Franz-Gareis-Weg (Foto: LDS)

Obwohl die Spundwände im Stadt- und Klosterbereich überströmt und große Schäden verursacht wurden, sind die Auswirkungen des Hochwassers durch die Hochwasserschutzanlagen wesentlich reduziert worden. Sie verhinderten bis zum HQ_{100} das Eindringen von Hochwasser in die zu schützenden Gebiete. Neben der Reduzierung der Wasserstände im Überschwemmungsgebiet wurde auch die Fließgeschwindigkeit deutlich verringert. So konnten die dynamischen Prozesse mit ihrer zerstörenden Wirkung gemindert werden. Bei dem Hochwasserereignis im September 2010 bot die Hochwasserschutzanlage sowohl für die Stadt Ostritz als auch für das Kloster St. Marienthal einen sicheren Schutz.

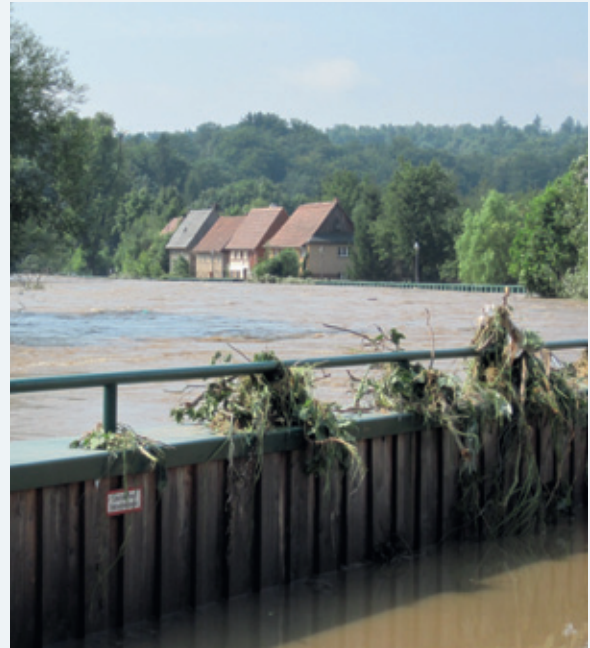
Abbildung 9-11: Überströmte Spundwand an der Klosterstraße (Foto: LTV)

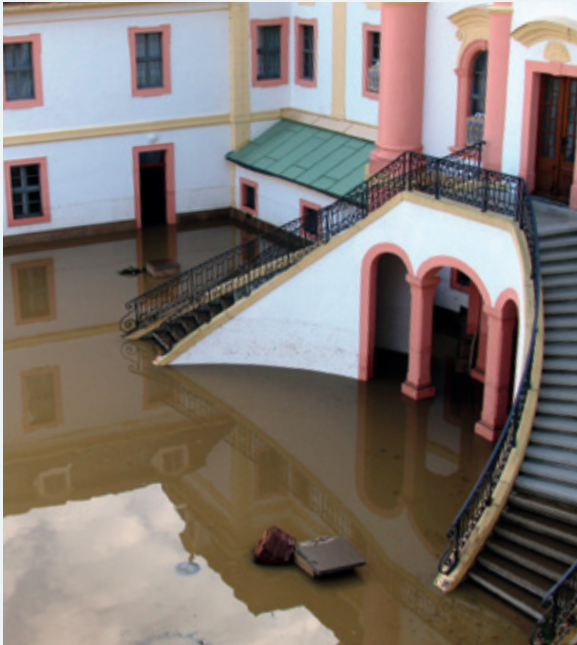
Abbildung 9-15: Überschwemmungen im Klosterinnenhof
(Foto: Kloster St. Marienthal)

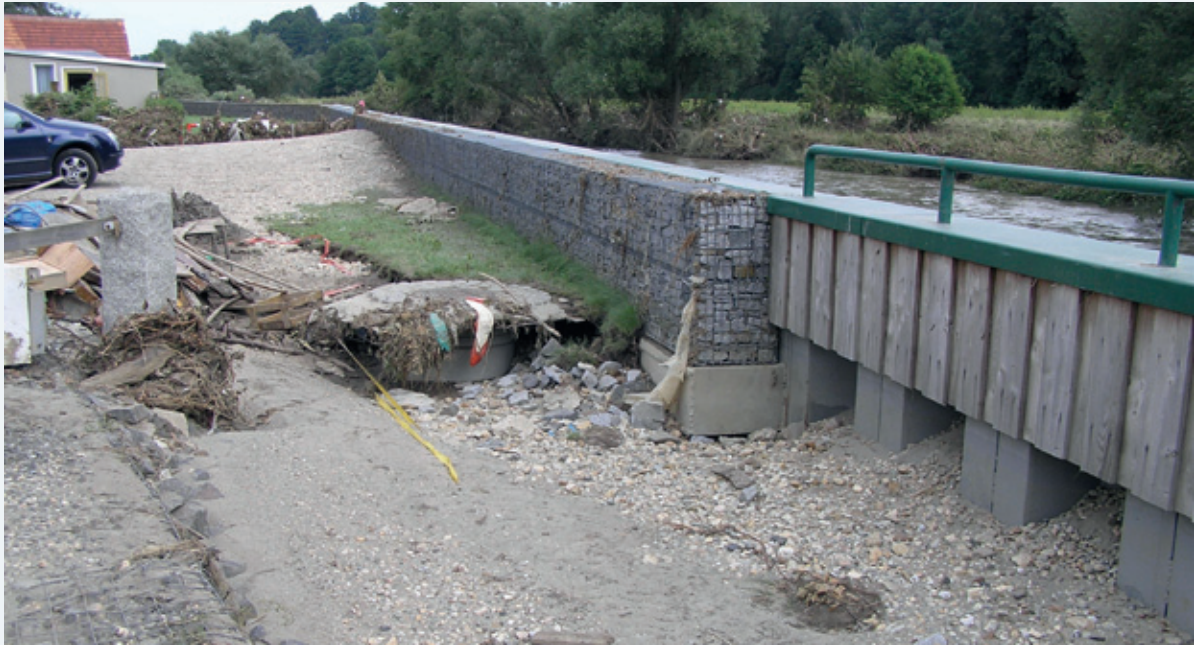
Auf der Landseite der Hochwasserschutzanlage traten durch die Überschwemmungen eine Vielzahl von Schäden auf. Vorerorts kam es zu Sedimentablagerungen, Ausspülungen und Verschlammungen, wie bspw. entlang der Spundwand, am Neißebeweg und in der Klosterstraße (Abbildung 9-17). Durch den Abtrag von Oberboden wurden ebenfalls auf der Klosterstraße Drainagen freigelegt und beschädigt.

Abbildung 9-17: Klosterstraße mit sichtbaren Ausspülungen und Schwemmgutablagerungen (Foto: LTV)

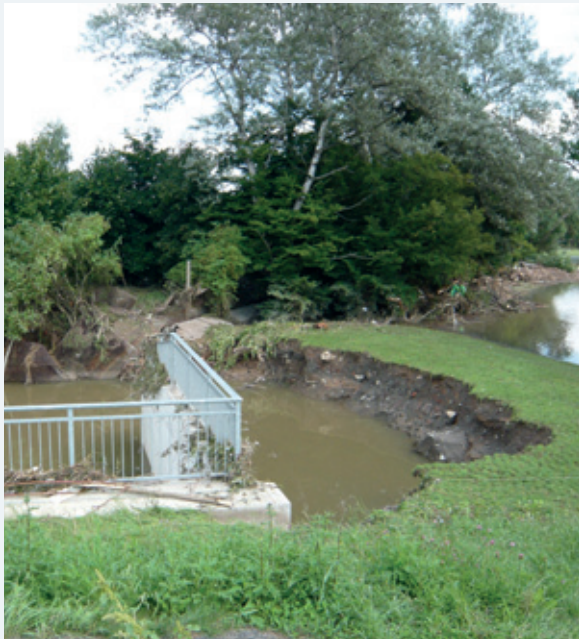
Aufgrund massiver Ausspülungen entstanden am Sielbauwerk (Abbildung 9-18) im Bereich des Juteweges und der Bahnhofstraße erhebliche Schäden

Abbildung 9-18: Ostritz, Kolk am Sielbauwerk (Foto: LTV)

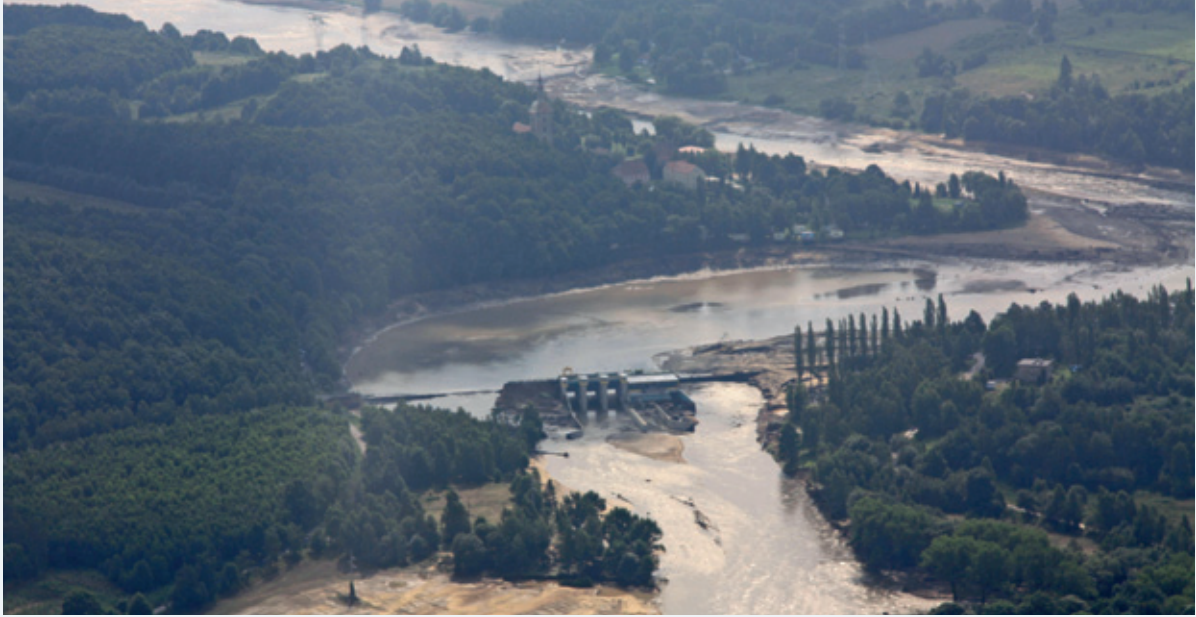
Abbildung 9-20: Das Tal der Witka mit dem gebrochenen Damm der Talsperre Niedów (Foto: SMI)

des Dammes und letztendlich zur Zerstörung des Niedów-Staudammes (Abbildung 9-20). Unmittelbare Folge war die Ausbildung einer Hochwasserwelle, die insbesondere in der polnischen Ortschaft Radomierzycze erhebliche Schäden anrichtete und dann in die bereits Hochwasser führende Lausitzer Neiße strömte.

Der Bruch des Dammes der Talsperre Niedów war ein außergewöhnliches Ereignis, dass durch Extremniederschläge im Einzugsgebiet hervorgerufen wurde. Inwieweit menschliches oder technisches Versagen dazu beigetragen hat, wird durch die polnische Staatsanwaltschaft untersucht.

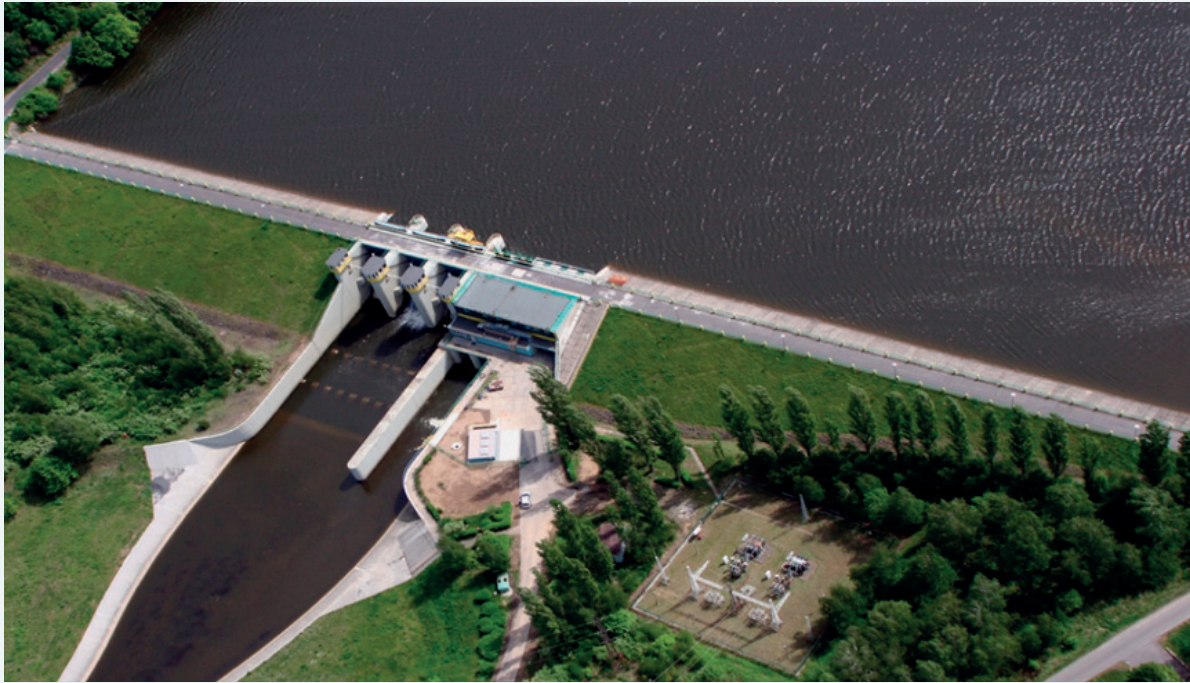
Der als Betriebsauslass und Hochwasserentlastungsanlage der Talsperre fungierende verschließbare Kronenüberfall, besteht aus drei Feldern mit einer Breite von je 6,7 m und einer Höhe von 6,6 m. Die Oberkante der Überlaufschwelle liegt bei 204 m ü. NN. Über die mittels elektrischen Kettenantriebes gesteuerten Stahl-Segmentverschlüsse kann der Durchfluss stufenlos geregelt werden. Die Durchflusskapazität des Kronenüberfalls wird mit 575 m³/s bei einer Stauhöhe von 210 m ü. NN. (Stauziel) und 600 m³/s bei einer Stauhöhe von 210,4 m ü. NN. angegeben (Hydroprojekt Wrocław 2011). Um diese Durchflusskapazitäten zu erreichen, müssen die Segmentschütze vollständig geöffnet sein, d. h. die Segmentunterkante muss mindestens die Höhe von 210,4 m ü. NN. erreichen. Über die beiden Grundablässe mit der Abmessung von 1,0 x 2,0 m können bei einer Stauhöhe von 210 m ü. NN. und voll geöffneten Schiebern 54 m³/s abgegeben werden. In einem 30 m langen und 24 m breiten Tosbecken erfolgt die Energieumwandlung. In Tabelle 9-3 sind die Kenngrößen des Staubeckens und in Tabelle 9-4 die Kenngrößen des Absperrbauwerkes zusammengefasst.

Abbildung 9-22: Talsperre Niedów an der Witka in der Republik Polen vor der Zerstörung durch das Hochwasser im August 2010 (Foto: PGE)

Kronenbreite	5,0 m
Kronenlänge	297 m
Luftseitige Neigung	1:2,5
Wasserseitige Neigung	1:3
Höhe über Talsohle	12,0 m

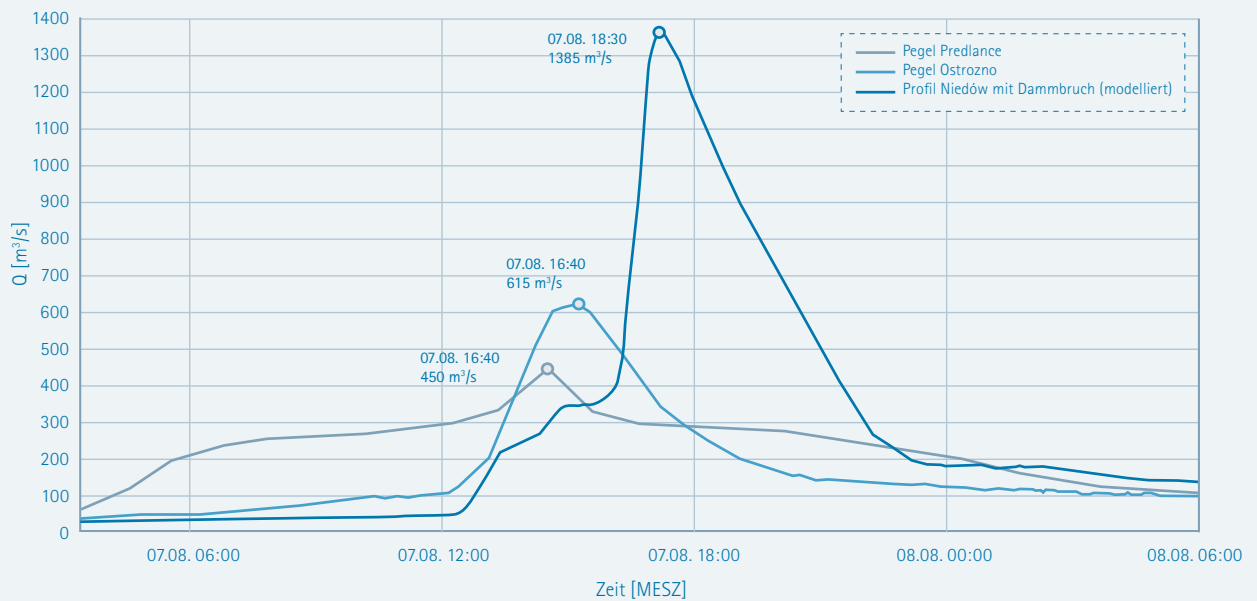
Abbildung 9-23: Abflussganglinie für die Smědá/Witka (Quelle: ČHMÚ, IMGW-PIB)

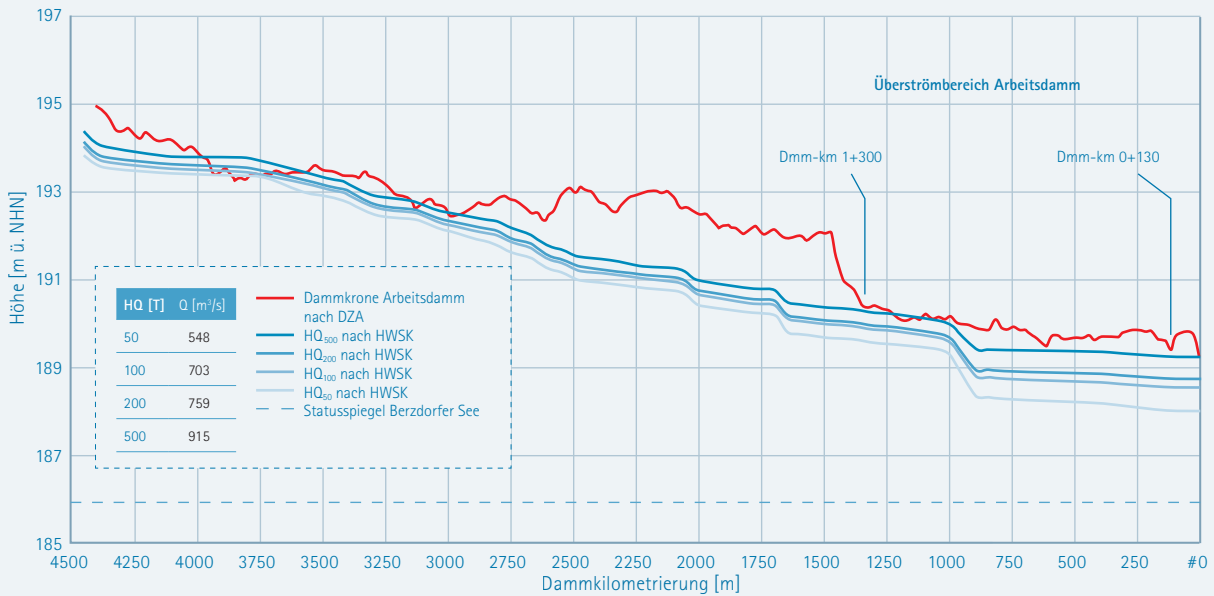
Abbildung 9-25: Vergleich der Höhenlage der Dammkörne und der Wasserspiegellagen für HQ(50) bis HQ(500) nach HWSK (Datengrundlage: LTV)

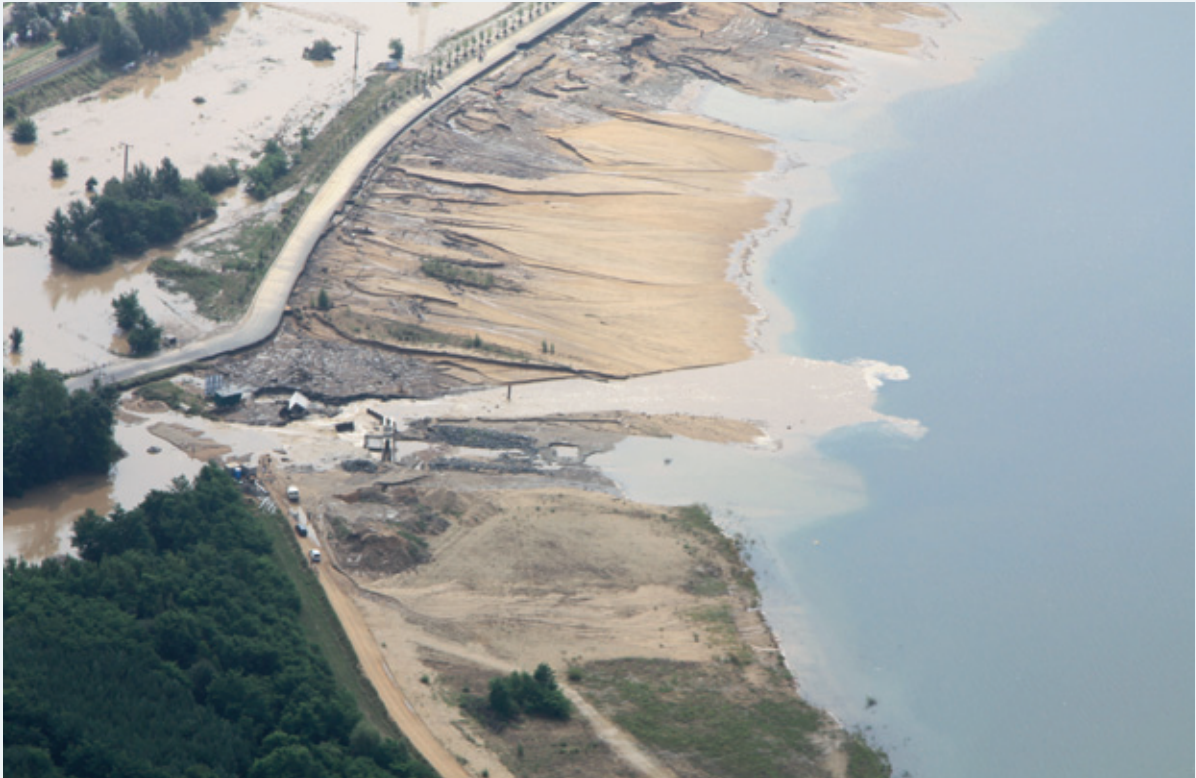
Bei der Untersuchung der Schäden am Dammbereich hat sich gezeigt, dass dieser im nördlichen Bereich zwischen Dammkilometer 0+130 m und 1+300 m fast durchgängig überströmt wurde. Zwischen Dammkilometrierung 1+300 m und 0+900 m lag nach Vermessung der Höhe der Geschwemmsellinie die Überströmhöhe bei maximal ca. 50–70 cm. Zwischen Dammkilometer 0+900 m und 0+130 m wurde der Dammbereich bis maximal 20 bis 30 cm hoch überströmt. Darüber hinaus befinden sich im Überströmbereich des Dammbereiches auch etliche Hochpunkte, die offensichtlich nicht überströmt wurden. Aus den beobachteten Ereignissen ergaben sich Widersprüche zu den bis dato festgesetzten Wasserspiegellagen des Hochwasserschutzkonzeptes (PGS 2005). Die Abbildung 9-25 zeigt die für den Bereich des Arbeitsdammbereiches berechneten Wasserspiegellagen bei Hochwassern mit Wiederkehrintervallen von 50, 100, 200 und 500 Jahren. Dazu ist die Höhe des Arbeitsdammbereiches eingetragen. Nach den Berechnungen der HWSK wird der tatsächliche Überströmbereich des Arbeitsdammbereiches selbst bei einem HQ₅₀₀ nicht überströmt. Nach den Wasserspiegellagen des HWSK hätte der Dammbereich vielmehr im Bereich des Dammkilometer 3+800 überströmt werden müssen, wo dies tatsächlich aber nicht der Fall war. Die berechneten Wasserspiegellagen aus der HWSK führen somit gegenüber den real beobachteten Ereignissen zu widersprüchlichen Aussagen, die noch untersucht werden müssen.

Abbildung 9-26: Ausschnitte des Bereiches des Wasserübertrittes von der Lausitzer Neiße in den Berzdorfer See (Foto: SMI)

Die unkontrollierte Überströmung des Arbeitsdamms an der Lausitzer Neiße und die durch den Rückstau der Neiße bedingte Zuströmung von Wasser über den teilweise bereits fertig gestellten Ausleiter zum Berzdorfer See verursachten schwere Schäden, deren Ausmaß die Abbildung 9-26 erahnen lässt. In der Bilanz sind folgende Schäden festzustellen:

- › Schäden am Arbeitsdamm und dem Weißeradweg,
- › Schäden an der Bundesstraße und den Bahnanlagen der Strecke Zittau-Görlitz,
- › Erosionsschäden an den Böschungen des Berzdorfer Sees,
- › Erosionsschäden im Bereich des Auslaufbauwerks und Schäden an den zugehörigen Nebenanlagen (Gerinne, HW-Schutz-Deich, Bahnunterführung),
- › Schäden am Wirtschaftsweg des Berzdorfer Sees und weiteren Nebenanlagen,
- › Schäden an Baugeräten.

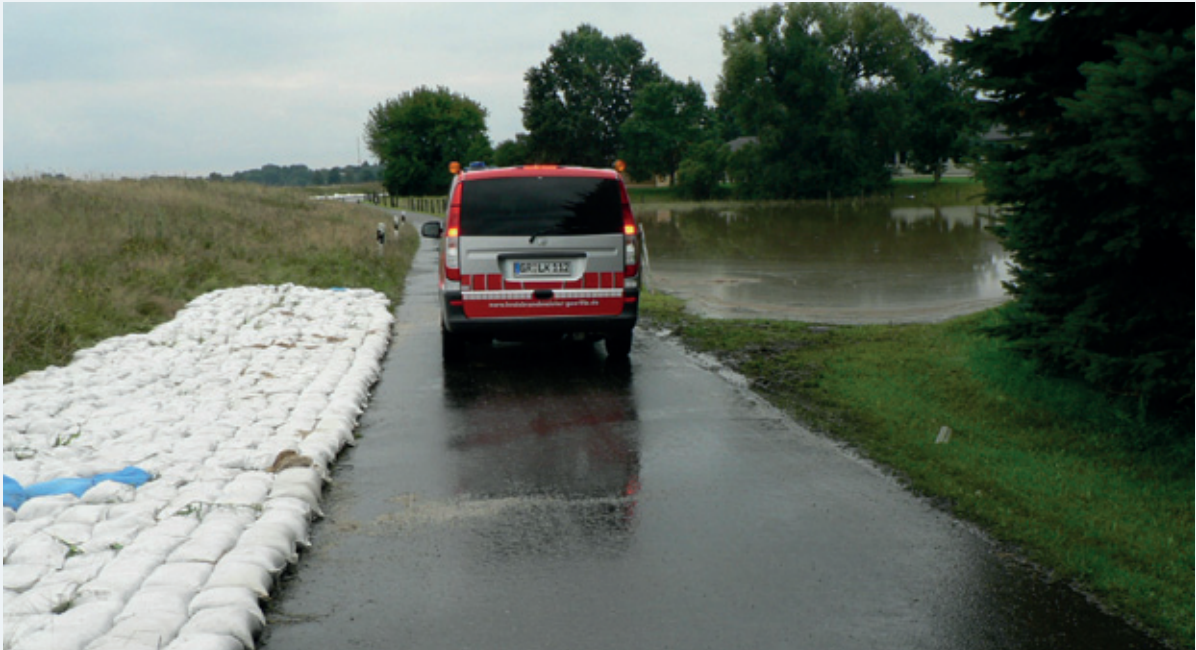
Tausende Sandsäcke wurden zur Stabilisierung des Deiches in Rothenburg verwendet (Abbildung 9-31). In den Vormittags- und Mittagsstunden verschärfte sich die Situation aufgrund der zahlreichen Sickerwasseraustritte am Deich derart, dass sogar kurzzeitig die Frage stand, die Deichverteidigung aus Sicherheitsgründen abbrechen. Neben zahlreichen Sandsackverbauungen an der Luftseite des Deiches wurden drei Lagen Sandsäcke auf dem Deich zur Verhinderung der Überströmung verlegt. Eine vergleichbare Situation stellte sich sechs Wochen später, am 28. September, erneut ein.

Abbildung 9-31: Sandsackverbau auf dem Deich während des Hochwassers (Foto: Landratsamt Görlitz)

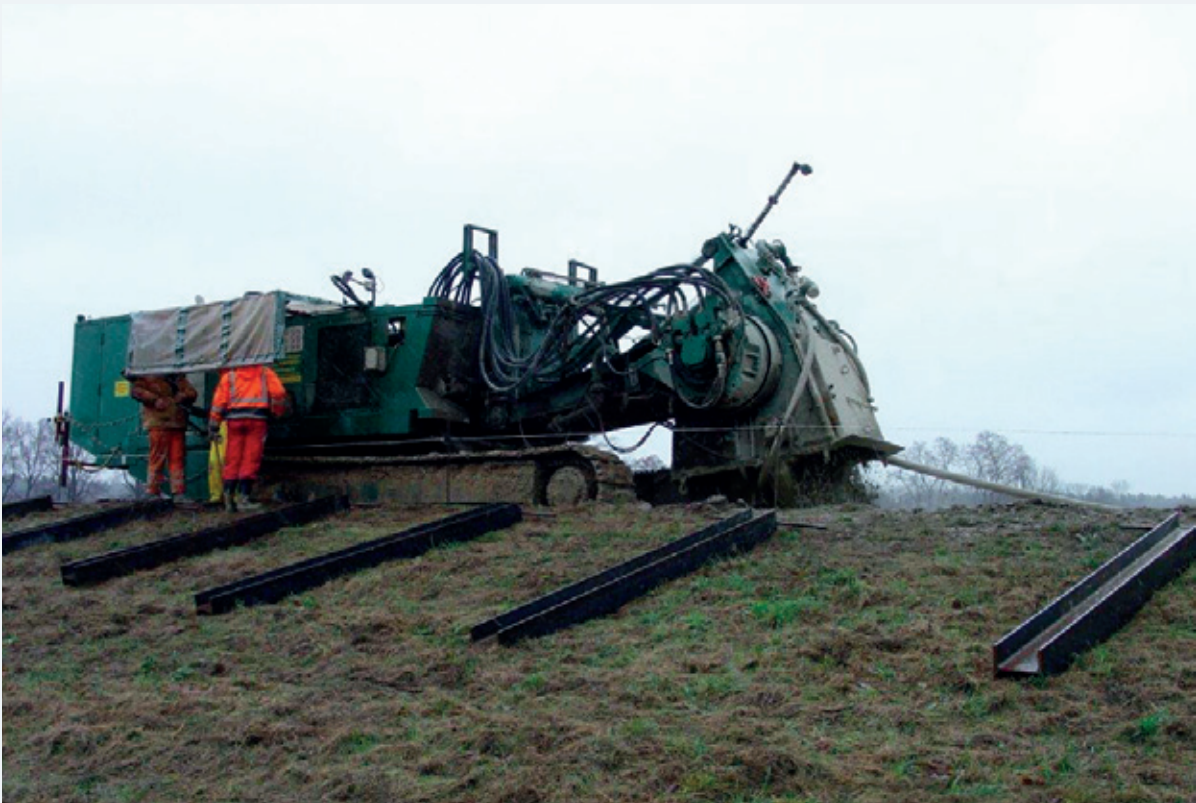
Abbildung 9-32: FMI-Einheit(Fräse) beim Einbau der Dichtwand (Foto: Ingenieurbüro für Wasser- und Tiefbau KG IWT)

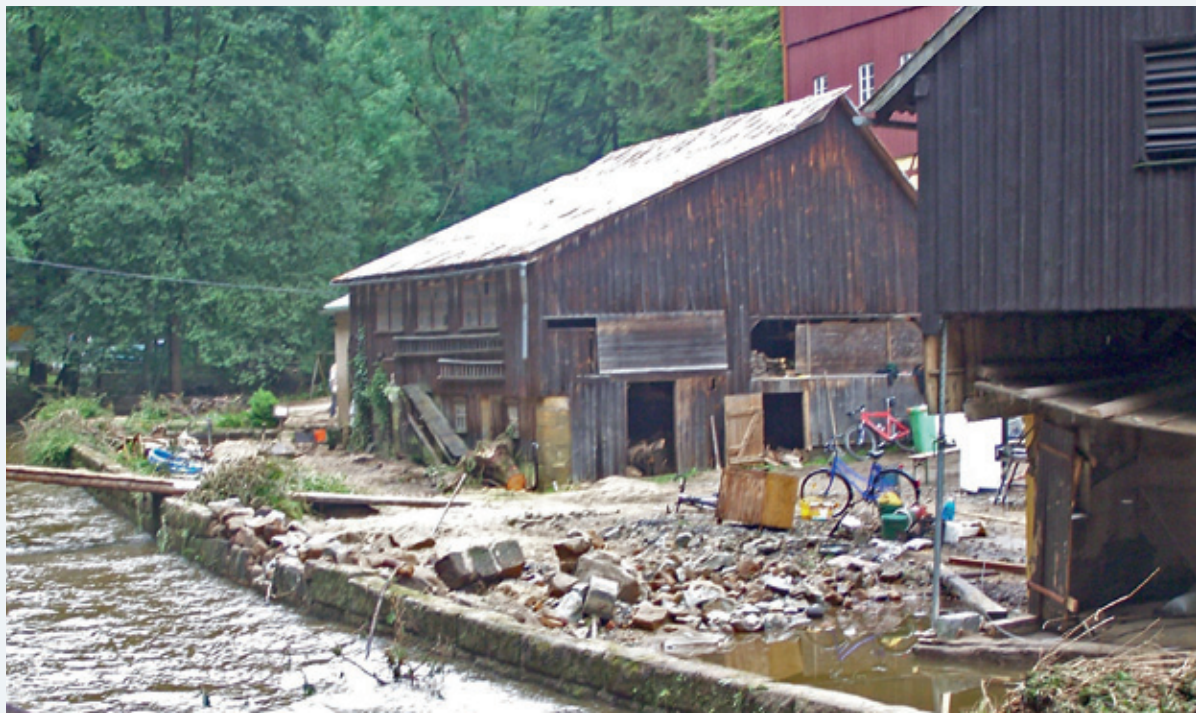
Abbildung 9-34: Die Buschmühle nach der ersten Hochwasserwelle am 07./08.08.2010 (Foto: LTV)

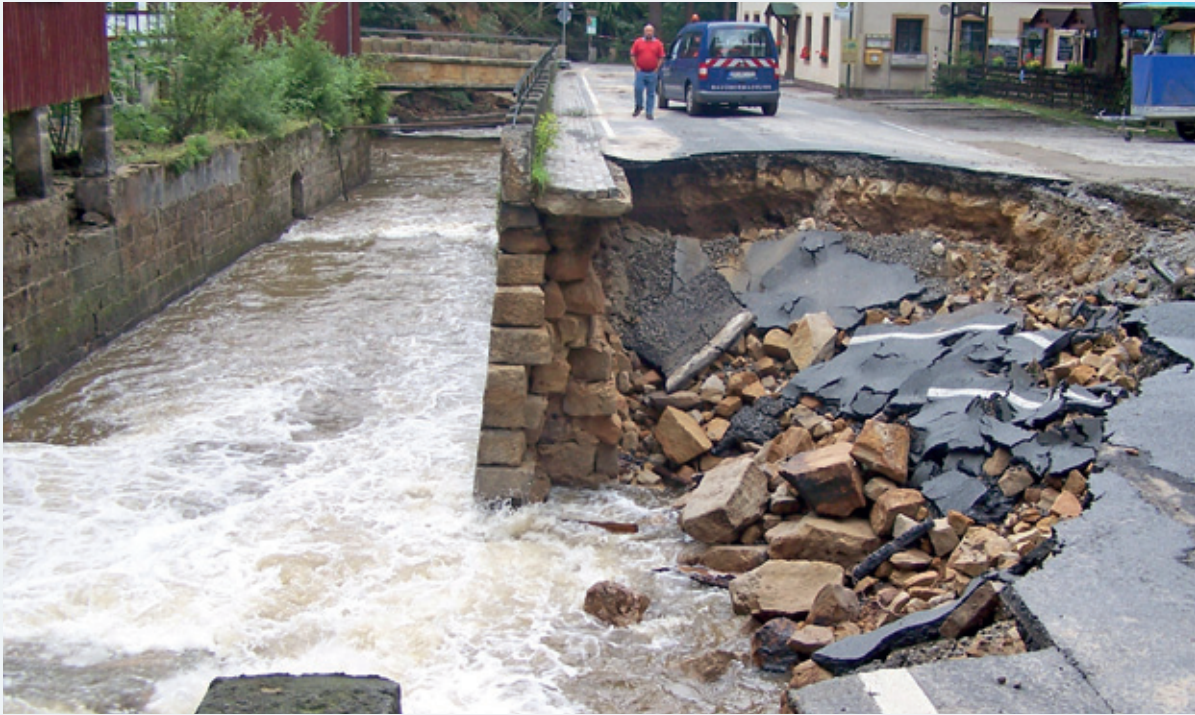
Abbildung 9-35: Straßenschäden oberhalb der Felsenmühle nach der Hochwasserwelle vom 07./08.08.2010 (Foto: LTV)

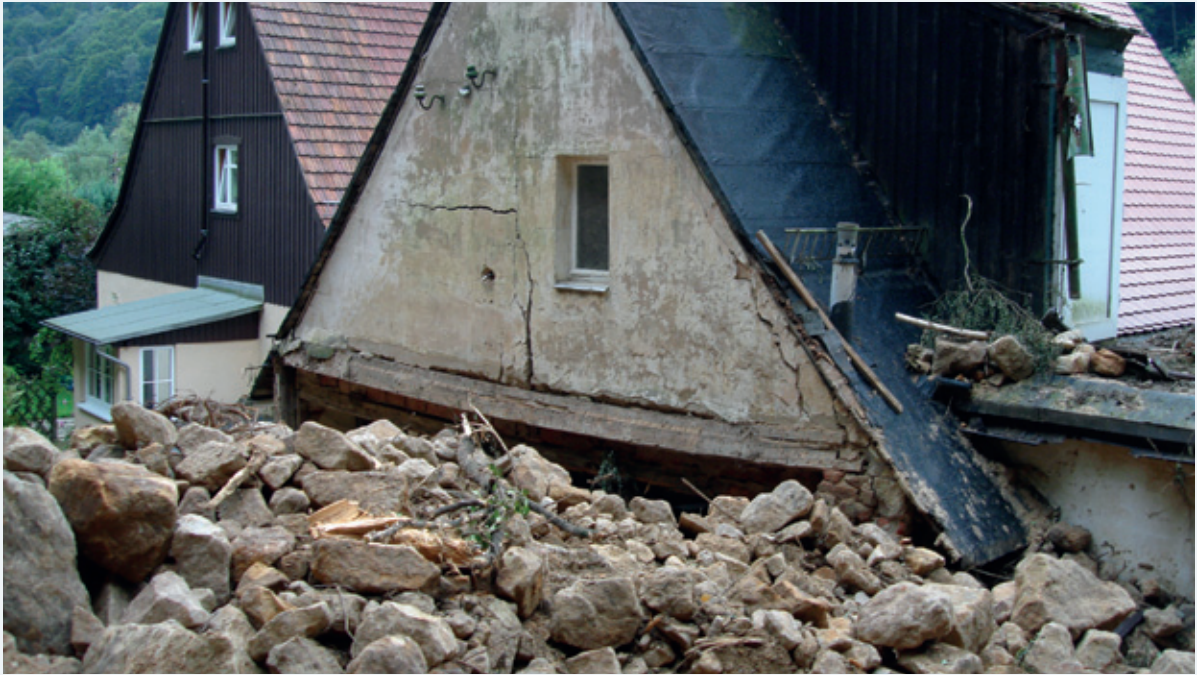
Abbildung 9–40: die Rückseite des stark beschädigten Wohngebäudes Pirnaer Straße 199 (Foto: Bauamt Lohmen, 2010)

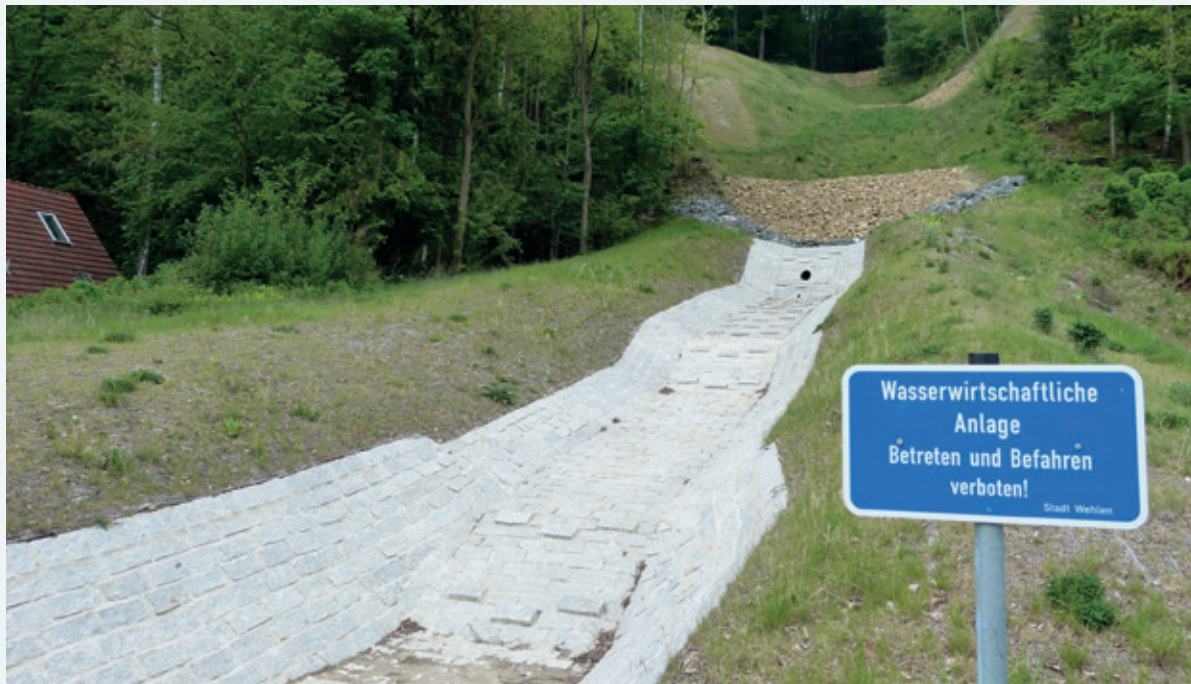
Abbildung 9-41: Das neu errichtete Gerinne unterhalb des Haldenfußes ein Jahr nach Fertigstellung (Foto: LTV, Mai 2012)

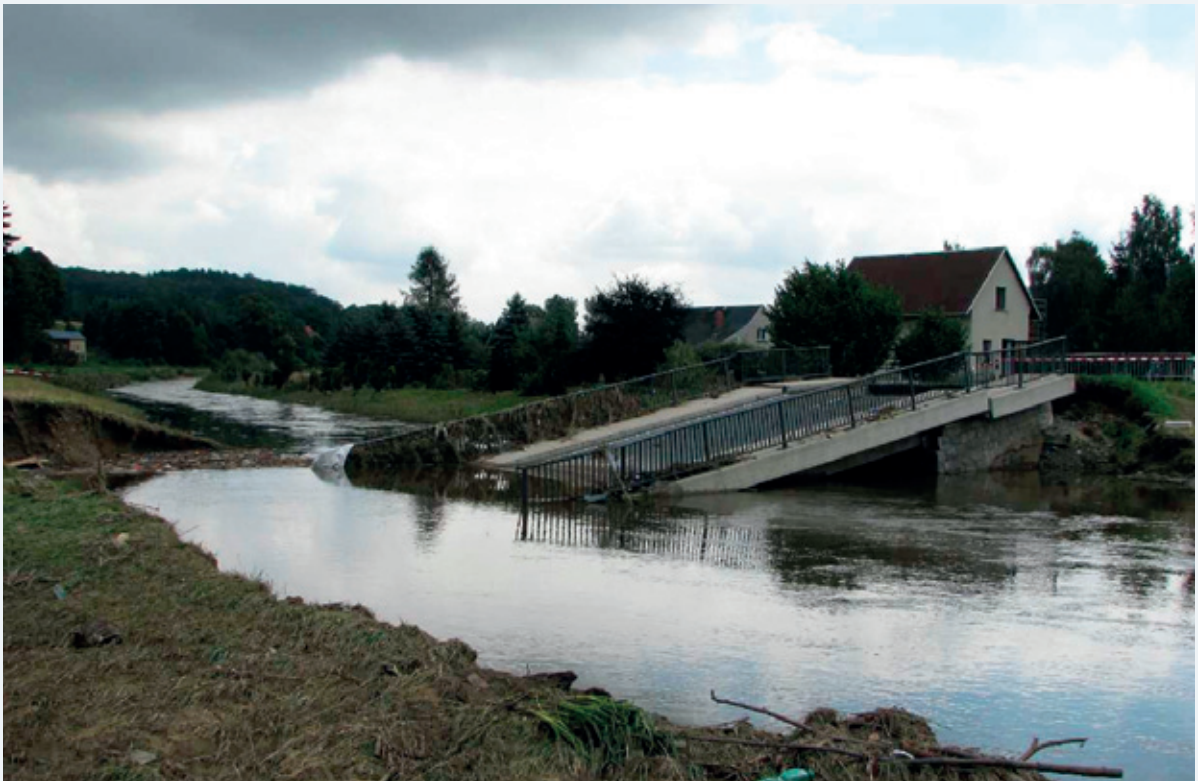
Abbildung 9-48: Zerstörte Brücke (Foto: Hr. Baldauf)

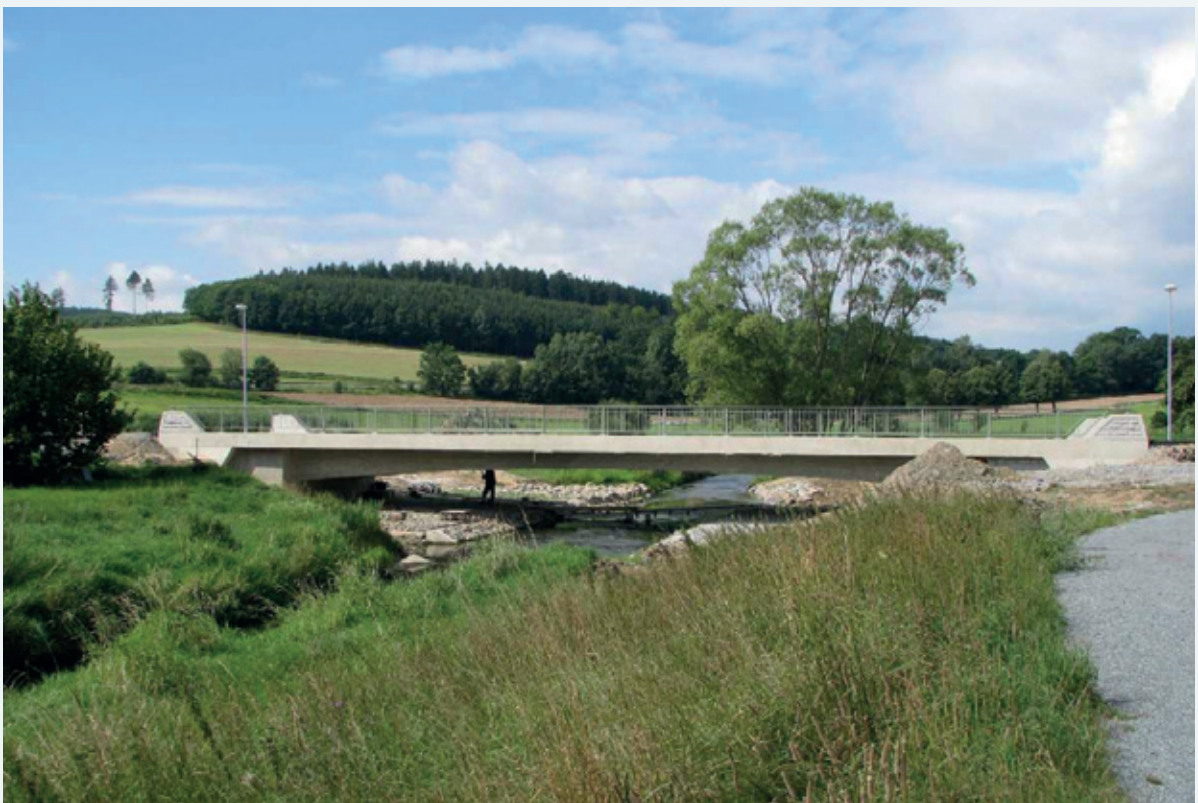
Abbildung 9-49: Fertig gestelltes Bauwerk 2012 (Foto: LRA Bautzen, Straßen- und Tiefbauamt)

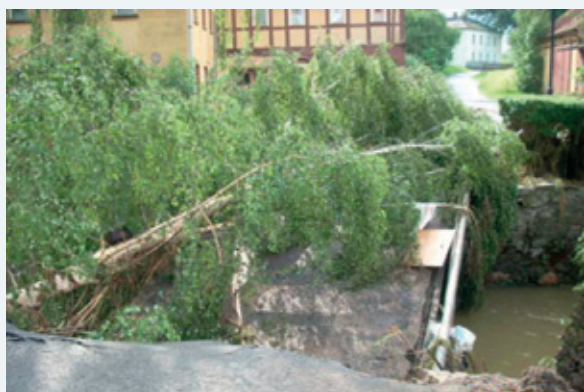
Abbildung 9-68: Zerstörte Brücke an der Heinstraße (Foto: Bertsdorfer Heimatverein e. V.)

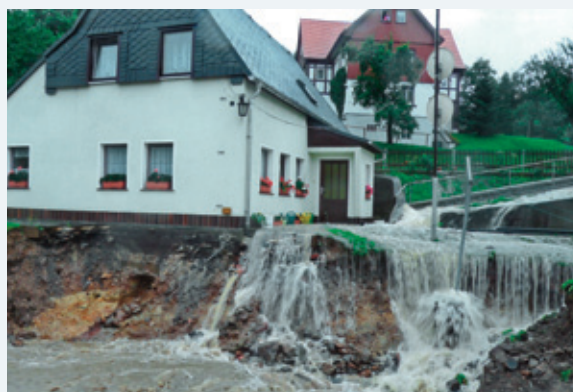
Abbildung 9-69: Zerstörte Ufermauer am unteren Mühlgraben in Bertsdorf (Foto: Bertsdorfer Heimatverein e.V.)

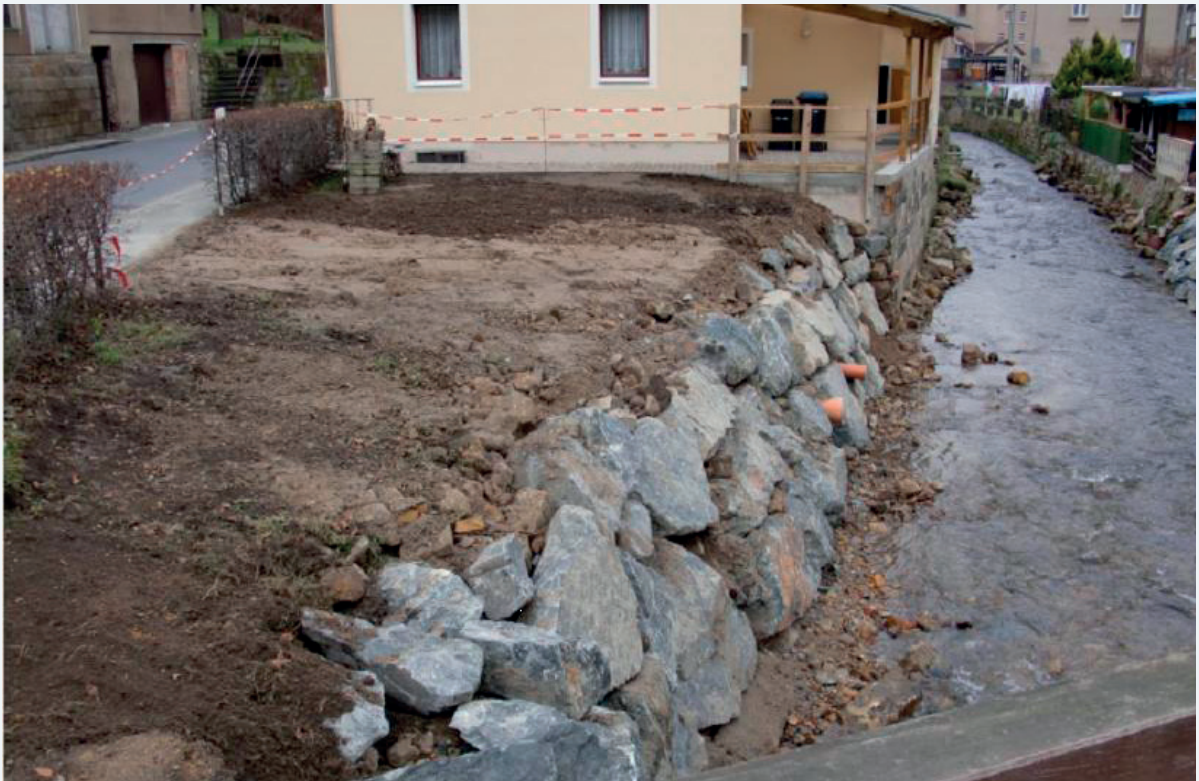
Abbildung 9-79: Maßnahmen Sofortsicherung 2010 (Foto: Stadtverwaltung Bad Schandau)

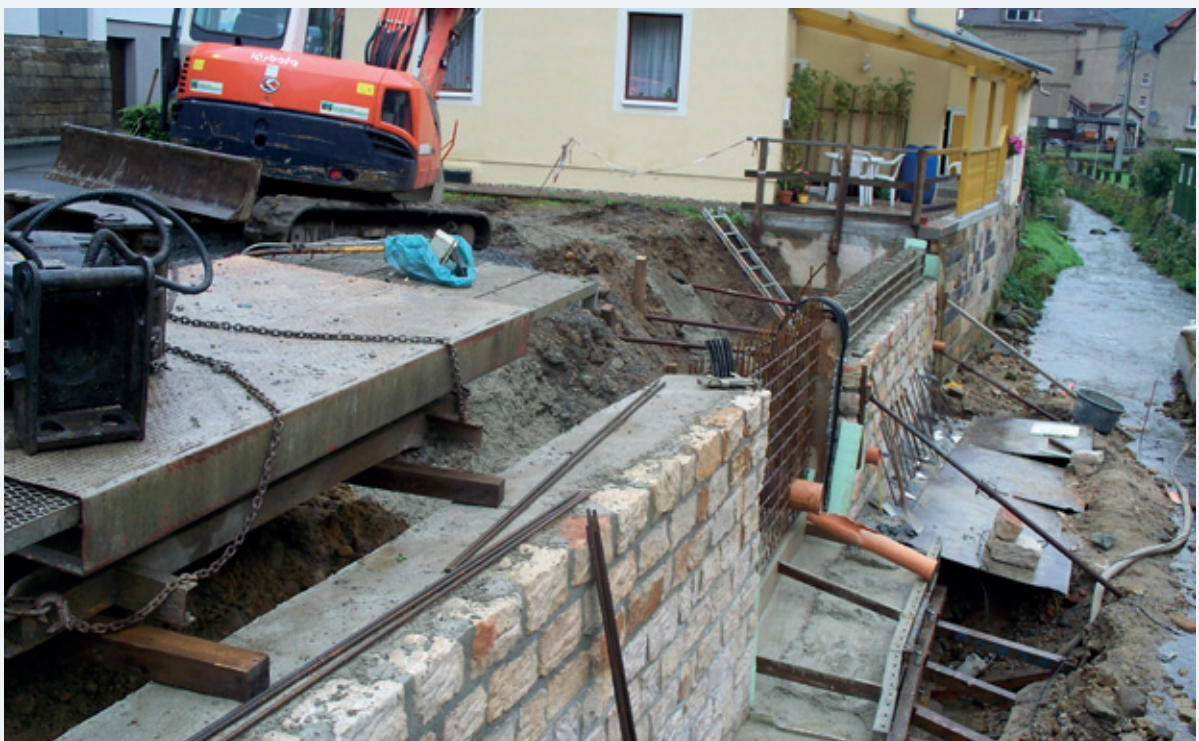
Abbildung 9-80: Endgültige Hochwasserschadensbeseitigung Sommer 2012 (Foto: Landesdirektion Sachsen)

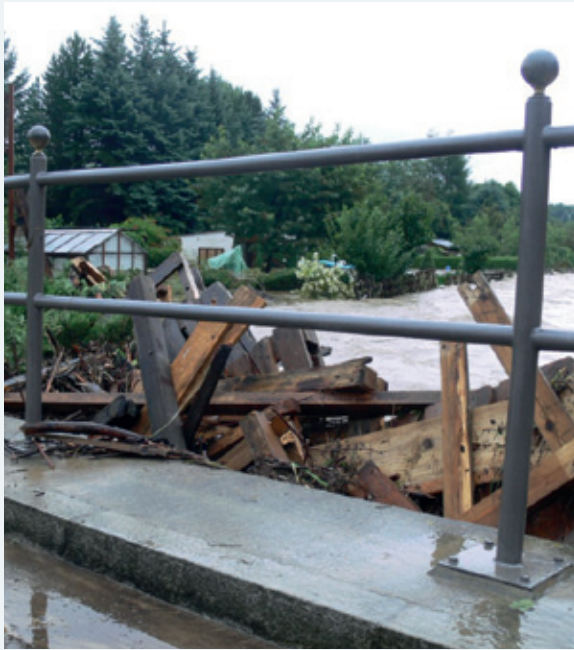
Abbildung 9-84: Verklausung an einer Brücke beim Hotel „Alten Weber“ in Weigsdorf-Köblitz (Foto: Gemeinde Cunewalde)

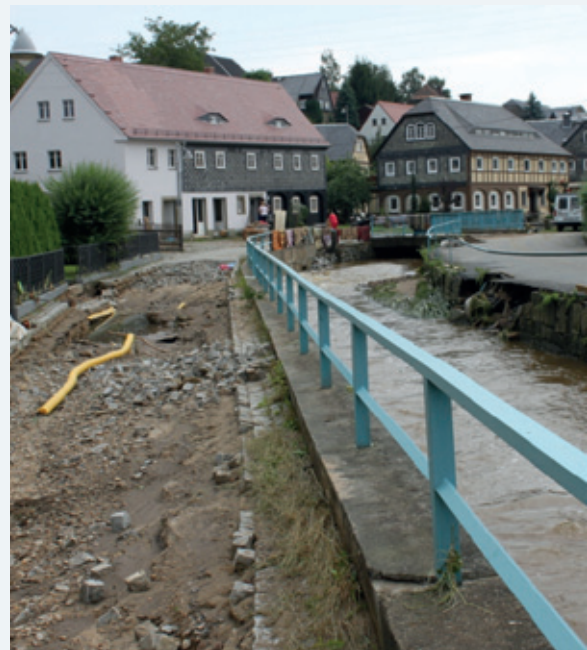
Abbildung 9-85: Zerstörter Erlenweg in Cunewalde mit S 115 (Foto: Gemeinde Cunewalde)

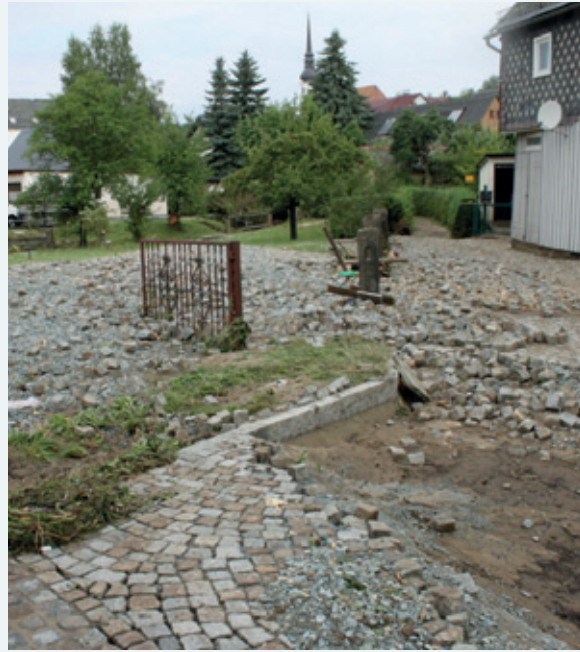
Abbildung 9-87: Hauptstraße, Finkelbrücke, nach dem Hochwasser (Foto: Gemeinde Cunewalde)
