Hydrologie

4 Hydrologie

4.1 Methodik zur Ermittlung der Abflussscheitel und Ganglinien

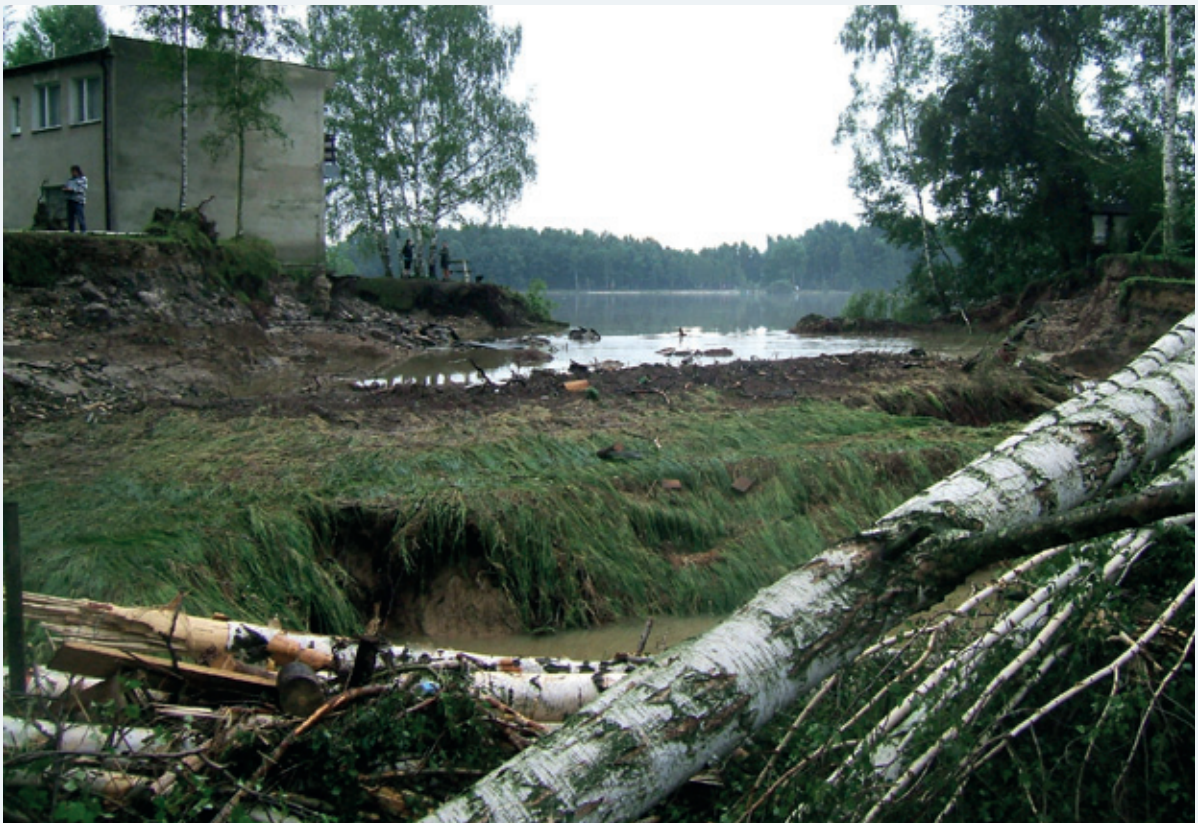
Abbildung 4-3: Der Kristýnasee nach dem Hochwasser Anfang August 2010 (Foto: J. Strupl)

Ein Teil floss in Richtung des Kristýnasees, der sich unterhalb des Pegels auf der rechten Flussseite befindet (Abbildung 4-3 und 4-4). Am Pegel Hartau, dem ersten Pegel an der Lausitzer Neiße auf deutschem Gebiet, bildete sich der Hochwasserscheitel gegen 18:15 Uhr mit 430 cm aus. An beiden Pegeln wurden die höchsten seit 1981 beobachteten Wasserstände um mehr als einen Meter überschritten.

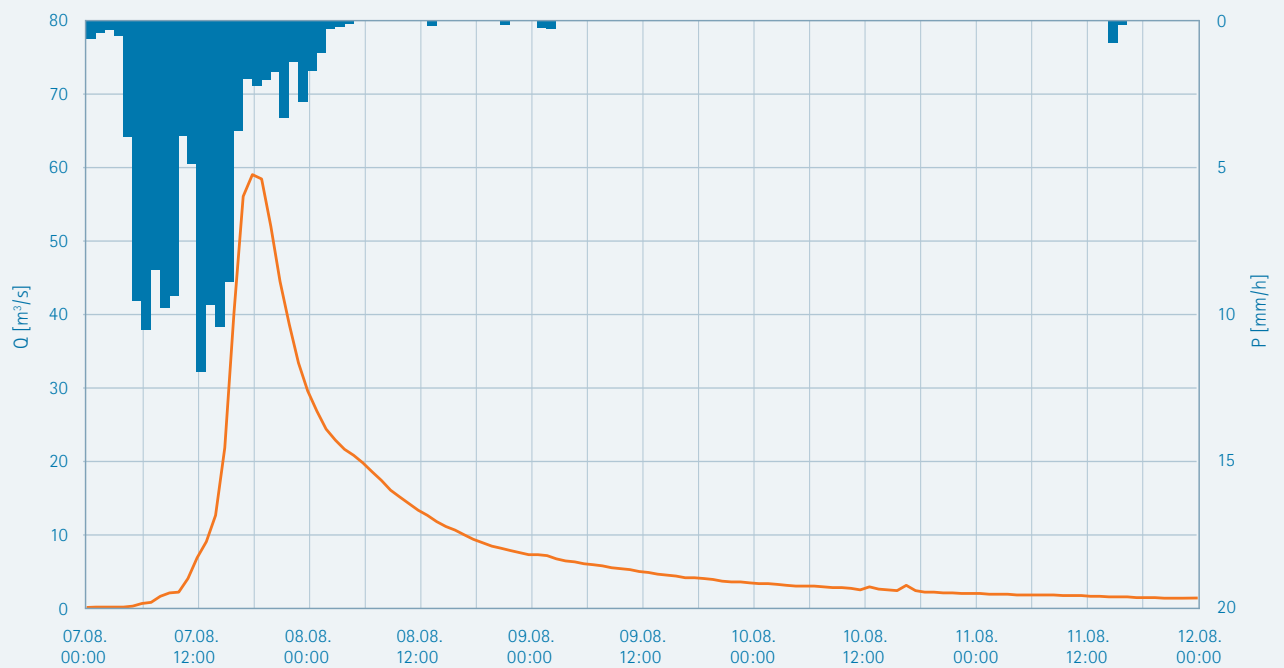
Abbildung 4-21: Niederschlags- und Abflussverlauf für das Einzugsgebiet des Pegels Buschmühle/Kirnitzsch für den Zeitraum 07.08.–12.08.2010

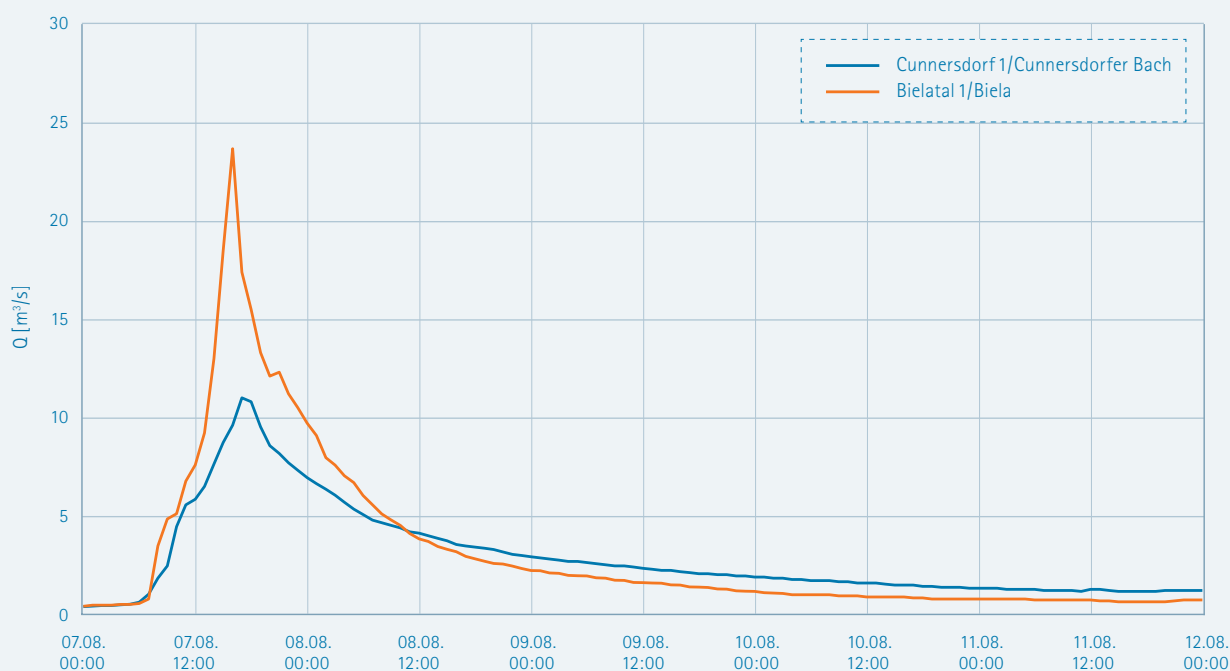
Abbildung 4-26: Durchflussganglinien der Pegel im Einzugsgebiet der Biela für den Zeitraum 07.08.–12.08.2010

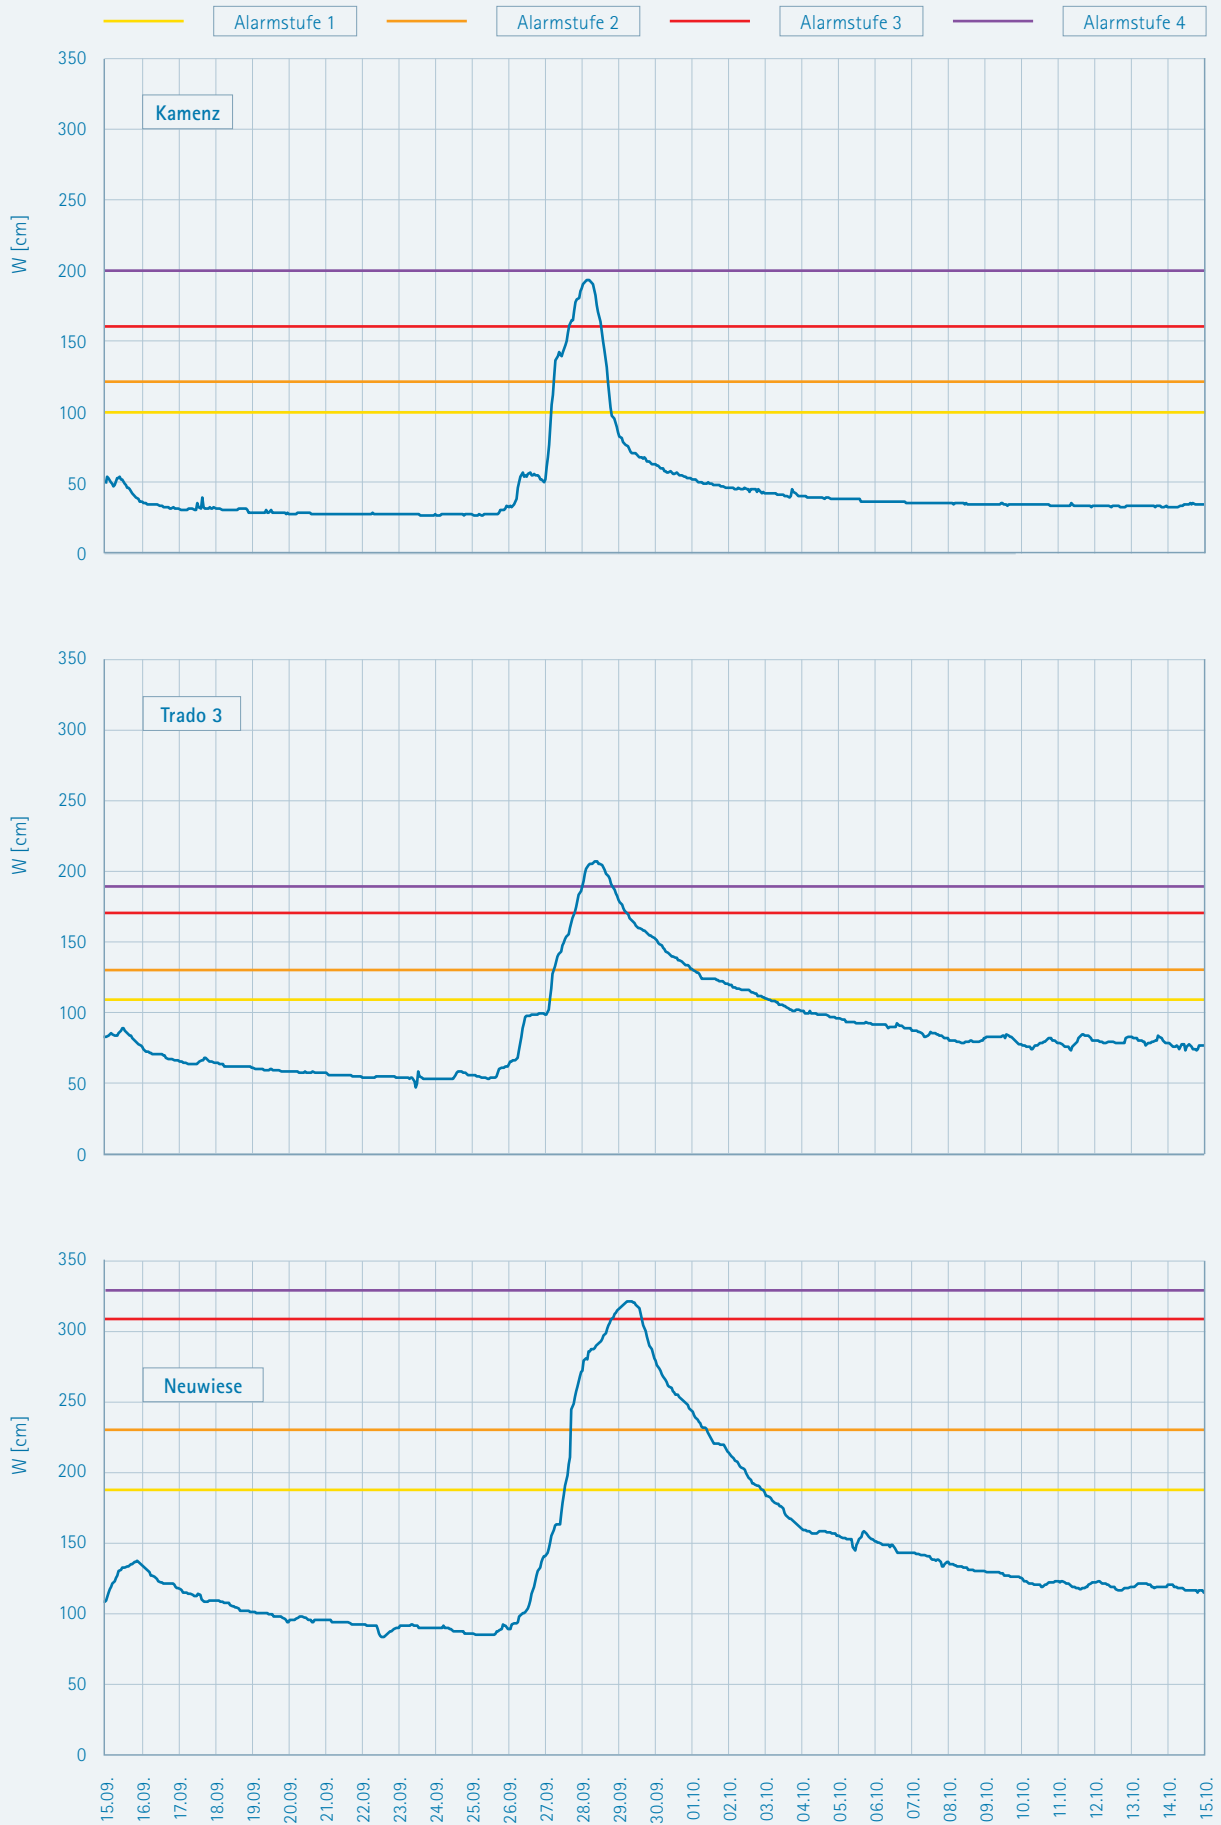
Abbildung 4-33: Beobachtete Wasserstandsganglinien und die entsprechenden Richtwerte der Alarmstufen 1–4 an den Pegeln an der Schwarzen Elster für den Zeitraum 15.09.–15.10.2010

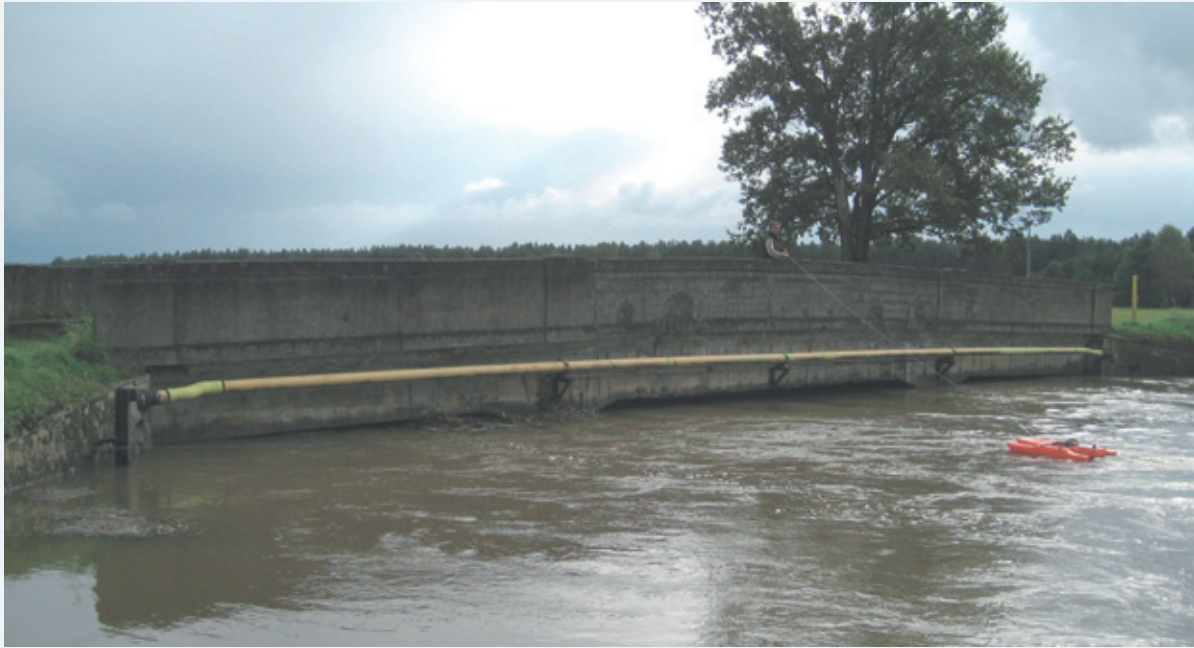
Abbildung 4-35: Durchflussmessung der BfUL mittels Ultraschall (ADCP) – Messboot am Pegel Neuwiese/Schwarze Elster bei $W = 319$ cm (fallend) am 29.09.2010 nachmittags (Foto: BfUL)

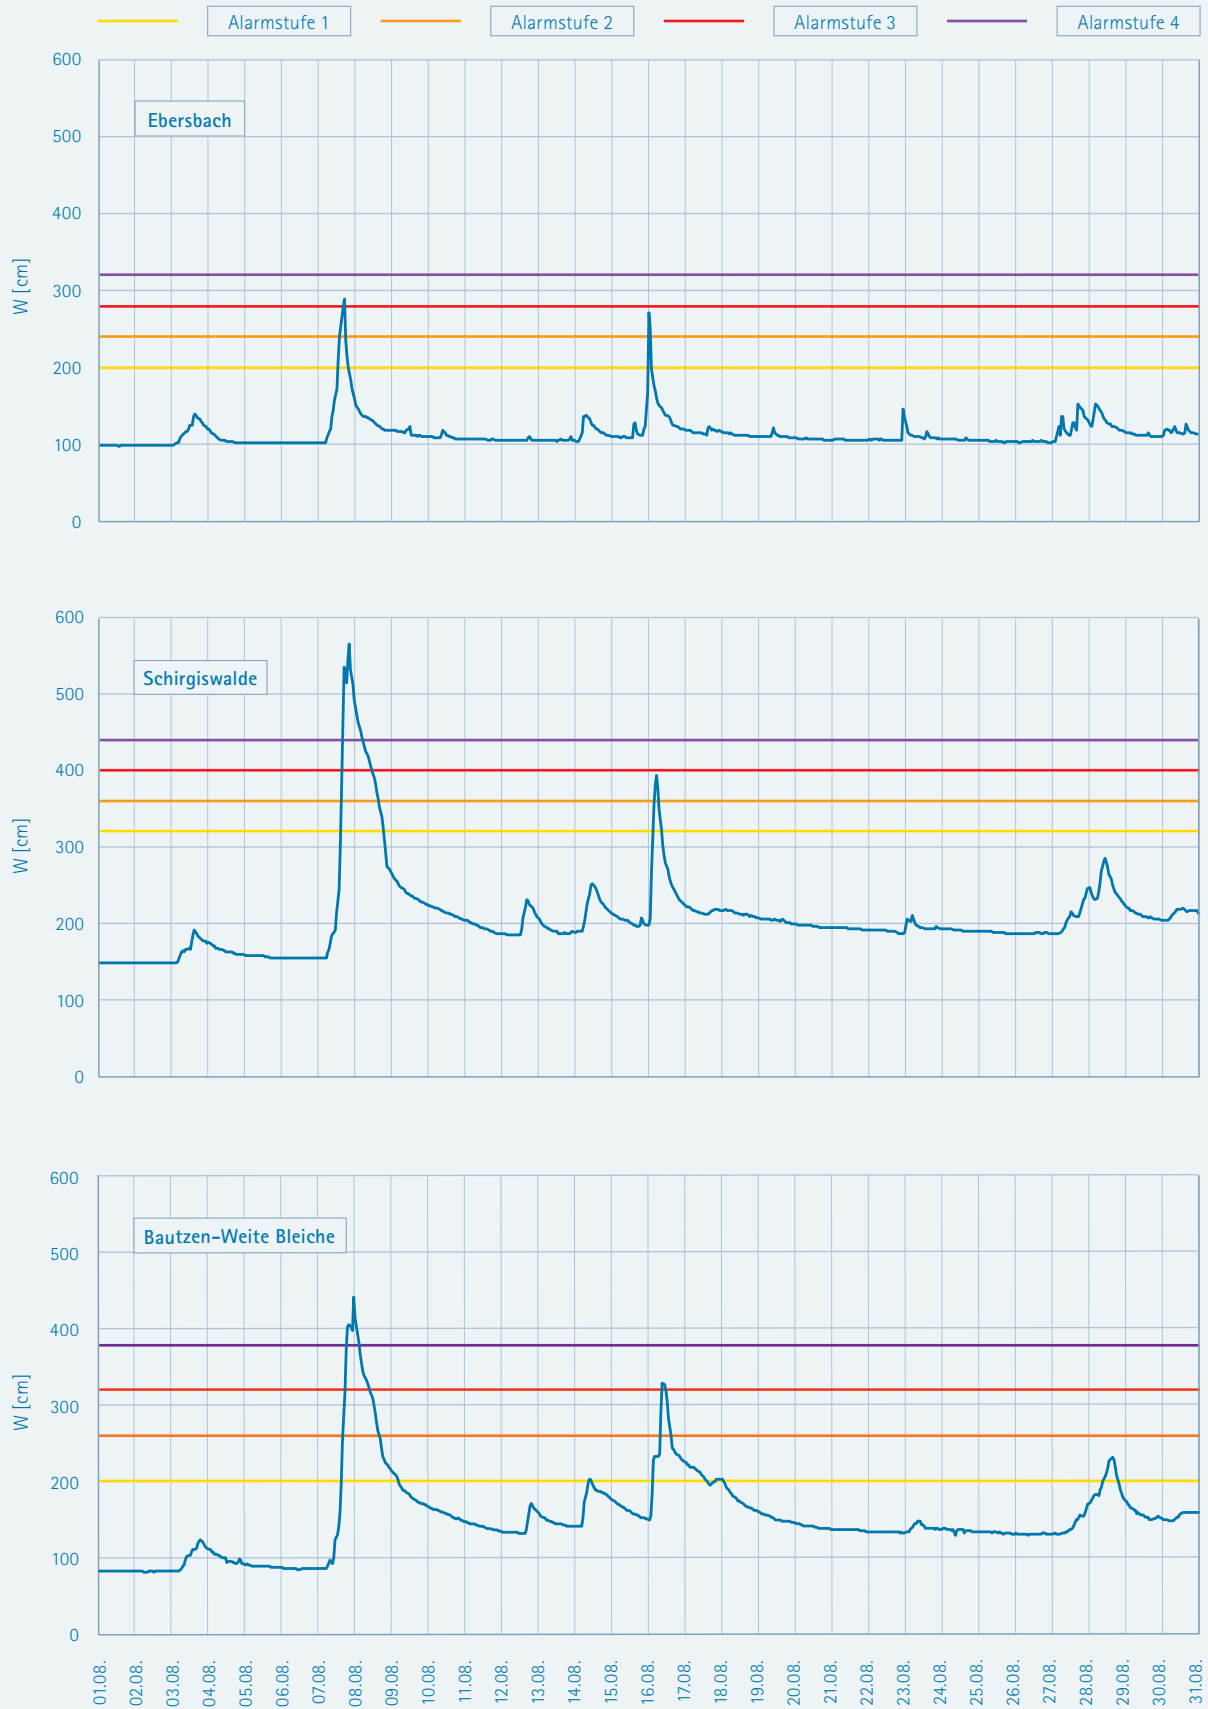
Abbildung 4-45: Beobachtete Wasserstandsganglinien mit den entsprechenden Richtwerten der Alarmstufen 1-4 an den Pegeln an der Spree oberhalb der Talsperre Bautzen für den Zeitraum 01.08.-31.08.2010

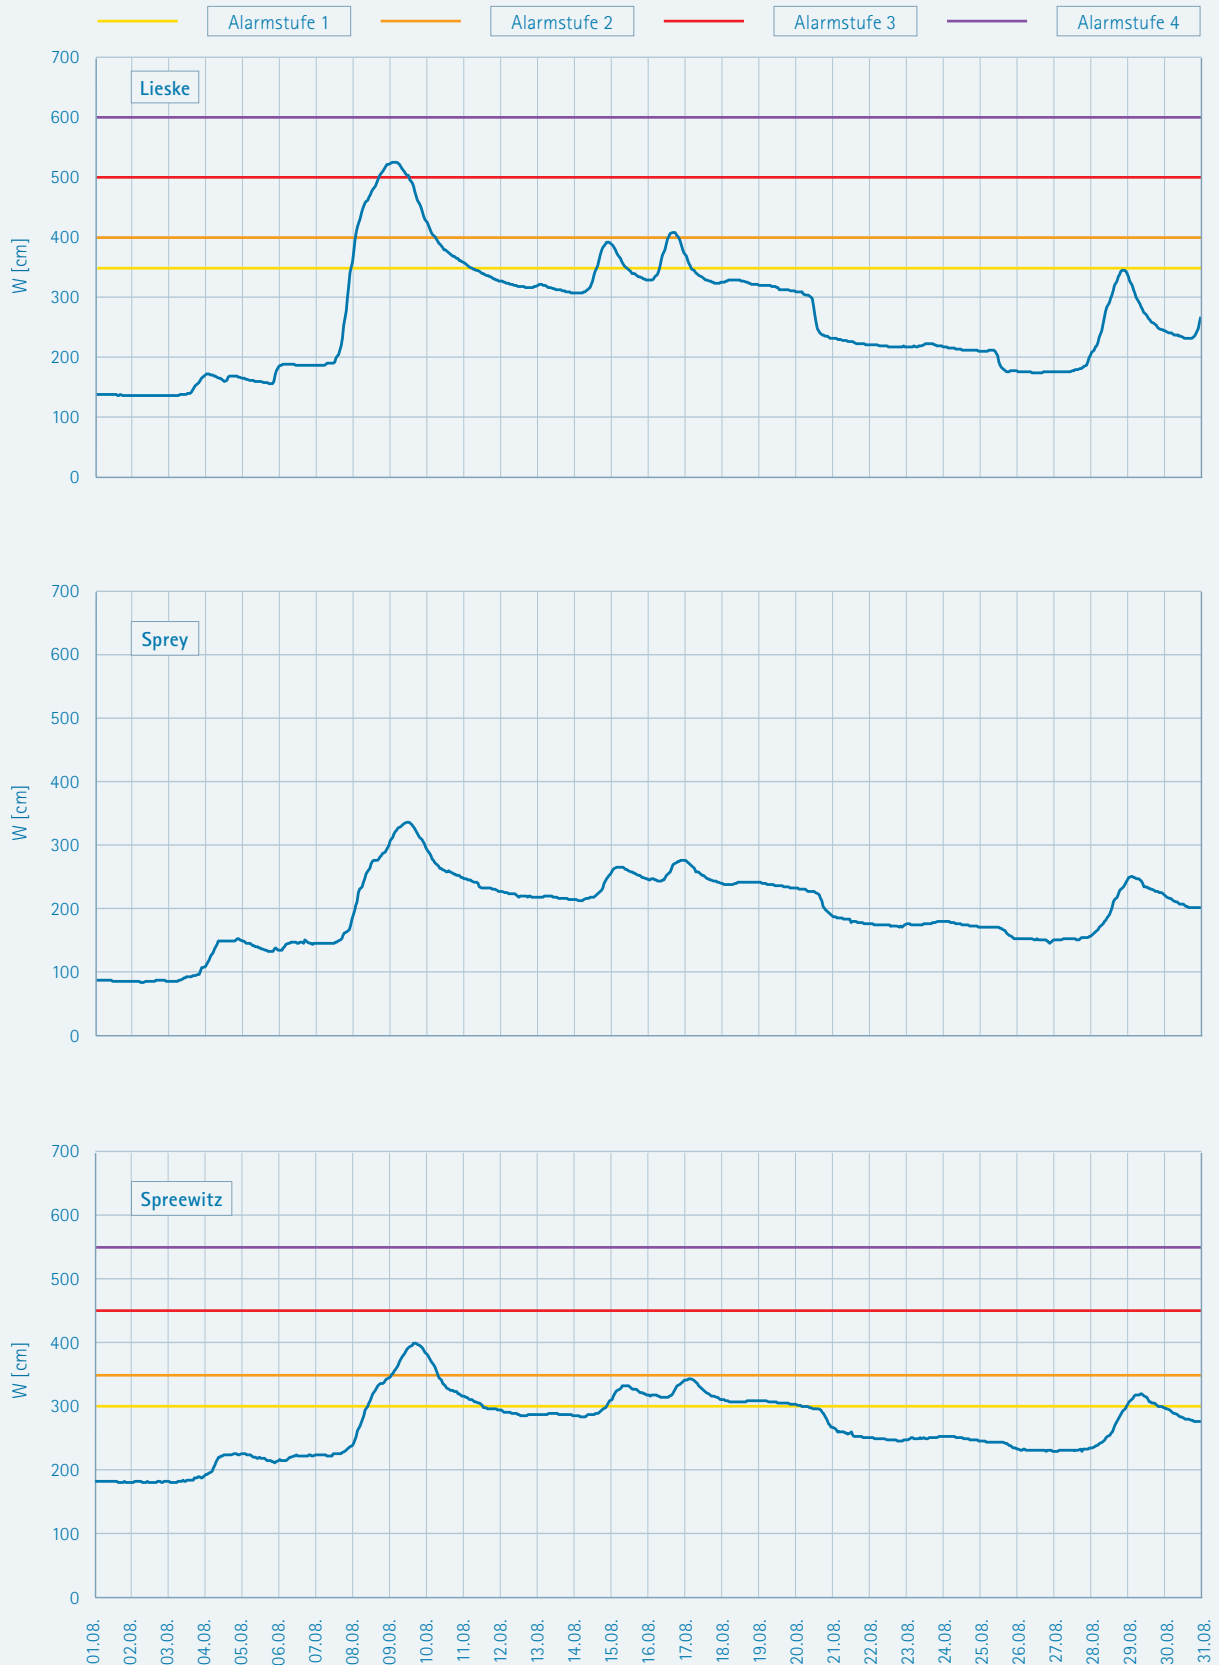
Abbildung 4-53: Beobachtete Wasserstandsganglinien mit entsprechenden Richtwerten der Alarmstufen 1-4 an den Pegeln der Spree unterhalb der Talsperre Bautzen für den Zeitraum 01.08.–31.08.2010

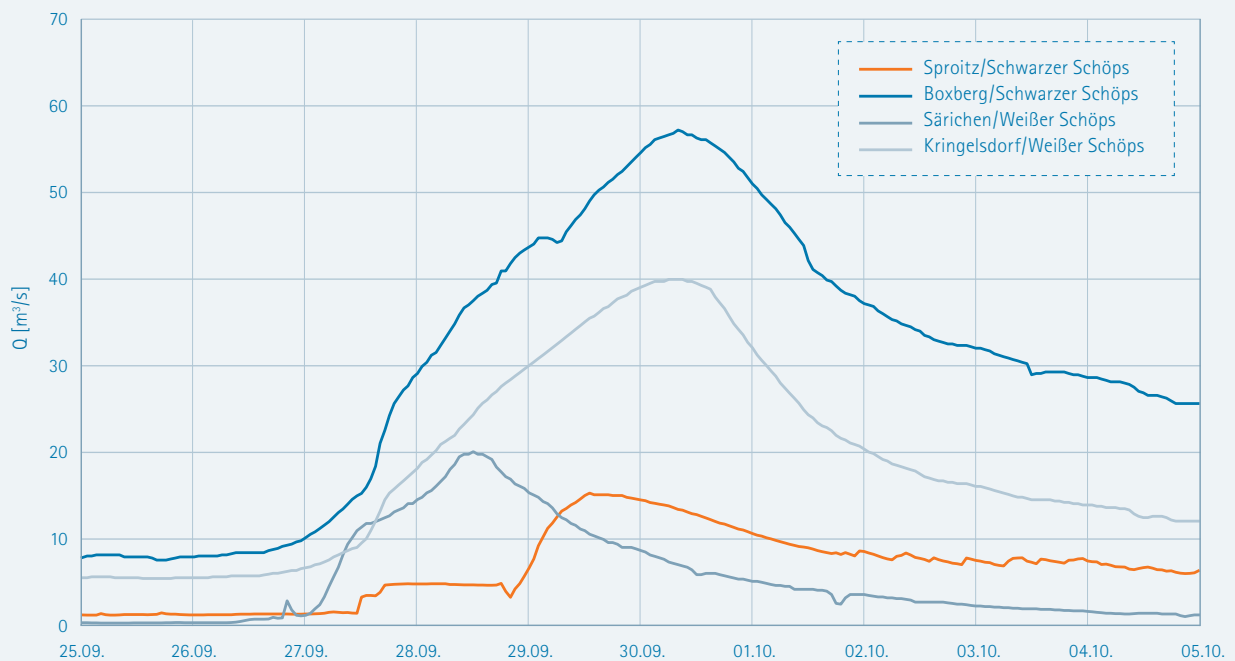
Abbildung 4-56: Abflussganglinie im Einzugsgebiet des Schwarzen und Weißen Schöps für den Zeitraum 25.09.–05.10.2010

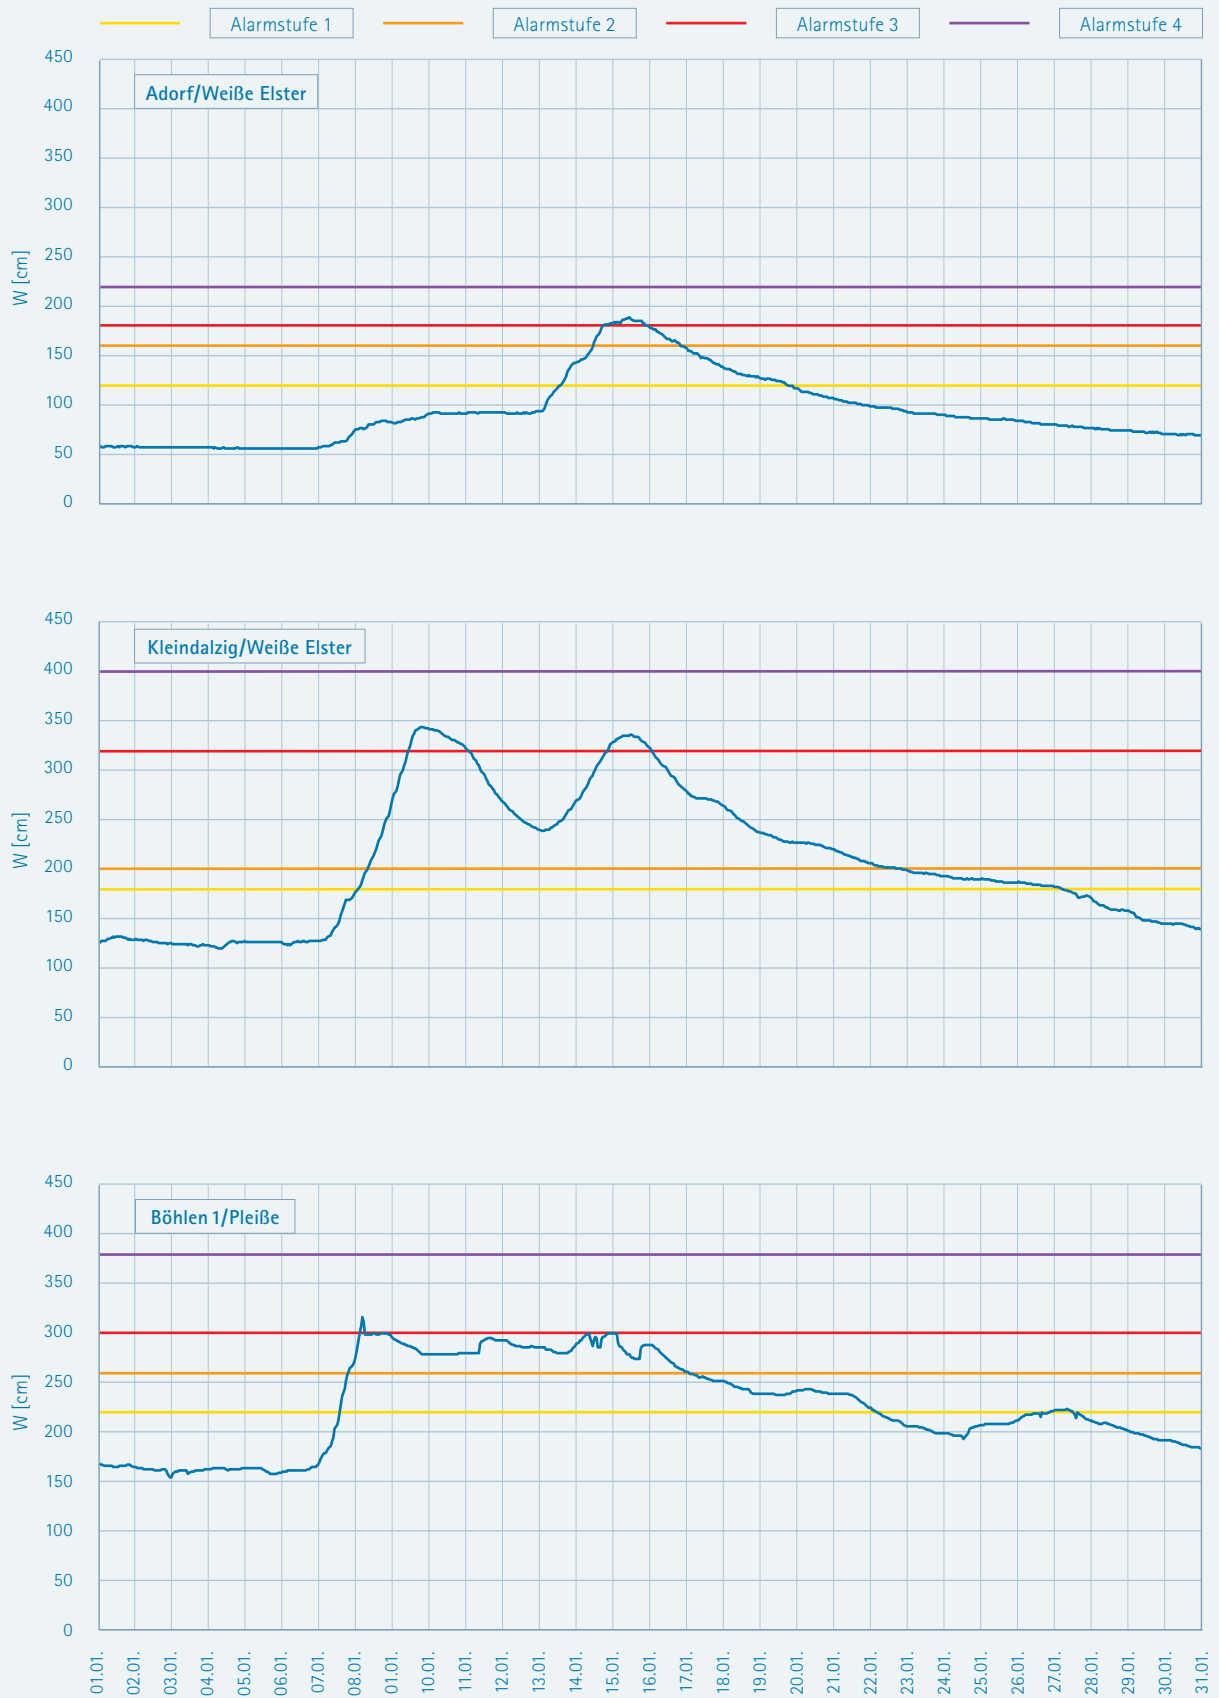
Abbildung 4-60: Wasserstandsganglinien mit entsprechenden Richtwerten der Alarmstufen 1-4 der sächsischen Hochwassermeldepegel Adorf und Kleindalzig an der Weißen Elster und Böhlen 1 an der Pleiße für den Zeitraum 01.01.-31.01.2011
