# Schädigung von Fischen in Turbinenanlagen

Schriftenreihe, Heft 12/2012

Untersuchung zu Schädigungen  
abwandernder Smolts des  
Atlantischen Lachses (*Salmo salar*) nach  
Passage der Francis-Turbine einer kleinen  
Wasserkraftanlage  
am Beispiel der WKA Prossen (Lachsbach)

Master-Arbeit im Studiengang  
Fishery Science and Aquaculture  
an der  
Humboldt-Universität zu Berlin  
Landwirtschaftlich-Gärtnerische Fakultät

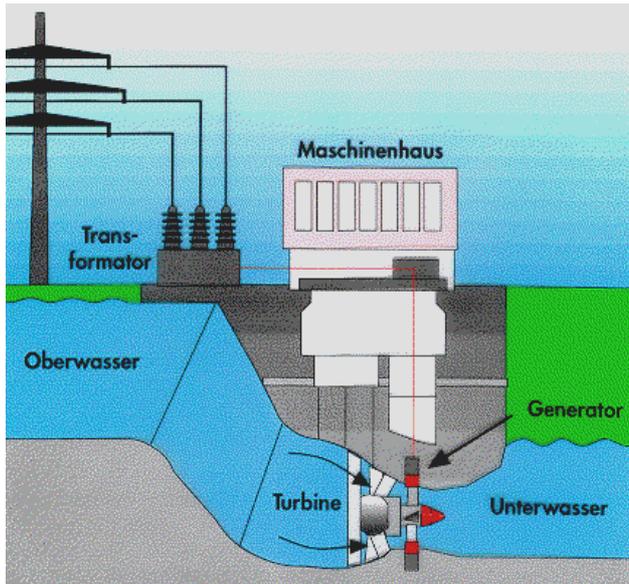
Abbildung 2.1: Schematische Darstellung einer Wasserkraftanlage (Quelle: [www.german-profec.de](http://www.german-profec.de))

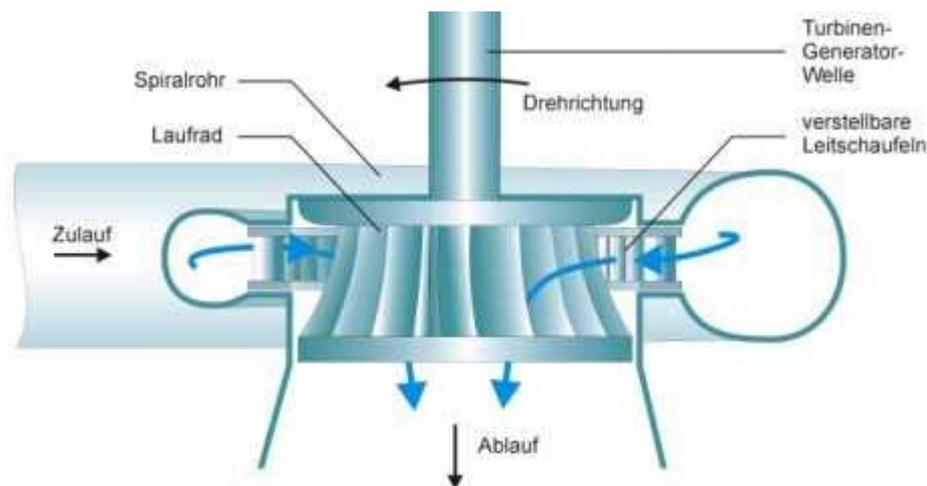
Abbildung 2.2: Schematische Darstellung einer Francis-Turbine (Quelle: <http://www.energieoute.de>)

Die Fourneyron-Turbine war die erste funktionsfähige Wasserturbine. Sie wurde vom Franzosen Benoit Fourneyron im Jahre 1826 entwickelt. Bei dieser Turbine floss das Wasser entlang der Achse auf einen Leitapparat und wurde dann auf ein außen liegendes Laufrad gelenkt. Ein Nachteil von Fourneyrons Reaktions-Turbine war, dass sich beim Übergang des Wassers aus dem innen angebrachten Leitwerk in die Schaufeln des Laufrads Turbulenzen ergaben, die bremsende Wirkung hatten. 1837 kam der Deutsche Karl Anton Henschel auf die Idee, dies zu vermeiden, indem er die Leitschaufeln oberhalb des Laufrads statt in dessen Zentrum anordnete. Weitere Verbesserungen ersannen der Amerikaner Samuel B. Howd, der 1838 das Laufrad ins Innere des Leitwerks verlegte, sowie der Engländer James Thomson, der verstellbare Leitschaufeln und gekrümmte Laufradschaufeln einführte.

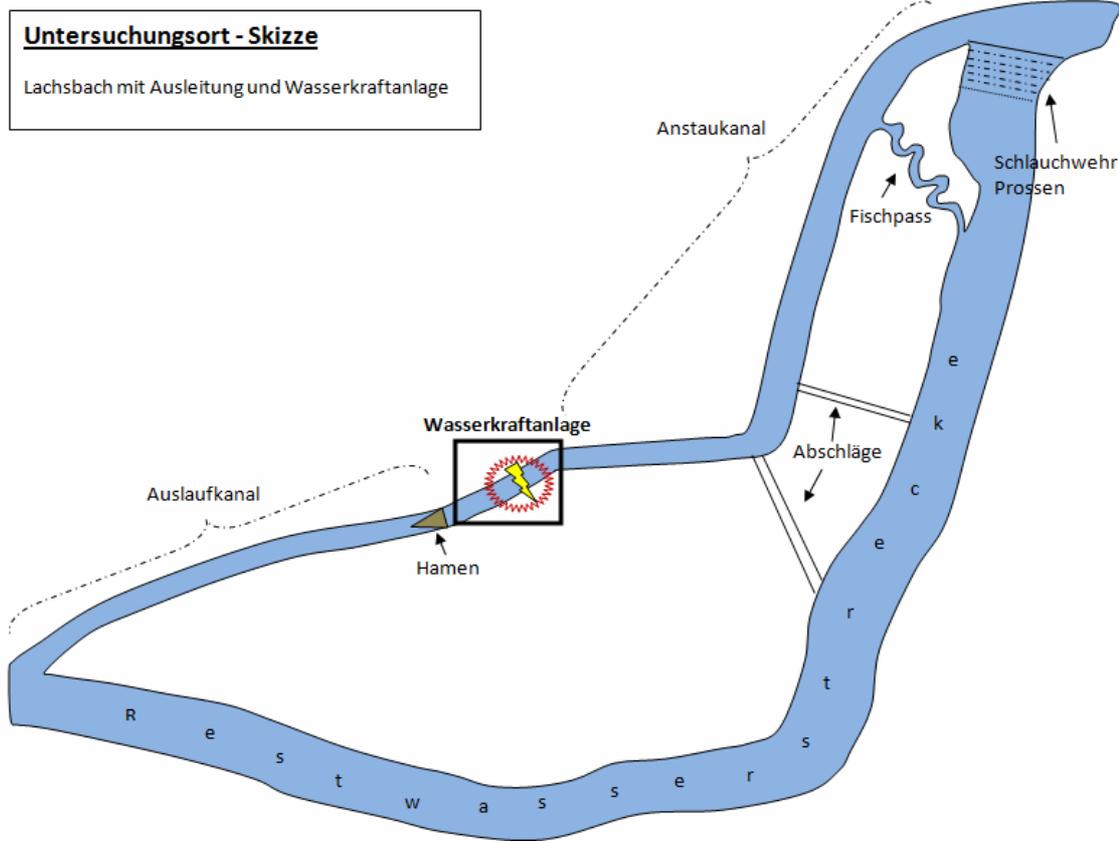
**Abbildung 3.2: Prinzipskizze der Wasserkraftanlage Prossen (Lachsbach)**

Die Wasserkraftanlage (WKA) Prossen (Gebietskennzahl: 537129) ist ein Ausleitungskraftwerk zur Energieerzeugung und wurde im November 1991 wieder in Betrieb genommen. Es handelt sich dabei um ein festes Wehr nach DIN 4048-1,3.19 mit einem Freifluter. Die WKA liegt am Lachsbach bei Flusskilometer 1,8 und ist im Messtischblatt 5050/Bad Schandau verzeichnet.

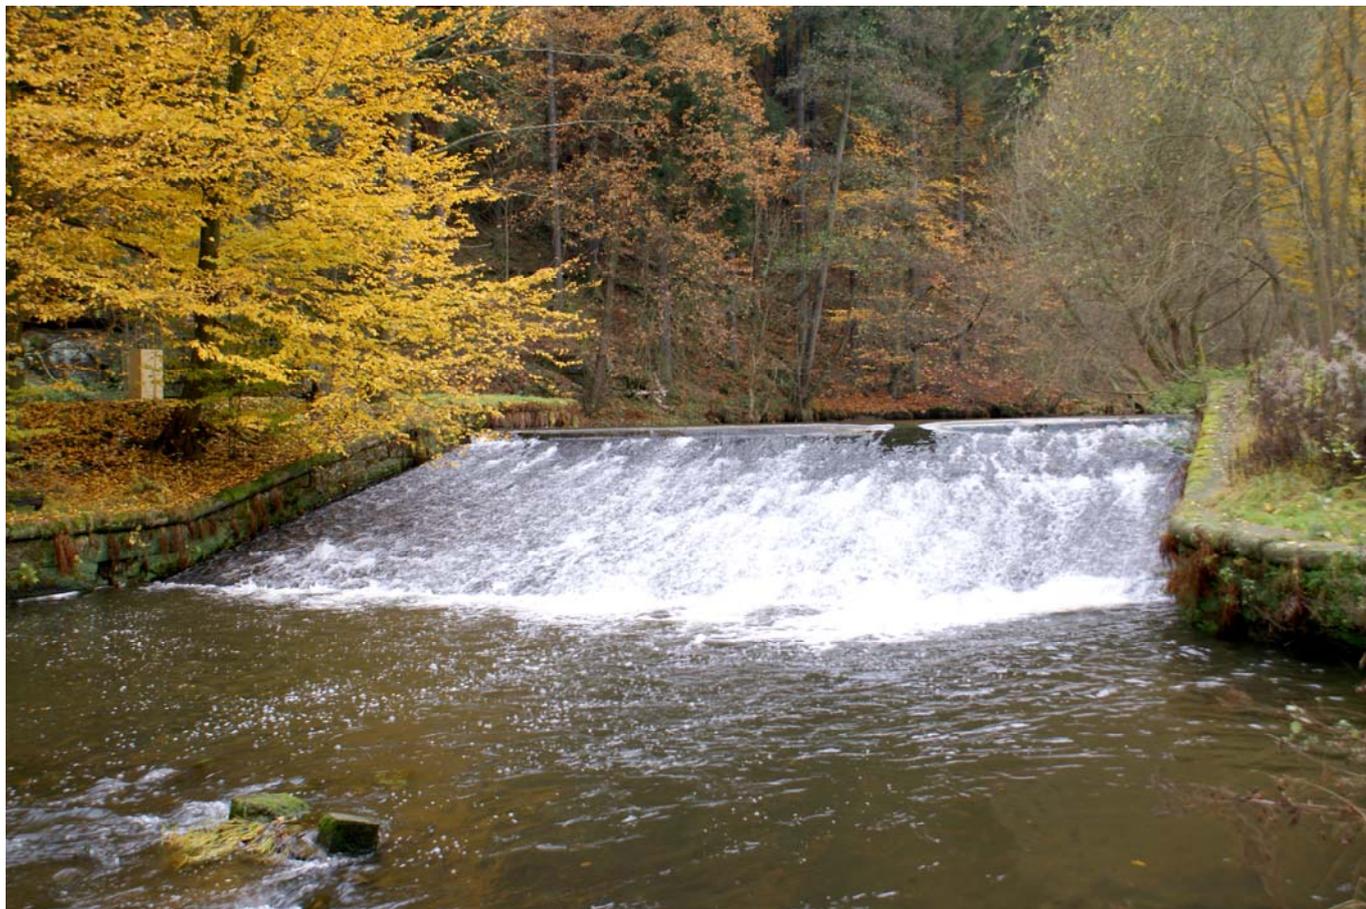
**Bild 3.1: Streichwehr mit Schlauchaufsatz oberhalb der WKA und Beginn des Anstaukanals**

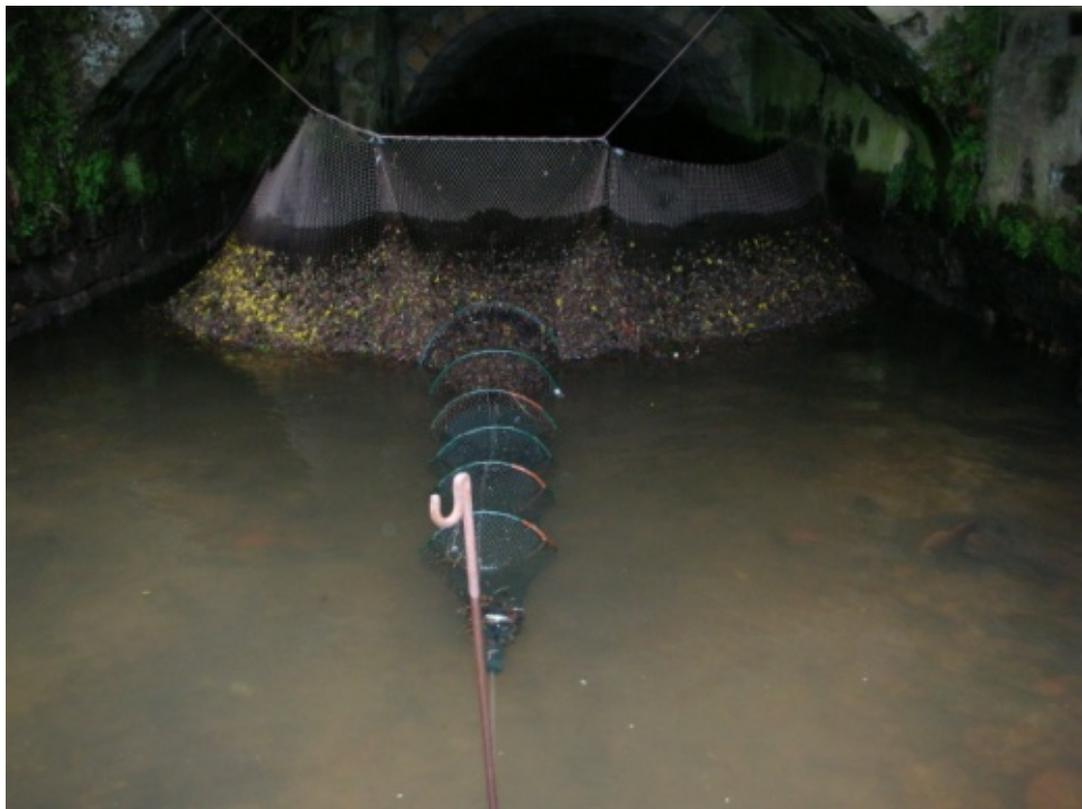
**Bild 3.2: Ansicht des gespannten Hamens bei abgeschalteter Turbine vom Steertpfahl aus**

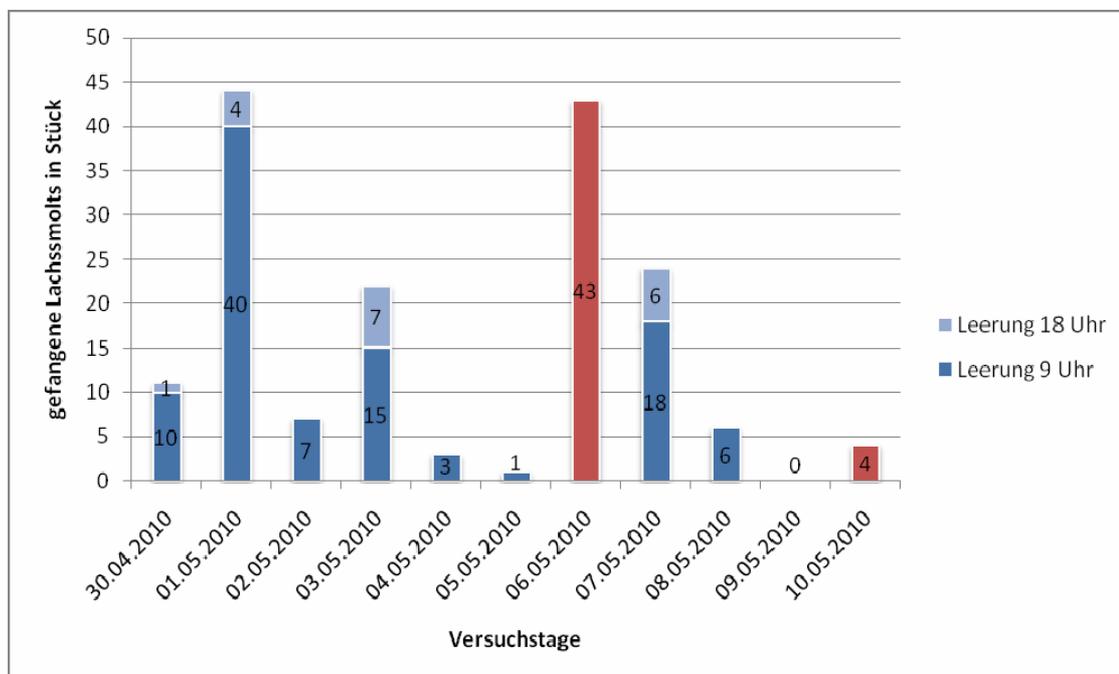
**Abbildung 4.1: Übersicht der im Untersuchungszeitraum gefangenen Lachssmolts**

Abb. 4.1 zeigt die täglichen Smoltfänge im Untersuchungszeitraum. Sie sind in einem gestapelten Balken veranschaulicht. Dabei wird die tägliche morgendliche Leerung dunkelblau und die abendliche Leerung hellblau dargestellt.

Am 06. und 10.05. sind keine Smolts mit Hamen, sondern nur mit Elektrofischereigerät gefangen worden. Sie sind in Abb. 4.1 rot markiert. Diese Fänge fließen nicht in alle nachfolgenden Betrachtungen mit ein.

Abb. 4.1 zeigt die täglich bei den beiden Leerungen am Morgen und am Abend gefangenen Smolts sowie den täglichen Gesamtfang.

Die mit dem Elektrofischereigerät gefangenen Smolts bleiben in dieser Betrachtung unberücksichtigt (siehe auch Abb. 4.1).

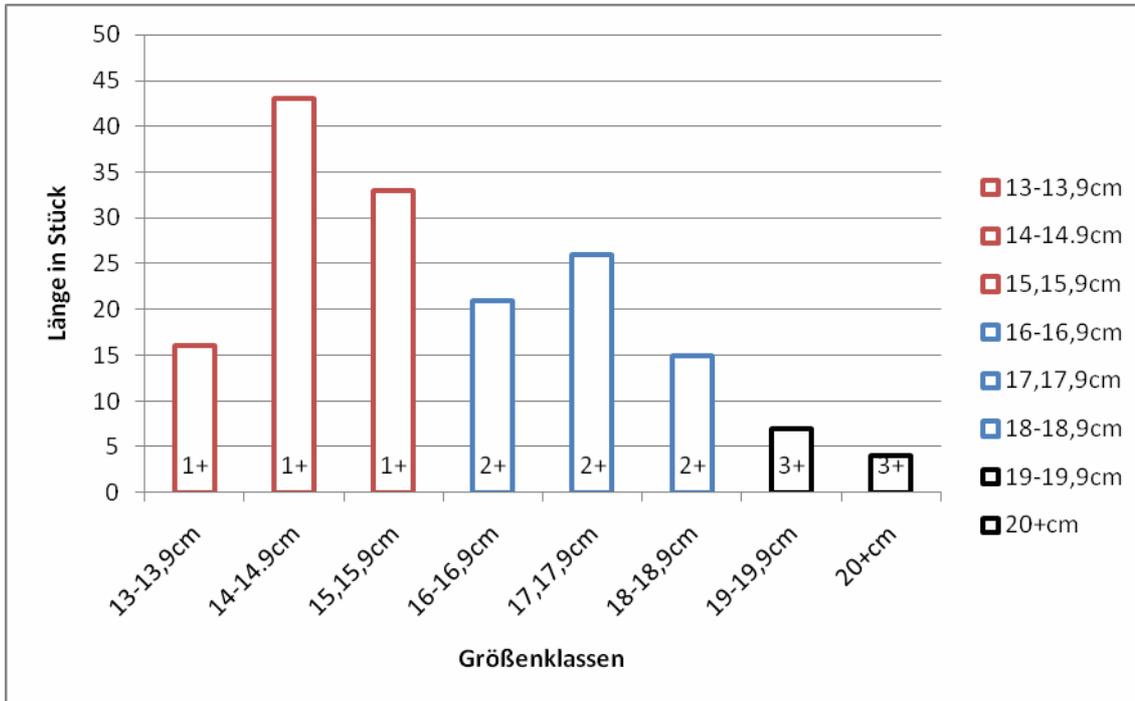
**Abbildung 4.2: Übersicht der Smoltgrößenklassen, dargestellt durch ein Längenfrequenzhistogramm mit drei Modal-längen**

Nach der Abb. 4.2 können die gefangenen Smolts in zwei bis drei Größenklassen unterteilt werden. Die erste Größenklasse wurde festgesetzt bei 13,0 bis 15,9 cm. Sie schließt die meisten Smolts (92 Stück) mit ein. Die zweite Größenklasse erstreckt sich von 16,0 cm bis 18,9 cm. Ihr sind 62 Smolts zuzuordnen. Eine mögliche dritte Größenklasse beginnt ab 19,0 cm+. Hierzu zählen 11 Smolts.

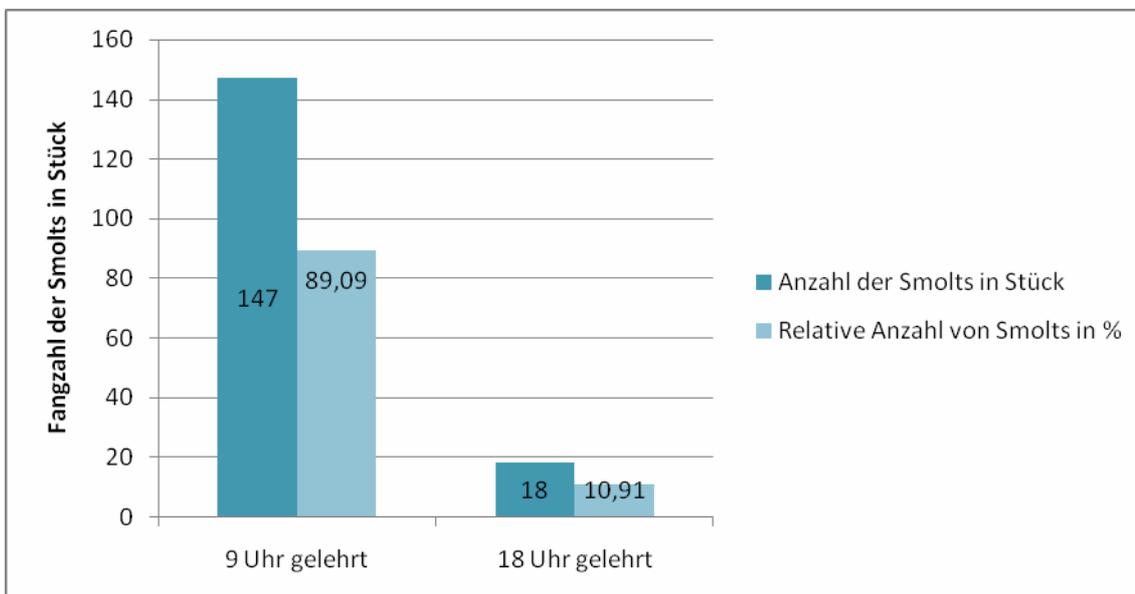
**Abbildung 4.3: Übersicht der Gesamtfangzahl an Lachssmolts; untergliedert in morgendliche und abendliche Leerungen des Hamens**

Beim Vergleich der Abend- und Morgenleerung wurden nur die tatsächlich vom Hamen entnommenen Smolts benutzt. Bei der morgendlichen Leerung des Hamens um 9 Uhr sind 147 Stück oder 89,09 % (anteilmäßig vom Gesamtfang) gefangen worden, am Abend dagegen 18 Smolts, welche 10,91 % am Gesamtfang ausmachen (siehe Abb. 4.3). Die am Morgen aus dem Hamen entnommenen Fische stehen für die nächtliche Abwanderung und die am Abend entnommenen für eine Abwanderung am Tag.

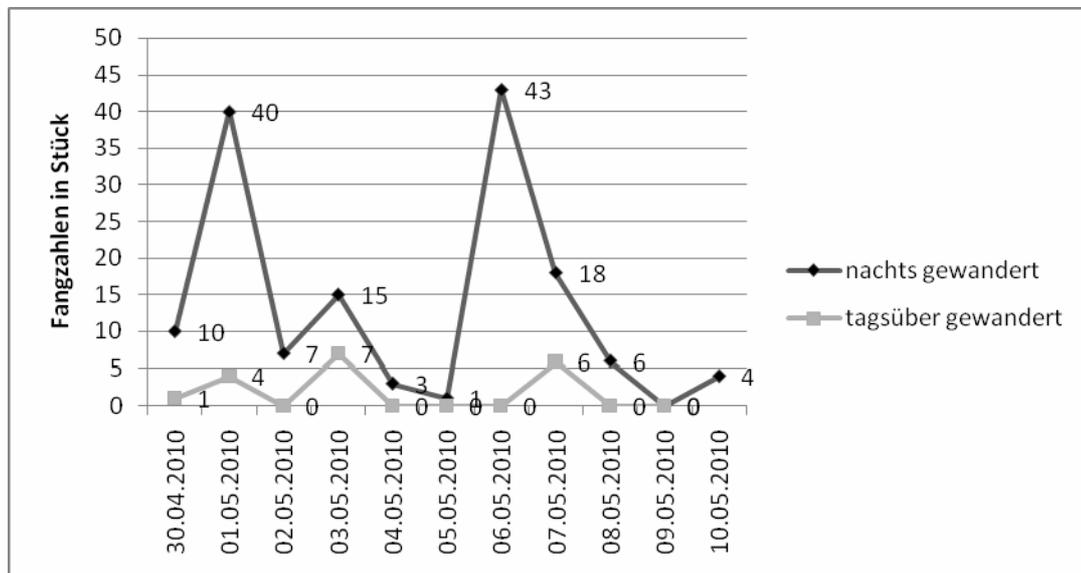
Abbildung 4.4: Verlauf der Fangzahlen an Lachssmolts über den Versuchszeitraum

Abb. 4.4 verdeutlicht die Schwankungen der Fangzahlen über die einzelnen Versuchstage. Auch die unterschiedlichen Fangzahlen zwischen morgendlicher und abendlicher Leerung des Hamens werden aufgezeigt.

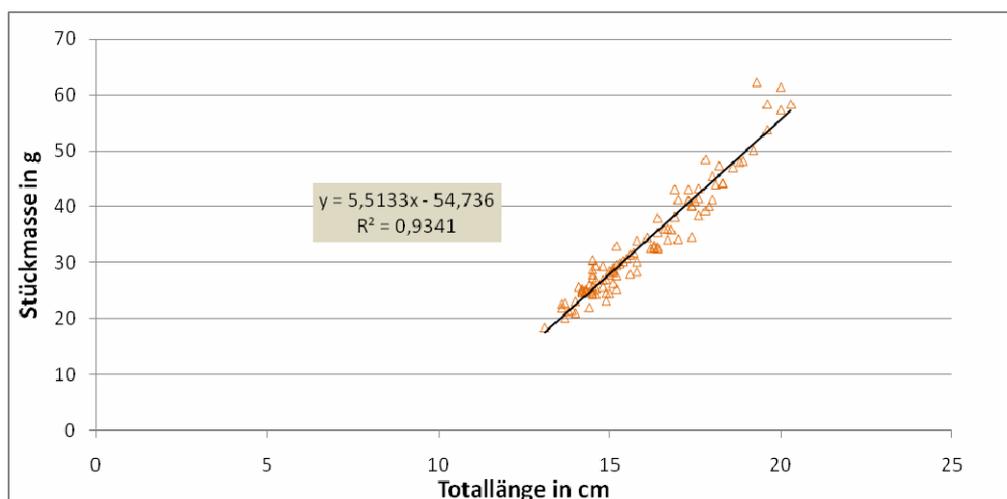
Abbildung 4.5: Darstellung der Längen-Massen-Regression

In Abb. 4.5 ist eine Längen-Massen-Regression von 103 Lachssmolts aus dem Wertepaar Totallänge und Stückmasse dargestellt. Hierbei wurde mit der Methode der kleinsten Quadrate eine Gerade in Form:  $y = mx + b$  berechnet und dargestellt. Sie zeigt mit einem Bestimmtheitsmaß ( $R^2$ ) von 0,93 eine deutliche Abhängigkeit zwischen Totallänge und Stückmasse. Hierbei ist die Trendlinie mit der Funktion  $y = 5,5133x - 54,736$  angegeben.

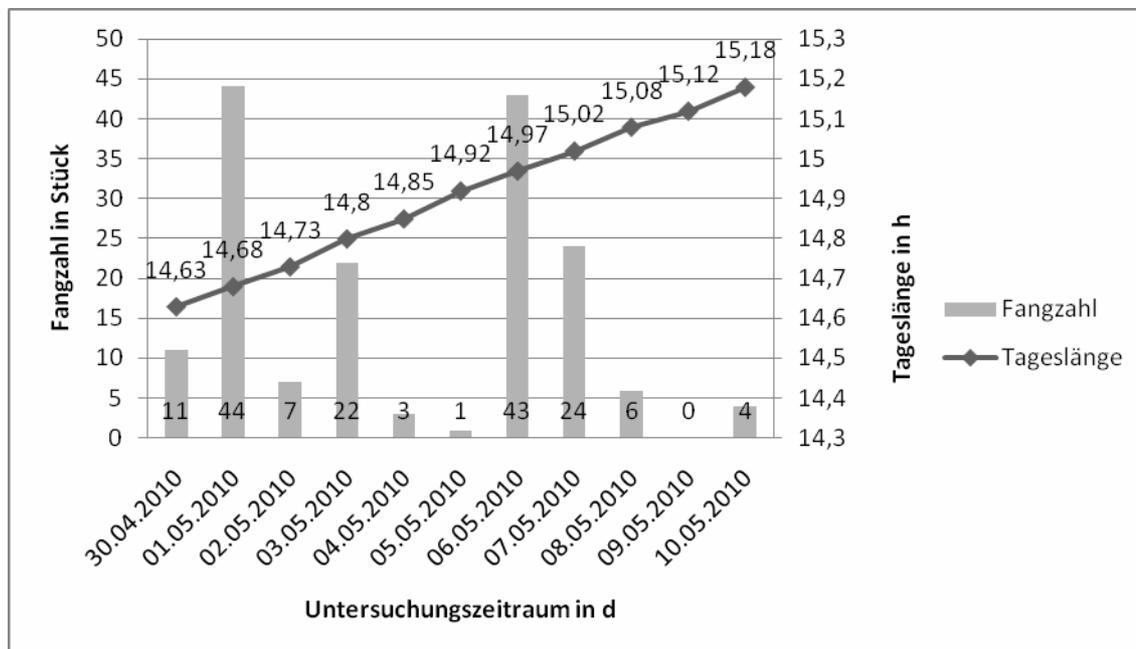
Abbildung 4.7: Darstellung der Tageslängenentwicklung gegenüber dem Fangzahlverlauf an Lachssmolts im Untersuchungszeitraum

In der Abb. 4.7 sind die täglichen Gesamtfangzahlen der Tageslänge gegenübergestellt. Mit den in der Untersuchung erfassten Daten besteht zwischen Tageslänge und Fangzahlen keine Abhängigkeit. Über den Versuchszeitraum schwanken die Fangzah-

len zwischen 0 und 44 Stück pro Tag. Dabei wurden nur die mit dem Hamen gefangenen Smolts berücksichtigt. Die Tageslänge nimmt kontinuierlich zu.

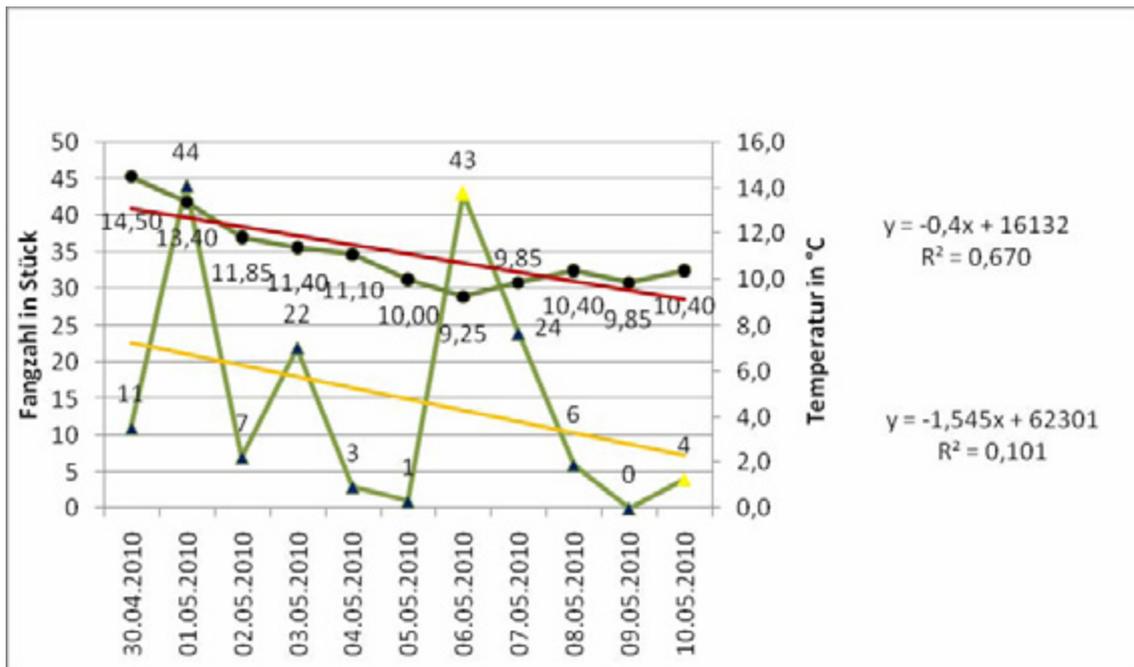
Abbildung 4.8: Gegenüberstellung der Verläufe der Fangzahl und der Wassertemperatur im Untersuchungszeitraum

In der Abb. 4.8 sind die Fangzahlen der Wassertemperatur gegenübergestellt. Der Wassertemperaturverlauf beginnt am 30.04.2010 mit der bei der Untersuchung höchsten gemessenen Wassertemperatur von 14,5 °C. Vom 30.04. bis zum 06.05.2010 sinkt die Wassertemperatur um 5,25 K (Kelvin) auf 9,25 °C, um dann wieder leicht bis zum Untersuchungsende am 10.05.2010 auf 10,4 °C anzusteigen. Über den Untersuchungszeitraum weisen sowohl der Verlauf der Wassertemperatur als auch die Abwanderungszahlen eine leicht fallende Tendenz auf. Ein signifikanter Zusammenhang besteht jedoch nicht.

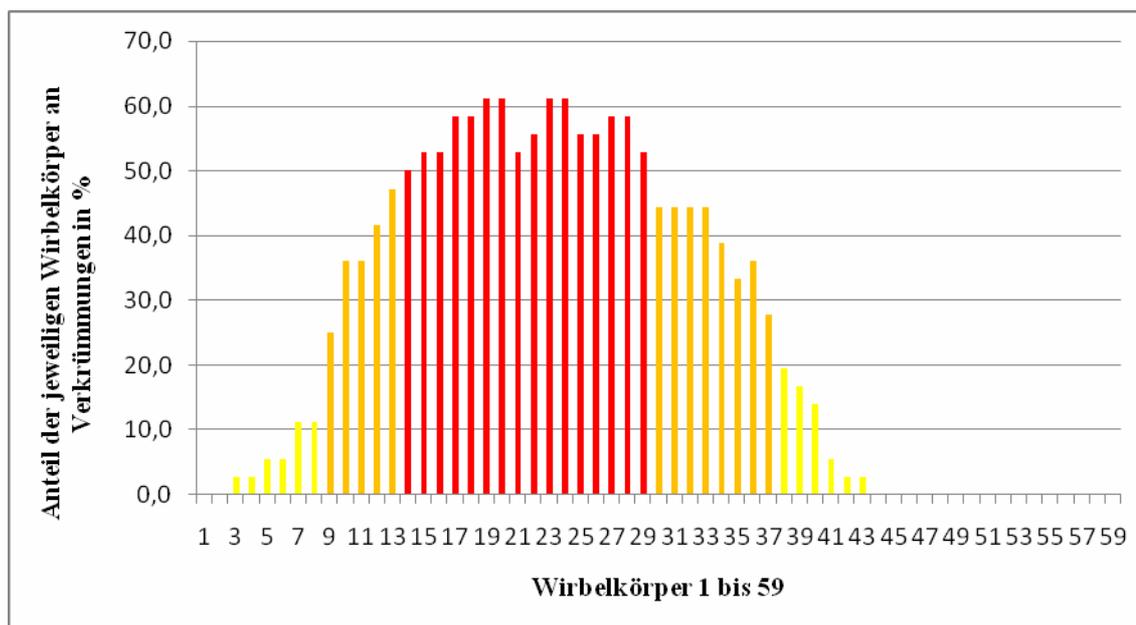
**Abbildung 4.10: Rel. Anteil der an Wirbelsäulenverkrümmungen beteiligten Wirbelkörper (Rot markiert: Wirbel die zu über 50 % bei Verkrümmungen betroffen waren; orange: zu 21 % bis 49 % betroffen und gelb: zu < 20 % betroffen)**

Die Verkrümmungen sind allgemein in Anzahl und Stärke der Amplitude sehr unterschiedlich. Sie reichen von kaum erkennbar ( $\frac{1}{4}$  Wirbelkörperbreite und kleiner) bis stark ausgeprägt (1,5 Wirbelkörperbreiten). Auch die Anzahl der Verkrümmungen pro Wirbelsäule reicht von eins bis fünf. Die Verkrümmungen einer Wirbelsäule sind überwiegend nach einer Seite ausgerichtet! Dies bedeutet, dass sie aus dv-Sicht ihren Scheitelpunkt auf der gleichen Seite haben.

Die Wirbelkörper 14 bis 29 sind mit  $\geq 50\%$  am häufigsten an den insgesamt festgestellten Verkrümmungen beteiligt. Diese liegen dabei im zweiten und dritten Fünftel ( $23,7\% - 49,2\%$ ) der Wirbelsäule. Mit  $\geq 20\%$  und  $\leq 50\%$  an Verkrümmungen beteiligt sind die Wirbelkörper 9 bis 37. Insgesamt treten die Verkrümmungen in der Häufigkeit mehr im vorderen Bereich der Wirbelsäule auf. An den Verkrümmungen nicht beteiligt waren die Wirbelkörper 1 und 2 sowie 44 bis 59. Die Wirbelkörper 3 bis 8 und 38 bis 43 weisen mit  $\geq 0$  und  $\leq 20\%$  die geringste Beteiligung an Verkrümmungen auf. Ca.  $75\%$  aller von Verkrümmungen betroffenen Wirbelkörper liegen in der ersten Hälfte der Wirbelsäule (siehe Abb. 4.10).

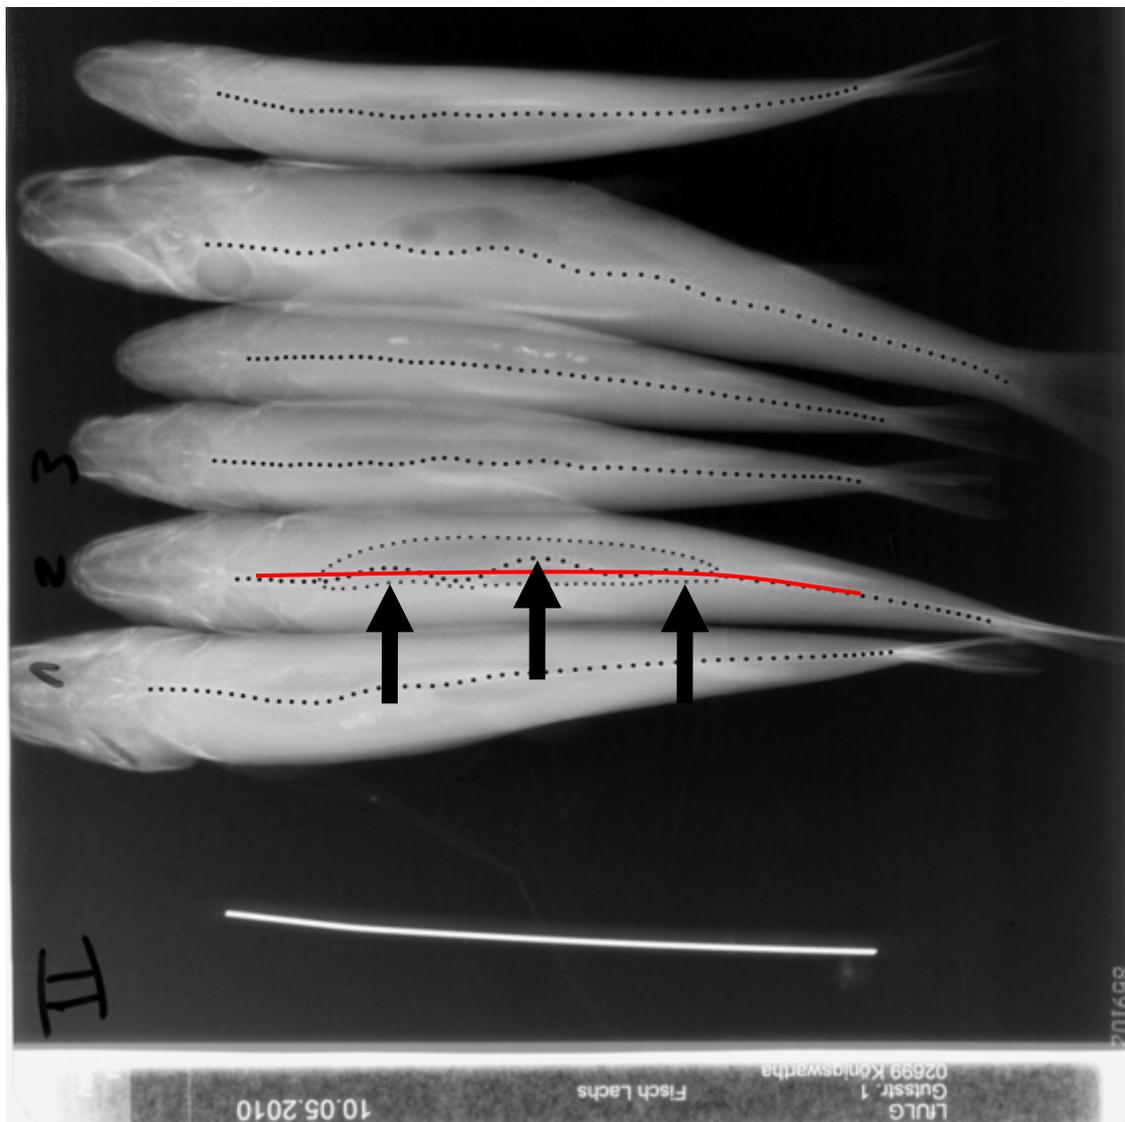
**Bild 4.1: Röntgenaufnahme im dorso-ventralen Strahlengang vom 10.05.2010 mit sechs Smolts**

Bild 4.1 zeigt sechs Smolts, bei denen die Wirbelkörper mit einem Punkt markiert sind, um den Verlauf der Wirbelsäule aus dorso-ventraler Sicht hervorzuheben. Der mit II 2 markierte Smolt weist aus dorso-ventraler Sicht drei wellenförmige, sehr deutliche Verkrümmungen der Wirbelsäule nach links auf. Wissenschaftlich wird diese Wirbelsäulenverkrümmung Skoliose genannt. Diese sind mit drei schwarzen Pfeilen gekennzeichnet. Die rote Linie soll den Normalverlauf der Wirbelsäule darstellen.

Dieser markierte Smolt zeigt ein typisches Bild der in der Röntgenaufnahme ermittelten Veränderungen an der Wirbelsäule. Die unter den Smolts zu sehende weiße Linie ist ein Metallstab mit einer Länge von 10 cm, der als Maßstab diente.

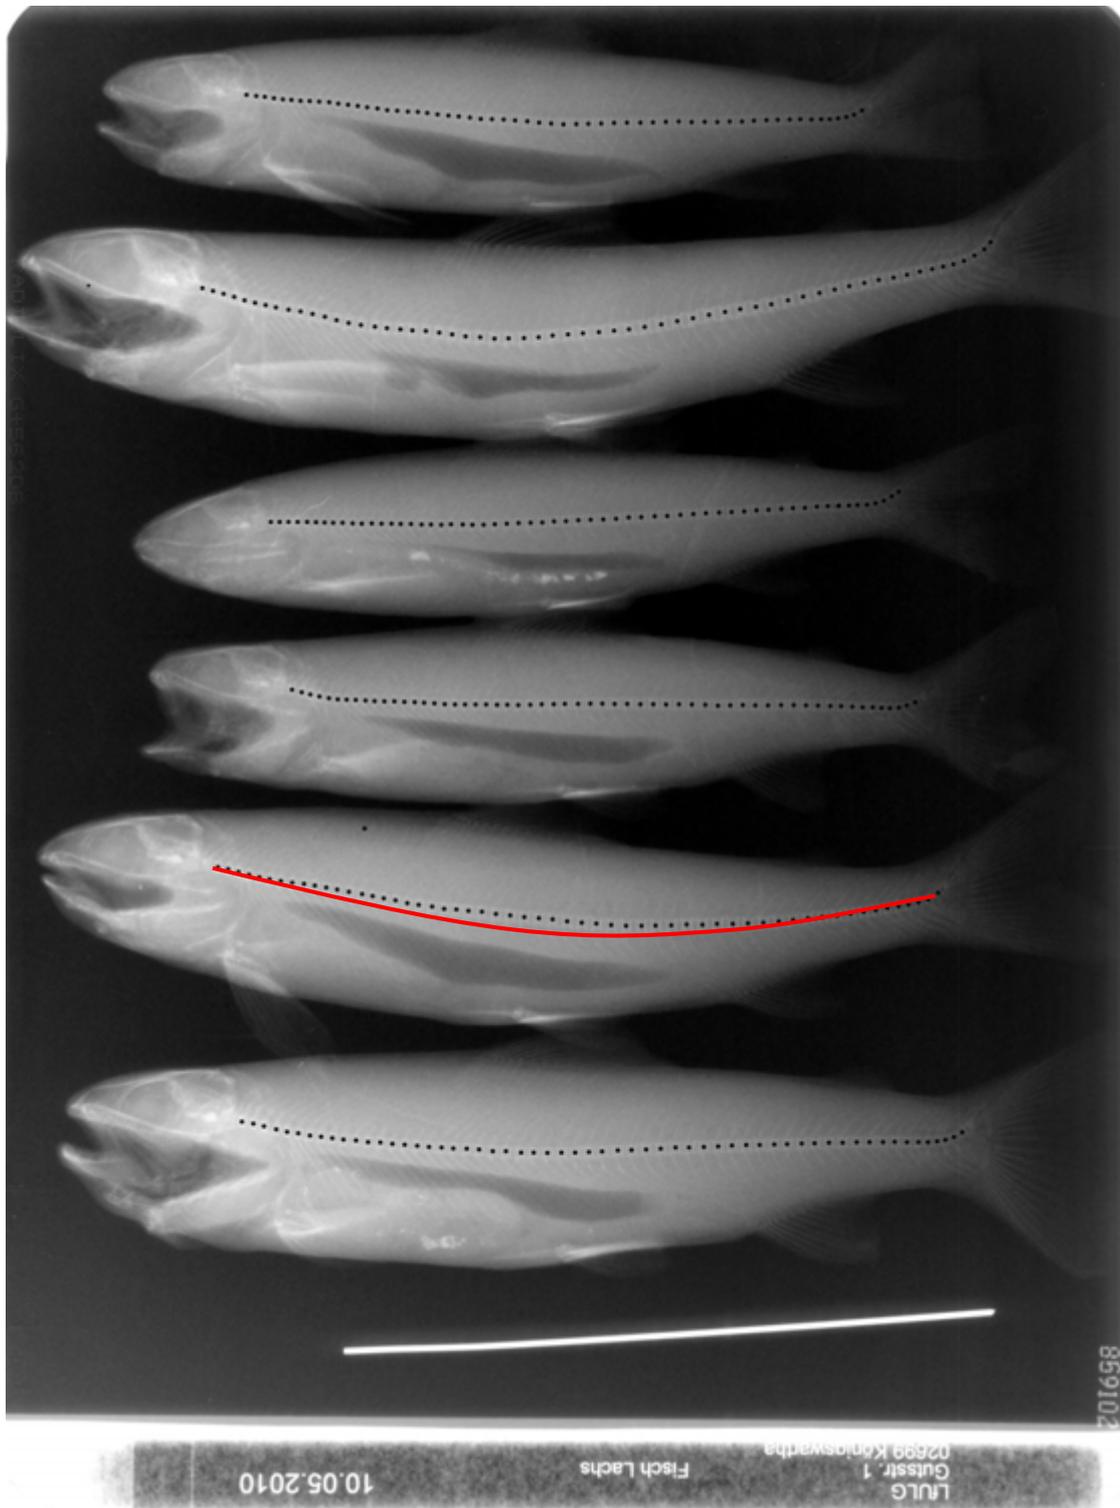
**Bild 4.2: Röntgenbild im latero-lateralen Strahlengang vom 10.05.2010 mit sechs Smolts**

Bild 4.2 zeigt die gleichen Smolts in der gleichen Reihenfolge wie im Bild 4.1. Der in Bild 4.1 beschriebene Smolt weist aus latero-lateraler Sicht nur sehr geringe bis keine Abweichungen der Wirbelsäule (Lordose) auf. Auch hier soll die rote Linie den Normalverlauf der Wirbelsäule darstellen.

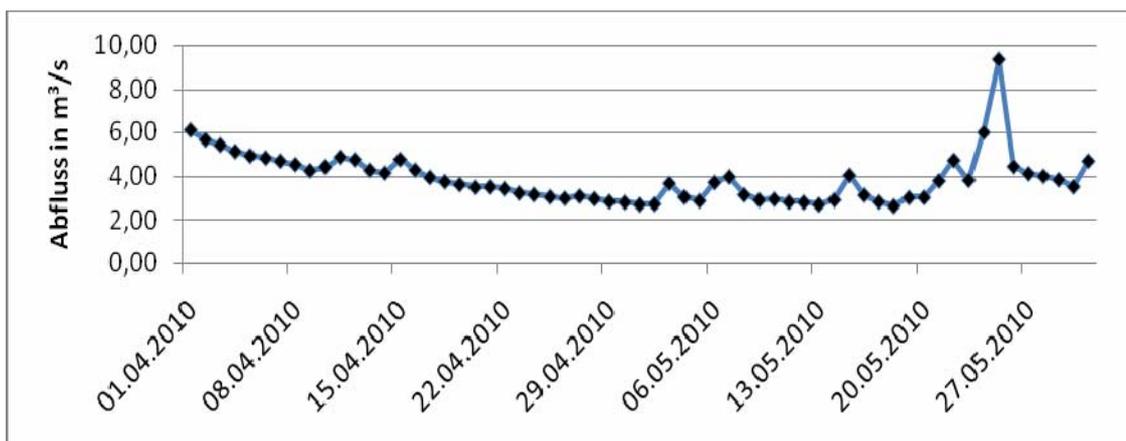
Abbildung 4.11: Aufstellung der mittleren Tagesabflüsse im Zeitraum vom 01.04. bis 31.05.2010 am Pegel Porschdorf I

Die Übersicht der mittleren Durchflussmenge am Pegel Porschdorf I vom 01.04.2010 bis zum 30.05.2010 können im Anhang 1 eingesehen werden. In den Monaten April und Mai lag der durchschnittliche mittlere Abfluss (MQ) bei 3,89 m<sup>3</sup>/s, im Untersuchungszeitraum etwas geringer bei 3,14 m<sup>3</sup>/s. Der niedrigste mittlere Abfluss (NQ) über beide Monate lag bei 2,64 m<sup>3</sup>/s und der höchste mittlere Abfluss (HQ) bei 9,33 m<sup>3</sup>/s; im Untersuchungszeitraum bei NQ bei 2,71 m<sup>3</sup>/s und HQ bei 3,97 m<sup>3</sup>/s (siehe Abb. 4.11 und im Anhang 1 Tab. 4.1A).

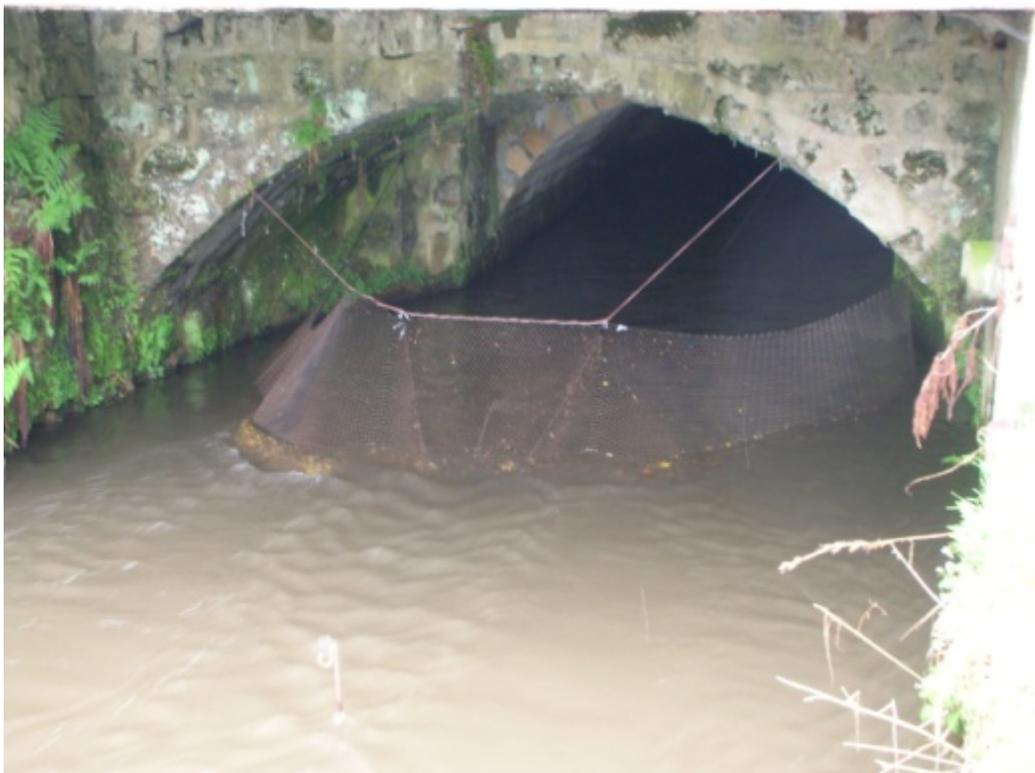
**Bild 3.3A: Hamen bei laufender Turbine**

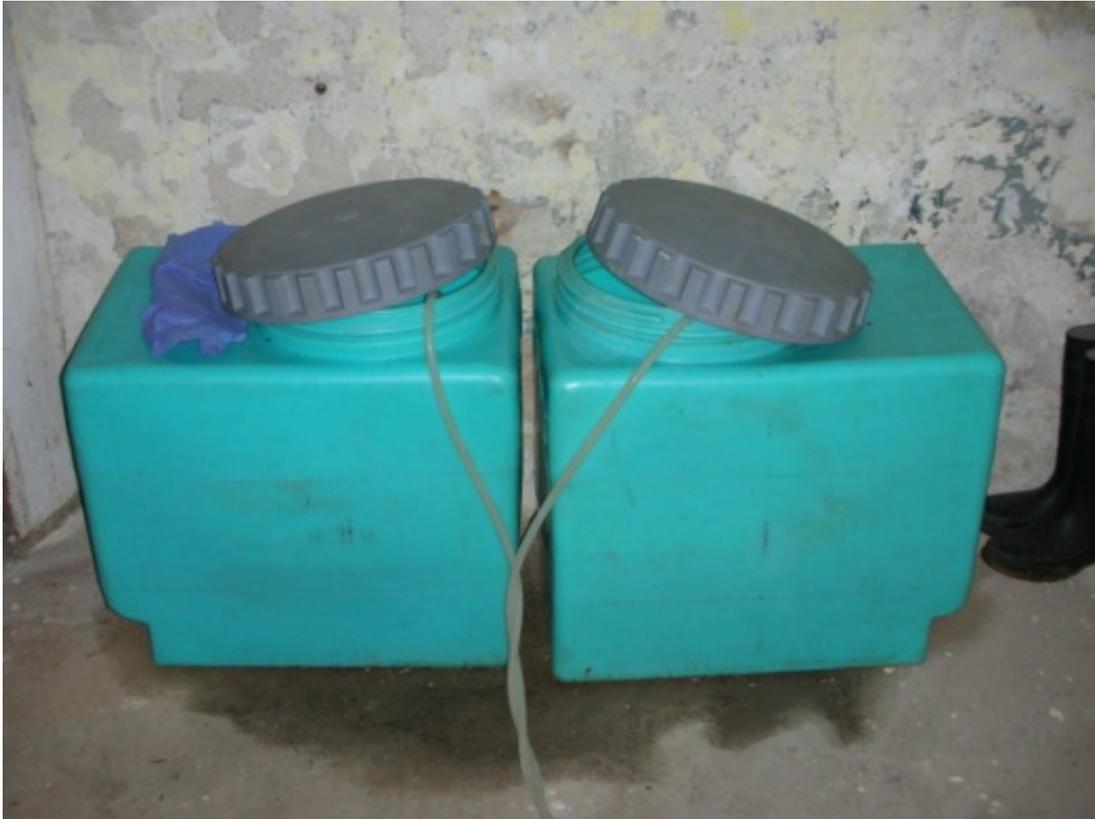
**Bild 3.4A: Kunststoffbehälter mit Belüftung zur Hälterung der Lachssmolts**

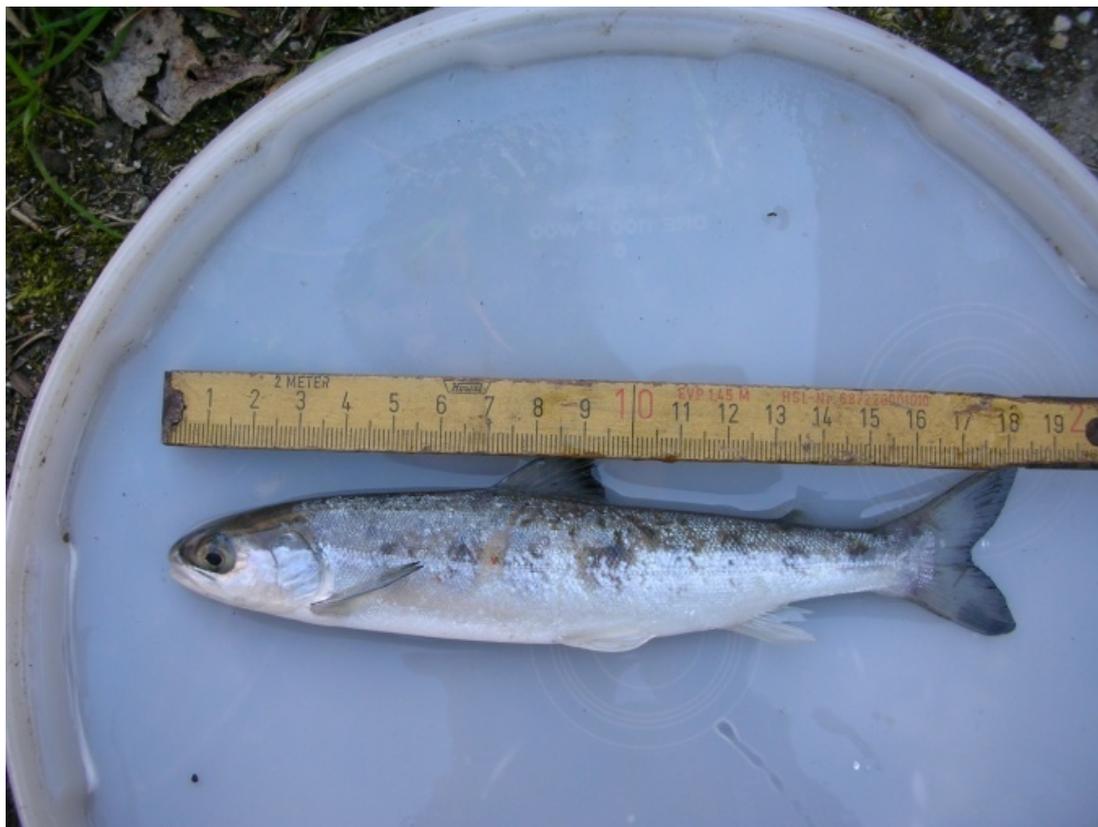
**Bild 4.3A**

**Bilder 4.3A – 4.7A Smolts mit Schuppenverlusten**

Die Schuppenverluste waren ventral am Fischkörper festzustellen und waren meist streifenförmig oder rel. großflächig (siehe Anhang 1, Bilder 4.3A - 4.7A).

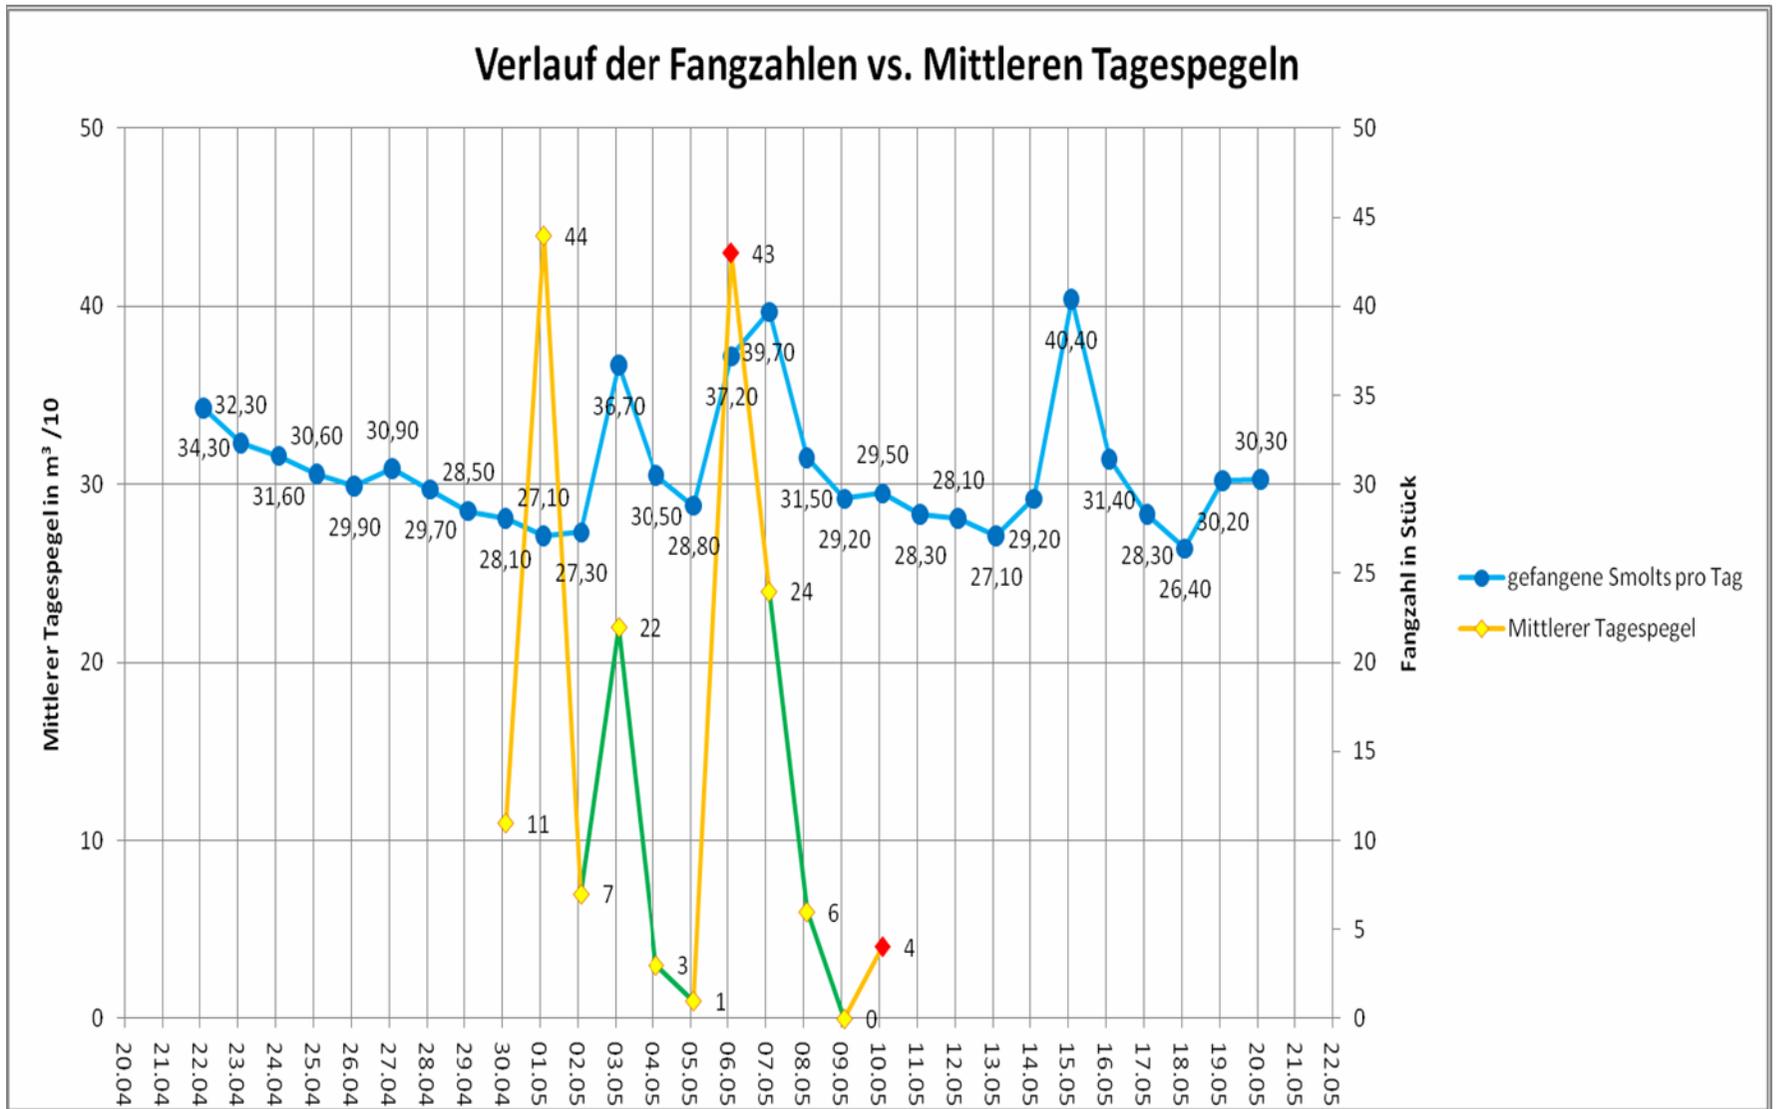
Abbildung 4.9A: Gegenüberstellung der Verläufe der mittleren Abflüsse und der Smoltfänge im Untersuchungszeitraum
