# Maßnahmenplanung gemäß EG-WRRL Kleine Spree

Schriftenreihe, Heft 13/2012

# Maßnahmenplanung gemäß EG-WRRL am Beispiel des durch den Braunkohlen- bergbau beeinflussten Fließgewässer- Wasserkörpers Kleine Spree

## Erweiterte Grundlagenermittlung und Alternativenuntersuchung

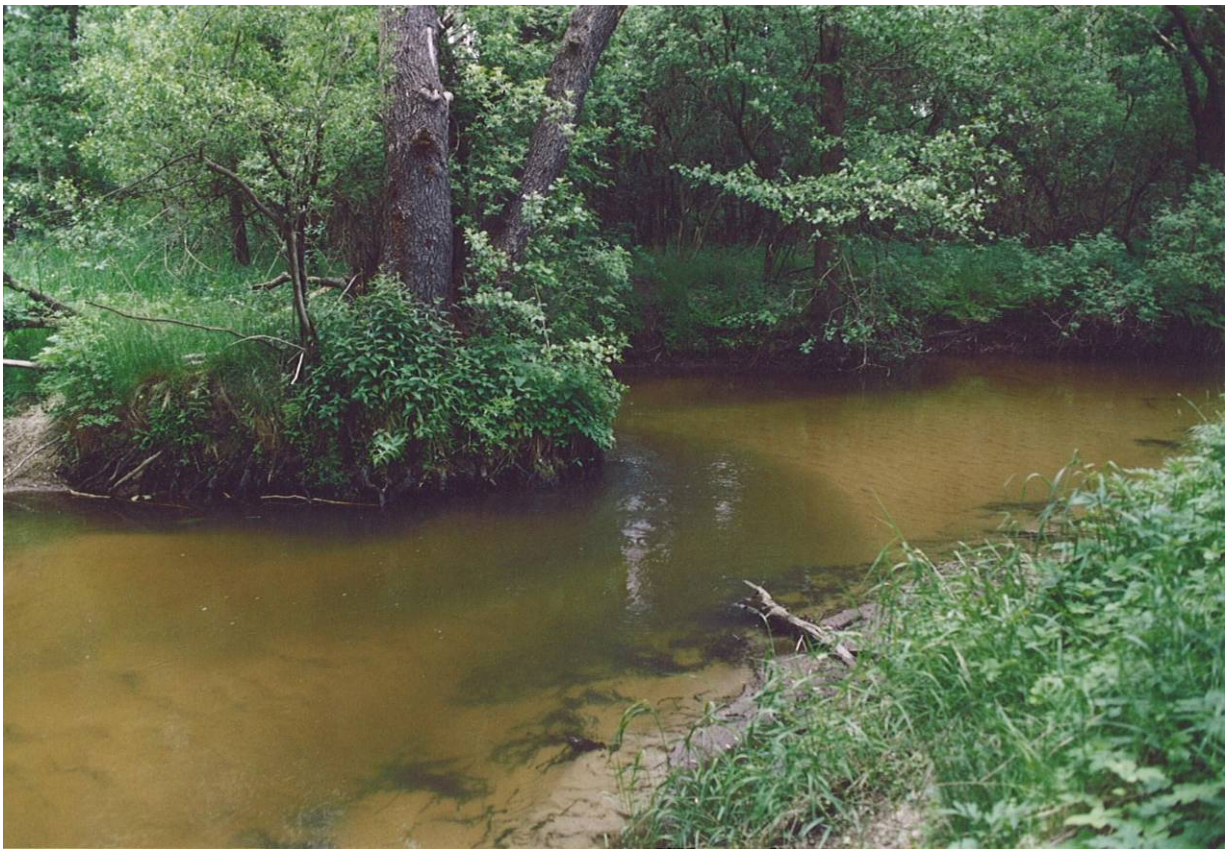
**Abbildung 5: Zielzustand eines Sand- und lehmgeprägten Gewässers (Pulsnitz)**

Abbildung 5 vermittelt einen Eindruck von einem weitestgehend gewässertypischen Zustand eines sandgeprägten Tieflandflusses mit offener sandiger Sohle, Totholzstrukturen und mäßiger Strömungsdiversität und Tiefenvarianz.

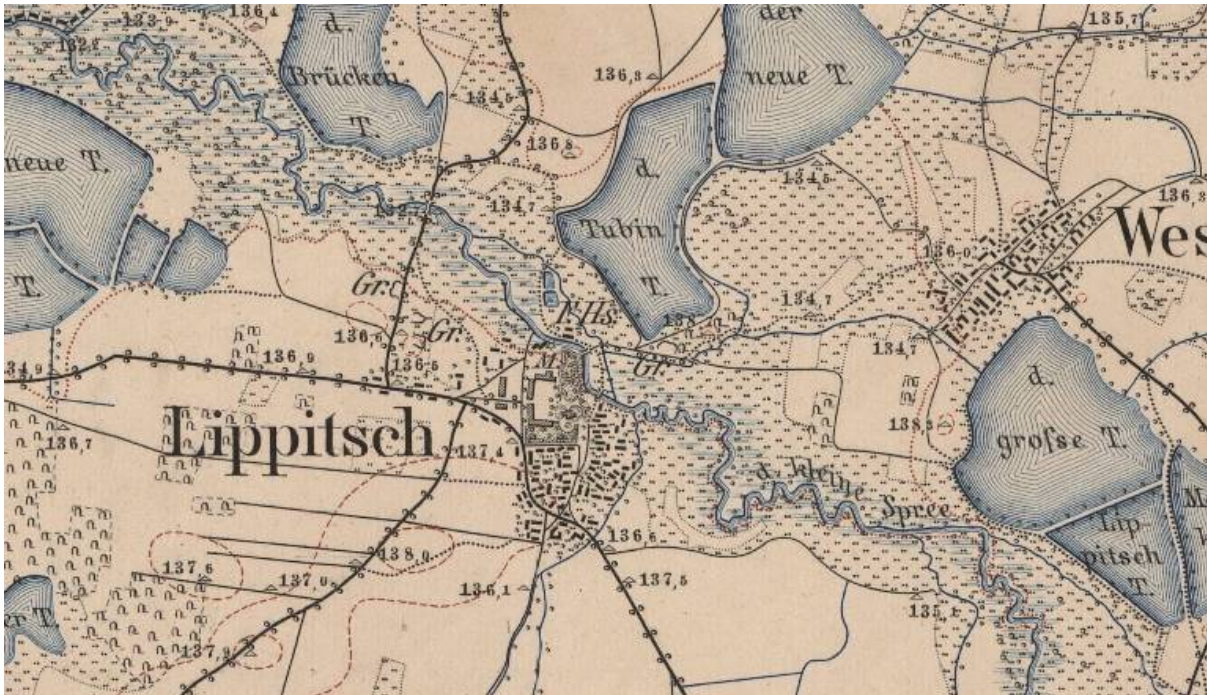
**Abbildung 6: Kleine Spree bei Lippitsch um 1884**

Die Teiche entlang der südlichen Hälfte der Kleinen Spree sind in den Meilenblättern von 1825 bereits dargestellt. Die meisten Teiche sind heute noch vorhanden und werden bewirtschaftet. Die Kleine Spree diente schon 1825 zur Bespannung der Teichanlagen und zum Betrieb der Mühlen wurden Mühlgräben angelegt. Laufbegradigungen und Flussverlagerungen als massive Eingriffe in die Gewässermorphologie waren jedoch noch die Ausnahme. Die Kleine Spree ist kaum begradigt und zeigt einen stark mäandrierenden Lauf mit Altarmabschnürungen. Abbildung 6 zeigt die Kleine Spree bei Lippitsch um 1884.

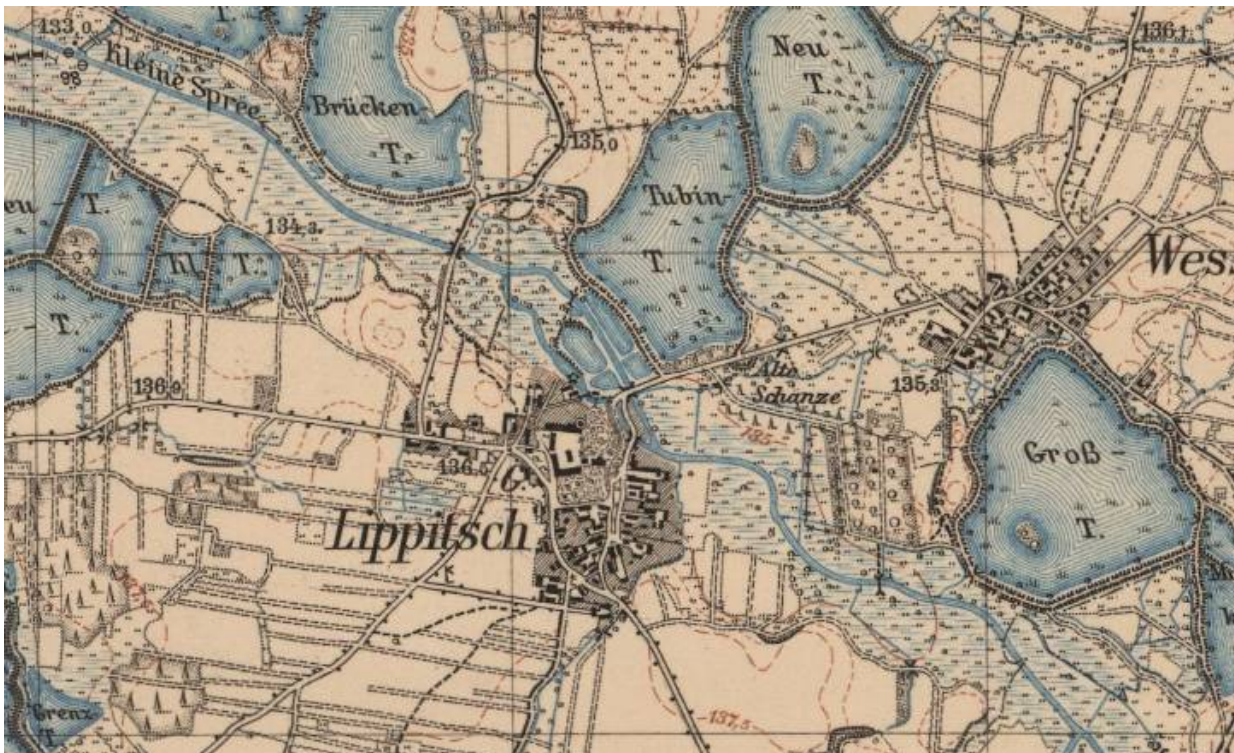
**Abbildung 7: Kleine Spree bei Lippitsch um 1930**

Bis 1921 ändert sich das Bild kaum. Aber bereits zehn Jahre (siehe Abbildung 7) später zeigt sich eine deutliche Änderung im Gewässerverlauf. Die Kleine Spree wurde begradigt (insbesondere unterhalb Milkel und bei Göbeln), um das Wasser besser abführen zu können und die angrenzenden Auenwiesen nutzen zu können. Wehre und Sohlswellen wurden errichtet und die ufernahen Gehölze beseitigt. Die Teiche werden weiterhin zur Fischzucht genutzt.

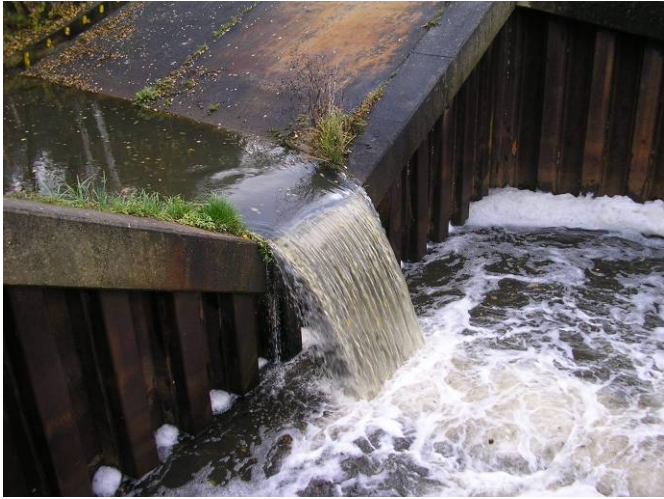
8,019	Sohlabsturz	<p>Absturz Burg</p>

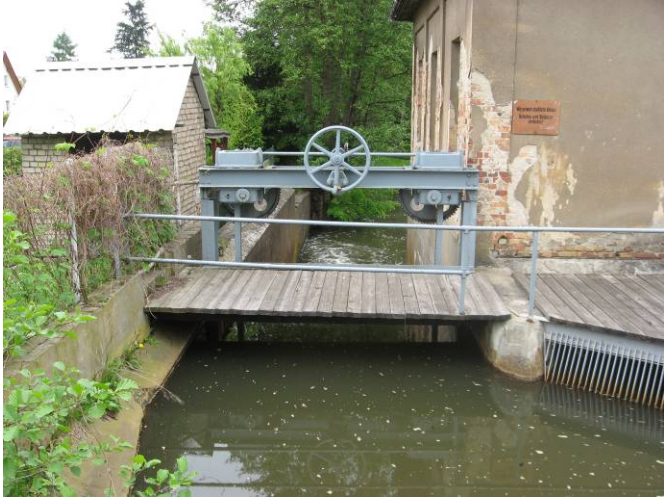
15,219	Wehr	<p>Seitenwehr (Weißkollm an der Mühle)</p>

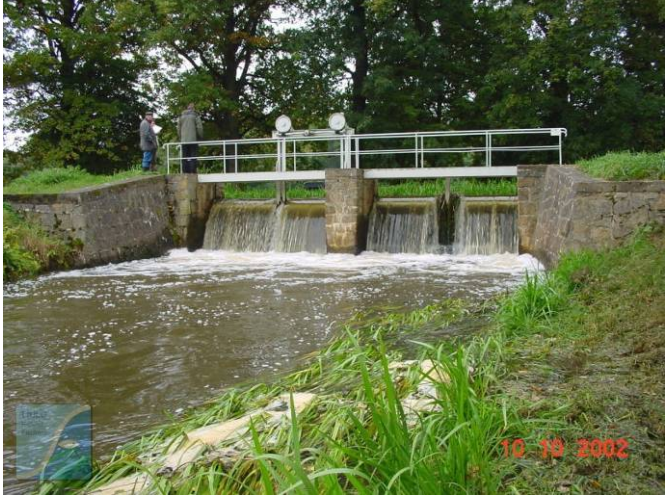
Fluss-km	Art des Querbauwerks	Bezeichnung
15,950	Wehr	<p data-bbox="756 241 1225 271">Teilungswehr Weißkollm (neues Spreefließ)</p>

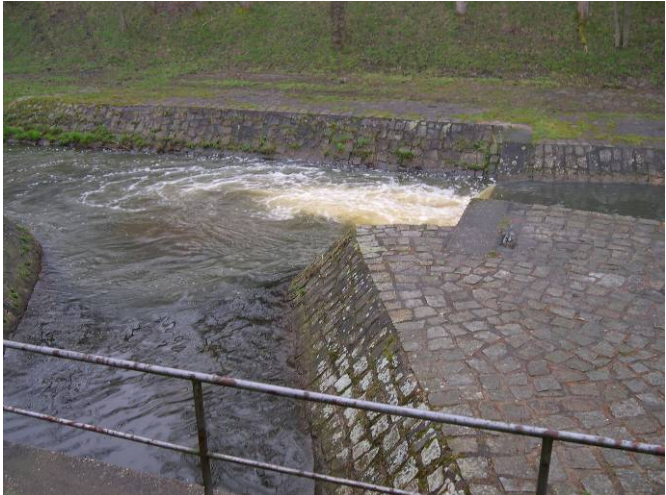
17,358	Sohlabsturz	<p data-bbox="632 1384 1353 1413">Absturz Lohsa oberhalb Ablaufbauwerk Speicher Lohsa (Silbersee)</p>

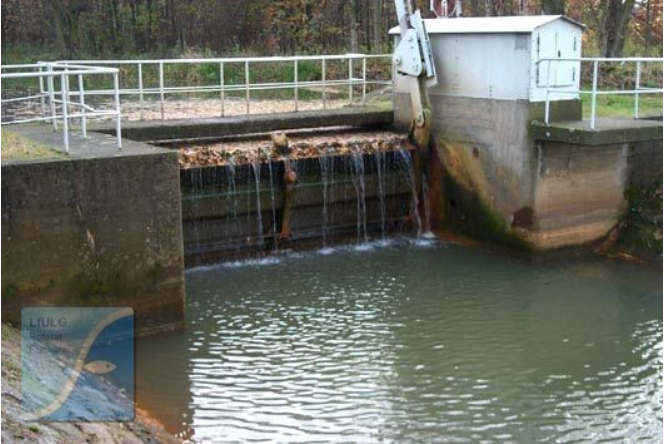
Fluss-km	Art des Querbauwerks	Bezeichnung
33,152	Wehr	<p data-bbox="826 241 1155 271">Klappenwehr Flutmulde Milkel</p>

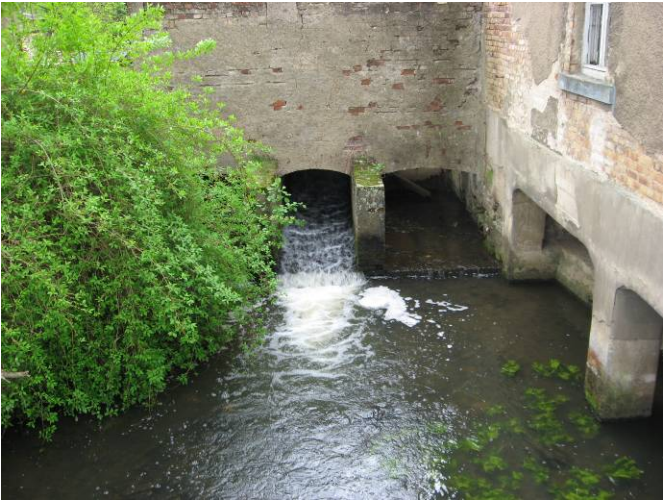
34,96	Wehr	<p data-bbox="868 797 1114 826">Schlossmühle Kauppa</p>

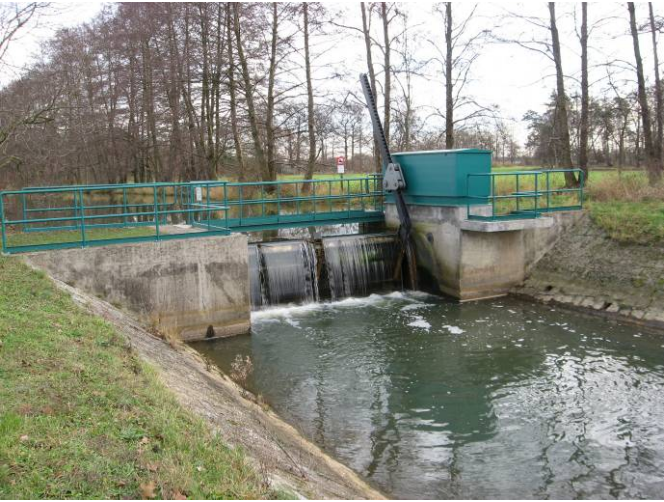
36,05	Wehr	<p data-bbox="817 1373 1165 1402">Klappenwehr Flutmulde Kauppa</p>

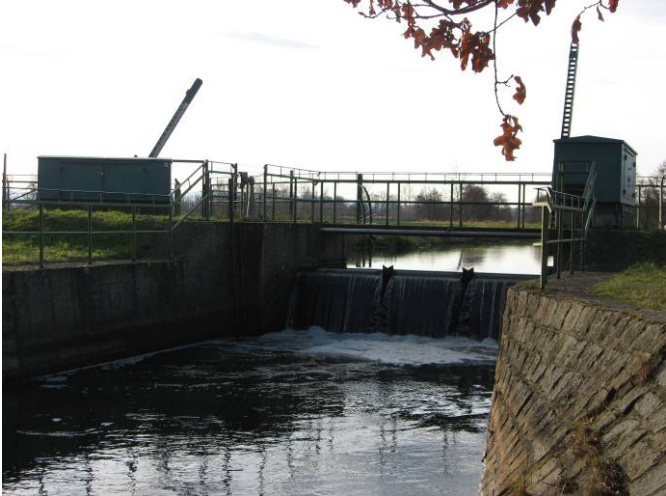
Fluss-km	Art des Querbauwerks	Bezeichnung
39,89	Wehr	<p data-bbox="852 241 1129 271">Verteilerwehr Spreewiese</p>

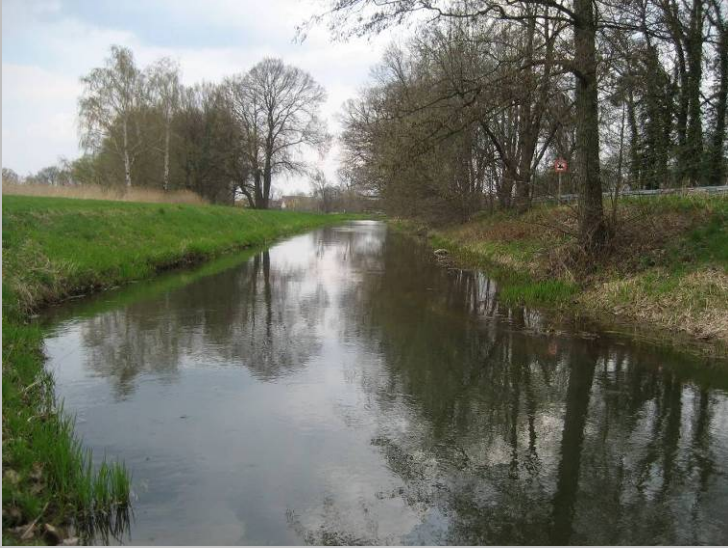
Nr.	Ortslage	Bemerkung	Bearbeitungsabschnitt
1	Spreewiese, Straße nach Klix	<p>Ca. 300 m unterhalb Spreeabzweig. Geradliniges und unbeschattetes Profil. Geringe Tiefen- und Breitenvarianz. Sanddominierte trittfeste Sohle. <math>F=0,3</math> m/s, Strömung laminar, kein Sohlverbau, Ufer mit Steinschüttung</p>

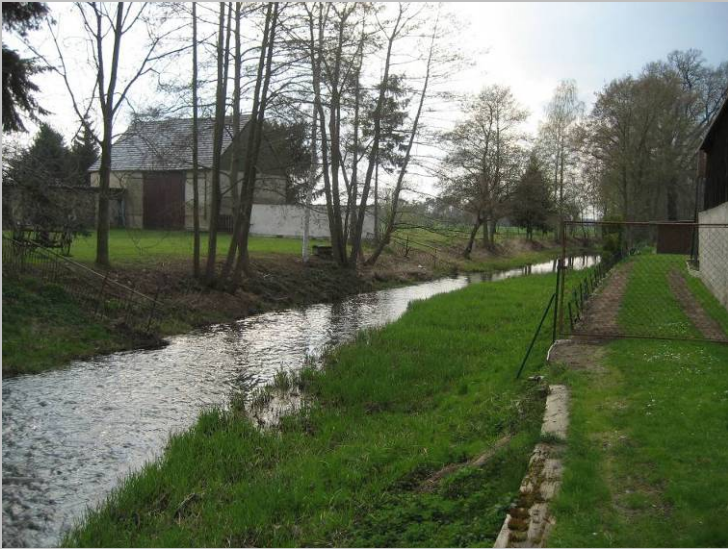
10
2	Göbeln, Ortskern	<p>Unterhalb Wehr (Staubeeinflussung oberhalb) im Bereich und unterhalb Sohlgleite. Leicht kurvig und leicht beschattetes Profil. Sandig-schlammige Sohle, im Bereich der Sohlgleite Technolithal. <math>F=0,3</math> m/s, Strömung turbulent-laminar. Breitere randliche Schwaden-Röhrichte. Hohe Tiefenvarianz, kein Sohlverbau, Ufer mit Steinschüttung</p>

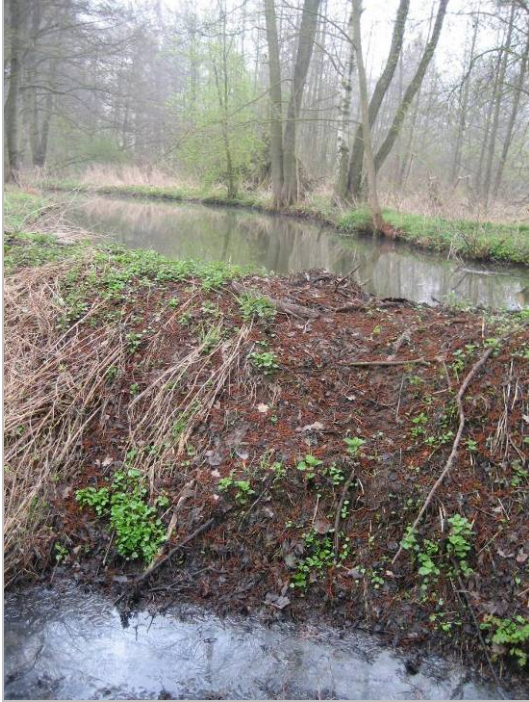
Nr.	Ortslage	Bemerkung	Bearbeitungs- abschnitt
3	Kauppa	<p>Seitengewässer. Kurviges und stark beschattetes Profil. Tiefgründig schlammige Sohle mit Detritusbänken. Geringe Tiefen- und Breitenvarianz. Beidseitig verwallt. <math>F=0,1</math> m/s, Strömung laminar, kein Ufer und Sohlverbau</p>

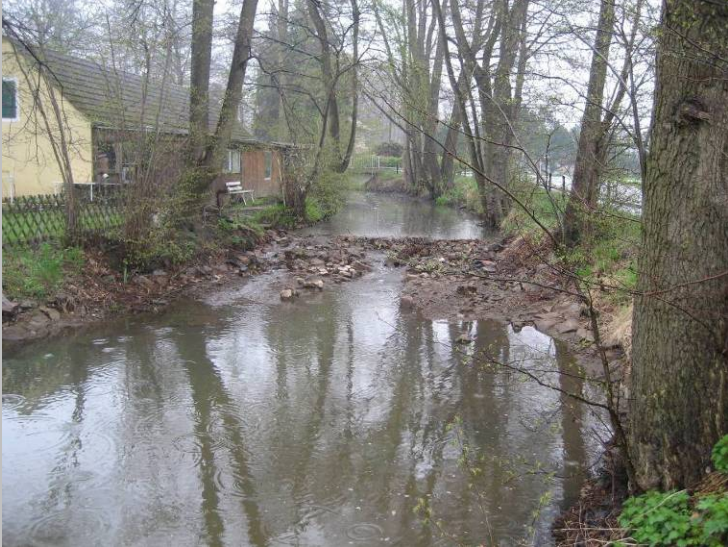
9
4	Milkel, Ortskern	<p>Seitengewässer. Unterhalb und im Bereich der Sohlgleite (Staubeeinflussung oberhalb). Kurviges und leicht beschattetes Profil. Überwiegend mäßig trittfeste schlammige Sohle, im Bereich der Sohlgleite Technolithal. <math>F=&lt;0,1</math> m/s, Strömung laminar, im Bereich der Sohlgleite turbulent.</p>

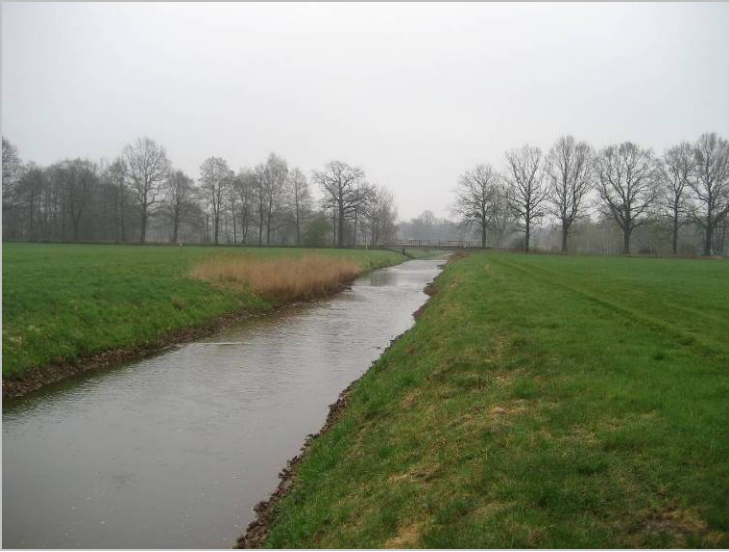
Nr.	Ortslage	Bemerkung	Bearbeitungs- abschnitt
5	Lippitsch	<p>Im Bereich und unterhalb Sohlgleite. Geradliniges und unbeschattetes, extrem steiles Profil. Sohle sandig-schlammig. <math>F=0,2</math> m/s, Strömung turbulent. Sohle und Ufer mit Steinschüttung</p>

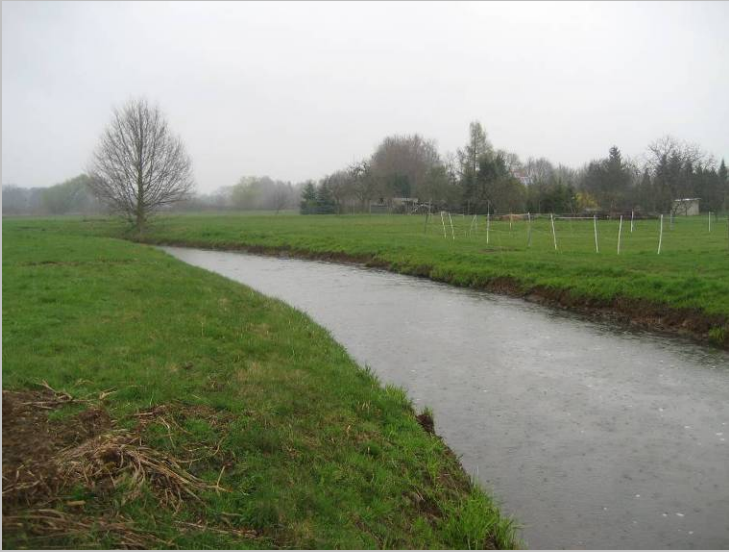
8
6	Litschen	<p>Leicht kurvig und unbeschattetes Profil. Geringe Tiefen- und Breitenvarianz. Sohle sandig-schlammig. <math>F=0,2</math> m/s, Strömung laminar. Sohle und Ufer mit Steinschüttung</p>

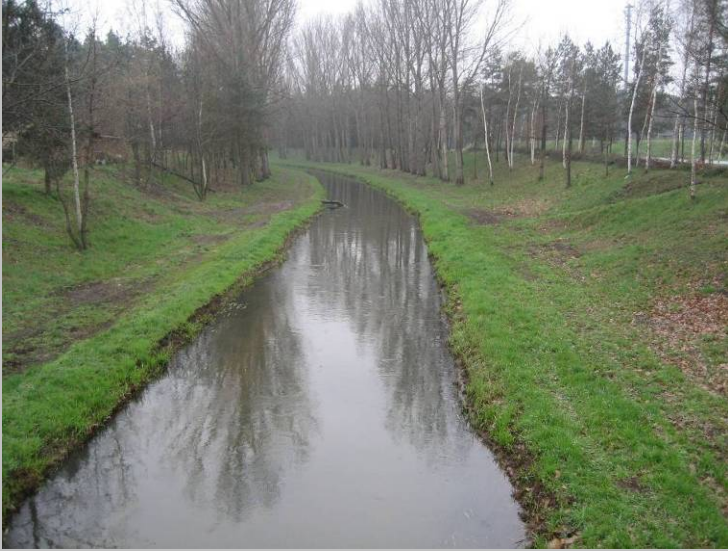
Nr.	Ortslage	Bemerkung	Bearbeitungsabschnitt
7	Lohsa	<p>Geradliniges und leicht beschattetes Profil. Geringe Tiefen- und Breitenvarianz. Sanddominierte trittfeste Sohle. <math>F=0,4</math> m/s, Strömung laminar. Größere randliche Röhrichtzonen. Sohle unverbaut, Ufer mit Böschungsrasen</p>

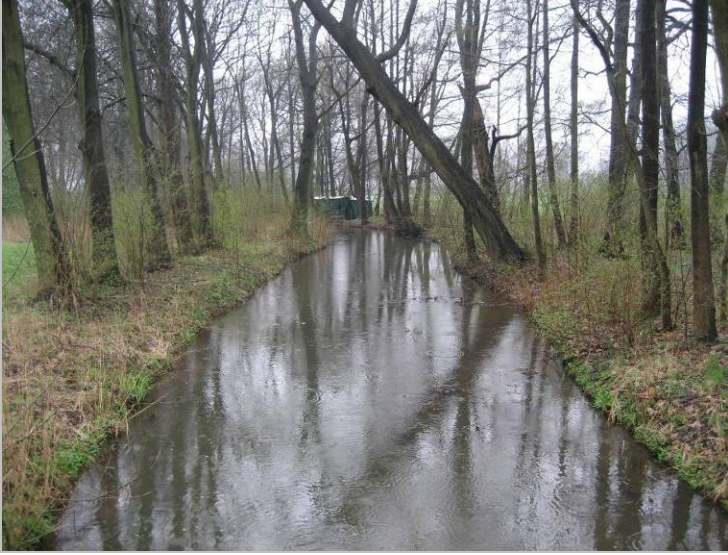
6
8	Oberhalb Weißkollm	<p>Unterhalb Wehr. Leicht kurvig und stark beschattetes Profil. Geringe Tiefen- und Breitenvarianz. Schlammdominierte Sohle. <math>F=0,1</math> m/s, Strömung laminar. Sohle und Ufer unverbaut</p>

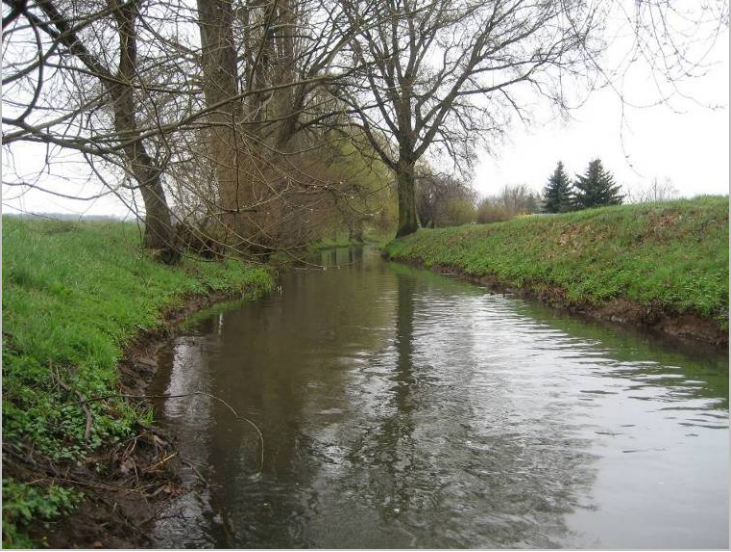
Nr.	Ortslage	Bemerkung	Bearbeitungsabschnitt
9	Unterhalb Weißkollm	<p>Geradliniges und leicht beschattetes, extrem steiles Profil. Geringe Tiefen- und Breitenvarianz. Bindige trittfeste Sohle. <math>F=0,3</math> m/s, Strömung laminar. Sohle unverbaut, Ufer mit Böschungsrasen</p>

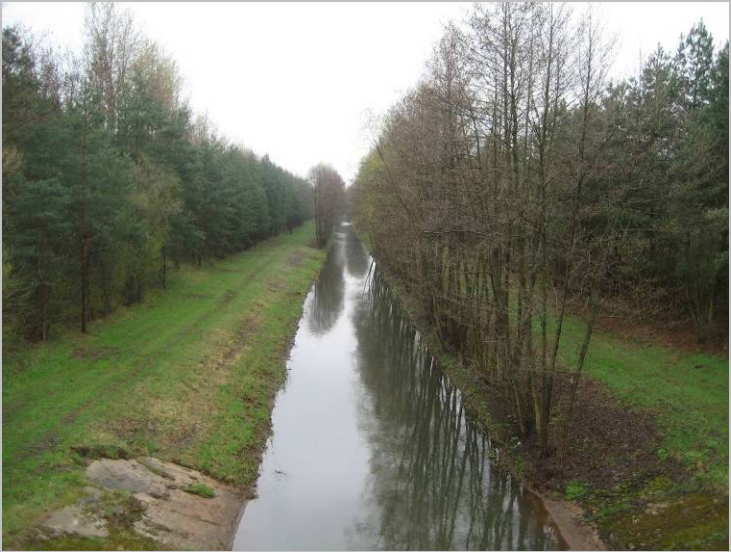
4
10	Tiegling	<p>Geradliniges und leicht beschattetes Profil. Geringe Tiefen- und Breitenvarianz. Oberhalb der Probestelle mit Betonformteilen technisch ausgebautes Trapezprofil. Sanddominierte trittfeste Sohle. <math>F=0,3</math> m/s, Strömung laminar. Randliche Röhrichtzonen. Sohle und Ufer mit Steinschüttung</p>

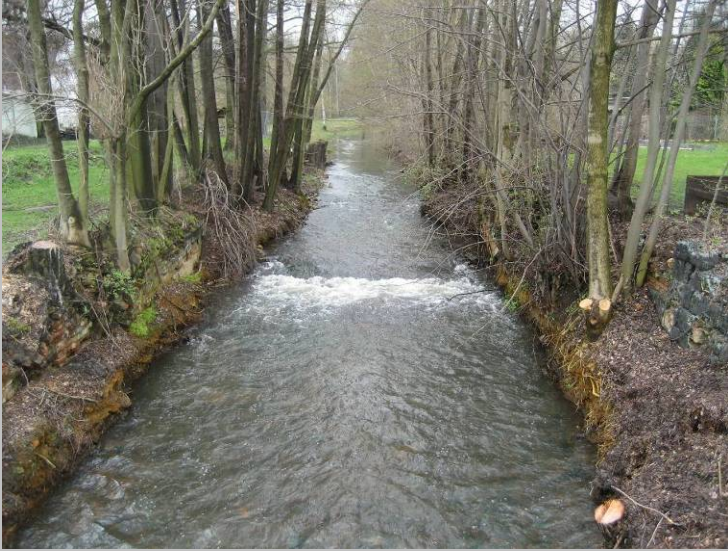
Nr.	Ortslage	Bemerkung	Bearbeitungsabschnitt
11	Burghammer, Ortskern	<p>Im Bereich der Sohlgleite. Leicht kurviges und stark beschattetes Profil. Technolithal-dominierte Sohle. <math>F=0,5</math> m/s, Strömung turbulent und reißend. Sohle und Ufer unverbaut</p>

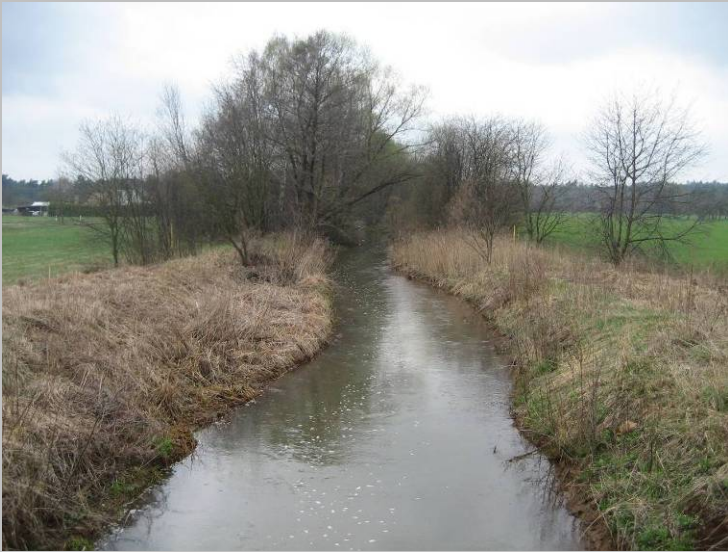
2
12	Burgneudorf	<p>Leicht kurviges und stark beschattetes Profil. Sandig-schlammige Sohle, unterhalb des Wehres technolithal-dominiert. Relativ schmales und tiefes Profil. Hohe Tiefenvarianz. Schmale Binsenröhrichte. Starke Eisenocker ausfällung. <math>F=0,4</math> m/s, Strömung laminar, unterhalb des Wehres turbulent. Sohle und Ufer unverbaut</p>

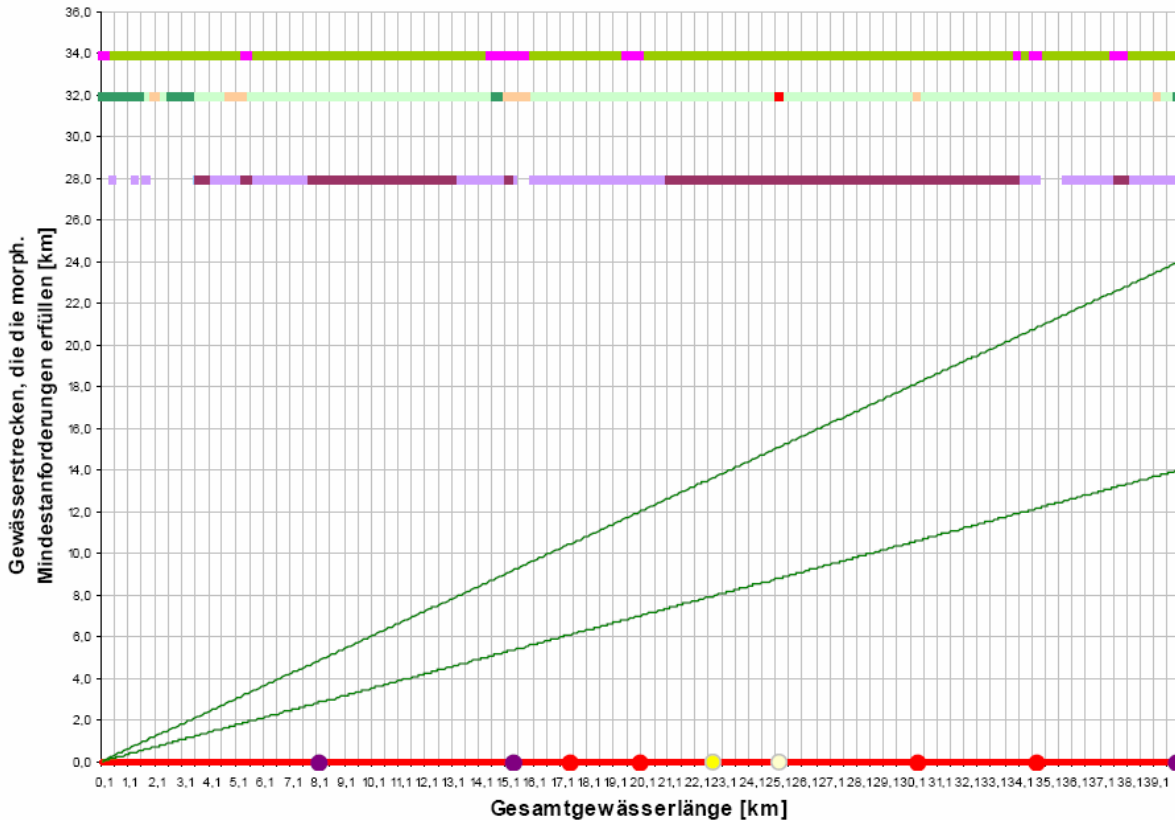
Abbildung 14: Gewässermorphologische Kennlinie Kleine Spree

Die in dieser Untersuchung aufgestellte gewässermorphologische Kennlinie stellt sich wie folgt dar:

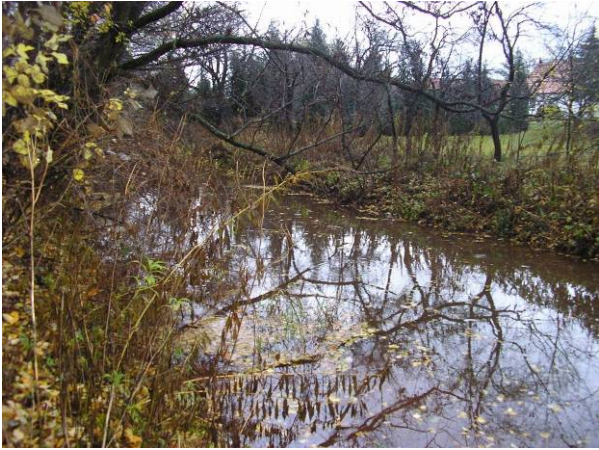
Nummer	Name	Fluss-km	Beschreibung
1	Spreewitz - Burgneudorf

0,0 bis 3,8	<ul style="list-style-type: none"> <li>■ überwiegend unverbaute Sohle und unverbautes Ufer</li> <li>■ überwiegend beschattet, zum Teil mit bodenständigem Auwald</li> <li>■ Verbraunung durch diffusen Grundwasserzutritt aus den Halden, Kippen des Braunkohlenbergbaus und ehemals entwässerten gewachsenen Grundwasserleitern</li> </ul>
2	Burgneudorf - Burg

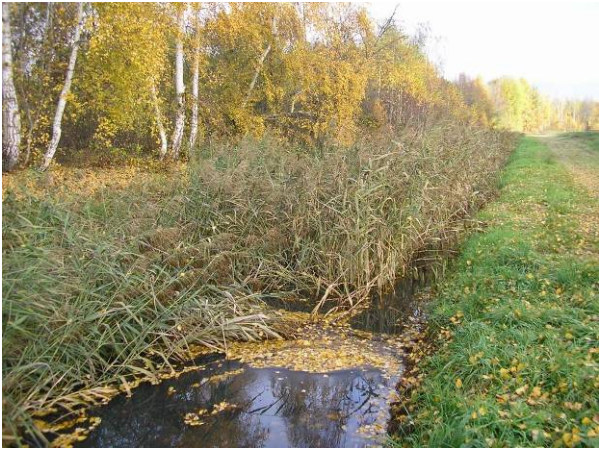
3,8 bis 7,8	<ul style="list-style-type: none"> <li>■ überwiegend eingedeicht, eine Uferseite mit Böschungsrasen, die andere mit bodenständiger Galerie</li> <li>■ einseitig beschattet</li> </ul>

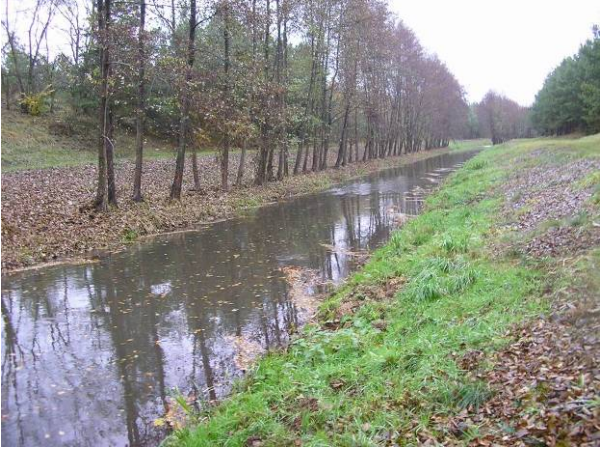
Nummer	Name	Fluss-km	Beschreibung
3	<p>Verlegestrecke Scheibensee</p>

7,8 bis 13,2	<ul style="list-style-type: none"> <li>■ technogenes Gerinne (Doppeltrapez)</li> <li>■ Sohle und beide Ufer mit Schotter verbaut, Foliendichtung des Mittelwasserprofils gegen Versickerung</li> <li>■ einseitige Galerie mit Erlen</li> </ul>
4	<p>Tiegling - Weißkollm</p>

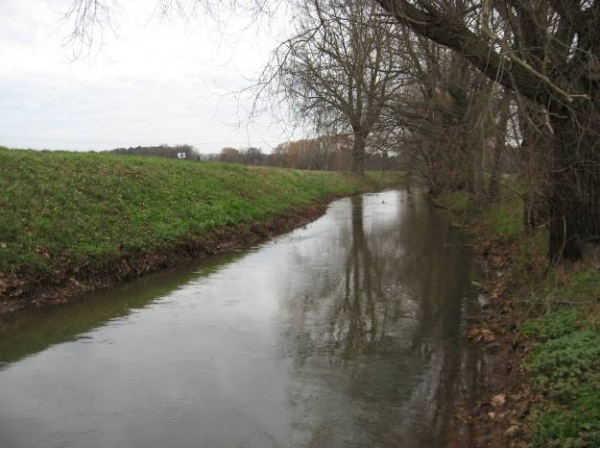
13,2 bis 14,9	<ul style="list-style-type: none"> <li>■ beide Ufer Böschungsrasen ohne Schotter</li> <li>■ kein Sohlverbau, kaum Beschattung durch lockere Galerie</li> <li>■ überwiegend angrenzende landwirtschaftliche Flächen</li> <li>■ keine Querbauwerke</li> </ul>
5	<p>Weißkollm (Siedlung)</p>

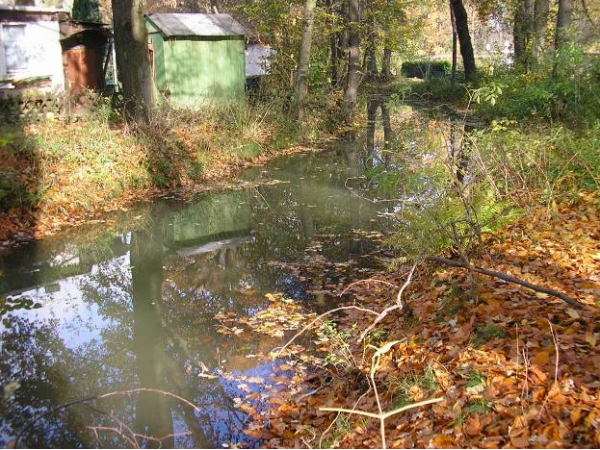
14,9 bis 16,0	<ul style="list-style-type: none"> <li>■ unverbaute Sohle und Ufer</li> <li>■ Querbauwerke mit Rückstau-effekt</li> <li>■ Beschattung vorhanden</li> <li>■ Siedlungsbereich (dörfliche Struktur)</li> </ul>

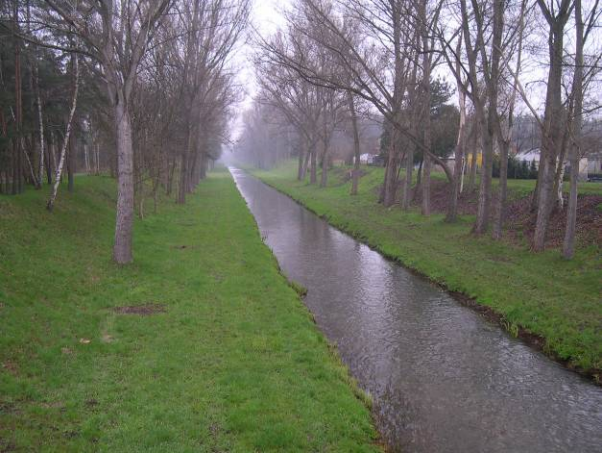
Nummer	Name	Fluss-km	Beschreibung
6	<p>Verlegestrecke Dreiweibern</p>

16,0 bis 19,3	<ul style="list-style-type: none"> <li>■ technogenes Gerinne (Doppeltrapez)</li> <li>■ kein Sohlverbau, aber Böschungsrasen</li> <li>■ keine Beschattung</li> </ul>
7	<p>Lohsa – Kolbitz</p>

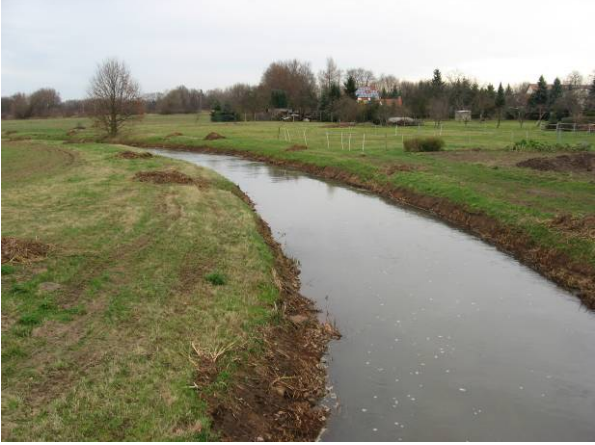
19,3 bis 24,8	<ul style="list-style-type: none"> <li>■ Ufersicherung mit Schotter</li> <li>■ Querbauwerke</li> <li>■ Einleiter Teichgruppe Kolbitz</li> <li>■ keine Beschattung</li> <li>■ überwiegend angrenzende landwirtschaftliche Flächen, teilweise Siedlungsbereiche</li> </ul>
8	<p>Kolbitz - Kauppa</p>

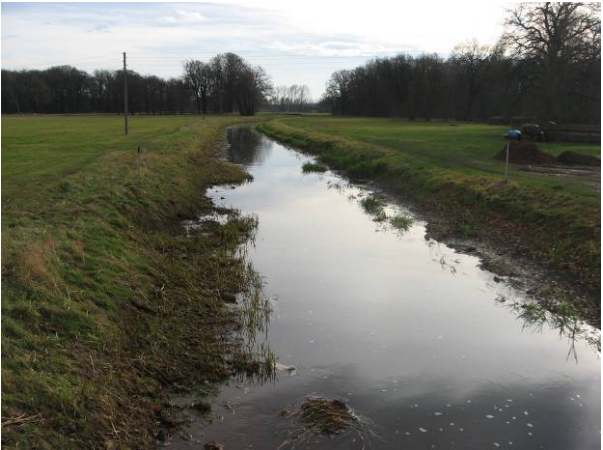
24,8 bis 34,6	<ul style="list-style-type: none"> <li>■ Ufersicherung mit Schotter</li> <li>■ Sohle mit Steinschüttung</li> <li>■ Querbauwerke mit Rückstau-effekt</li> <li>■ Mündung Lomschanke</li> <li>■ fehlende Beschattung</li> <li>■ angrenzende landwirtschaftliche Flächen</li> </ul>

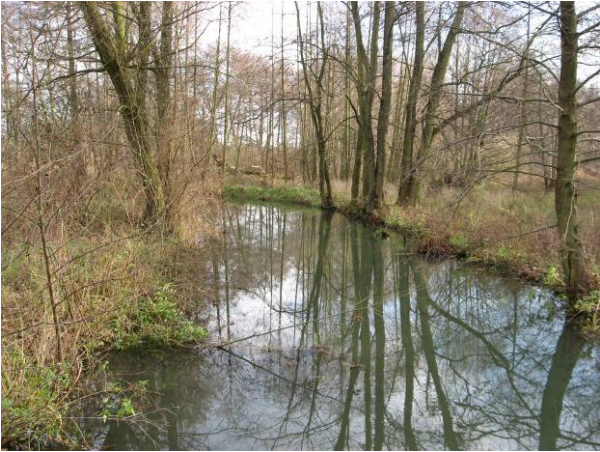
Nummer	Name	Fluss-km	Beschreibung
9	Altlauf Kauppa

34,6 bis 35,7	<ul style="list-style-type: none"> <li>■ parallel zur Flutmulde Kauppa</li> <li>■ Schlossmühlenwehr mit Rückstauereffekt</li> <li>■ Beschattung durch Auwald</li> <li>■ kein Verbau</li> </ul>
10	Commerau - Spreewiese

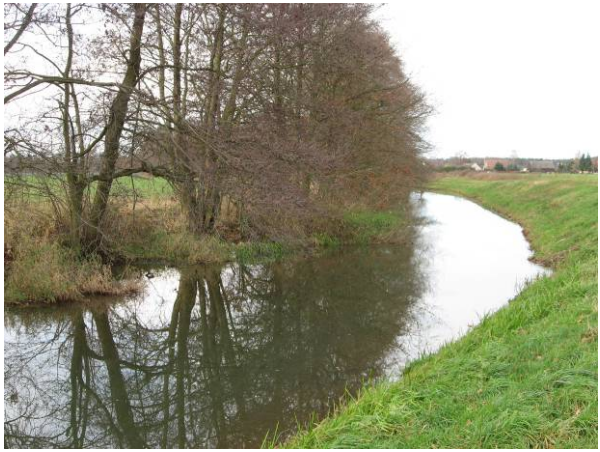
35,7 bis 39,9	<ul style="list-style-type: none"> <li>■ Ufersicherung mit Steinschüttung</li> <li>■ Verteilerwehr Spreewiese</li> <li>■ einseitig Beschattung durch Galerie</li> <li>■ angrenzende landwirtschaftliche Flächen</li> </ul>
