Wirksamkeit von WRRL-Maßnahmen

Schriftenreihe, Heft 25/2016

Umsetzung der Wasserrahmenrichtlinie
in Sachsen –
Wirksamkeit von WRRL-Maßnahmen
– Makrozoobenthos

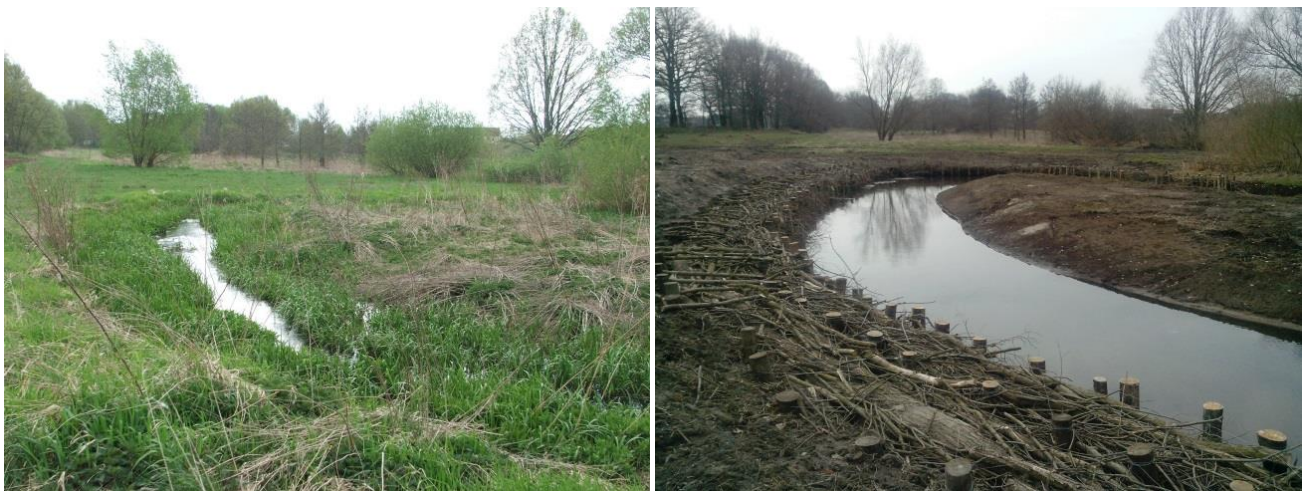
Abbildung 2: Abschnitt der Schwarzen Elster vor (links) und nach der Profilaufweitung durch Sedimententnahmen (rechts)

Die Gesamtmenge der entnommenen Sedimente in der Vorbereitungsphase liegt somit bei rund 20.000 m³.

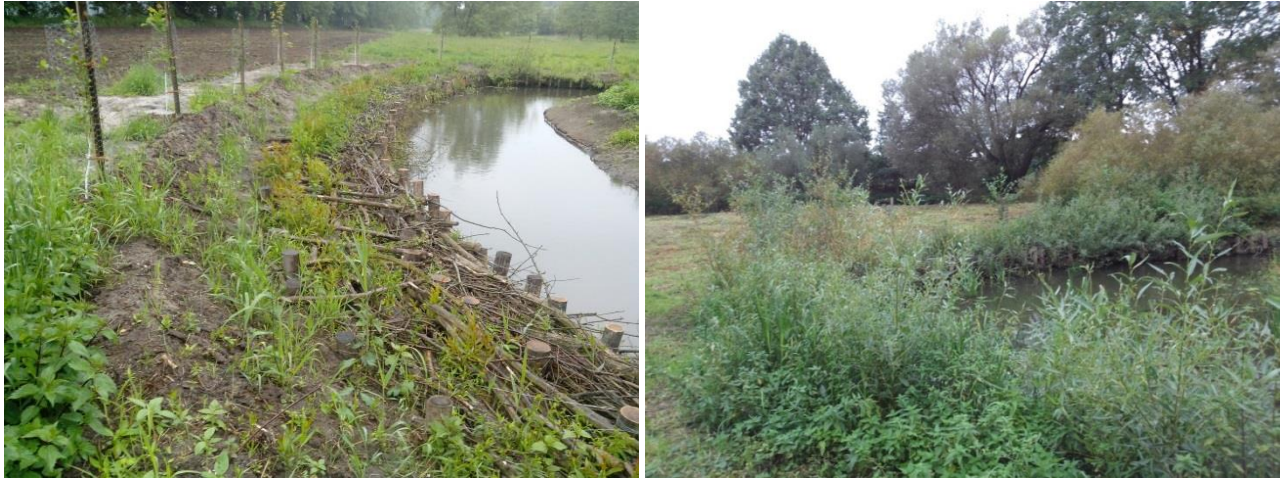
Abbildung 3: Ingenieurbiologische Bauweisen zur Ufersicherung Initialstadium (links); deutlicher Weidenaufwuchs (rechts)

Ingenieurbiologische Bauweisen wurden zur Stabilisierung erosionsanfälliger Ufer oder zur Herstellung ökologischer Strukturen eingesetzt. Aktive Maßnahmen (Pflanzungen und ingenieurbiologischen Bauweisen) erfolgten auf rund 1,1 km Uferlänge. Bei ingenieurbiologischen Maßnahmen kam ausnahmslos heimisches Weidenmaterial zum Einsatz (Abbildung 3).

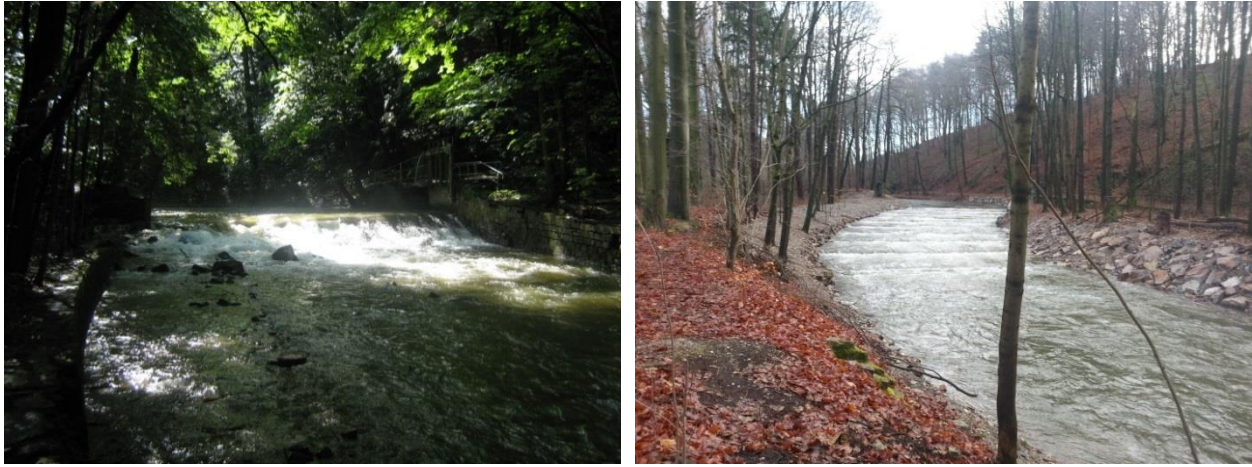
Abbildung 5: Wehr vor dem Umbau (links) und Zwönitz nach dem Umbau des Wehres in eine Riegelrampe (rechts)

Der Umbau eines Querbauwerks erfolgte durch die Herstellung einer Riegelrampe auf ca. 55 m. Neben der Riegelrampe wurde außerdem noch ein Entnahgebauwerk mit Schützenanlage errichtet (Abbildung 4 und Abbildung 5).

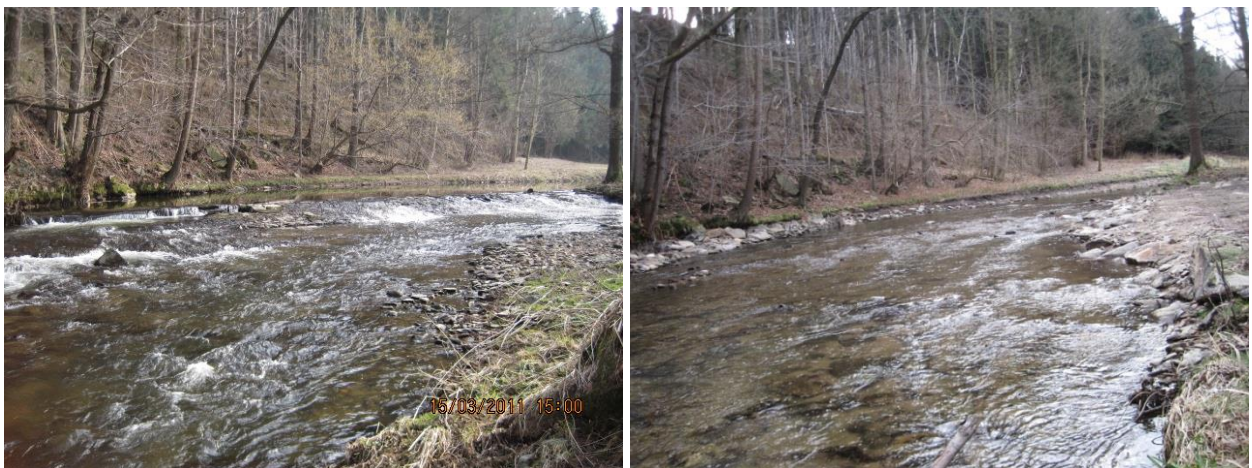
Abbildung 6: Wehr vor dem Umbau (links) und Abschnitt der Bobritzsch nach dem Rückbau des Wehres (rechts)

Der Komplett-Rückbau des zweiten Querbauwerks (Abschnitt BOB_4) mit Herstellung eines annähernd natürlichen Abflussregimes im bisher bestehenden Staubereich erfolgte im Zeitraum vom 11.11.2013 bis 19.11.2013. Ort der Maßnahme ist der Gewässerabschnitt nahe Krummenhennersdorf unterhalb der Salzbrücke. Ziel der Untersuchungen ist der Vergleich einer durch Aufstau beeinflussten Stelle zu frei fließenden Stellen, oberhalb und unterhalb bzw. die Entwicklung nach Rückbau des Querbauwerks. Ein benachbartes Querbauwerk ca. 280 m oberhalb wurde nicht zurückgebaut und durch die Untersuchung von zwei zusätzlichen Messstellen (jeweils eine im Aufstaubereich und im frei fließenden Bereich oberhalb) beobachtet. Die Entwicklung an den Messstellen in der Bobritzsch soll so dokumentiert und ein Vergleich mit der Entwicklung an der Zwönitz (Querbauwerk „Wasserwerkspark“) durchgeführt werden.

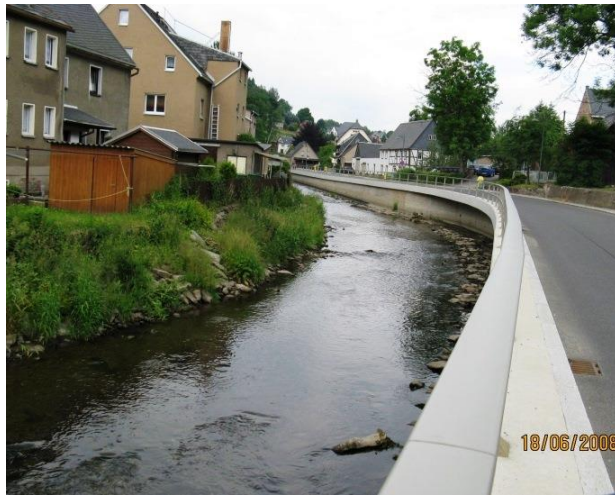
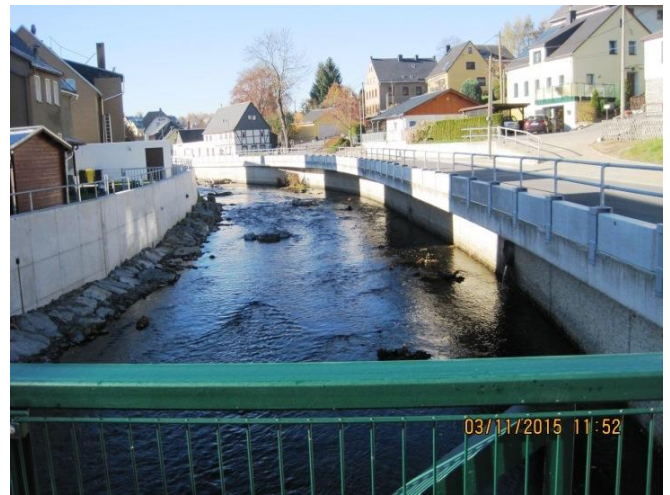
Abbildung 8: Gewässerabschnitte oberstrom (links) vor Baubeginn und nach Bauende (rechts); Schwergewichtswände (rechter Bildrand) mit HWS-Aufsatz und Stahlbetonwände mit vorgelagerter Böschung aus großformatigen Natursteinblöcken (linker Bildrand)

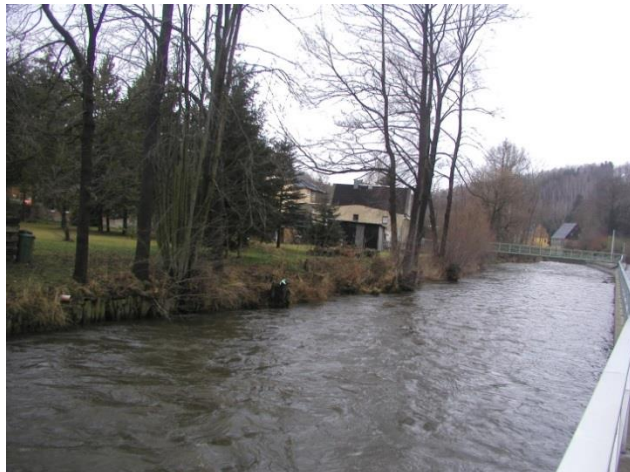
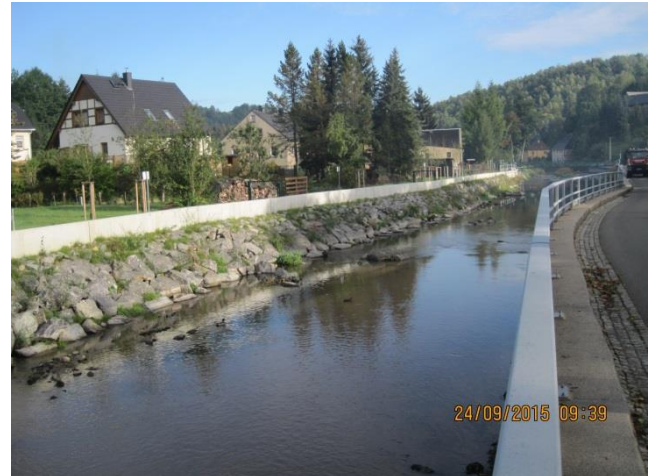
Abbildung 9: Gewässerabschnitte unterstrom (links) vor Baubeginn und nach Bauende (rechts); Winkelwand mit vorgesetzter Böschung (linker Bildrand)

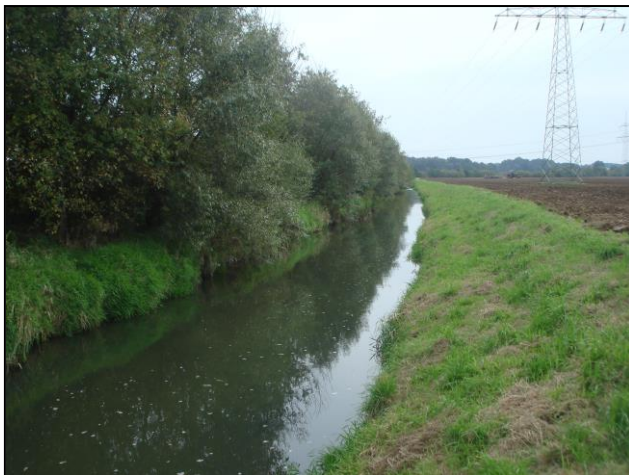
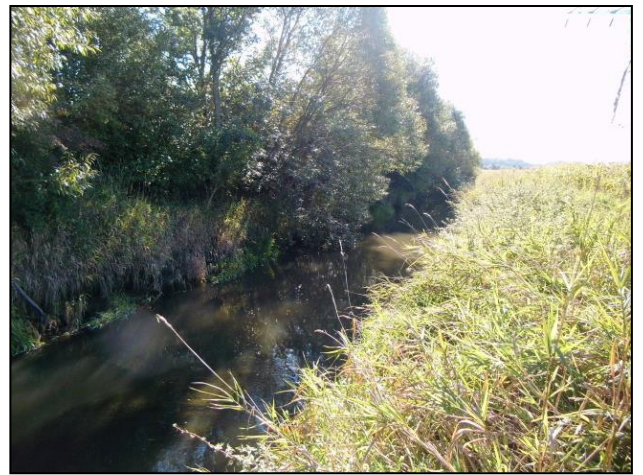
Abbildung 10: Hoyerswerdaer Schwarzwasser (HWSW_4) entgegen der Fließrichtung 2012 (links), 2015 (rechts)

Im Bereich der Probestelle HWSW_4 weist das Hoyerswerdaer Schwarzwasser einen begradigten Lauf und ein eingetieftes Trapezprofil auf. Das Gewässer hat hier nur auf der rechten Seite einen Gehölzsaum (v. a. Weiden, Erlen). Linksseitig wird das Gelände bis an den Böschungsrand als Acker bzw. Grünland genutzt.

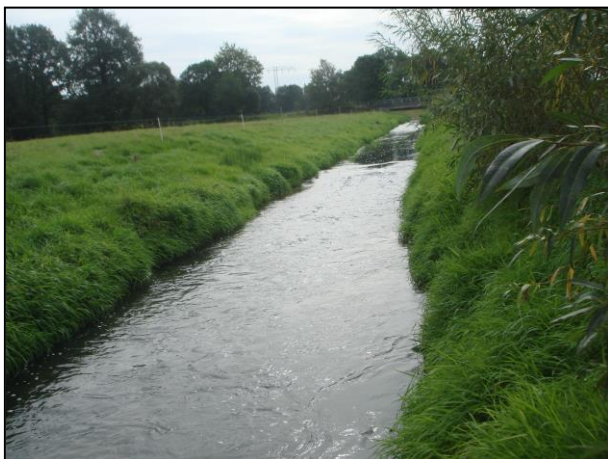
Abbildung 11: Hoyerswerdaer Schwarzwasser (HWSW_5) entgegen der Fließrichtung 2012 (links), 2015 (rechts)

An der Stelle HWSW_5 wurden die strukturverbessernden Maßnahmen durchgeführt. Auf der gesamten Gewässersohle sind Steinschüttungen (Mesolithal, kantig) vorhanden und abschnittsweise sind Störsteingruppen (Makrolithal) als Sohlriegel eingebracht worden. Darüber hinaus wurde einseitig ein Gehölzsaum angelegt.

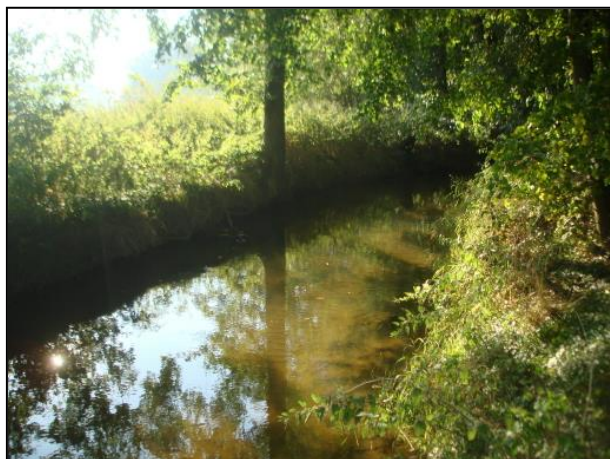
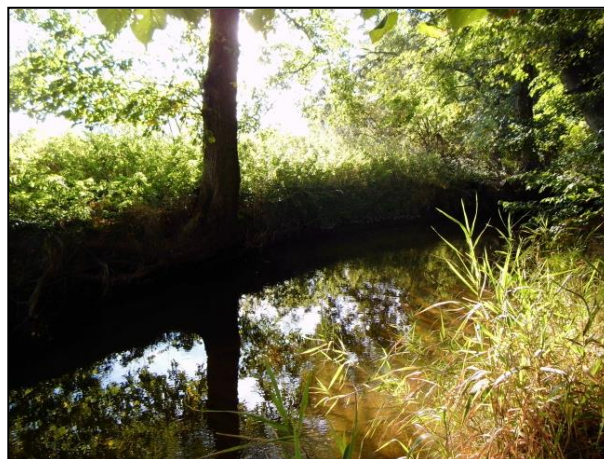
Abbildung 12: Hoyerswerdaer Schwarzwasser (HWSW_6) in Fließrichtung 2013 (links), 2015 (rechts)

An der Stelle HWSW_6 weist das Hoyerswerdaer Schwarzwasser im Gegensatz zu den beiden anderen Probestellen im Oberlauf einen deutlich naturnäheren, geschwungenen Verlauf mit geringerer Strömungsgeschwindigkeit auf. Der Maßnahmenbereich im Abschnitt der Messstelle HWSW_5 liegt ca. 2.400 m oberhalb dieses relativ naturnahen Bereiches. Auf beiden Seiten des Gewässers findet sich ein Gehölzsaum aus Büschen und Bäumen, deren Wurzeln teilweise am Ufer bis ins Gewässer reichen.

Das Hoyerswerdaer Schwarzwasser verläuft im Untersuchungsgebiet in der Nähe von Neschwitz in einem vorwiegend landwirtschaftlich geprägten Umfeld (Abbildung 10 und Abbildung 11). Die Nutzung reicht meist direkt bis an die Böschung des Gewässers. Ein durchgehender beidseitiger Gehölzsaum ist nur an der Untersuchungsstelle HWSW_6 vorhanden (Abbildung 12).

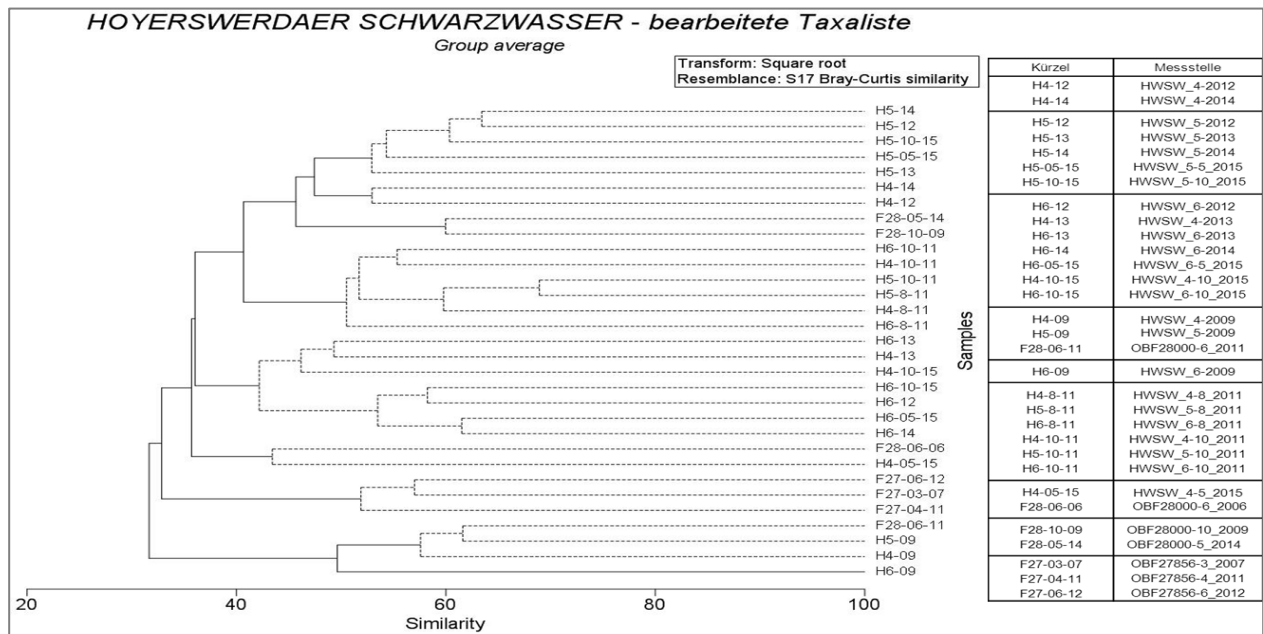
Abbildung 15: Dendrogramm für die Biozönosen des Hoyerswerdaer Schwarzwassers (bearbeitete Taxaliste)

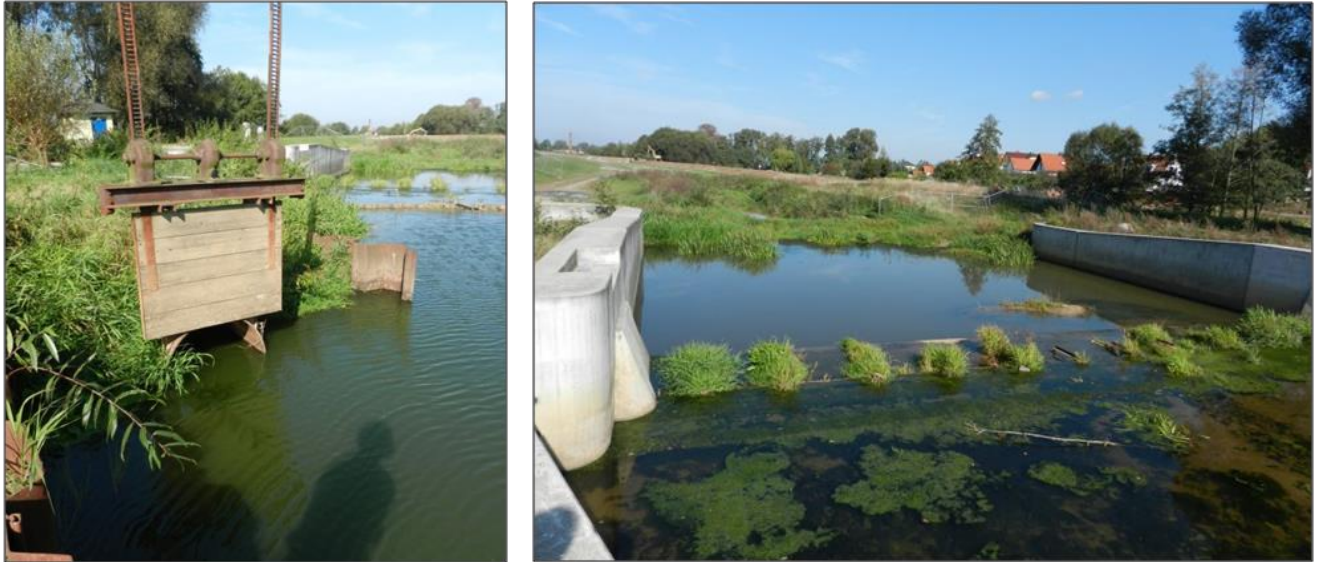
Abbildung 16: Abschlag der Schwarzen Elster mittels Rohr vor der Wehrsanierung (links); Beginn der Wudra am Wehr oberhalb von Wittichenau (rechts)

Die Untersuchungen an der Schwarzen Elster fanden zwischen Wittichenau und Dörghausen statt. Oberhalb von Wittichenau teilt sich das Gewässer in die Wudra (Hochwasserentlastung) und in die Schwarze Elster, deren Wassermenge durch einen Rohrdurchlass (siehe Abbildung 16 [links]) bis zum Jahr 2013 stark begrenzt war. Der Umbau in eine flexible Ableitung von bis zu 3,5 m³/s in die Schwarze Elster erfolgte im Jahr 2014 und war zum Zeitpunkt der Herbstprobenahme bereits fertiggestellt. Eine Abflussdynamisierung konnte bis einschließlich der Herbstprobenahme 2015 wegen Steuerungsproblemen noch nicht erreicht werden. In die Schwarze Elster münden zwischen diesem Abzweig bis zur Messstelle SE_1 noch zahlreiche Zuflüsse.

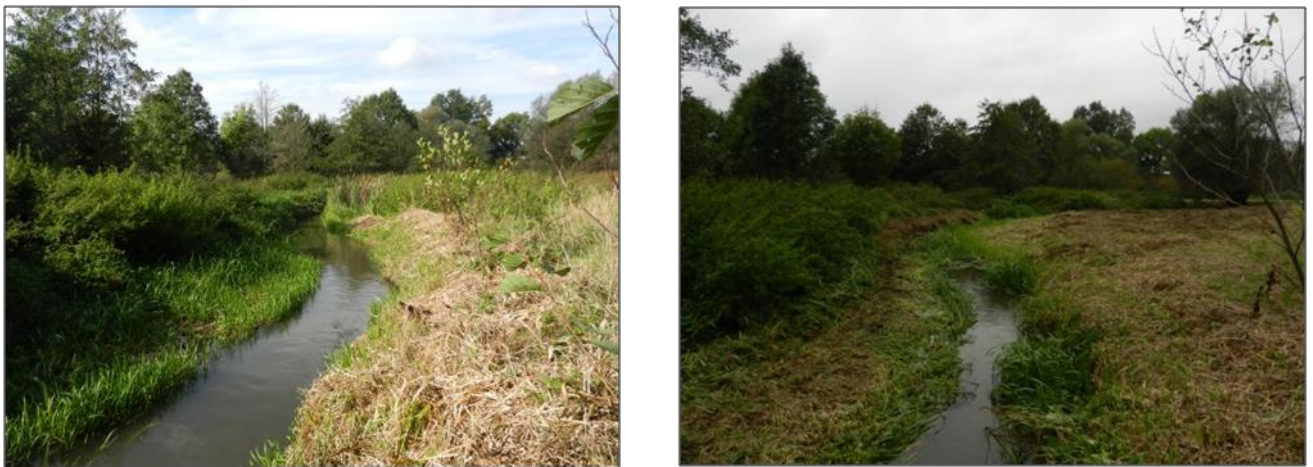
Die Messstelle SE_1 war im gesamten Untersuchungszeitraum stark besonnt und nur kleinräumig durch Einzelgehölze beschattet (Abbildung 17). Bis zum Frühjahr 2014 wurden beidseitig neue Einzelgehölze gepflanzt und rechtsseitig am Prallhang Weidenfaschinen eingebracht, die gut austrieben. Mit einer deutlich stärkeren Beschattung durch die eingebrachten Weiden und die weitere Uferbepflanzung ist zu rechnen.

Abbildung 17: Schwarze Elster, SE_1, Krautung; in Fließrichtung 2012 nach Krautung (links); in Fließrichtung 2013 nach Ufermahd, aber noch vor der Grundberäumung mit Krautung (rechts)

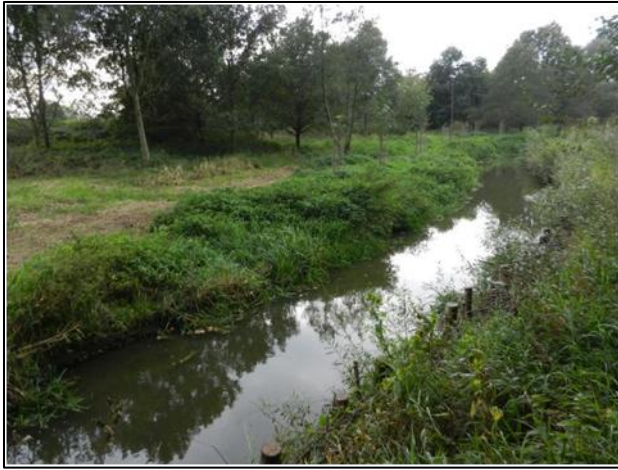
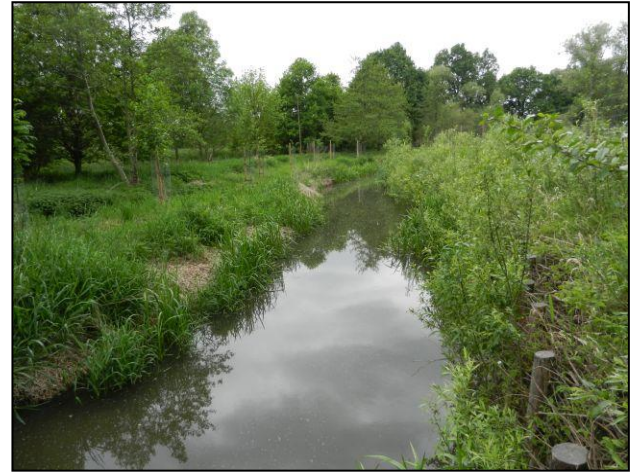
Im November und Dezember 2013 erfolgte eine Grundräumung mit erheblicher Profilaufweitung (komplette Entfernung des linken verschlammten Gleithangbereichs) und leichter Eintiefung (Abbildung 18). Im rechtsseitigen, steilen Prallhangbereich wurden anschließend austriebsfähige Weidenfaschinen eingebaut. Der Umbau führte dazu, dass bei der Untersuchung im Herbst 2014 vermehrt Unterwasserpflanzen in der Gewässermitte und deutlich weniger schwimmende bis flutende Ufervegetation auftraten. Das deutlich größere Gewässerprofil führte bei gleichbleibendem Durchfluss zu einer erheblichen Verringerung der Fließgeschwindigkeit und diese wiederum örtlich zu neuen Schlammablagerungen und zu einem Rückgang des Anteils unverschlammter, sandiger Bereiche im Vergleich zu den Vorjahren.

Abbildung 18: Schwarze Elster, SE_1, Grundräumung; in Fließrichtung 2014 nach Grundräumung (links); in Fließrichtung 2015 mit Weidenaustrieb und Rückstau (rechts)

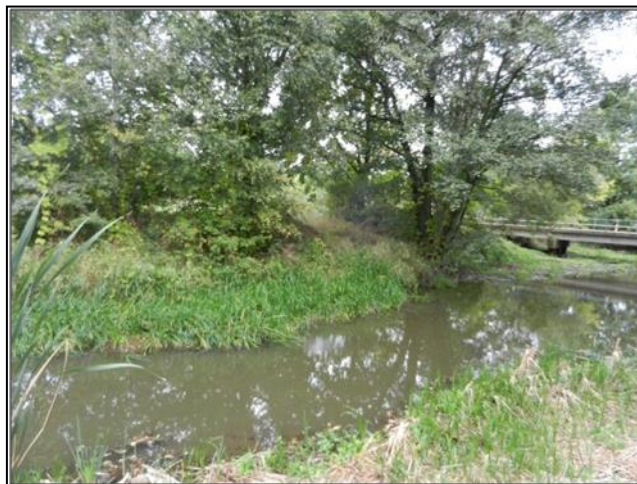
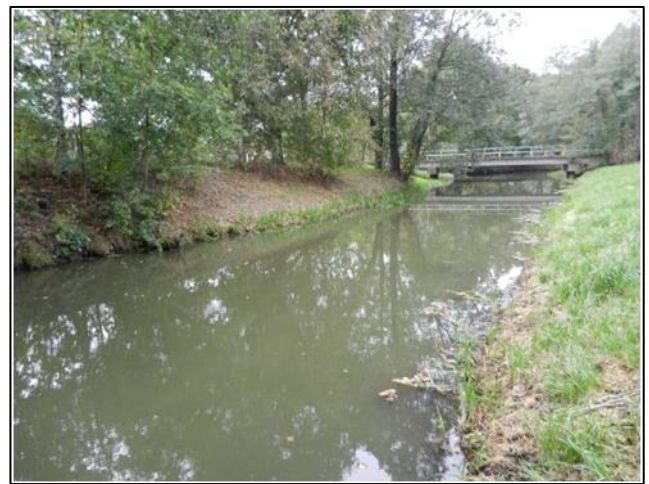
Im Bereich der Messstelle SE_2 kamen in allen Untersuchungsjahren überwiegend weiche, schwer begehbare Gewässersedimente vor. Es dominierte (Faul-)Schlamm als Sediment, der stellenweise von grobpartikulärem organischem Material (CPOM, überwiegend Falllaub und kleinere Aststücke) bedeckt war. Der Bereich war im Untersuchungszeitraum halbschattig bis absonnig und somit weniger stark besonnt als die Messstelle SE_1. Größere Gehölze sind vor allem entlang des linken Ufers vorhanden (Abbildung 19).

Abbildung 19: Schwarze Elster, SE_2, Grundräumung; in Fließrichtung 2012 vor Grundräumung (links); in Fließrichtung 2014 nach Grundräumung mit Profilaufweitung (rechts)

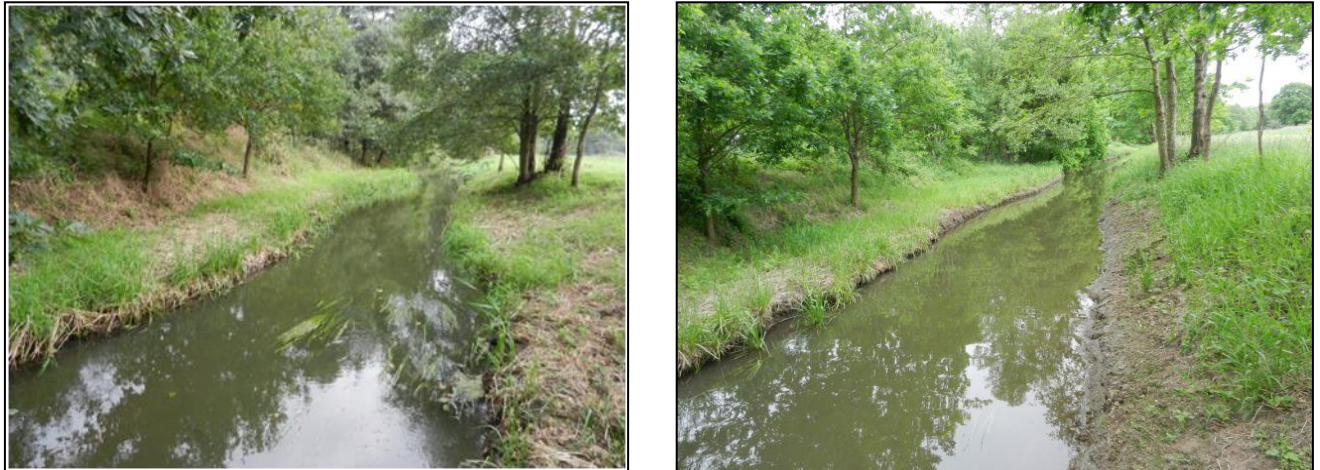
An der Messstelle SE_3 und insbesondere flussaufwärts davon ist die Schwarze Elster durch kleinere Gehölze mäßig beschattet (absonnig), sodass sich Makrophyten und flutende Ufervegetation noch ausbreiten können (Abbildung 20). Die Dichte an flutenden Wasserpflanzen war bei der Untersuchung im Jahr 2013 höher (vor Krautung) als bei den Untersuchungen der Jahre 2012 und 2014 (nach Krautung). Ansonsten konnten keine Veränderungen (Sediment, Profil und Strömung gleichbleibend) festgestellt werden. Als oberste, für das Makrozoobenthos relevanteste Sedimentschicht kam überwiegend Schlamm bis Faulschlamm vor, der örtlich durch grobpartikuläres, organisches Material (Falllaub und abgestorbene Wasserpflanzen) bedeckt war.

Abbildung 20: Schwarze Elster SE_3 entgegen Fließrichtung; 2013 (links) und 2015 (rechts) nach Grundberäumung

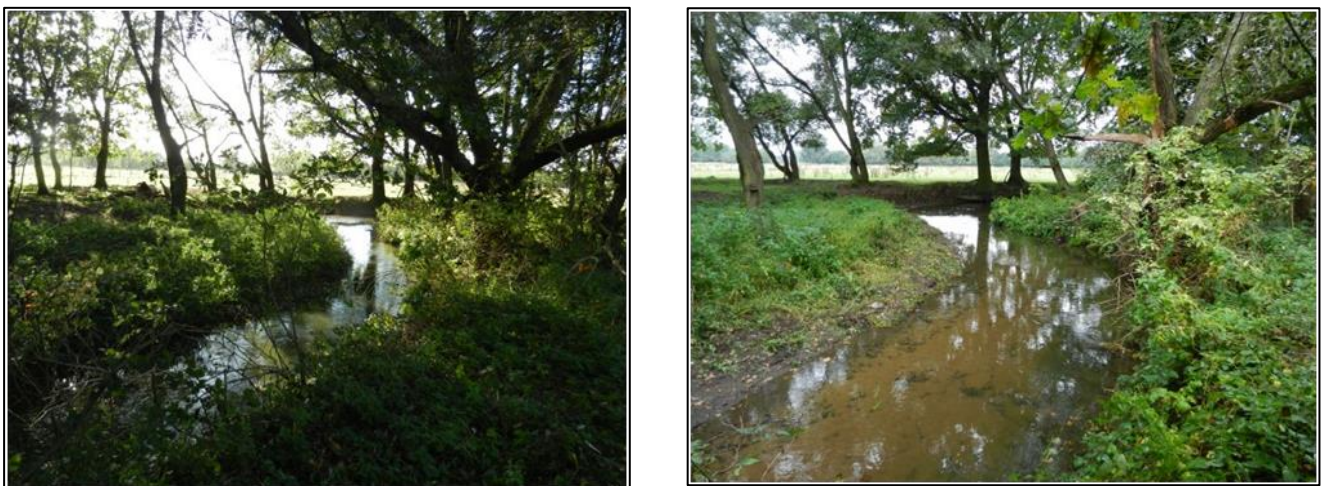
Die Messstelle SE_4 liegt halbschattig durch die hohen Gehölze auf beiden Uferseiten (Abbildung 21). Es war bei allen Untersuchungen ein dichter Uferbewuchs an Hochstauden und vereinzelt an Röhrichten vorhanden. Submerse Makrophyten traten dagegen im Betrachtungszeitraum nur sehr vereinzelt auf. Es handelte sich dabei um andere Arten (z. B. *Callitriche spec.*) als an den Messstellen SE_1 bis SE_3 (überwiegend *Sparganium spec.*).

Abbildung 21: Schwarze Elster, SE_4 in Fließrichtung; im Jahr 2012 (links), im Jahr 2013 (rechts)

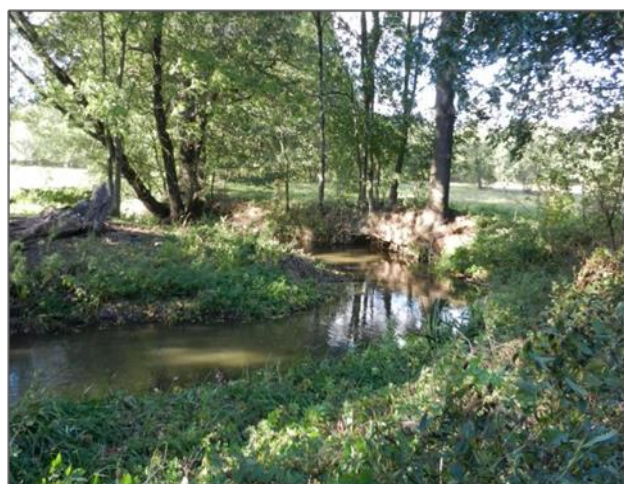
Die Schwarze Elster ist im Bereich der Messstelle SE_5 durch einen Waldsaum stark beschattet (Abbildung 22). Vereinzelt kamen submerse Makrophyten vor, jedoch andere Arten (z. B. *Callitriche* sp.) als an den Messstellen SE_1 bis SE_3 (überwiegend *Sparganium* sp.). Auch Faulschlamm und organischer Schlamm trat nur noch lokal begrenzt auf, während Sand als Sohsubstrat großflächig dominierte. Verbreitet war die Sohle jedoch durch eine dünne Schicht von Falllaub und weitere grobpartikulären organischen Ablagerungen (CPOM) bedeckt. Vereinzelt waren die Feinwurzeln der am Ufer stehenden Bäume im Wasser flutend als Siedlungsraum für Makrozoobenthos vorhanden. Das Gewässer mit Saumstreifen macht insgesamt einen naturnahen Eindruck.

Abbildung 22: Schwarze Elster, SE_5 in Fließrichtung (links); entgegen der Fließrichtung (rechts)

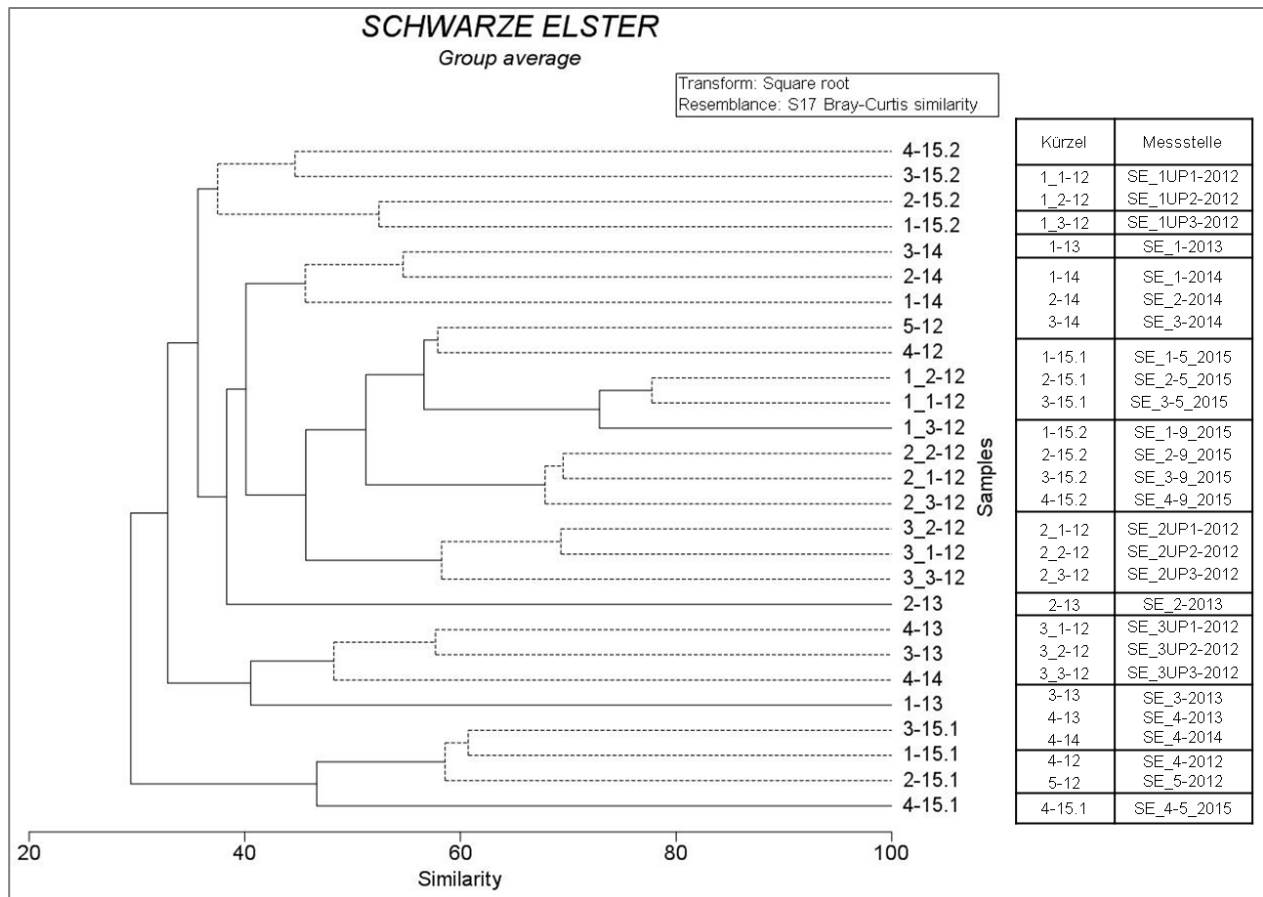
Abbildung 23: Dendrogramm der Biozönose der Schwarzen Elster

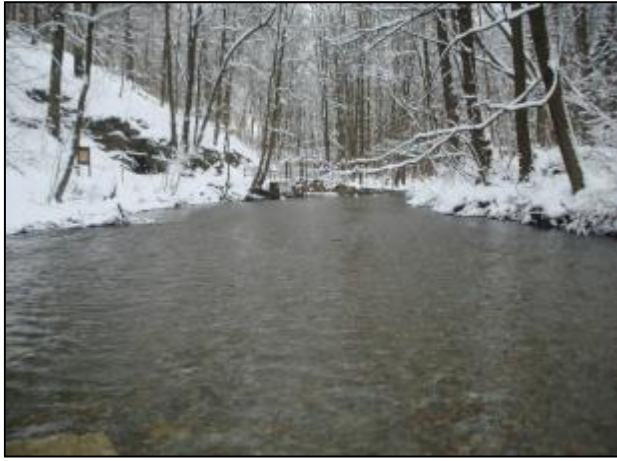
Abbildung 24: Zwönitz (ZW_1) in Fließrichtung: 2013 (links); 2015 (rechts)

Im Bereich der Probestelle ZW_1 weist die Zwönitz ein leicht eingetieftes Profil auf. Der Abschnitt befand sich bis 2013 im Rückstauereich eines zerfallenden Querbauwerks. Allerdings war schon vor Durchführung der Maßnahme kein ausgeprägter Staucharakter vorhanden (Abbildung 27). Die Ufer sind durch Steinwurf befestigt. Das Gewässer liegt in einem Auwald (v. a. Erlen).

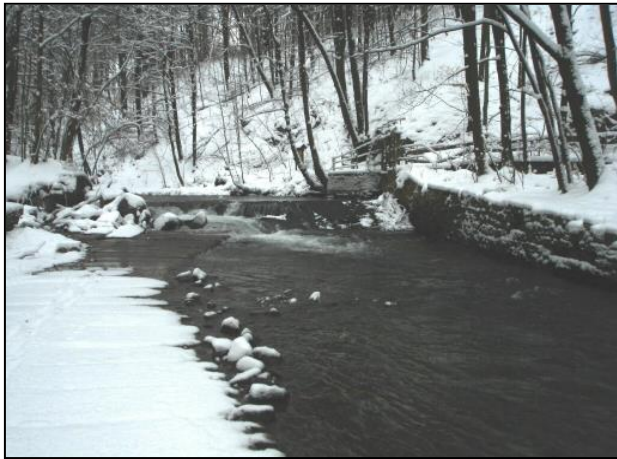
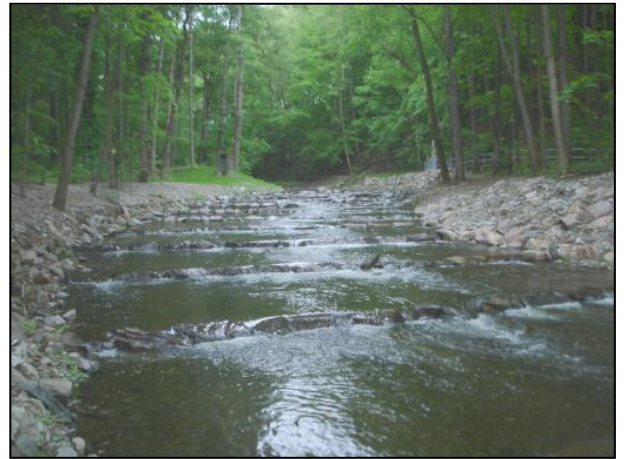
Abbildung 25: Zwönitz (ZW_1) entgegen der Fließrichtung: 2013 (links); 2014 (rechts)

Nach der Umgestaltung des Querbauwerks war der Wasserspiegel im Untersuchungsabschnitt deutlich niedriger. Allerdings war auch der Durchfluss deutlich geringer als bei der Voruntersuchung 2013. Einzelne Querbänke ragten aus dem Wasser und es gab ausgedehntere Flachwasserbereiche.

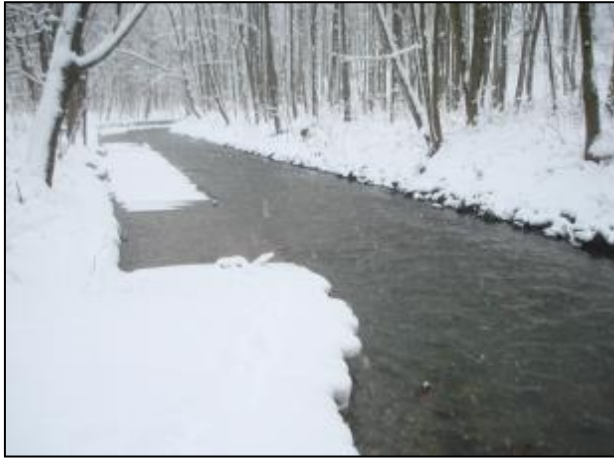
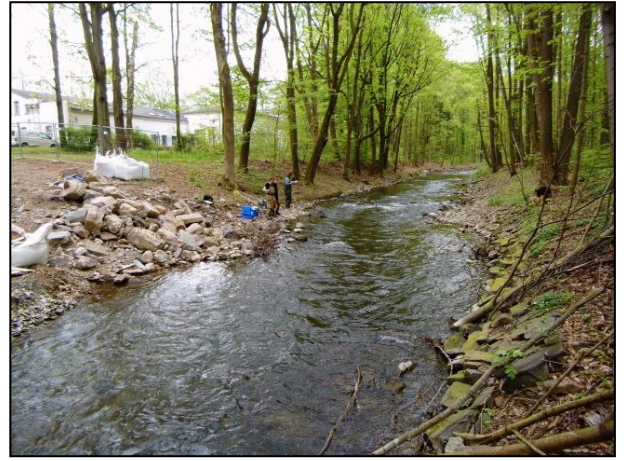
Abbildung 26: Zwönitz (ZW_2) entgegen der Fließrichtung: 2013 (links); 2015 (rechts)

Die Stelle ZW_2 liegt in einer Ausleitungsstrecke unterhalb des umgestalteten Querbauwerkes in einem begradigten Abschnitt. Es wird allerdings nur eine geringe Wassermenge zur Speisung des Teiches entnommen. Das Gewässerbett wurde im Zuge der Umgestaltung durch aufeinanderfolgende wechselseitige und einseitige Laufverengungen wieder stärker strukturiert. Das Querbauwerk lag ca. 200 m oberhalb des Untersuchungsgebietes. Die Ufer sind durch Steinwurf befestigt. Das Gewässer liegt in einem Auwald (v. a. Erlen).

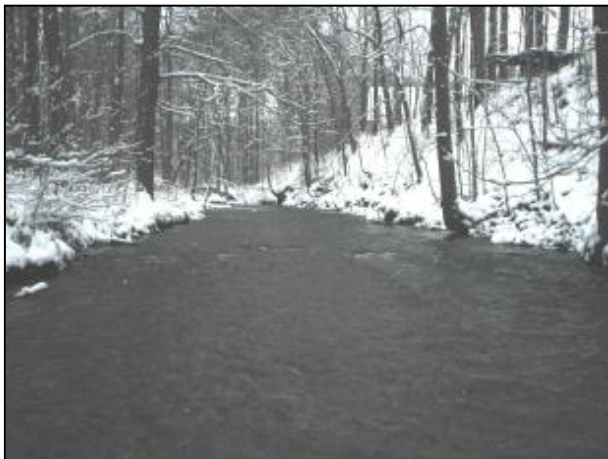
Abbildung 27: Zwönitz (ZW_3) entgegen der Fließrichtung: 2013 (links); 2015 (rechts)

Der Abschnitt um die Untersuchungsstelle ZW_3 etwa 500 m unterhalb der Messstelle ZW_1 weist ein eingetieftes Profil auf. Der Abschnitt liegt ca. 100 m unterhalb der Wiedereinleitung der Ausleitungsstrecke. Die Ufer sind durch Steinwurf befestigt. Das Gewässer liegt in einem Auwald (v. a. Erlen).

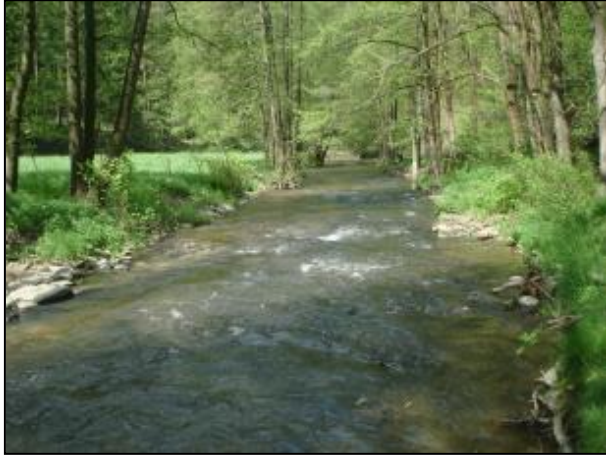
Abbildung 30: Bobritzsch (BOB_1) in Fließrichtung: 2013 (links); 2015 (rechts)

Im Bereich der Probestelle BOB_1 weist die Bobritzsch ein leicht eingetieftes Profil auf. Der Abschnitt befindet sich in einem frei fließenden Bereich ca. 130 m oberhalb des Staubereiches des ersten Querbauwerks (Abbildung 30). Die Ufer sind stellenweise durch Steinsatz befestigt. Am Gewässerrand waren links Einzelgehölze und rechts eine Galerie (v. a. Erlen) ausgebildet. Auf der linken Seite war Grünland in der Aue.

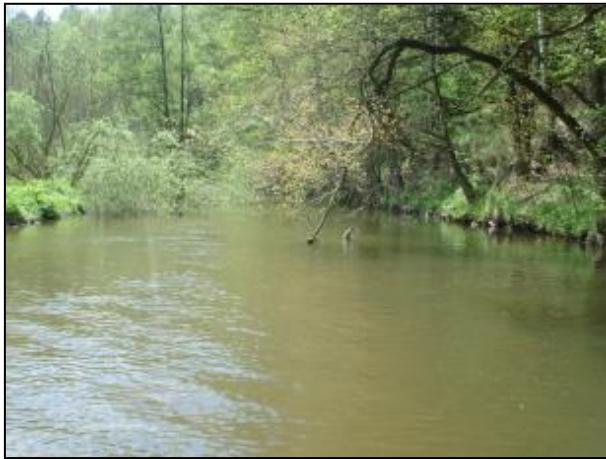
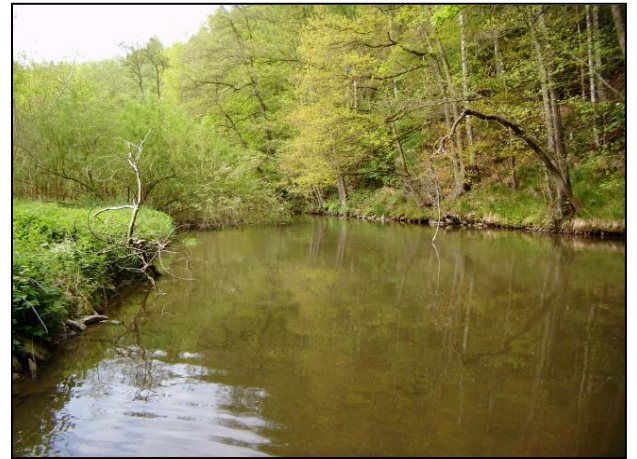
Abbildung 31: Bobritzsch (BOB_2) entgegen der Fließrichtung: 2013 (links); 2015 (rechts)

Die Stelle BOB_2 liegt in einem eingetieften Profil im Aufstaubereich des ersten Querbauwerks (raue Rampe). Am Gewässerrand waren rechts Einzelgehölze und links Wald (im Uferbereich Erlen) vor einer steilen Böschung vorhanden.

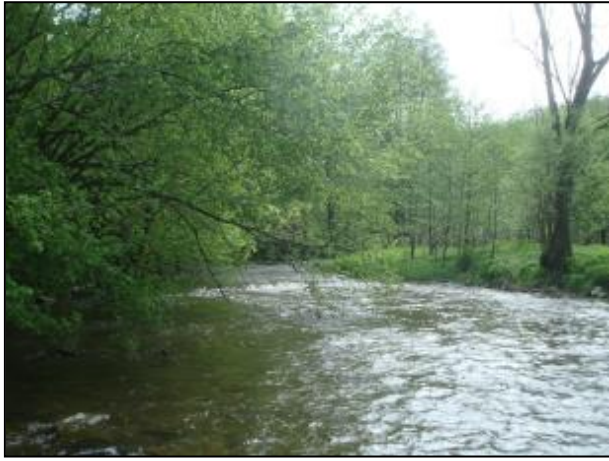
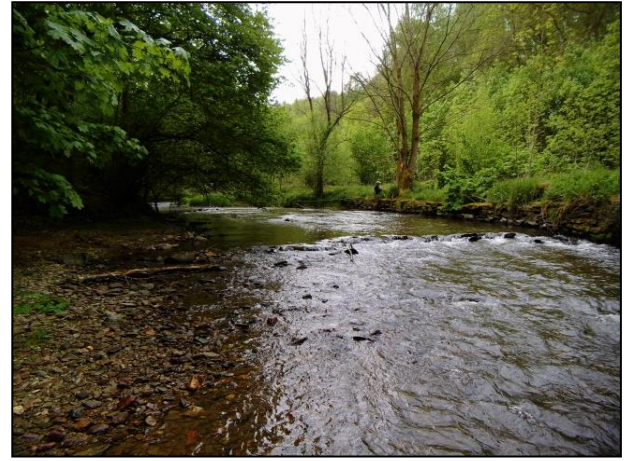
Abbildung 32: Bobritzsch, BOB_3: in Fließrichtung (links), entgegen der Fließrichtung (rechts)

Der leicht eingetieft, frei fließende Abschnitt um die Untersuchungsstelle BOB_3 vor der Salzbrücke liegt etwa 180 m unterhalb des ersten Querbauwerks. Am linken Ufer befindet sich von der Brücke stromaufwärts zunächst eine Ufermauer, die dann nach einigen Metern endet. Nach der Mauer befinden sich Einzelgehölze (Erlen) zwischen dem Gewässer und dem anschließenden Grünland in der Aue.

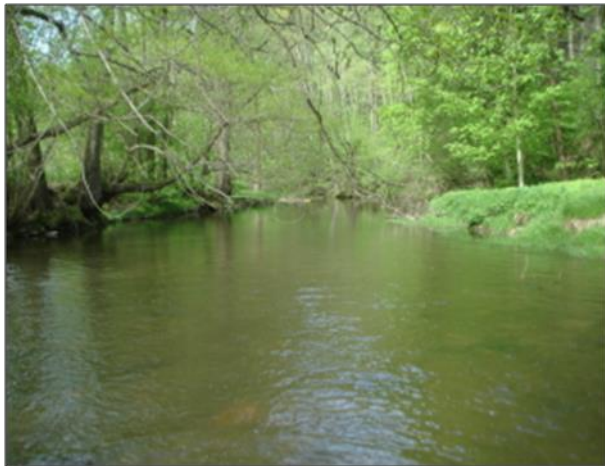
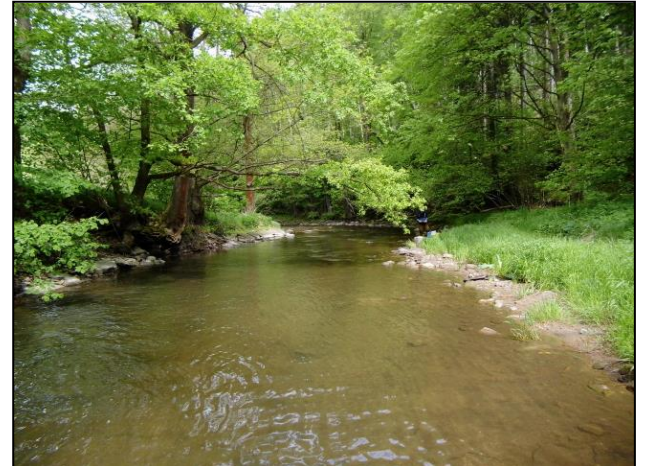
Abbildung 33: Bobritzsch (BOB_4) in Fließrichtung: 2013 (links); 2015 (rechts)

Der eingetieft Abschnitt um die Untersuchungsstelle BOB_4 im ehemaligen Staubereich des nun rückgebauten zweiten Querbauwerks (raue Rampe) liegt ca. 150 m unterhalb von BOB_3. Rechtsseitig befindet sich eine Wiese in der Aue neben dem Wanderweg. Auf der linken Uferseite befinden sich Einzelgehölze (Erlen) zwischen dem Gewässer und dem Grünland in der Aue.

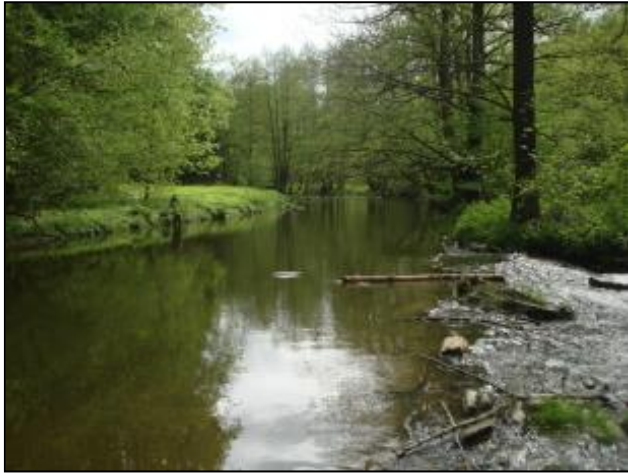
Abbildung 34: Bobritzsch (BOB_4) entgegen der Fließrichtung 2013 (links); 2015 (rechts)

Nach dem Rückbau des Querbauwerks ist der Rückstau im Untersuchungsabschnitt beseitigt. Die Wassertiefe ist nun deutlich geringer und der Abschnitt wird wieder „normal“ durchflossen.

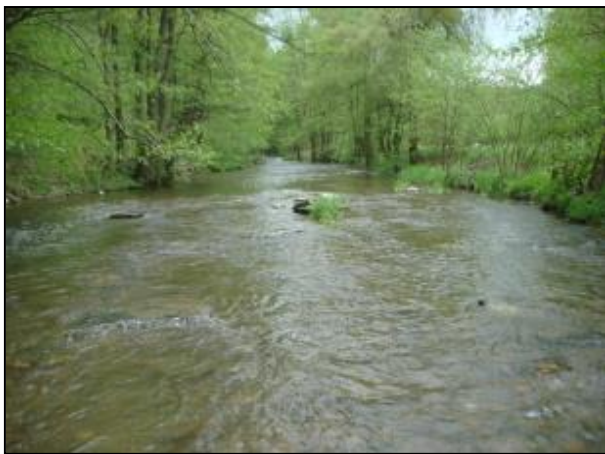
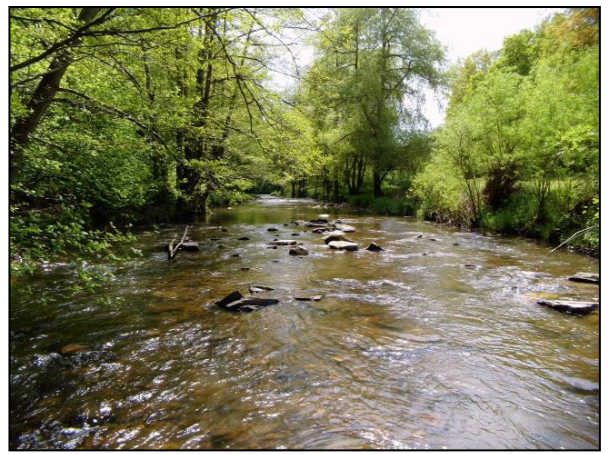
Abbildung 35: Bobritzsch (BOB_5) entgegen der Fließrichtung 2013 (links); 2015 (rechts)

Der frei fließende Abschnitt um die Untersuchungsstelle BOB_5 liegt etwa 200 m unterhalb des zweiten Querbauwerks und weist ein etwas eingetieftes Profil auf. Rechtsseitig befindet sich eine Galerie (v. a. Erlen) neben dem Wanderweg. Die darauf folgende steile Böschung ist mit Fichten bewachsen. Auf der linken Uferseite befinden sich Einzelgehölze zwischen dem Gewässer und dem anschließenden Grünland in der Aue.

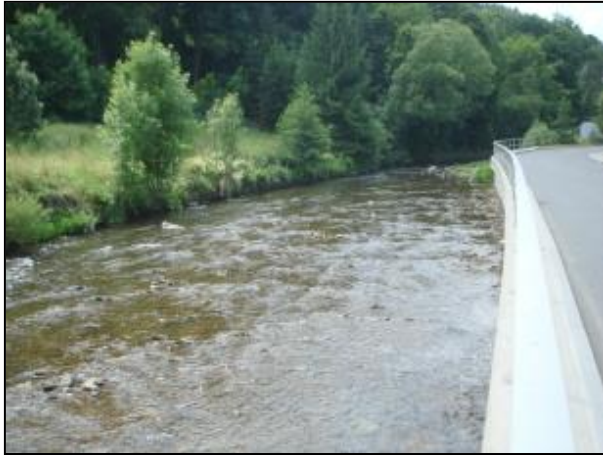
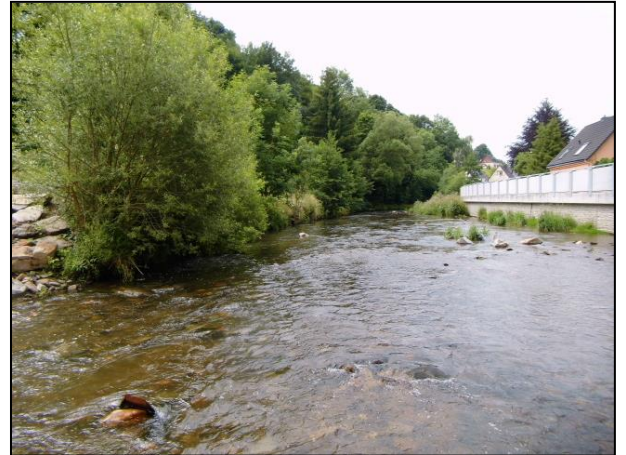
Abbildung 38: Zschopau (ZSCH_1) entgegen der Fließrichtung 2013 (links); 2015 (rechts)

Im Bereich der Probestelle ZSCH_1 weist die Zschopau ein eingetieftes, von einer Beton- (links) bzw. Steinmauer (rechts) begrenztes Profil auf (Abbildung 38). Auf der linken Uferseite befindet sich eine Straße, rechts liegt eine Wiese mit Einzelgehölzen am Gewässerrand. Stromab schließen sich Wohnhäuser mit Gärten an. Der Bereich, an dem die Maßnahme durchgeführt werden soll, befindet sich ca. 100 m unterhalb des untersuchten Abschnitts.

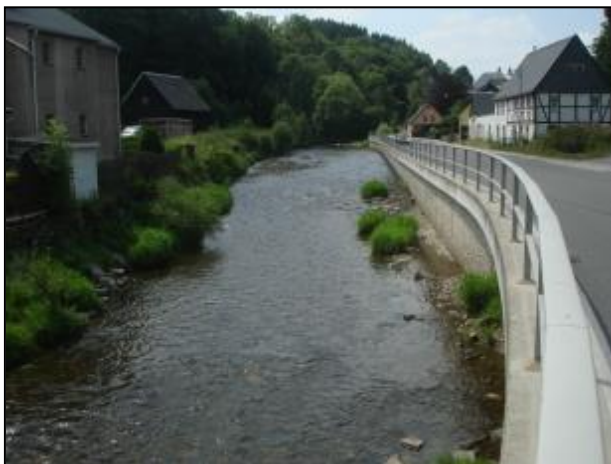
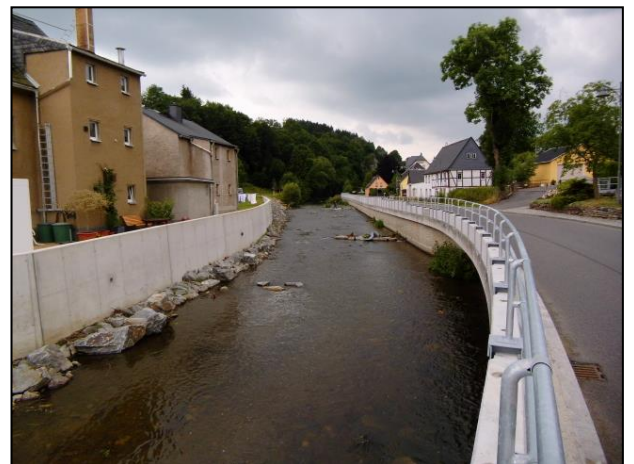
Abbildung 39: Zschopau (ZSCH_2) entgegen der Fließrichtung 2013 (links); 2015 (rechts)

An der ersten Untersuchungsstelle ZSCH_2 im Maßnahmenbereich befindet sich auf der linken Uferseite die mit einer Betonmauer gesicherte Straße. Rechtsseitig liegen Wohngebäude mit kleinen Gärten hinter einer mit Steinsatz gesicherten Uferböschung (Abbildung 39). 2014 wurde hier die Baustraße errichtet. Der Fließquerschnitt wurde dadurch eingengt. Durch die Bauarbeiten wurde zeitweise mineralisches Feinsediment eingetragen.

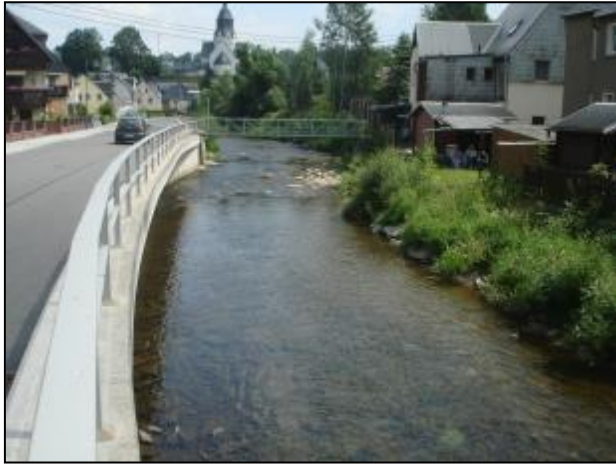
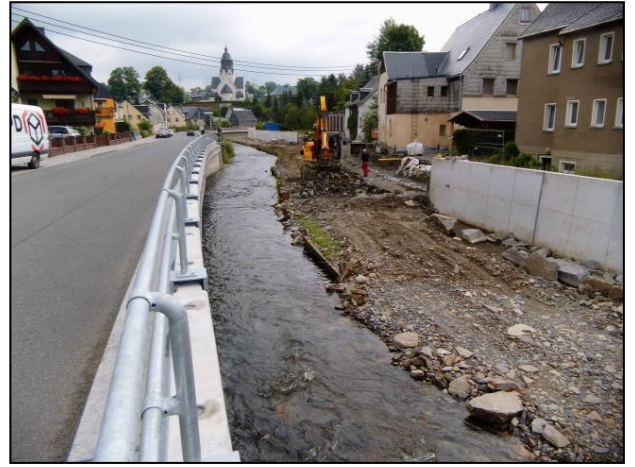
Abbildung 40: Zschopau (ZSCH_3) in Fließrichtung 2013 (links); 2015 (rechts)

Der Abschnitt um die Untersuchungsstelle ZSCH_3 liegt ebenfalls im Maßnahmenbereich und nur ca. 30–40 m unterhalb der Messstelle ZSCH_2. Auf der linken Uferseite befindet sich wieder die mit einer Betonmauer gesicherte Straße. Rechtsseitig liegen die Wohngebäude mit kleinen Gärten hinter der mit Steinsatz gesicherten Uferböschung (Abbildung 40). Seit 2014 befindet sich hier auch die Baustraße innerhalb des Fließquerschnitts. Durch die Bauarbeiten wurde ebenfalls zeitweise mineralisches Feinsediment eingetragen.

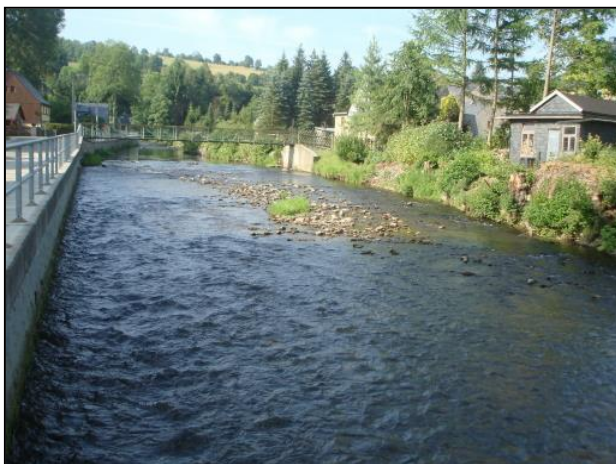
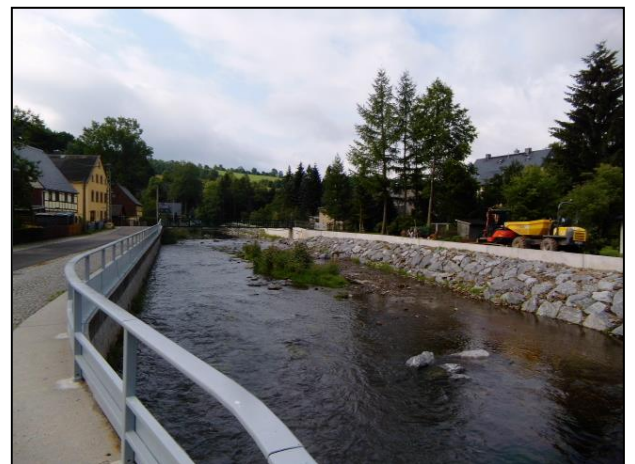
Abbildung 41: Zschopau (ZSCH_4) entgegen der Fließrichtung 2013 (links); 2015 (rechts)

Die Gewässerstrecke um die Untersuchungsstelle ZSCH_4 liegt etwa 800 m unterhalb der Messstelle ZSCH_3 und ca. 300 m unterhalb der Wiedereinleitung des ausgeleiteten Wassers. Direkt oberhalb des Untersuchungsabschnitts fanden am linken Ufer Bauarbeiten im Gewässerbereich statt. Durch die Bauarbeiten wurde am linken Ufer zeitweise mineralisches Feinsediment eingetragen. Das rechte Ufer neben der Straße war mit einer Betonmauer und das linke Ufer vor den angrenzenden Gärten mit einem Steinsatz befestigt (Abbildung 41).
