Wirksamkeit von WRRL-Maßnahmen

Schriftenreihe, Heft 25/2016

Umsetzung der Wasserrahmenrichtlinie
in Sachsen –
Wirksamkeit von WRRL-Maßnahmen
– Makrozoobenthos

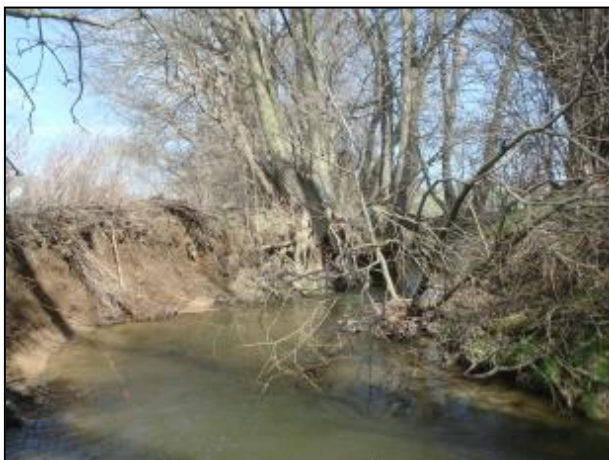
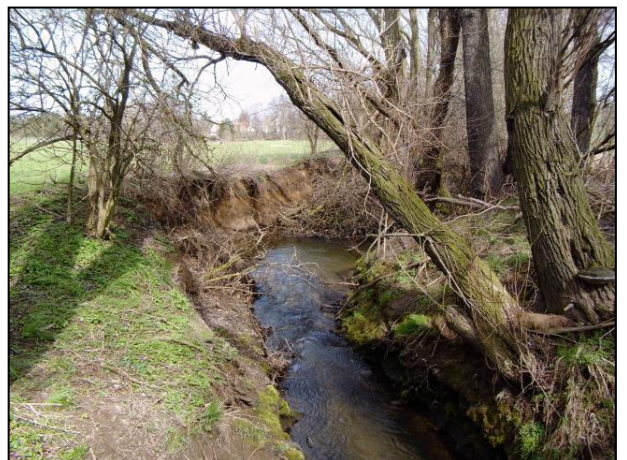
Abbildung 44: Wuischker Wasser (WUI_1) in Fließrichtung 2013 (links); 2015 (rechts)

Im Bereich der Probestelle WUI_1 weist das hier frei fließende Wuischker Wasser ein stark eingetieftes Erosionsprofil mit Uferabbrüchen auf (Abbildung 44). Der Abschnitt befindet sich ca. 200 m oberhalb des Wehres. Die Ufer sind stellenweise durch Steinwurf befestigt. Das Gewässer ist hier von landwirtschaftlich genutzten Flächen umgeben. Es ist nur ein schmaler, teilweise lückiger Saumstreifen vorhanden, der von Einzelgehölzen gesäumt ist.

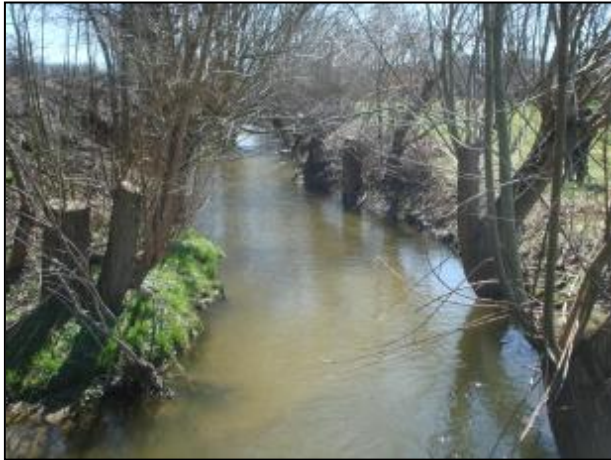
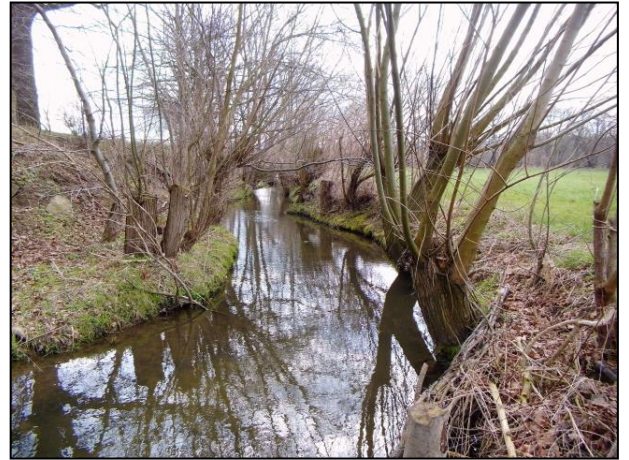
Abbildung 45: Wuischker Wasser (WUI_2) entgegen der Fließrichtung 2013 (links); 2015 (rechts)

Die Stelle WUI_2 liegt eingetieft direkt im Staubereich vor dem Wehr. Die Fließgeschwindigkeit war hier 2014 stark vermindert. Die Ufer sind sehr vereinzelt durch Steinwurf befestigt. Oberhalb der Böschung auf der rechten Seite verläuft ein unbefestigter Feldweg. Auf der linken Uferseite befindet sich Grünland. Im Uferbereich finden sich beidseitig nur Einzelgehölze (Abbildung 45).

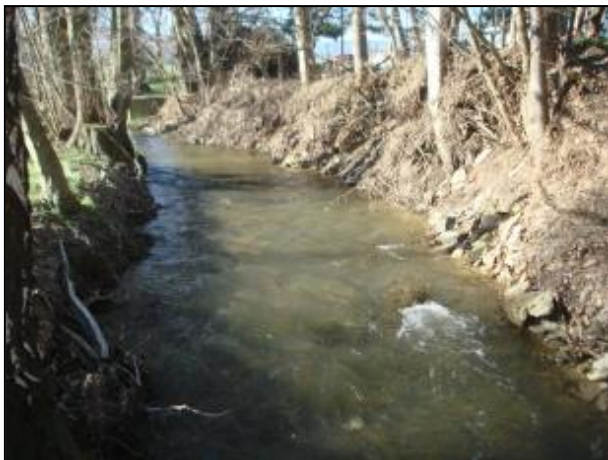
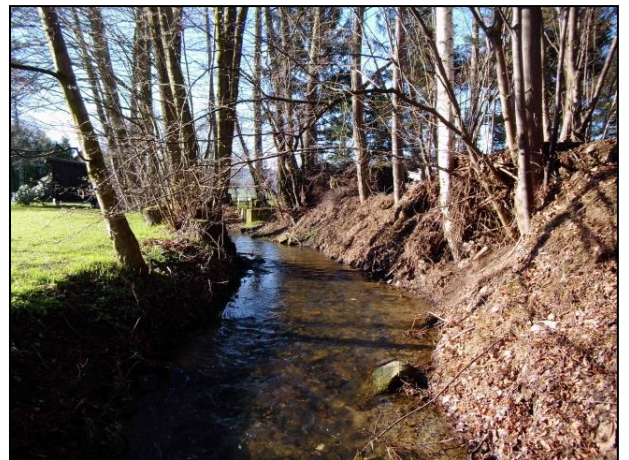
Abbildung 46: Wuischker Wasser (WUI_3) in Fließrichtung (links); entgegen der Fließrichtung (rechts)

Der Abschnitt um die Untersuchungsstelle WUI_3 liegt etwa 400 m unterhalb des Wehres. Die Gewässerstrecke weist ein deutlich eingetieftes Profil auf. Vor diesem Abschnitt fließen zwei kleinere Nebengewässer links- und rechtsseitig zu. Die Ufer sind stellenweise durch Steinwurf (rechts auch längere Strecken) befestigt. Das Gewässer liegt zwischen Gebäuden mit angrenzenden Gärten vor einer Straßenbrücke. Rechtsseitig befindet sich eine größere Rasenfläche. Auf der linken Uferseite ist eine recht steile Böschung ausgeprägt. An den Ufern findet sich nur ein schmaler, lückiger Saumstreifen aus einzelnen Bäumen und Gehölzen (Abbildung 46).
