Hochwasser August 2002
in den Osterzgebirgsflüssen
Ereignisanalyse

Managementreport

Sächsisches Landesamt für Umwelt und Geologie

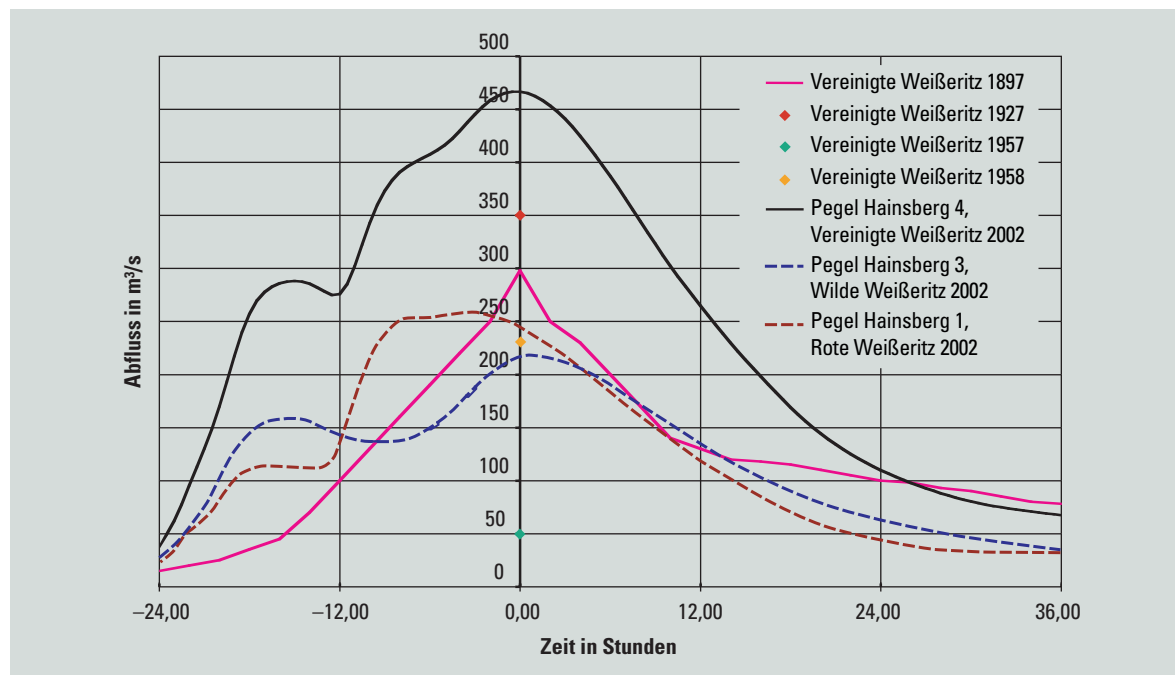
Abbildung 3:
Historische Hochwasserganglinie und Scheitelabflüsse der Weißeritz im Vergleich zum Hochwasser am 13.08.2002

Die Böden, die zum großen Teil entweder geologisch bedingt beziehungsweise auf Grund der Vorfeuchte wenig speicherfähig und deshalb rasch gesättigt waren, konnten die Wassermengen bei weitem nicht aufnehmen oder auch nur maßgeblich verzögern. Dementsprechend flossen in weiten Teilen über 60% bis 90% des gefallenen Niederschlags innerhalb kürzester Zeit ab. Daraus resultierten in fast allen untersuchten Fließgewässern Abflüsse, die weit über den bisher bekannten Werten lagen (Abb. 3).

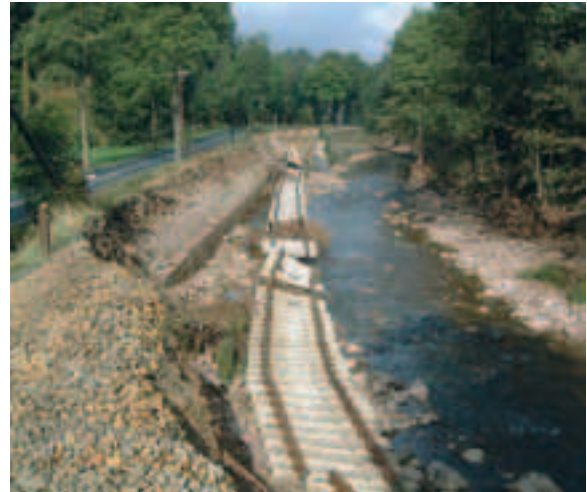
Abbildung 4: Vollständige Erosion des Bahndammes im Müglitztal. Beachtenswert ist die freigelegte alte Stützmauer, die dem Fluss früher ein breiteres Bett einräumte. (Foto: LTV, 2002)

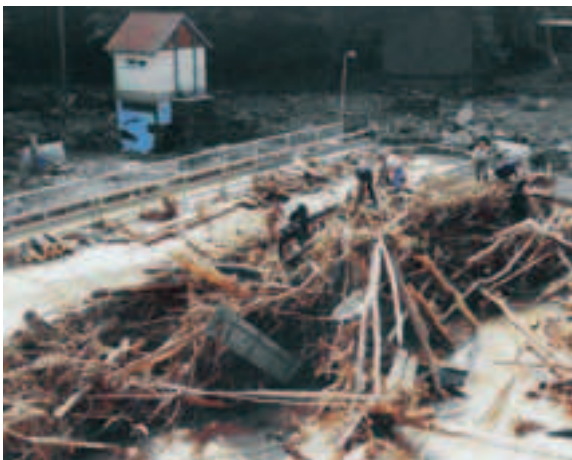
Abbildung 5: Verklauste und beschädigte Müglitzbrücke – Behelfsbrücke Schlottwitz oberhalb der Mündung des Trebnitzbaches (Foto: LTV, 2002)

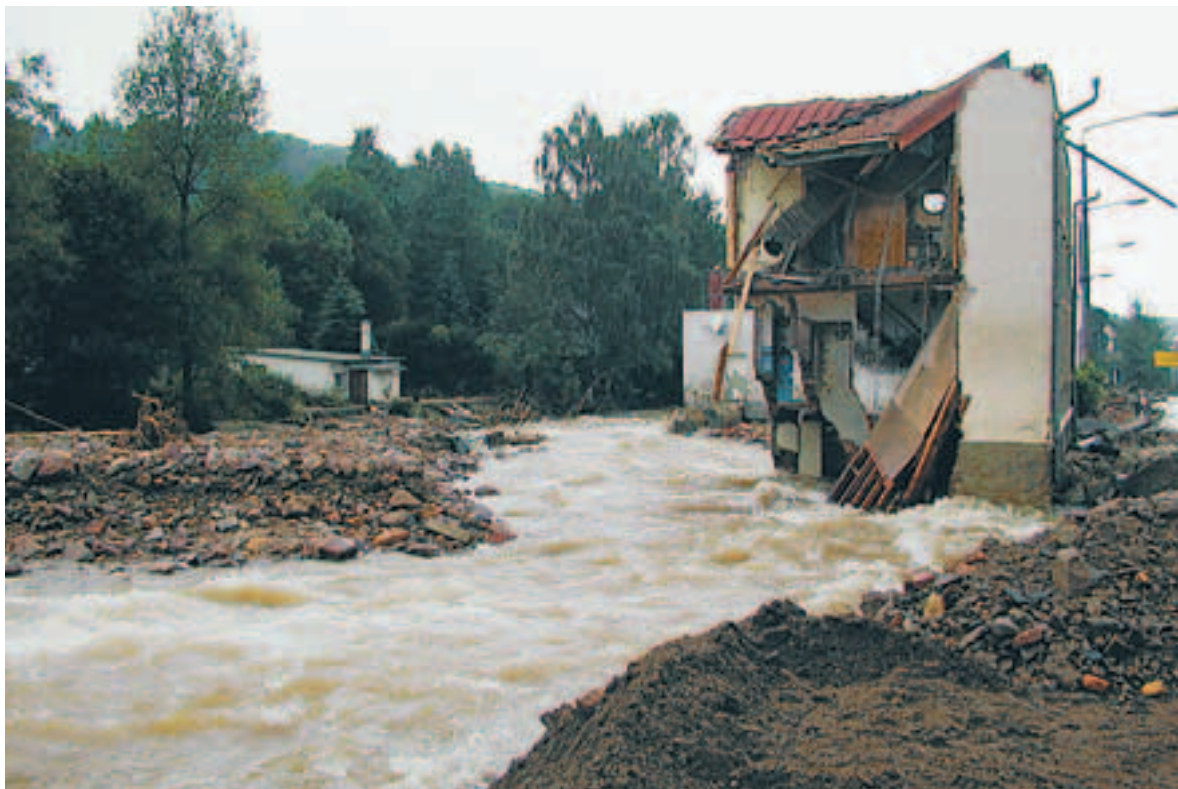
Abbildung 8: Zerstörtes Gebäude sowie Gewässer- verlagerung der Roten Weißeritz in Schmiedeberg (Foto: Gottfried Herold, 2002)

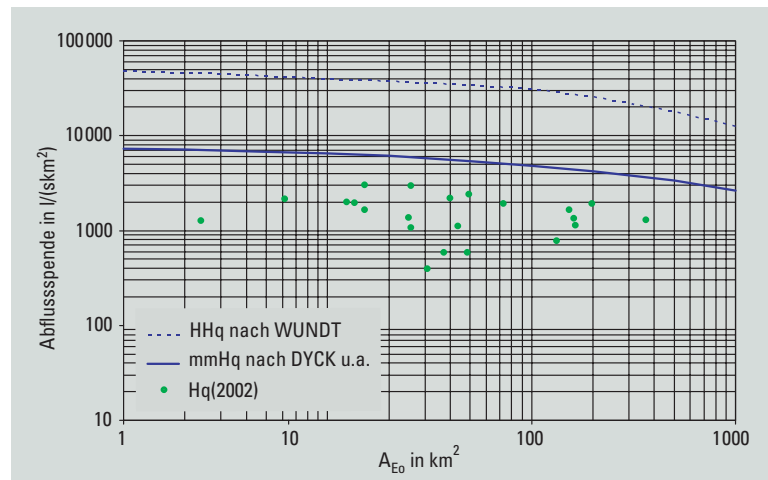
Abbildung 11: Vergleich der Abflussspenden des Augusthochwassers Hq (2002) mit Hüllkuven von Höchstabflussspenden weltweit (nach WUNDT) und im Süden von Sachsen und Thüringen (nach DYCK)

Die Auswertung des Hochwassers hat auch gezeigt, dass es sich beim Hochwasser im August 2002 in den linken Nebenflüssen der Oberen Elbe nicht um ein 10.000-jährliches oder ein maximal mögliches Hochwasser gehandelt hat (Abb. 11).

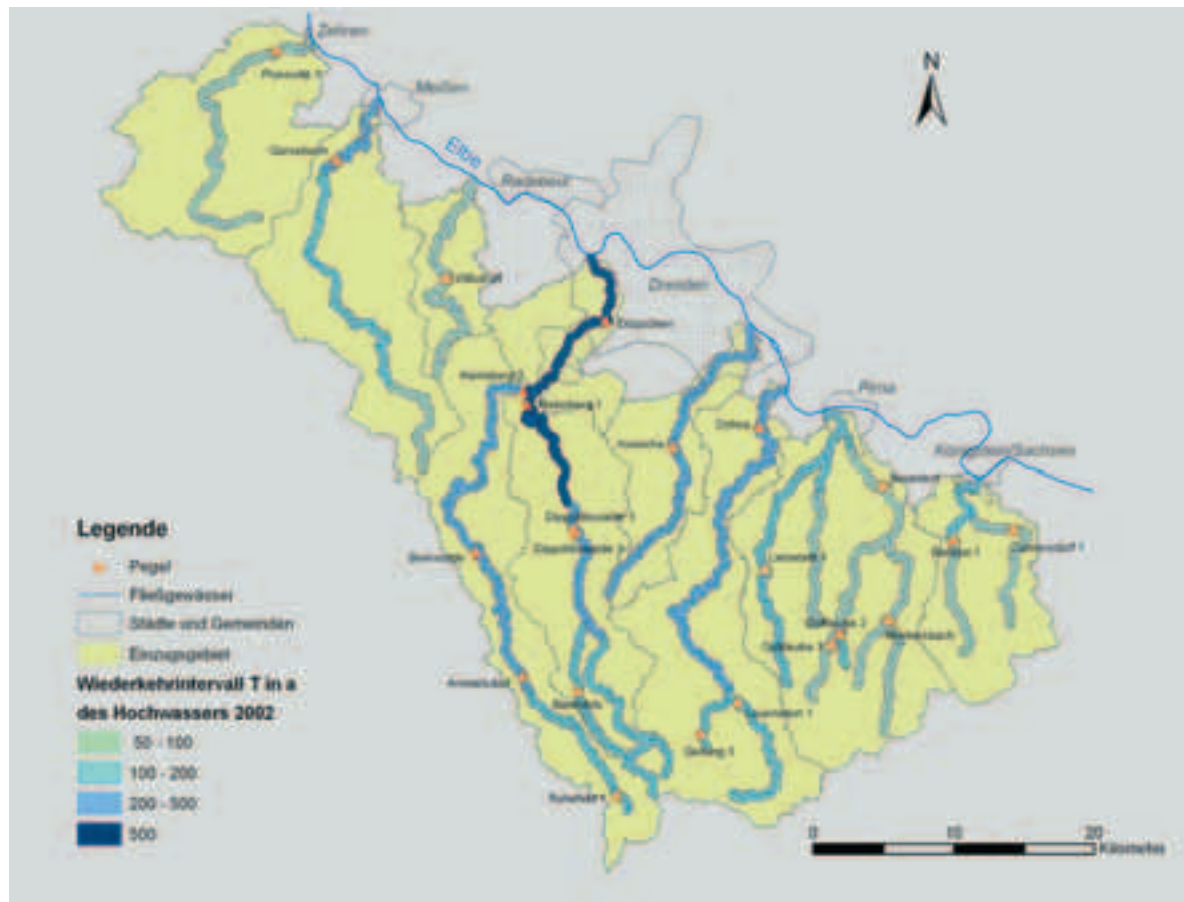
Abbildung 12: Hochwasserstatistische Einordnung des Augusthochwassers 2002

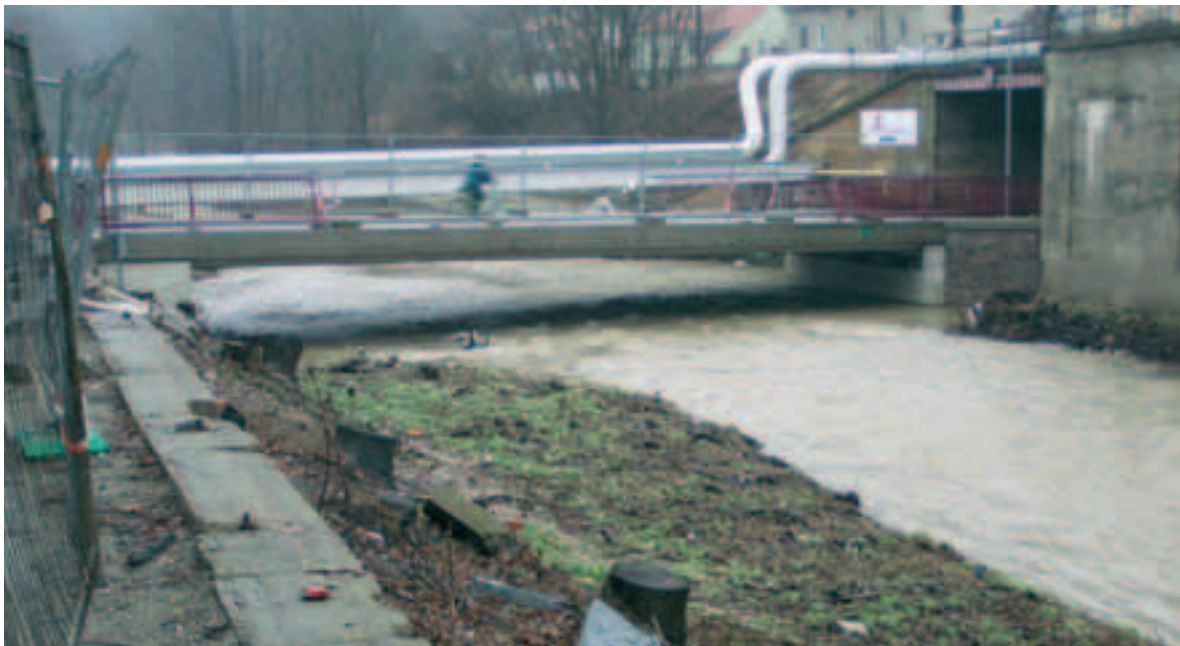
Abbildung 16: Straßenbrücke über die Triebisch im Stadtgebiet Meißen, Durchfluss ohne Freibord ca. HQ(50) (Foto: Lukas Hunzinger, 2003)

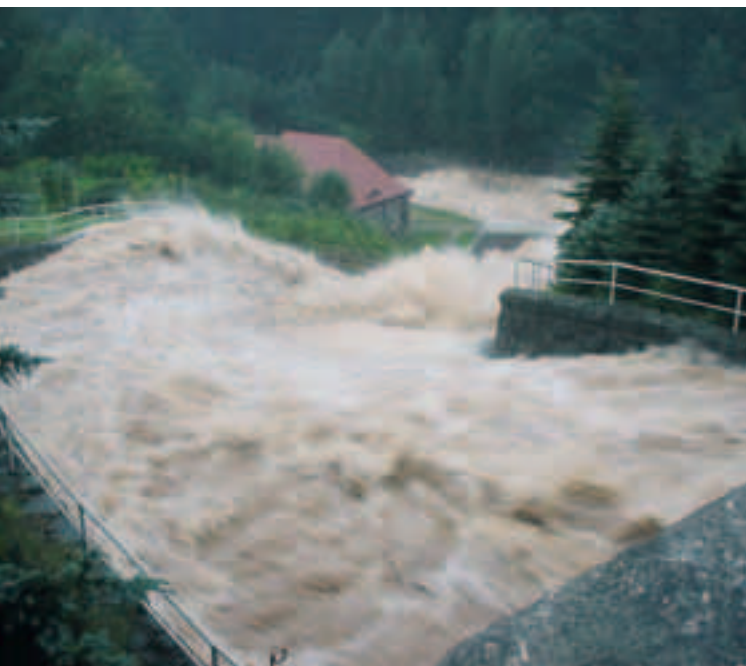
Abbildung 17: Überlauf der Talsperre Malter am 13. August 2002 (Foto: LTV, 2002)

In den Einzugsgebieten von Gottleuba, Lockwitzbach und Weißeritz liegen ein oder mehrere Hochwasserrückhaltebecken beziehungsweise Talsperren mit Hochwasserrückhaltefunktion. Diese dämpften die Abflüsse maßgeblich, obwohl bei den meisten die Kapazitätsgrenze überschritten war und es zum Überlauf über die Hochwasserentlastungsanlagen kam. Aus diesem Grund und weil das Gebiet unterhalb der Talsperren und Rückhaltebecken auch wesentlich zum Hochwasser beitrug, konnten sie nicht verhindern, dass großflächig schwere Schäden auftraten.

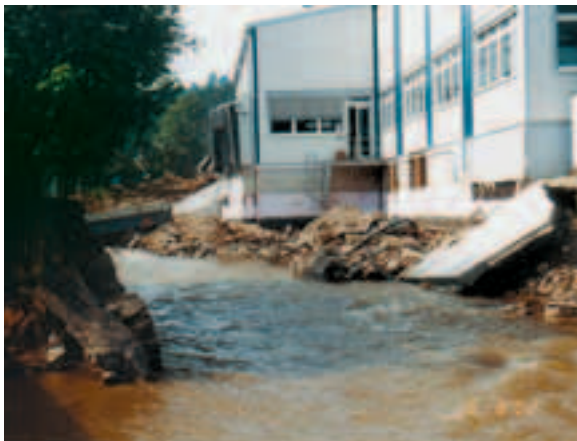
Abbildung 19: Zerstörte Ufermauer der Müglitz in Glashütte 2002
(Foto: LTV, 2002)

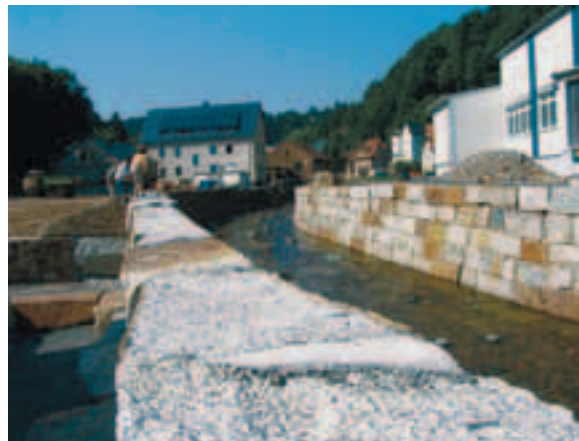
Abbildung 20: Dieselbe Ufermauer der Müglitz in Glashütte 2004
(Foto: LTV, 2004)

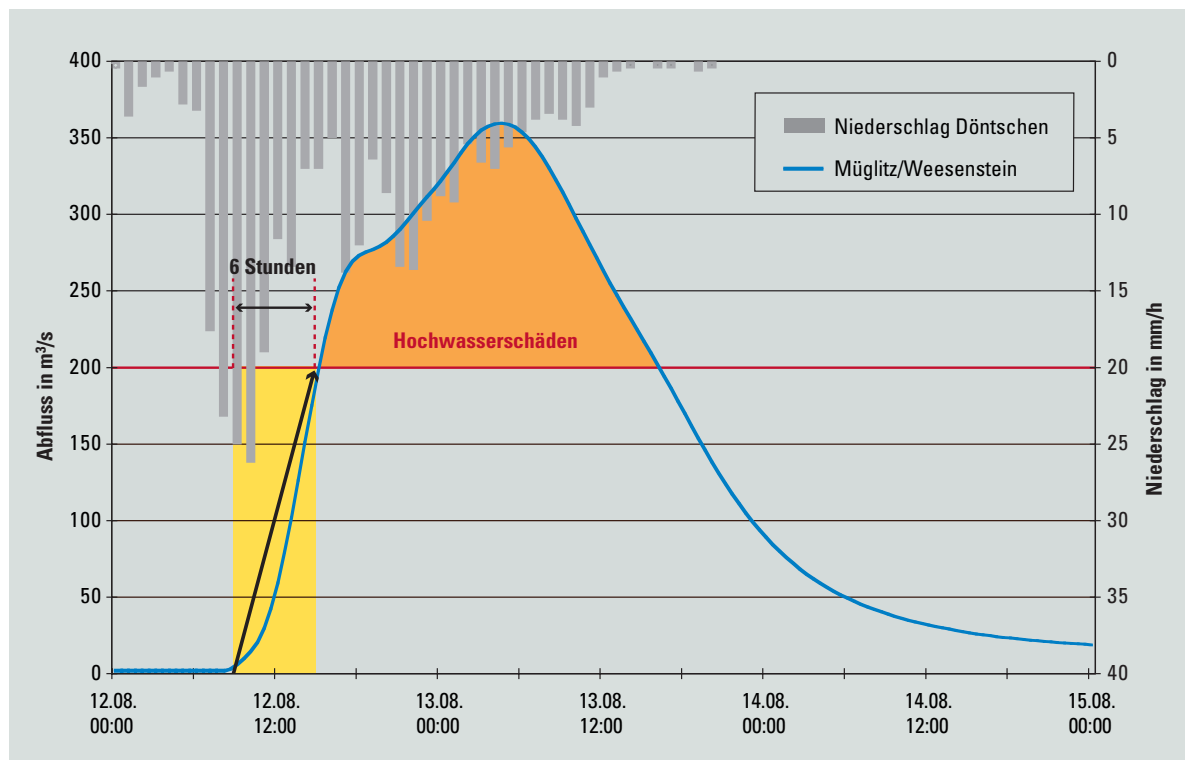
Abbildung 23: Hochwassergang- linie der Müglitz im Bereich von Weesenstein und die Reaktionszeit, ab wann Hoch- wasserschäden auftraten

In kleinen Einzugsgebieten wie in den Nebenflüssen der Oberen Elbe vergehen nur wenige Stunden, bis ein Starkniederschlag abflusswirksam wird (Abb. 23). Hochwasservorhersagen mit einem größeren Prognosezeitraum für die
