Bewirtschaftung von Deichen

Schriftenreihe der Sächsischen Landesanstalt für Landwirtschaft
Heft 11 - 10. Jahrgang 2005

**Bewirtschaftungsmaßnahmen zum Erhalt der Schutzfunktion
der Deichanlagen in Sachsen**

Abschlußbericht

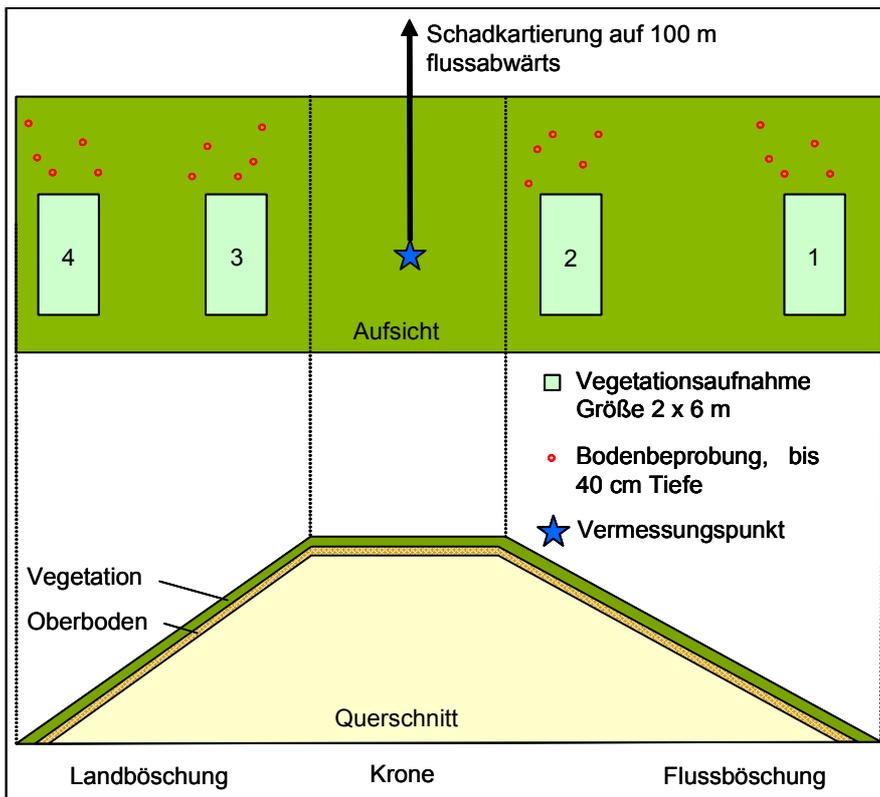
Abbildung 2-2: Verteilung der Untersuchungen über den Deichabschnitt

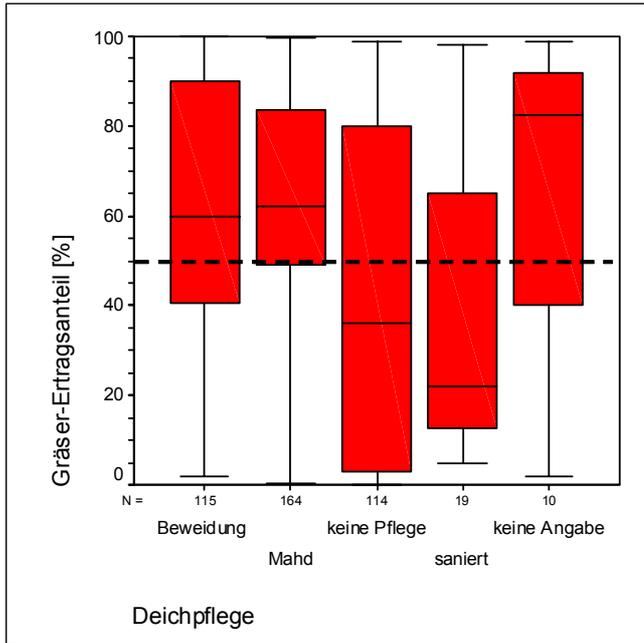
Abbildung 3-2: Ertragsanteil der Gräser bei unterschiedlicher Deichpflege; jeder Boxplot zeigt die Ertragsanteile der Gräser einer Deichpflegemaßnahme, dargestellt sind der Median und die Quartile (Box mit 50 % der Werte) sowie das Minimum und das Maximum; die gestrichelte Linie stellt die Untergrenze des erforderlichen Gräseranteiles von 50 % dar

Der von JITTLER (2001) für eine optimale Deichgrasnarbe geforderte hohe Gräseranteil wird für die sächsischen Deiche ab 50 % Ertragsanteil erreicht. In 272 Vegetationsaufnahmen wurde ein hoher Grasanteil erreicht, das entspricht 64 % aller Vegetationsaufnahmen.

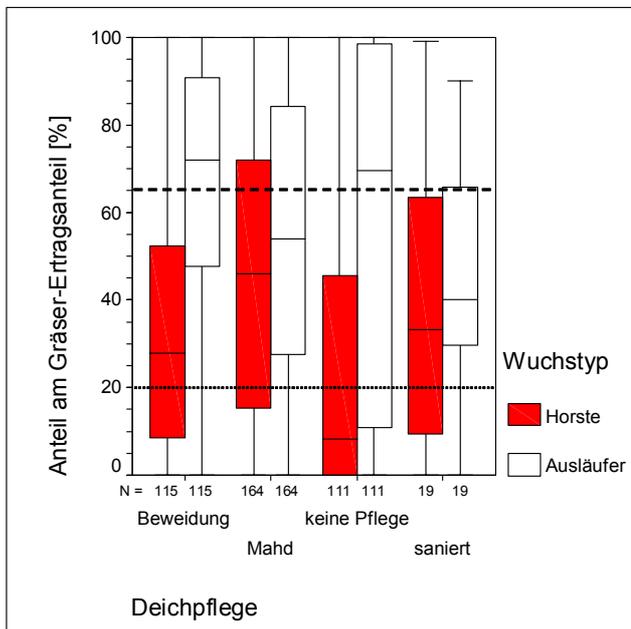
Abbildung 3-3: Anteil der Wuchstypen horstbildende (Horste) und ausläuferbildende (Ausläufer) Gräser; jeder Boxplot zeigt die Ertragsanteile der Wuchstypen einer Deichpflege-maßnahme, dargestellt sind der Median und die Quartile (Box mit 50 % der Werte) sowie das Minimum und das Maximum, die gestrichelte Linie stellt die Untergrenze des erforderlichen Anteiles an horstbildenden Gräsern von 70 % dar; die gepunktete Linie stellt die Untergrenze des erforderlichen Anteiles an ausläuferbildenden Gräsern von 30 % dar

überschritten, während die horstbildenden Gräser meist weiter unter dem von JITTLER (2001) geforderten Mindestanteil von 70 % vorkommen (Abbildung 3-3).

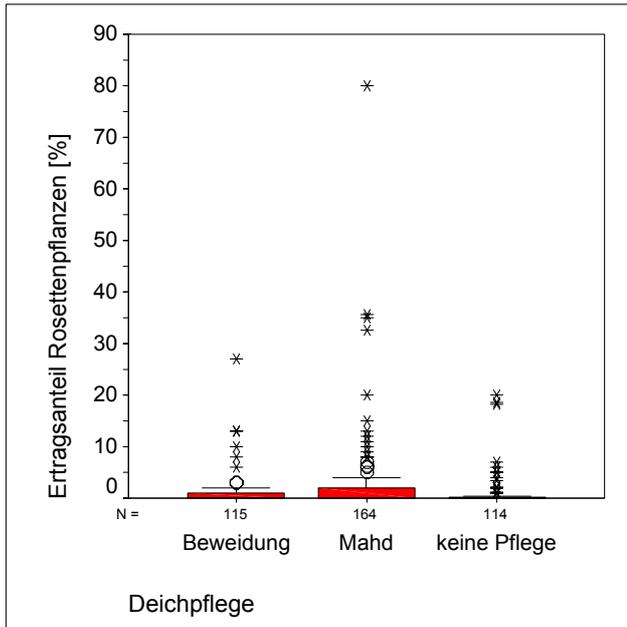
Abbildung 3-4: Ertragsanteil der Rosettenpflanzen bei unterschiedlicher Deichpflege; jeder Boxplot zeigt die Ertragsanteile der Rosettenpflanzen einer Deichpflegemaßnahme, dargestellt sind der Median und die Quartile (Box mit 50 % der Werte) sowie das Maximum, Kreise (Ausreißer), Sternchen (Extremwerte)

Rosettenbildner entwickeln sich in der Regel bevorzugt auf häufig gemähten Flächen mit Nährstoffmangel, wenn keine Nährstoffrückführung erfolgt. Es konnte daher ein signifikant häufigeres Auftreten von Rosettenbildnern auf gepflegten Deichabschnitten gegenüber ungepflegten Deichabschnitten festgestellt werden (Tabelle 3-6).

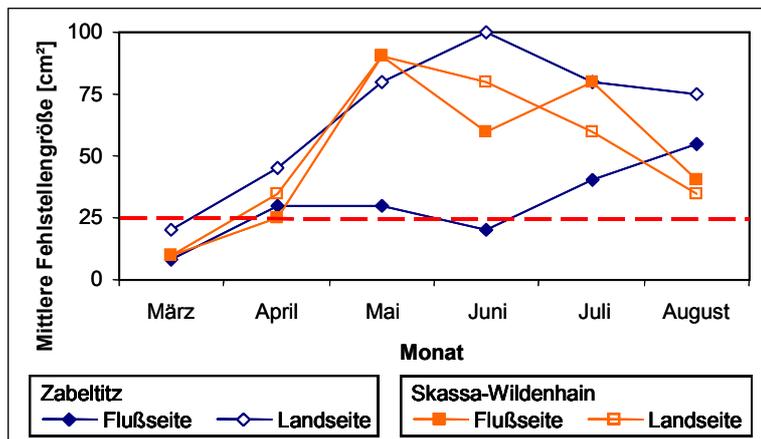
Abbildung 3-10: Entwicklung der Grasnarbendichte auf zwei Deichabschnitten (Zabeltitz, Skassa-Wildenhain) auf jeweils beiden Böschungsseiten von Ende März bis Ende August: 3 (März), 4 (April), 5 (Mai), 6 (Juni), 7 (Juli), 8 (August); oberhalb der gestrichelten Linie befinden sich Werte von zu lückigen Grasnarben

Der Deich Zabeltitz (Transekt-Nr. 100, Große Röder) ist bewaldet. Auf der Flussseite kommen vereinzelte Kräuter vor. Auf der Landseite wird die Grasnarbe von Sauergräsern dominiert. Beide Böschungsseiten zeigten von Ende März bis Anfang September eine als mangelhaft einzuschätzende Grasnarbendichte (Abbildung 3-10).

Der Deich zwischen Skassa und Wildenhain (Transekt-Nr. 96, Große Röder) wurde insbesondere auf der Flussböschung von Brennesseln dominiert. Die Untersuchungspunkte zeigten in der Regel während des gesamten Untersuchungszeitraumes ungenügend bis mangelhaft entwickelte Grasnarbendichten, unabhängig von der Lage der Untersuchungsflächen auf dem Deich (Abbildung 3-10).

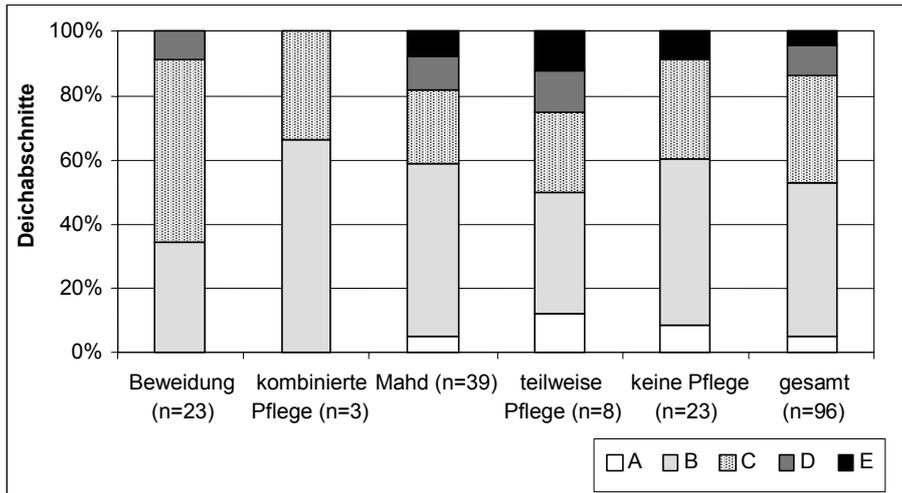
Abbildung 3-12: Kaliumgehalt im Boden (0 - 15 cm) bei unterschiedlichen Pflegemaßnahmen; Versorgungsstufen: A (sehr niedrig), B (niedrig), C (anzustreben, optimal), D (hoch), E (sehr hoch)

Ein sehr geringer Kaliumgehalt wurde nur bei 5 % der Deichabschnitte festgestellt. Dieser kam bei Mahd, teilweiser Pflege oder keiner Pflege auf Deichen vor (Abbildung 3-12). Eine Kaliumunterversorgung ist somit auf den sächsischen Deichen relativ selten.

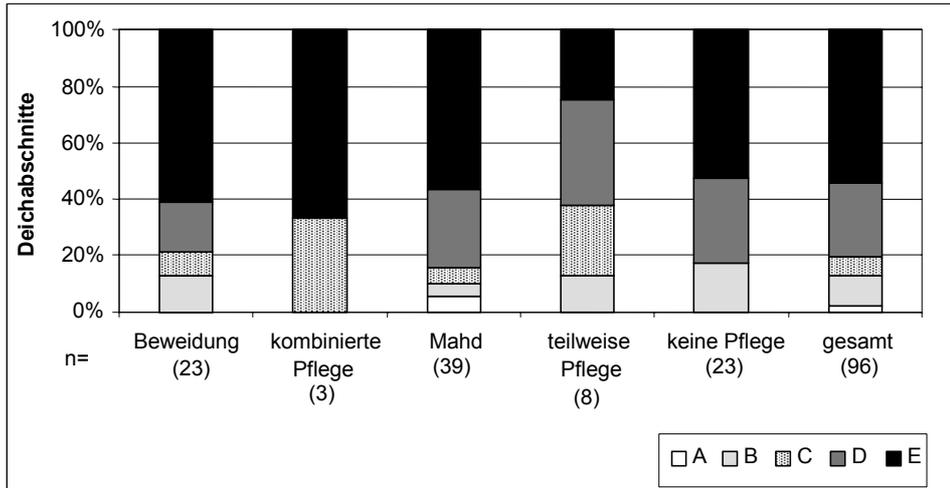
Abbildung 3-13: Magnesiumgehalt im Boden (0 - 15 cm) bei unterschiedlichen Pflegemaßnahmen; Versorgungsstufen: A (sehr niedrig), B (niedrig), C (anzustreben, optimal), D (hoch), E (sehr hoch)

Mit Magnesium sind 80 % der Deichabschnitte überversorgt. Eine Unterversorgung wurde bei 2 % der Deichabschnitte festgestellt und trat somit sehr selten auf (Abbildung 3-13). Diese sehr geringen Magnesiumgehalte kamen nur bei gemähten Deichabschnitten vor.

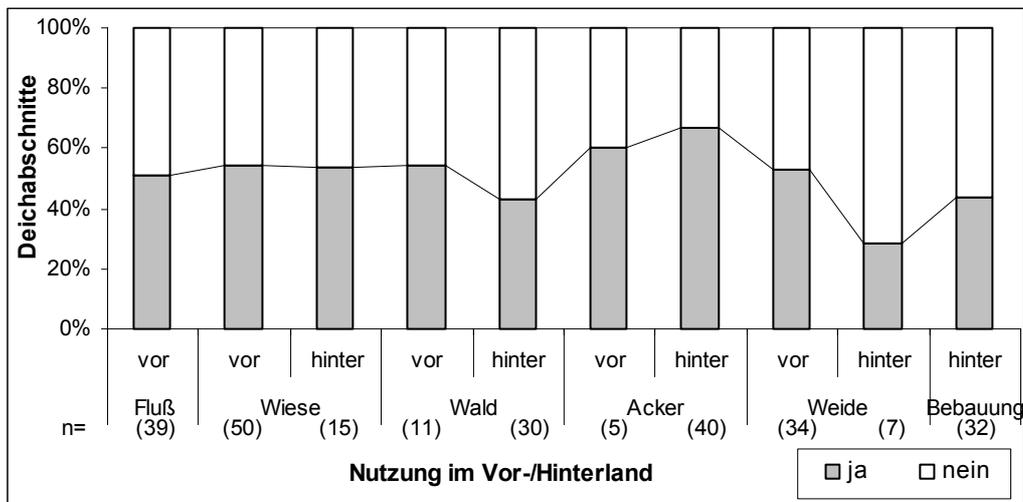
Abbildung 3-32: Mausvorkommen auf den Deichabschnitten in Abhängigkeit von der Nutzung des Vor- (vor) und Hinterlandes (hinter)

Die Mausspuren wurden jedoch nicht für jede Böschungsseite getrennt aufgenommen, deshalb kann die Bevorzugung einer Himmelsrichtung durch die Mäuse nicht genauer abgegrenzt werden. Ein Mausvorkommen wurde wesentlich häufiger bei Deichabschnitten ohne Bäume (70 %) oder ohne Sträucher (71 %) beobachtet. Feldmäuse, als die häufigsten auf Deichen vorkommende Mausart (DVWK, 1989), meiden Flächen mit Gehölzbewuchs (DVWK, 1989; SCHRÖPFER et al., 1984), was den Untersuchungen jedoch komplett widerspricht. Da Gehölze aus wasserbaulicher Sicht auf Deichen nicht erwünscht sind und sich die Beschattung durch die Gehölze auch negativ auf die Ausbildung der Grasnarbe auswirkt, ihr Vorkommen jedoch scheinbar für Mäuse ungünstiger ist (z. B. Möglichkeit als Ansitz für Räuber), sollte die Entwicklung von Gehölzen in der Umgebung der Deiche begünstigt werden. Vom DVWK (1989) wird empfohlen, im Vorland einen standortgerechtem Baumbewuchs bis zum Mittelwasserstand und bis zum Deichfuß Gebüsch zu etablieren, um einen attraktiveren Lebensraum für Mäuse anzubieten als den Deich. Jedoch unterschied sich die Häufigkeit, mit der Mäuse auf den Deichabschnitten angetroffen wurden, nicht bei unterschiedlicher Bewirtschaftung der Umgebung. Das heißt, bei Wald im Vor- oder Hinterland kamen Mäuse auf den Deichen mit ähnlicher Häufigkeit wie bei den anderen Bewirtschaftungsweisen vor (Abbildung 3-32).

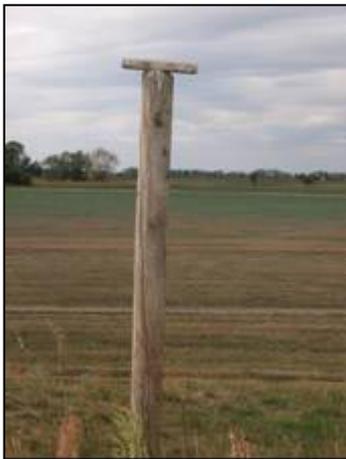
Um eine Zurückdrängung von Wühltiervorkommen zu bewirken oder als Prophylaxe werden auf den Deichen Pfähle mit einer kleinen Querstange am oberen Ende aufgestellt (Abbildung 3-33). Diese Sitzkrücken werden bei 16 % der untersuchten Deichabschnitte eingesetzt. Sie wurden bei allen drei Pflegemaßnahmen (Beweidung, kombinierte Nutzung, Mahd) vorgefunden (Abbildung 3-34). Aus dem Vorhandensein einer Sitzkrücke kann jedoch nicht auf das Vorkommen von Mäusen auf dem Deichabschnitt geschlossen werden.

Abbildung 3-33: Sitzkrücke für Greifvögel auf einem Deich

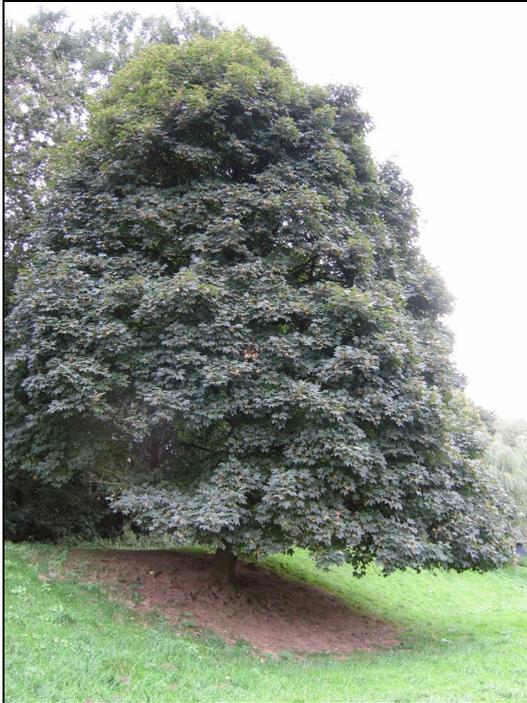
Abbildung 3-35: Deutlich schlechter ausgebildete Grasnarbe unter einem Baum auf einem Deichabschnitt

Bei der Hälfte (52 %) der untersuchten Deichabschnitte kamen Bäume oder Sträucher auf dem 100 m langen Untersuchungsabschnitt vor (Abbildung 3-35, Tabelle 3-8).

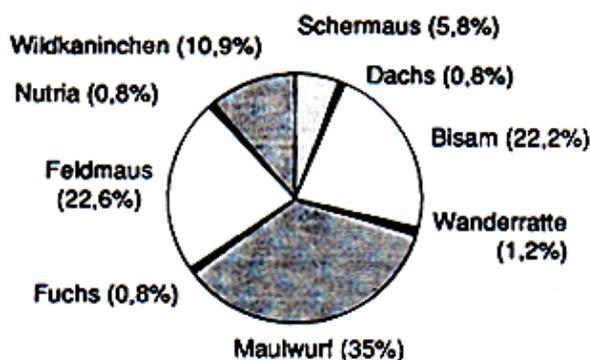
Abbildung 3-5: Prozentualer Anteil der einzelnen an Deichen nachgewiesenen Tierarten an der Gesamtzahl der Nachweise (DVWK 226, 1993)

Zu diesen Tierarten zählen nicht nur die semiaquatischen, d. h. ufergebunden lebenden Säugetierarten, wie Bisam, Biber und Nutria, sondern auch terrestrische Arten wie z. B. Maulwurf, Feldmaus, Schermaus, Wanderratte, Wildkaninchen, Fuchs und Dachs.

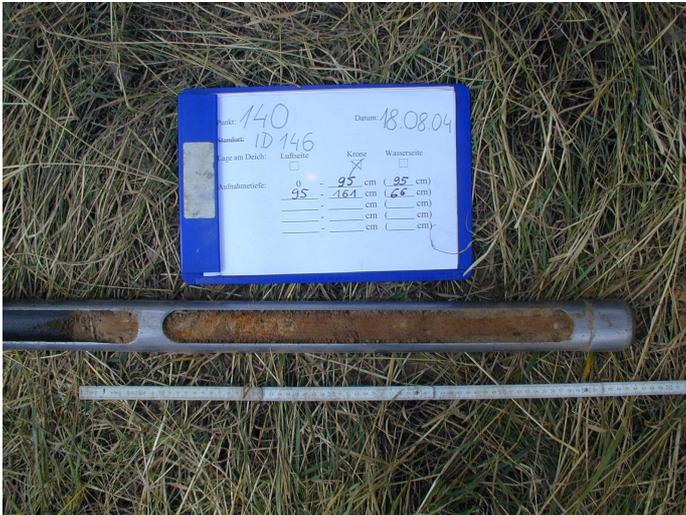
Aus den Ergebnissen wurde für jede Rammkernsondierung ein Rammkernprofil erstellt, welches in der Abbildung 4-2 dargestellt ist. Weiterhin wurden die Kornverteilungslinien der einzelnen Erdstoffe bestimmt. Anhand der Daten der Kornverteilungslinie konnten die jeweiligen Durchlässigkeits-

Abbildung 4-1: Beispiel des Ergebnisses einer Rammkernsondierung

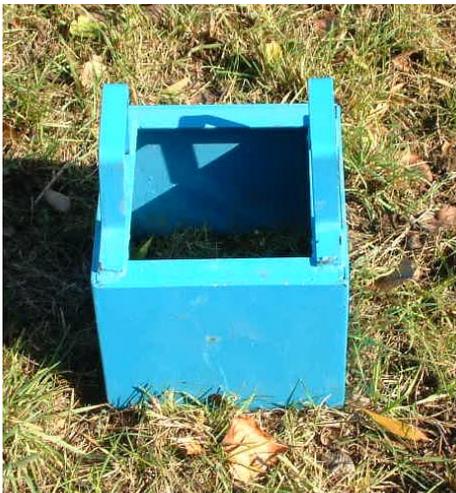
Ziel der Entnahme von Grassoden war die Erkundung der Hauptwurzelzonentiefe, der Wurzelcharakteristik sowie der Wurzelmassen. Um dieses vergleichbar zu gestalten, wurde ein 25 x 25 cm Stechkasten verwendet.

Abbildung 4-5: Stechkasten [Abmessungen 25 x 25 cm]

Mit dieser in den Boden einschlagbaren Vorrichtung konnten von der Oberfläche immer gleich große Grassoden entnommen werden. Es wurde jeweils eine Grassode an der Wasserseite sowie an der Luftseite ausgestochen. Sofern die Krone nicht befestigt war, wurde auch im Kronenbereich

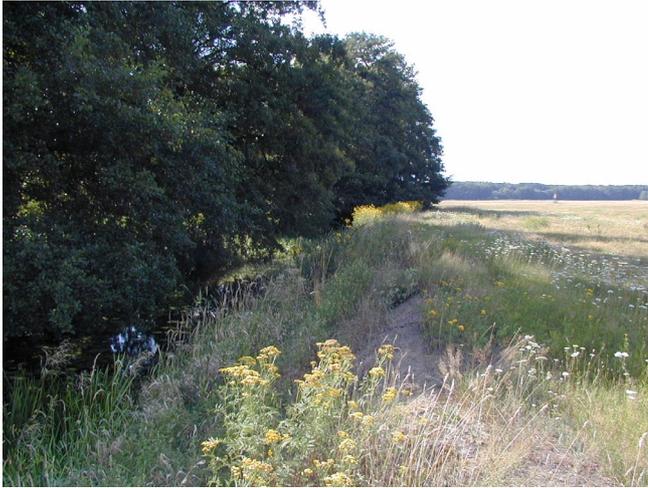
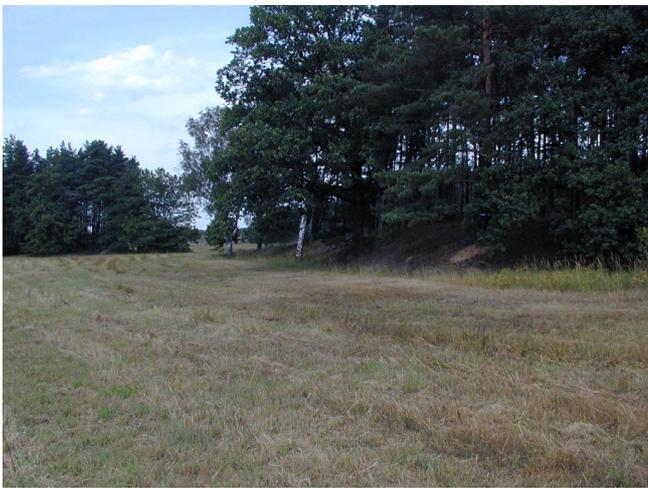
Bei den Untersuchungen an den 140 Beprobungspunkten wurde festgestellt, dass nicht alle aufgesuchten Deichanlagen den Mindestanforderungen an einen Hochwasserschutzdeich entsprachen bzw. teilweise auch vom Zustand oder von der geographischen Lage her nicht untersucht werden konnten. Bei 25 der 140 zu untersuchenden Standorte, war die Zugänglichkeit infolge von Eigentumsverhältnissen nicht gegeben (sechsmal, vgl. Abbildung 5-3), die Deichanlage als solche nicht auszumachen (zehnmal, vgl. Abbildung 5-1), die Erreichbarkeit mit der mitzuführenden Technik nicht vollständig (aufgrund des Unterhaltungszustandes oder der Wegführung) möglich (fünfmal, vgl. Abbildung 5-4) bzw. war unmittelbar vor den Untersuchungen eine Deichinstandsetzung durchgeführt worden (viermal, Abbildung 5-2). Damit war mangels Grasnarbe keine Beprobung erforderlich und der Kenntnisstand über das Bauwerk bei der zuständigen Flussmeisterei der LTV vorhanden.

Abbildung 5-1: Punkt 142 und Punkt 133 – Deichbauwerk nicht bestimmbar

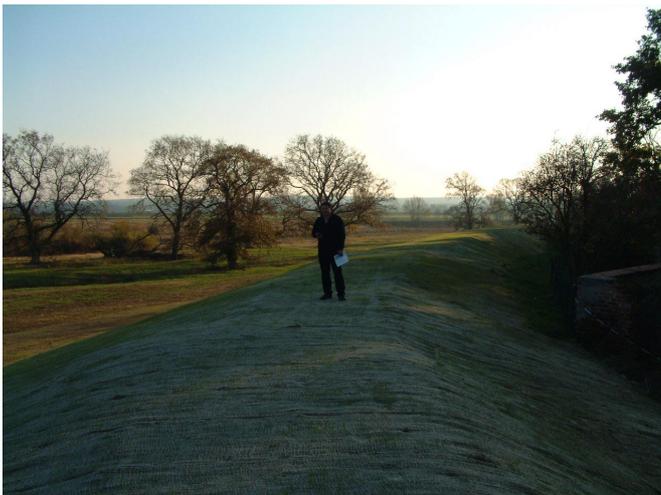
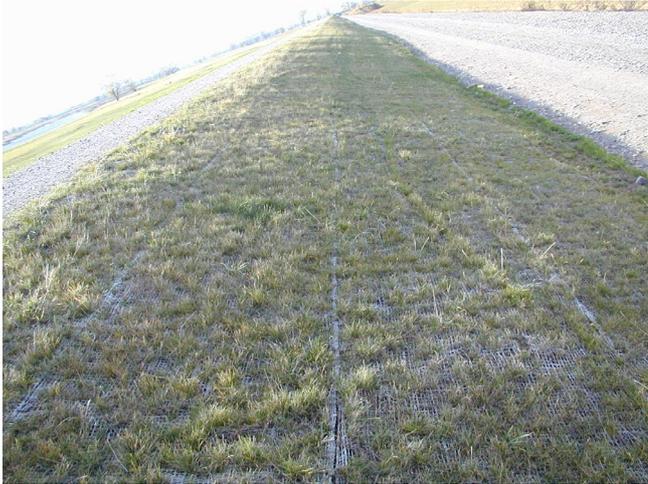
Abbildung 5-2: Punkt 104 und Punkt 115 – Beispiele für Deichsanierungen an Beprobungsstandorten

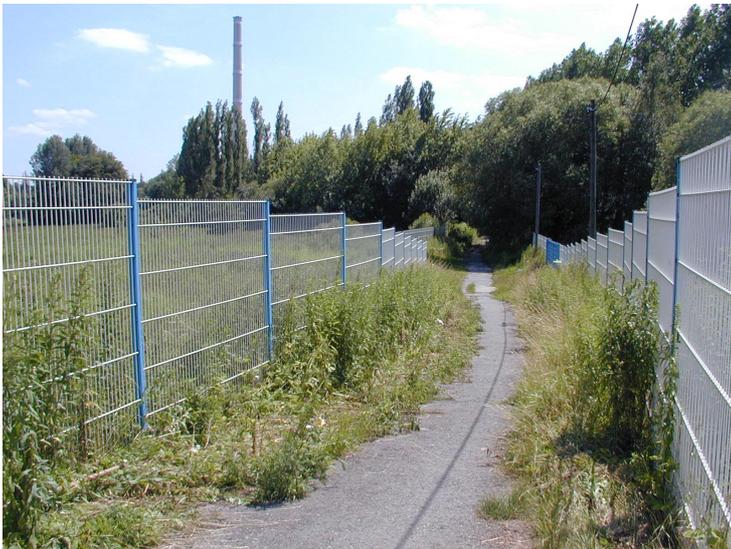
Abbildung 5-3: Punkt 37 – Beispiel für nicht vorhandenen Zugang zum Untersuchungspunkt

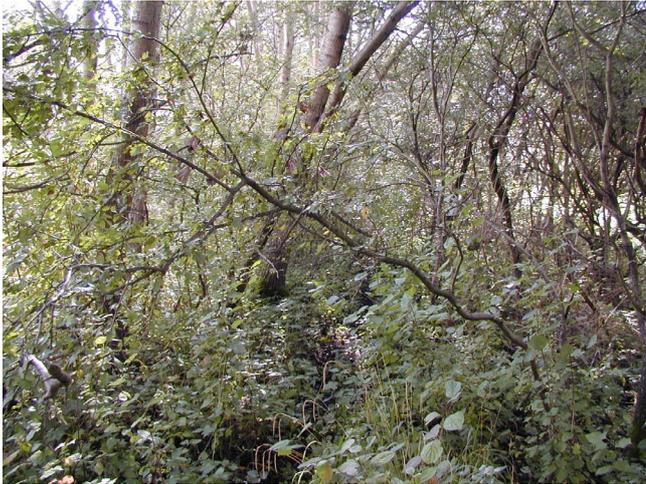
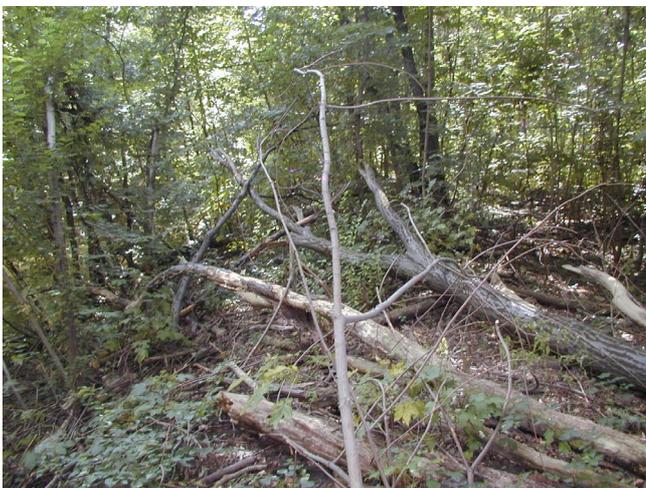
Abbildung 5-4: Punkt 56 und Punkt 70 – Beispiel für schlechte Unterhaltung

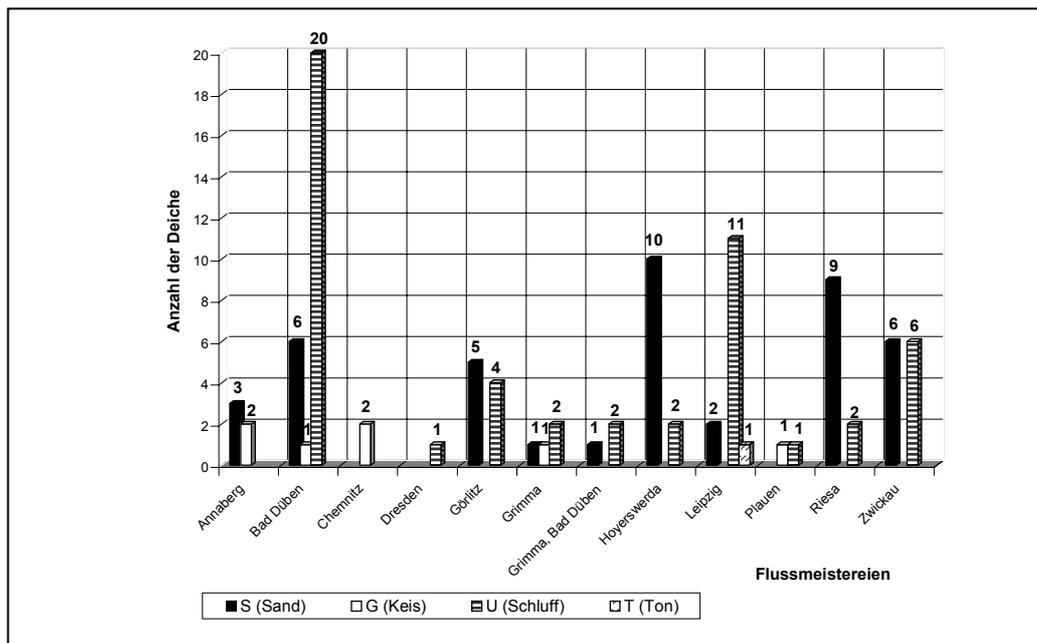
Abbildung 5-7: Bodenhauptbestandteile der Deiche – geordnet nach Flussmeistereien

Durch die Auswertung der bei der Sondierung gewonnenen Bodenproben und die Einarbeitung in die zum Projekt angefertigte Datenbank war es möglich, eine Zuordnung zu den jeweiligen Flussmeistereien der LTV darzustellen (vgl. Abbildung 5-7). Dabei treten bei den einzelnen Flussmeistereien die regionalen Unterschiede hervor. So bestehen die Deiche im Raum Hoyerswerda vorwiegend aus sandigen Böden. Im Raum Torgau (FM Bad Dübener) wurden dagegen vorrangig schluffige Böden bestimmt.

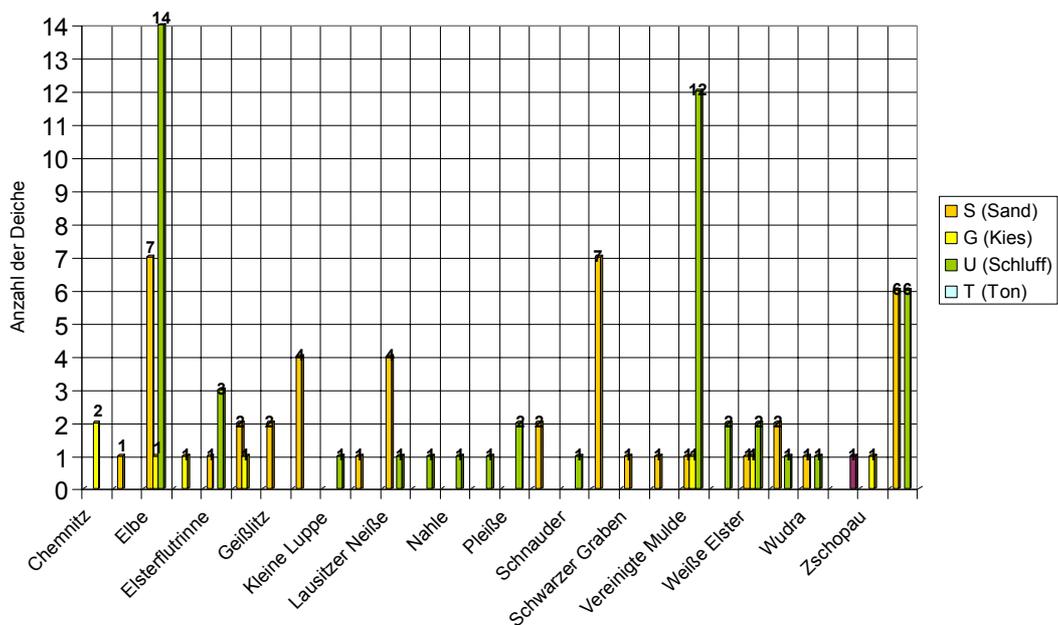
Abbildung 5-10: Bodenhauptbestandteile der Deiche - geordnet nach Gewässern

gels Beprobungsstellen, nicht möglich. Die Analyse der Daten von der Elbe und der Vereinigten Mulde ergibt, dass in der Hauptsache schluffige Bodenhauptbestandteile vorkommen. Dies ist, wie vorhergehend schon festgestellt, auf die geographische Lage zurückzuführen. Bei der Zwickauer Mulde, die vom Gebirgsvorland ins Flachland übergeht, sind die beiden Bodenhauptbestandteile Schluff und Sand ausgeglichen. An der Schwarzen Elster sind wiederum sandige Bodenhauptbestandteile vorhanden.

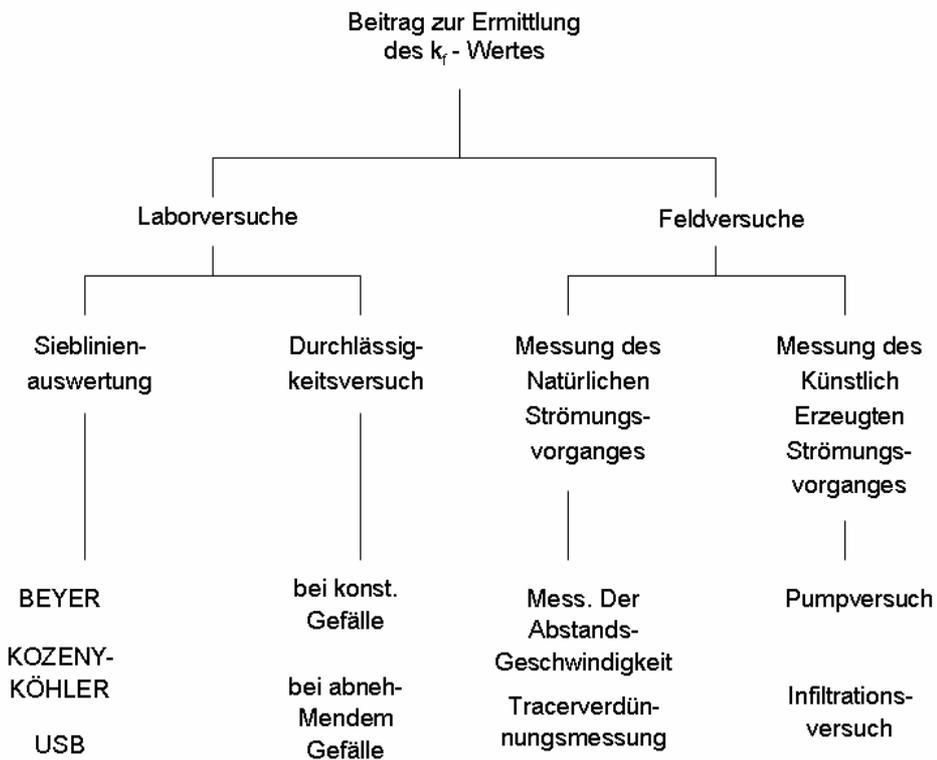
Abbildung 5-11: Übersicht zur k_f - Wert Ermittlung

Die Durchlässigkeit eines Erdstoffes wird durch den Durchlässigkeitsbeiwert k_f [m/s oder cm/s] ausgedrückt. Es gibt mehrere Möglichkeiten, um den Durchlässigkeitsbeiwert zu bestimmen. Dies ist im Feldversuch und im Rahmen eines Laborversuches möglich. Die Abbildung 5-11 zeigt eine Übersicht.

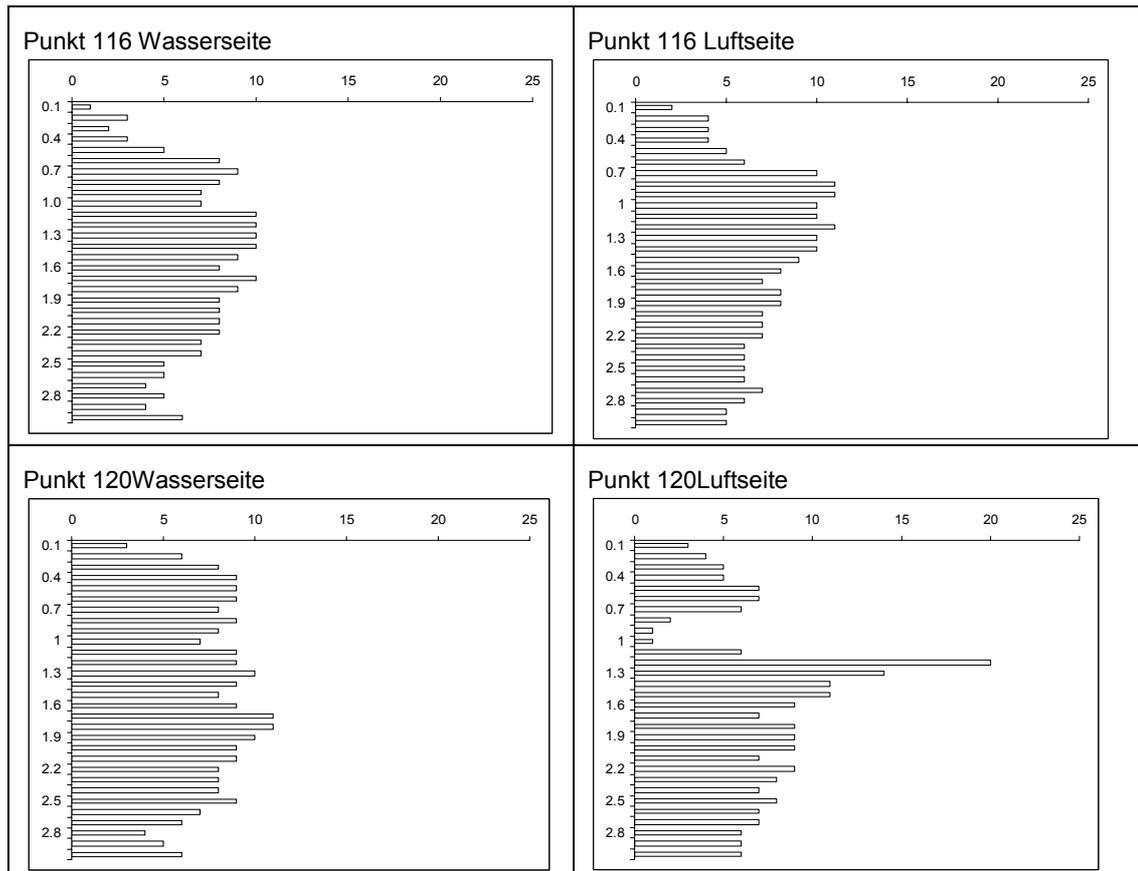
Abbildung 5-14: Beispieldiagramme für Schlagzahlen bei der Rammsondierung

Ganz speziell sind solche Stellen problematisch, wie sie in Abbildung 5-14 im Beispieldiagramm dargestellt sind. Am Untersuchungspunkt 120 ist bei der Auswertung der Beprobung an der Luftseite zwischen 0,8 m und 1 m Rammtiefe zu erkennen, dass nur wenige Schläge für das Erreichen größerer Rammtiefen notwendig waren. Dies deutet auf Fehlstellen, Hohlräume u. ä. hin. Abbildung 5-15 visualisiert die Auswertung der Untersuchungspunkte und den Anteil der durch Fehlstellen gekennzeichneten Beprobungen.

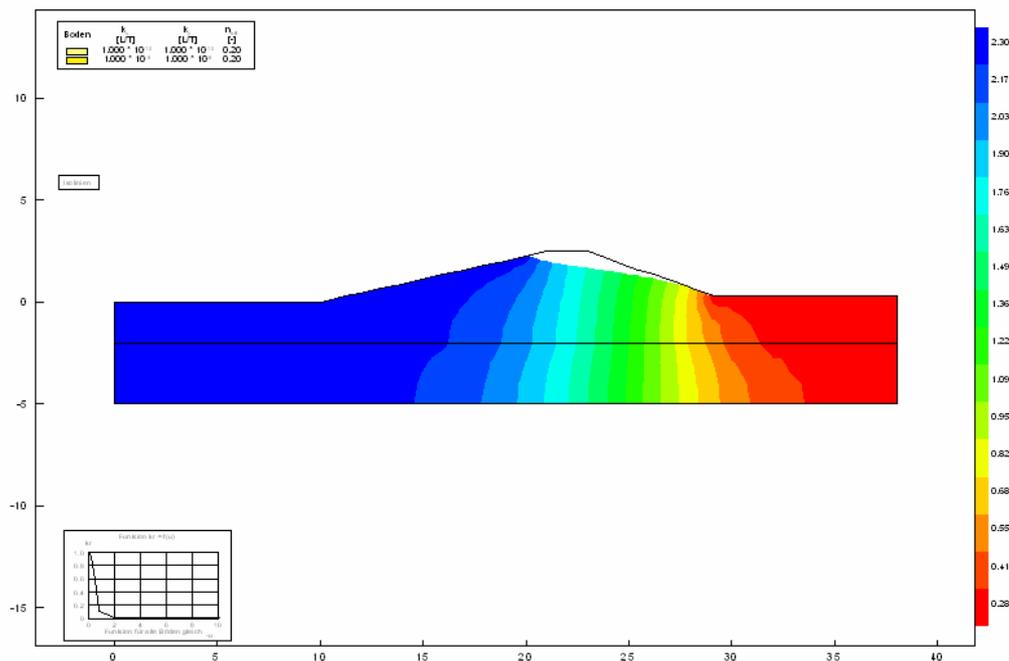
Abbildung 5-22: Sickerberechnung von Untersuchungspunkt 110 mittels SS-Flow2D

Um den Wasserstand sowie die Durchsickerung eines Deiches in Abhängigkeit von der Zeit darzustellen (dem Verlauf eines Hochwasserereignisses), kann eine Wasserstands-Zeit-Beziehung (Ganglinie) eines Hochwasserereignisses angesetzt werden oder eine eindimensionale, instationäre Wasserspiegellagenberechnung hilfreich sein. Diese beruht auf der Kenntnis einer Wasserstand-Zeit-Beziehung (W-t Beziehung) an einem benachbarten Pegel.

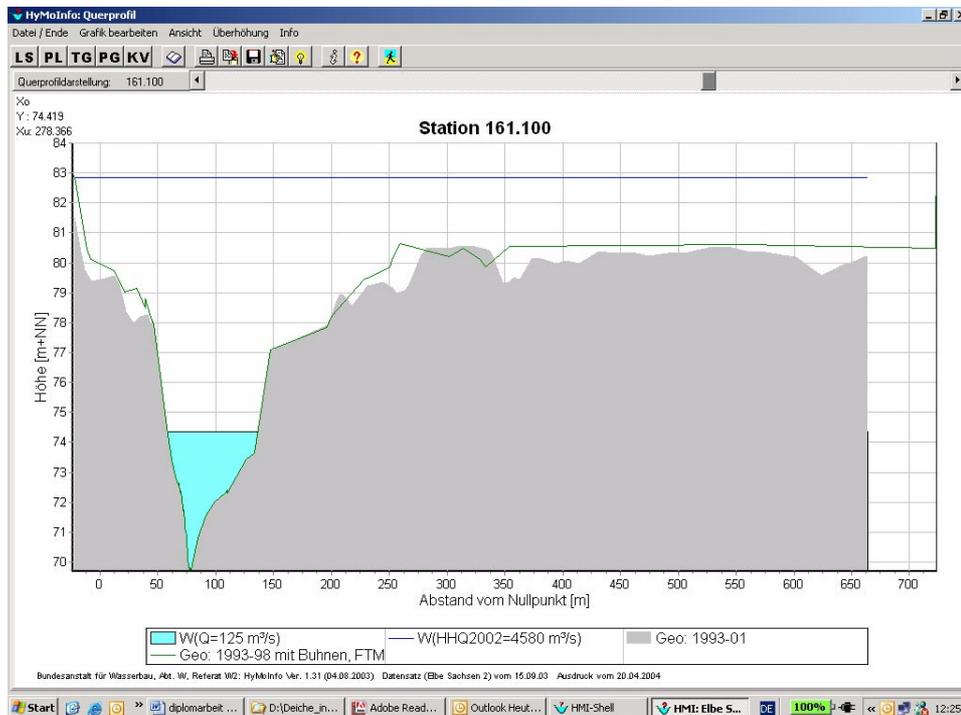
Abbildung 5-25: Vergleich des Berechnungsergebnisses

Die Differenzen beim Durchfluss sind durch vereinfachte Annahmen bei der Bewertung der Rauheiten und der diskreten Verarbeitung von Querschnittsdaten und Vernachlässigung von Effekten aus der Linienführung zu begründen. Aus der Ergebnisdatei von HEC-RAS wurden nun die unterschiedlichen Wasserstände zu den verschiedenen Zeiten ausgelesen und in die instationäre Berechnung der Deichdurchsickerung (Untersuchungspunkt 110) übertragen. Diese Berechnung wurde mit dem Programm Transient durchgeführt.

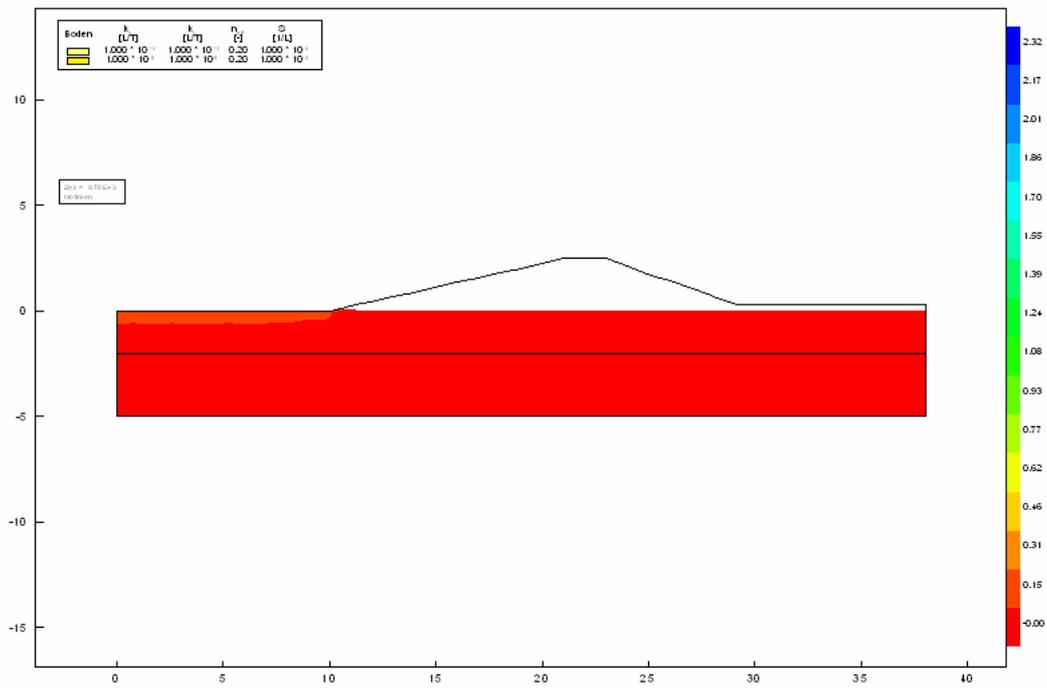
Abbildung 5-26: Durchsickerung nach zwei Stunden ($k_f = 1 \cdot 10^{-8}$ m/s)

Anhand der ausgelesenen Zeitabstände und dazugehörigen Wasserstände ergibt sich eine Belastungsdauer von 178 Stunden. Als maximaler Wasserstand wurde am Deich ungefähr eine Höhe von 2,30 m erreicht. Die Deichhöhe beträgt 2,48 m über Sohle.

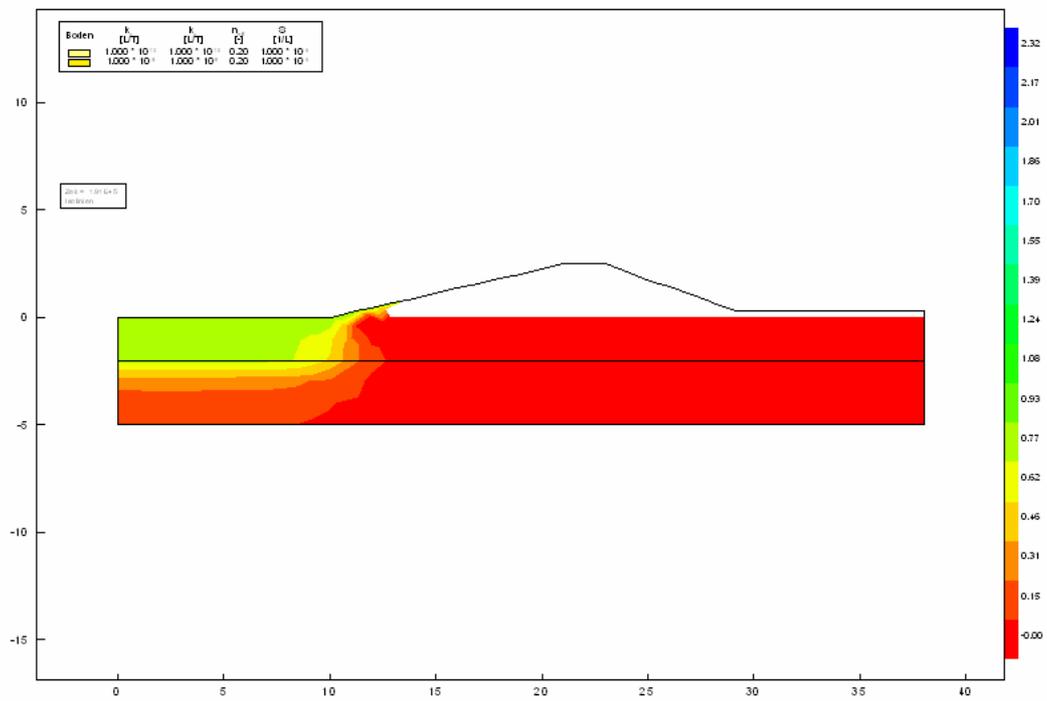
Abbildung 5-27: Durchsickerung nach 50 Stunden ($k_f = 1 \cdot 10^{-8}$ m/s)

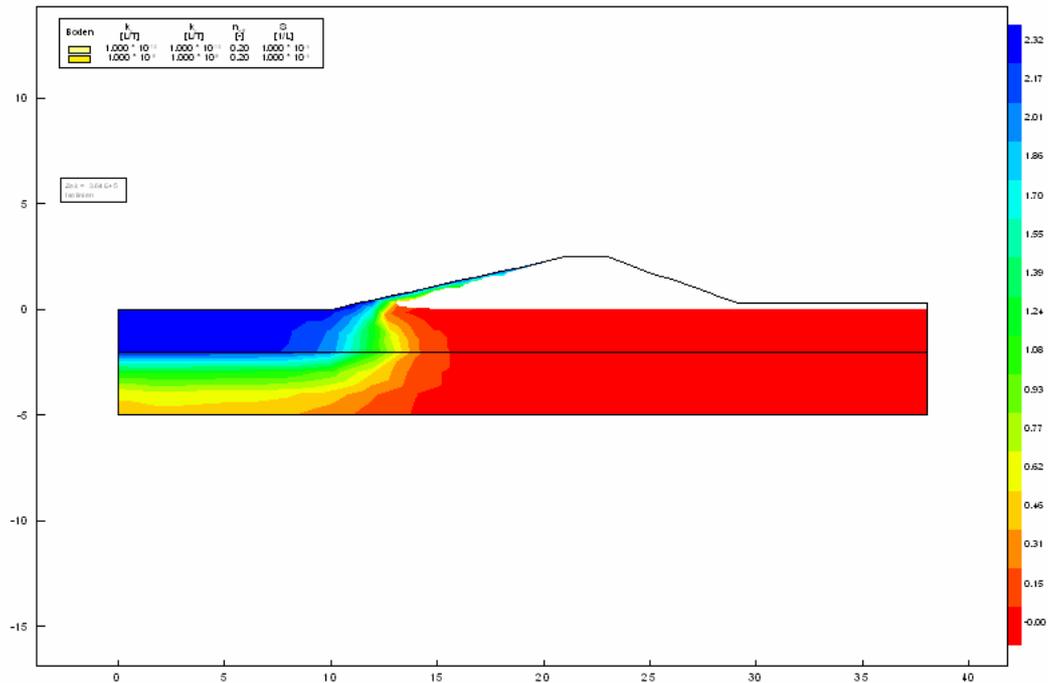
Abbildung 5-28: Durchsickerung nach 100 Stunden ($k_f = 1 \cdot 10^{-8}$ m/s)

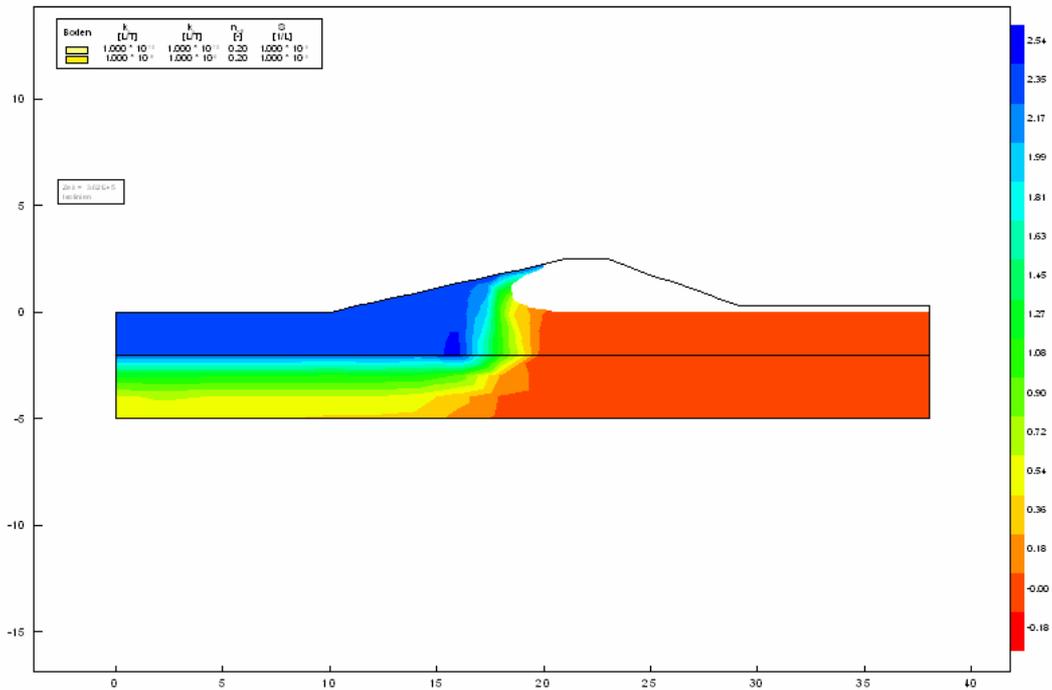
Abbildung 5-29: Durchsickerung nach 100 Stunden ($k_f = 1 \cdot 10^{-6}$ m/s)

Es muss an dieser Stelle jedoch darauf hingewiesen werden, dass letztere Berechnungen in diesem Bericht beispielhaft angedeutet werden, um einen Vergleich zu den stationären Berechnungen zu ermöglichen. Instationäre Berechnungen der Durchsickerung waren nicht Inhalt des Auftrags und hätten auch den Umfang der geplanten Arbeiten überstiegen.

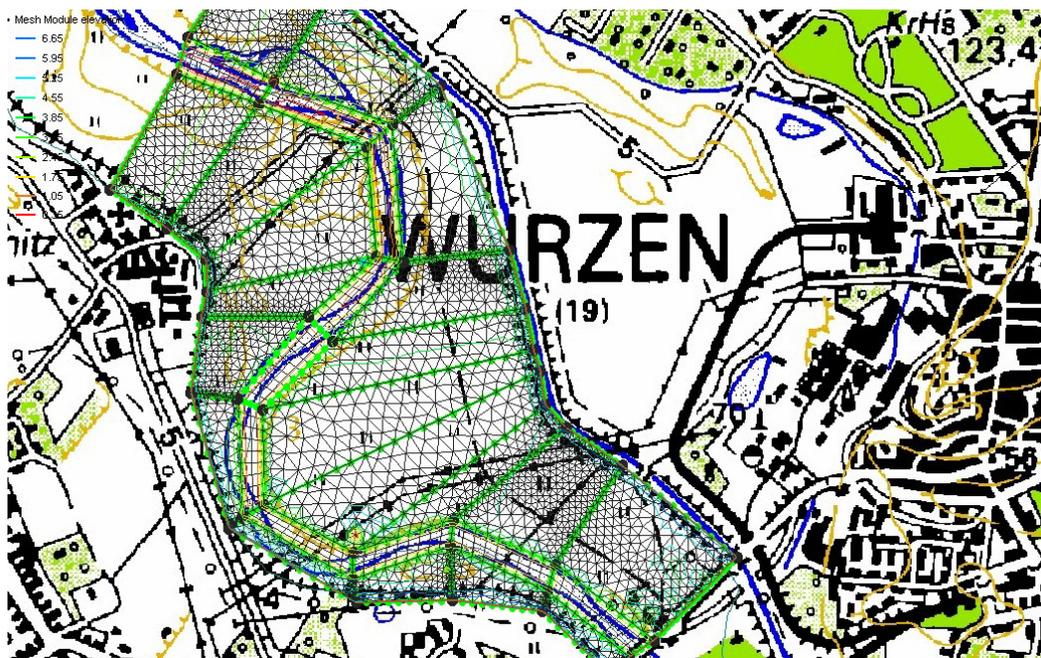
Abbildung 5-32: Netzgitter der Finiten Elemente

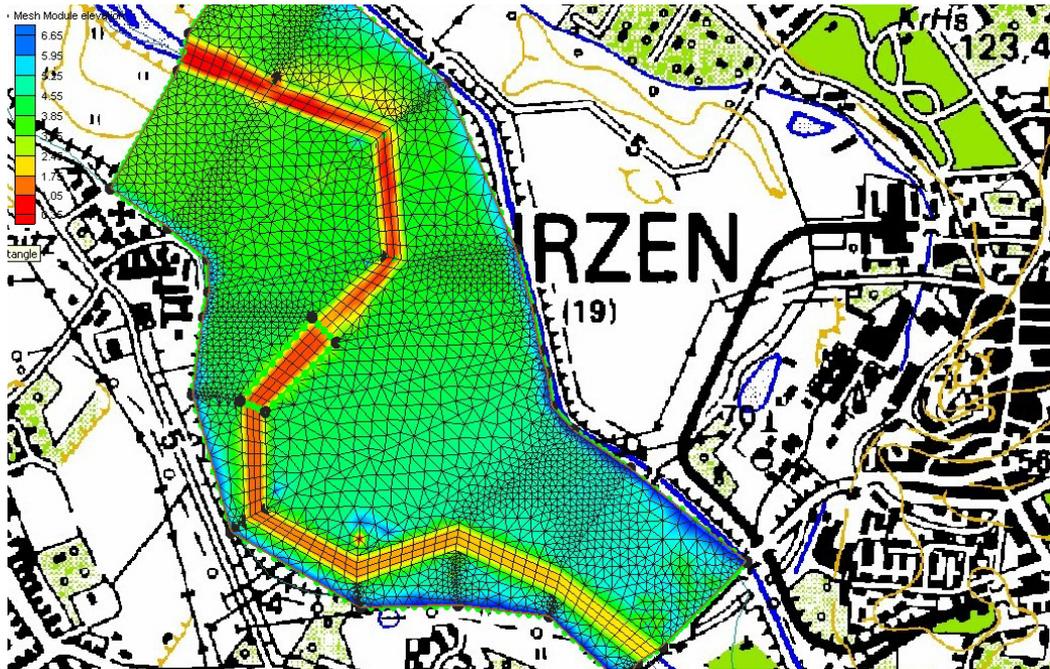
Abbildung 5-33: Bathymetry eines Flussabschnittes mit Vorländern und Deichlinie

In das erstellte Modellgitter wurden entsprechende Höhendaten für das Gelände und das Flussbett in vereinfachter Form übertragen und auf die Berechnungsknoten interpoliert. Dies wird durch unterschiedliche Farbgebungen in Abbildung 5-33 visualisiert. Diese Abbildung zeigt ein solches Höhenmodell.

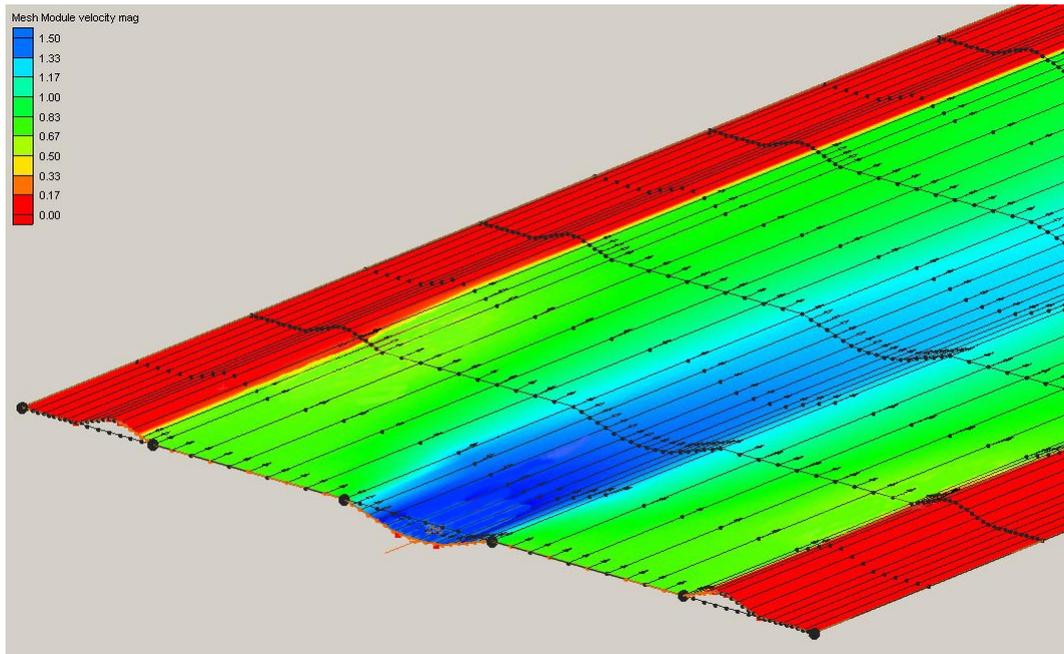
Abbildung 5-34: Geschwindigkeitsverteilung mit Fließrichtungsvektoren (Punkt 41 – Zwick. Mulde)

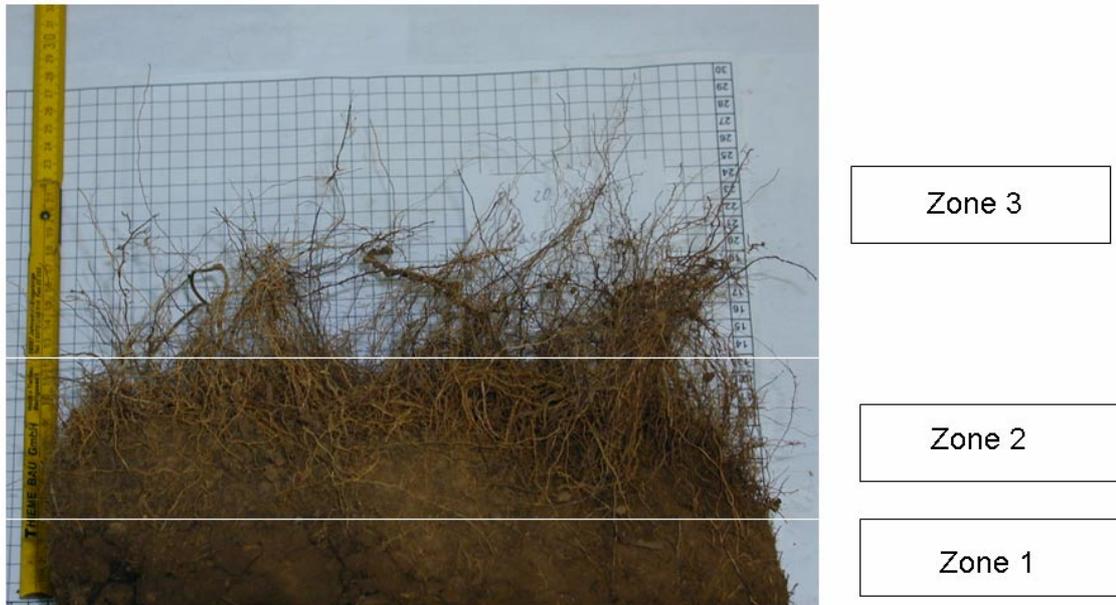
Abbildung 5-37: Visualisierung der Zoneneinteilung einer Grassodenprobe

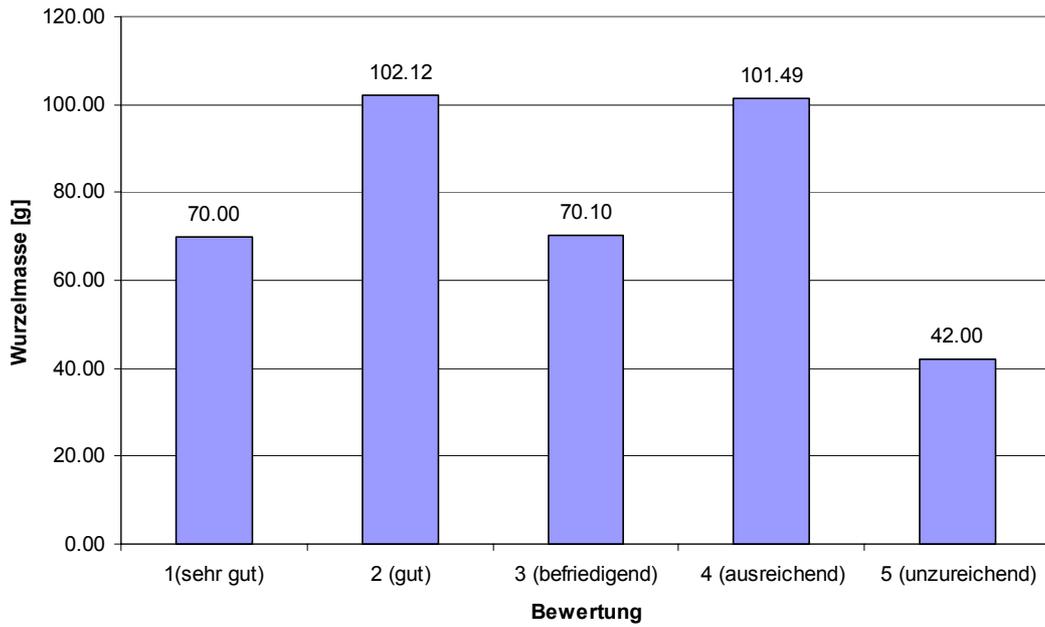
Abbildung 5-39: Zusammenhang der Wurzeltiefen- und der Wurzelmassenbewertung für alle untersuchten Wurzelproben

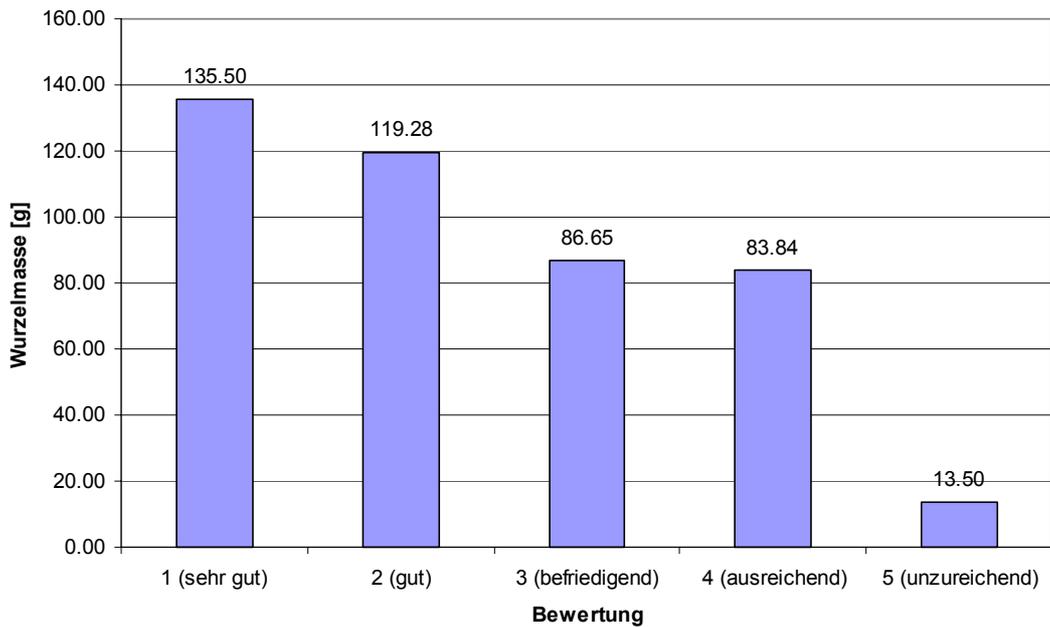
Abbildung 5-40: Wurzeltiefen- und der Wurzelmassenbewertung nur für Horstwurzler
