Bewirtschaftung von Deichen

Schriftenreihe der Sächsischen Landesanstalt für Landwirtschaft
Heft 11 - 10. Jahrgang 2005

**Bewirtschaftungsmaßnahmen zum Erhalt der Schutzfunktion
der Deichanlagen in Sachsen**

Abschlußbericht

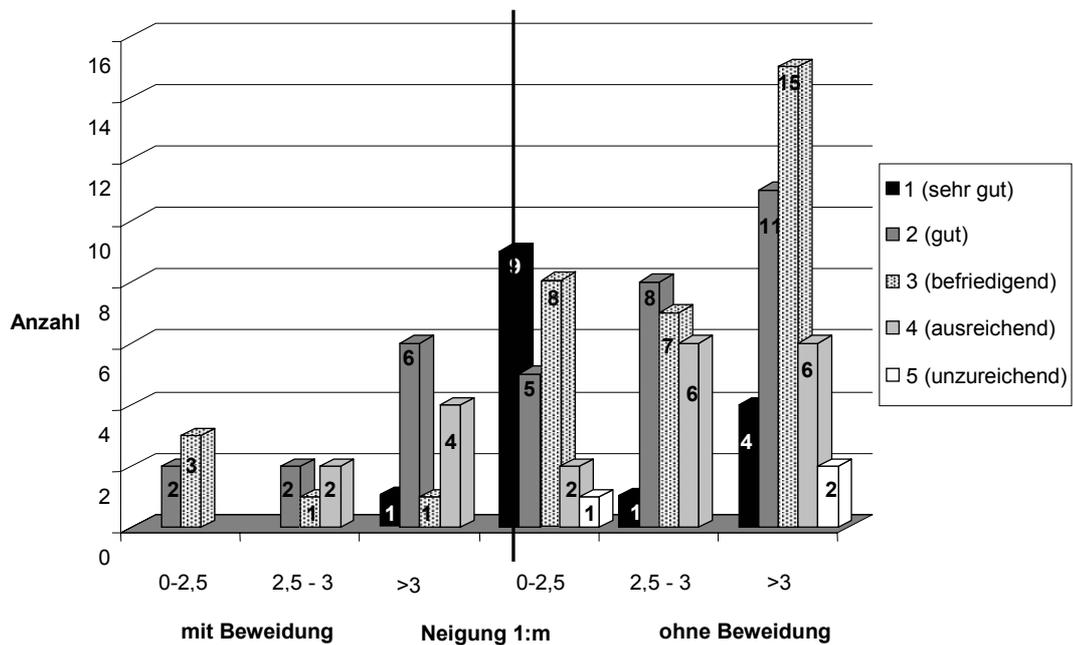
Abbildung 5-41: Wurzeltiefenbewertung in Abhängigkeit von der Neigung und der festgestellten Deichunterhaltung

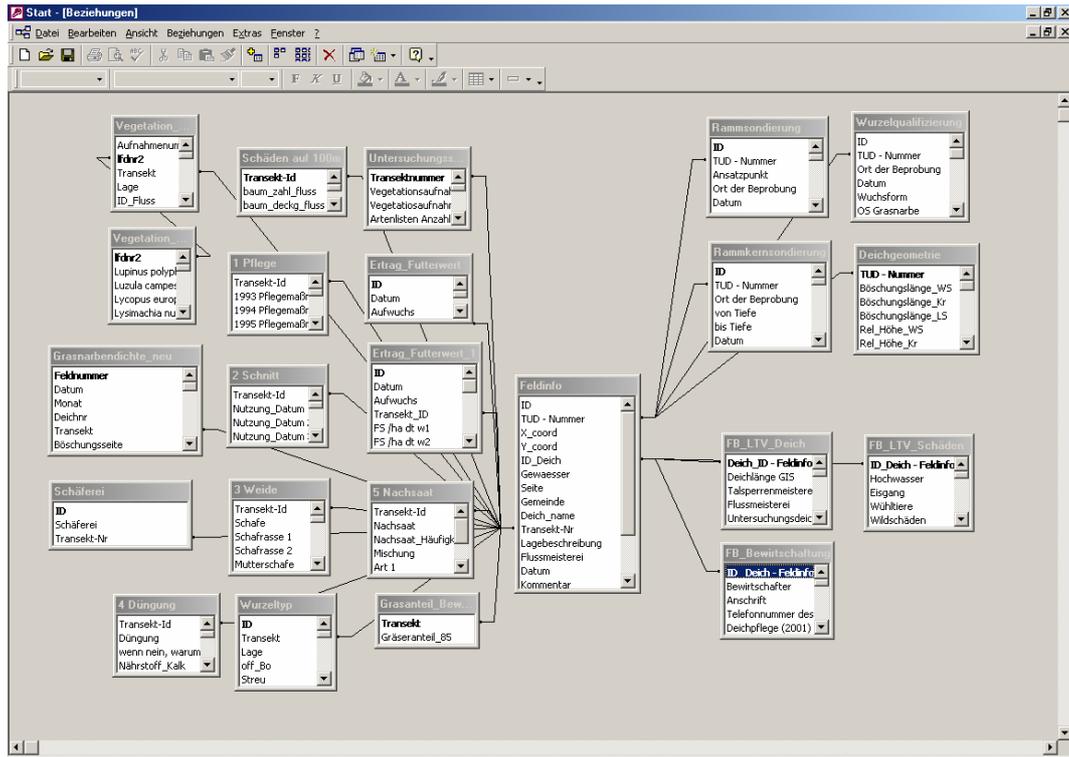
Abbildung 6-1: Beziehungen zwischen den Tabellen innerhalb der Datenbank „Deiche in Sachsen“

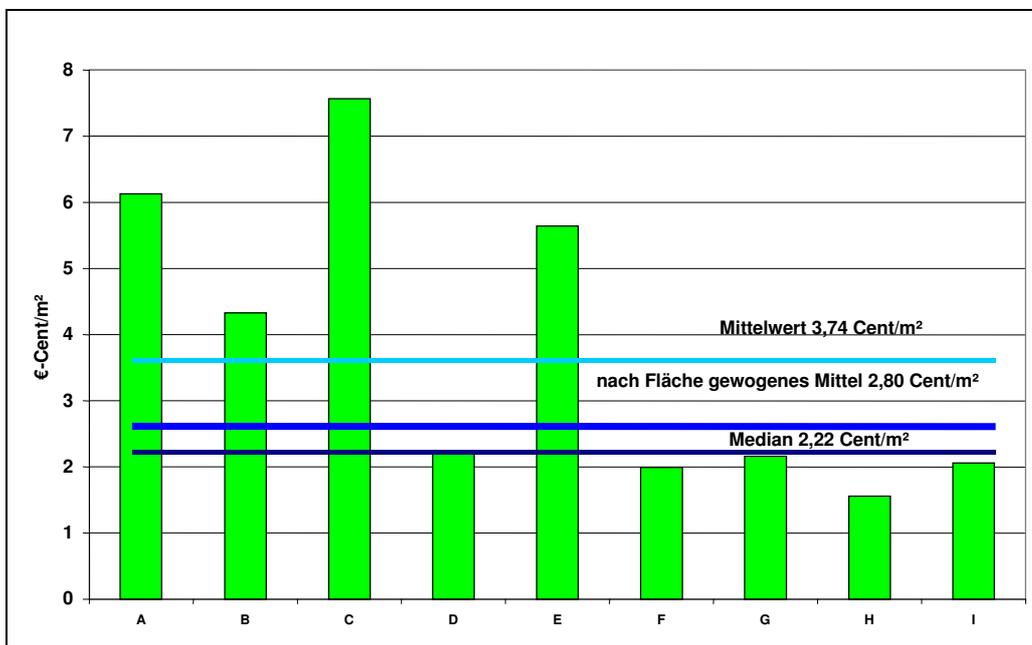
Abbildung 4-3: Mehrkosten für Deichpflege (flächenbezogen); Quelle: LfL FB 3, 2004

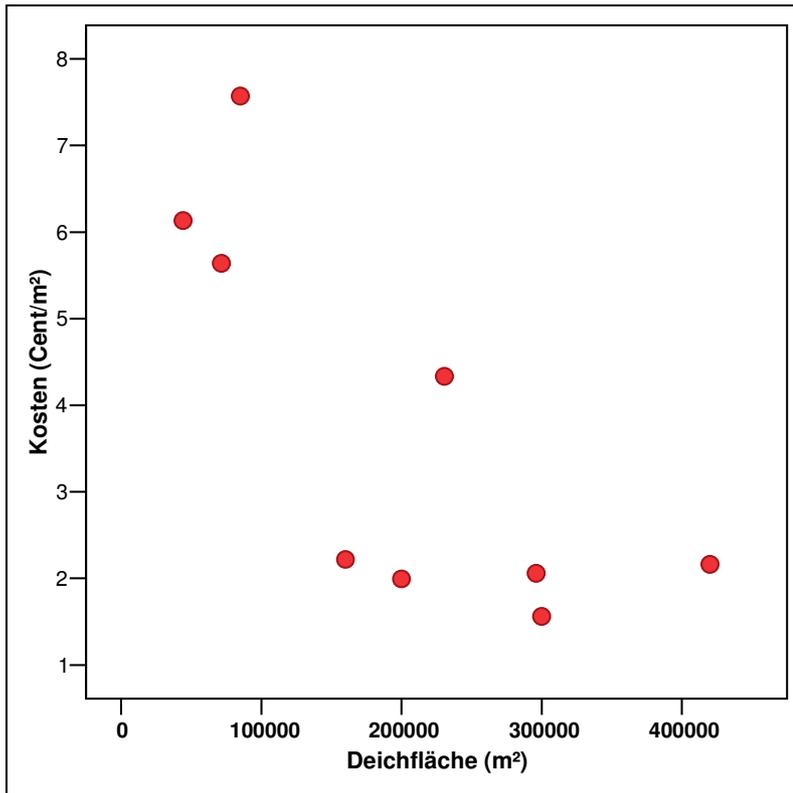
Abbildung 4-4: Abhängigkeit zwischen Deichfläche und Mehrkosten pro m² Deichfläche; Quelle: LfL FB 3, 2004

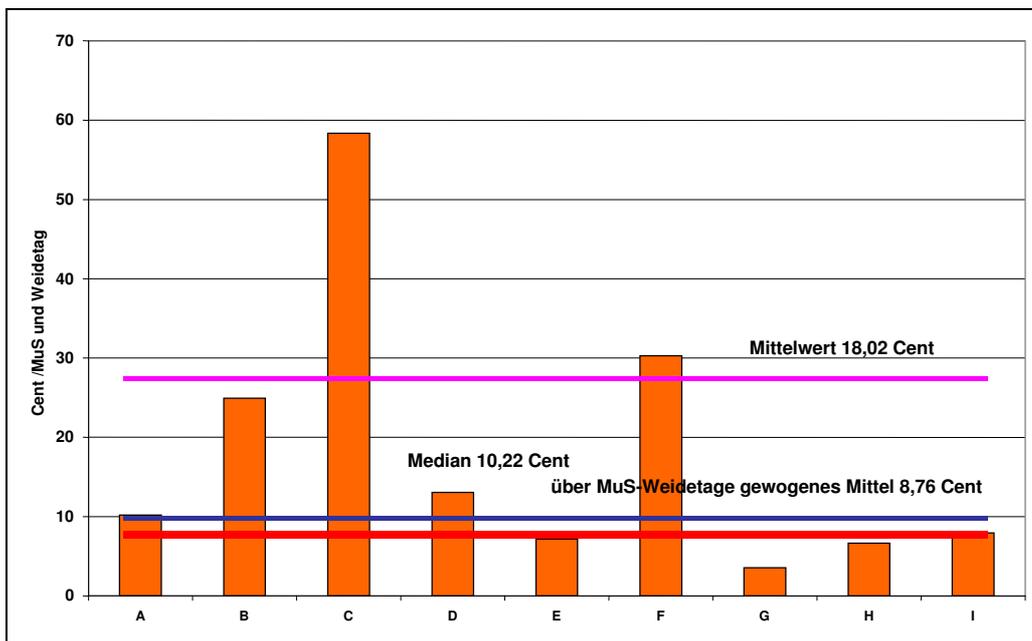
Abbildung 4-5: Mehrkosten für Deichpflege (tierbezogen); Quelle: LfL FB 3, 2004, MuS = Mutterschaf

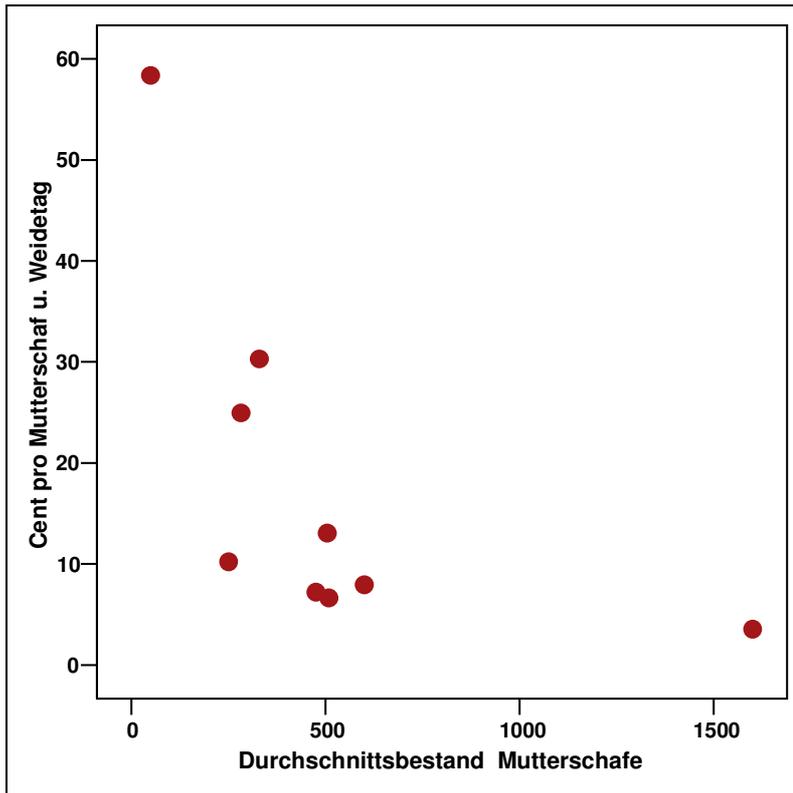
Abbildung 4-6: Abhängigkeit zwischen Schafbestand und Mehrkosten pro „Mutterschafweidetag“;
Quelle: LfL FB 3, 2004
