Schutz und Entwicklung der aquatischen Ressourcen

Schriftenreihe, Heft 7/2011

Wissenschaftliche Begleitung und Erfolgskontrolle von Maßnahmen der Landestalsperrenverwaltung zur Verbesserung von Fließgewässern als Lebensräume für Fische

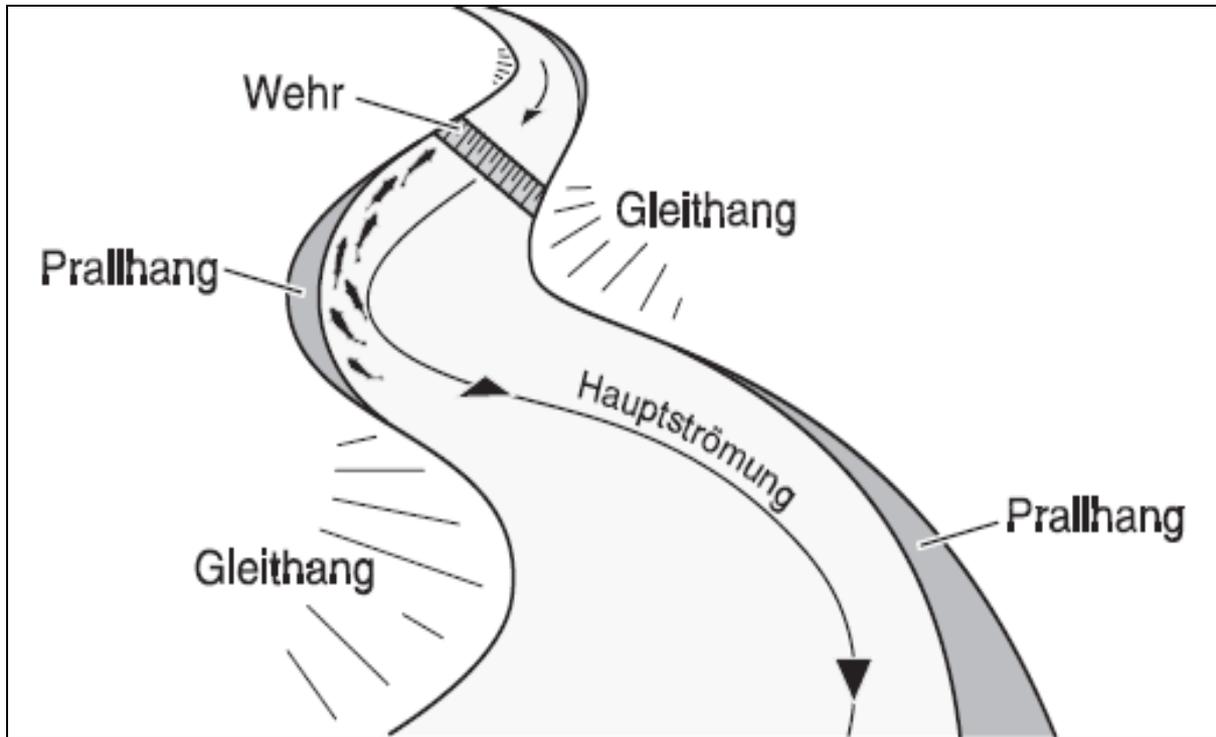
Abbildung 2: Strömungsbild im Gewässer mit Prall- und Gleithängen. Die in oder entlang der Hauptströmung schwimmenden Fische treffen im Uferbereich des Prallhanges auf das Aufstiegshindernis. Folglich ist ein Fischweg möglichst an dieser Stelle zu positionieren (verändert nach JENS 1982).

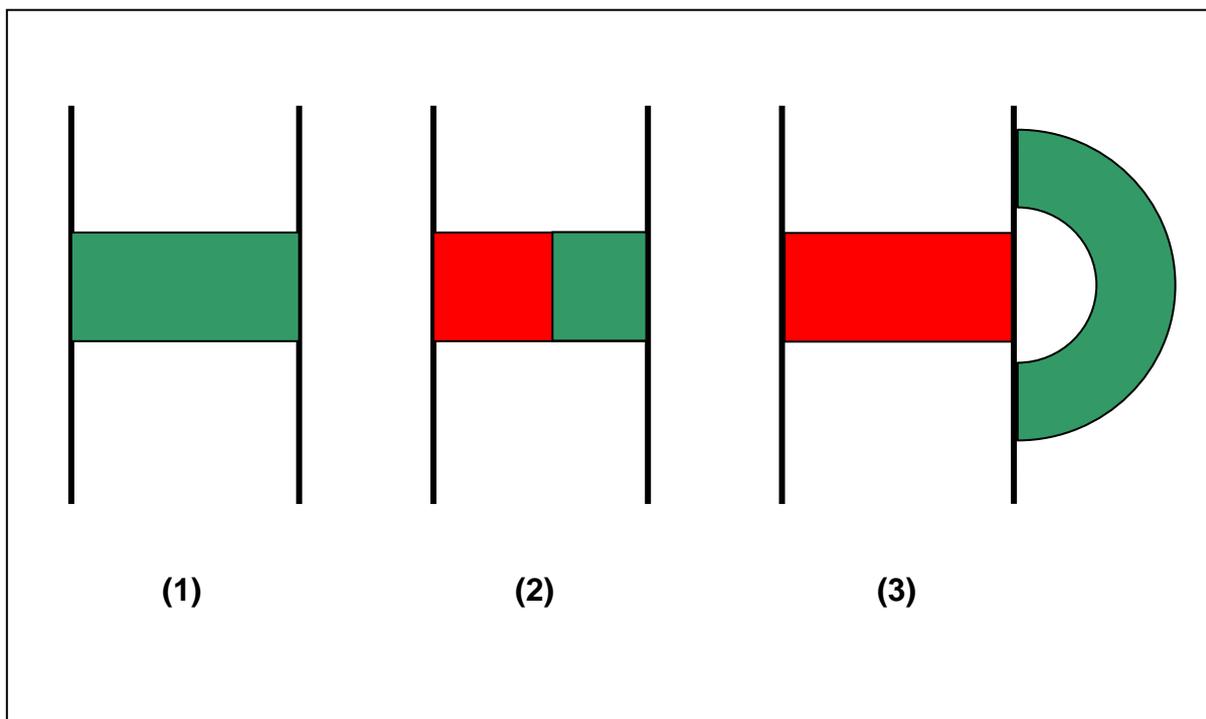
Abbildung 3: Möglichkeiten zur Gestaltung von Fischaufstiegsanlagen
Grüner Bereich: für die aquatische Fauna überwindbare Aufstiegsanlage
Roter Bereich: für die aquatische Fauna unüberwindbarer Bereich

- über die gesamte Gewässerbreite überwindbare Fischaufstiegsanlage
- nur über einen Teil der gesamten Gewässerbreite überwindbare Fischaufstiegsanlage
- Umgehung eines Staubauwerkes mit einem naturnah gestalteten Bach im Nebenschluss. Die Staustufe bleibt unverändert erhalten, sodass die wasserwirtschaftlichen Aufgaben der Anlage nicht beeinträchtigt werden.

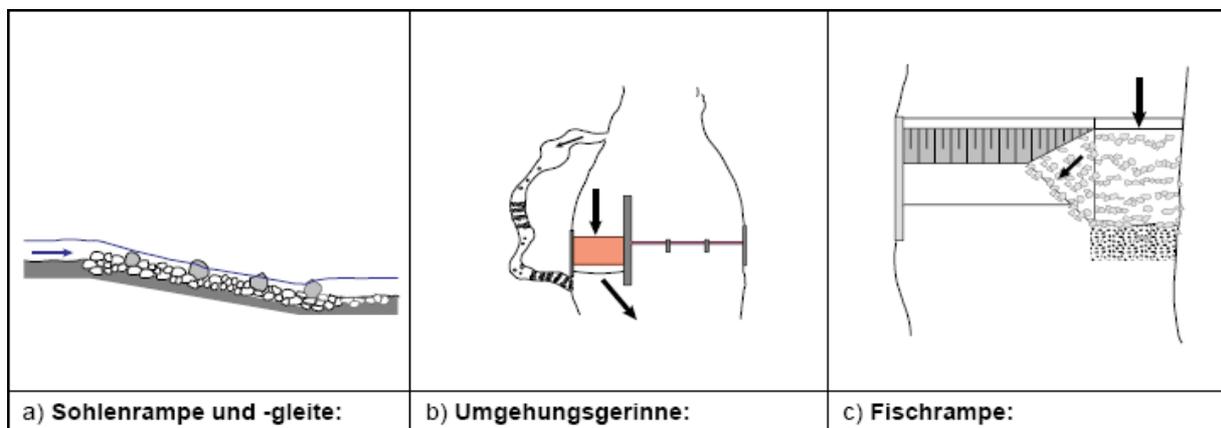
Abbildung 4: Naturnahe Fischaufstiegsanlagen. Hinsichtlich der Gestaltung gibt es zwischen den einzelnen Bauweisen Ähnlichkeiten und Zwischen- oder Sonderformen, die nachfolgend weiter aufgezeigt werden (aus DVWK 1996).

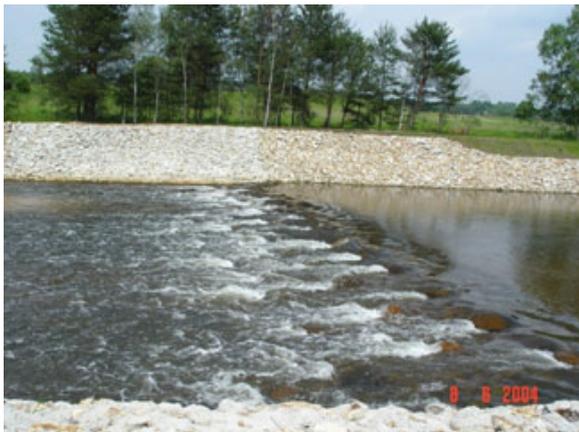
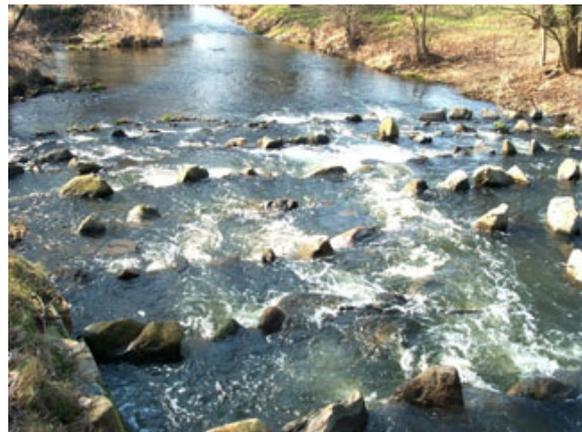
**Abbildung 6: Sohlgleite an der ehem. Sohlenschwelle 15, Lausitzer Neiße (links)
Sohlenrampe Paulsmühle in aufgelöster Bauweise (Riegelbauweise) an der Großen Röder (rechts)¹**

Die Vorteile dieser Bauweise liegen sicherlich in der Kostengünstigkeit und dem geringen Unterhaltungsaufwand der Anlage. Da sich die Bauwerke über die gesamte Gewässerbreite erstrecken, ergeben sich keine Probleme bei der Leitströmung und Auffindbarkeit der Anlage und sind somit zwangsläufig für die gesamte Fischfauna in beide Richtungen passierbar (Abb. 6).

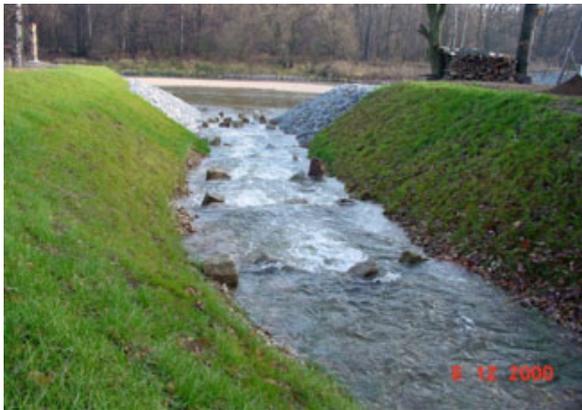
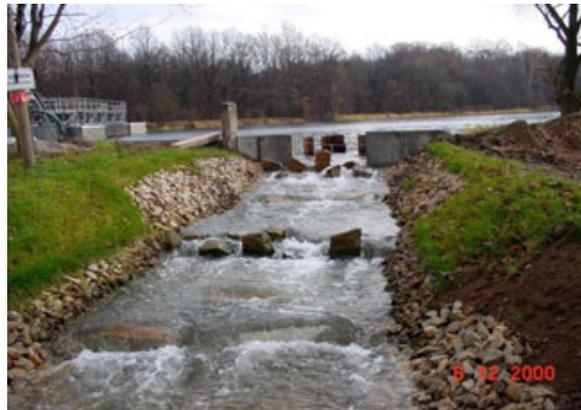
**Abbildung 7: Umgehungsgerinne WKA Brehmenwerk (Lausitzer Neiße), Einstiegsbereich (links)
Umgehungsgerinne WKA Brehmenwerk, Ausstiegsbereich mit Einlaufriegel, Lausitzer Neiße (rechts)²**

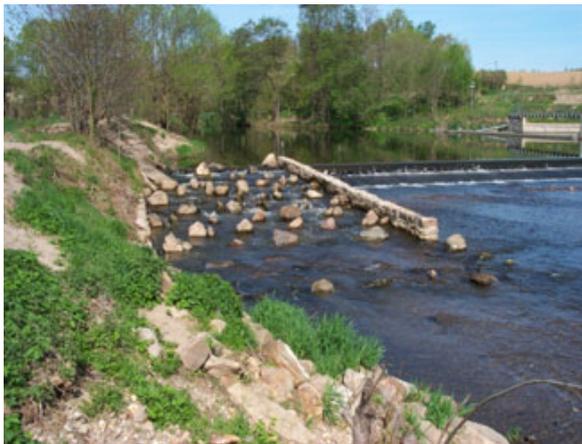
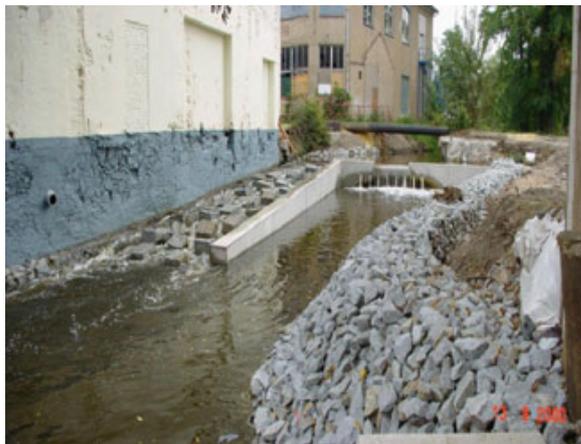
**Abbildung 8: Mühle Pischwitz, Zschopau, Wehr mit Fischrampe (links)
Wehr ehem. Schuhfabrik mit Fischrampe, Große Röder (rechts)³**

Eine Fischrampe funktioniert ähnlich wie eine Sohlenrampe bzw. -gleite mit dem Unterschied, dass sie sich nicht über die ganze Gewässerbreite erstreckt, sondern in die Stauanlage integriert ist. Sie wird bevorzugt für kleine Höhenunterschiede bis zu ca. 3 m und bei bestehenden Wehranlagen eingesetzt, wo ein Teil der Anlage aufgelassen werden kann. Im Aufbau ähneln sie den Sohlgleiten mit einem Gefälle von 1 : 20 und kleiner. Fischrampen eignen sich zur Nachrüstung bestehender Wehranlagen, besitzen einen geringen Unterhaltungsaufwand und eine geringe Verstopfungsgefahr. Die Passierbarkeit für Kleinfische und Makrozoobenthos ist positiv zu bewerten. Durch die Bauwerke wird eine gute Leitströmung erzeugt, welche den Fischen die Orientierung erleichtert und eine Passierbarkeit in beide Richtungen gewährleistet. Als nachteilig müssen schwankende Oberwasserstände bei wechselnden Stauzielen angesehen werden, die zu einem Trockenfallen der Anlage bei Niedrigwasser führen können. (Abb. 8)

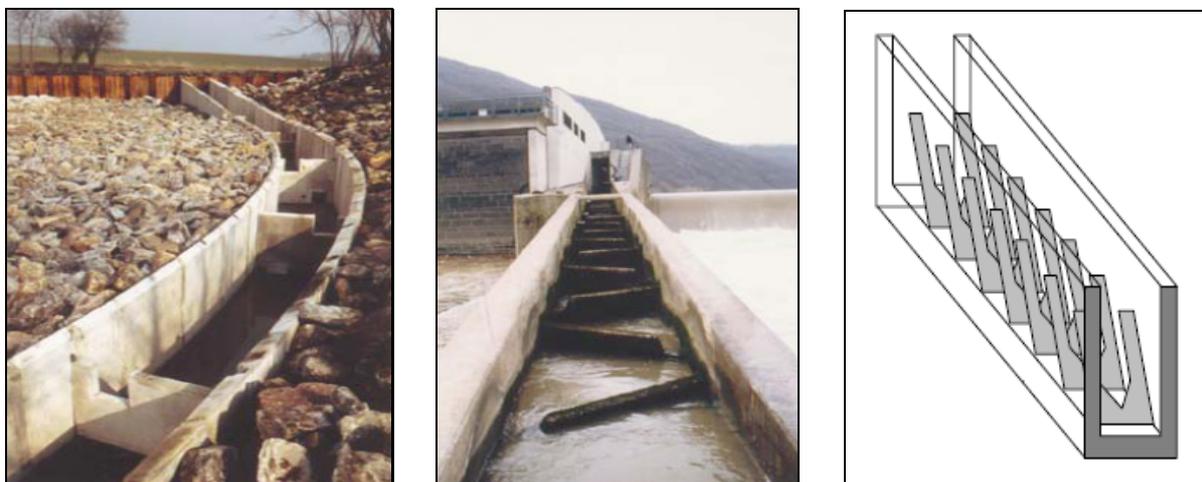
**Abbildung 9: Becken-Schlupflochpass (links)
Rhomboidpass (Mitte)
Denil-Pass schematisch (rechts); aus DVWK (1996)**

Der Beckenpass ist eine der ältesten Formen der Fischwanderhilfen (FRISCHHOLZ 1924) und infolgedessen bei bestehenden Anlagen oft anzutreffen. Er besteht aus einer vom Oberwasser zum Unterwasser geführten (Beton-)Rinne, die durch eingebaute Zwischenwände in eine Reihe von treppenartig aufeinanderfolgenden Becken aufgeteilt ist. Die Zwischenwände (massiv oder aus Holz) verfügen über Durchlassöffnungen in Form von an der Sohle wechselseitig angeordneten Schlupflöchern bzw. Kronenausschnitten, durch die der Fisch, schwimmend von einem Becken zum anderen, aufsteigen kann. Die großen Fließgeschwindigkeiten, die vom aufsteigenden Fisch zu überwinden sind, treten lediglich bei der Passage der Schlupflöcher in den Zwischenwänden auf, während die einzelnen Becken selbst mit geringen Fließgeschwindigkeiten Ruhemöglichkeiten bieten. Um die Passierbarkeit der Beckenpässe auch für die schwimmschwache Fisch- bzw. Benthosfauna zu gewährleisten, ist die Ausbildung einer rauen Sohle dafür Grundvoraussetzung. Der Unterhaltungsaufwand von Beckenpässen ist im Gegensatz zu anderen technische Aufstiegsanlagen auf Grund von Verstopfungen der Schlupflöcher durch Treibgut höher anzusetzen. Darüber hinaus gibt es noch andere Arten von Beckenpässen wie zum Beispiel Mäanderfischpass, Rhomboidpass, Denil-Pass, bei denen lediglich die Zwischenwände anders aufgebaut und angeordnet sind (Abb. 9/10).

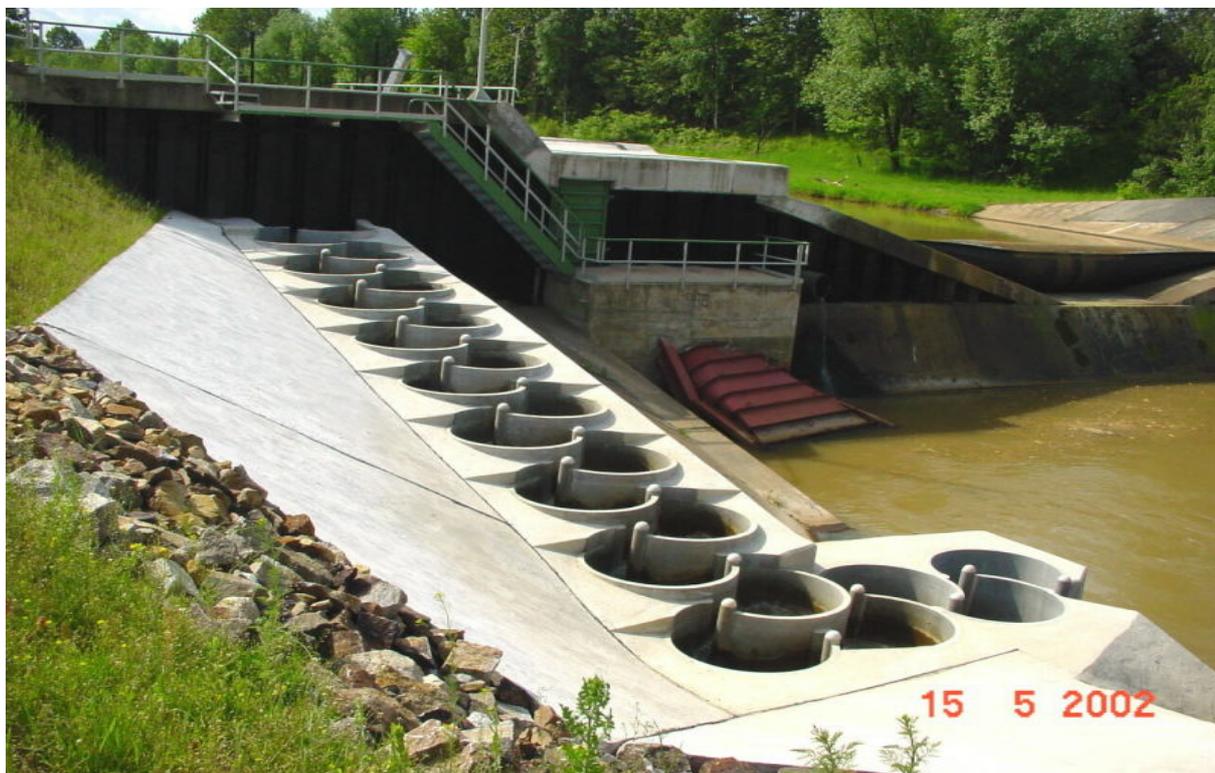
Abbildung 10: WKA Tzschelln an der Spree: Mäanderfischpass⁴

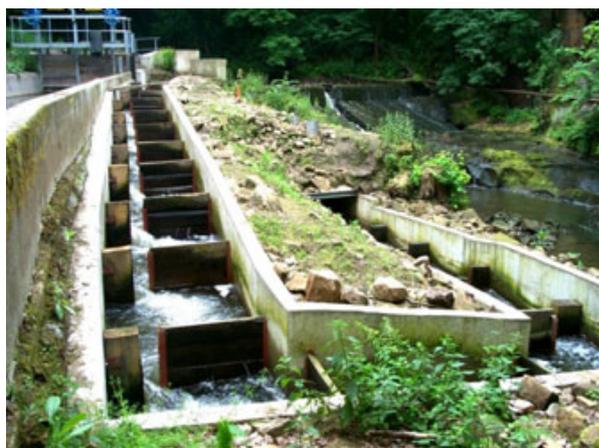
Abbildung 11: WKA Pirna Liebenthal an der Wesenitz: Vertical-Slot-Pass mit einem Schlitz 2

Der Schlitz- oder Vertical-Slot-Pass ist eine verbesserte Variante des Beckenpasses (Abb. 11/12). Die Zwischenwände sind durch über die gesamte Höhe reichende, vertikale Schlitze gekennzeichnet. In Abhängigkeit der Gewässergröße und des zur Verfügung stehenden Abflusses sind Bauweisen mit zwei Schlitzen oder nur einem Schlitz möglich. Kurz hinter jedem Schlitz ist ein Umlenkblock eingelassen, der die Hauptströmung in die Beckenmitte lenkt und die Fließgeschwindigkeit des Wassers vermindert. Dabei muss die Form der Einbauten gewährleisten, dass sich in den Becken keine von Schlitz zu Schlitz geradlinig durchgehende Kurzschlussströmung herausbildet, sondern eine geschwungene Hauptströmung, die das Beckenvolumen zur turbulenzarmen Energieumwandlung weitgehend ausnutzt (GEBLER 1991). Eine durchgehend raue Sohle sorgt für niedrige Geschwindigkeiten im Sohlbereich und ermöglicht auch leistungsschwachen Fischen und der Benthosfauna den Aufstieg. Aufgrund der über die gesamte Höhe reichenden Öffnungen ist der Schlitzpass weniger anfällig gegen Verstopfungen und kann schwankende Oberwasserstände im Gegensatz zu Beckenpässen ausgleichen.

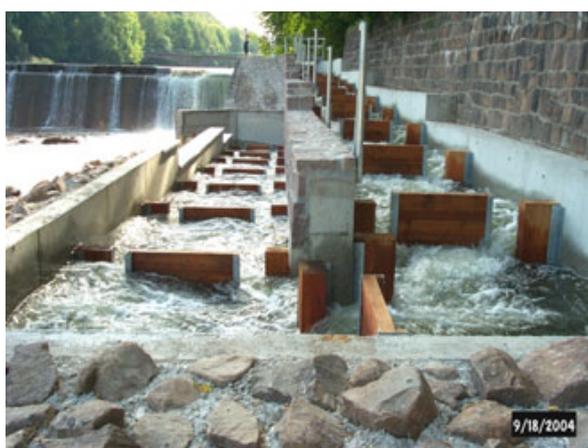
Abbildung 12: WKA Mittweida an der Zschopau: Vertical-Slot-Pass (Doppelschlitz) 2

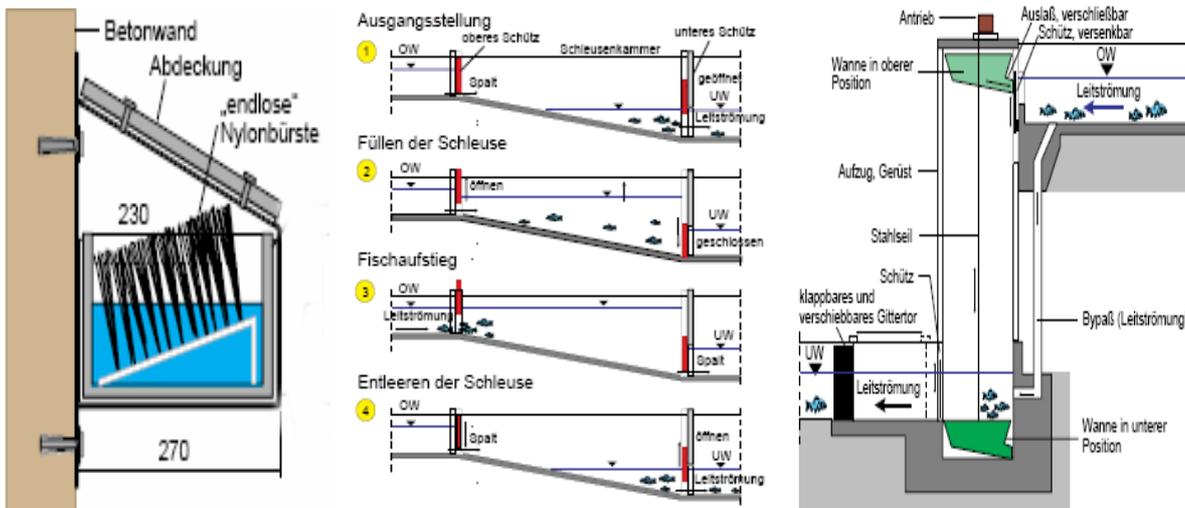
Abbildung 13: Schema einer Aalleiter (links); Funktionsprinzip einer Fischschleuse (Mitte); Schematische Darstellung des Aufbaus und Funktionsprinzip eines Fischaufzuges (rechts); nach DVWK (1996)

Fischlifte funktionieren prinzipiell wie Aufzüge. Die Fische werden automatisch in einer Wanne gefangen und mit dem Lift nach oben transportiert (Abb. 12). Mit derartigen Fischaufzügen sind bei geringem Platzbedarf beliebig große Höhendifferenzen wie zum Beispiel bei Talsperren, überwindbar. Mit einem hohen Betriebs- und Wartungsaufwand ist zu rechnen.

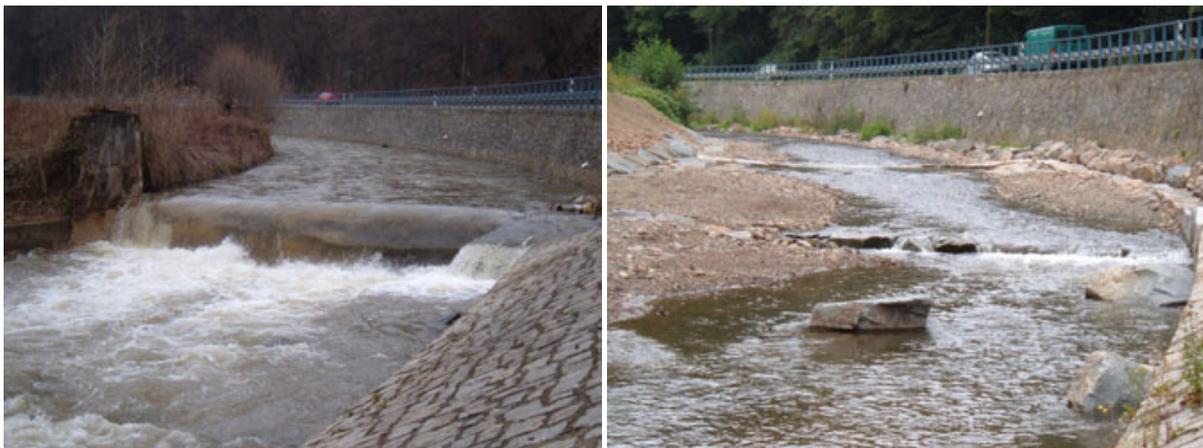
Abbildung 19: Wehranlage oberhalb Köttewitz vor Rückbau (links); Sohlgleite mit eingebauten Sohlriegeln, Niedrigwasserrinne und Störsteinen nach Rückbau (rechts)

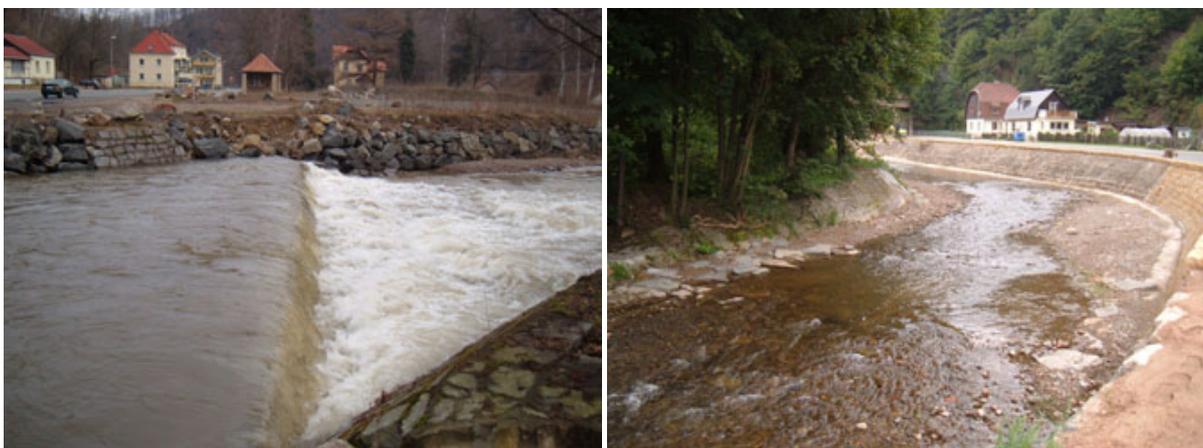
Abbildung 20: Wehranlage Weesenstein vor Rückbau (links); Sohlgleite mit eingebauten Sohlriegel und Niedrigwasserrinne nach Rückbau (rechts)

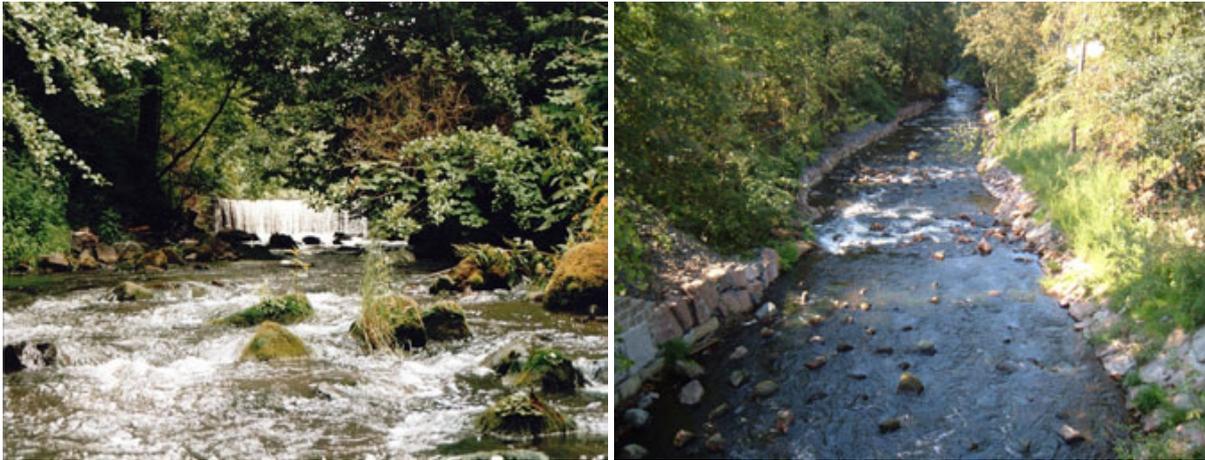
Abbildung 21: Absturzbauwerk Pirna-Liebenthal vor Rückbau (links); Gesamtansicht der Riegelrampe vom Oberstrom nach Rückbau des Absturzes (rechts)

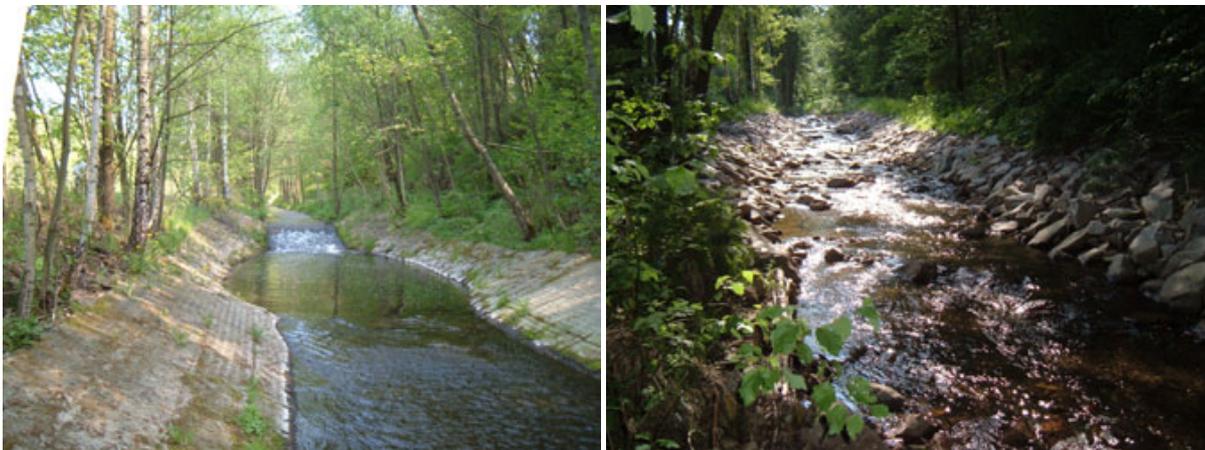
Abbildung 22: Sohlabschurz Herzogswalde unterhalb Semmelmühle vor Rückbau (links); Sohlgleite in geschütteter Bauweise nach Rückbau des Sohlabschurzes (rechts)

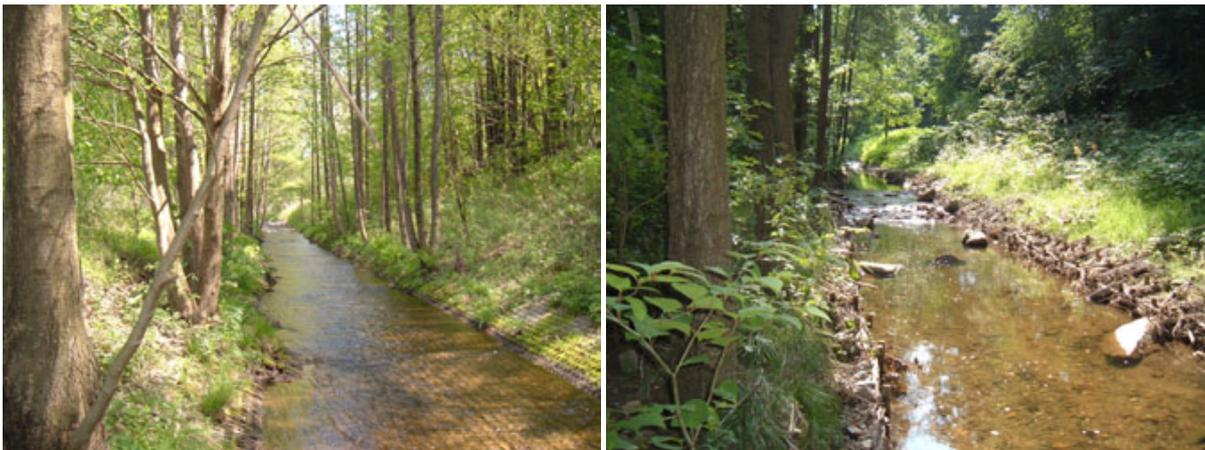
Abbildung 23: Mit Wabengitterplatten stark degradierter, ausgebauter Bereich unterhalb der Niedermühle (links); Struktur verbesserter Abschnitt nach Rückbau (rechts)

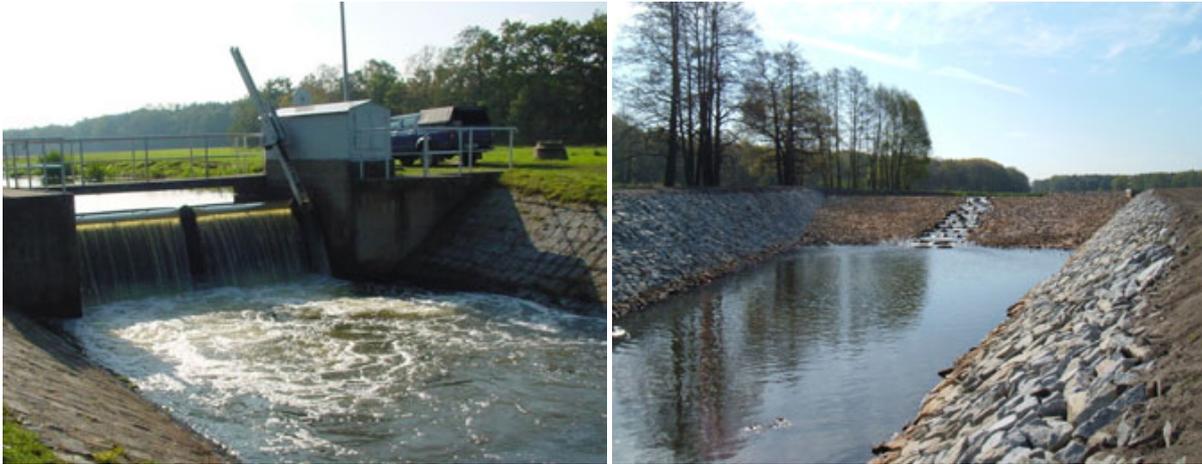
Abbildung 24: Ehemaliges Klappenwehr Steinitz/Kolbitz vor Rückbau (links); Schüttsteinrampe mit Fischgasse nach Rückbau der Wehranlage (rechts)

Um den Gesichtspunkten des Fischartenschutzes gerecht zu werden, erfolgten im Oktober 2006 der Abbruch der Wehranlage und die Errichtung einer Schüttsteinrampe mit Fischgasse. Als Bauräger fungierte die Landestalsperrenverwaltung des Freistaates Sachsen (Betrieb Spree/Neiße). Durch den ökologischen Umbau der Wehranlage soll eine Wiederansiedlung und Verbreitung der potenziell natürlichen Fischfauna wie der selten vorkommenden und besonders schützenswerten Arten Steinbeißer, Schlammpeitzger und Bachneunauge im Oberwasser ermöglicht werden.

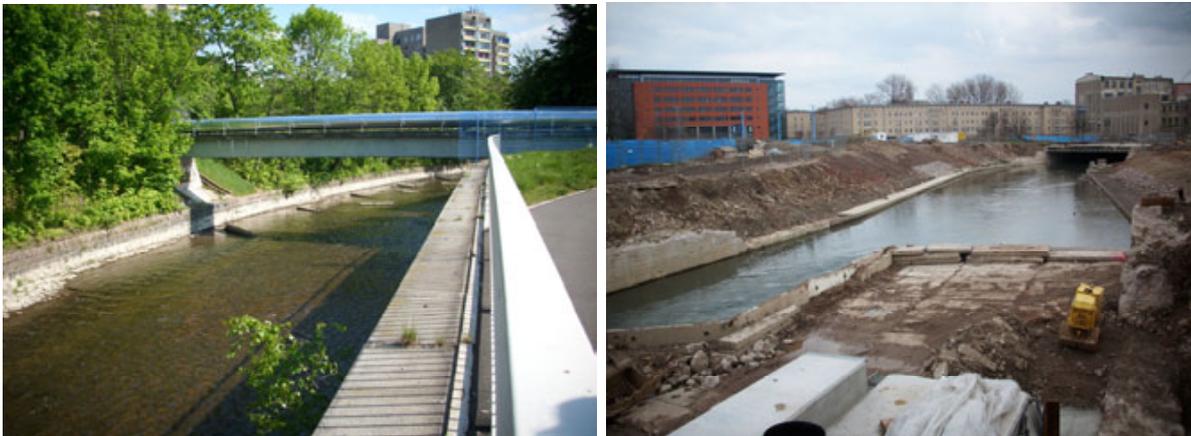
Abbildung 25: Sohlstrukturierung mit Balken, Georgbrücke (links); Deckelöffnung, Bereich Falkeplatz (rechts)

In Höhe der Georgbrücke unterhalb des Walzenwehres wurden auf einer Länge von 200 m strukturverbessernde Maßnahmen durchgeführt. Die gepflasterte Gewässersohle wurde mit ca. 1,50 m bis 2 m langen Holzschwellen, so genannten Strukturverbesserungselementen (nach U. Peters) versehen (Abb. 28). Diese Elemente liegen, durch Ketten und Seile verankert, quer zur Fließrichtung und bewirken bei Normalwasserstand der Chemnitz einen mäandrierenden Lauf des Flusses. Dadurch entstehen Ruhezone und unterschiedlich schnell fließende Gewässerabschnitte. Durch so genannte Sollbruchstellen reißen die Seile bei Hochwasser (bei Abflussmengen ab $70 \text{ m}^3/\text{s}$) und die Schwellen stellen sich längs zu Fließrichtung. So werden die strukturverbessernden Maßnahmen auch den Forderungen des Hochwasserschutzes gerecht. Ergänzt wurde diese Strukturverbesserung noch durch Störsteine.

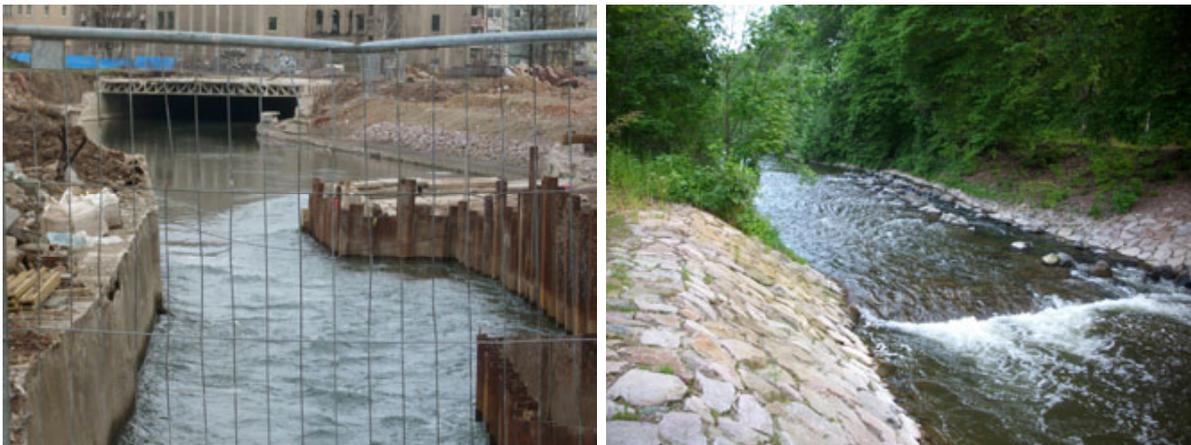
Deckelöffnung, Bereich Falkeplatz (links); Sohlgleite mit Fischrampe, Kauffahrtei (rechts)

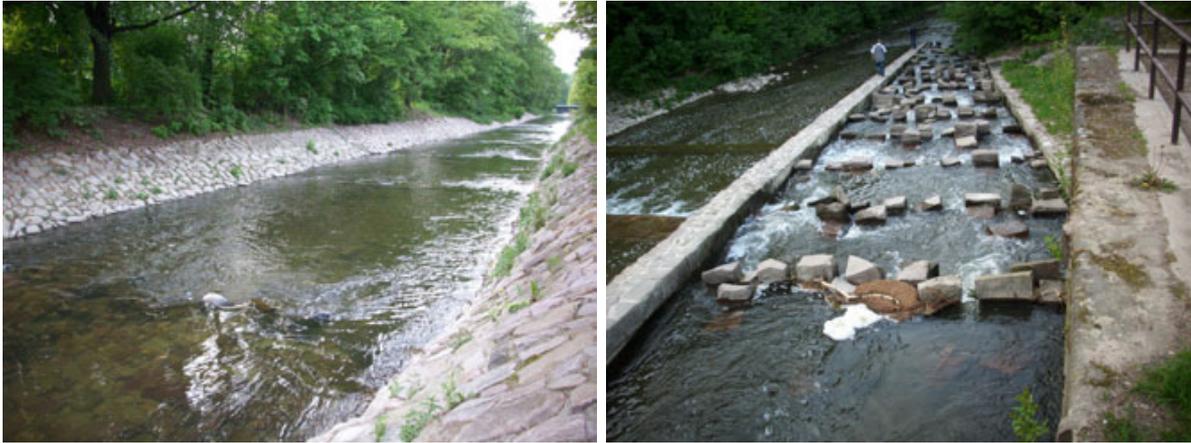
Sohlriegel mit Störsteinen, Kaufahrtei (links); Raugerinne-Beckenpass am Wehr Kaufahrtei mit Verklausungen (rechts)

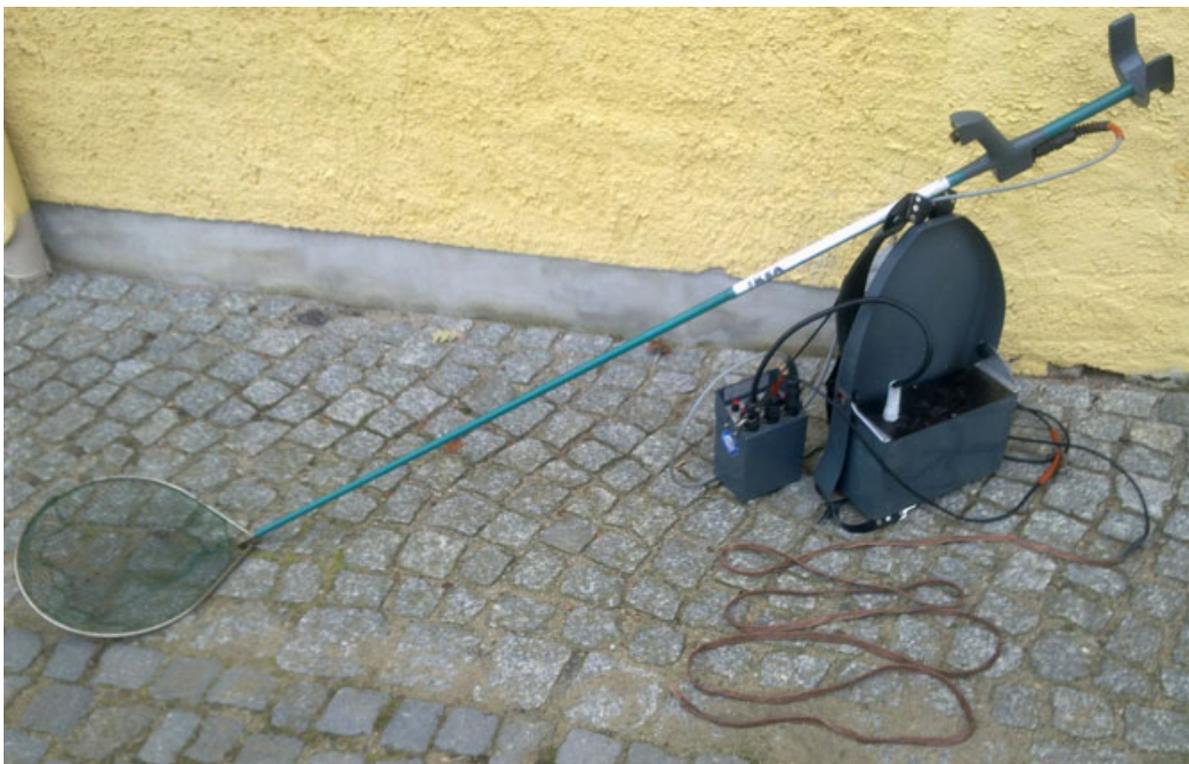
Abbildung 26: Elektrofischfanggerät Typ EFGI 650 mit Anode, Kathode und Steuergerät

- Ausgangsspannung: 115...565 V
- Leistung: bei Gleichspannung – 650 W; bei Pulsspannung – 1.200 W
- Impulse: 20...200 Imp/s
- Batterie: 2 x 12 V DC / 30 A
- Feldradius der Fangelektrode: ca. 1,5 m

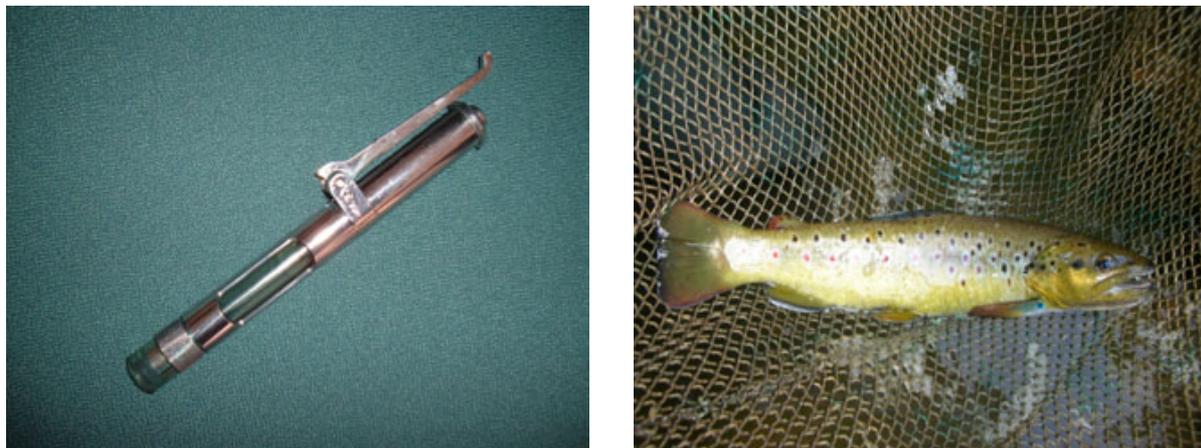
Abbildung 27: Dermo-Jet Druckinjektor (links); am Brustflossenansatz markierte Bachforelle aus der Triebisch (rechts)

Zur Erfolgskontrolle wurden alle oberhalb und unterhalb der zu prüfenden Fischaufstiegsanlagen gefangenen Fische über 15 cm Länge mit einem nadellosen Druckinjektor (Dermo-Jet) markiert, wobei sich die Basis der ventralen Brust- und Bauchflossenansätze zur Markierung mit Alcianblau als geeigneteste Körperregion herausgestellt hat (Abb. 27/28).

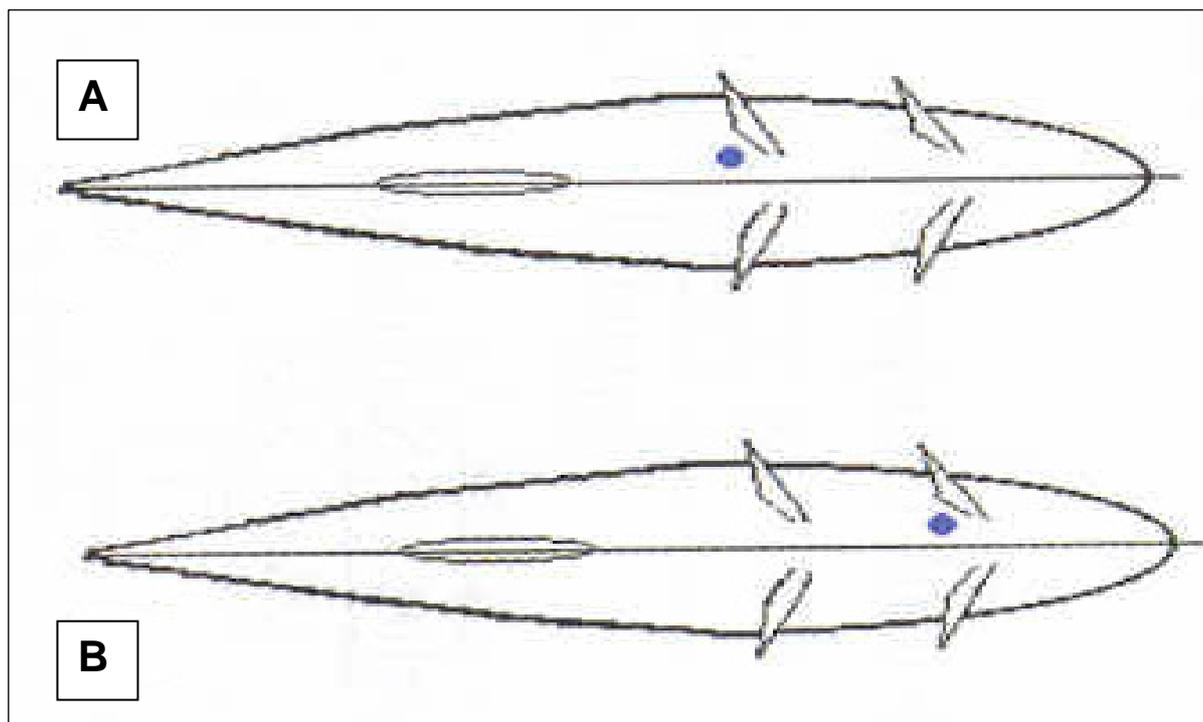
Abbildung 28: Markierungscode der Fische (Ansicht ventral)
A = Markierter Fisch, der unterhalb der Fischaufstiegsanlage ausgesetzt wurde.
B = Markierter Fisch, der oberhalb der Fischaufstiegsanlage ausgesetzt wurde.

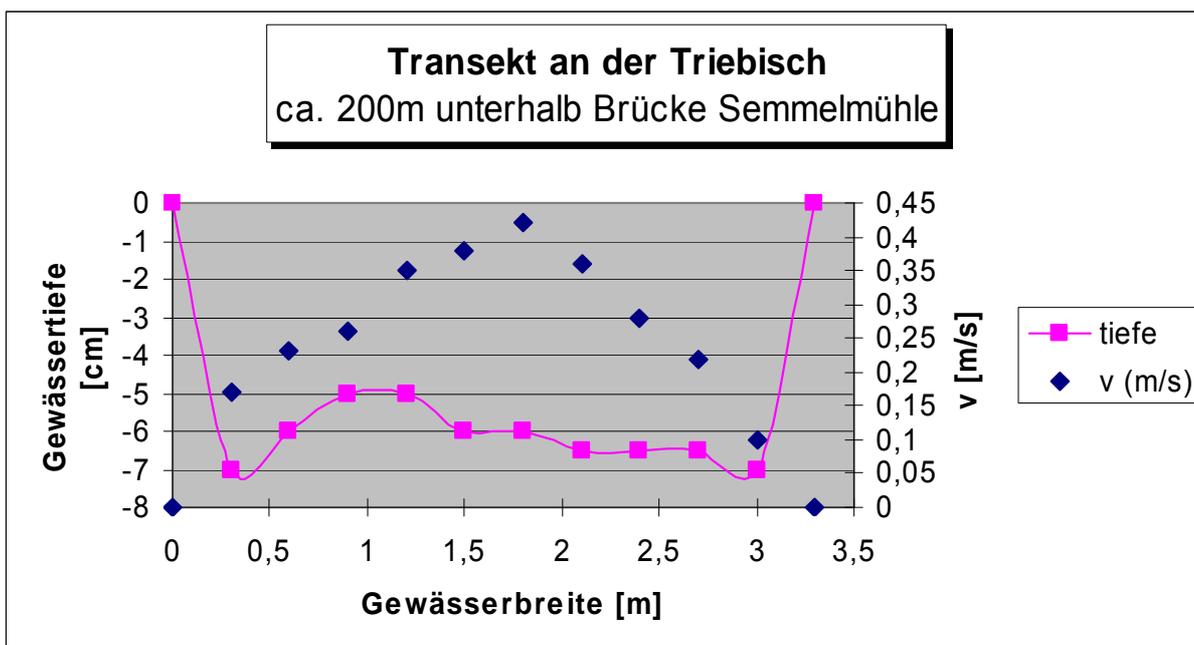
Abbildung 29: Querschnittsprofil 200 m unterhalb der Brücke Semmelmühle mit Angabe der Gewässerbreite, Tiefe und Strömungsgeschwindigkeit

Dieser durch Wabengitterplatten verbaute, stark beeinträchtigte und begradigte Bereich, ohne jegliche Unterstände für den Fischbestand und einer einheitlichen geringen Gewässertiefe von ca. 7 cm führt nicht nur zu einer strukturellen Degradation, sondern insbesondere zum Zusammenbruch der Fischpopulation in diesem Fließgewässerabschnitt (Abb. 29). Eine Gegenüberstellung der Individuendichten und Biomasseverteilungen aus Tab. 34 und 35 mit Tab. 36 zeigt eine erhebliche und massive Störung der Fischbestandsstruktur auf.

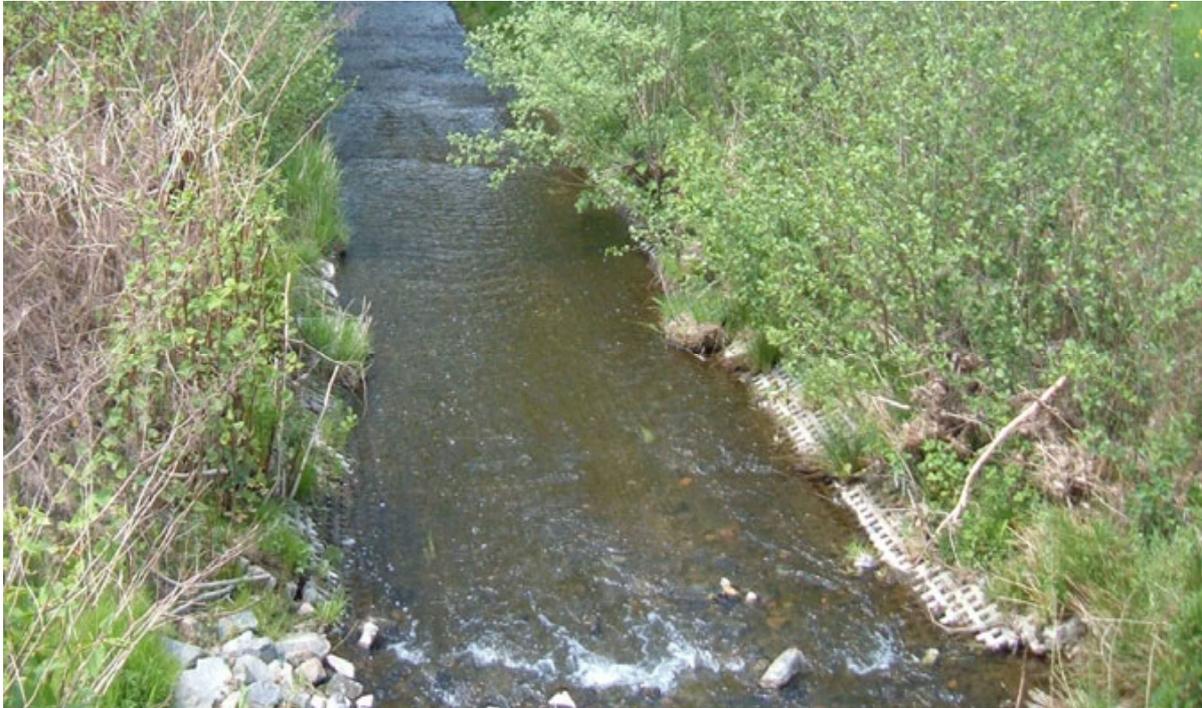
Abbildung 30: Durch wasserbauliche Maßnahmen verbauter, schwer degradierter Bereich unterhalb der Brücke Semmelmühle an der Triebisch, gekennzeichnet durch einen starken Rückgang der Individuendichten von Bachforelle und Elritze

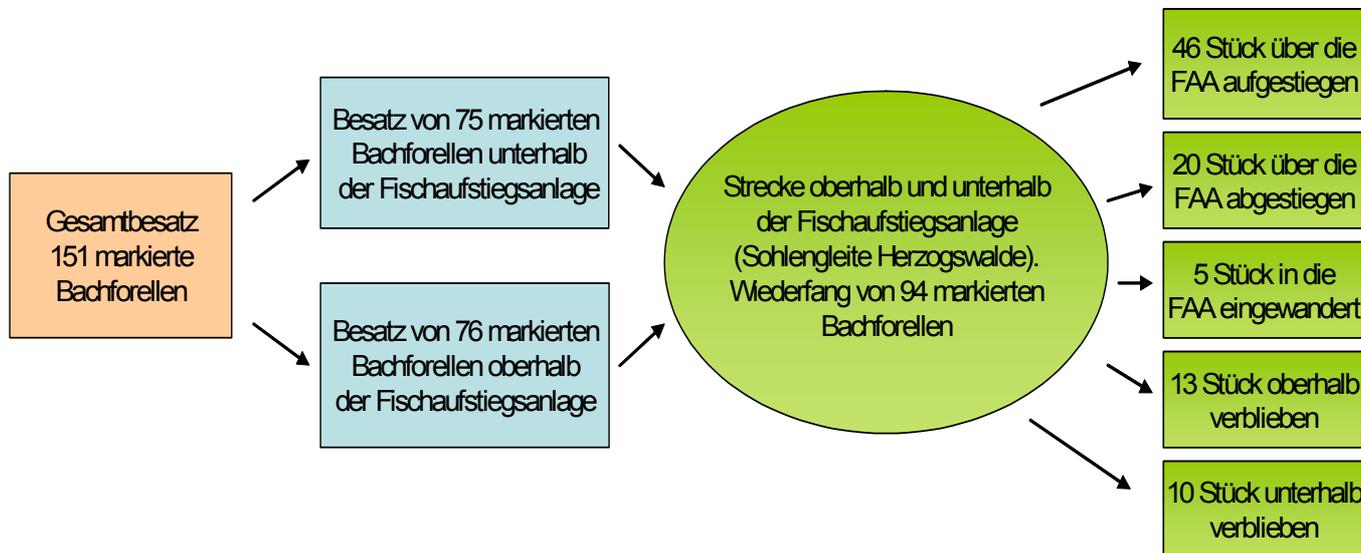
Abbildung 35: Besatz und Verhalten der markierten und wiedergefangenen Bachforellen, die in die Fließstrecke unterhalb und oberhalb der Sohlgleite Herzogswalde (Triebisch) besetzt wurden. Gesamter Wiederfang: 94 Individuen (62 %)

Zwei Wochen nach Besatz der insgesamt 151 markierten Bachforellen (Größenklasse 15 – 50 cm), die zu gleichen Anteilen oberhalb und unterhalb der Fischaufstiegsanlage besetzt wurden, konnten 94 Individuen (62 %) wieder gefangen werden. Von den 94 wieder gefangenen markierten Fischen waren 46 Stück (49 %) über die Sohlgleite aufgestiegen, 5 Stück (5 %) waren in die Sohlgleite eingewandert und sind dort verblieben und 20 Stück (21 %) der oberhalb markierten Individuen konnten unterhalb der Fischaufstiegsanlage nachgewiesen werden. 13 Individuen (14 %) der oberhalb der Sohlgleite angetroffenen markierten Bachforellen stammten ursprünglich von oberhalb und führten keinen Standortwechsel über die Fischaufstiegsanlage durch. 10 Individuen (11 %) der markierten Bachforellen verharrten nach den Besatzmaßnahmen im Unterwasser (Abb.35).

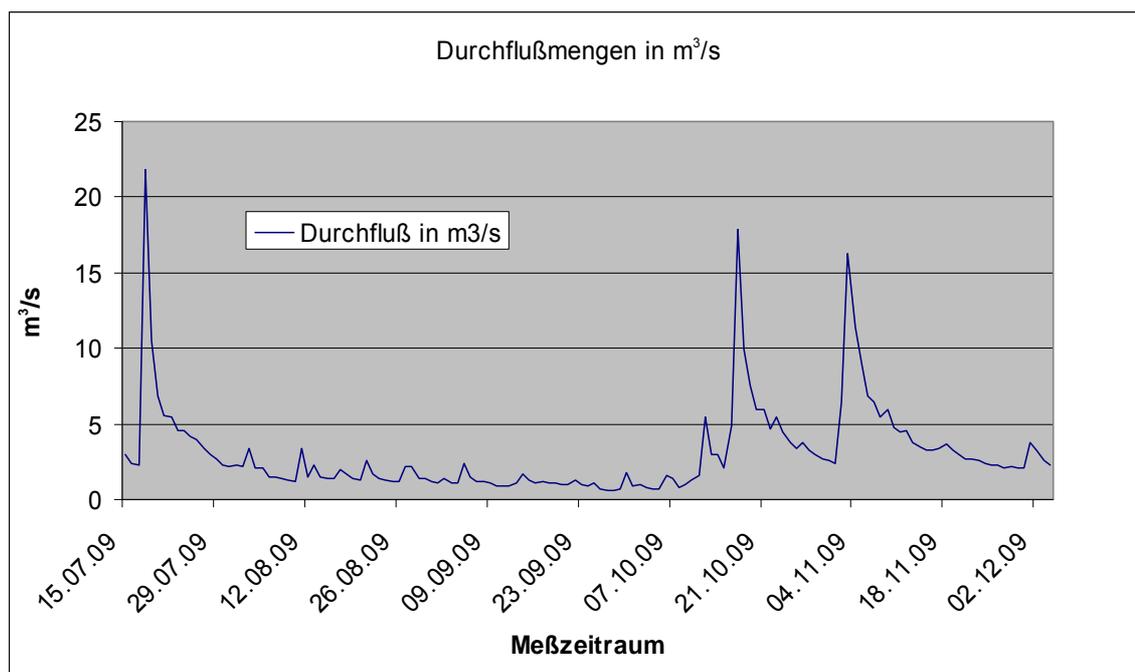
Abbildung 40: Durchflussmengen der Chemnitz in Kubikmeter pro Sekunde für den Zeitraum 15. Juni bis 15. Dezember 2009

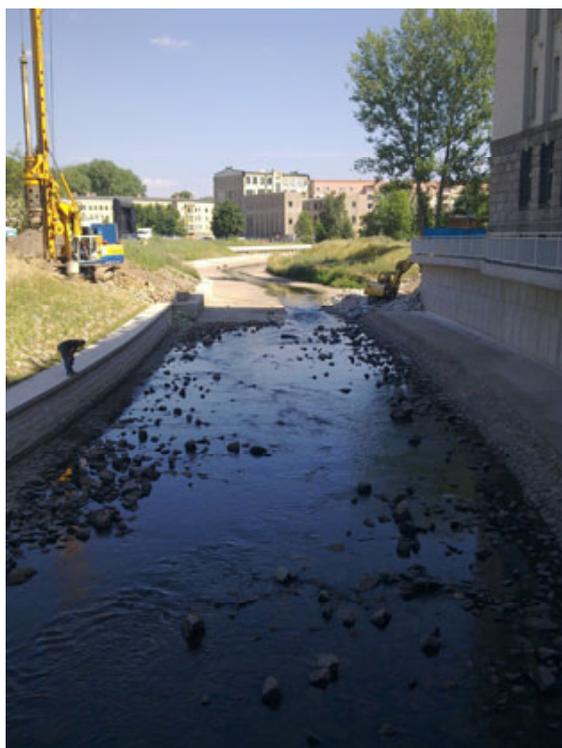
Abbildung 42: Chemnitz im Bereich Falkeplatz mit renaturiertem Bereich und „alter“ Betonrinne im hinteren Bildbereich
