Ereignisanalyse Hochwasser Juni 2013

Ereignisanalyse zum Hochwasser im Juni 2013 in Sachsen

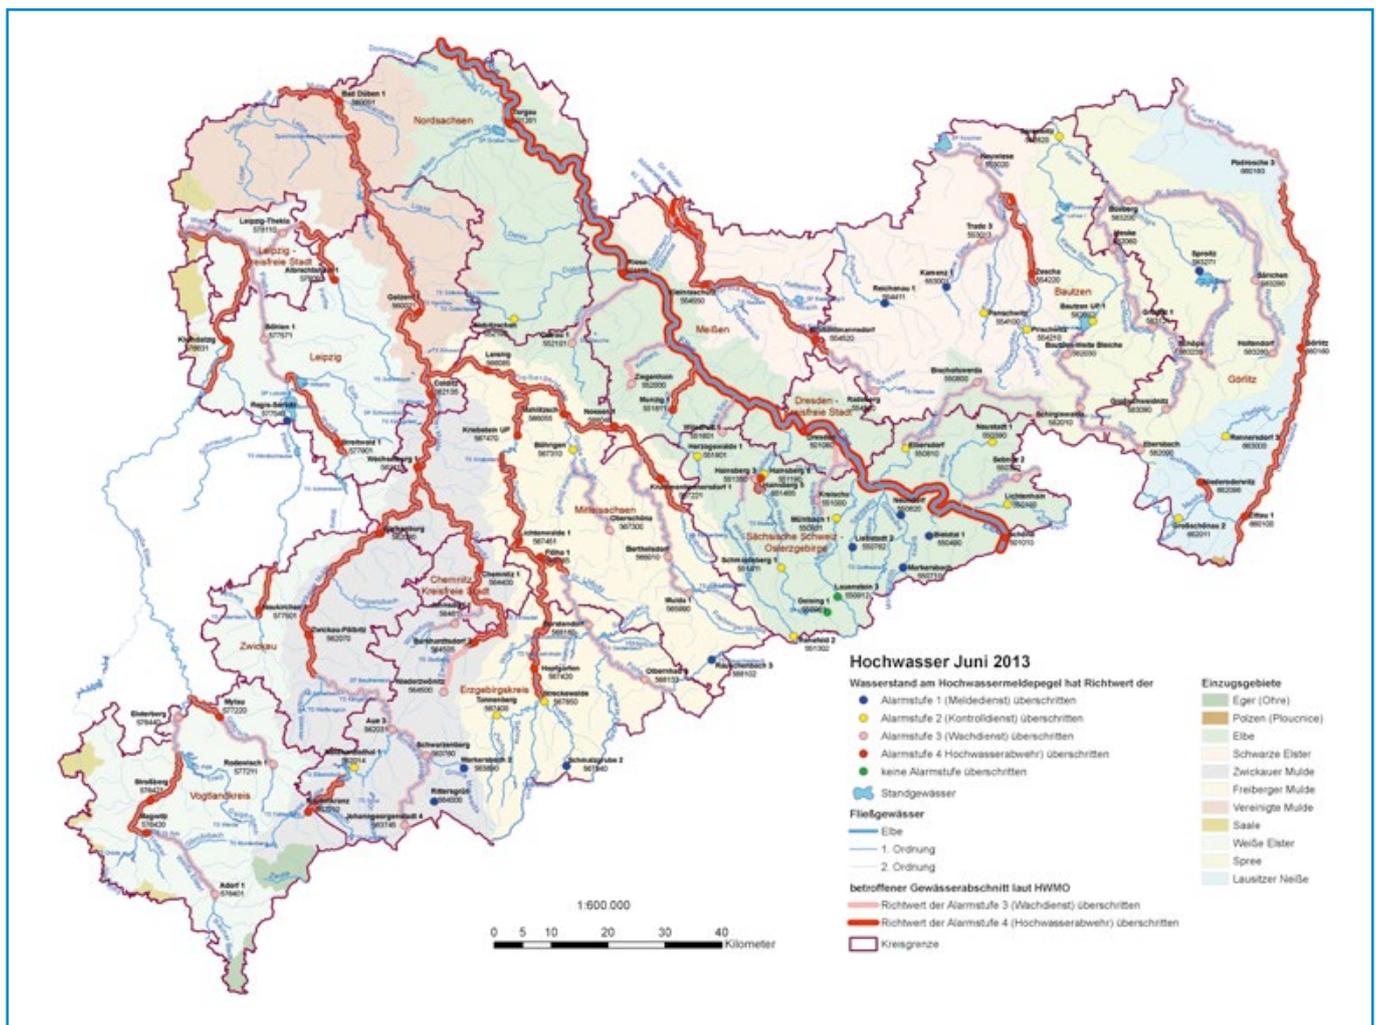
Die Abbildung 0-1 zeigt die vom Hochwasser 2013 betroffenen Gewässer 1. Ordnung im Freistaat Sachsen und die Intensität des Ereignisses anhand der erreichten Richtwasserstände der Alarmstufen.

Abbildung 0-1: Gebietskulisse der vom Hochwasser 2013 betroffenen Gewässer 1. Ordnung

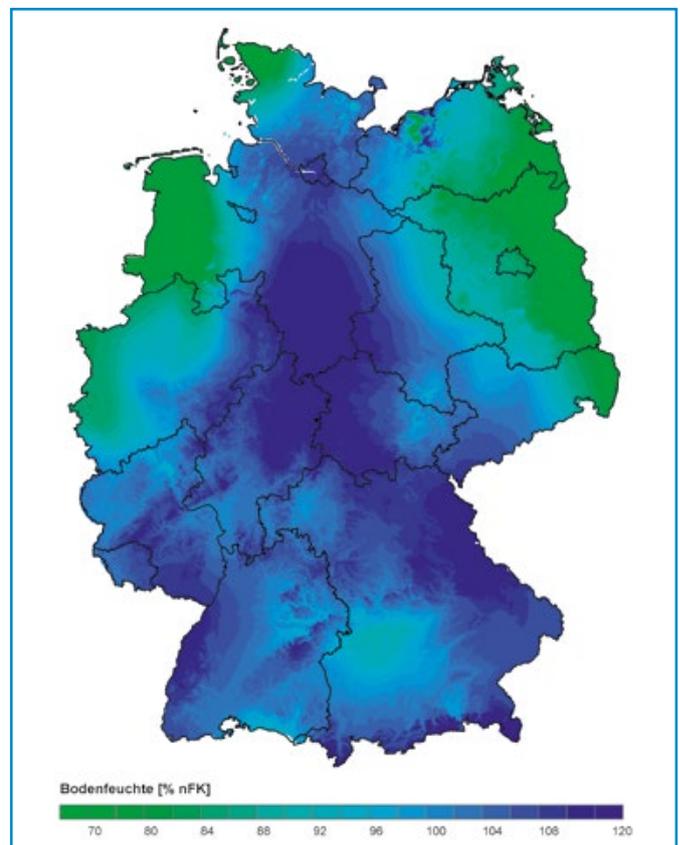
Abbildung 2-3: Bodenfeuchte am 30.05.2013 für Deutschland (Datenquelle: DWD)

Die Bodenfeuchte (in % nFK¹) ist für die Nacht vom 29. auf den 30. Mai in Abbildung 2-3 für Deutschland und in Abbildung 2-4 für Sachsen dargestellt. Es wird deutlich, dass der Boden in weiten Teilen Deutschlands bereits zu diesem Zeitpunkt wassergesättigt war. Die Bodenfeuchtwerte lagen in Deutschland zwischen 62 % nFK und 120 % nFK. Dabei wiesen rund 65 % der Fläche Deutschlands eine Bodenfeuchte von ≥ 100 % nFK auf. In Sachsen lag die Bodenfeuchte in der Nacht des 29. Mai zwischen 79 % nFK und 112 % nFK und damit zwischen 7 % nFK und 41 % nFK über dem Mittel für den Zeitraum 1981-2010.

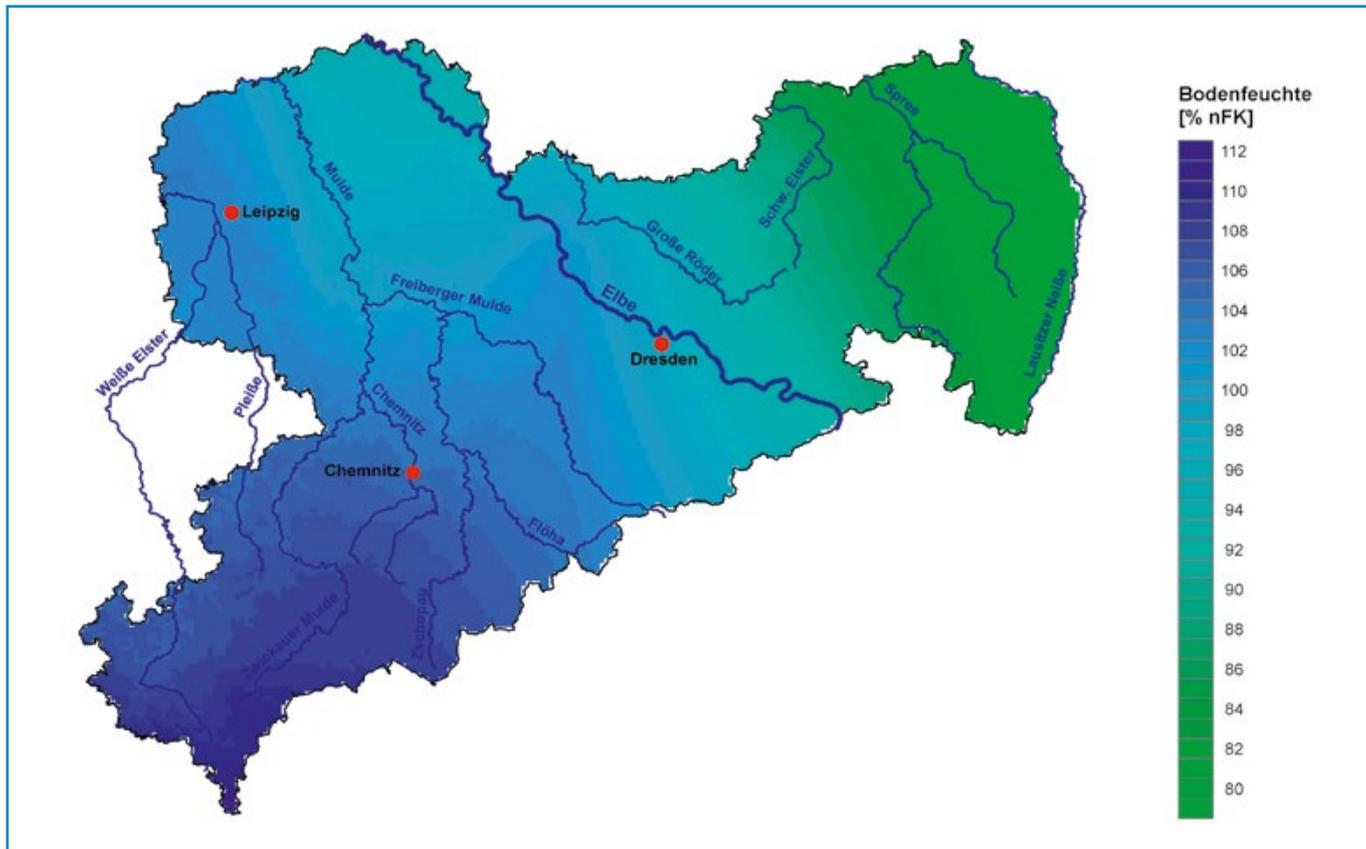
Abbildung 2-4: Bodenfeuchte am 30.05.2013 für Sachsen (Datenquelle: DWD)

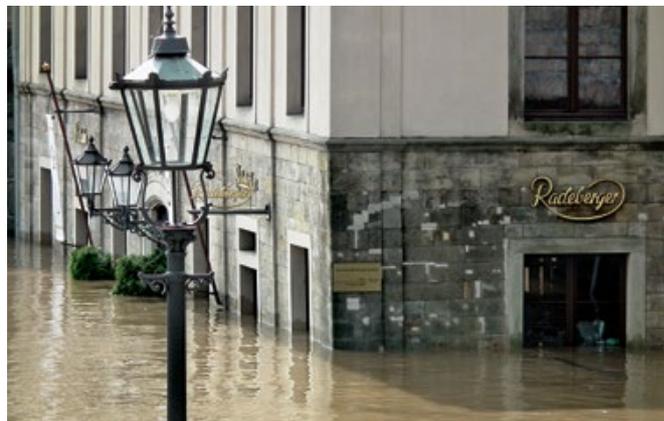
Abbildung 3-3: Die Elbe in Dresden am 06.06.2013 beim Hochwasserscheitel am Terrassenufer mit Hochwassermarken vom 09.08.2002 (Foto: LfULG)

Der Scheitel der Hochwasserwelle erreichte den Pegel Dresden am Nachmittag des 06. Juni mit einem Wasserstand von 878 cm (Abbildung 3-3 und 3-4) und lag damit 62 cm unter dem HHW vom August 2002 (940 cm). Dieser Wasserstand entspricht einem Abfluss von $3.950 \text{ m}^3/\text{s}$.

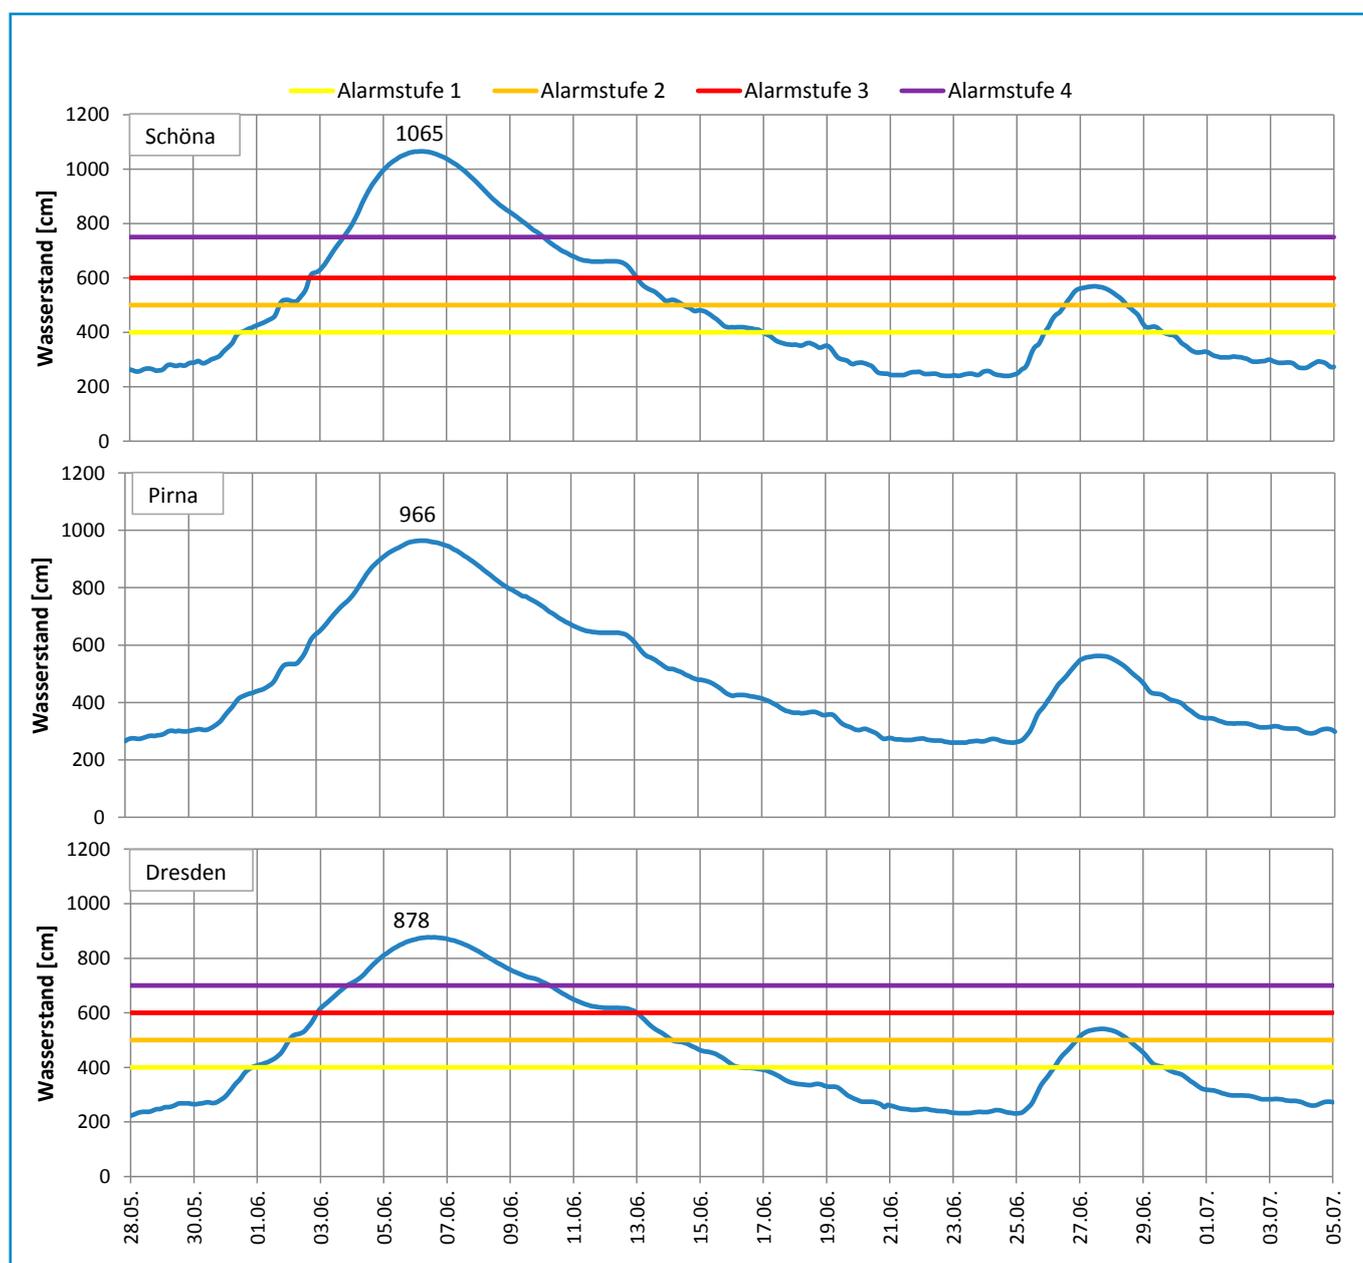
Abbildung 3-4: Wasserstandsganglinien der Elbe an den Pegeln Schöna, Pirna und Dresden vom 28.05. – 05.07.2013 (Datenquelle: WSA Magdeburg)

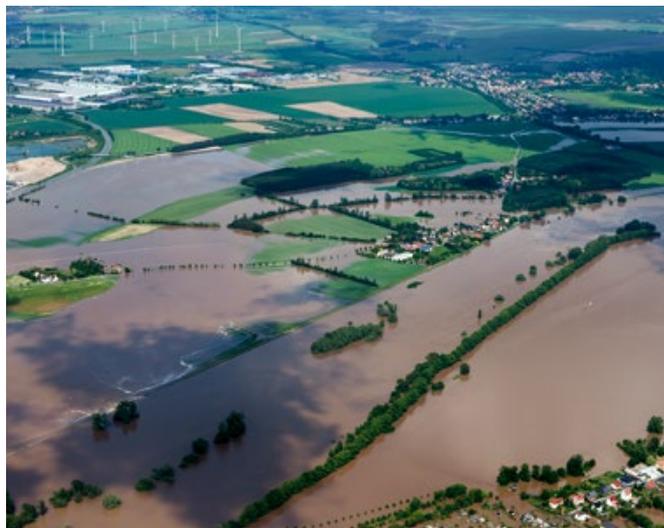
Abbildung 3-5: Die Elbe bei Riesa – Deichbruch im alten Elbarm zwischen Moritz und Promnitz am 06.06.2013 (Foto: LD Sachsen)

Ab 895 cm und bei einem Abfluss von etwa 3.200 m³/s kam es bereits am 05. Juni zu Ufer- und Deichüberströmungen zwischen Nünchritz und der Brücke der B169. Am 06. Juni gegen 13 Uhr brach dann der einen alten Elbarm querende Deich zwischen Moritz und Promnitz (Abbildung 3-5), was den Deichhinterlandabfluss erhöhte und damit den Wasserstand am Pegel Riesa innerhalb von 2 Stunden um 5 cm auf 935 cm absenkte. Am 06. Juni wurde in Riesa bei einem Wasserstand von 932 cm ohne den Deichhinterlandabfluss ein Abfluss von 3.448 m³/s direkt gemessen. Einschließlich des Deichhinterlandabflusses wurde ein Scheitelabfluss von 4.210 m³/s bestimmt.

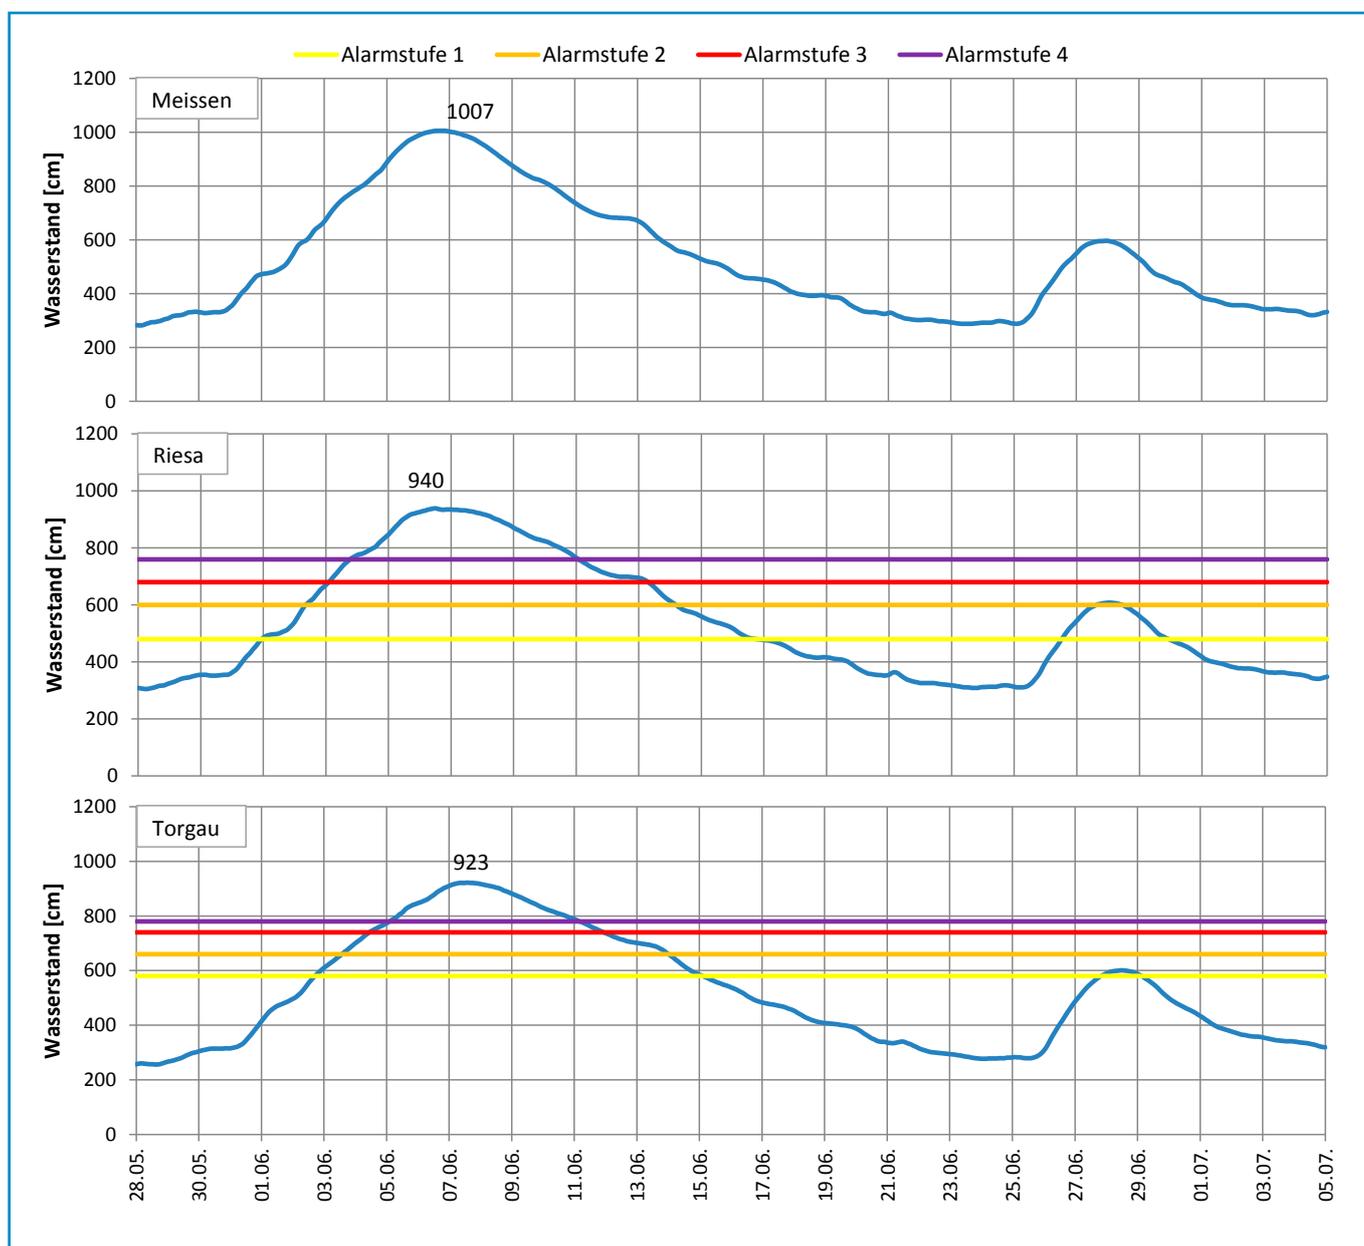
Abbildung 3-6: Wasserstandsganglinien der Elbe an den Pegeln Meißen, Riesa und Torgau vom 28.05. – 05.07.2013 (Datenquelle: WSA Magdeburg)

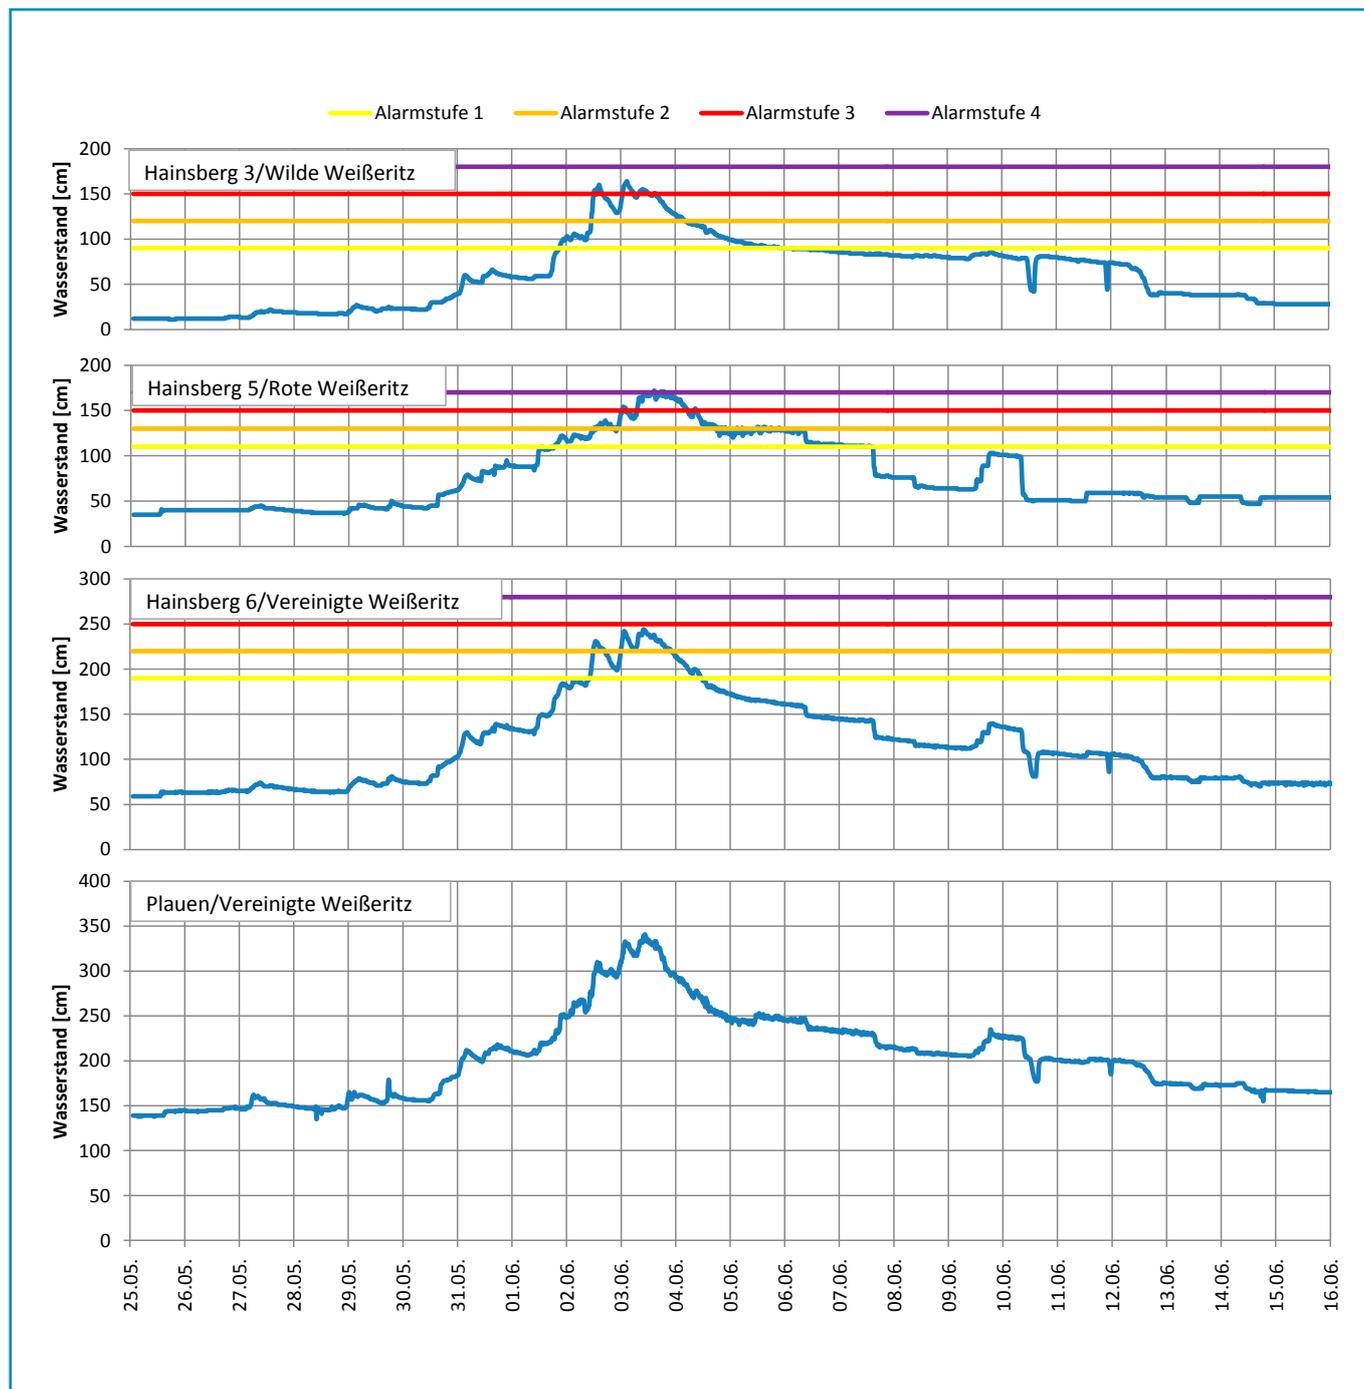
Abbildung 3-12: Beobachtete Wasserstandsganglinien und die entsprechenden Richtwerte der Alarmstufen an Pegeln der Roten, der Wilden und der Vereinigten Weißeritz vom 25.05. – 16.06.2013

Insgesamt wurden in die Talsperre Malter 5,1 Mio. m³ Hochwasserabfluss eingestaut.
 Die effektive Reduzierung der Hochwasserscheitel durch die Talsperren im Einzugsgebiet zeigt sich auch an den unterhalb liegenden Pegeln. Am 03. Juni wurde zwar am Pegel Hainsberg 5/Rote Weißeritz ein Scheitelwasserstand mit 172 cm im Bereich des Richtwertes der Alarmstufe 4 erreicht, während der Scheitel am Pegel Hainsberg 3/Wilde Weißeritz in der Alarmstufe 3 und der am Pegel Hainsberg 6/Vereinigten Weißeritz nur noch in der Alarmstufe 2 lag (Abbildung 3-12).

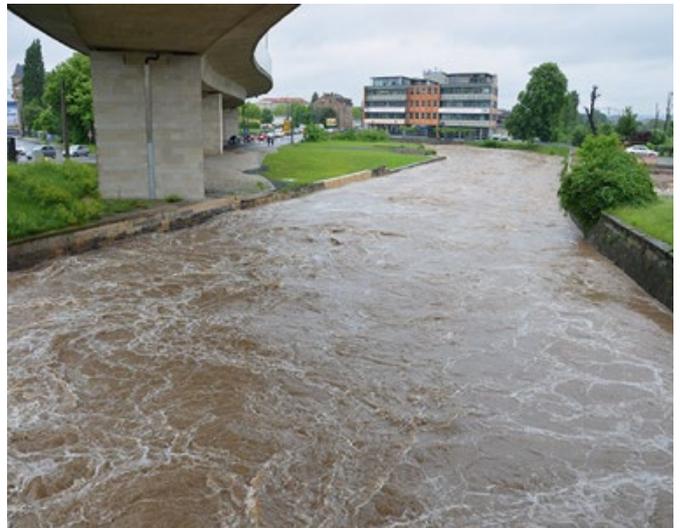
Abbildung 3-13: Keine Überflutungsgefahr am »Weißeritzknick« im Stadtgebiet von Dresden (Foto: Tanja Tröger, DNN.de)

In der Abbildung 3-11 sind die Abflussganglinien von Roter, Wilder und Vereinigter Weißeritz dargestellt. In der Vereinigten Weißeritz wurde im Stadtgebiet von Dresden am Pegel Plauen am 03. Juni um 10:30 Uhr ein Scheitelwasserstand von 341 cm erreicht. Dies entspricht einem Abfluss von 120 m³/s. Durch die kontinuierliche Verbesserung des Hochwasserschutzes im Stadtgebiet von Dresden kam es zu keinen großflächigen Überschwemmungen durch die Vereinigte Weißeritz (Abbildung 3-13).

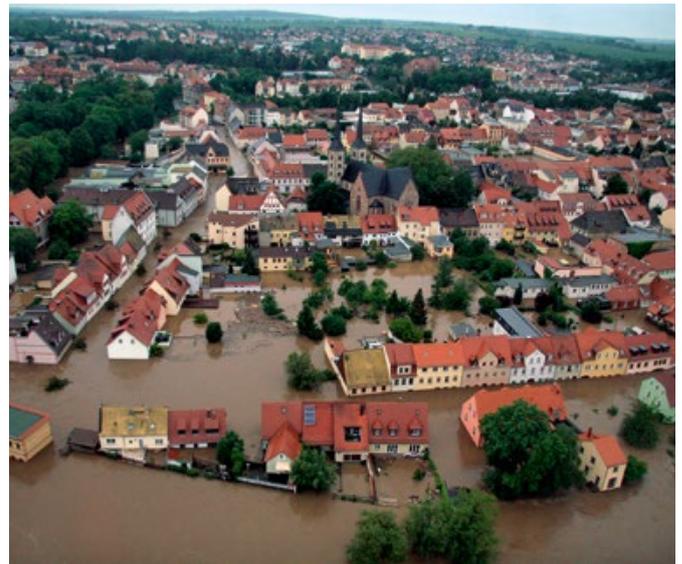
Abbildung 3-20: Überschwemmte Altstadt von Grimma am 03.06.2013 (Foto: SMUL)

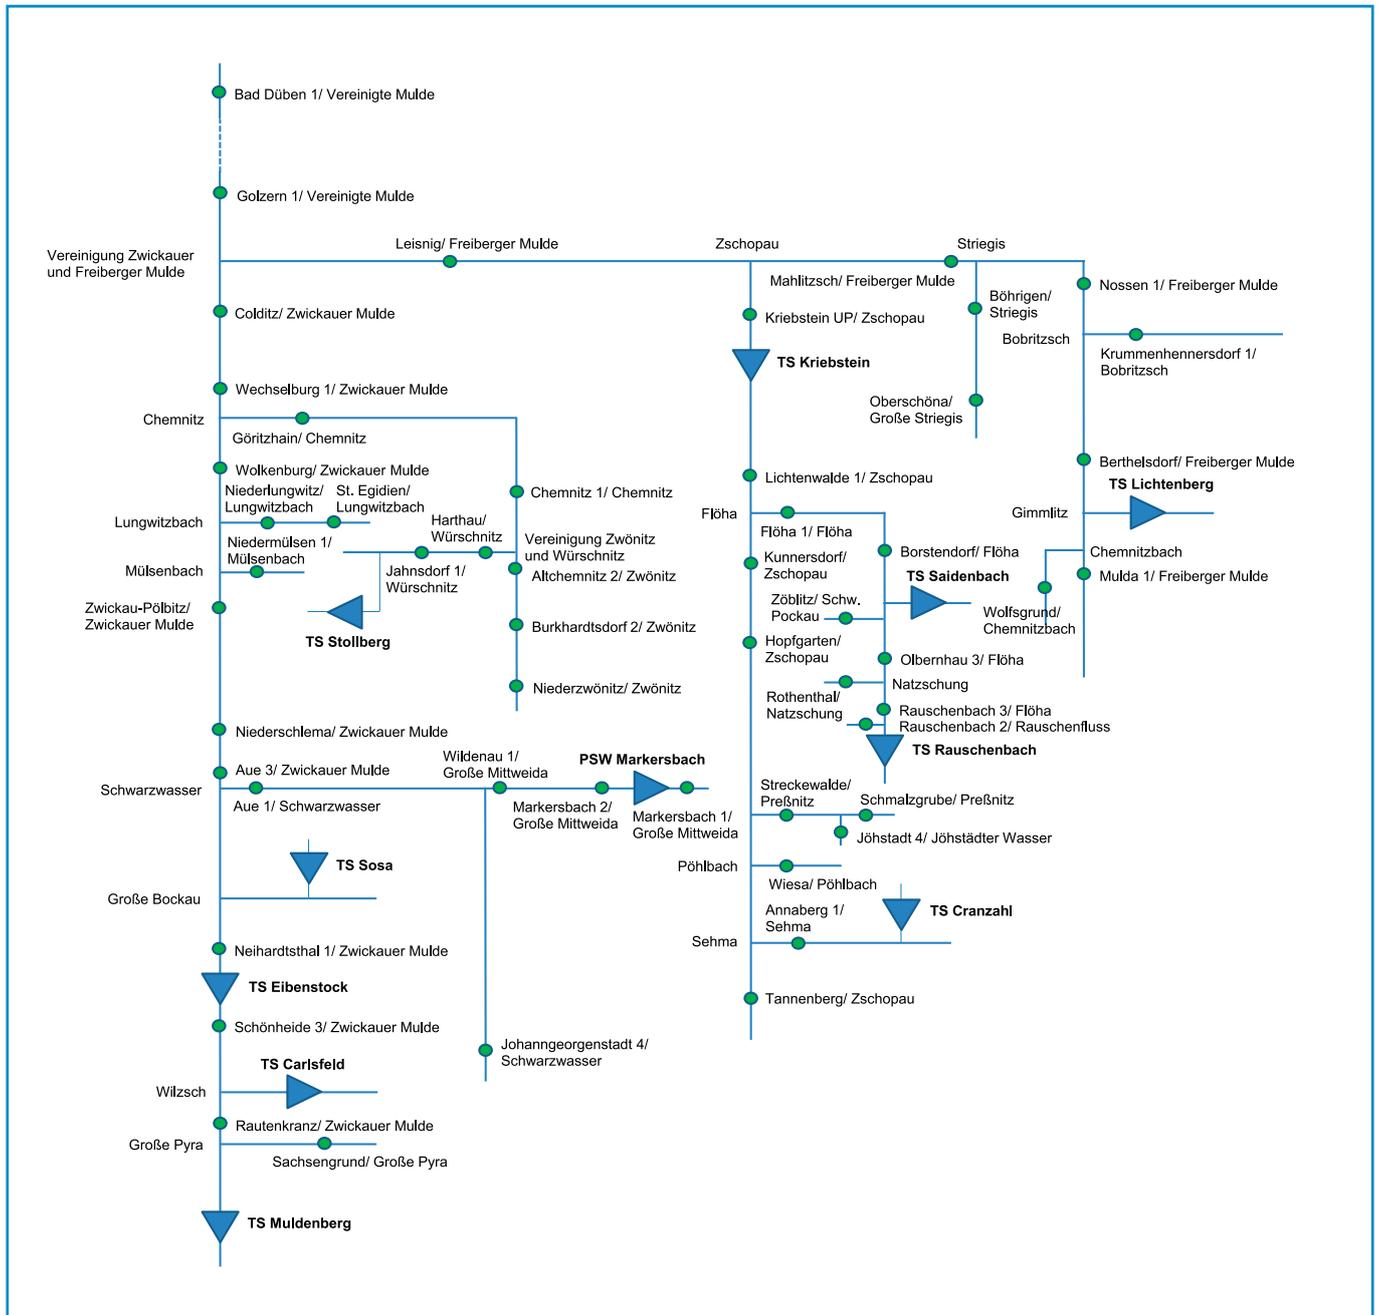
Abbildung 3-21: Systemskizze Einzugsgebiet Mulde

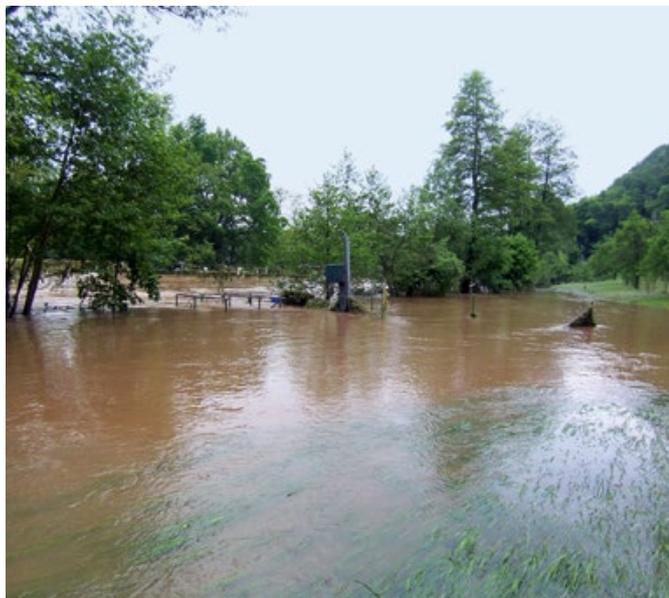
Abbildung 3-25: Pegel Wolkenburg/Zwickauer Mulde am Tag nach dem Scheiteldurchgang (Foto: BfUL)

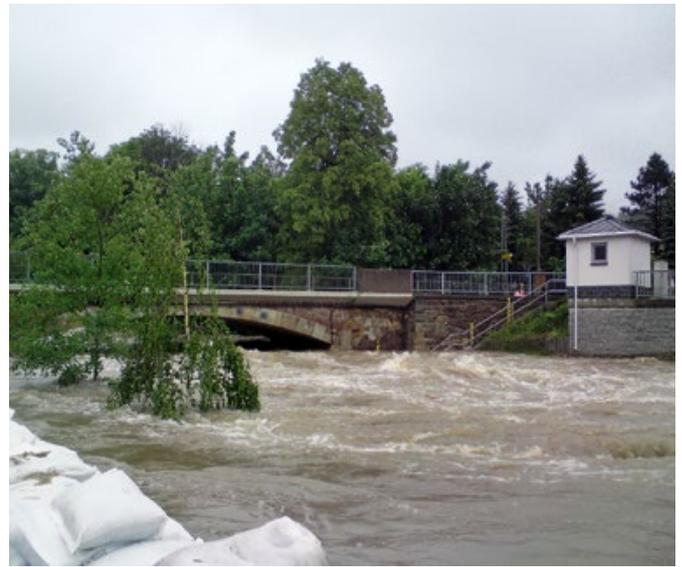
Abbildung 3-40: Scheiteldurchfluss am Pegel Böhri- gen/Striegis im Bereich des Richtwertes der Alarmstufe 2 am 03.06.2013 (Foto: BFUL)

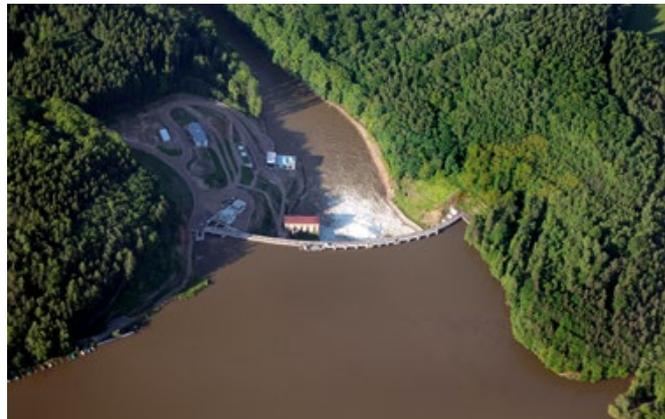
Abbildung 3-46: Talsperre Kriebstein am 05.06.2013
(Foto: SMUL, Matthias Löwig)

seinen Höchststand am 02. Juni um 21:15 Uhr mit 582 cm, der in der kurzen Beobachtungsreihe seit 2006 das HHW markiert. Die Ganglinie des Pegels Kriebstein UP/Zschopau (Abbildung 3-47) ist in ihrer unregelmäßigen Form durch die Steuerungen der Talsperre Kriebstein (Abbildung 3-46) gekennzeichnet, ohne dass diese wesentlichen Einfluss auf das Hochwasser nehmen kann. Der höchste Wasserstand im ersten Hochwasserabschnitt betrug am 31. Mai 18:15 Uhr 290 cm (50 cm über MHW). Der Rückgang ging bis zum 01. Juni 12:45 Uhr auf 207 cm. Der Höchststand in der zweiten Hochwasserphase wurde mit 438 cm am 03. Juni um 01:30 Uhr (132 cm unter dem HHW vom 13. August 2002) registriert.

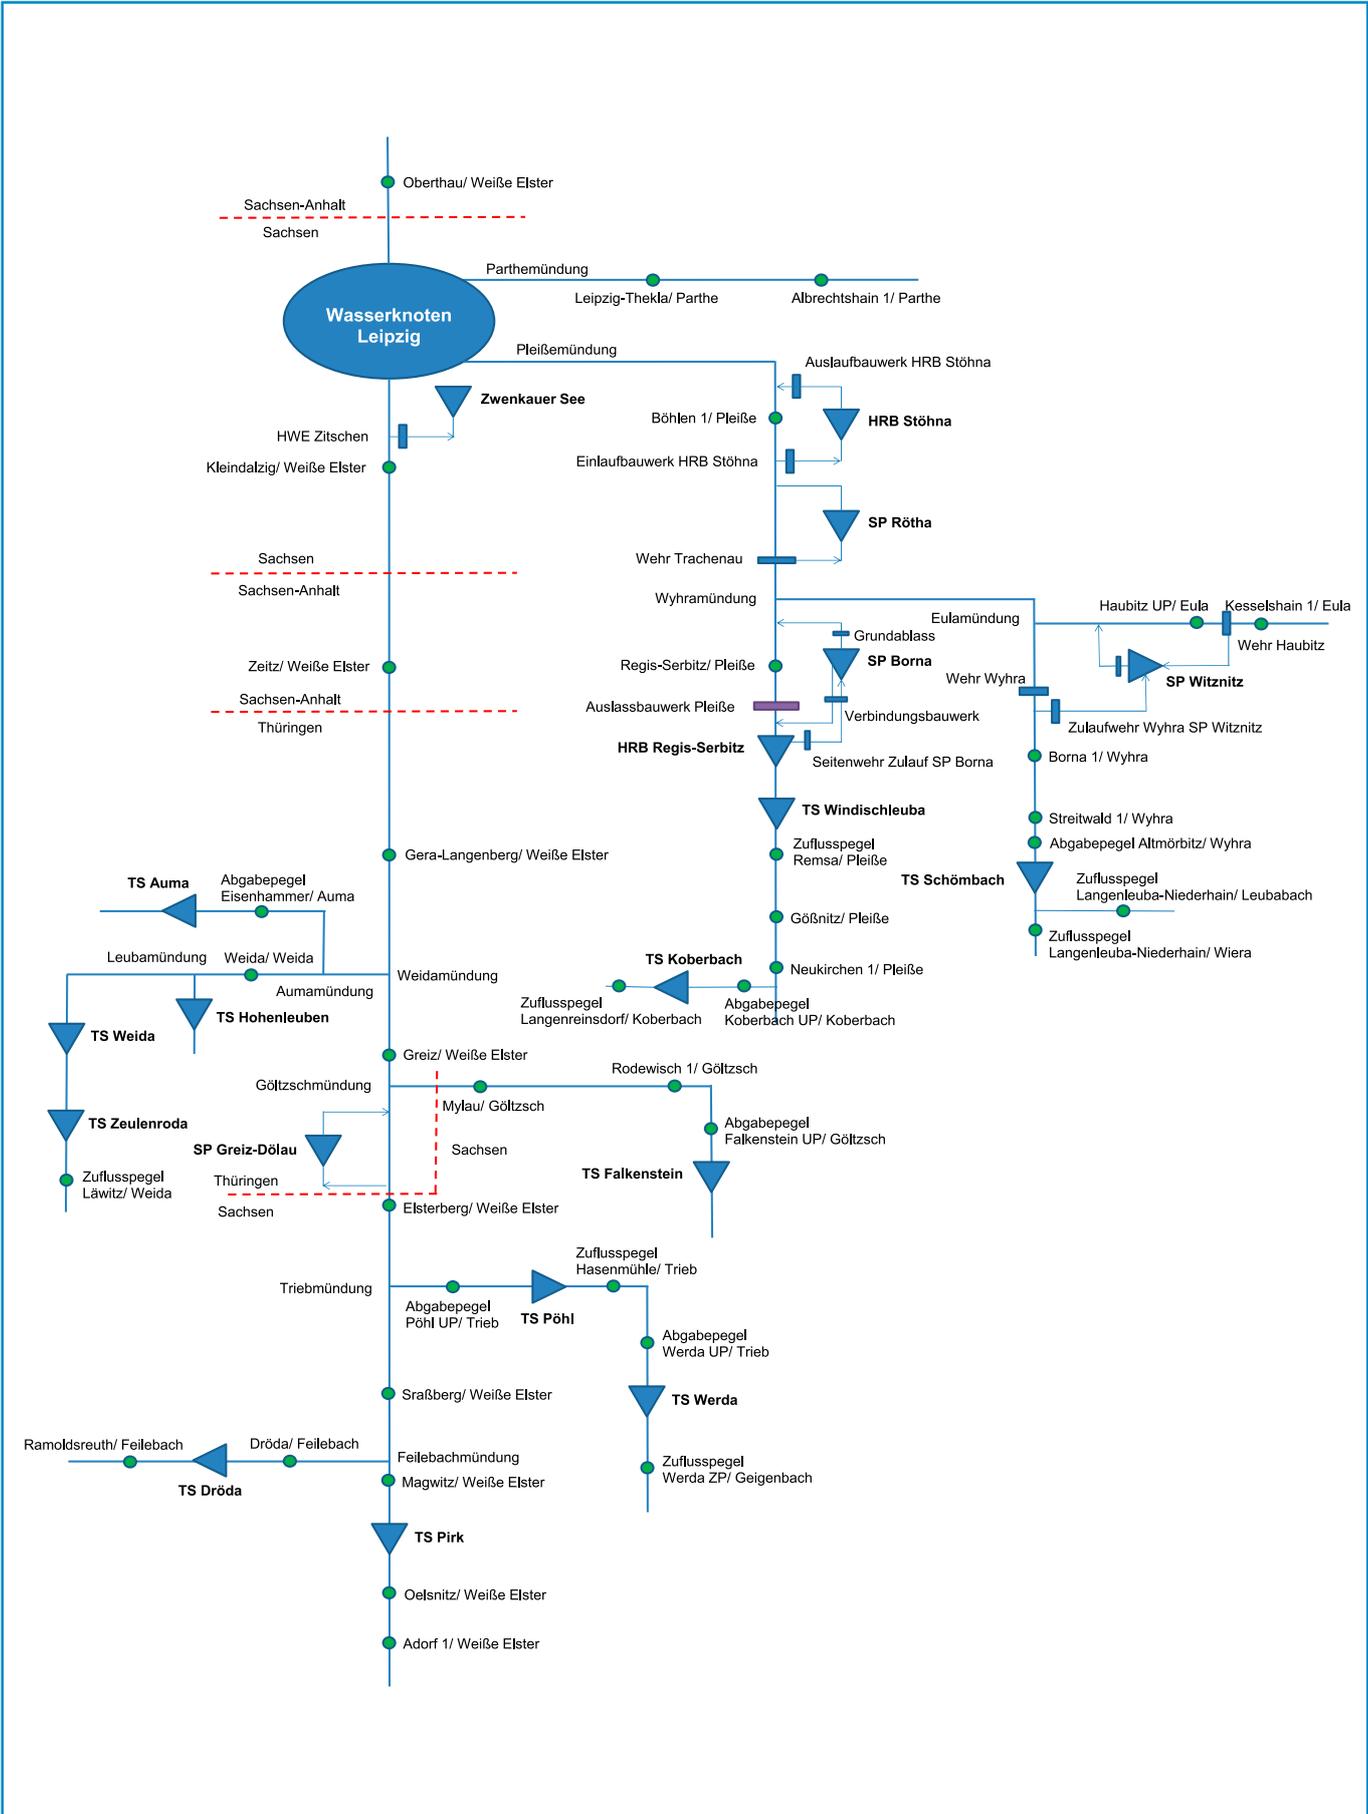
Abbildung 3-61: Fließschema zu Talsperren und Speichern im Einzugsgebiet der Weißen Elster

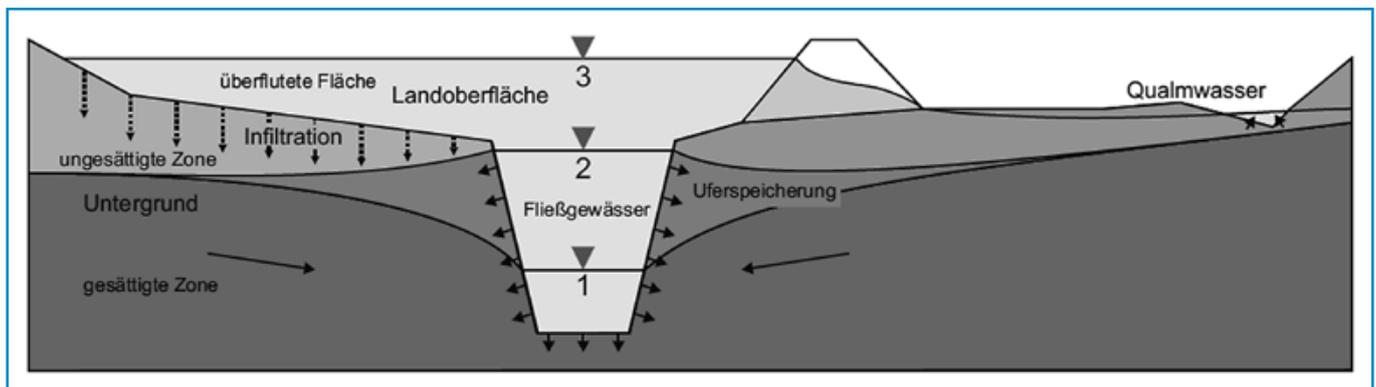
Abbildung 3-97: Interaktion Oberflächenwasser-Grundwasser (Zustand 1) für den Normalzustand, unter Hochwasserbedingungen (Zustand 2) und unter Hochwasserbedingungen mit Überflutung der Landoberfläche (Zustand 3) (Becker 2010)

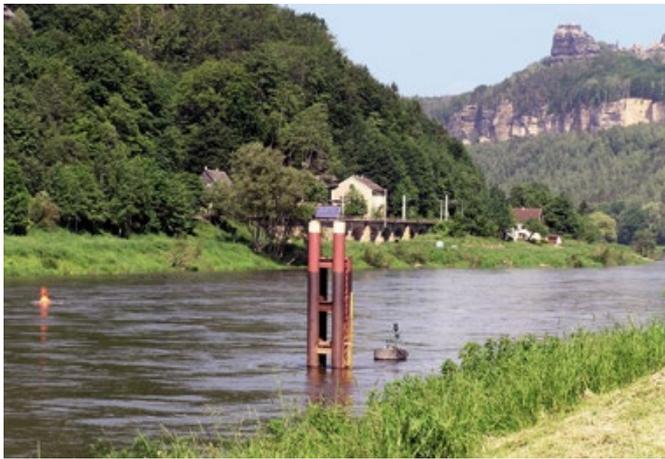
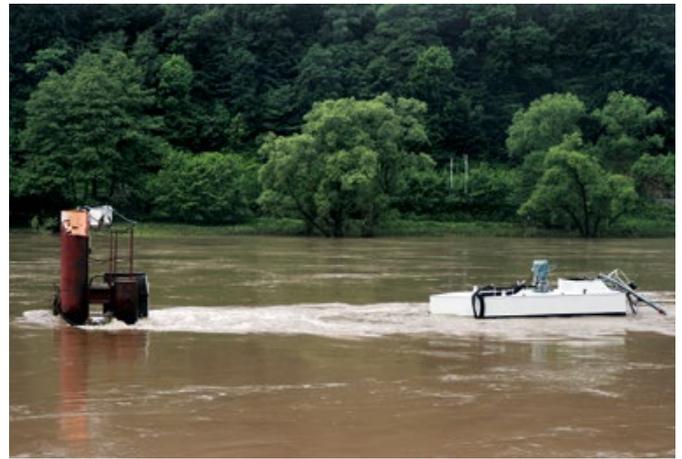
Abbildung 3-104: Entnahmebauwerk der Gütemessstation Schmilka bei Normalwasser und beim Junihochwasser 2013

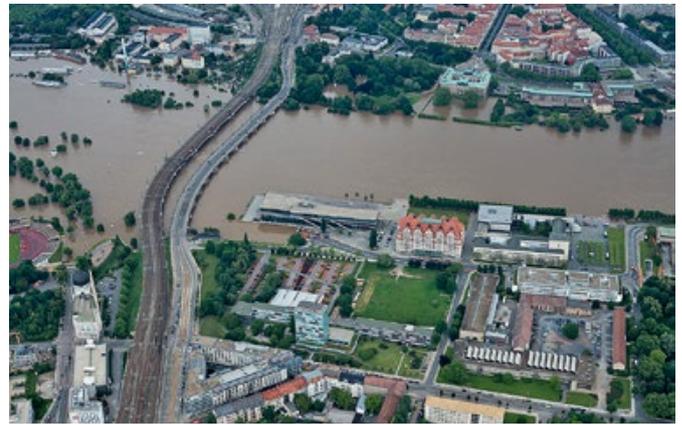
Abbildung 4-1: Kongresszentrum Dresden zum Zeitpunkt des Scheiteldurchgangs am 06.06. (Foto: LDS)

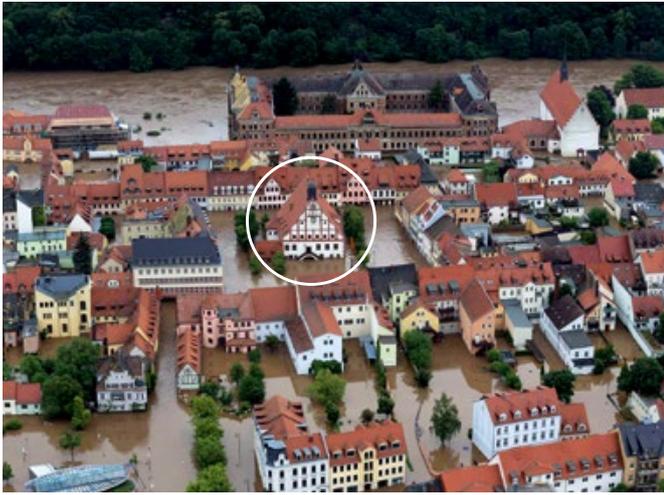
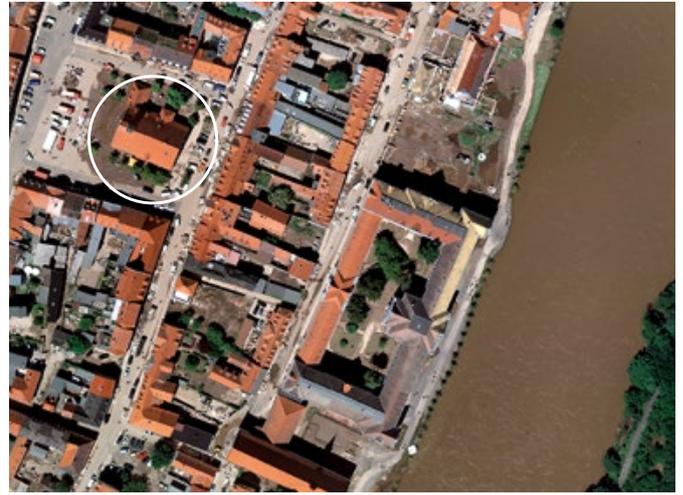
Abbildung 4-3: Altstadt von Grimma am 03.06. (links) zum Hochwasserscheitel und am 05.06. während der Befliegung der BfG (rechts)
(Quelle: www.propellermann.de und BfG)

stunden des 04. Juni auf. Im Gegensatz zur Elbe hat der Hochwasserscheitel in der Mulde relativ kurze Verharrungszeiten. Die Wasserstände an beiden Muldepegeln waren zum Zeitpunkt der Befliegung bereits wieder in den Bereich der Alarmstufe 3 gefallen. Das wird mit den Abbildungen 4-3 und 4-4 deutlich. Hier wird die Altstadt der Stadt Grimma zum Hochwasserscheitel am 03. Juni im Vergleich zum Zeitpunkt der Befliegung der BfG am 05. Juni gezeigt.

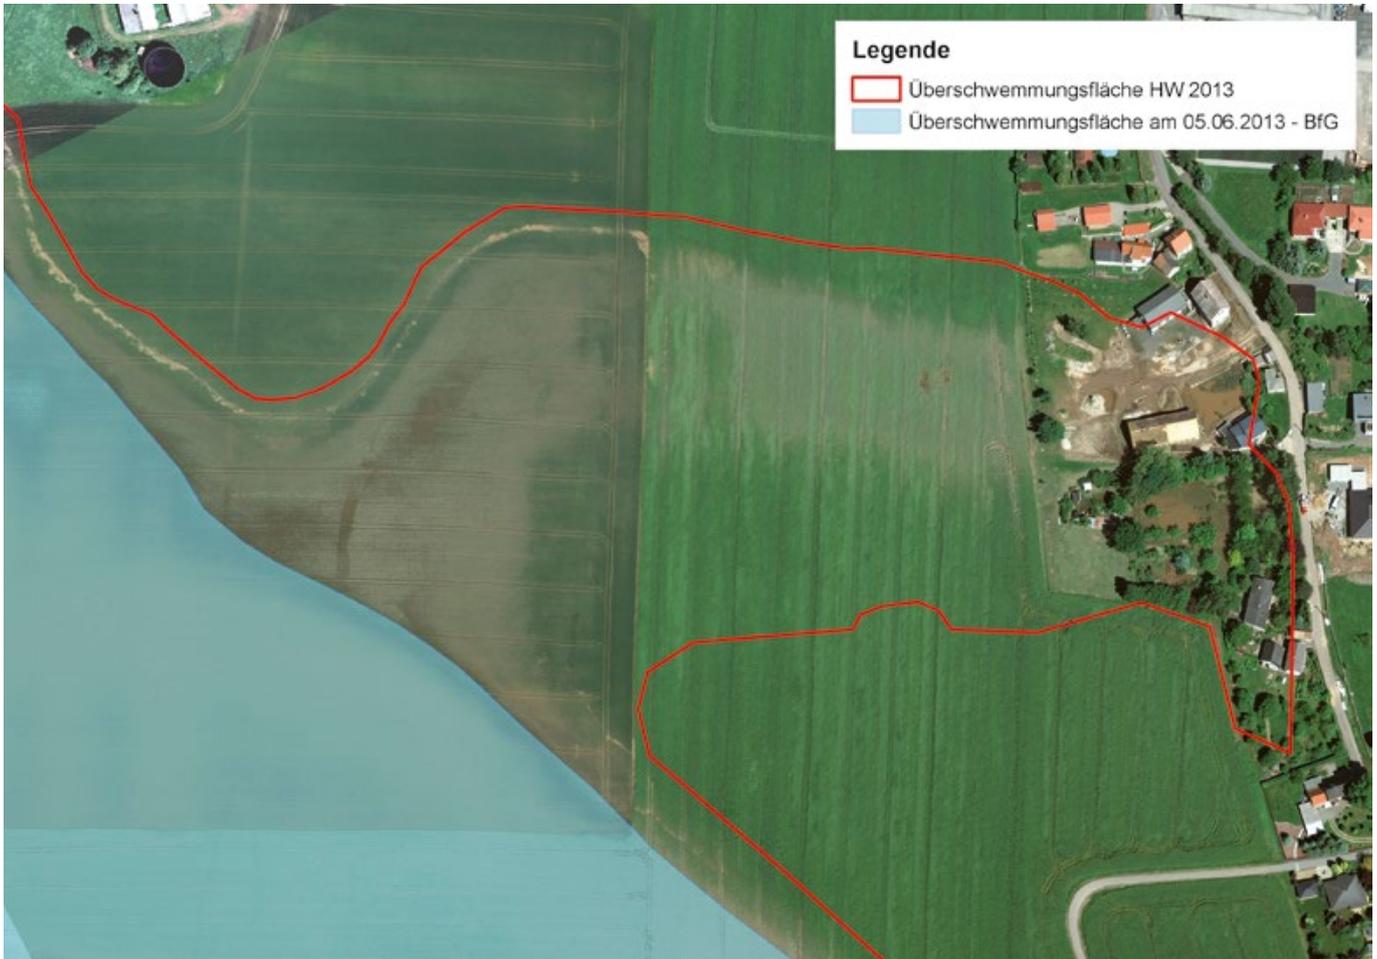
Abbildung 4-5: Luftbildaufnahme vom 05.06. im Bereich der Vereinigten Mulde und ermittelte Überschwemmungsflächen (Quelle: LDS (rote Linie) und BfG (blaue Fläche))

Weiterhin sind auf den hoch aufgelösten Luftbildern der BfG die im Scheitelbereich überströmten Gebiete, vor allem auf landwirtschaftlichen Flächen gut zu erkennen. Anhand der Erosionswege und anhaltender Nässe der Böden konnten damit die von der LDS ermittelten Überschwemmungsflächen plausibilisiert und bestätigt werden. In Abbildung 4-5 ist ein Beispiel im Bereich der Vereinigten Mulde dargestellt.

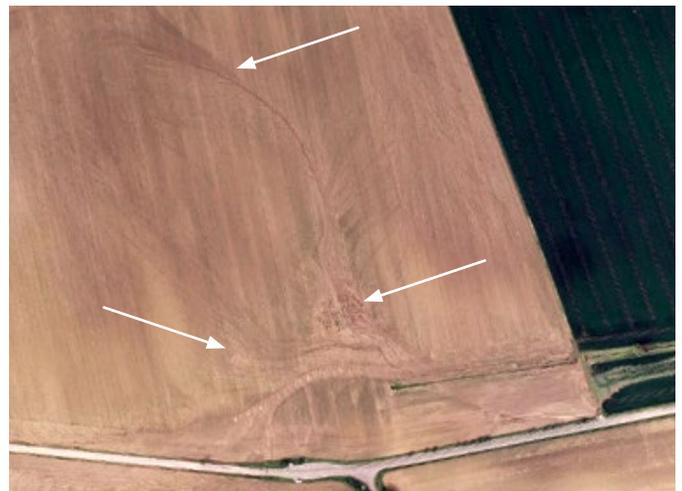
Abbildung 4-6: Luftfoto GeoSN mit Erosionsrinnen im Ketzlerbachgebiet (Quelle: www.geoportal.sachsen.de)

Die Bilder von GeoSN wurden weit nach dem Ablauf der Hochwasserwelle aufgenommen und können deshalb nicht für die Bestimmung der Überschwemmungsfläche genutzt werden. Diese Bilder waren bei der Auswertung des Hochwassers trotzdem wertvoll, da sie umfangreiche Informationen und Hinweise zur Erkennung und Analyse von Hochwasserschäden aber auch zu veränderten Gewässerläufen lieferten. Außerdem dokumentieren sie Erosionsrinnen und anderweitige Erosionsschäden nach dem Starkregenereignis vom 09. Juni 2013 (Abbildung 4-6). Die Ergebnisse der Befliegungen lassen eine plausible Einschätzung der resultierenden überschwemmten Flächen von Elbe und Mulde zu. Das Beispiel der Mulde bestätigt erneut, dass auf Grund der schnellen Reaktion auch mittlerer Gewässer, für eine scheinnahe Befliegung schon vor einem Hochwasser eine gute Vorbereitung und Planung notwendig ist.

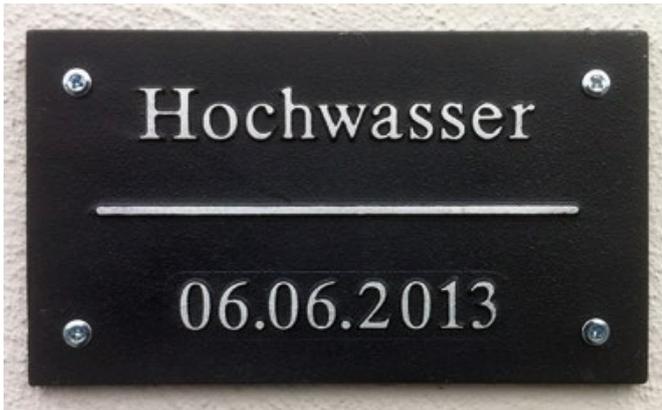
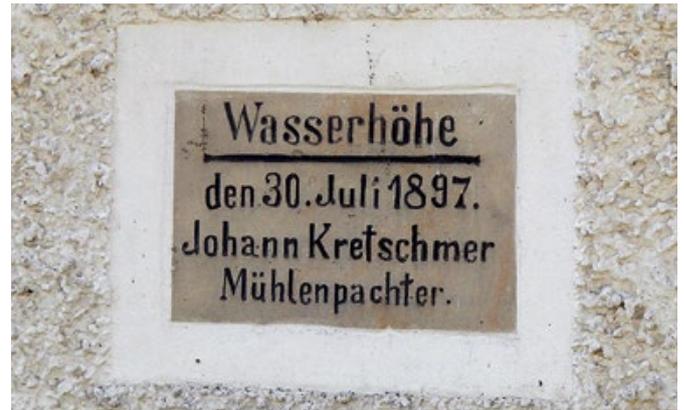
Abbildung 4-7: Beispiele einer Hochwassermarke vom Hochwasser 2013 des LfULG und einer gemeißelten Steinkerbe am Kloster St. Marienthal (Foto: LfULG und LTV)

Während und nach dem Junihochwasser 2013 wurden von verschiedenen Behörden insgesamt über 2.800 Messungen zur Erfassung des Hochwasserstandes durchgeführt, von denen ca. 2.300 den Höchststand widerspiegeln. Aus diesen Höchstständen wurden vom LfULG insgesamt 250 Standorte ausgewählt, an denen Hochwassermarken durch beauftragte Ingenieurbüros befestigt wurden. Diese dienen, in Form gut sichtbarer Gussplatten oder gemeißelter Steinkerben (Abbildung 4-7), der ständigen Erinnerung an die Hochwassergefahr, auch lange nach den Hochwasserereignissen.
