Ereignisanalyse Hochwasser Juni 2013

Ereignisanalyse zum Hochwasser im Juni 2013 in Sachsen

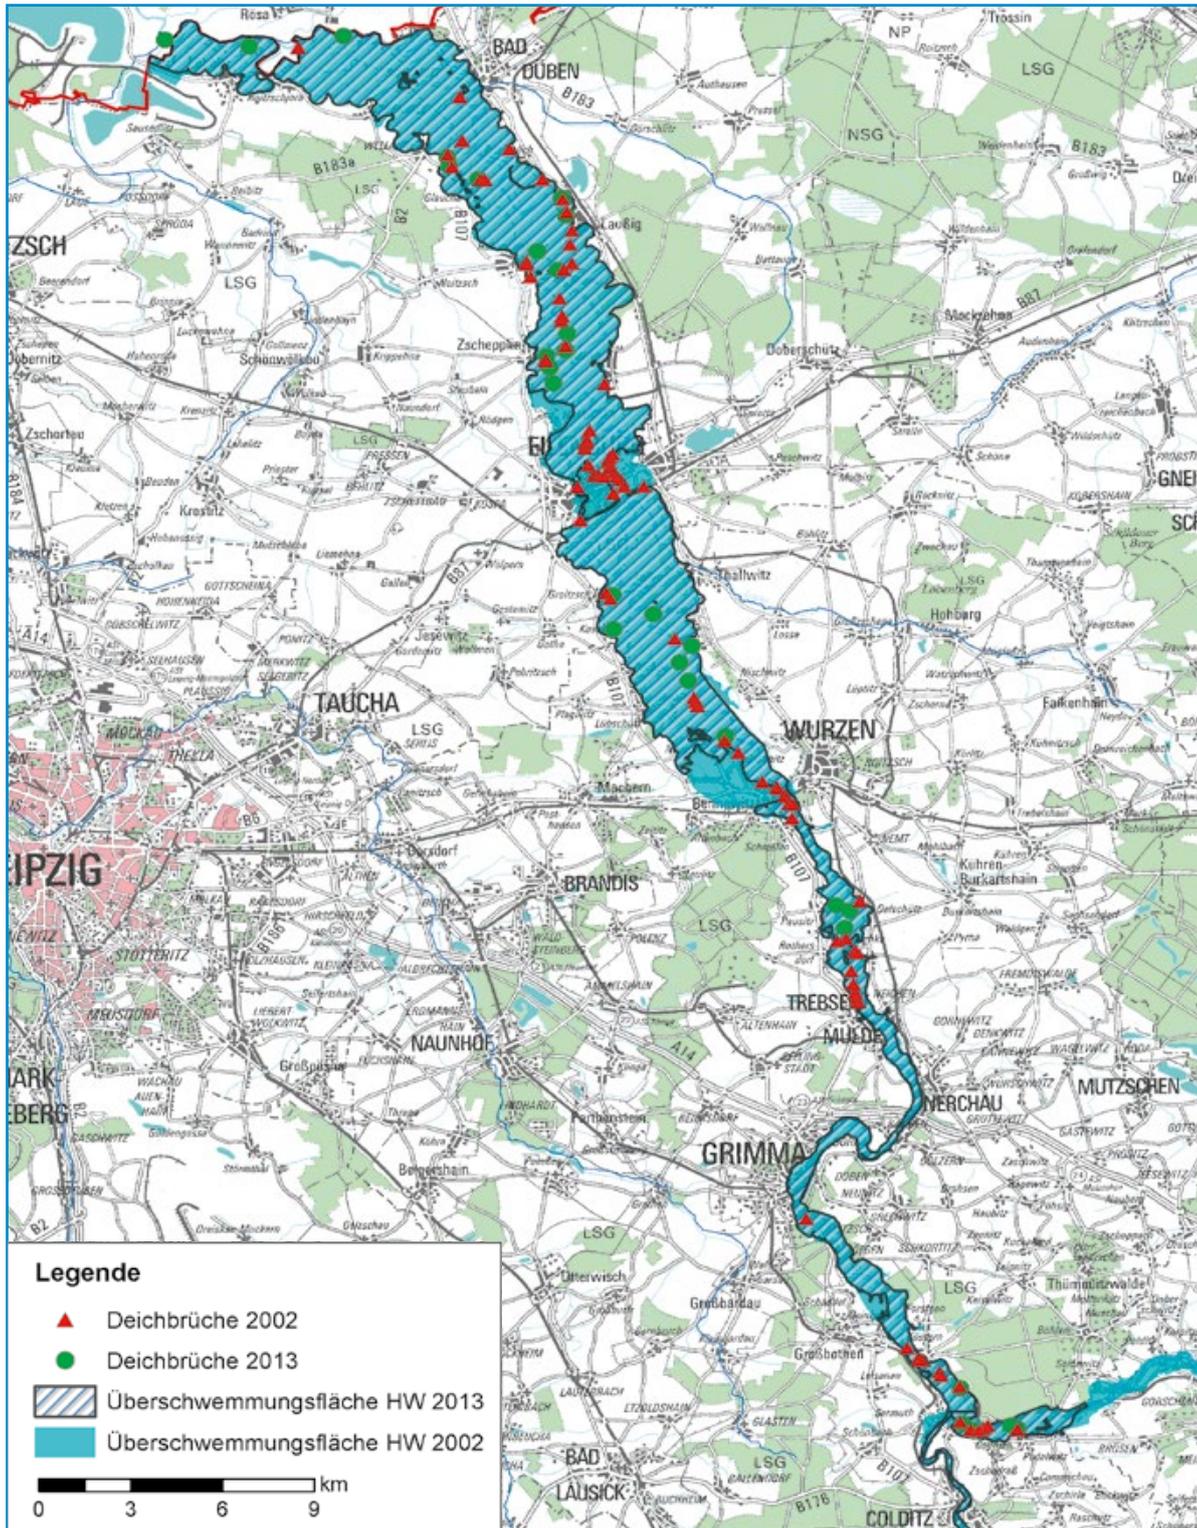
Abbildung 4-10: Vergleich der Überschwemmungsflächen an der Vereinigten Mulde für die Hochwasser 2002 und 2013 (Datenquelle: LD Sachsen)

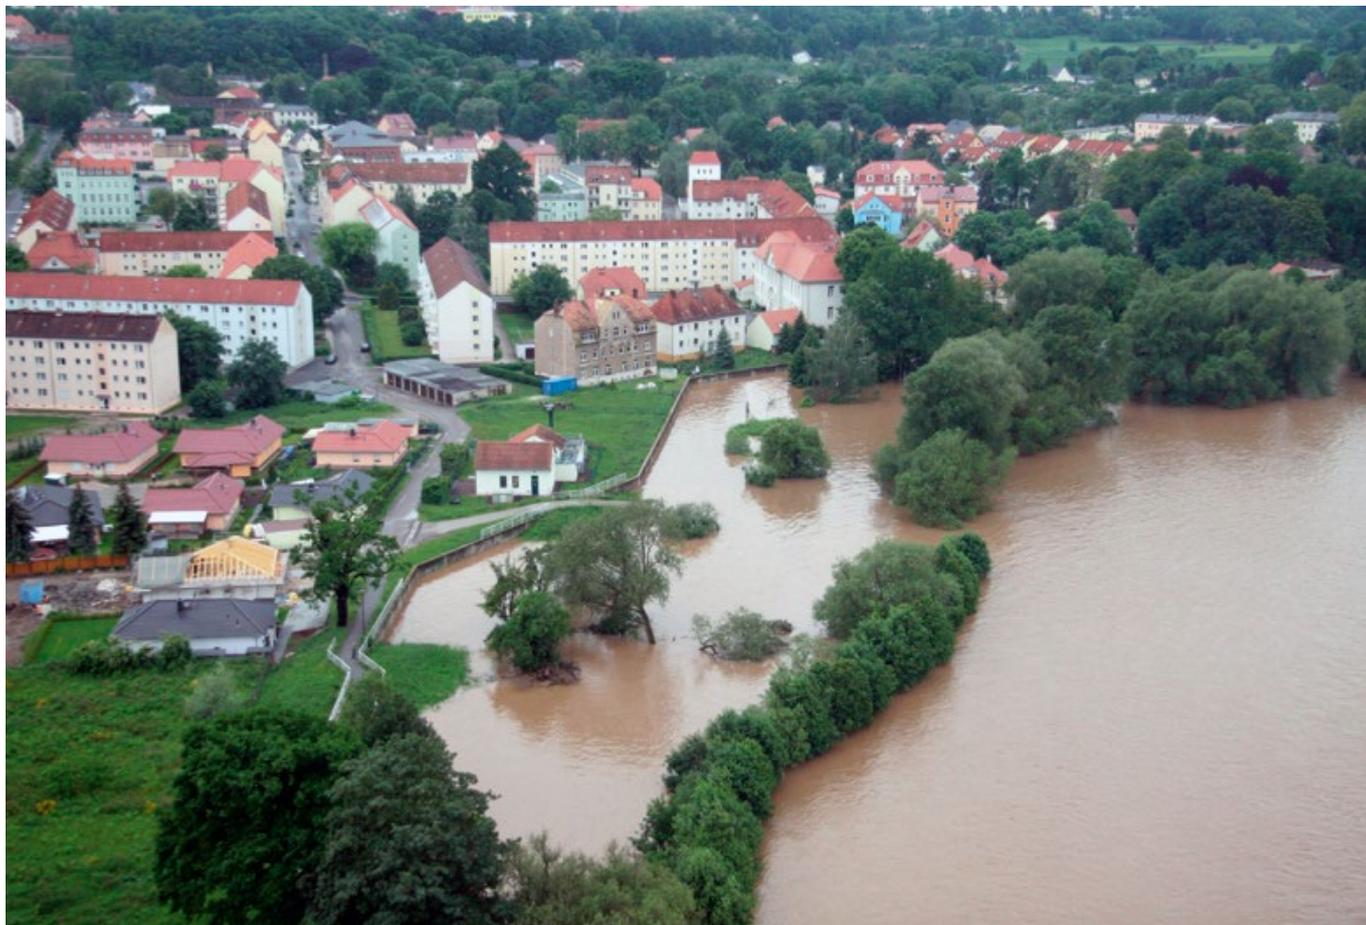
Abbildung 4-11: Eilenburg/Vereinigte Mulde – nach 2002 von LTV errichtete Hochwasserschutzanlage (Foto: LTV)

Insbesondere im Bereich der Vereinigten Mulde bei Wurzen und Eilenburg haben die nach dem Hochwasser 2002 errichteten Hochwasserschutzanlage die Städte erfolgreich vor dem Junihochwasser 2013 geschützt (Abbildung 4-10 und 4-11). Weiter nördlich, Richtung Landesgrenze zu Sachsen-Anhalt sind die Überschwemmungsgrenzen von 2002 und 2013 nahezu identisch. Auf diesem Abschnitt der Mulde sind die sächsischen Deiche zumeist auf ein Hochwasser mit einem statistischen Wiederkehrintervall von 25 Jahren bemessen. Dieser Abfluss wurde sowohl 2002 als auch 2013 bei Weitem überschritten, sodass bei beiden Ereignissen die gesamte Aue zur Abführung der Wassermenge in Anspruch genommen wurde.

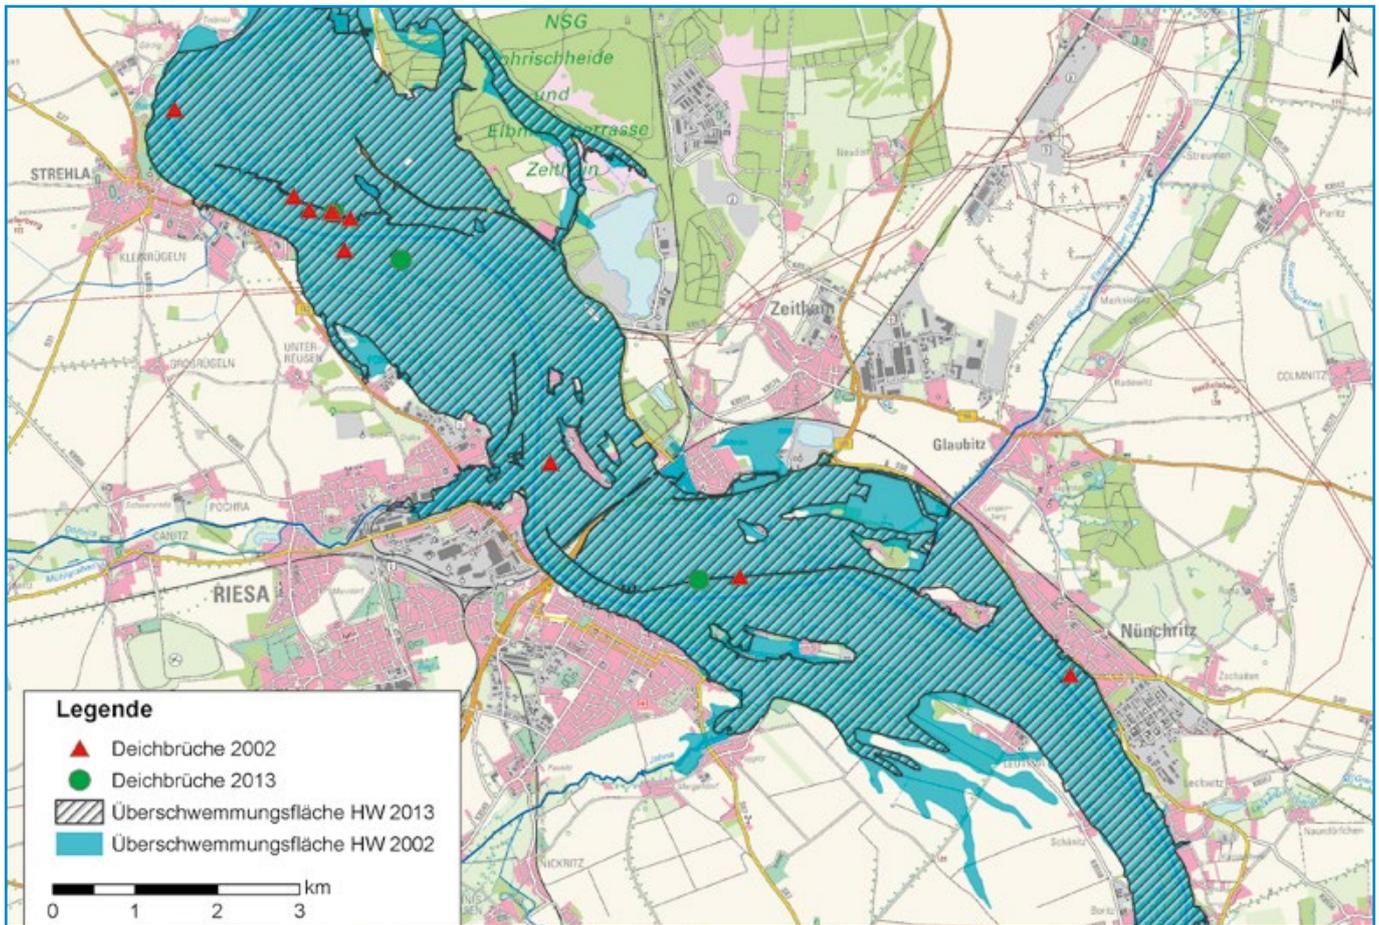
Abbildung 4-12: Vergleich der Überschwemmungsflächen an der Elbe bei Riesa für die Hochwasser 2002 und 2013

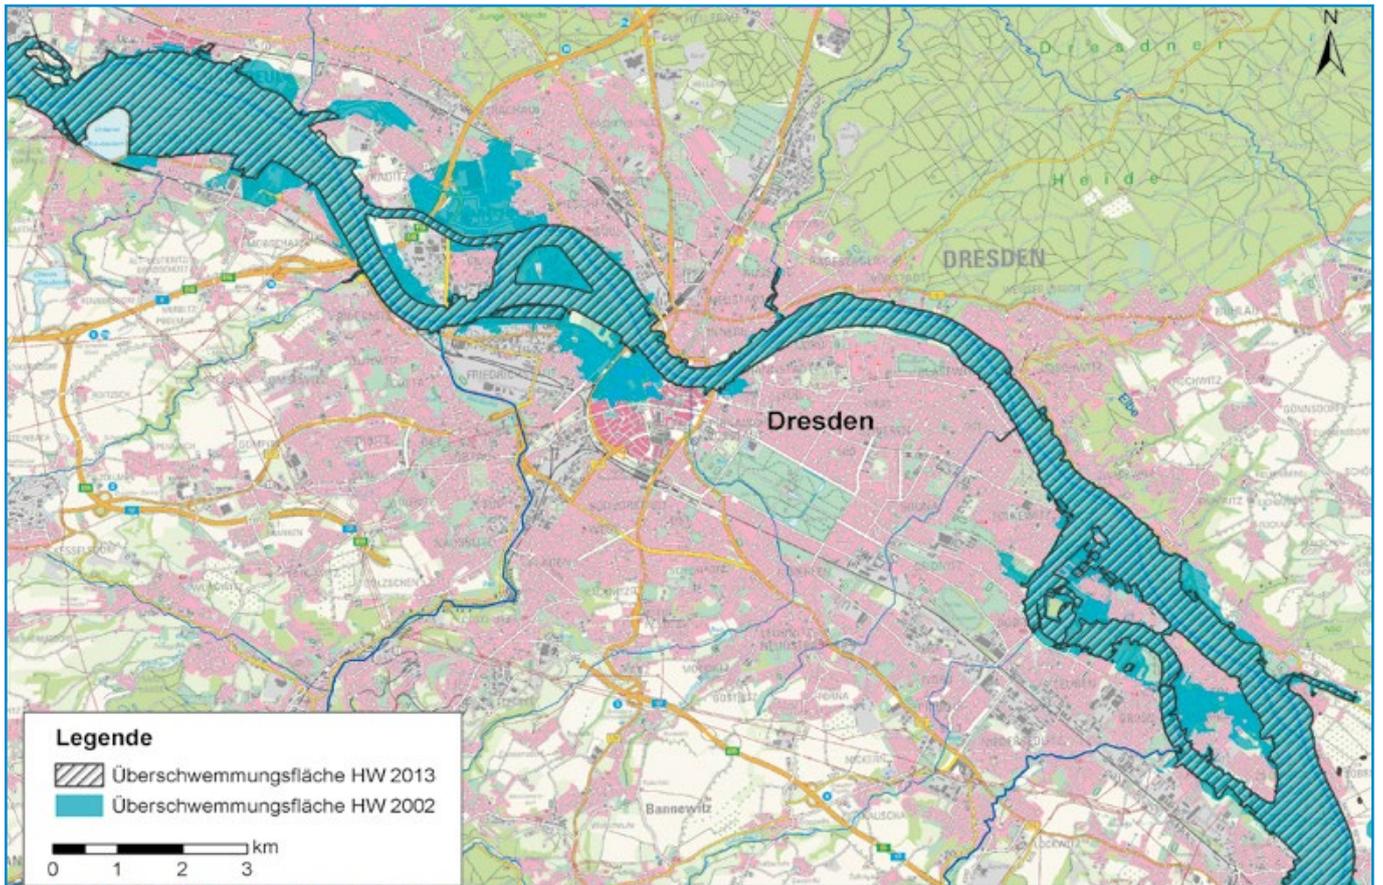
Abbildung 4-15: Vergleich der Überschwemmungsflächen von 2002 und 2013 für das Stadtgebiet Dresden (Datenquelle: Landeshauptstadt Dresden)

In der Abbildung 4-15 ist die Überschwemmungsfläche zum Hochwasser 2013 (Pegel Dresden $Q= 3.950 \text{ m}^3/\text{s}$) im Vergleich zum Hochwasser 2002 (Pegel Dresden $Q= 4.580 \text{ m}^3/\text{s}$) ohne die Überflutungen durch die Weißeritz dargestellt.

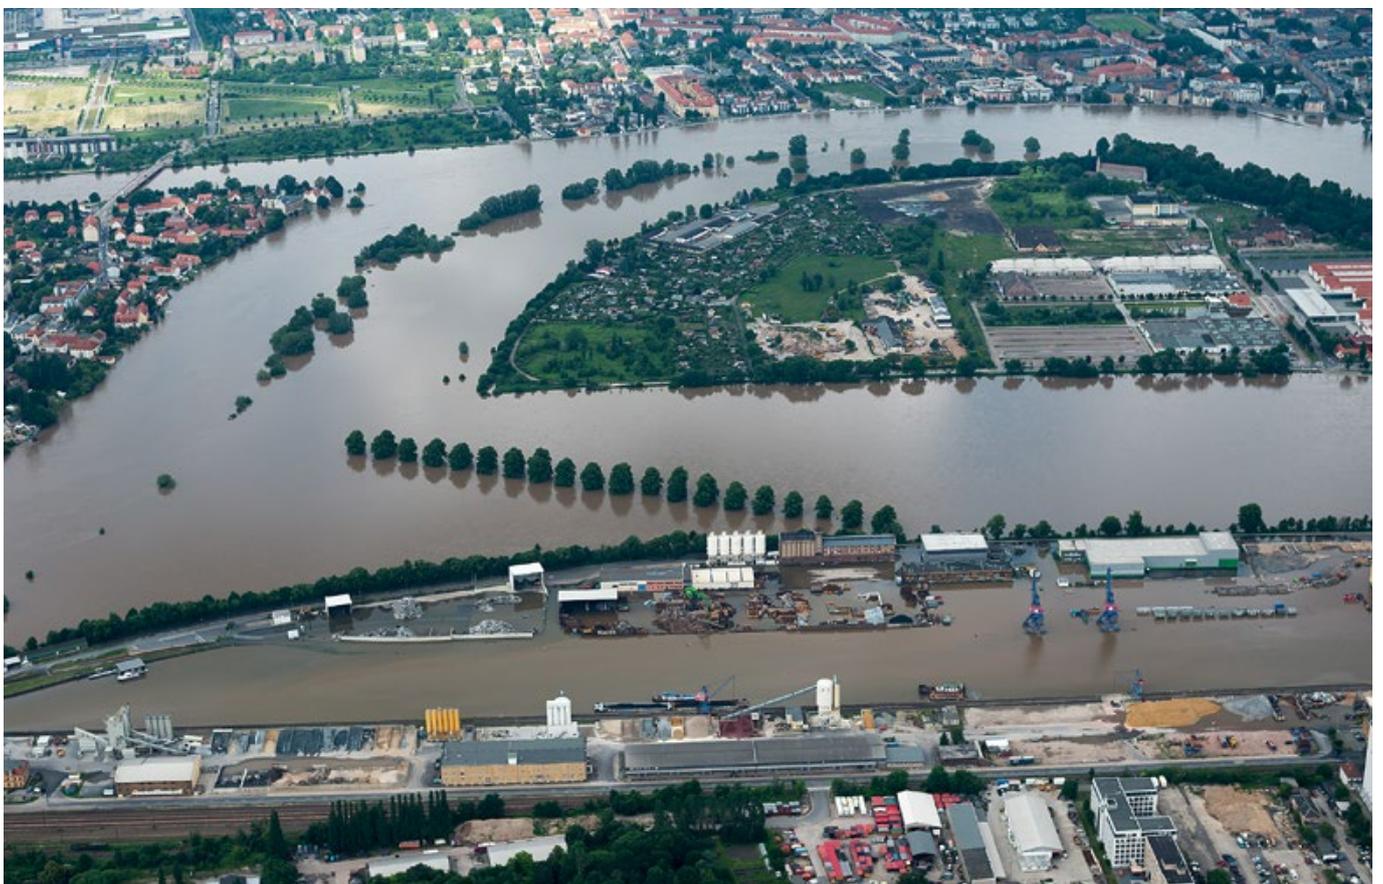
Abbildung 4-16: Abflussaufteilung im Bereich Hafen Dresden am 04.06.2013 – während die Elbe im Bogen verläuft, befindet sich parallel zum Hafen der Verlauf der Flutrinne am Ostragehege, am oberen Bildrand erkennt man den Einlaufbereich der Kaditzer Flutrinne (Foto: LDS)

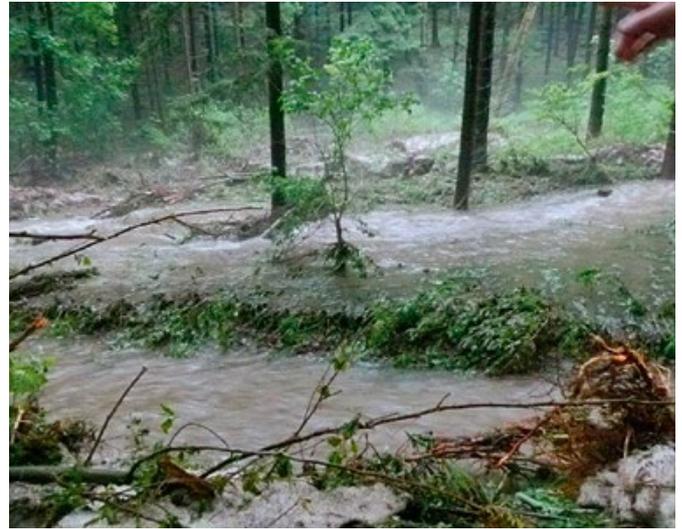
Abbildung 5-2: Oberflächenabfluss am Hengersdorfer Bach, Einzugsgebiet TS Klingenberg, am 09.06.2013 (Foto: LTV, Untersuchungsstelle Paulsdorf)

Das Hochwasser hat insbesondere in den Talsperren, deren Einzugsgebiete einen bedeutenden Waldanteil aufweisen (Abbildung 5-2), einen starken Anstieg des Eintrages von Huminstoffen (gemessen als SAK₂₅₄ und als Färbung), aber auch weiterer Inhaltsstoffe verursacht.

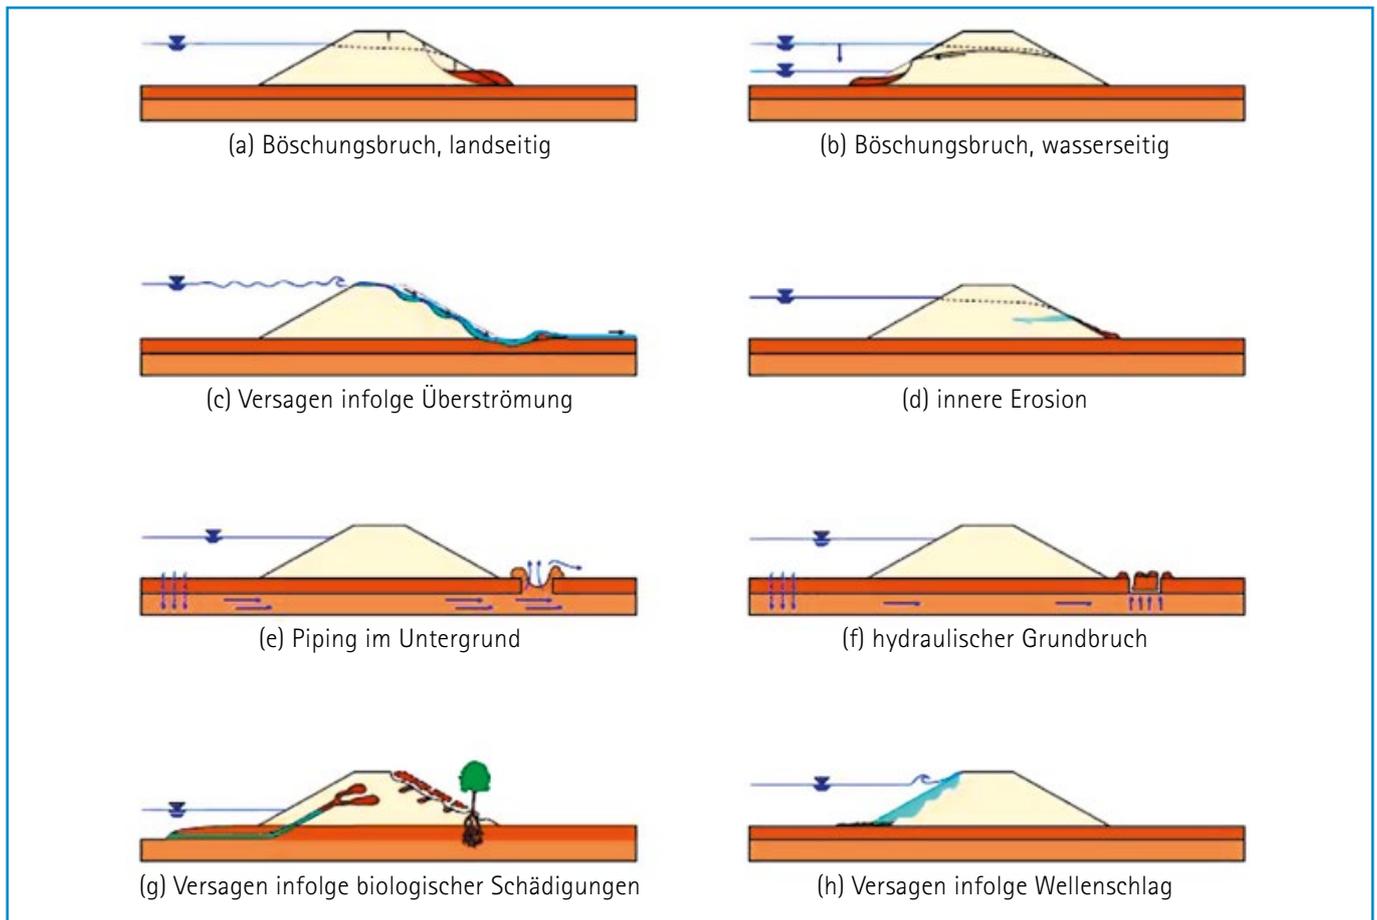
Abbildung 6-1 : Schadensprozessen und Versagensmechanismen an Flussdeichen (Heyer 2010)

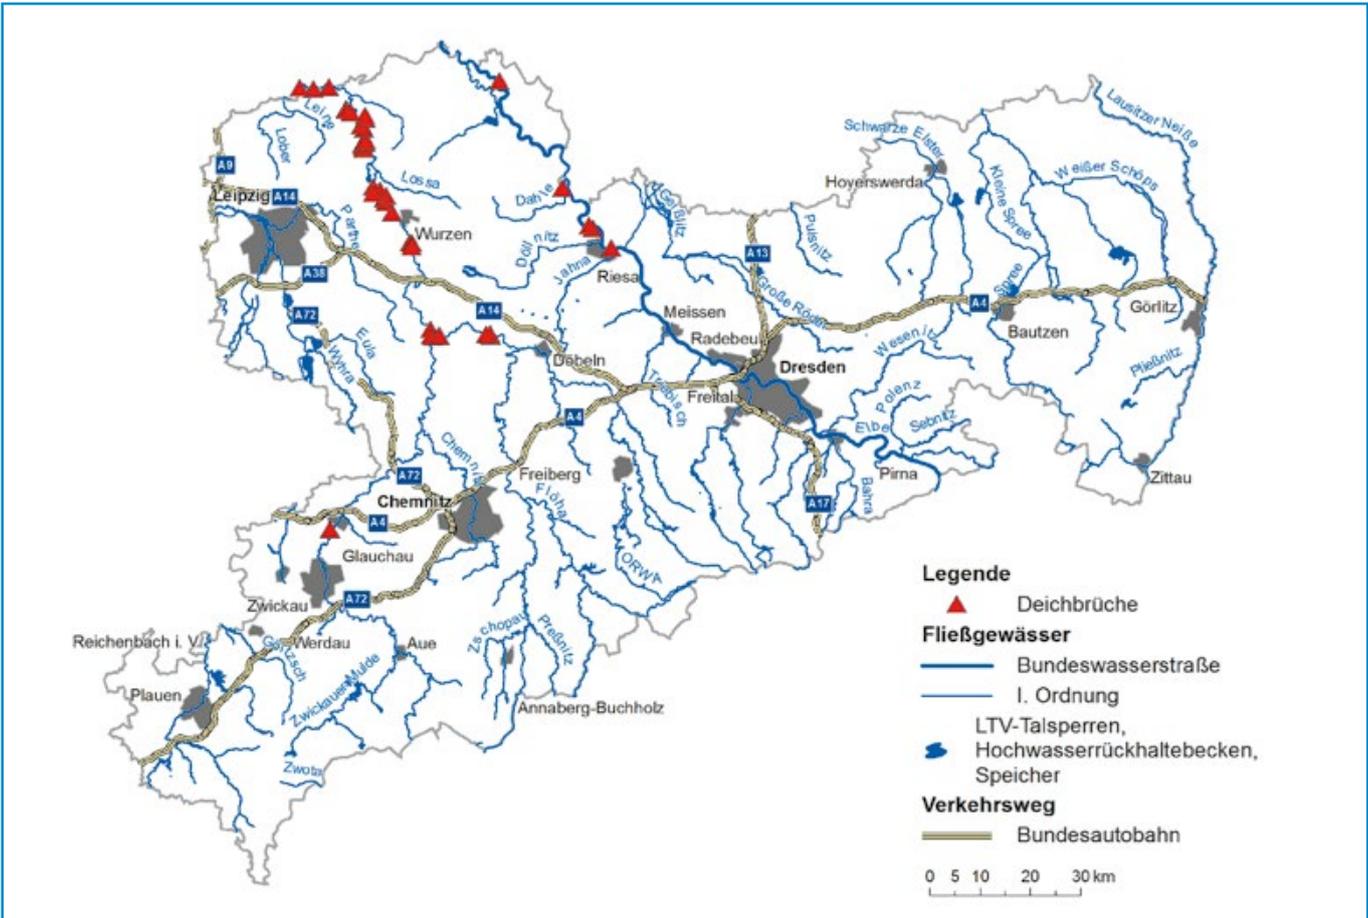
Abbildung 6-2: Deichbrüche an Gewässern I. Ordnung und der Bundeswasserstraße Elbe beim Hochwasser 2013 (Quelle: LTV)

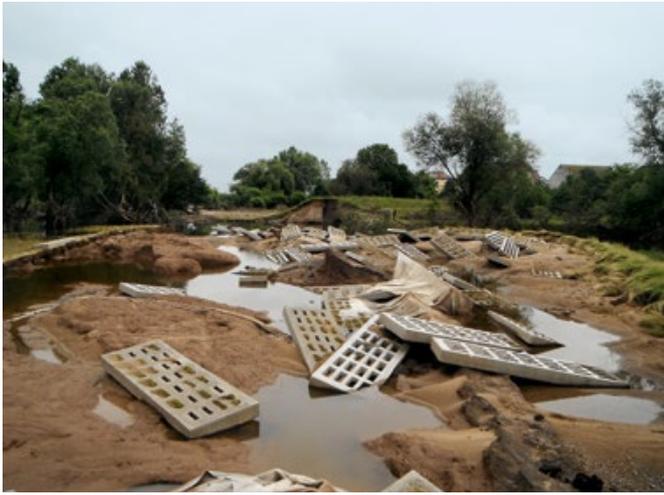
Abbildung 6-4: Deichbruch am Siel Wallgraben an der Vereinigten Mulde (Foto: LTV)

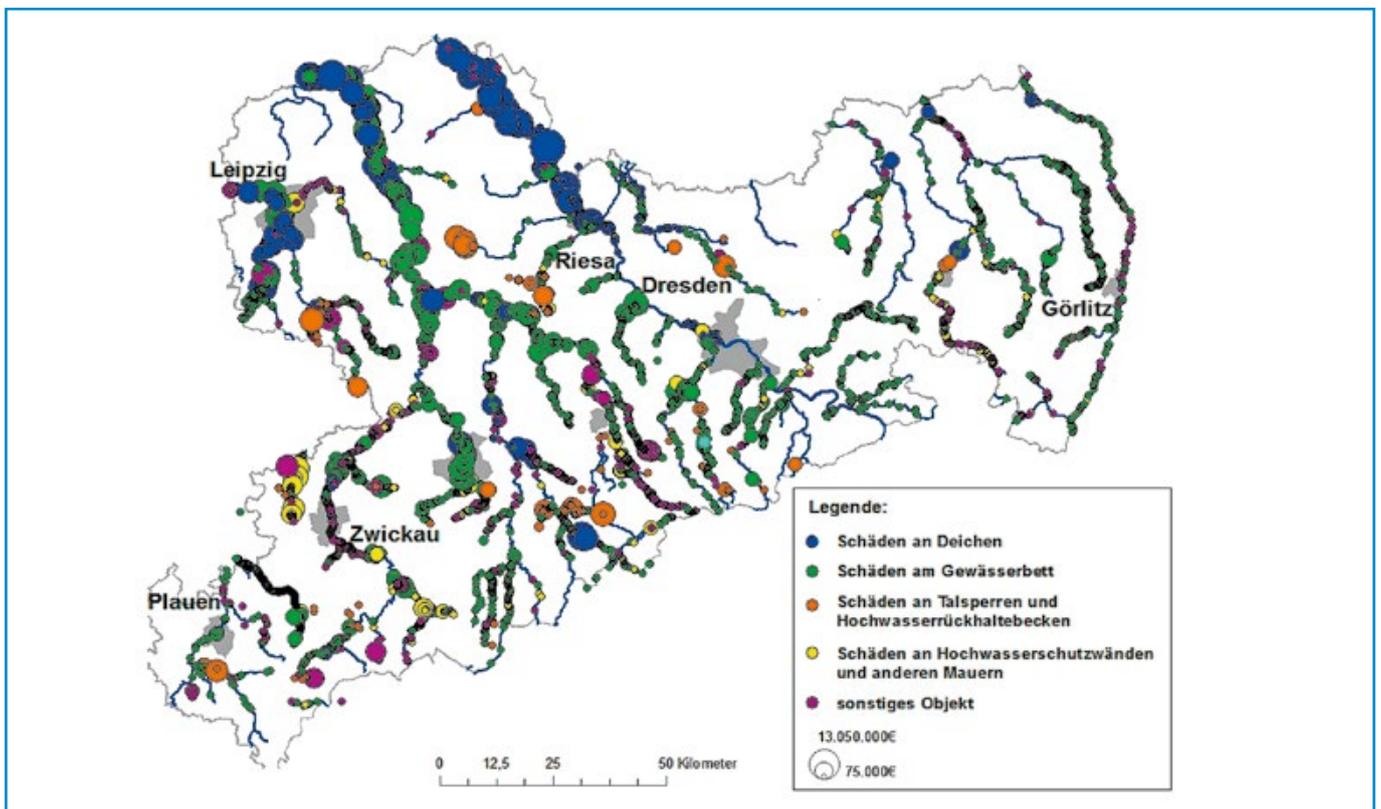
Abbildung 6-5: Die Verteilung der Schäden des Hochwassers 2013 an Gewässern I. Ordnung sowie der Elbe und wasserbaulichen Anlagen an diesen Gewässern. Jeder Punkt stellt einen Schaden dar, die Punktgröße spiegelt die Schadenshöhe wider (Datenquelle: LTV, Stand 12/2014).

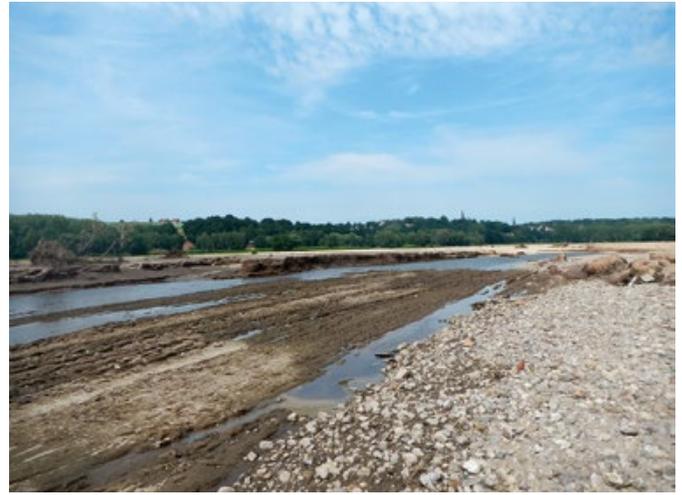
Abbildung 6-6: Temporäres neues Gewässerbett in der Muldeaue bei Kertzsch (Foto: LDS)

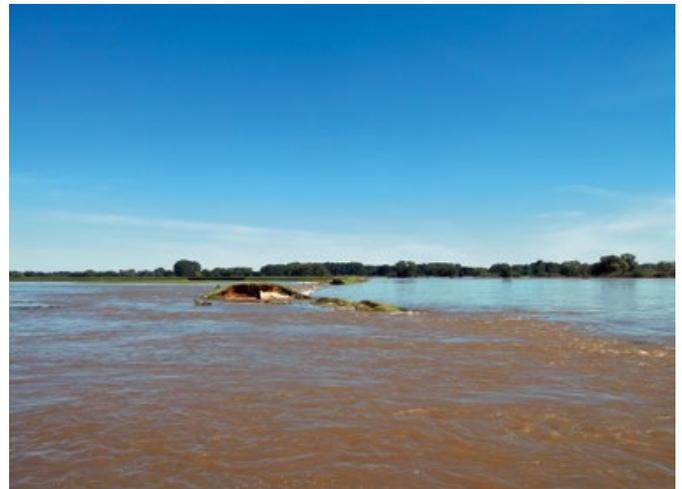
Abbildung 6-7: Deichbruch bei Bennewitz (Foto: LTV)

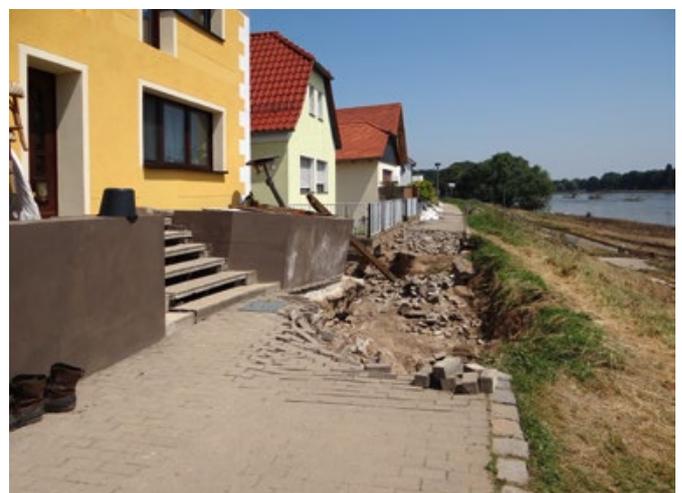
Abbildung 6-8: Gebäude im Deichkörper in Promnitz (Foto: LTV)

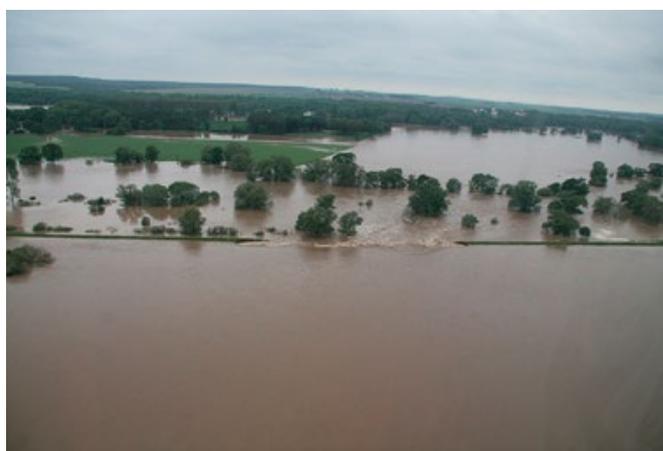
Abbildung 7-3: Deichbruch unterhalb Wurzen (Foto: SMUL)

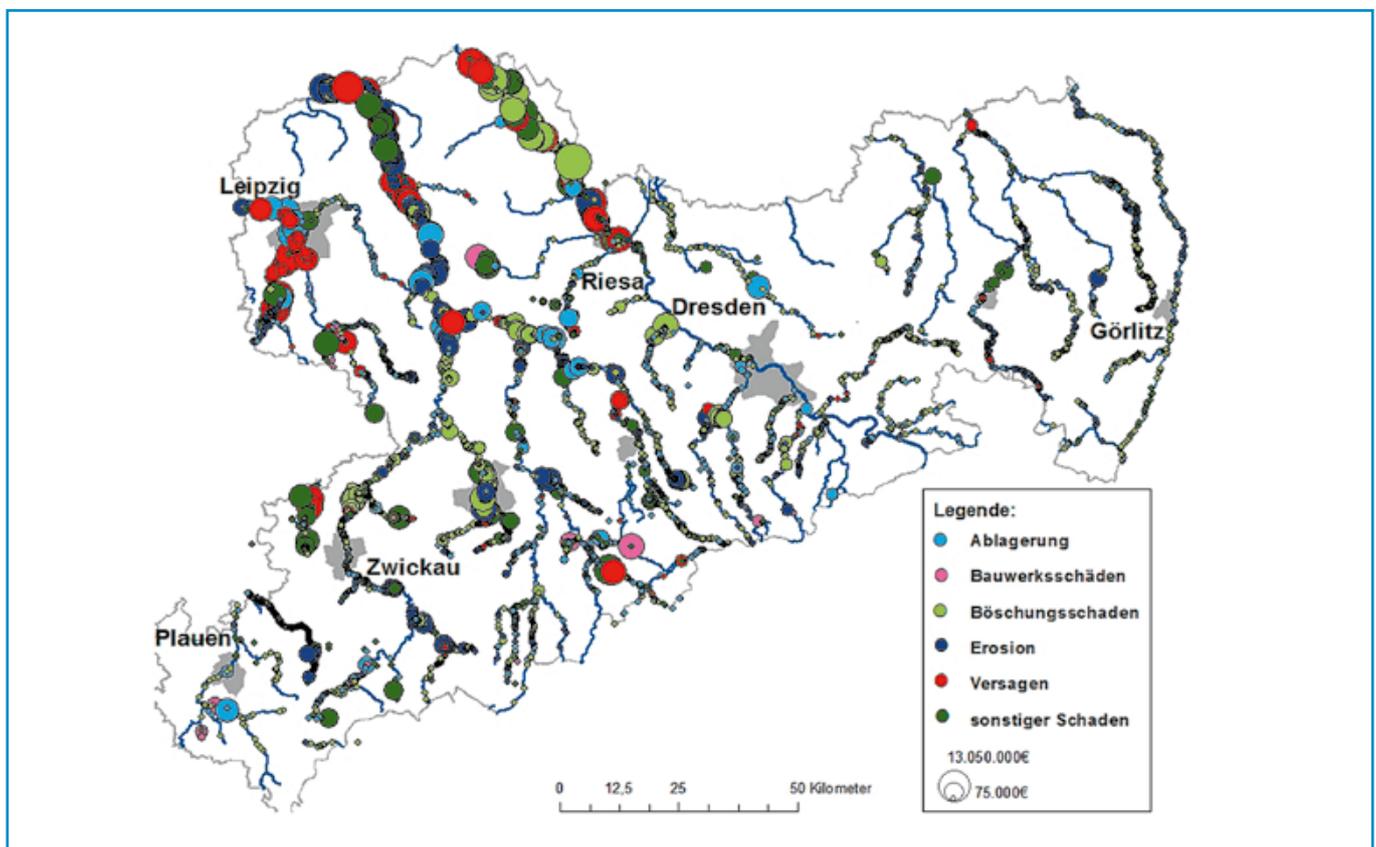
Abbildung 7-7: Schäden an Gewässern I. Ordnung, differenziert in einzelne Schadensprozesse. Jeder Punkt stellt einen Schaden dar, die Punktgröße spiegelt die Schadenshöhe wider (Datenquelle: LTV, Stand 12/2014).

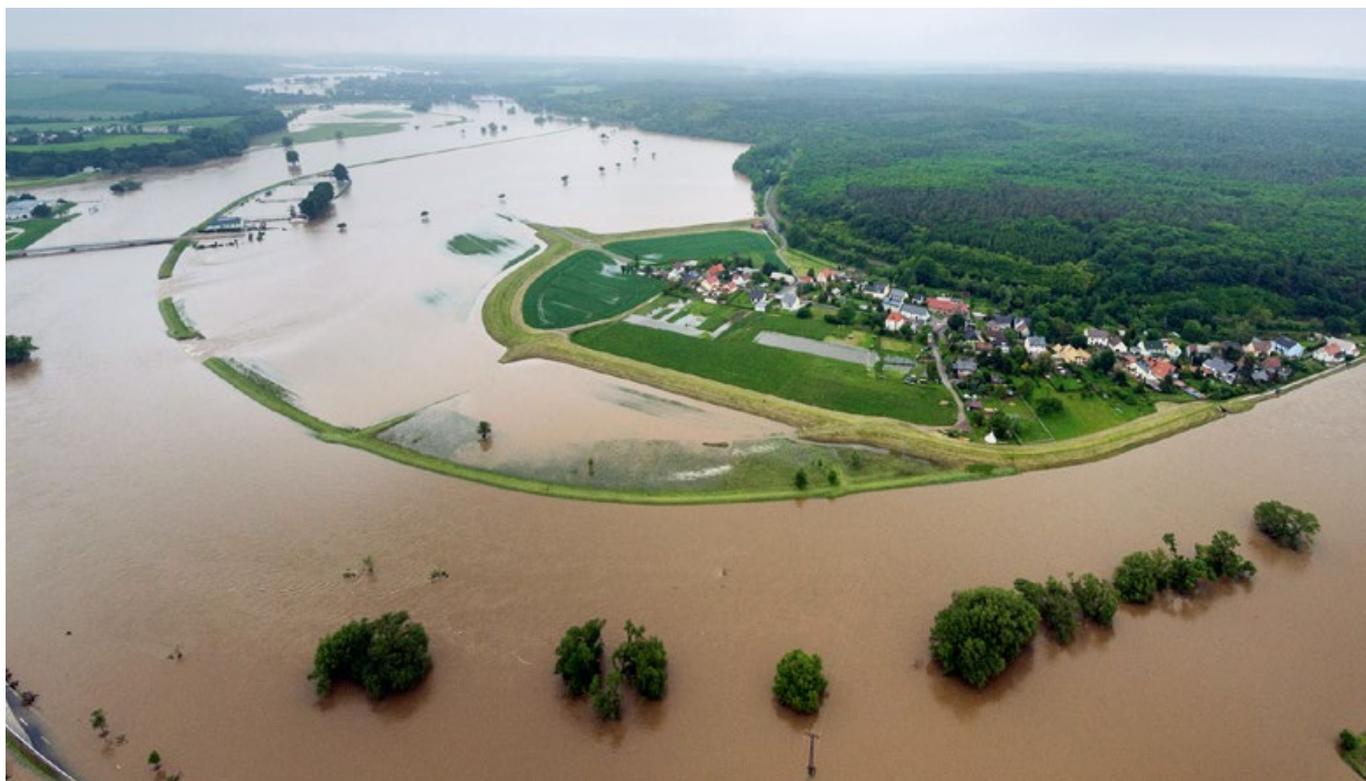
Abbildung 8-5: Die Ortslage Erlin am Zusammenfluss von Freiberger und Zwickauer Mulde beim Hochwasser 2013 (Foto: UFZ Bilddatenbank, André Künzelmann)

An der Vereinigten Mulde wurden am Pegel Golzern ein Spitzenabfluss von 2.060 m³/s und am Pegel Bad Düben von 1.770 m³/s gemessen, was bei einer Betrachtung der Messreihe bis 2011 am Pegel Golzern einer statistischen Einordnung von etwa einem HQ₂₀₀ und am Pegel Bad Düben einem HQ₅₀₋₁₀₀ entspricht (vgl. Kap. 3). Dadurch kam es flächenhaft zu großen Überschwemmungen, es zeigte sich aber auch die Wirkung der fertiggestellten Hochwasserschutzanlagen. So zeigten die neuen Hochwasserschutzanlagen am Zusammenfluss von Freiburger und Zwickauer Mulde bei Sermuth und ErlIn ihre gewünschte Wirkung. In der Abbildung 8-5 sind gut der neue ortsnaher Ringdeich um die Ortslage ErlIn und der niedrigere flussnahe Altdeich erkennbar.

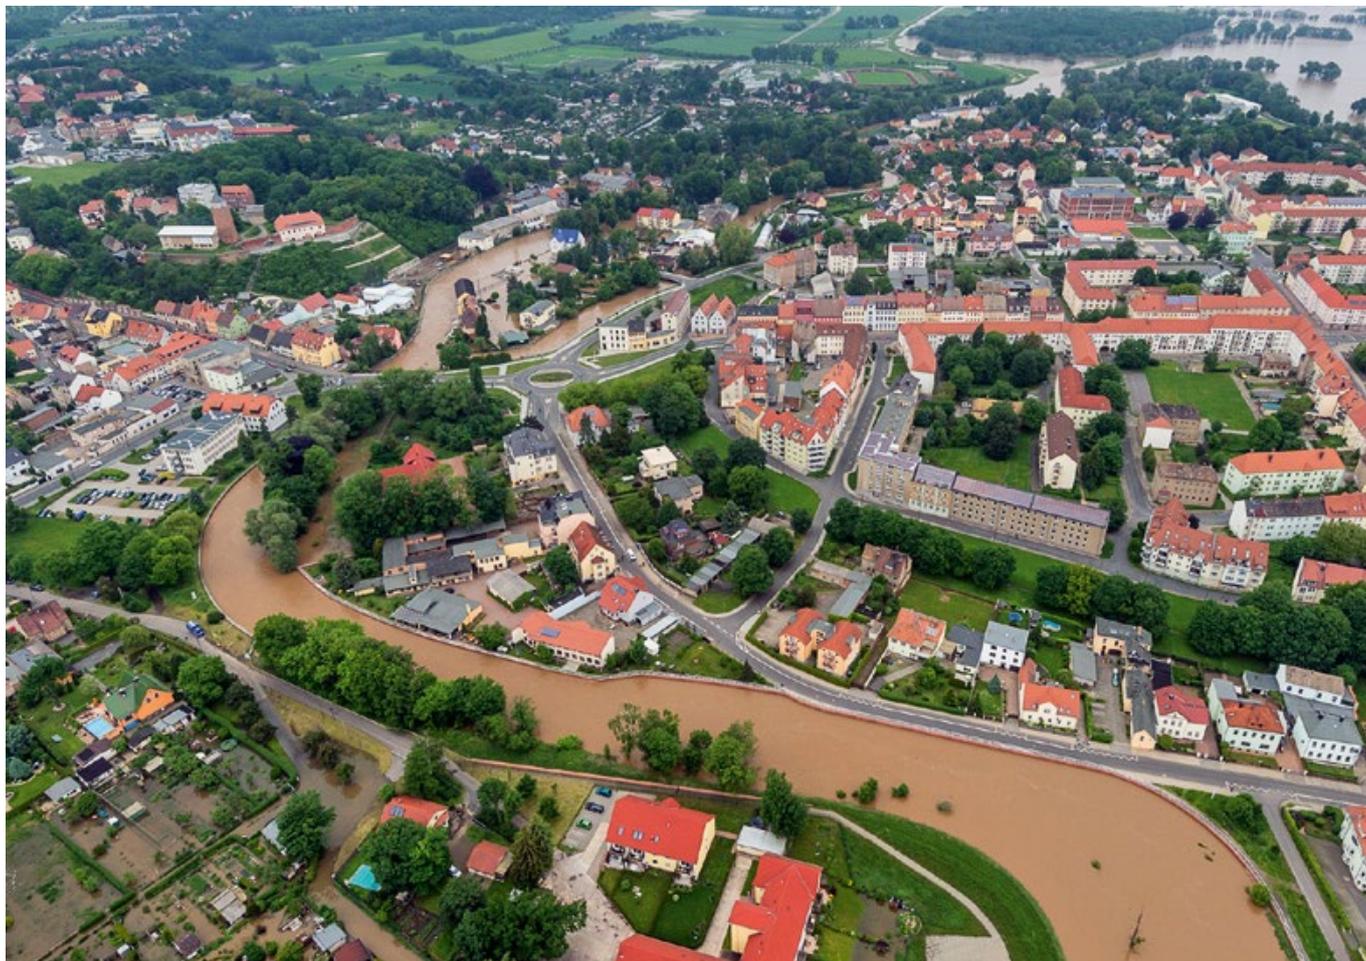
Abbildung 8-6: Eilenburg beim Hochwasser 2013 (Foto: UFZ Bilddatenbank, André Künzelmann)

Auch in der Stadt Eilenburg haben die im Herbst 2012 fertiggestellten Hochwasserschutzanlagen enorme Schäden verhindert (Abbildung 8-6). Während bei Hochwasser im August 2002 Schaden in einer Höhe von ca. 140 Mio. Euro entstand, kam es 2013 zu wesentlich geringeren Schäden. Allerdings wurden bei diesem ersten Ernstfall für das Hochwasserschutzsystem Eilenburg auch Bereiche aufgezeigt, v.a. im Bereich des Mühlgrabens, bei denen noch Nachbesserungsbedarf besteht.

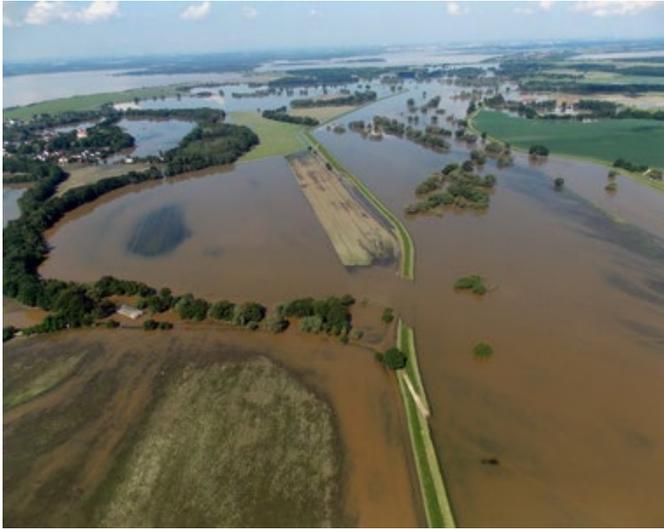
Abbildung 10-3: Deichbruch Lößnitz Blick Richtung Seelhausener See
(Foto: LRA Nordsachsen)

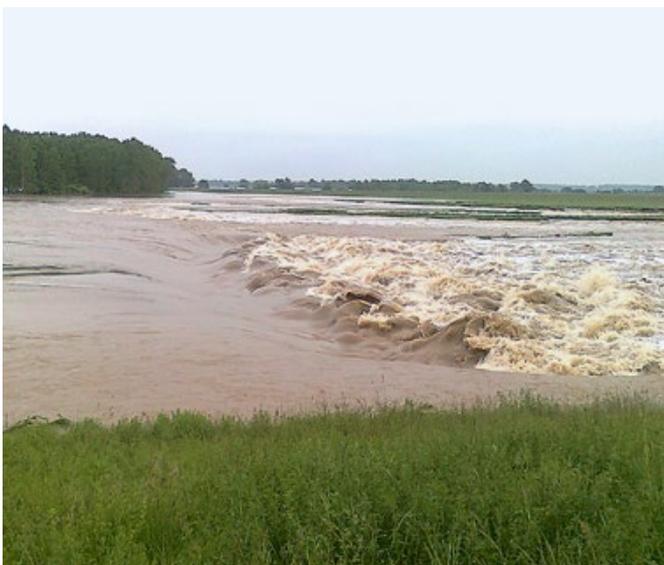
Abbildung 10-4: Einströmendes Wasser über das Vorland in den Seelhausener See und die durchbrochene Staatsstraße S12
(Foto: LRA Nordsachsen und LDS)

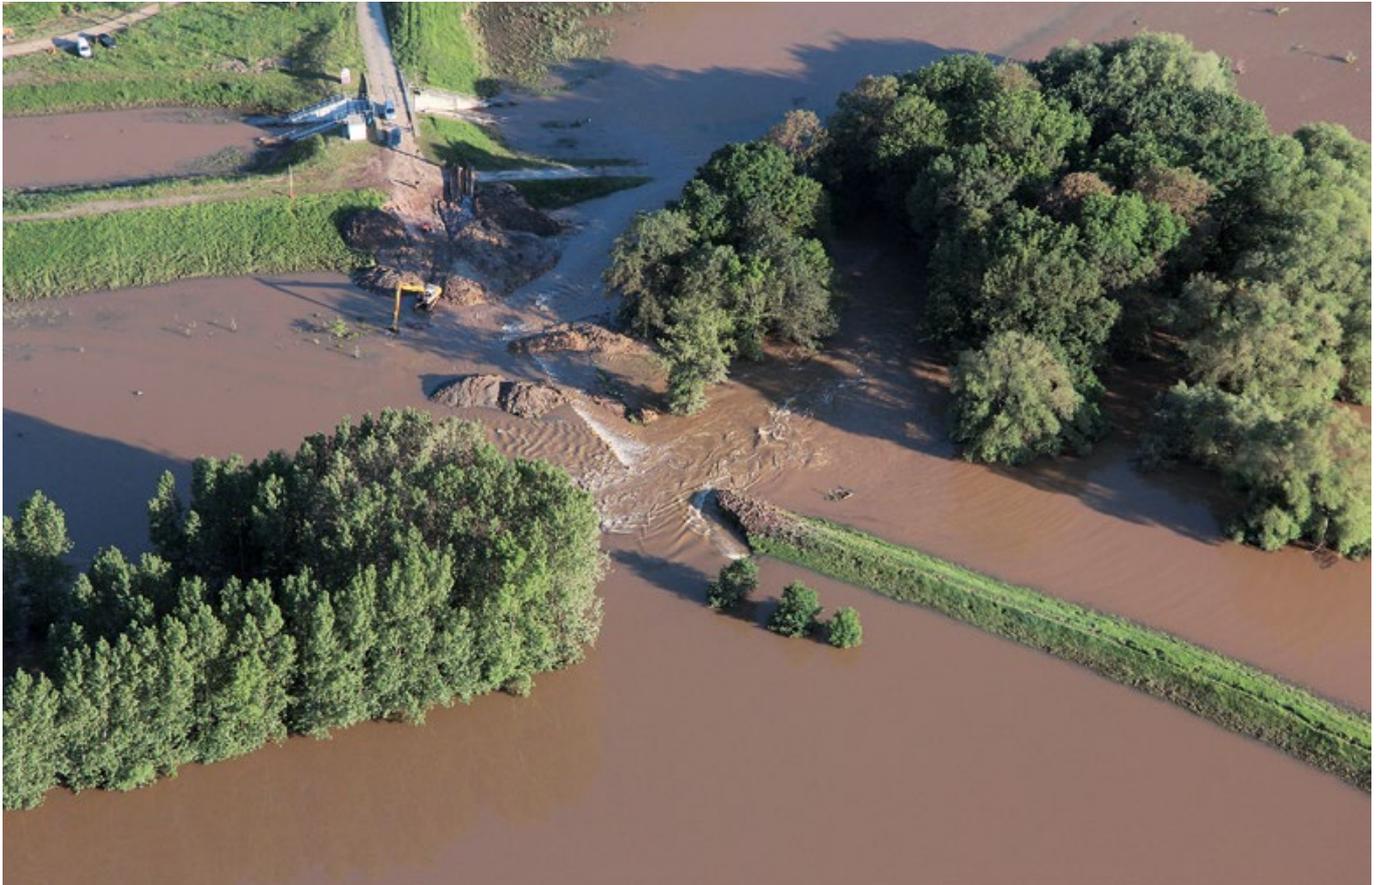
Abbildung 10-5: 1. und 2. Deichöffnung (Erdbauweise + Sprengung) am Siel Stöpselschleuse (Foto: LDS)

Im Katastrophenstab des Landkreises Nordsachsen wurde deshalb in Erwägung gezogen, den Deich mittels Sprengung zu öffnen. Diese Sprengung wurde in den Morgenstunden beschlossen und vom Landrat angeordnet. Die Genehmigung für die Sprengung wurde durch das Sächsische Innenministerium in den Abendstunden des 04. Juni erteilt. Die Sprengung erfolgte dann gegen 20:55 Uhr am 04. Juni, bei der eine Öffnung mit 2 m Abflussbreite entstand (Abbildung 10-5).

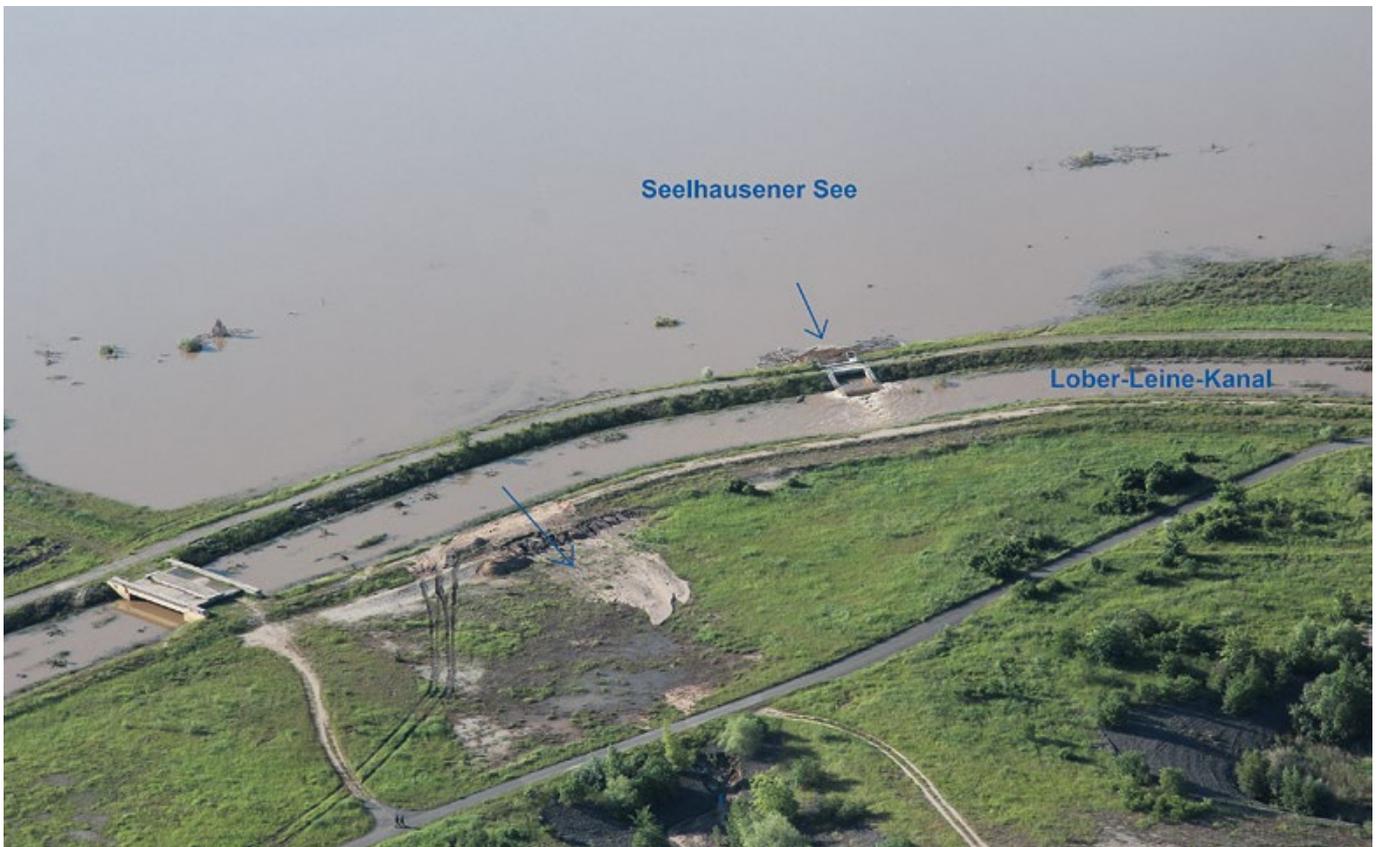
Abbildung 10-6: Absenkung Lober-Leine-Kanal (Foto: LDS)

Seitens des Landkreises Anhalt-Bitterfeld wurde in Zusammenarbeit mit der LMBV in den frühen Morgenstunden des 05. Juni der linke Deich des Lober-Leine-Kanals abgesenkt (Abbildung 10-6), um Wasser aus dem Seelhausener See kontrolliert über das Abschlagbauwerk in den Lober-Leine-Kanal und dann in den Großen Goitzschensee abzuleiten.

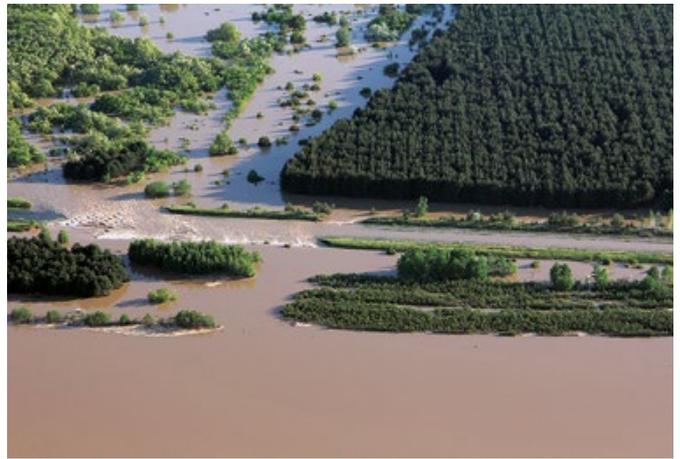
Abbildung 10-7: Überlauf des Seelhausener Sees über den Lober-Leine-Kanal in den Großen Goitzschensee (Foto: LRA Nordsachsen)

Am Vormittag des 05. Juni wurde dem Katastrophenstab des Landkreises Nordsachsen jedoch ein 50 m breiter Durchbruch des Lober-Leine-Kanals in Richtung Großer Goitzschensee gemeldet. Die angestauten Wassermassen des Seelhausener Sees liefen nun ungesteuert in Richtung des Großen Goitzschesees (Abbildung 10-7).

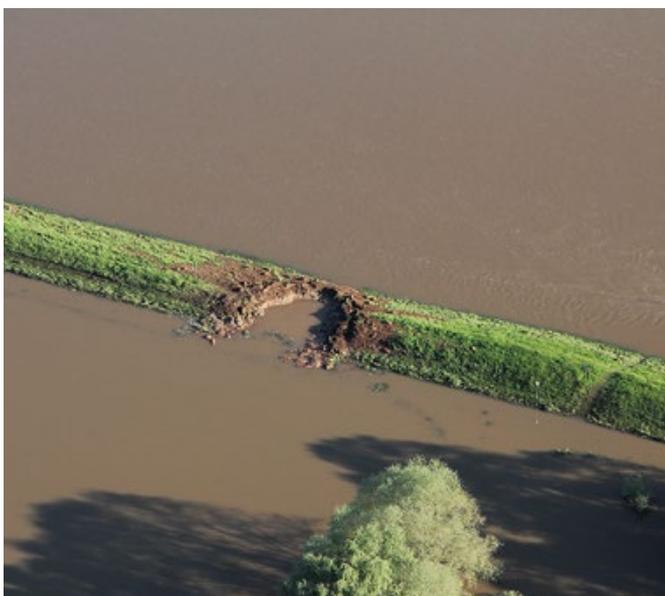
Abbildung 10-8: Zweite Sprengung am 05.06.2013 und Freispülen der verbliebenen Erdrippe am 06.06.2013 (Foto: LRA Nordsachsen)

Diese Sprengung war aber nur bedingt erfolgreich, da der Deich nicht vollständig abgetragen wurde und eine Erdrippe stehen blieb (Abbildung 10-8 links). Das im Vorland anstehende Muldewasser floss weiterhin nicht in ausreichenden Mengen in das Muldebett zurück.

In den Morgenstunden des 06. Juni entschied der Katastrophenstab des Landkreises Nordsachsen daher, die verbliebene Erdrippe mit starken Wasserspülungen zu beseitigen (Abbildung

10-8 rechts), was in den frühen Nachmittagsstunden erfolgreich abgeschlossen werden konnte. Damit begann der verstärkte Rückfluss des Muldewassers aus dem Vorland in das Muldebett und die Lage entspannte sich langsam.
