Ereignisanalyse Hochwasser Juni 2013

Ereignisanalyse zum Hochwasser im Juni 2013 in Sachsen

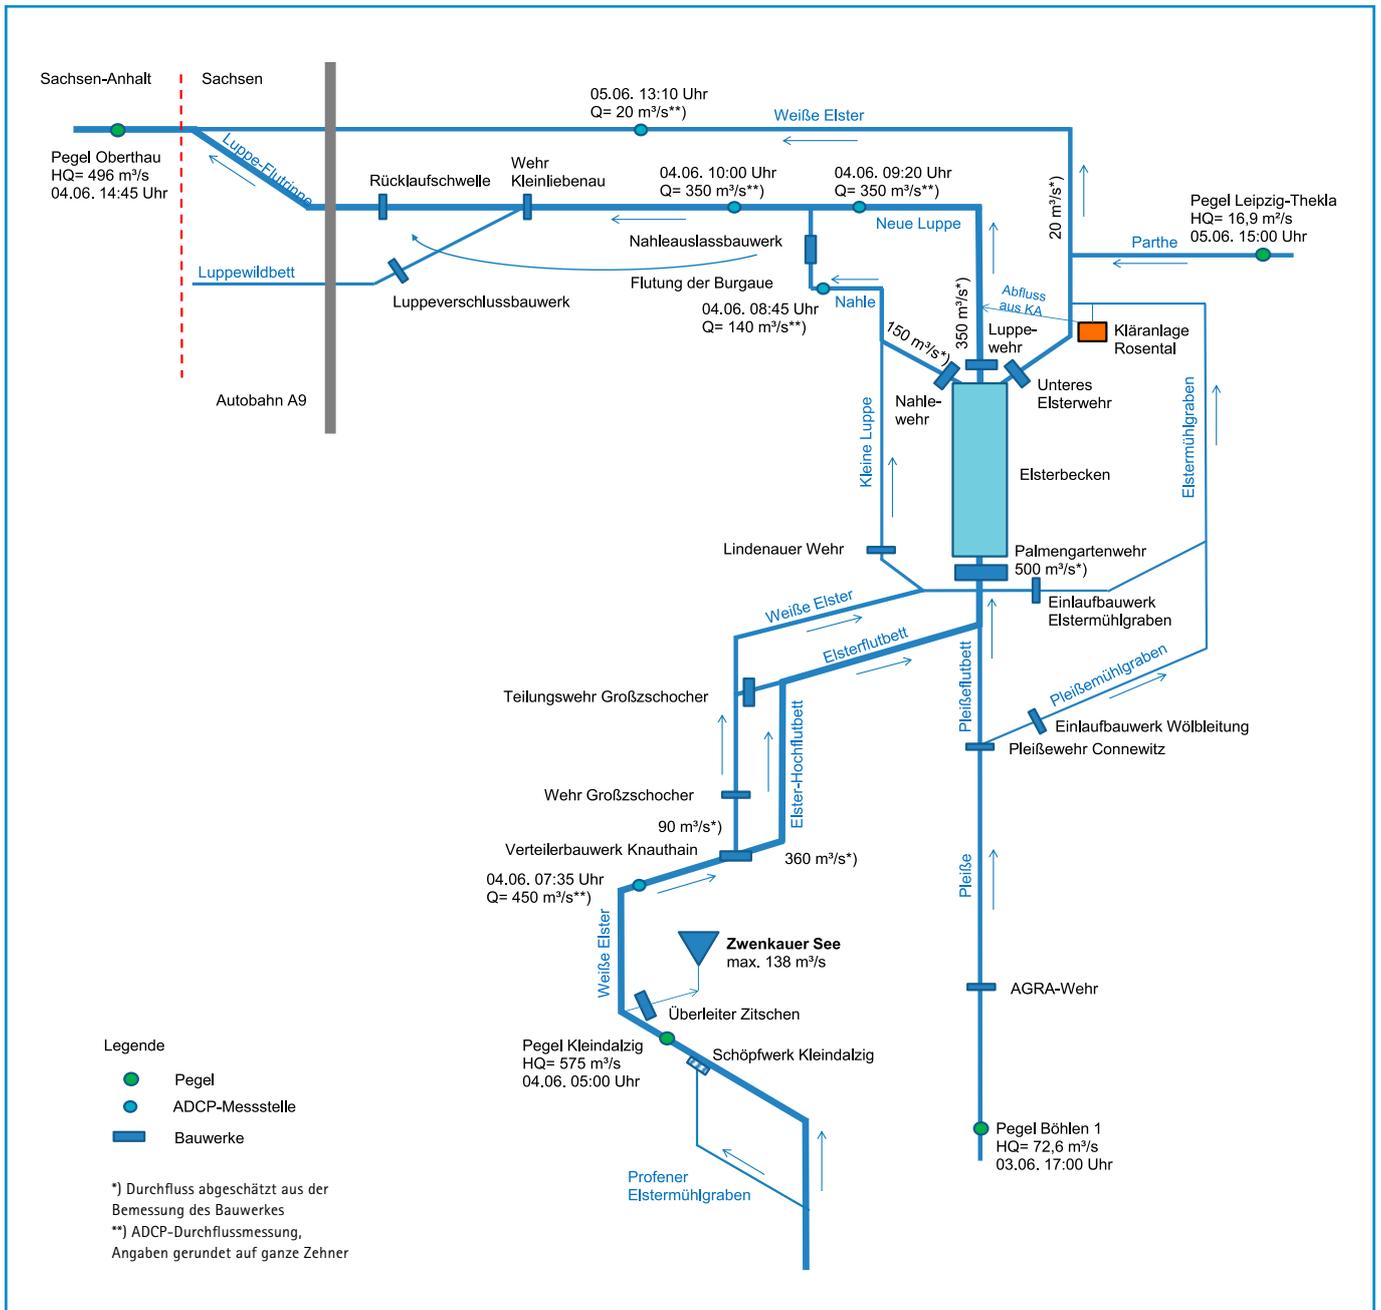
Abbildung 10-12: Gewässerknoten Leipzig – Steuerung im Junihochwasser 2013

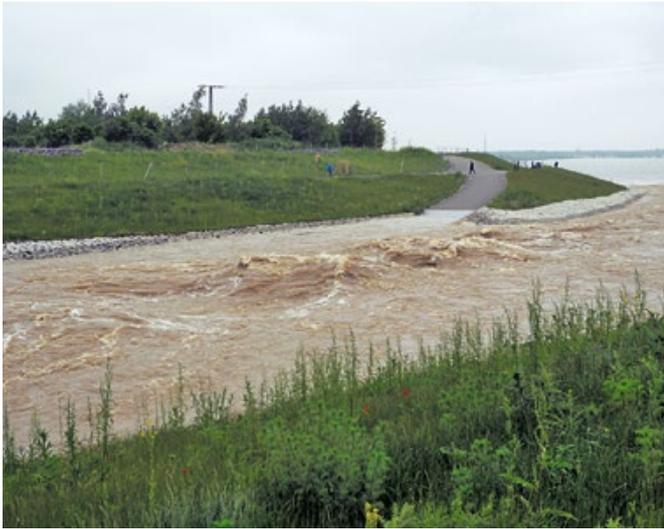
Abbildung 10-13: Hochwassereinlaufbauwerk Zitschen 04.06.2013 (Foto: Stadt Leipzig)

Der Scheitel der Hochwasserwelle erreichte Sachsen am Pegel Kleindalzig mit 511 cm am 04. Juni um 05:00 Uhr. Der Scheitelwasserstand am Pegel Kleindalzig (Beobachtungsbeginn 1980) lag 167 cm über dem Ereignis vom Januar 2011. Der Scheiteldurchfluss wird mit 575 m³/s angegeben. Dieser Durchfluss ist durch mehrere scheinnahe Durchflussmessungen belegt. Ungefähr 1.500 m unterhalb des Pegels Kleindalzig befindet sich am rechten Ufer der Weißen Elster das Hochwassereinlaufbauwerk Zitschen zum Zwenkauer See (Abbildung 10-13). Mit Erreichen des Durchflusses von rund 300 m³/s am Pegel Kleindalzig wurde die Überleitung in Betrieb genommen. Vom 03. Juni 04:00 Uhr bis zum 05. Juni 12:30 Uhr konnte die Weiße Elster

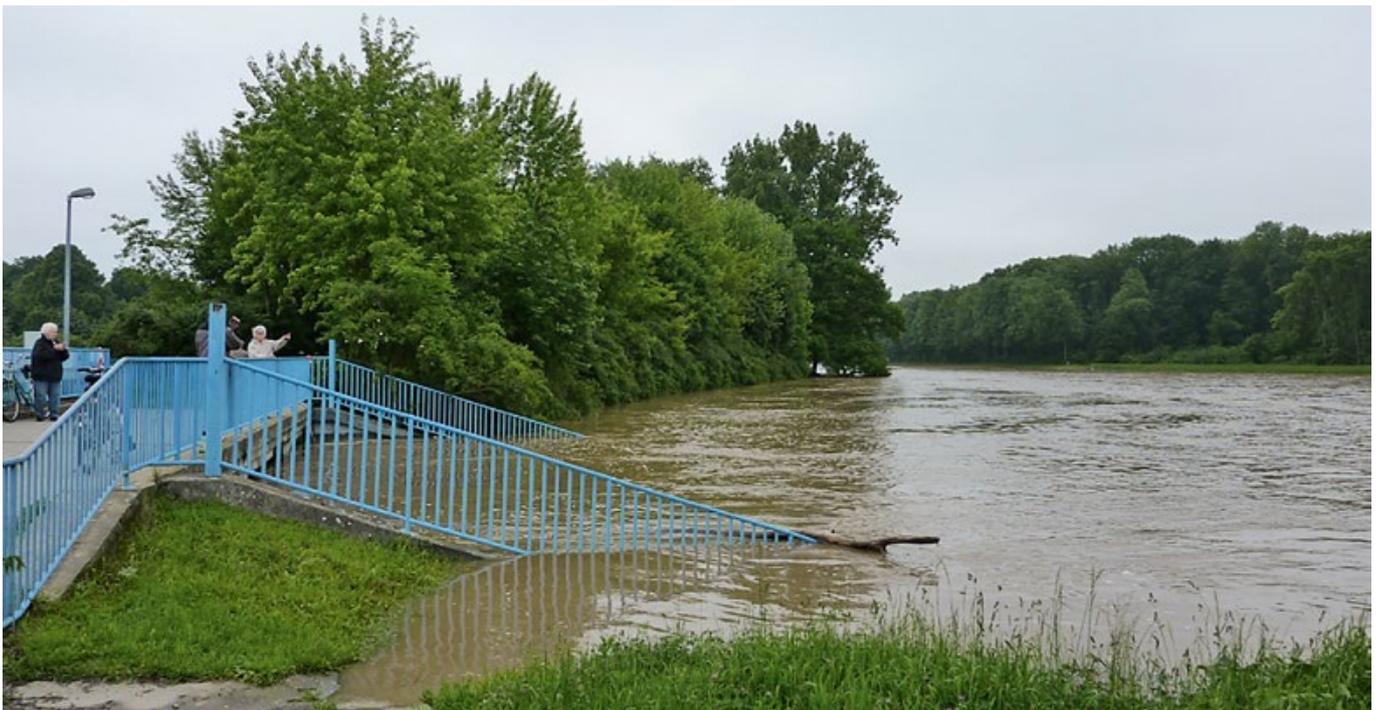
Abbildung 10-16: Teilungswehr Großschocher Mündung Elsterhochflutbett in Elsterflutbett 04.06.2013 (Foto: Stadt Leipzig)

Damit es bei Hochwasser zu keinem Rückstau vom Elsterflutbett in die Stadtler kommt, wird das Teilungswehr Großschocher geschlossen (Abbildung 10-16). Das Teilungswehr wurde am 03. Juni um 01:30 Uhr geschlossen und sorgt dafür, dass das Hochwasser auf dem kürzesten Weg durch die Stadt geleitet werden kann. Im Stadtgebiet von Leipzig, etwa 1,5 km oberhalb vom Palmengartenwehr mündet die Pleiße in das Elsterflutbett (Abbildung 10-17). Im Oberlauf der Pleiße am Pegel Neukirchen 1 wurde der Höchststand mit 374 cm am 02. Juni um 17:30 Uhr erreicht. Dieser Wasserstand liegt 74 cm über dem Richtwert der Alarmstufe 4 und auch mehr als einen Meter über dem bisherigen HHW von 2002. Für den Scheitelwasserstand wurde ein Durchfluss von 120 m³/s abgeleitet.

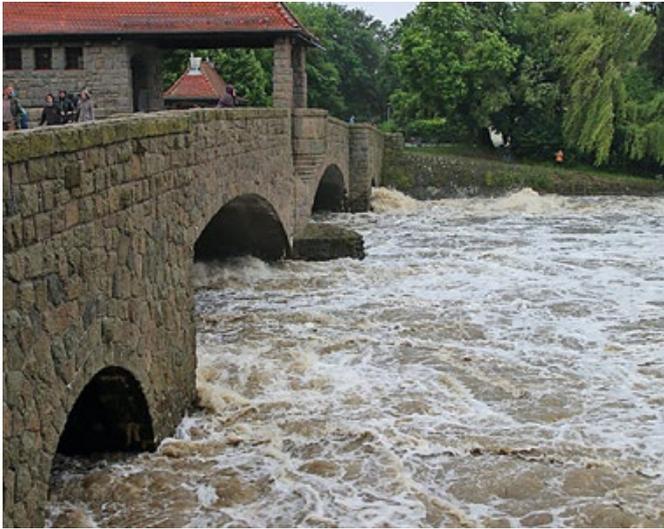
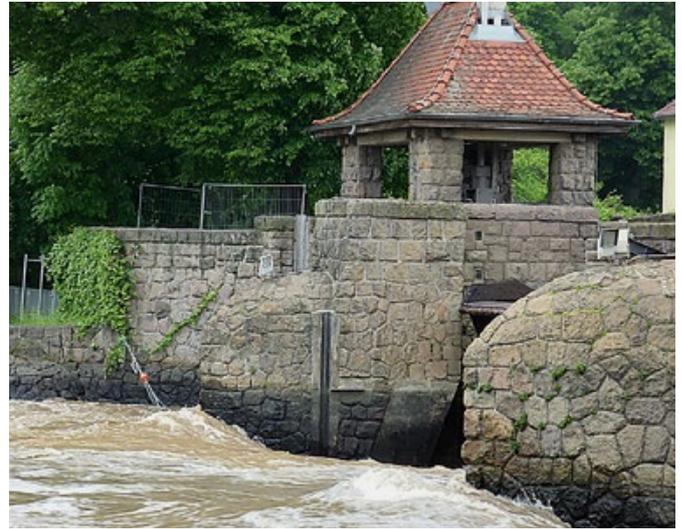
Abbildung 10-19: Palmengartenwehr links 01.06.2013 unterhalb, rechts 04.06.2013 oberhalb (Foto: Leipziger Feuerwehrverband e.V. und Stadt Leipzig)

Am Palmengartenwehr vereinigen sich die Stadteler (90 m³/s), das Elsterflutbett (360 m³/s) und die Pleiße (73 m³/s). Das Palmengartenwehr wird über zwei Schützen und zwei Walzen gesteuert. Die Walzen müssen rechtzeitig komplett angehoben werden, damit das Hochwasser Richtung Elsterbecken fließen kann. Dies wurde am 03. Juni um 20:30 Uhr getan, wobei zuvor bereits mit den Walzen die Steuerung auf Einhaltung des Wasserstandes oberhalb des Palmengartenwehres erfolgte. In der Summe flossen maximal 500 m³/s durch das Palmengartenwehr (Abbildung 10-19).

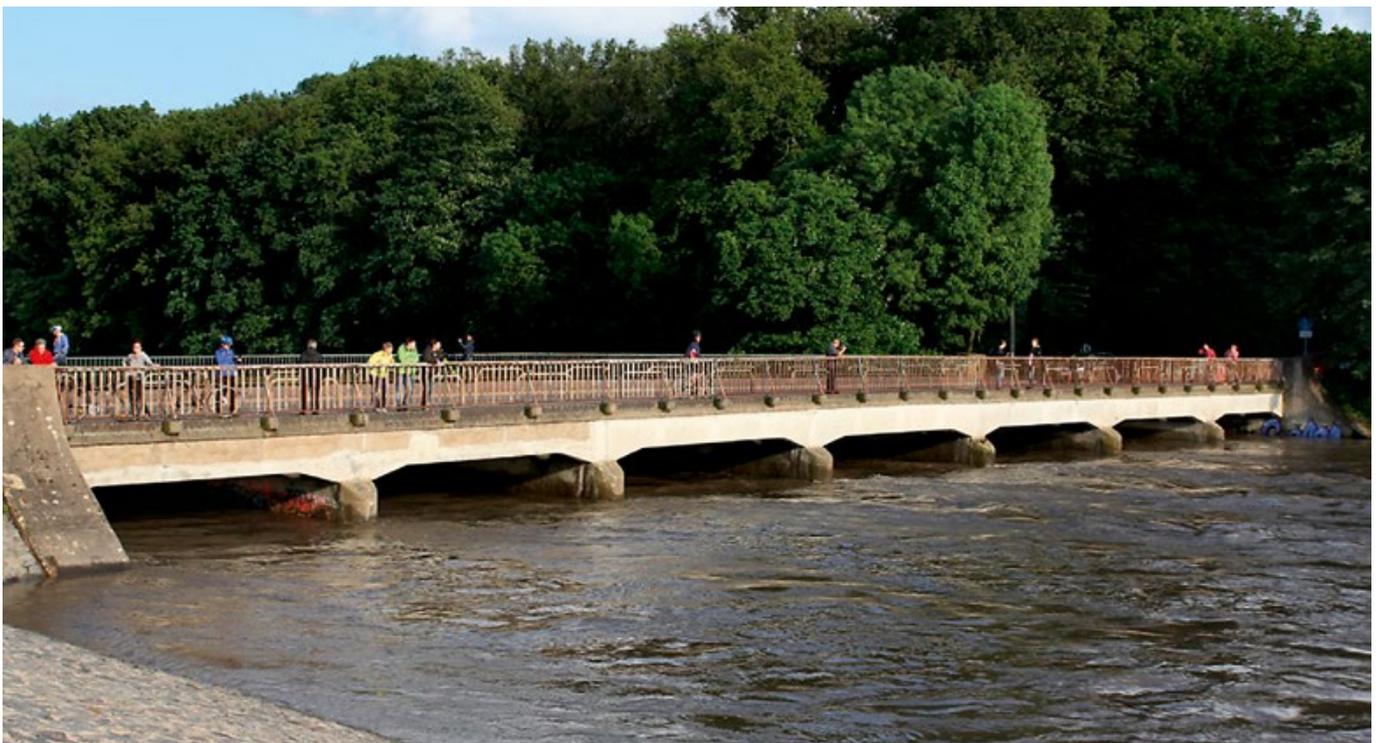
Abbildung 10-20: Brücke Gustav Esche Straße Neue Luppe 04.06.2013 (Foto: Leipziger Feuerwehrverband e.V.)

Das restliche Wasser aus dem Elsterbecken, ca. 350 m³/s, ist über das Luppewehr in die Neue Luppe (Abbildung 10-20) geflossen. Dies wurde durch eine Durchflussmessung unterhalb des Luppewehres am 04. Juni um 09:20 Uhr mit 350 m³/s bestätigt. Die Sauklappe des Luppewehres wurde am 01. Juni um 08:30 gelegt.

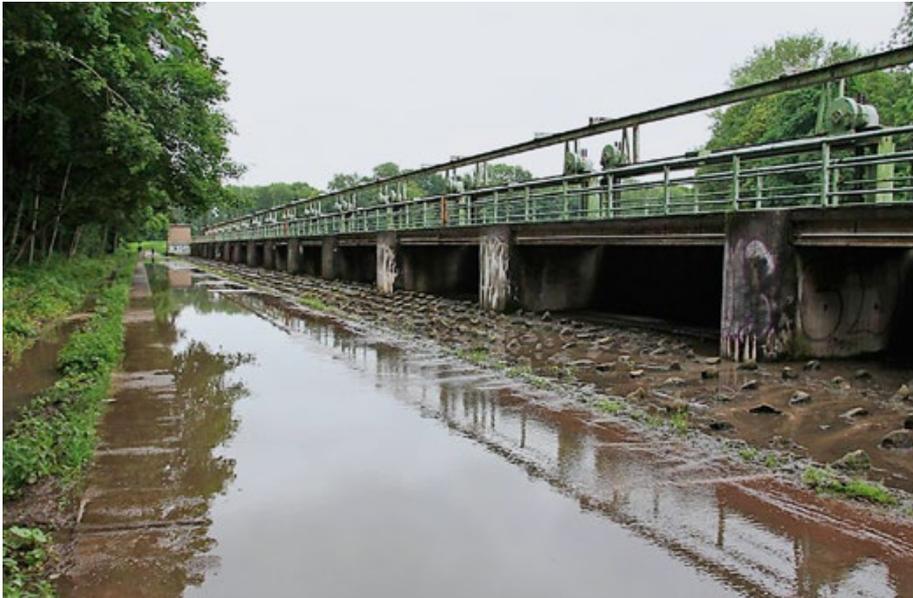
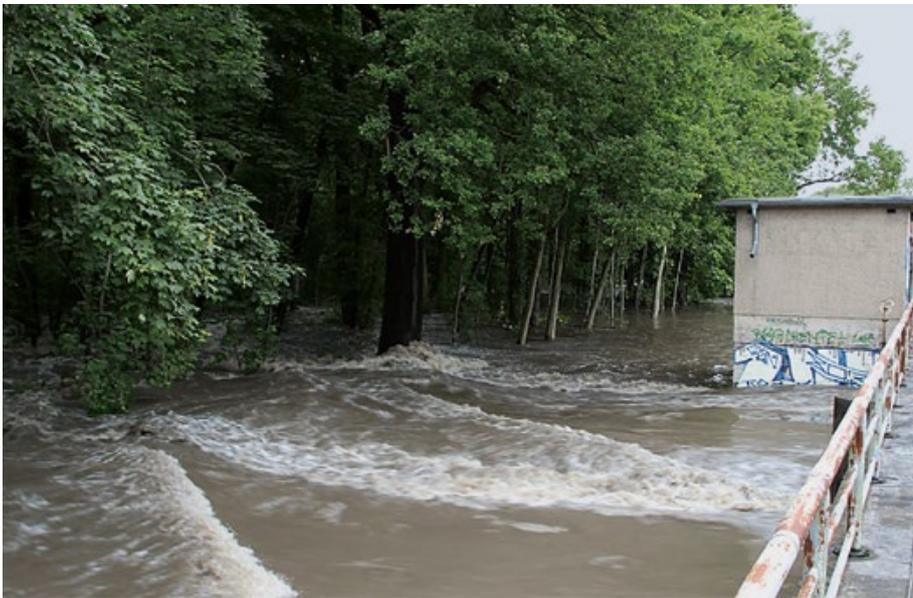
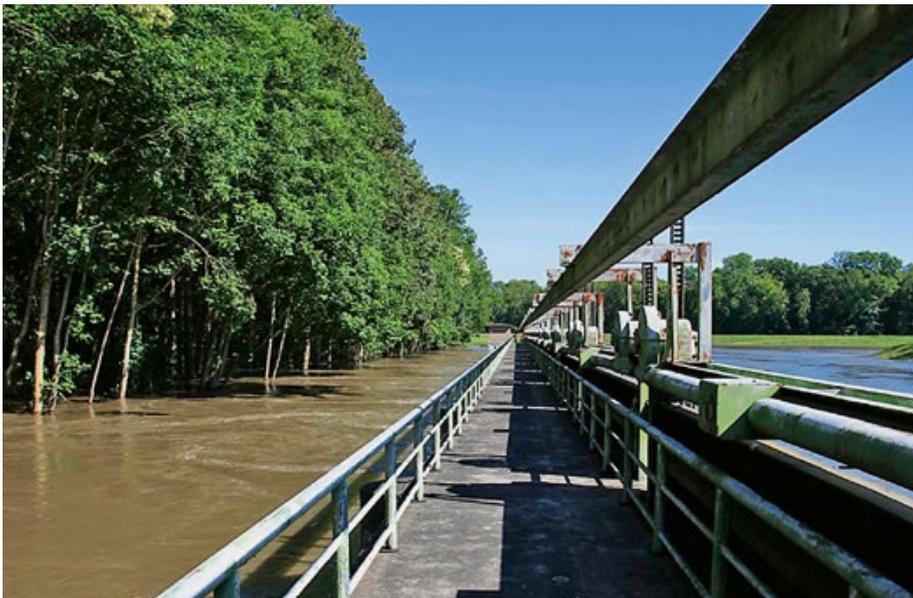
Abbildung 10-21: Nahleauslassbauwerk: oben 03.06.2013 vor der Öffnung, mitte 03.06.2013 während der Öffnung, unten 05.06.2013 nach der Öffnung (Foto: Leipziger Feuerwehrverband e.V.)

gebiet ist, geflutet (Abbildung 10-21). Die Schützen mussten durch Umsetzen der Antriebseinheit einzeln hochgefahren werden.

Am 04. Juni um 08:45 Uhr wurde kurz oberhalb des Nahleauslassbauwerkes ein Durchfluss von 140 m³/s gemessen. Während der Öffnung des Bauwerkes wurde nahezu der komplette Abfluss der Nahle über die Burgau abgeführt. Das Nahleauslassbauwerk wurde am 07. Juni von 09:30 Uhr bis 12:00 Uhr wieder komplett geschlossen.

Durch die Öffnung des Nahleauslassbauwerkes konnten maximal 10 Mio. m³ Wasser in der Burgau zwischengespeichert und der Anstieg der Weißen Elster am Pegel Oberthau/Weiße Elster um

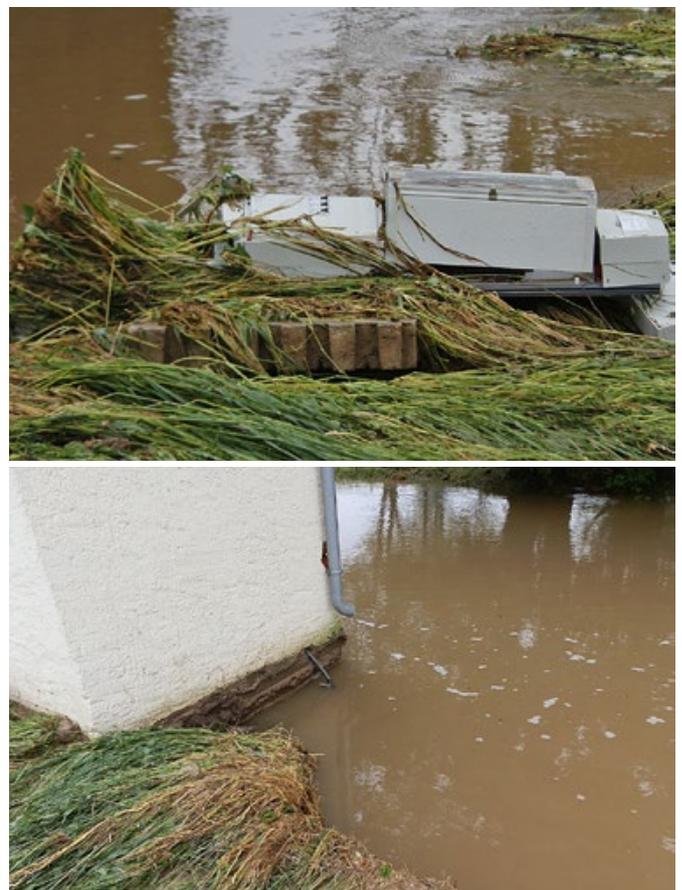
Abbildung 10-25: Zerstörte Pegelanlage Kotitz am 10.06.2013 (Foto: BFUL)

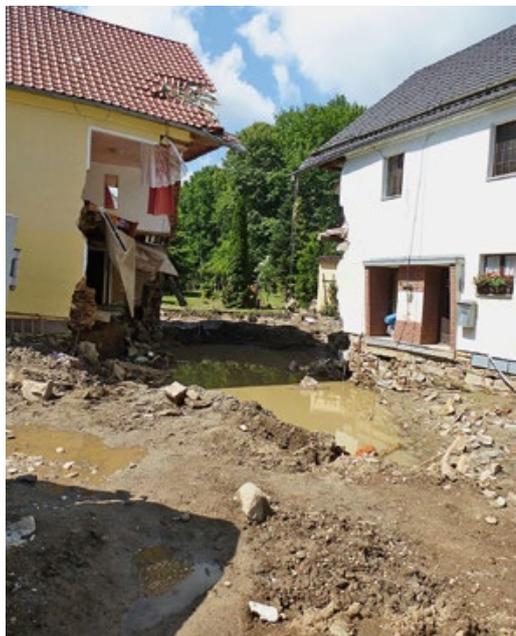
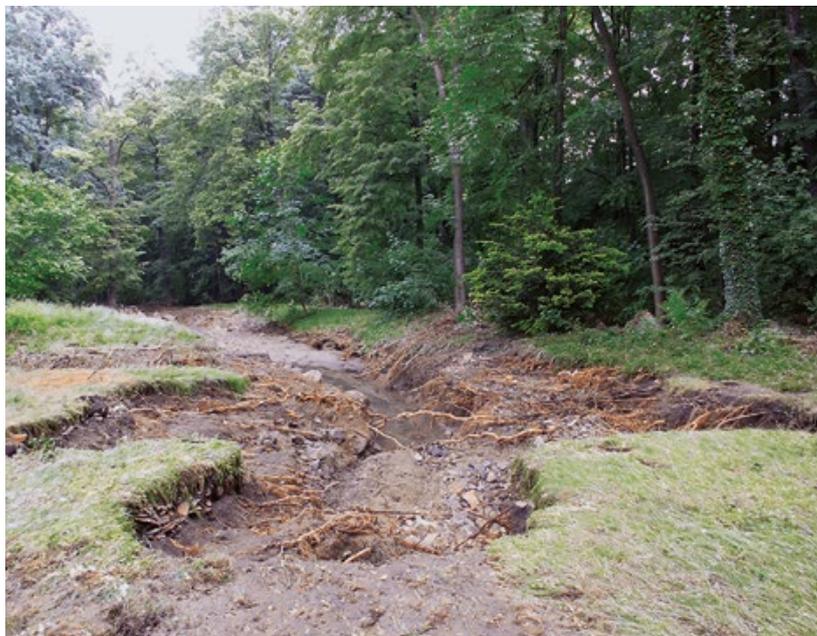
Abbildung 10-27: Schäden im Gebiet Kotitzer Wasser, OT Kleinzschorna Gemeinde Hochkirch (links) und im Gebiet Kuppritzer Wasser, Gemeinde Hochkirch (rechts) (Foto: LRA Bautzen)

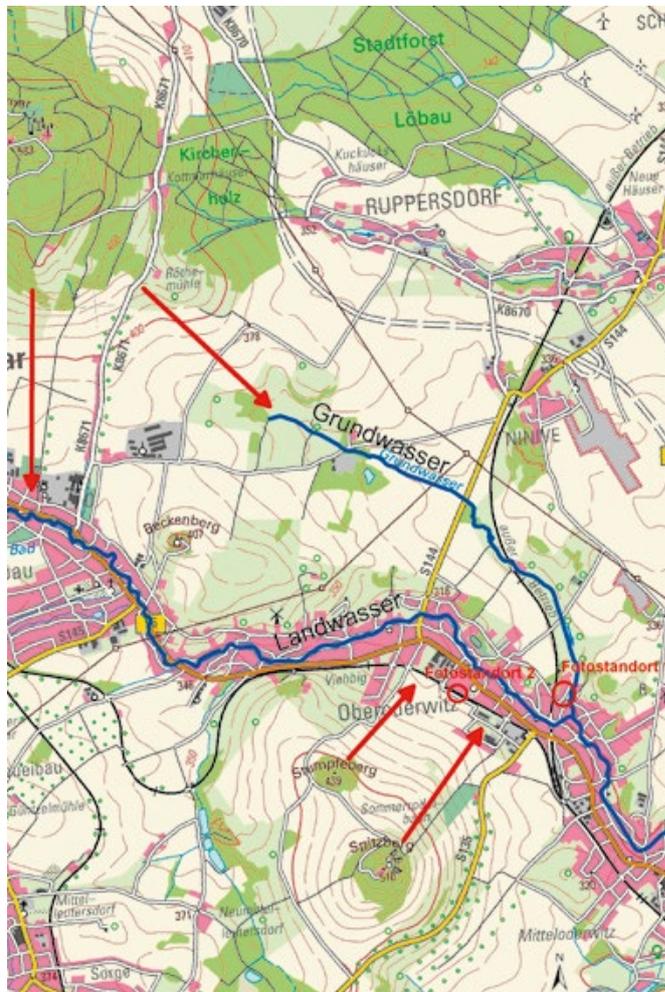
Abbildung 10-28: Übersichtskarte über das Gebiet Oderwitz; rote Pfeile zeigen die Fließrichtung

Die Gemeinde Oderwitz im Landkreis Görlitz in der Oberlausitz zieht sich auf einer Länge von ca. 9 km am Landwasser hin. Ringsum befinden sich landwirtschaftliche Flächen. Noch vor dem Pegel Niederoderwitz/Landwasser fließt das Fließgewässer »Grundwasser« hinzu. Im Nordwesten befindet sich der Kottmar (583 m), über den die Wasserscheide zwischen Spree und Lausitzer Neiße verläuft. Der nord-westliche Teil des Berges entwässert über Ebersbach-Neugersdorf in die Spree, während der südöstliche Teil über das Landwasser und das Grundwasser in die Mandau und anschließend in die Lausitzer Neiße entwässert. Im Einzugsgebiet des Landwassers knapp 1,5 km südwestlich von Oderwitz liegt der Spitzberg. Die hier fallenden Niederschläge entwässern auf Grund des Gefälles direkt und sehr schnell in das Landwasser (Abbildung 10-28).

Vom Spitzberg flossen die Wassermassen als wild abfließendes Wasser direkt Richtung Oderwitz (Abbildung 10-32), wo sie am Bahndamm kanalisiert und durch Abflussbauwerke in Richtung des bebauten Gebietes hindurchgeleitet wurden. Nach Aussagen von Gemeindemitarbeitern staute sich das Wasser vor dem Damm auf eine Höhe von bis zu 3 Metern auf. Die hinter dem Bahndamm liegenden Grundstücke wurden dabei ebenfalls mit den Erdmassen der Felder überspült. Nachdem das Wasser abgeflossen war, blieben massive Schlammablagerungen zurück (Abbildung 10-31, Fotostandort 2 in Abbildung 10-28).

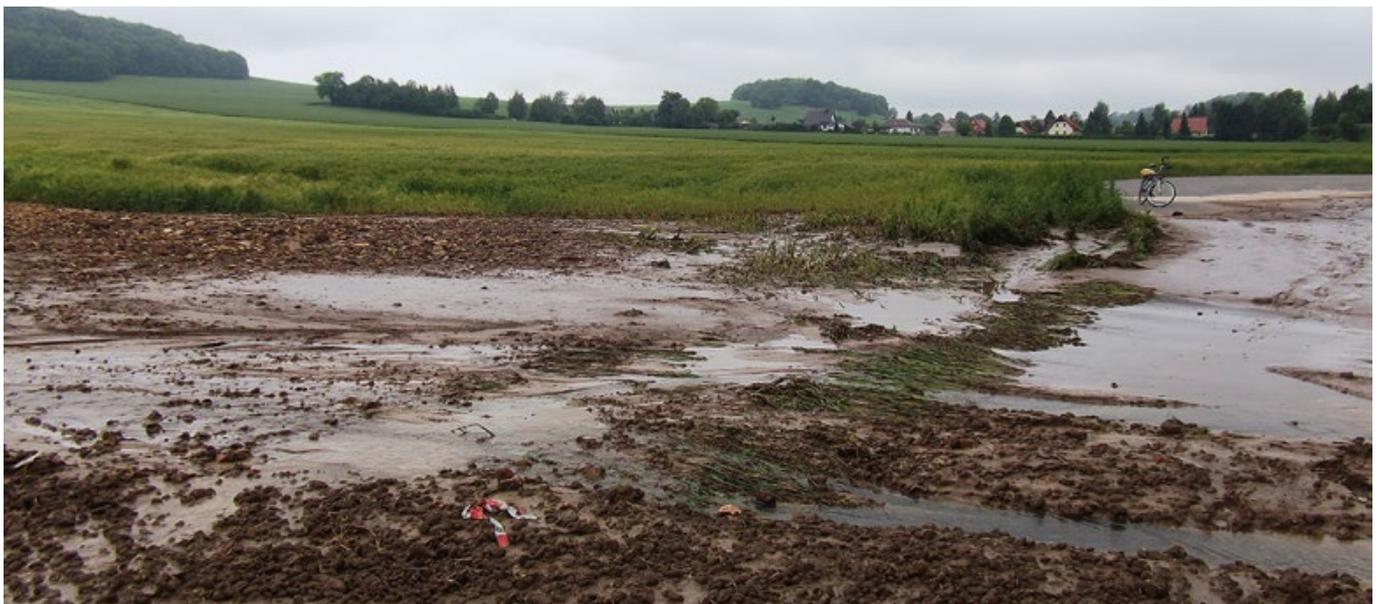
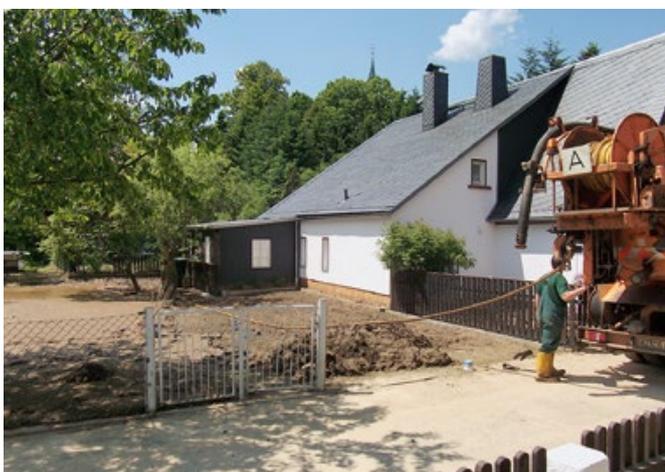
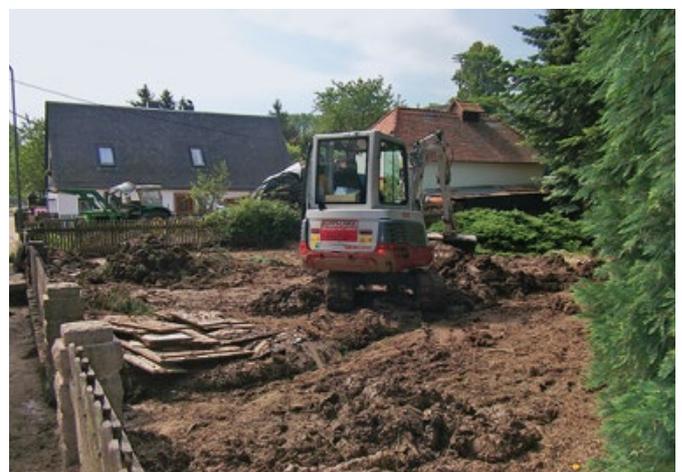
Abbildung 10-31: Schlammablagerungen in der Gemeinde Oderwitz; Fotostandort 2 in Abbildung 10-28 (Foto: Gemeindeverwaltung Oderwitz)

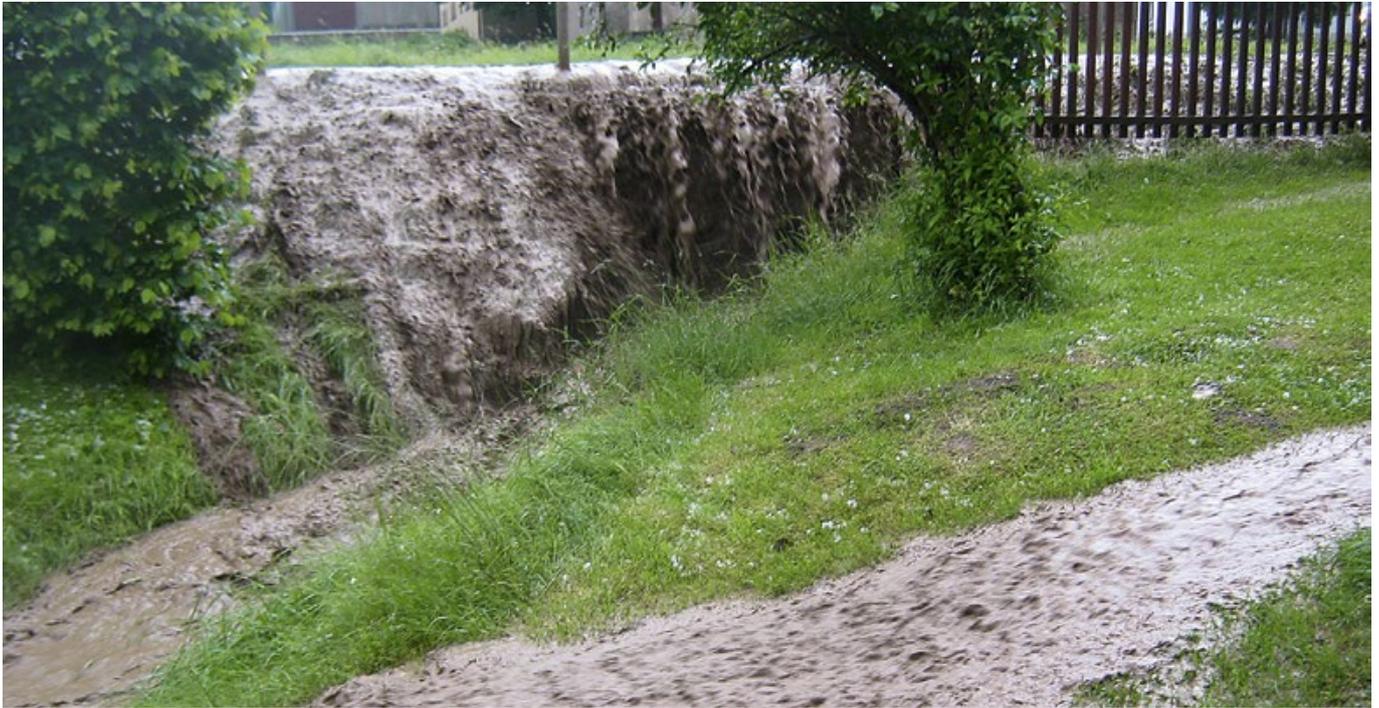
Abbildung 10-32: wild abfließendes Wasser vom Spitzberg in Oderwitz (Foto: Gemeindeverwaltung Oderwitz)

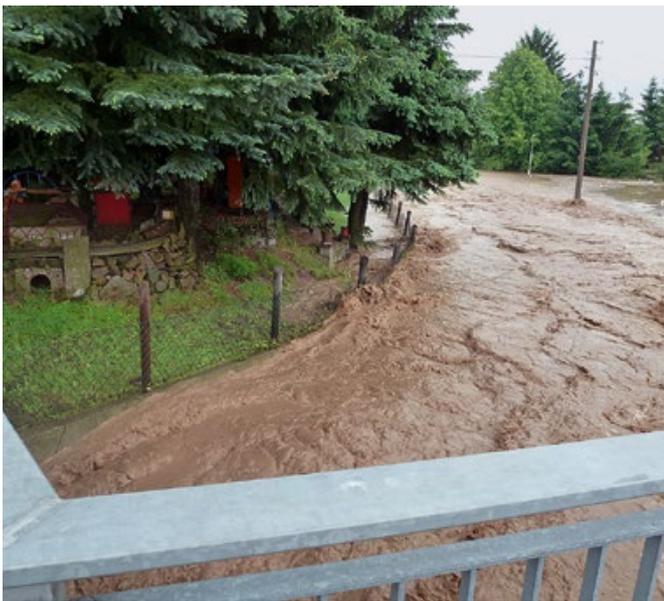
Die Wassermengen die das Grundwasser vom Kottmar abführte, übertrafen nach Beobachtungen Vorort noch die des Landwassers. Innerhalb weniger Minuten schwoll der ansonsten kleine Bach zu einem annähernd 100 m breiten Strom an. Abbildung 10-33 zeigt die Situation an der »hinteren Dorfstrasse« in Oderwitz, kurz vor der Einmündung in das Landwasser (Fotostandort 1 in Abbildung 10-28).

Abbildung 10-33: Grundwasser – hintere Dorfstrasse; Fotostandort 1 in Abbildung 10-28 (Foto: Gemeindeverwaltung Oderwitz)

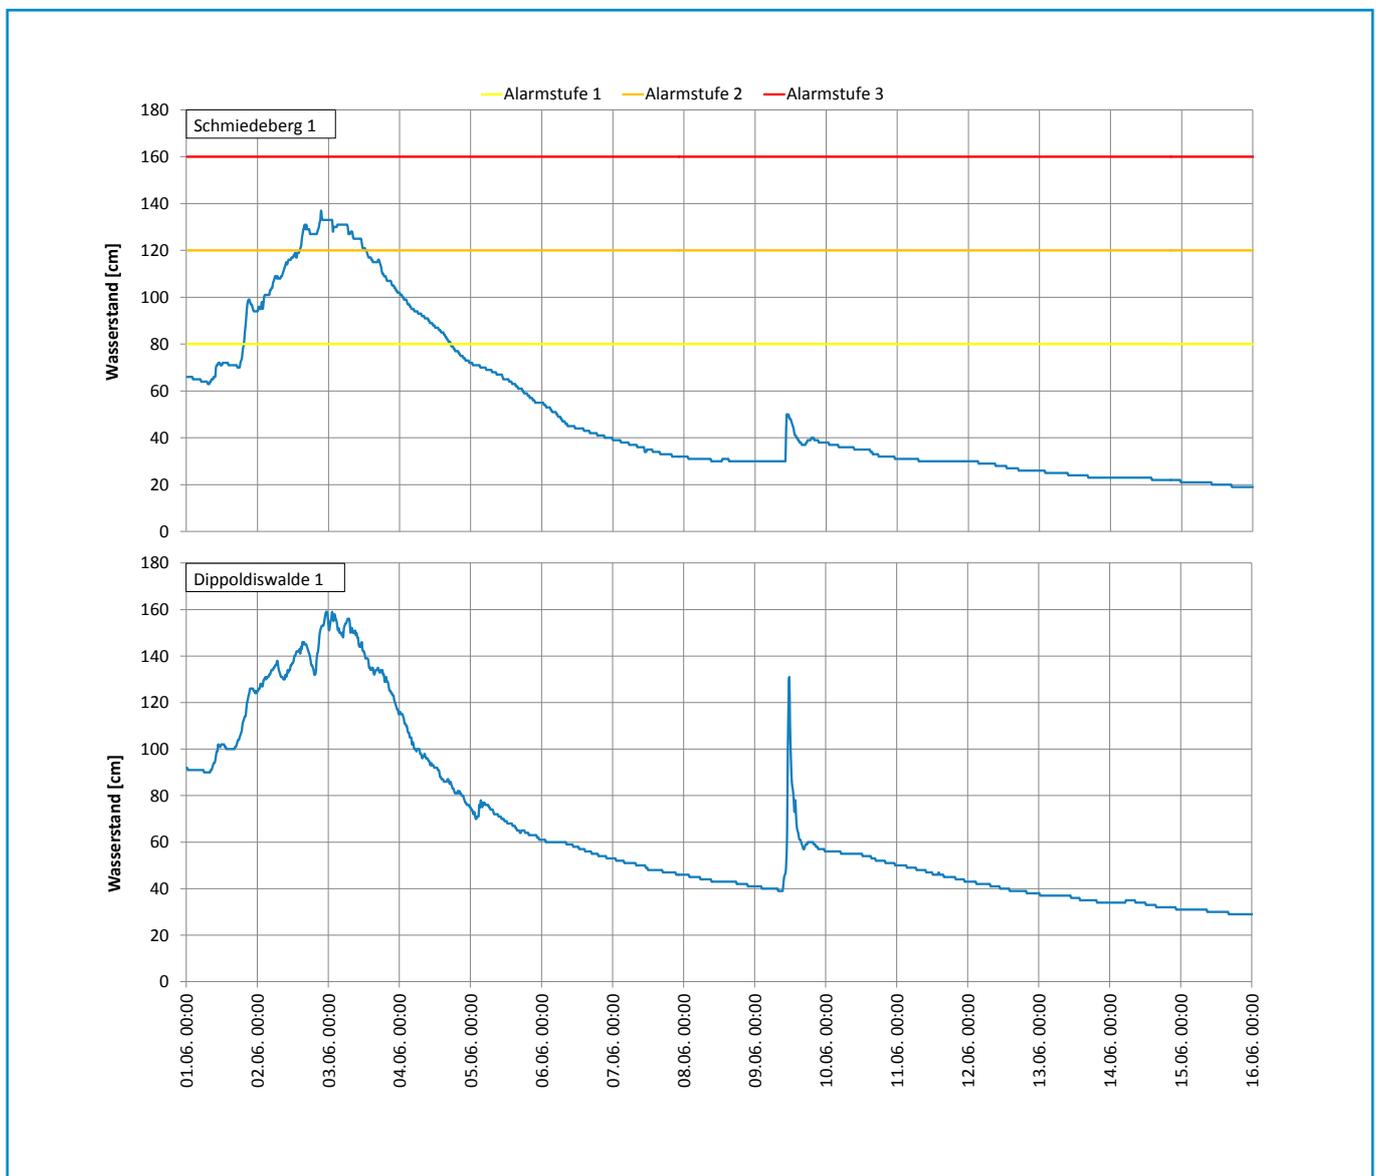
Abbildung 10-35: Wasserstandsganglinien der Roten Weißeritz an den Pegeln Schmiedeberg 1 und Dippoldiswalde 1 vom 01.06. – 16.06.2013

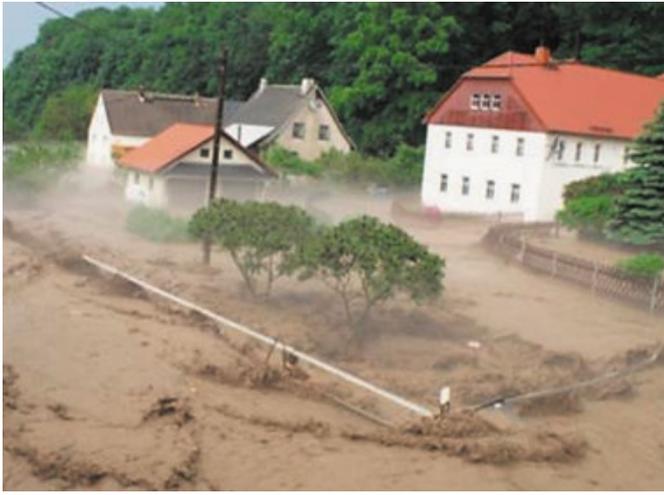
Abbildung 10-36: Starke Ausuferung des Reichstädter Baches an der Hauptstraße, Reichstädt (Foto: Ralf Kämmerer)

Das extreme Starkregenereignis brachte erhebliche Schäden mit sich. Dabei traten zwei Kategorien von Schadensprozessen auf. Der Reichenbach und Ochsenbach uferten extrem stark aus. Damit verbunden waren starke Überschwemmungen und Erosionen am Ufer (Abbildung 10-36). Außerdem generierten die extremen Niederschläge im gesamten Gebiet wild abfließendes Wasser, das zu starker Bodenerosion sowie Schlammablagerungen führte. Abbildung 10-37 zeigt eine massive Erosionsrinne auf einem Feld, die zu einer neuen Abflussbahn wurde.

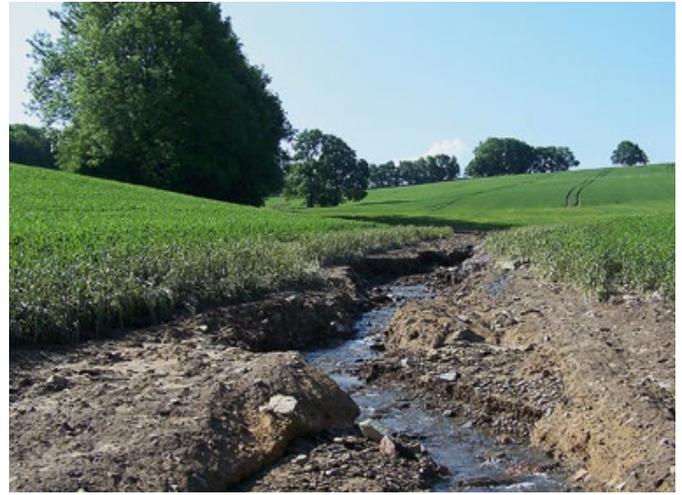
Abbildung 10-37: Erosionsrinne durch wild abfließendes Wasser in der Umgebung des Reichstädter Baches (Foto: Verbandsgeschäftsstelle des Regionalen Planungsverbandes Oberes Elbtal/Osterzgebirge)

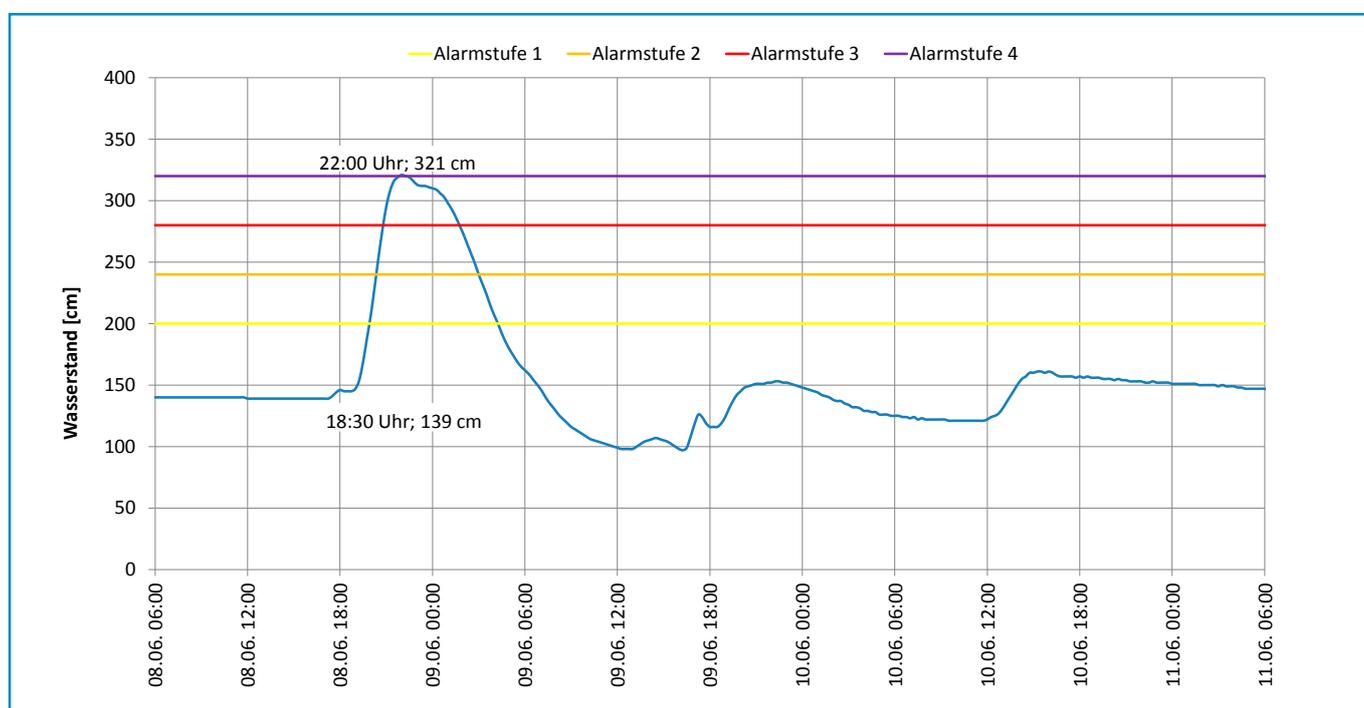
Abbildung 10-39: : Beobachtete Wasserstandsganglinie und die entsprechenden Richtwerte der Alarmstufen am Pegel Streitwald 1 vom 08.06. – 11.06.2013

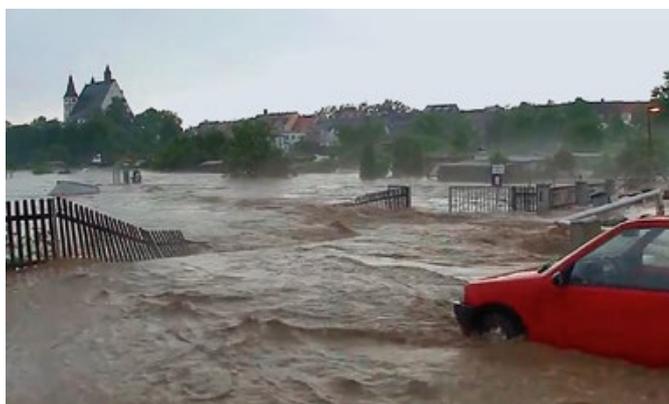
Abbildung 10-40: Überschwemmung durch die Eula am Paul-Günther-Platz in Geithain (Quelle: youtube (www.youtube.com/watch?v=uJtR9Vh5wkg), Urheber: styx2000)

Stunden den Scheitel bei 321 cm erreichte (Abbildung 10-39). Das entspricht dem Richtwert der Alarmstufe 4. Da der Niederschlag von Ost nach West über das Gebiet zog und der Pegel Streitwald 1 westlich des betrachteten Gebietes liegt, besteht zwischen den Aussagen der Anwohner und den Wasserstandsaufzeichnung ein leichter Zeitversatz. Nach dem Bericht des Pfarrers vor Ort begann die Wasserführung der Eula kurz nach 17 Uhr stark zu steigen (Möller 2013): »Gigantische Wassermassen flossen zuerst über die Felder und dann durch unsere Dörfer und die Stadt Geithain. Die kleinen Bäche Ossabach und Eula wurden innerhalb von Minuten zu bis zu 100 m breiten reißenden Strömen. [...] Ohne Vorwarnzeit kam das Wasser in Minutenschnelle durch Narsdorf, Ossa, Wickershain und Geithain wie eine gigantische Flutwelle geschossen« (Abbildung 10-40 und Abbildung 10-41).

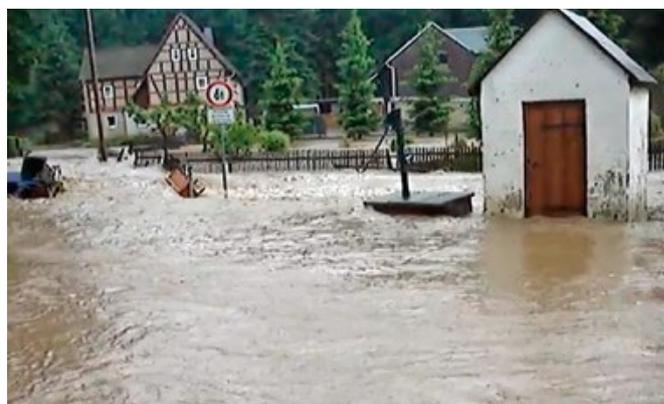
Abbildung 10-41: Überschwemmung durch den Ossabach auf dem Weg zum Schausägwerk in Ossa (Quelle: youtube (www.youtube.com/watch?v=qlptMt17qeQ), Urheber: Helmut Radiologe)

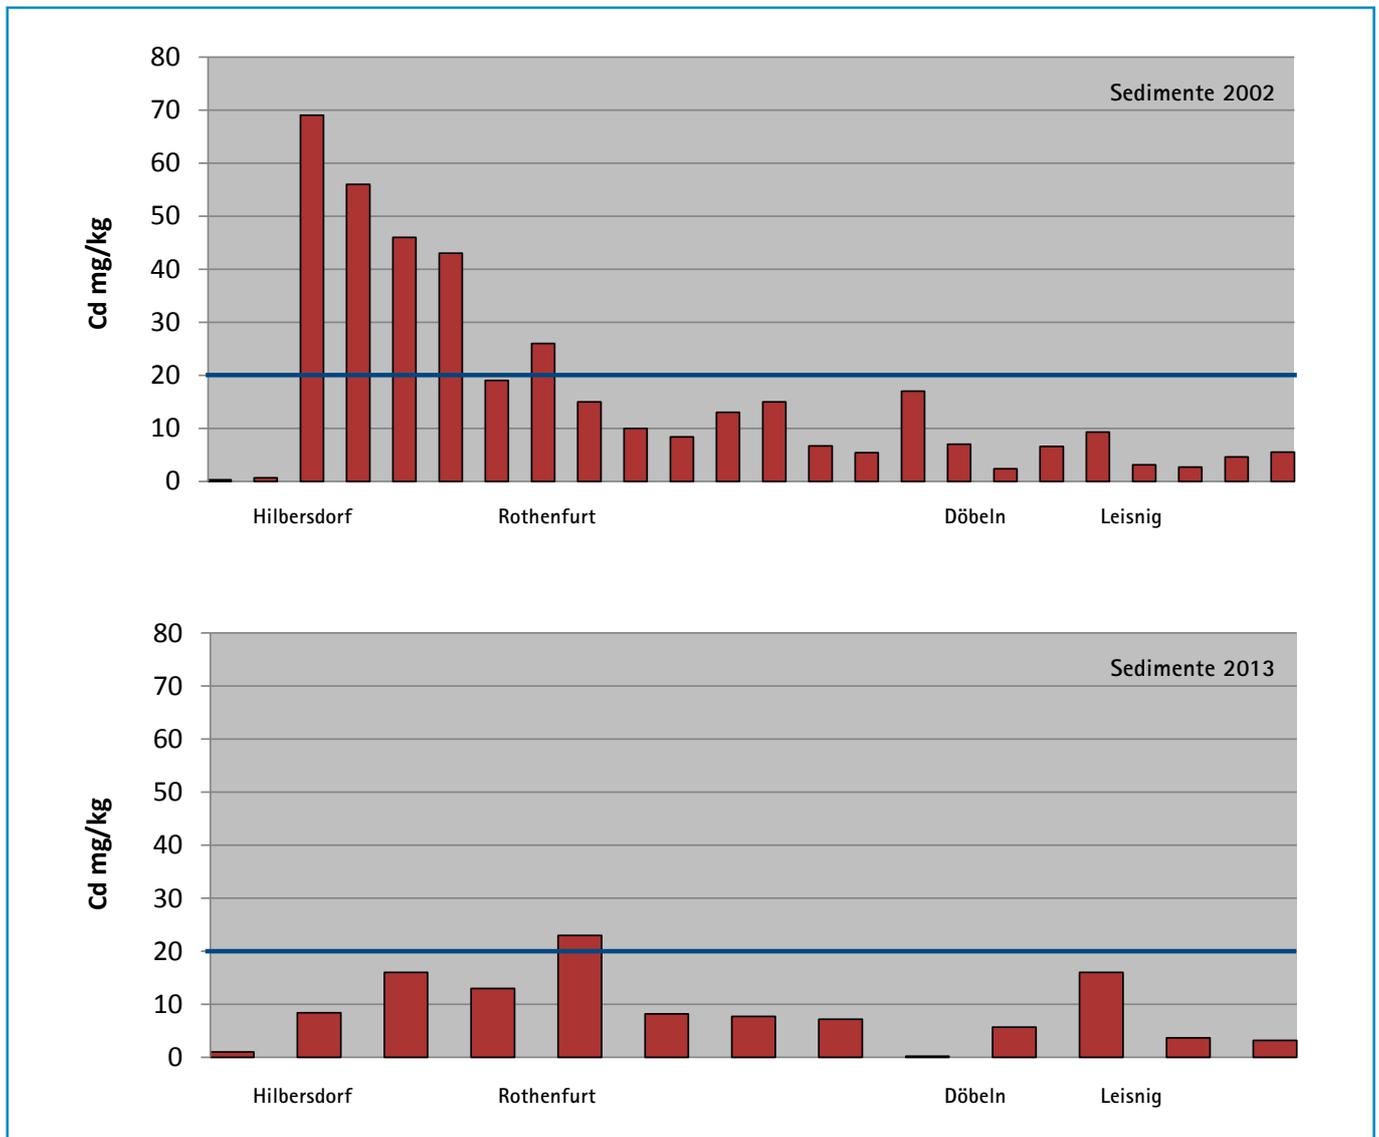
Abbildung 10-44: Cadmium-Konzentrationen in den durch das Hochwasser 2002 sowie 2013 abgelagerten Sedimenten im Verlauf der Freiburger Mulde vor dem Eintritt in das Freiburger Bergbaurevier bis hin zur Mündung in die Vereinigte Mulde

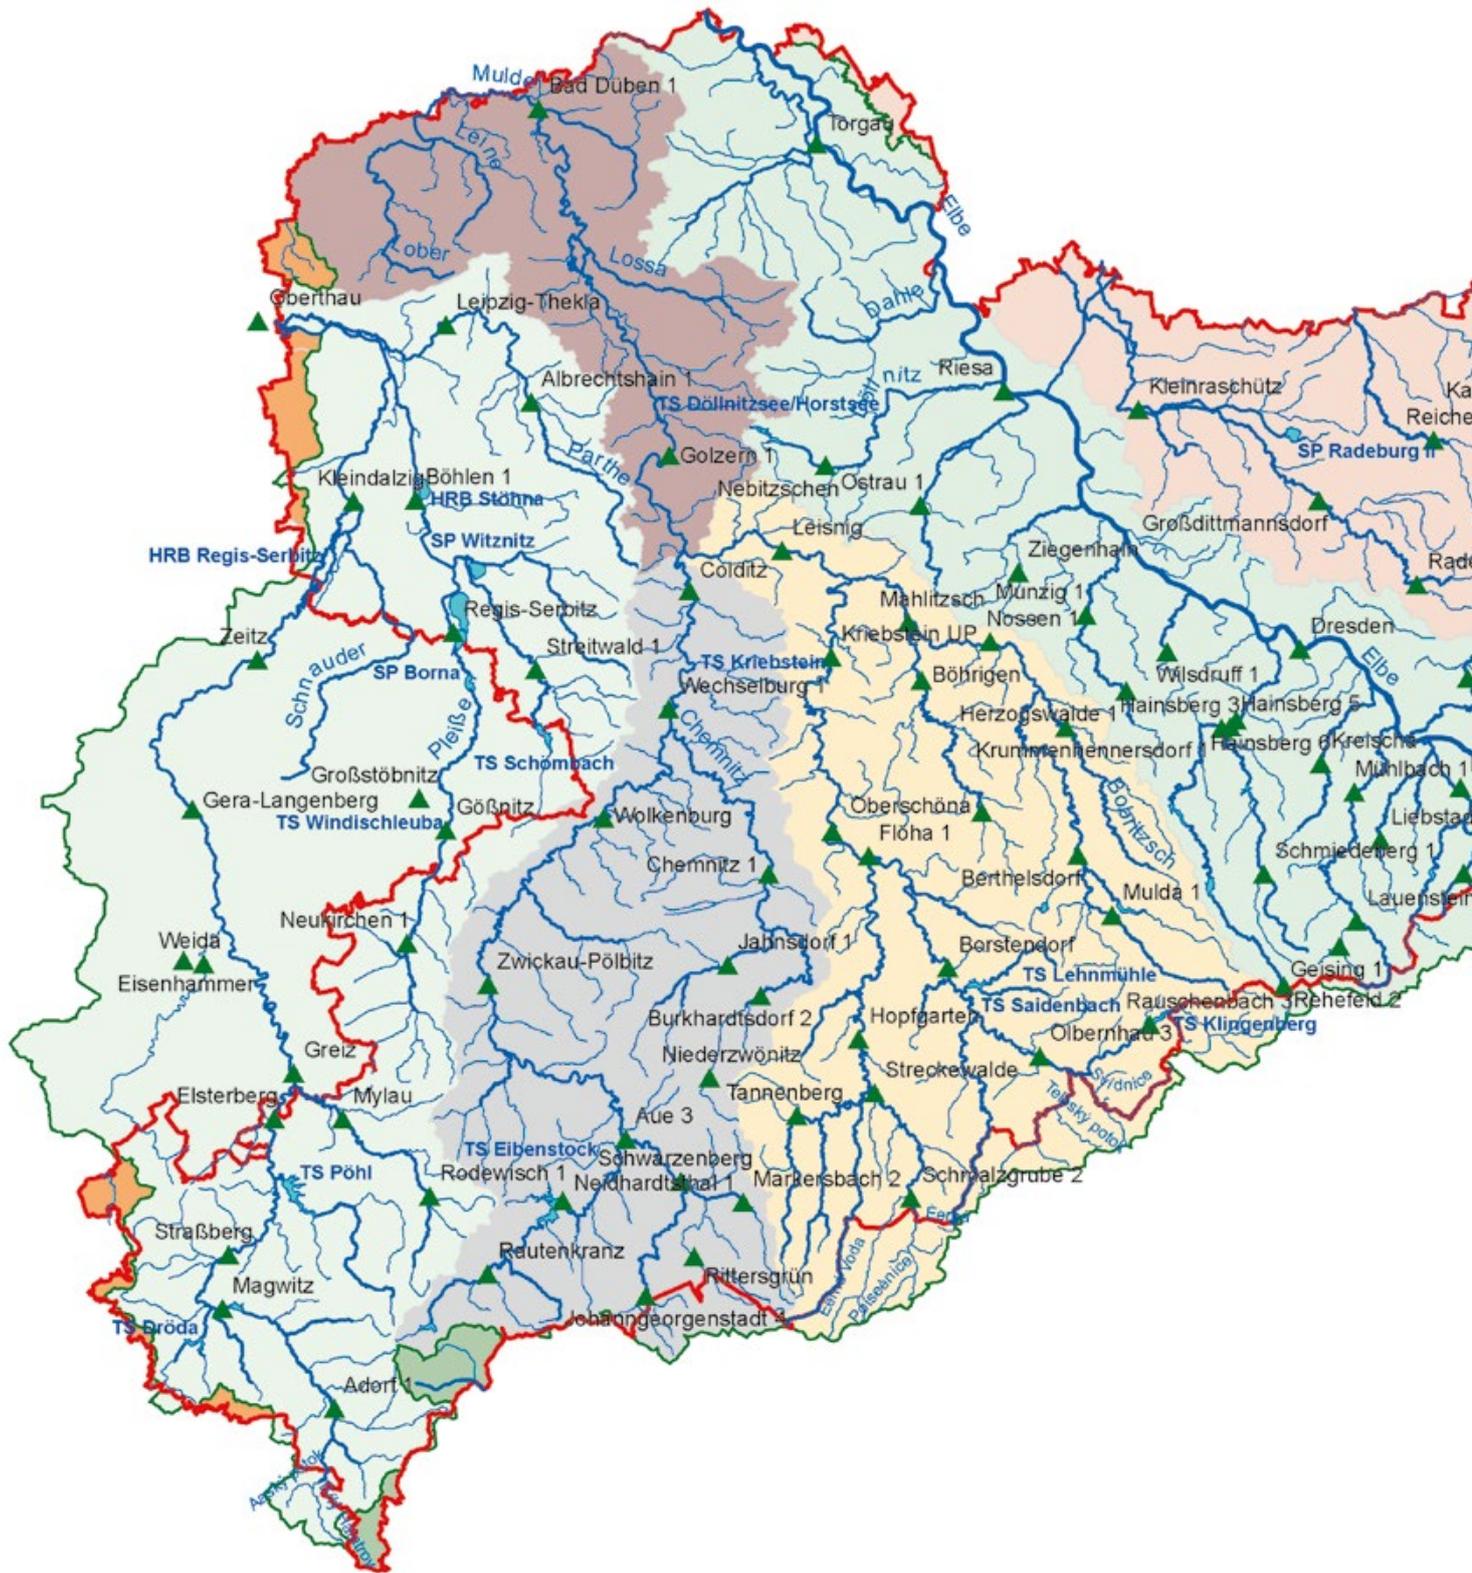
1. Gewässernetz und Hochwassermeldepegel des Freistaates Sachsen
