# Untersuchung von Gas- leckagen bei Biogasanlagen

**Untersuchung ausgewählter Biogasanlagen  
hinsichtlich Gasleckagen  
an den Fermentern, Nachgärern,  
abgedeckten Gärrestlagen und Rohrleitungen**

Auftraggeber: Sächsisches Landesamt für Umwelt,  
Landwirtschaft und Geologie  
Pillnitzer Platz 3  
01326 Dresden

Standort: Diverse Standorte im Bundesland Sachsen

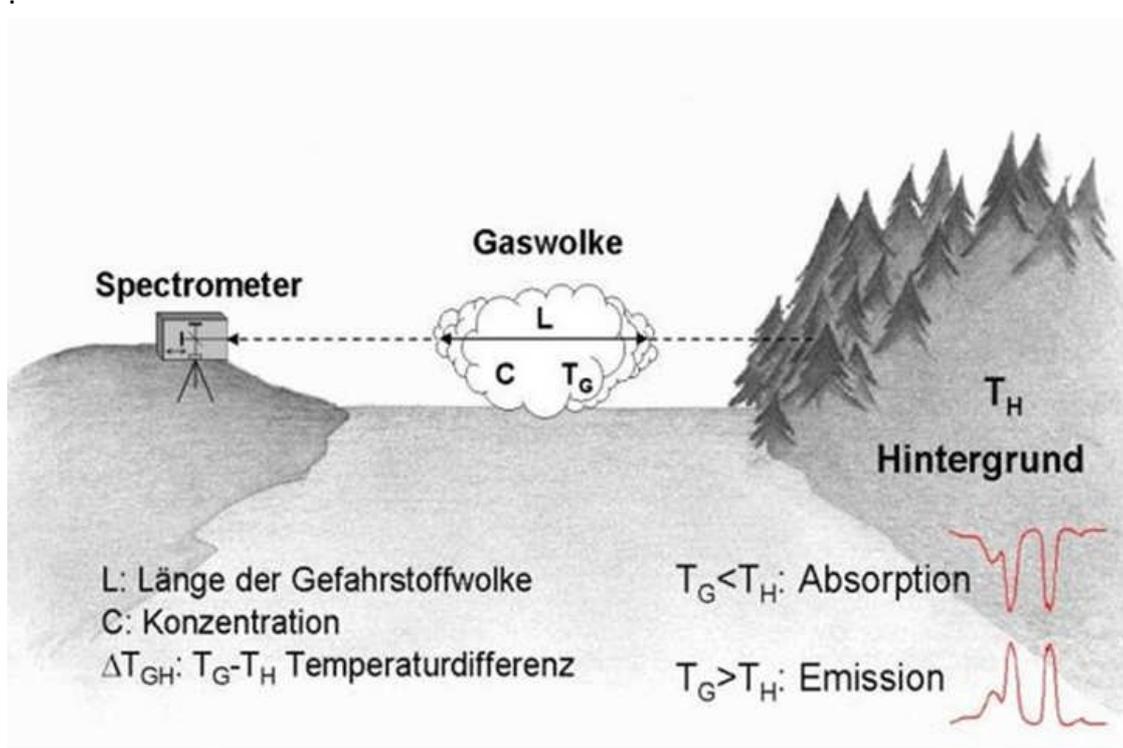
auf den Detektor, kommt es in diesem zu einem Photonenfluss. Tritt nun eine Gaswolke zwischen Hintergrund und Objektiv auf, ändert sich der Energiefluss auf dem Detektor. Hierbei spielt es keine Rolle ob die Gastemperatur höher oder geringer als die Hintergrundtemperatur ist. Entscheidend ist die Temperaturdifferenz. Eine Veranschaulichung dieser Zusammenhänge ist in Abbildung 3 dargestellt.

Abb. 3: Schematische Darstellung des IR-Kamera-Messprinzips (Quelle Fa. ESDERS)

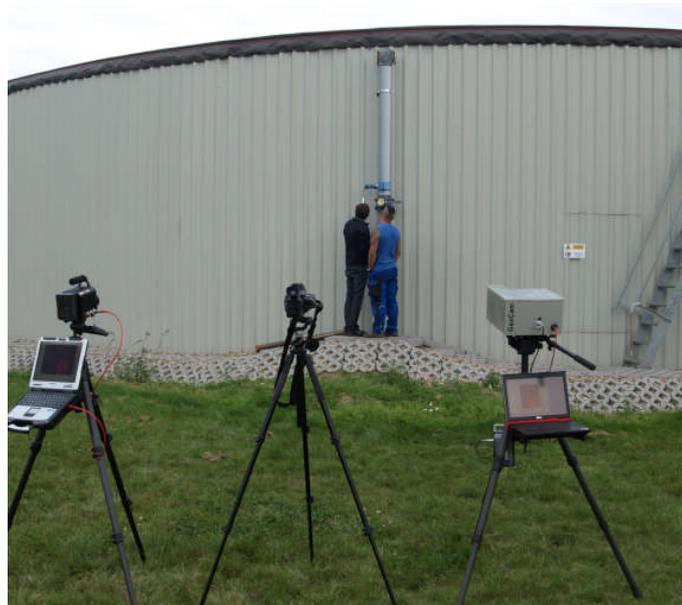
Abb. 7: Messanordnung zur Kamera- Vergleichsmessung bei gezielter Gasfreisetzung auf Anlage A5

Die Gasfreisetzung erfolgte über einen 1“-Kugelhahn. Dabei wurde die Methankonzentration und der Volumenstrom gemessen. Da es bei der Teilöffnung des Kugelhahnes zu einer starken Veränderung des Strömungsbildes kam und diese auf Grund einer fehlenden geeigneten Messstrecke nicht ausgeglichen werden konnte, ist der angegebene Volumenstrom mit höherer Messunsicherheit behaftet und als Größenordnungswert zu verstehen.

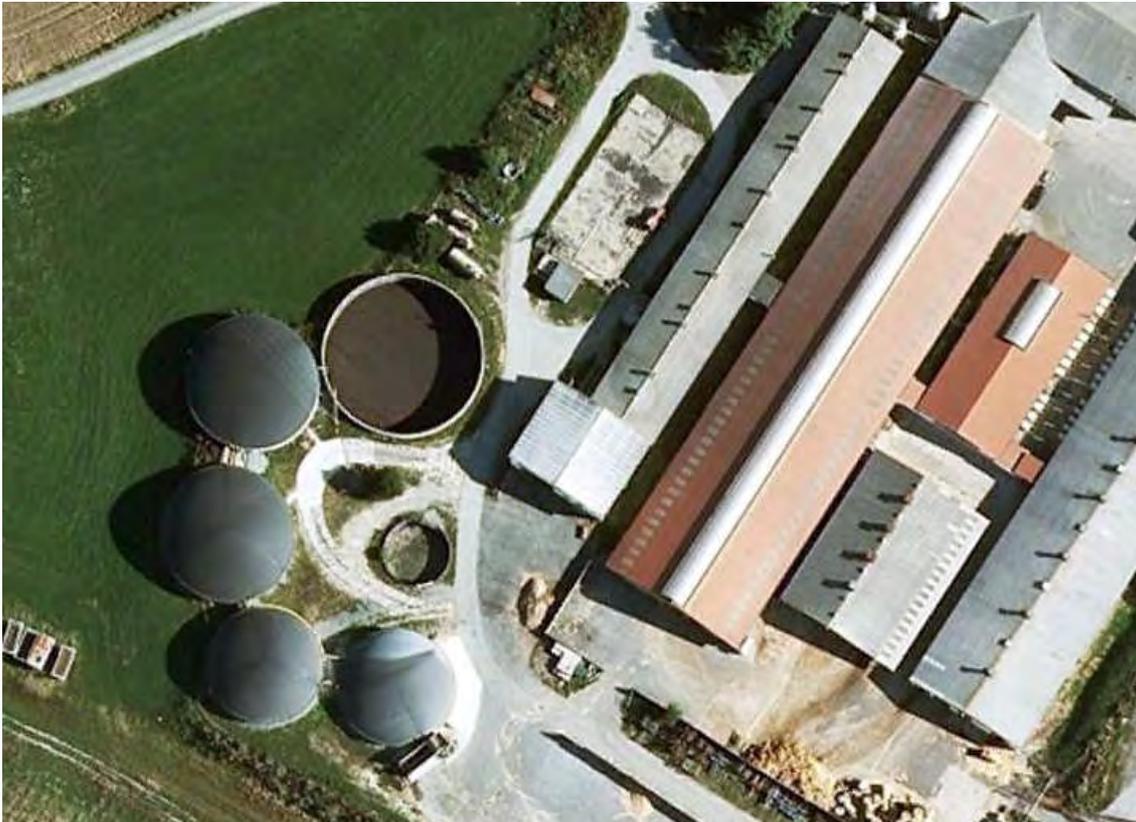
Abb. A.2.1 Übersichtsdarstellung der Biogasanlage  
 (Endlager 1 u. 2 zum Zeitpunkt der Aufnahme noch nicht gebaut)

An der Biogasanlage wurde 2 Gasleckagen festgestellt. Beide befinden sich an Nachgärer 2. Bei Leckage A2.1 handelt es sich um ein Loch in der Membran, bei Leckage A2.2 um eine undichte Seildurchführung.

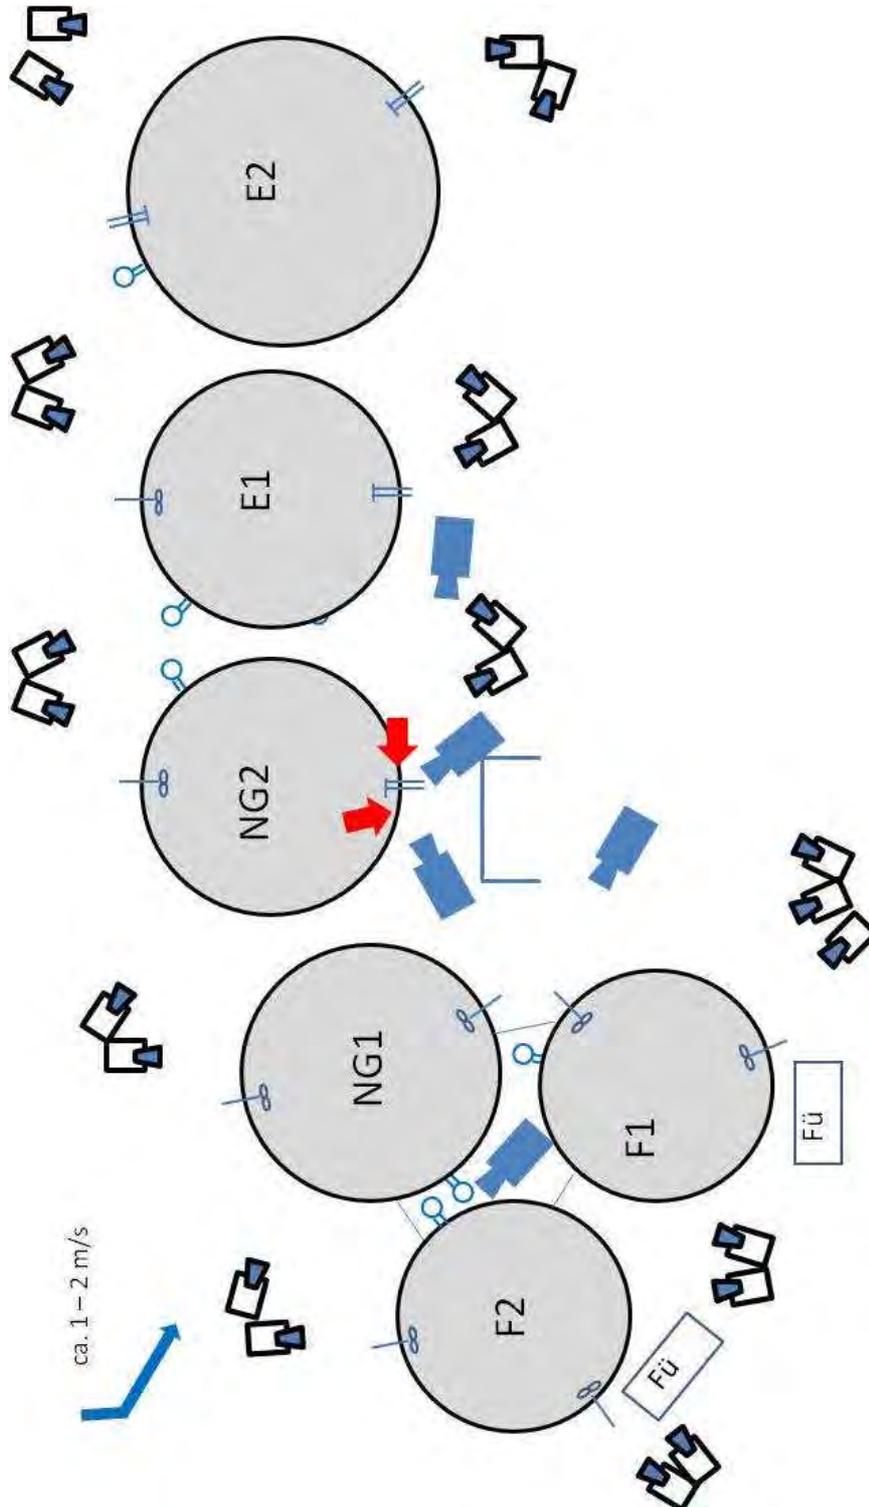
Abb. A.2.2: Schemadarstellung Lage IR-Inspektionspunkte und Gasleckagen

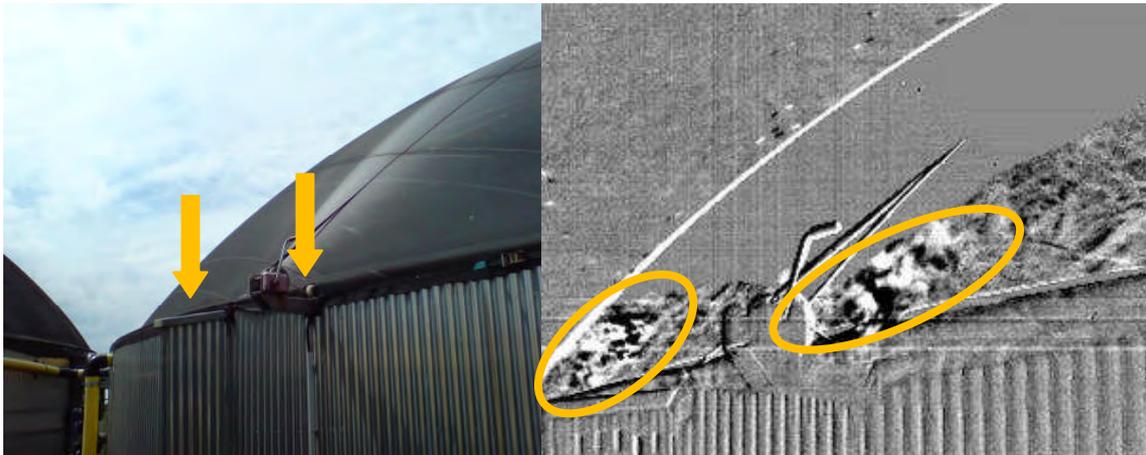
Abb. A.2.3: Gasaustrittsstellen an Nachgärer 2

CH<sub>4</sub>-Konzentrationen: Leckage A2.1: 40,2 %  
Leckage A2.2: 1,7 %

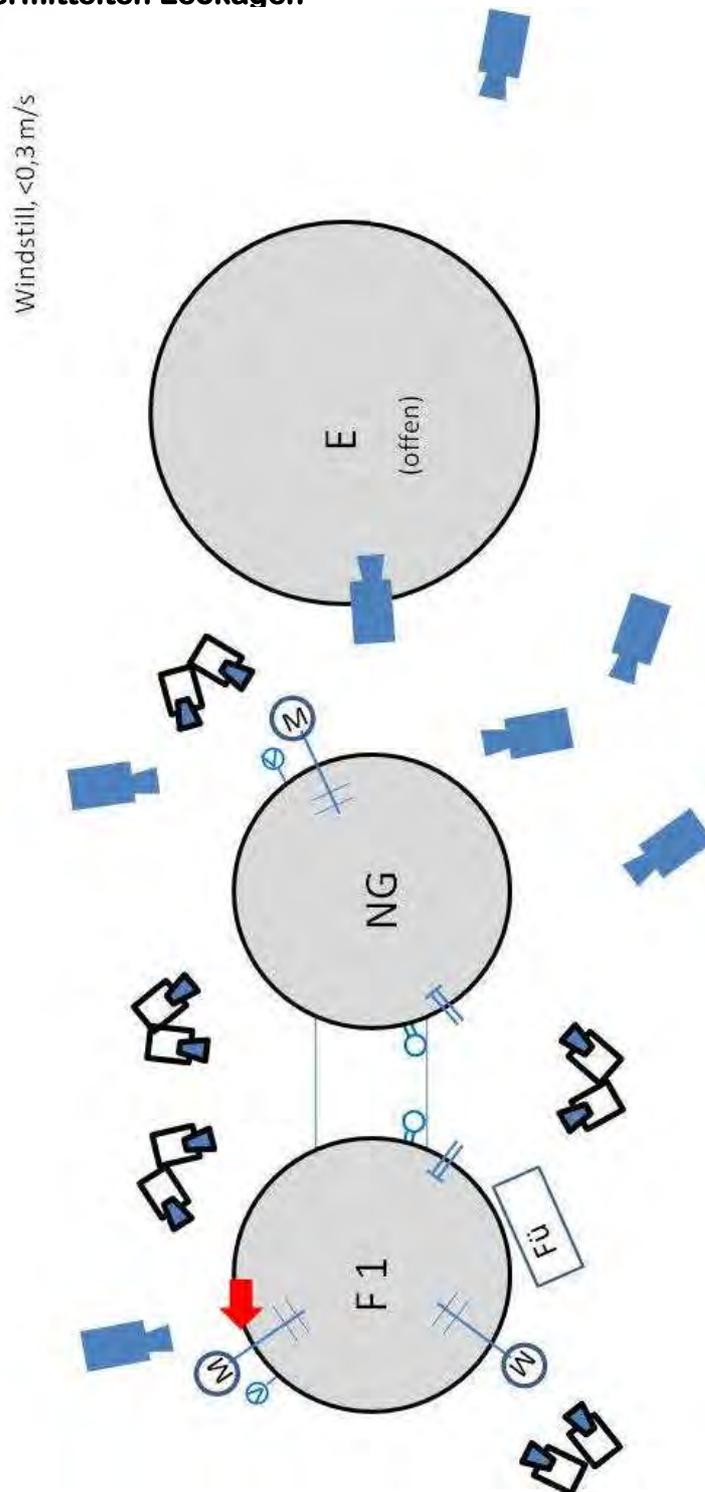
Abb. A.3.2: Schemadarstellung Lage IR-Inspektionenpunkte und Gaslecks

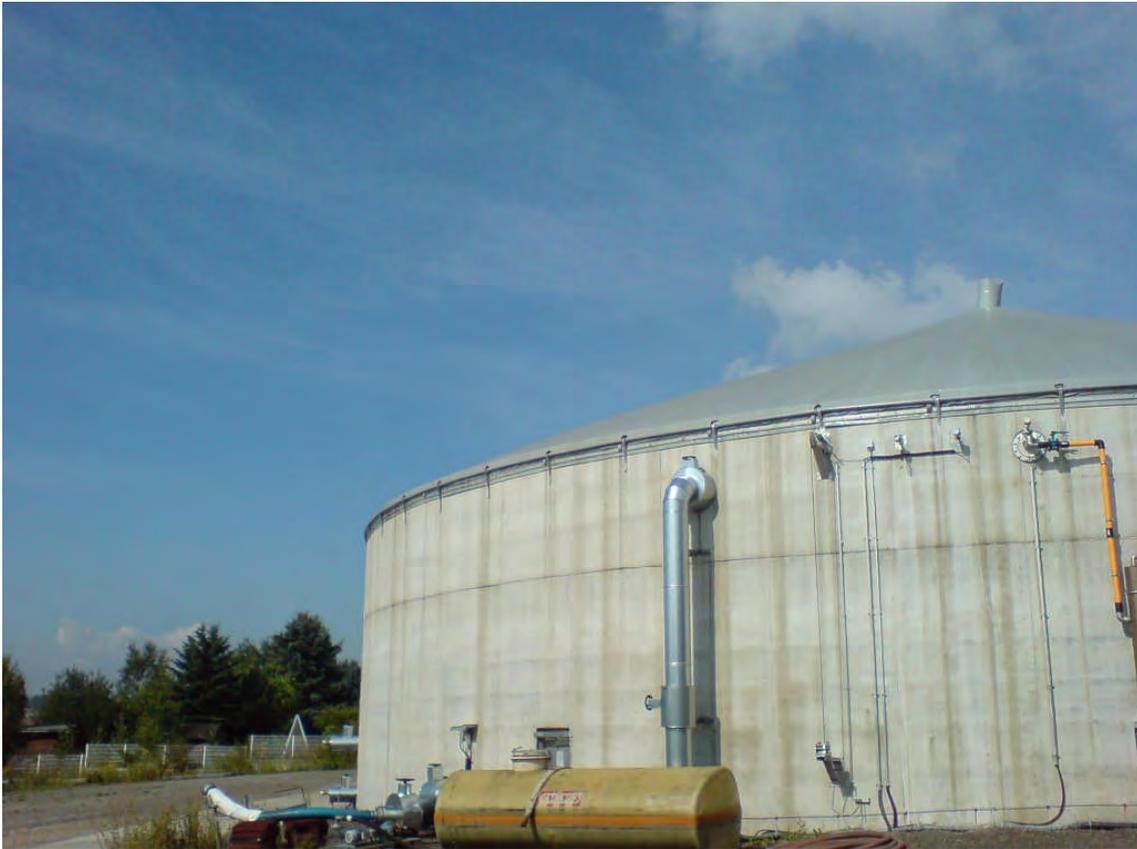
Abb. A.4.1 Endlager der Biogasanlage

An der Biogasanlage wurden im Bereich des Endlagers 3 Gasleckagen festgestellt. Die Leckagen A 4.1 und A 4.2 befanden sich am Wandanschluss der Gashaube und weisen auf eine unsachgemäß ausgeführte Montage hin. Abbildung A 4.4 zeigt eine Detailaufnahme der Leckage A 4.2. Bei Leckage A 4.3 handelt es sich vermutlich um eine undichte Schweißbahn der Gashaube

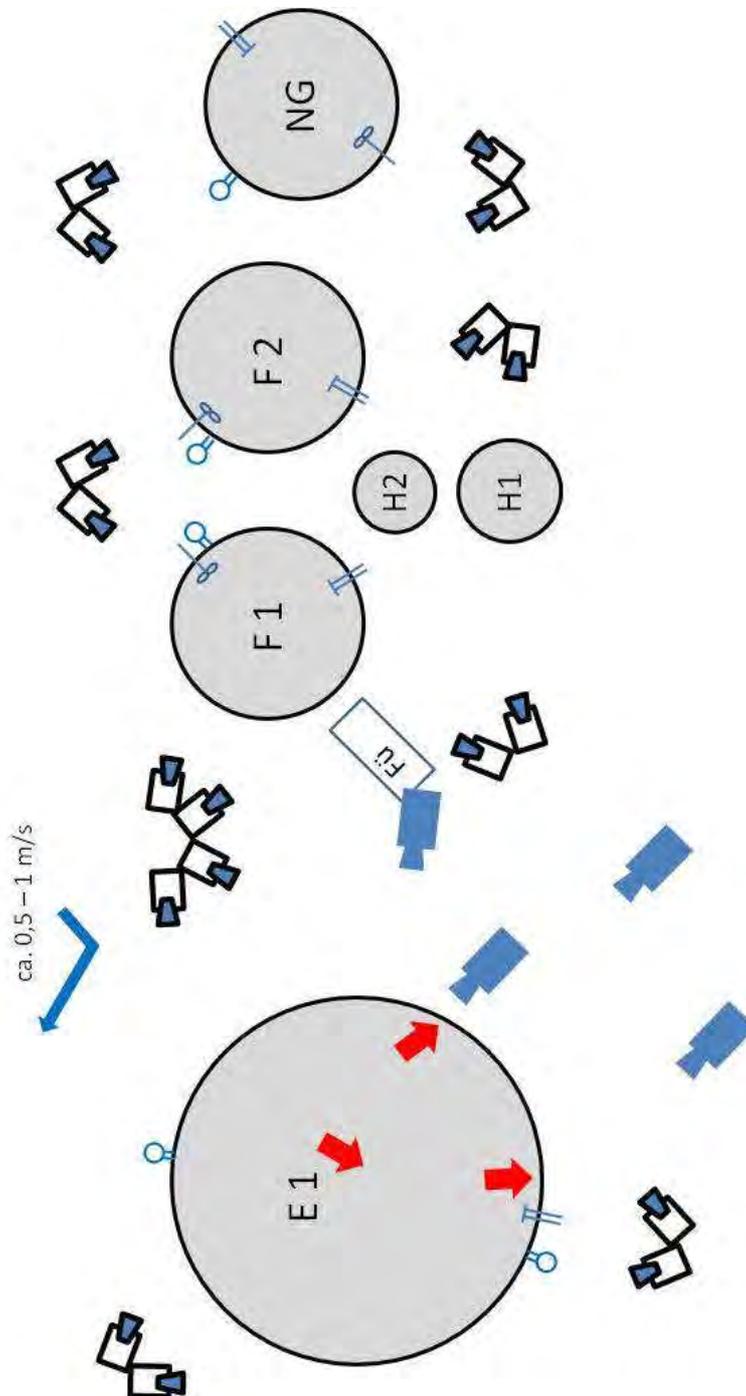
Abb. A.4.2: Schemadarstellung Lage IR-Inspektionpunkte und Gasleckagen

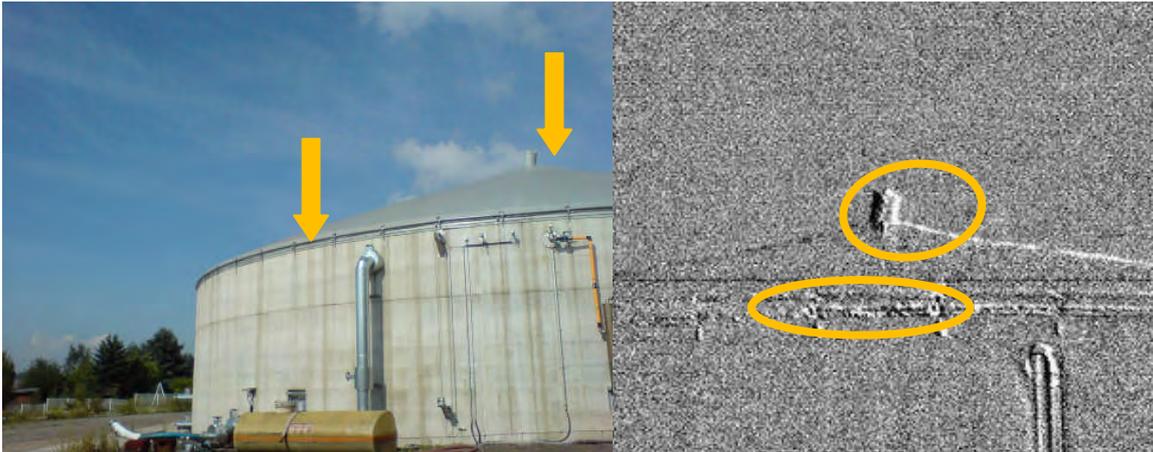
Abb. A.4.3: Gasaustrittsstellen am Endlager

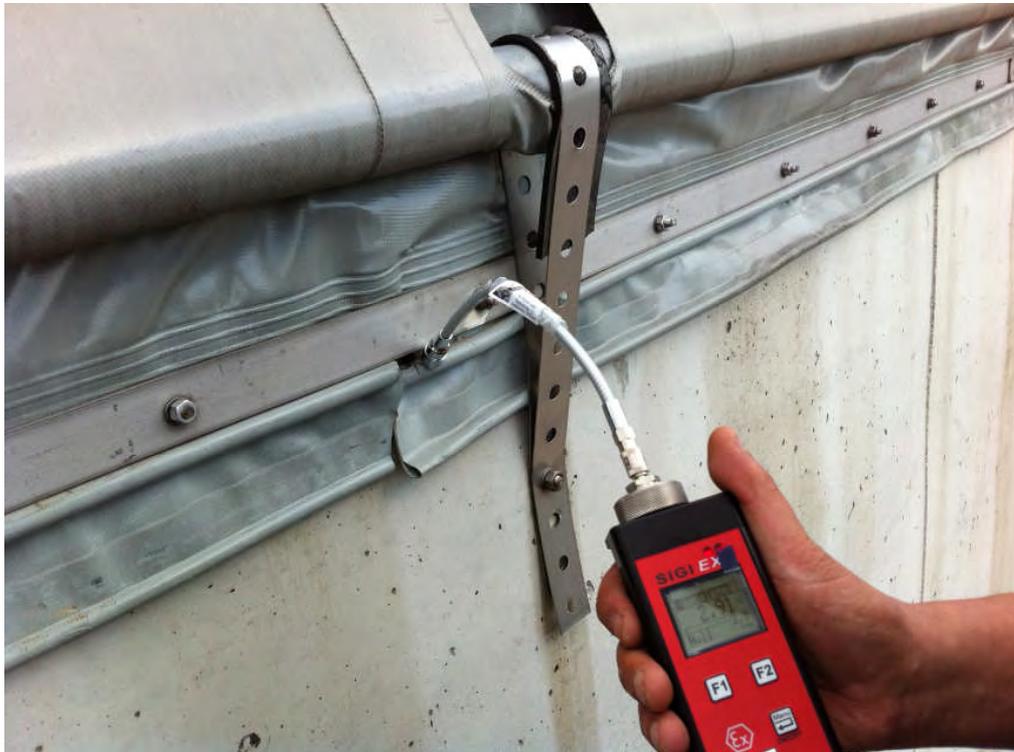
Abb. A.4.4: Detailaufnahme einer Gasaustrittsstelle

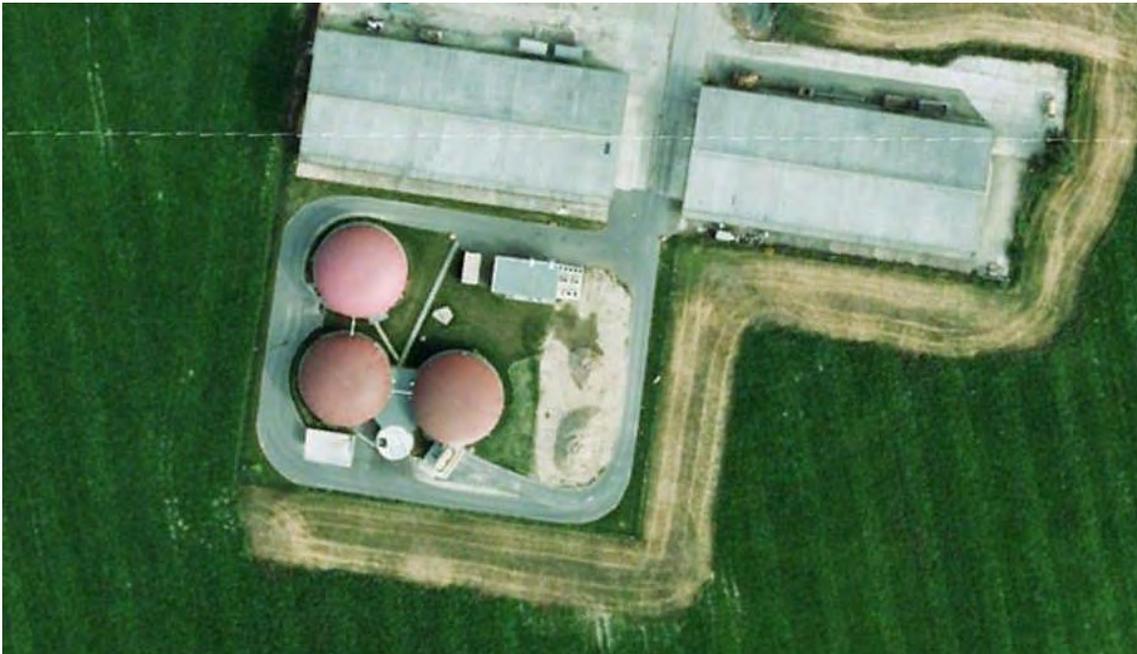
Abb. A.5.1 Übersichtsdarstellung der Biogasanlage  
 (Endlager 2 zum Zeitpunkt der Aufnahme noch nicht gebaut)

An der Biogasanlage wurde 2 Gasleckagen festgestellt. Hiervon befindet sich eine im Bereich des Fermenters und eine im Bereich des Endlagers 2. Bei Leckage A 5.1 handelt es sich um einen Beschädigung der Gasspeicherfolie. Leckage A 5.2 ist eine undichte Seildurchführung.

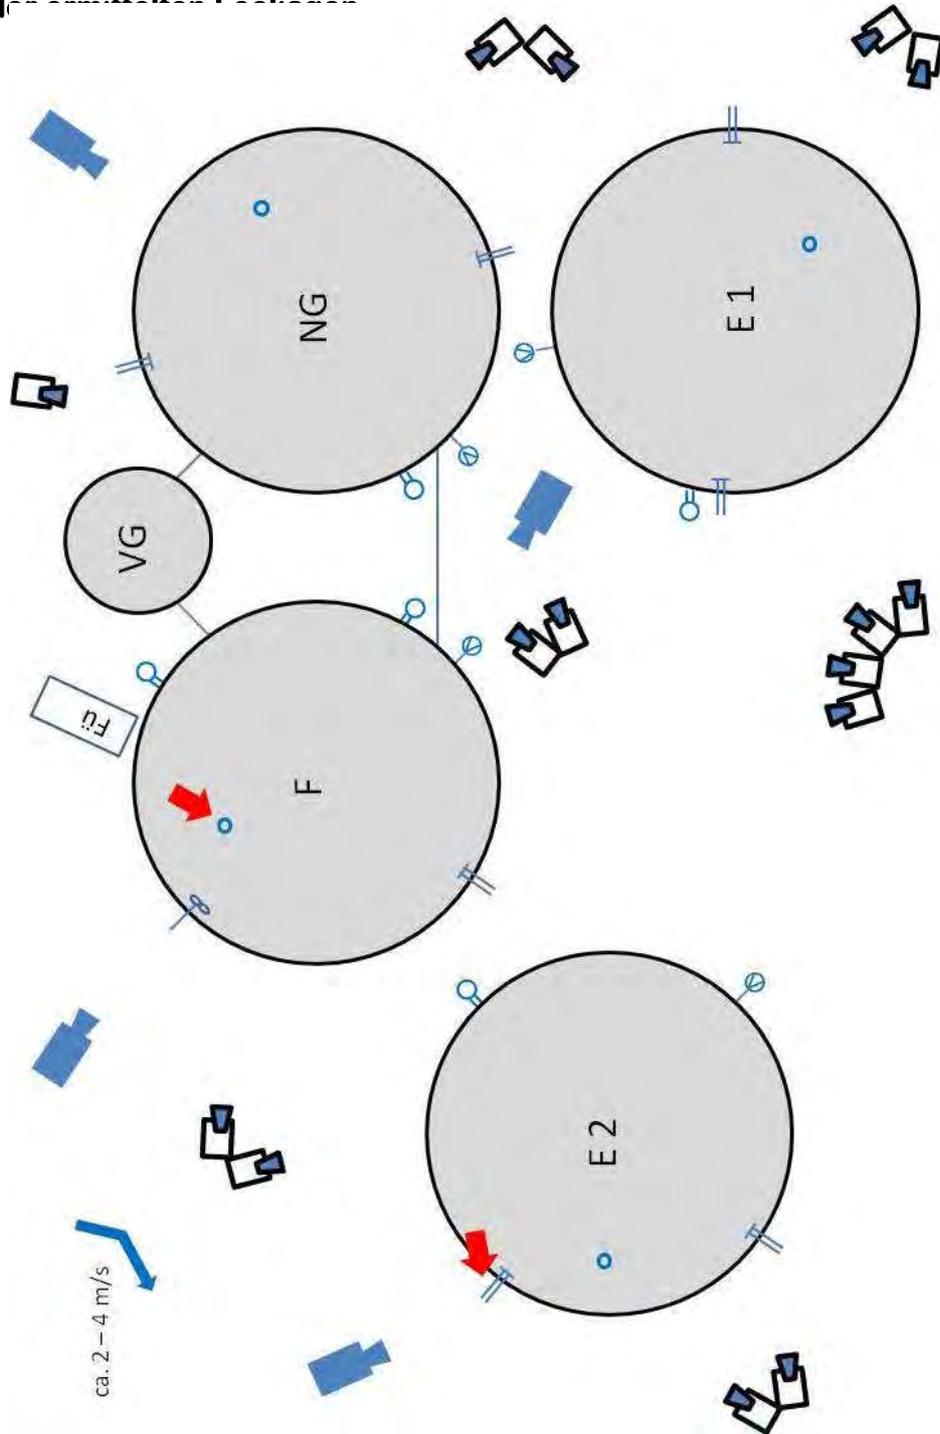
Abb. A.5.2: Schemadarstellung Lage IR-Inspektionpunkte und Gaslecks

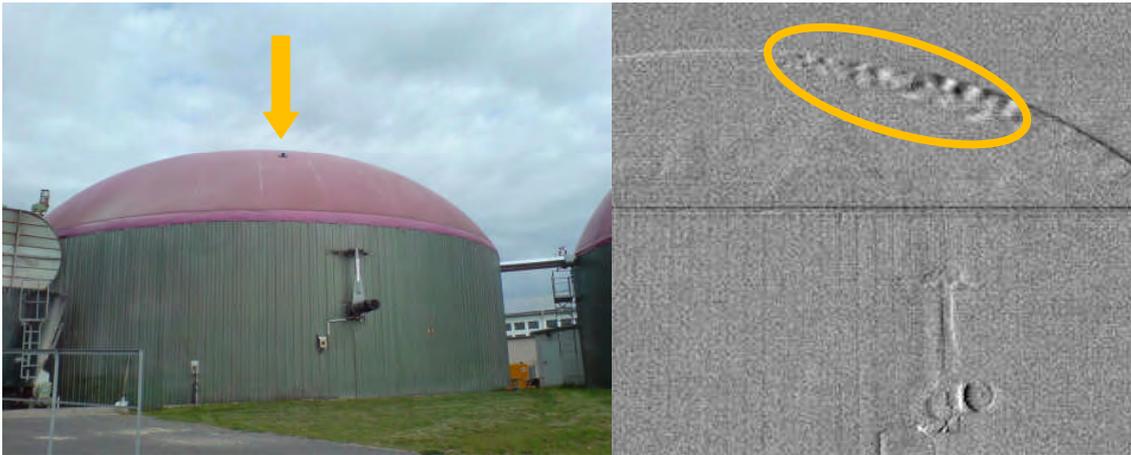
Abb. A.5.3: Gasaustrittsstelle am Fermenter

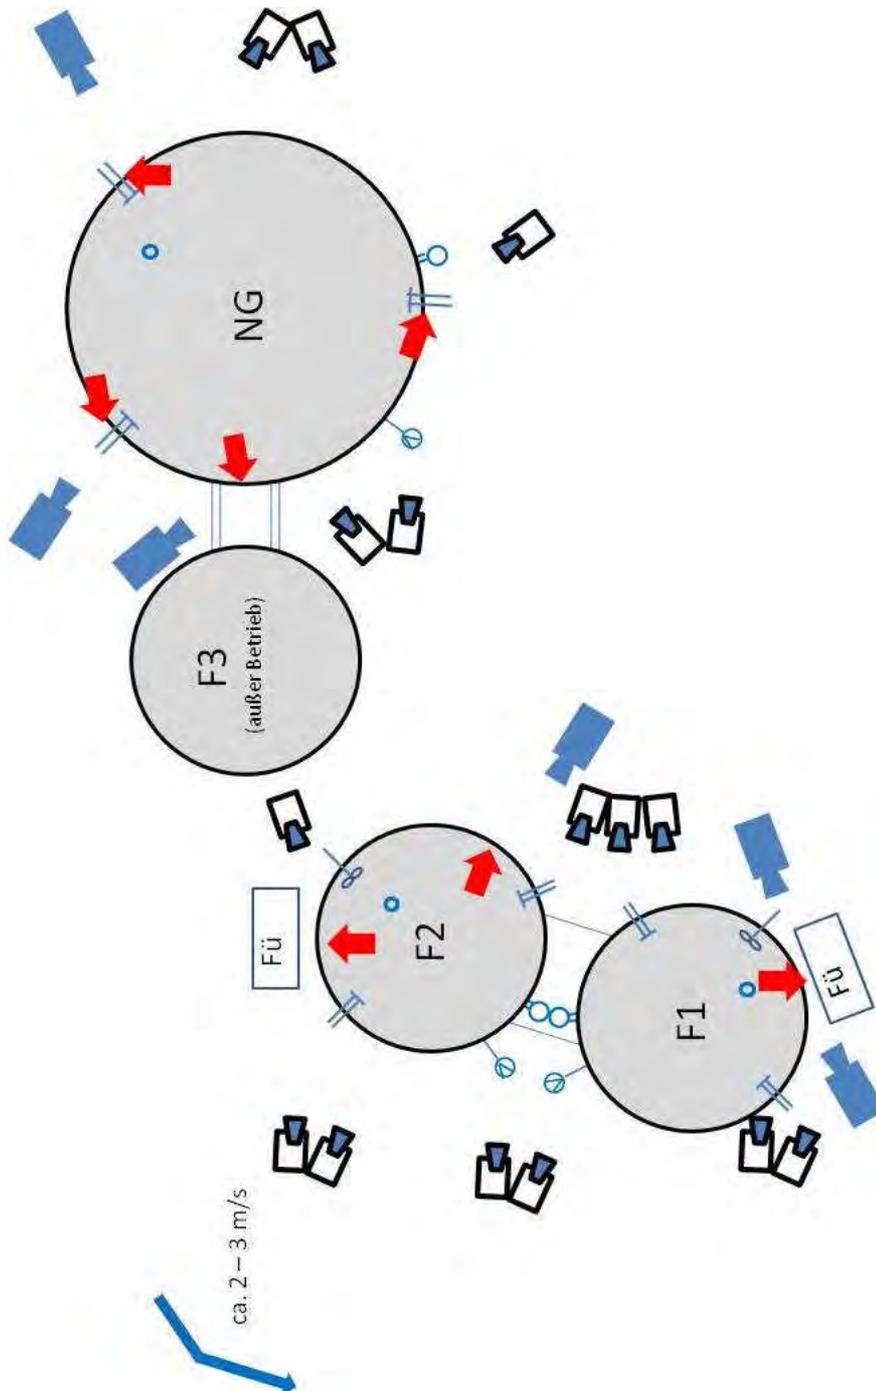
Abb. A.6.2: Schemadarstellung Lage IR-Inspektionpunkte und Gasleckagen

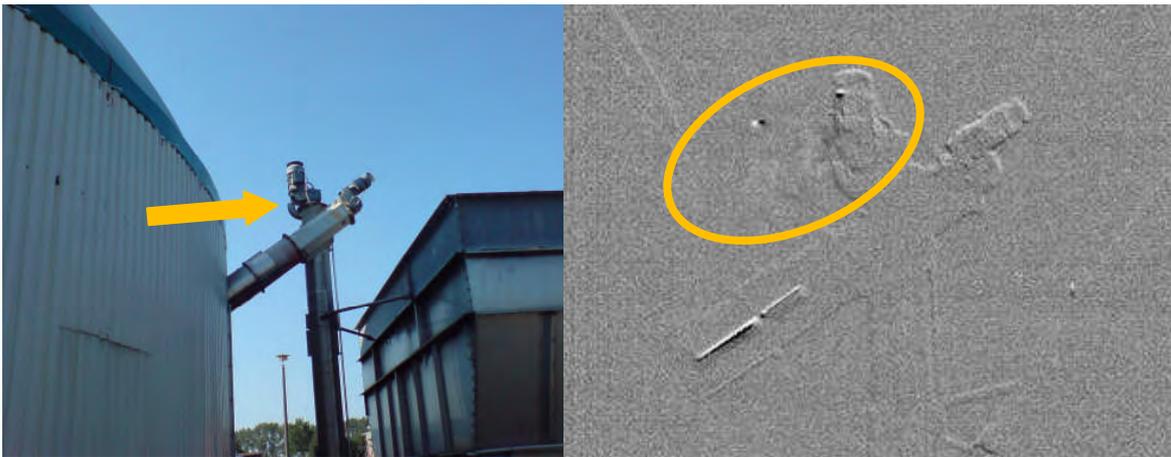
Ab der Biogasanlage wurde 7 Gasleckagen festgestellt. Hiervon befinden sich jeweils eine an der Fütterung der beiden Fermenter 1 und 2. Fermenter 2 weist im Bereich eines Bullauges noch eine weitere Leckage auf. Die restlichen 4 befinden sich alle am Nachgärer. Es handelt sich dabei um 3 undichte Seilzugdurchführungen sowie eine Rohrdurchführung mit Blindstopfen.

Abb. A.6.3: Gasaustritt im Bereich der Fütterung (A 6.1 Ferm. 1 u. A 6.2 Ferm. 2)

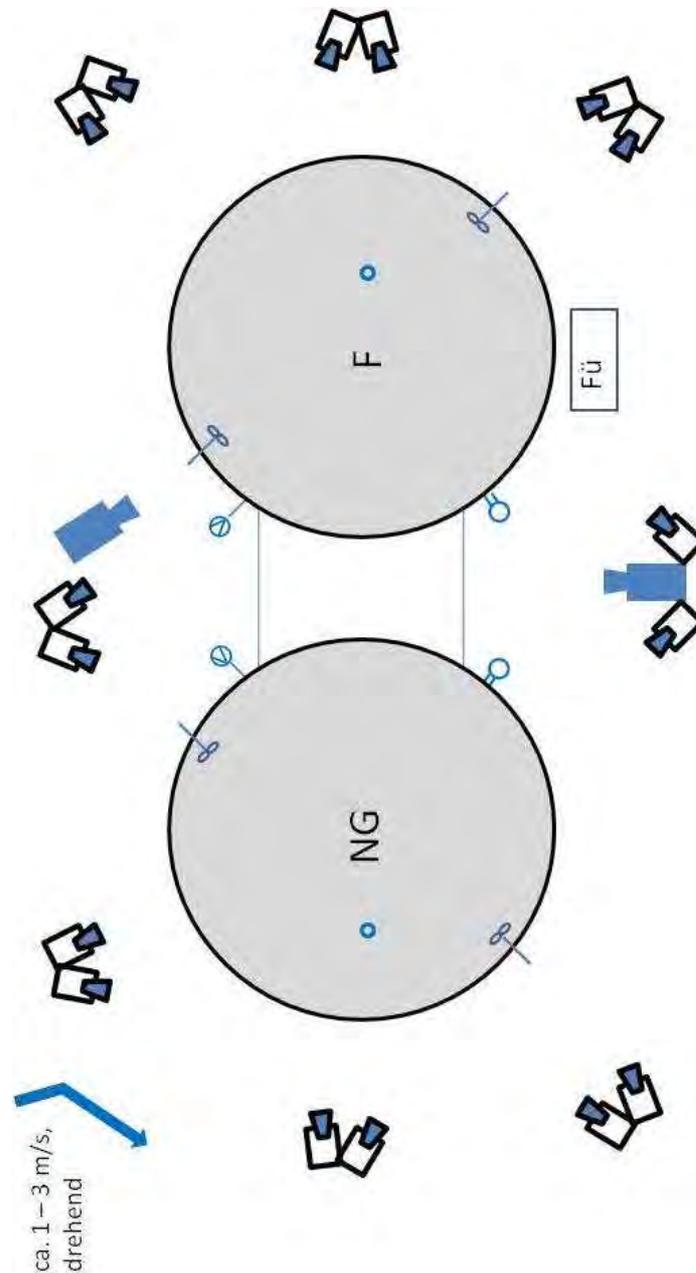
Abb. A.7.2: Schemadarstellung Lage IR-Inspektionenpunkte und Gasleckagen

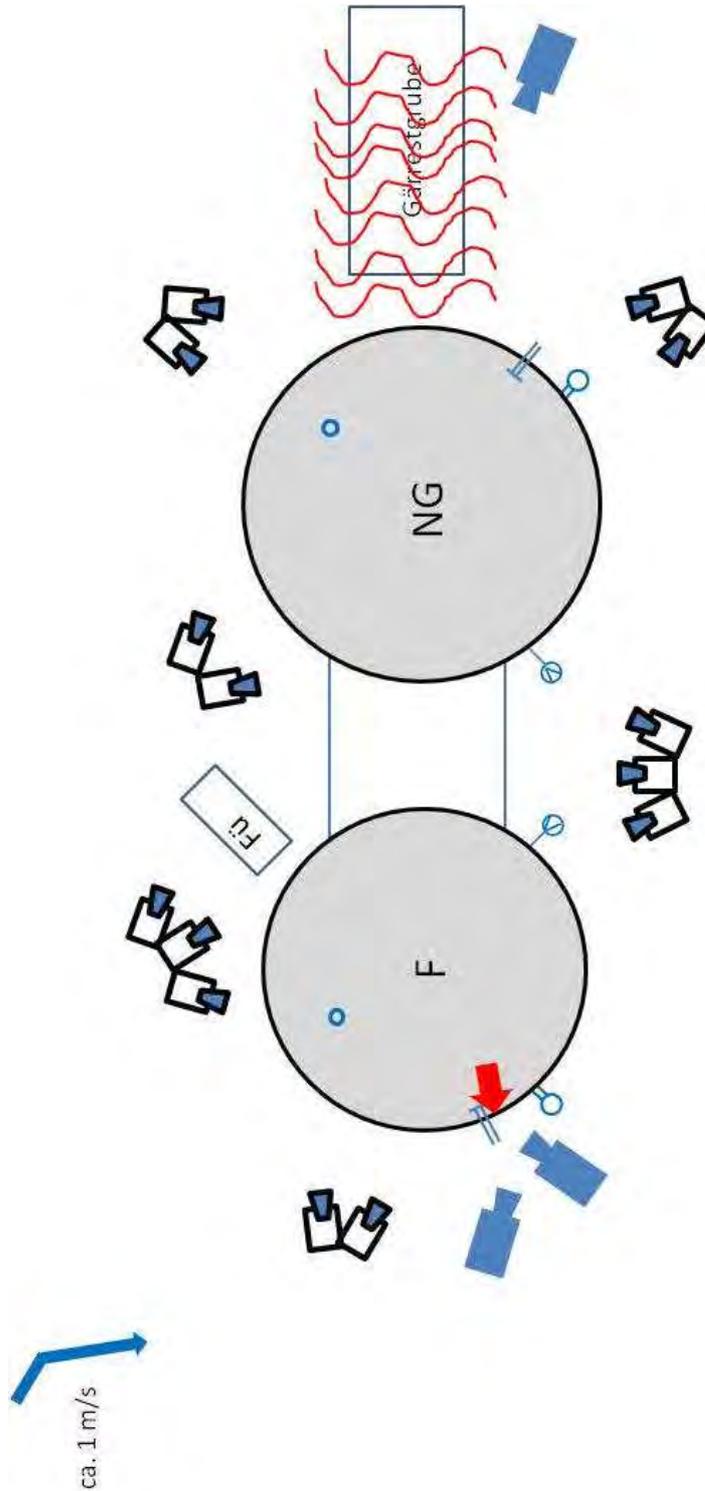
Abb. A.8.2: Schemadarstellung Lage IR-Inspektionpunkte und Gasleckagen

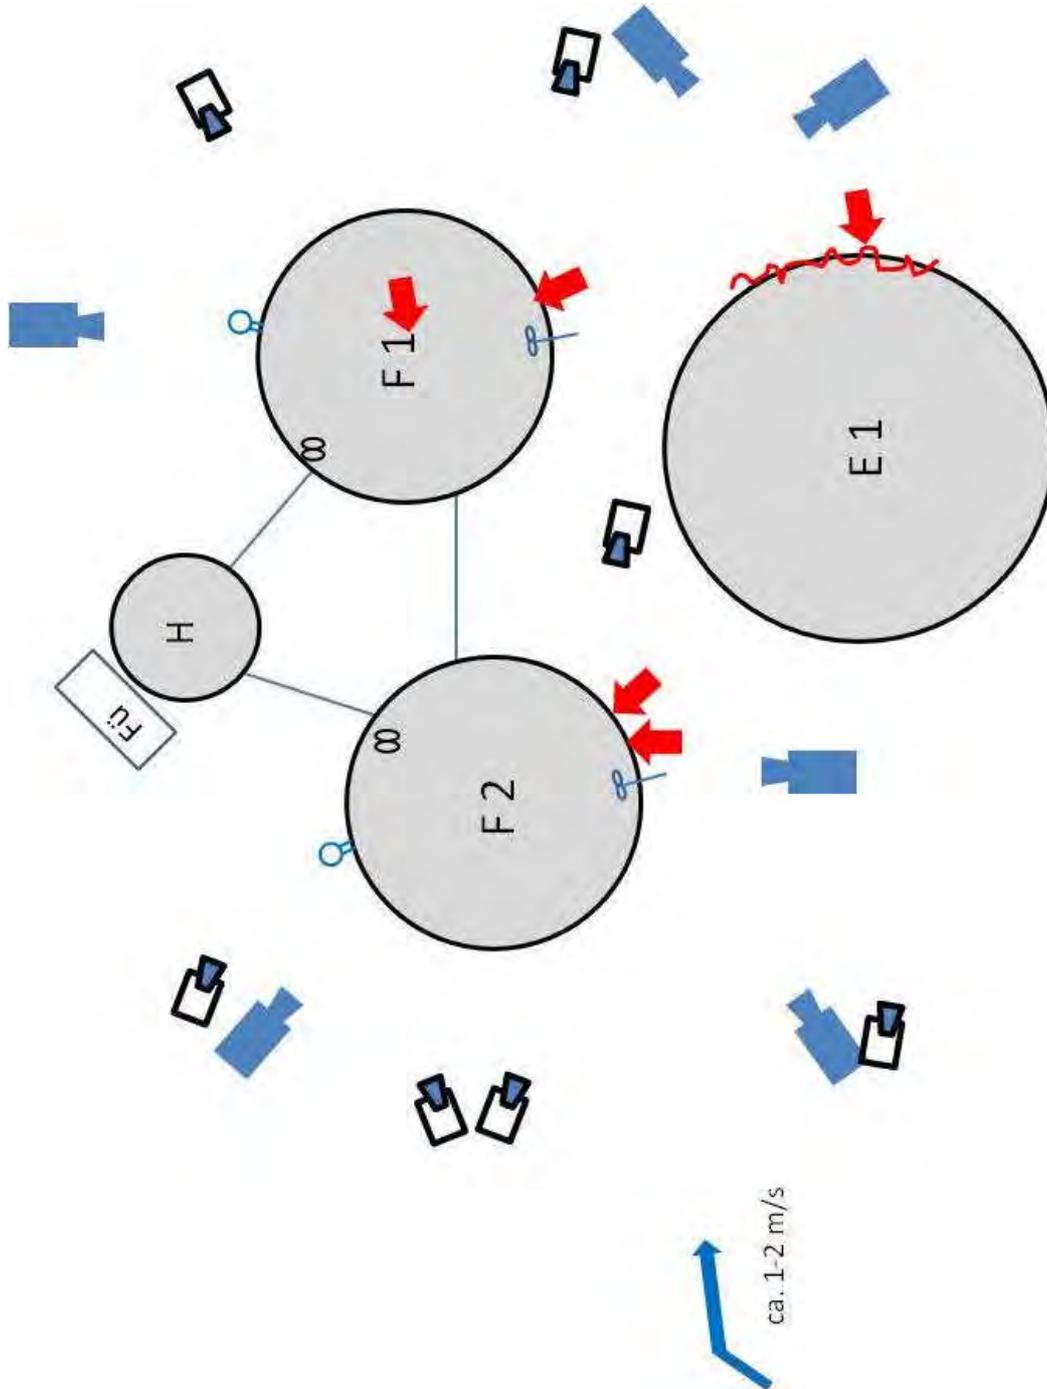
Abb. A.9.2: Schemadarstellung Lage IR-Inspektionspunkte und Gasleckagen

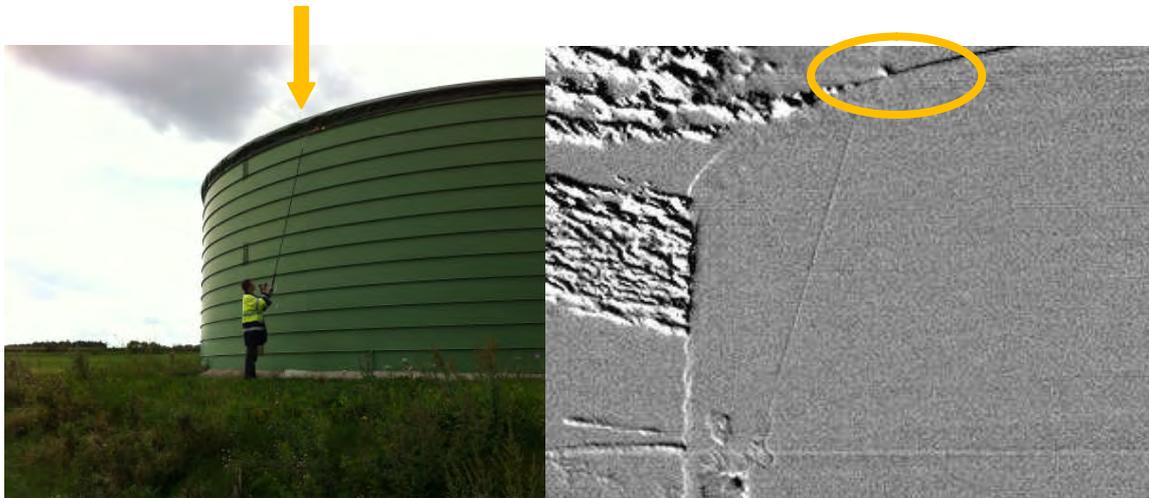
Abb. A.9.5: Gasaustrittsstellen am Endlager

CH<sub>4</sub>-Konzentrationen: Leckage A 9.1 bis 9.4: nicht ermittelbar  
Leckage A 9.5: 1,0 bis 10 %, stark schwankend

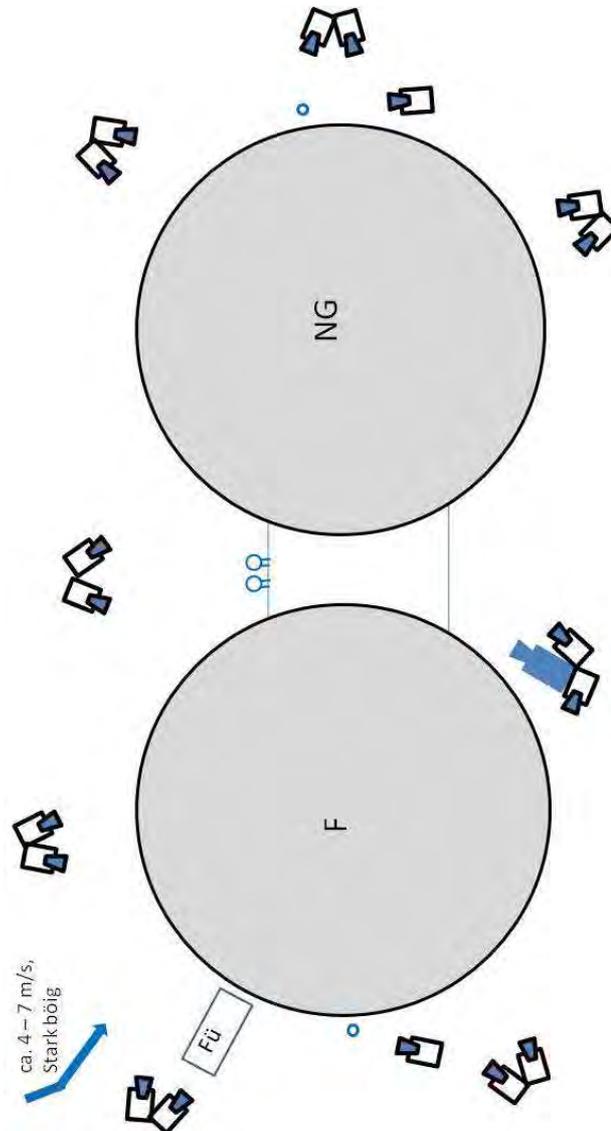
Abb. A.10.2: Schemadarstellung Lage IR-Inspektionenpunkte und Gasleckagen

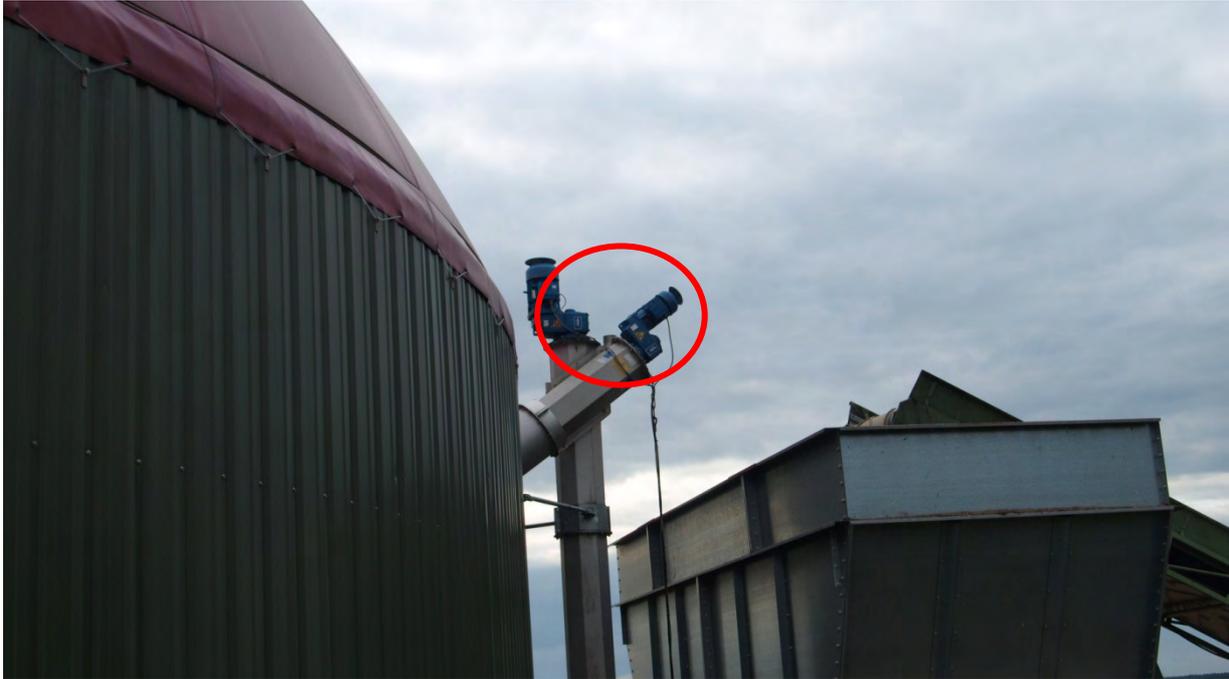
**Video 1**

Beschreibung: Beim laufendem Motor konnte an der Futterschnecke ein kleinerer Gasaustritt beobachtet werden.

Bei der Referenzmessung konnten Methankonzentrationen von ca. 0,8 Vol% gemessen werden.

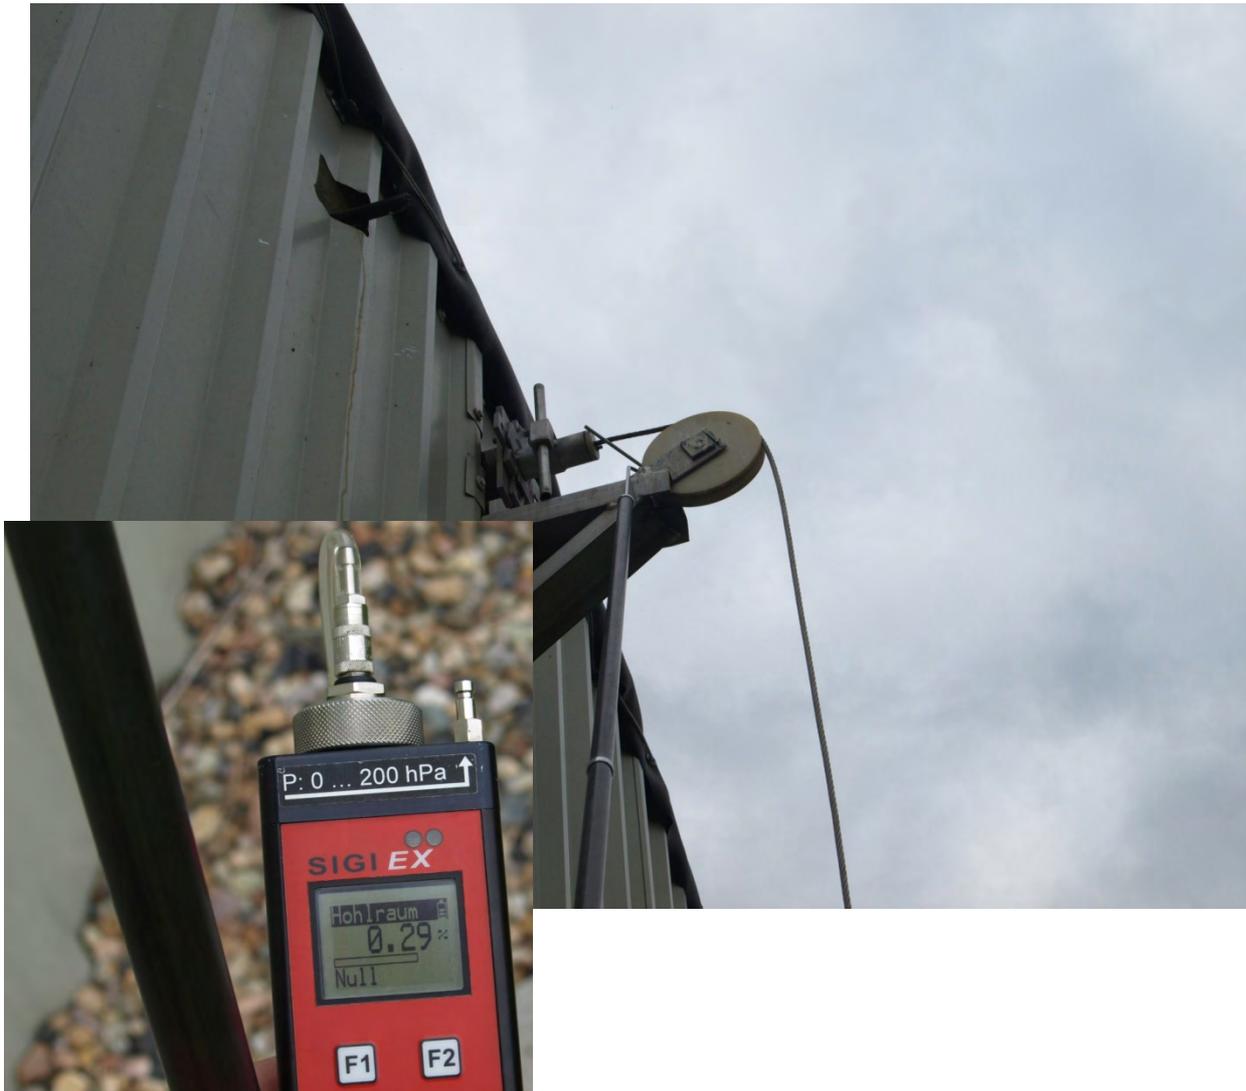
Da mit den Gas-Kameras keine weiteren Gasaustritte gefunden wurden und der Wind zum Ende der Messung zugenommen hatte, wurde der Behälterrand des Nachgärer 2 noch einmal mit dem SIGI Ex kontrolliert. Dabei konnte nur an einer nicht funktionstüchtigen Rührwerksverstellung stoßweise Gaskonzentrationen von bis zu 0,29 Vol% Methan gemessen werden.

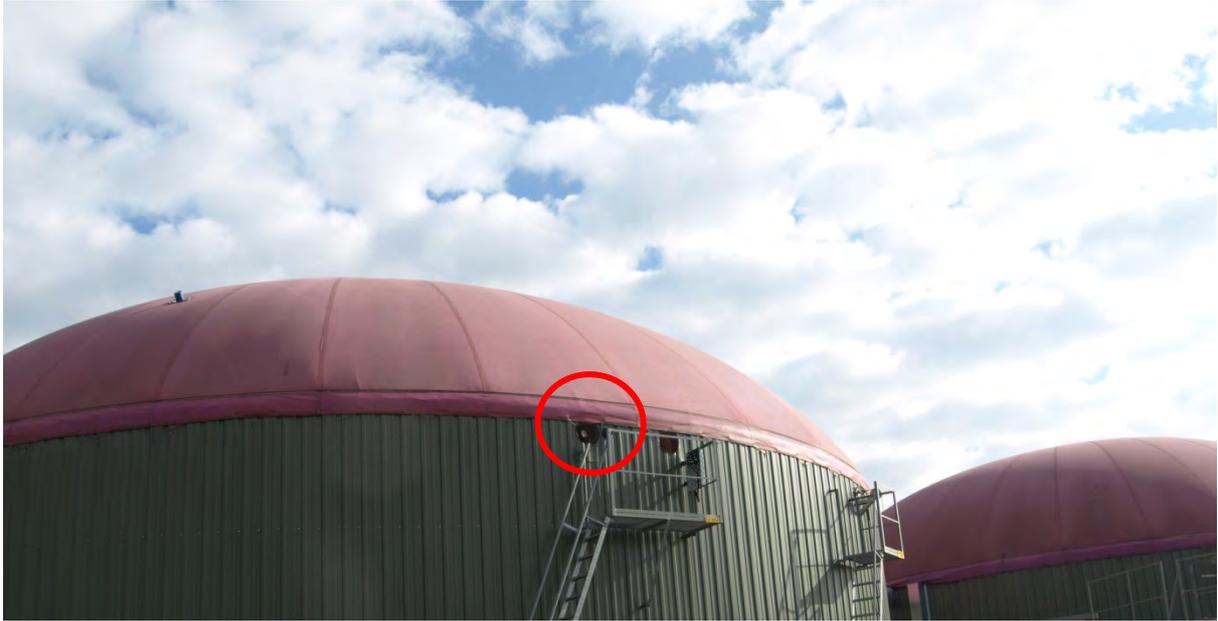
**Video 1**

Beschreibung: Aus dieser Position konnte zeitweise etwas Gas an dem linken Schaufenster vom Fermenter 1 erkannt werden.

Bei der Referenzmessung konnten im Schaufenster relativ konstante Methankonzentrationen von ca. 500 ppm gemessen werden. Die höchsten Konzentrationen waren dabei in der linken oberen Ecke zu detektieren.

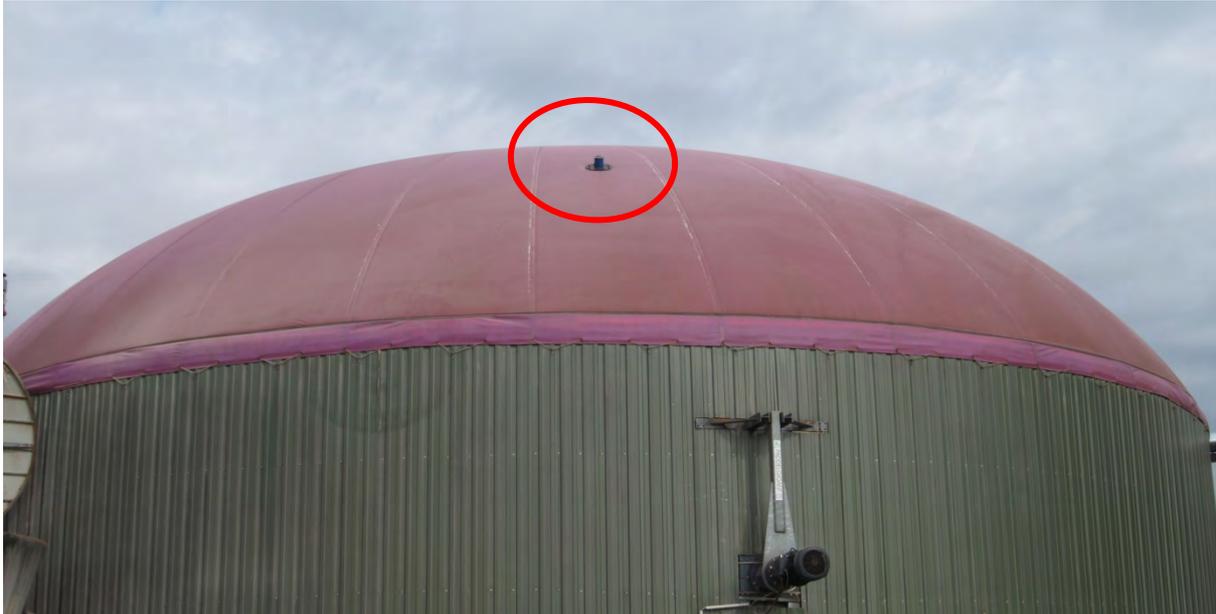
### Video 2

**Beschreibung:** Aus dem Ausbläser vom Tragluftdach des Fermenters 2 konnte ein große Gasmenge visualisiert werden. Um die austretende Gasmenge zu quantifizieren, wurde das Lüftergebläse des Tragluftdachs abgeschaltet (Betrachtung auf Seite 10 f).
