# Untersuchung von Gas- leckagen bei Biogasanlagen

**Untersuchung ausgewählter Biogasanlagen  
hinsichtlich Gasleckagen  
an den Fermentern, Nachgärern,  
abgedeckten Gärrestlagen und Rohrleitungen**

Auftraggeber: Sächsisches Landesamt für Umwelt,  
Landwirtschaft und Geologie  
Pillnitzer Platz 3  
01326 Dresden

Standort: Diverse Standorte im Bundesland Sachsen

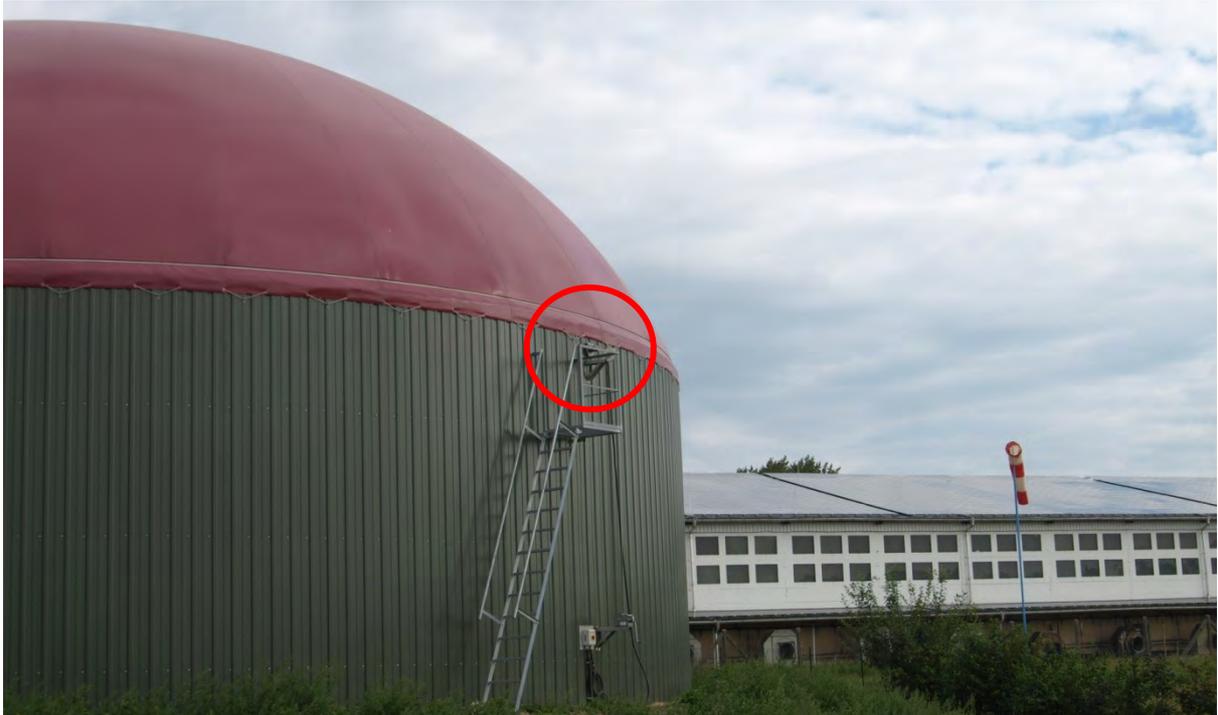
### Video 3

Beschreibung: Ein weiterer Gasaustritt konnte an der Rührwerksverstellung vom Nachgärer 2 gesehen werden.

Die Referenzmessung mit dem SIGI Ex zeigt die höchsten Methankonzentrationen an der Seildurchführung. Nachdem diese nachgefettet wurde, konnte mit der GasCam kein Gas mehr visualisiert werden.

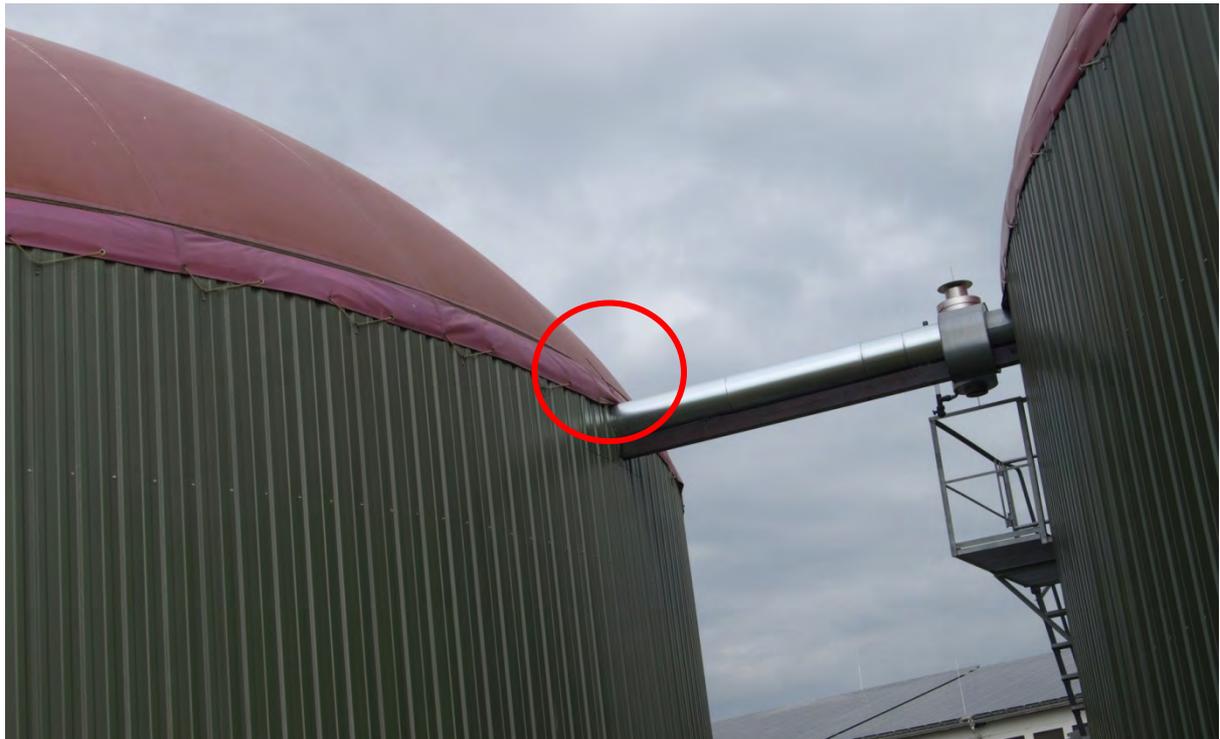
**Video 4**

Beschreibung: Nachdem das Lüftergebläse für das Tragluftdach vom Fermenter 2 abgeschaltet wurde, konnte an der Seildurchführung der Füllstandsüberwachung (durch die Wetterschutzfolie) eine erhebliche Gasmenge visualisiert werden.

Die Gasaustritte an der Wetterschutzfolie lassen auf eine Undichtheit der Gasblase schließen. Hier sollte aufgrund der abgeschätzten Menge der Verlust so schnell wie möglich nachgebessert werden. Eine Beseitigung der Leckstelle wird sicherlich neben einer Verminderung der Umweltbelastung und dem Gefahrenpotential auch zu einem erheblichen wirtschaftlichen Vorteil (durch Substrateinsparungen) führen.

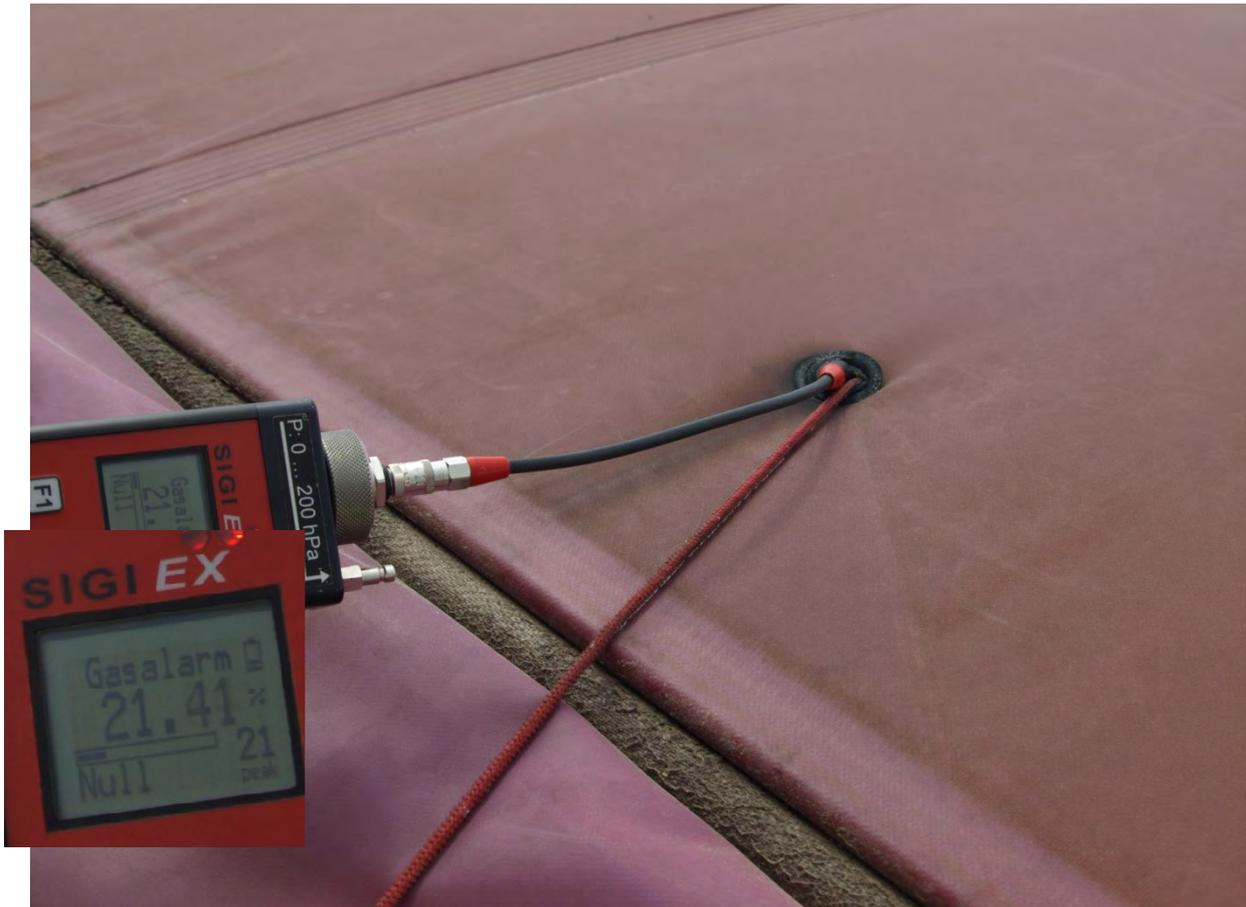
Die Referenzmessung ergab Methankonzentrationen von ca. 21 Vol%. Da der Gasaustritt vor der Abschaltung des Lüftergebläses für das Tragluftdach nicht vorhanden war, kann davon ausgegangen werden, dass es eine Leckage im oberen Bereich der Gasfolie gibt. Bei laufendem Lüftungsgebläse drückt die Gasfolie an die Wetterschutzfolie und dichtet so den Bereich der Seildurchführung ab.

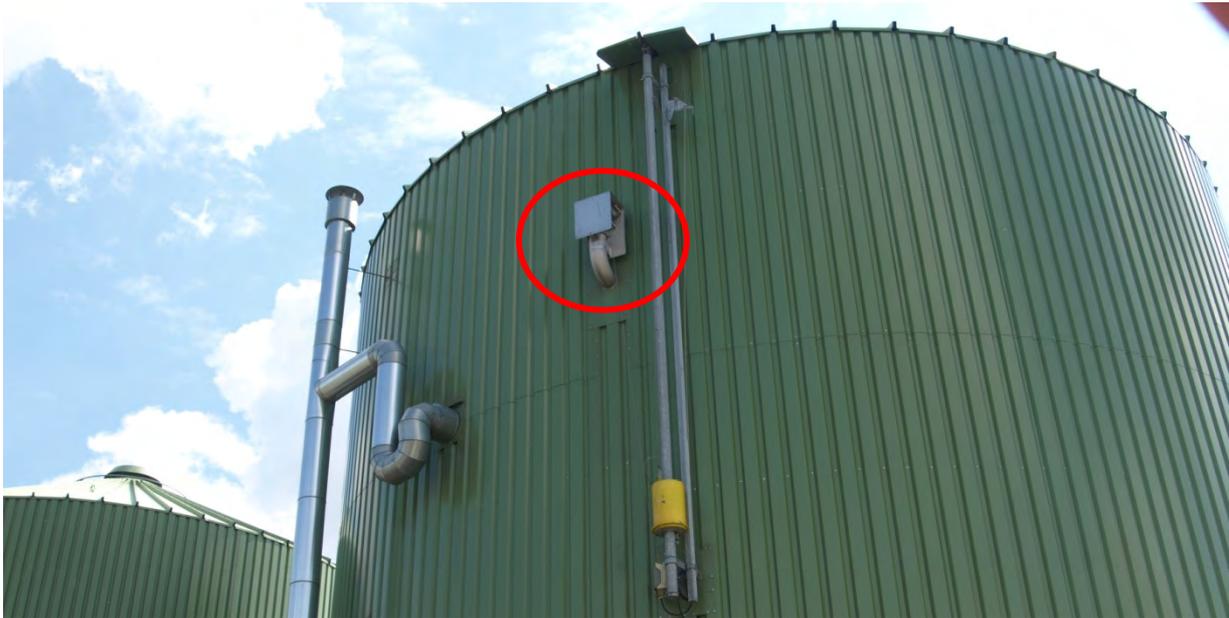
**Video 1**

Beschreibung: Die Überdrucksicherung vom Fermenter 1 hat während der Messung kontinuierlich Gas abgelassen.

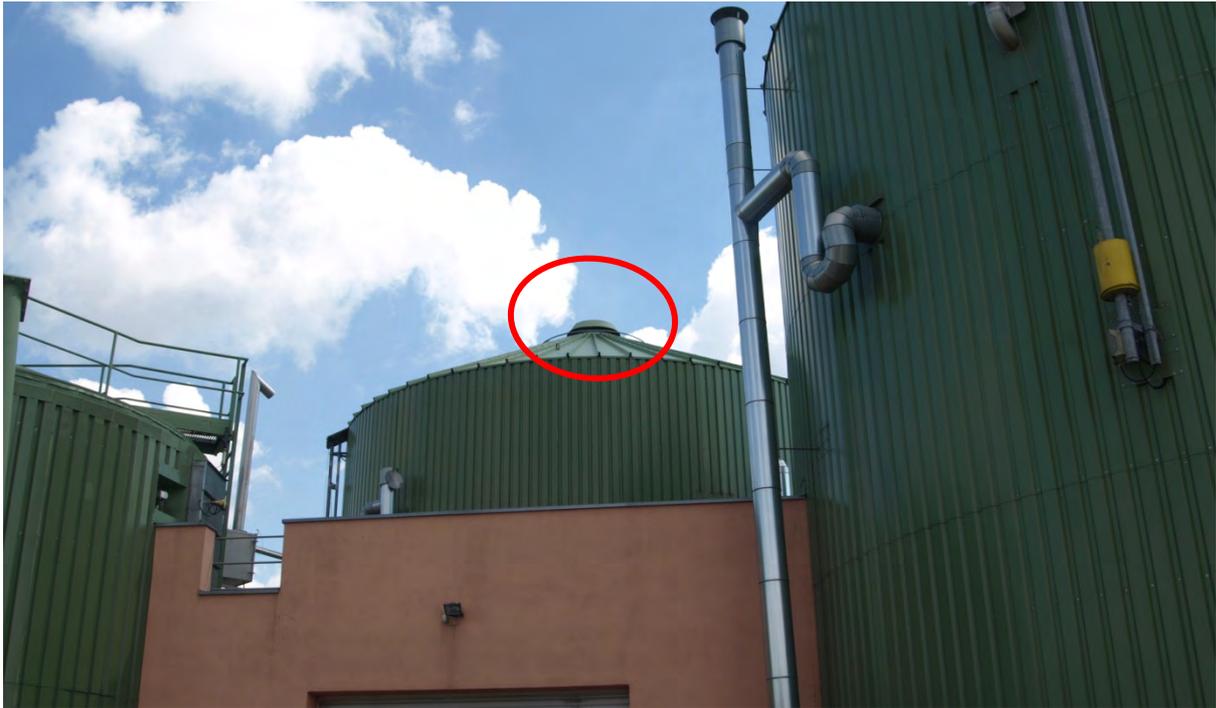
Video 2

Beschreibung: Außerdem konnte von diesem Standpunkt schon erkannt werden, dass aus der Behälterkrone von Fermenter 2 ebenfalls eine größere Menge Gas austritt.

Der Gasaustritt über die Behälterkrone wird auf eine Undichtheit der Gasfolie im Fermenter 2 zurückzuführen sein. Da hier erhebliche Gasmengen austreten, sollte so schnell wie möglich nachgebessert werden.

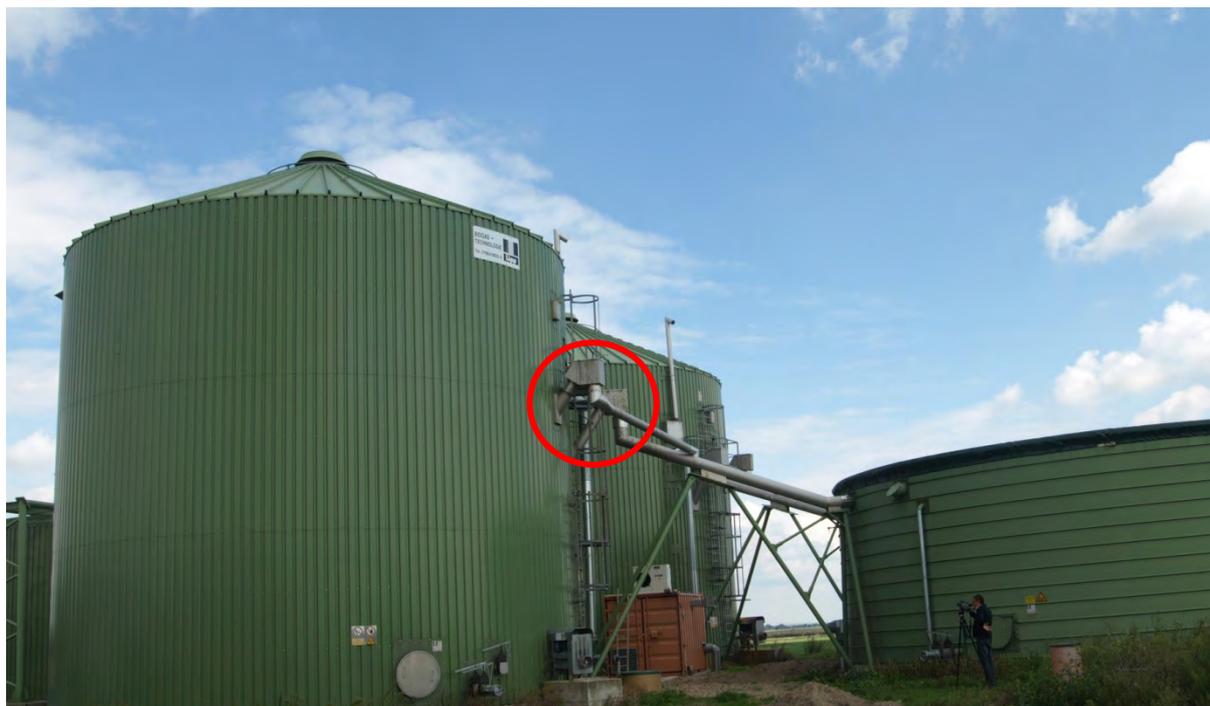
### Video 3

Beschreibung: Aus dieser Position konnte erkannt werden, dass im Bereich der Überlaufleitungen in das Endlager Gas austritt. Um die genaue Austrittsstelle zu lokalisieren, wurde die Position der GasCam gewechselt. Im Hintergrund konnte wieder der Gasaustritt an der Behälterkrone von Fermenter 2 beobachtet werden.

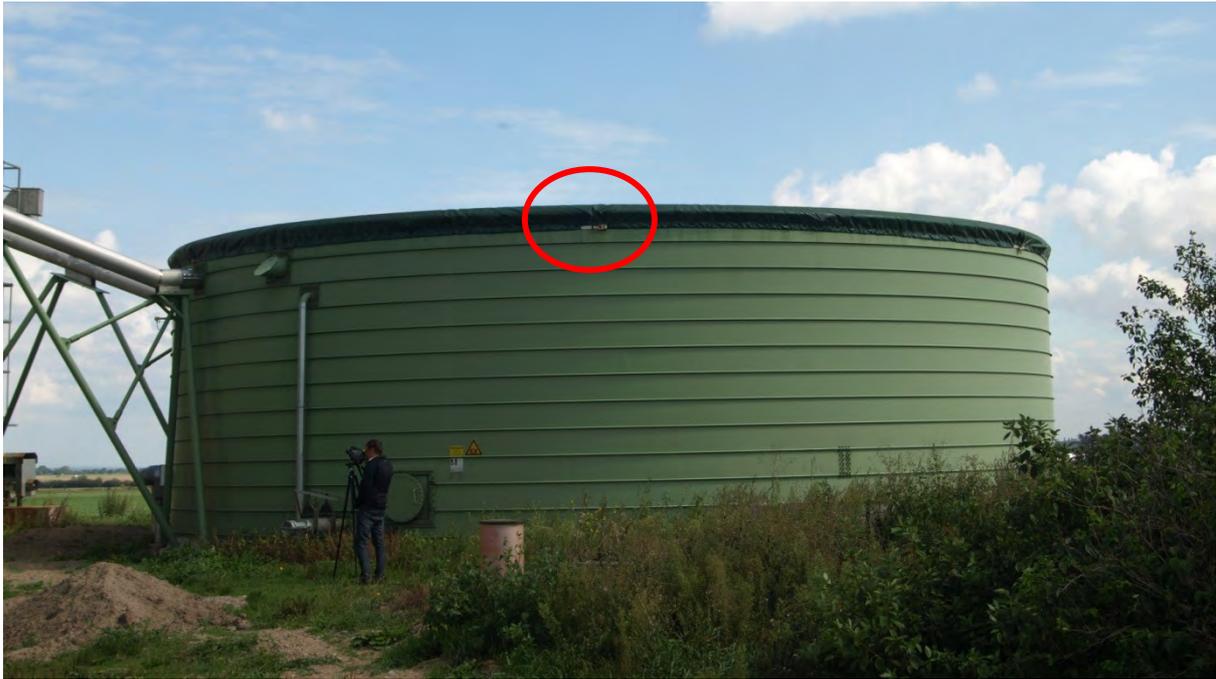
#### Video 4

Beschreibung: Ebenfalls aus Position 2 zu erkennen war, dass am Behälterrand des Endlagers geringe Mengen Gas austreten. Bei der Referenzmessung waren hier stoßweise Methankonzentrationen bis 50 ppm zu detektieren.

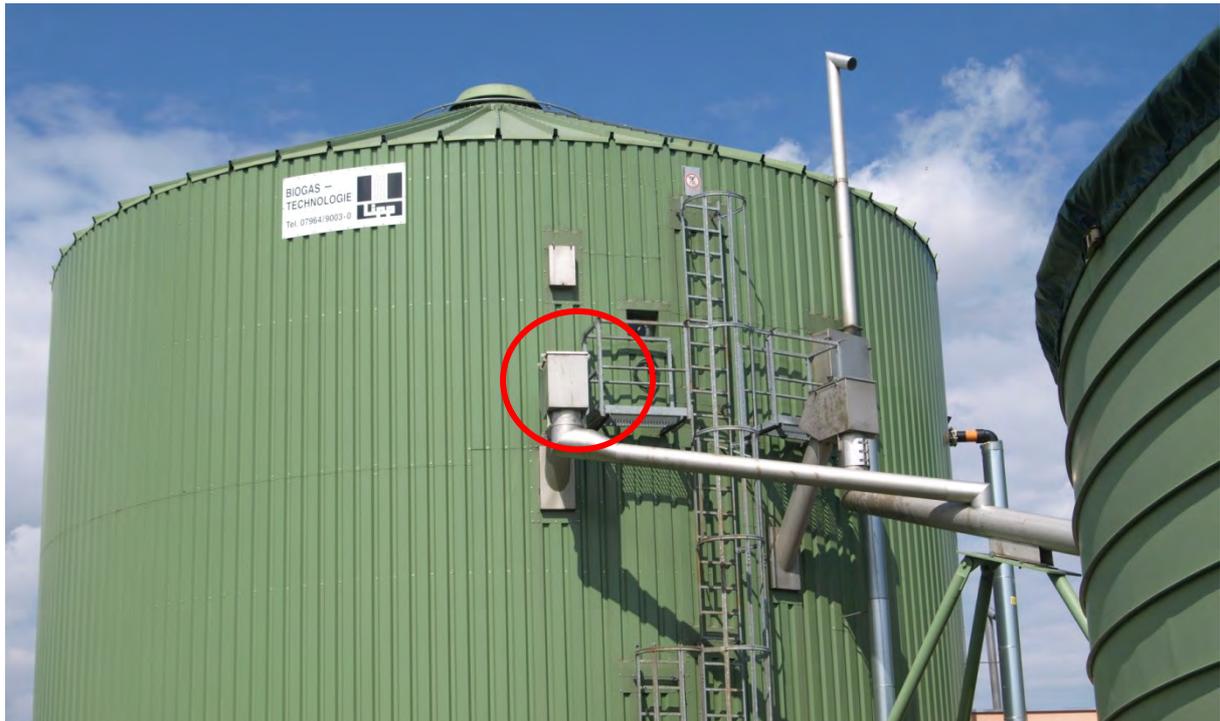
Video 5

**Beschreibung:** Nach dem Standortwechsel der GasCam konnte ein Gasaustritt aus Messung 3 aus dem linken Überlauf in das Endlager lokalisiert werden.

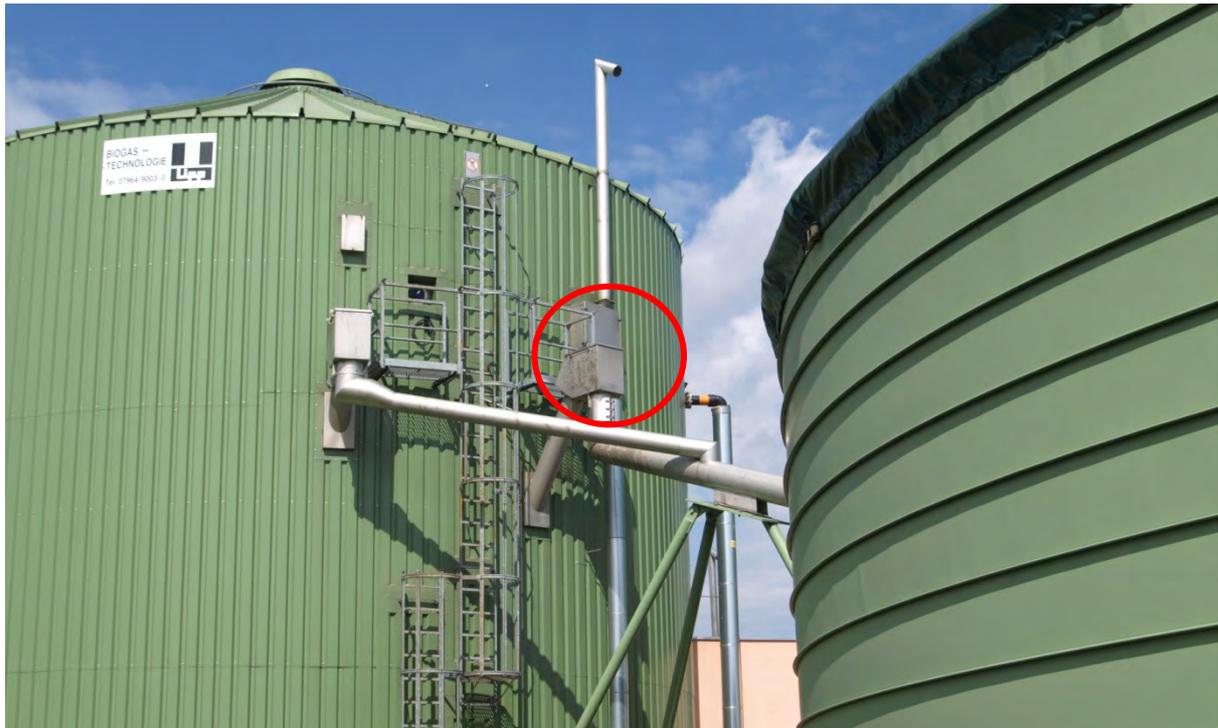
Video 6

Beschreibung: Aber auch aus dem rechten Überlauf in das Endlager tritt eine erhebliche Menge Gas aus.

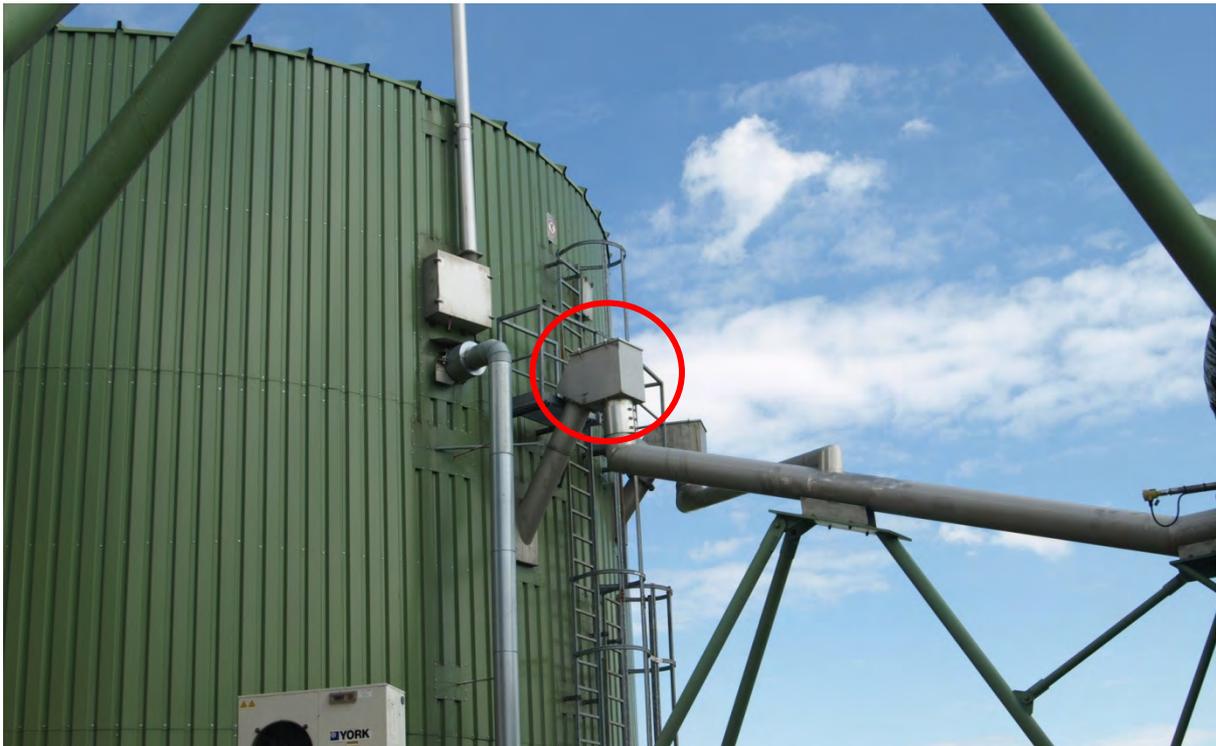
Video 7

Beschreibung: Nach einem erneuten Standortwechsel der GasCam konnte auch am Überlauf des Fermenter 2 erkannt werden, dass Gas austritt.

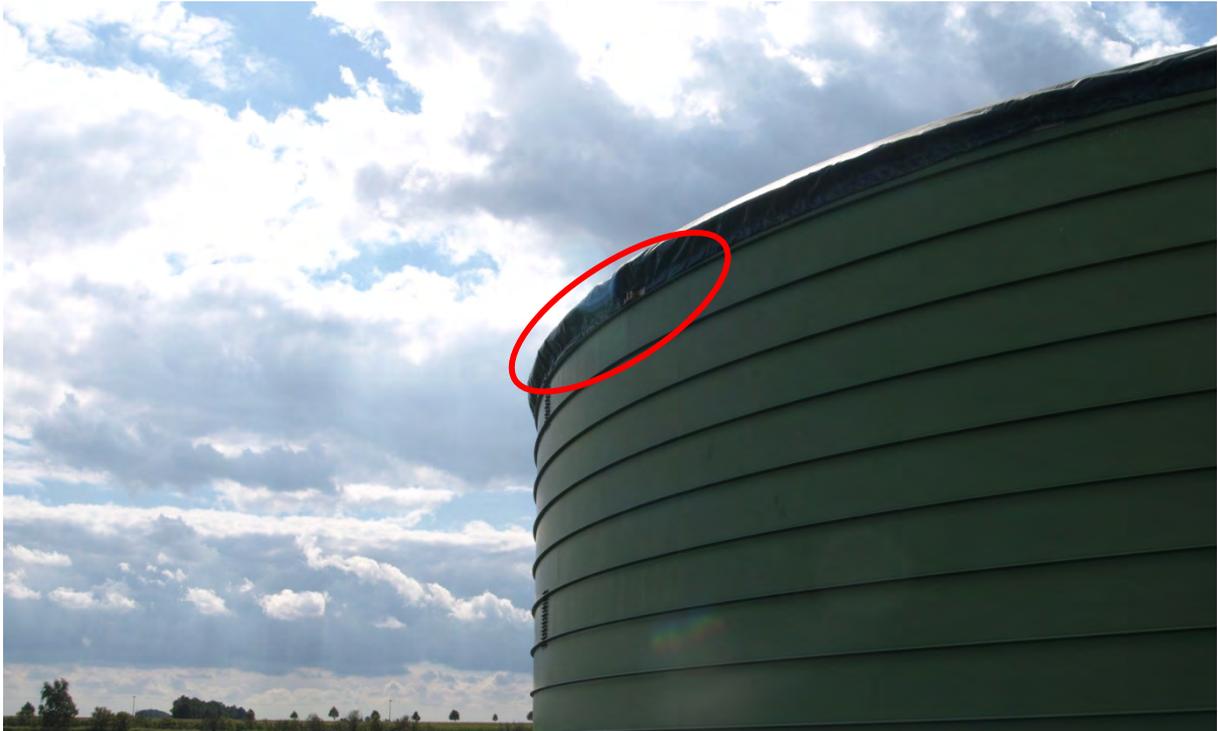
**Video 8**

Beschreibung: Von diesem Standort konnte eine erhebliche Gasmenge am Endlager visualisiert werden.

Bei der Referenzmessung mit dem SIGI Ex konnten am Behälterrand des Endlagers Methankonzentrationen von mehreren Vol% detektiert werden. Das Gas trat dabei im Bereich des Folienrands über einen größeren Bereich aus. An den Stellen, wo baulich bedingt die Folienabdeckung nicht direkt anliegt (hier z.B. eine angeschraubtes Flacheisen), sind die höchsten Konzentrationen zu messen.

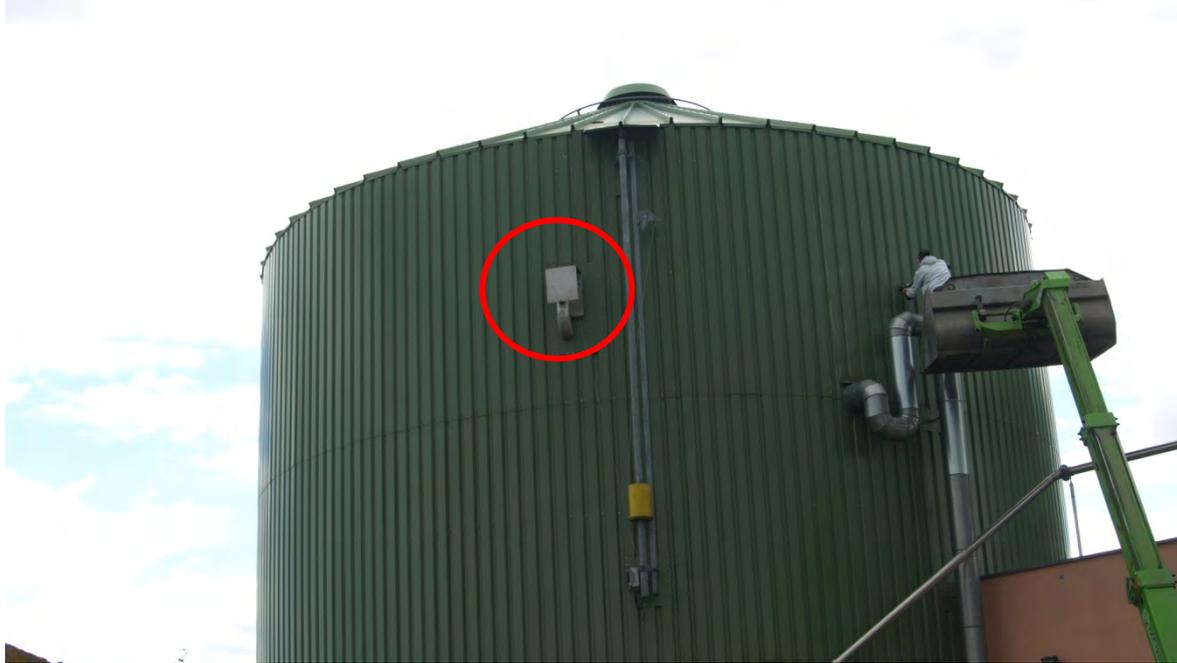
Video 9

Beschreibung: Aus dieser Position konnte erkannt werden, dass auch die Überdrucksicherung am Fermenter 2 ausgelöst hatte.

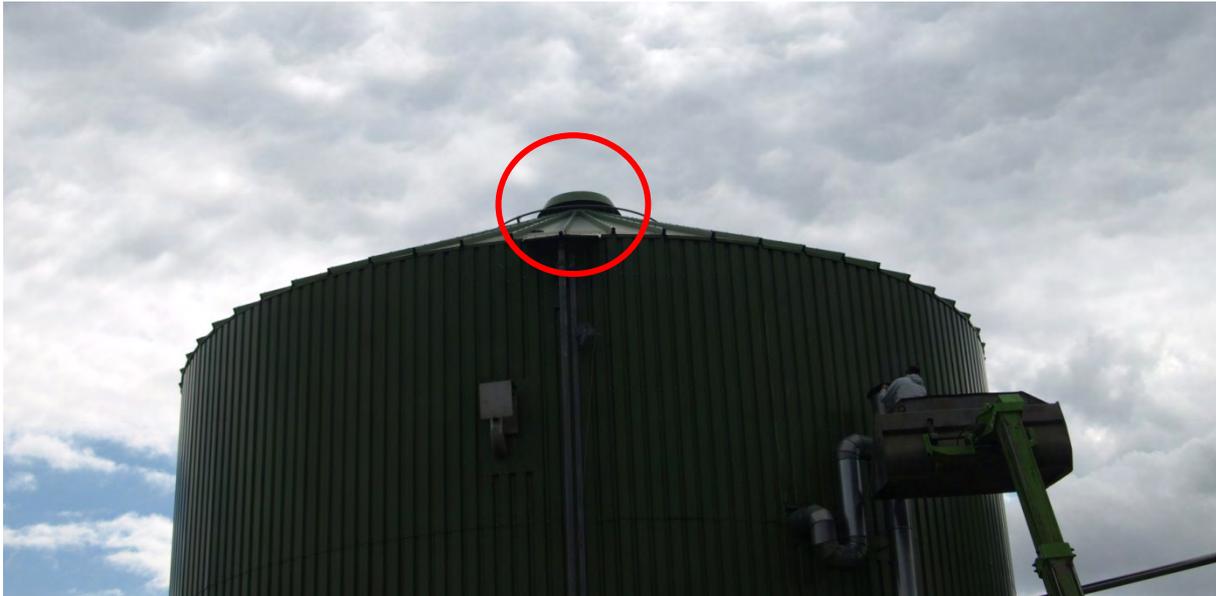
### Video 10

Beschreibung: Auch von hier konnte wieder der Gasaustritt an der Behälterkrone (vergleich Messung 2 und Messung 3) erkannt werden.

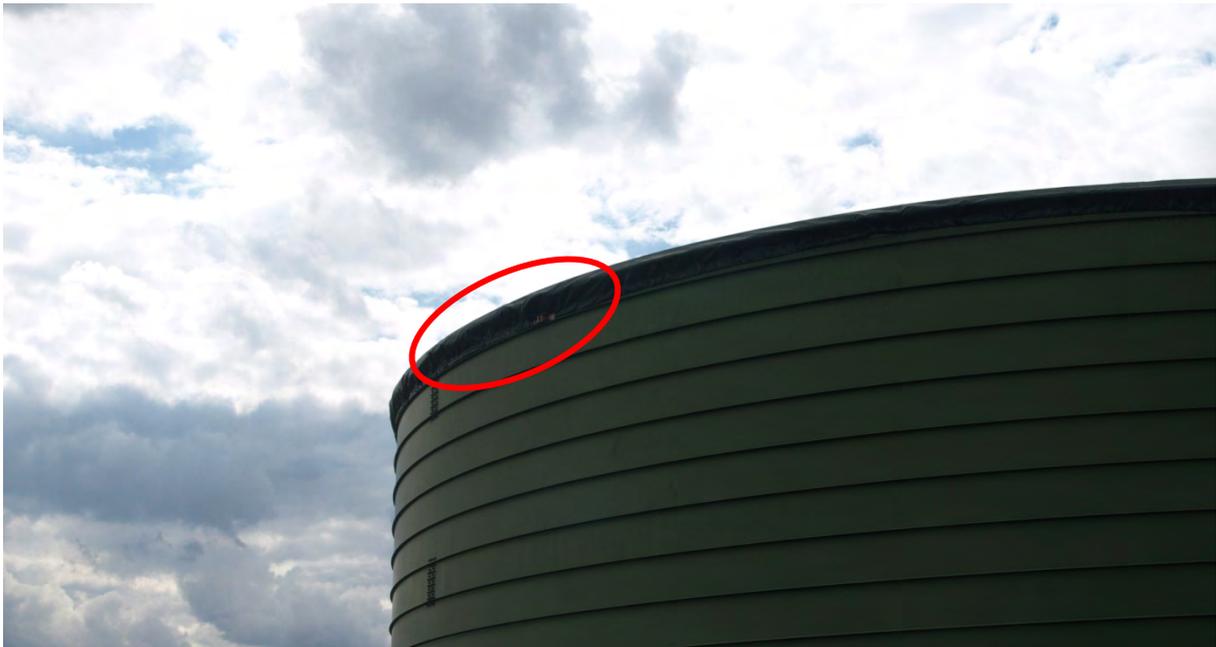
### Video Vergleichsmessung

Beschreibung: Da während der Messung der Gasaustritt am Endlager mit der Gaskamera der Firma FLIR nicht erkannt wurde, ist eine weitere Messung der Austrittsstelle gleichzeitig mit diesem Messsystem durchgeführt worden. Bei der Vergleichsmessung konnte der Gasaustritt auch mit diesem Messsystem erkannt werden.

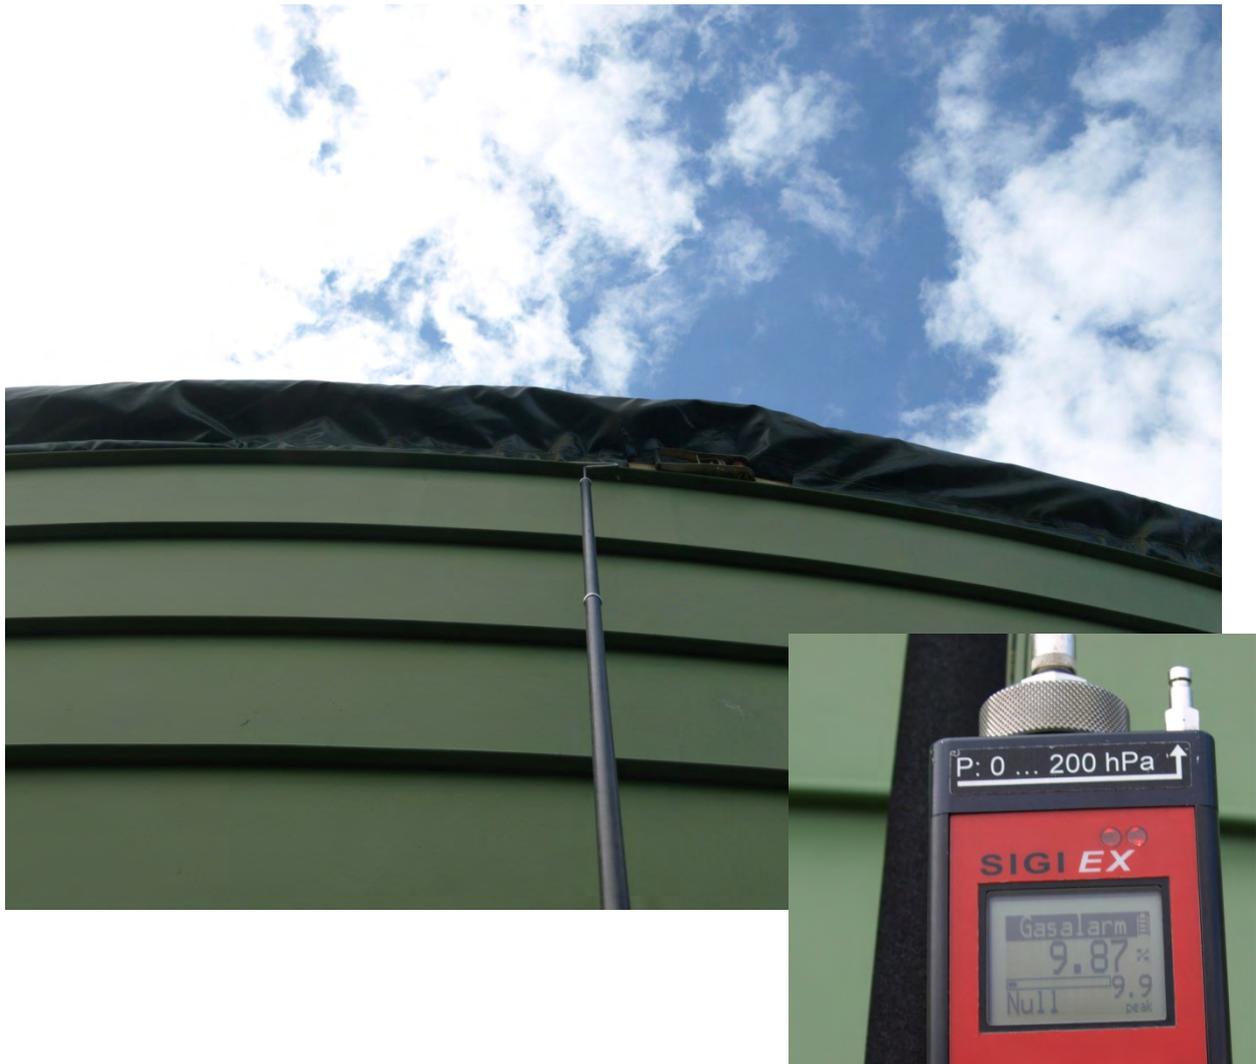
Bei der Vergleichsmessung konnte festgestellt werden, dass die größte Gasmenge im Bereich der Spannvorrichtung vom Spanngurt austritt. Hier konnten zeitweise Methankonzentrationen von 10 Vol% gemessen werden.
