Gewässerunterhaltung für den guten Zustand

Schriftenreihe, Heft 8/2018

Gewässerstruktur: Monitoring zur Effizienzkontrolle an der Schwarzen Elster

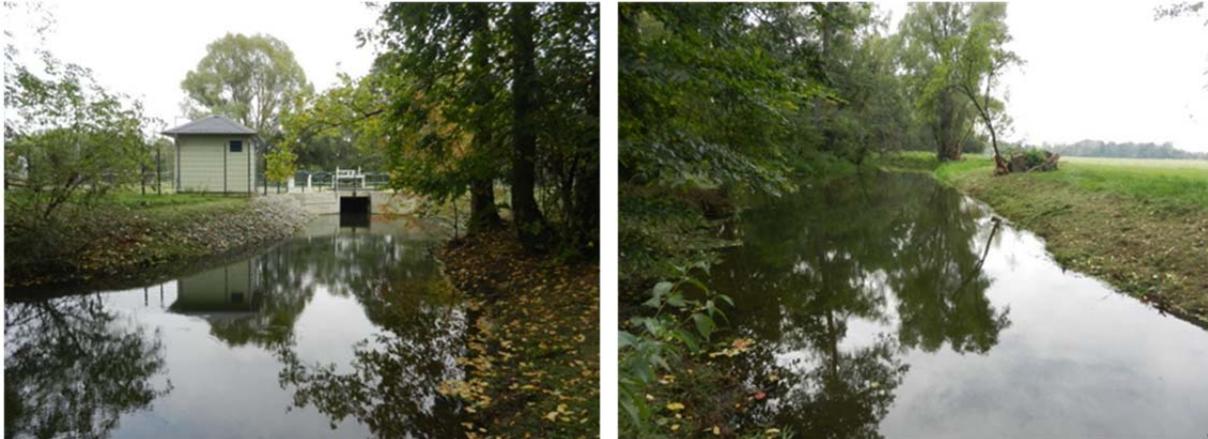
Abbildung 2: Schwarze Elster unmittelbar unterhalb vom Teilungswehr Brischko mit Blick auf das Wehr (links) bzw. in Fließrichtung abwärts (rechts)

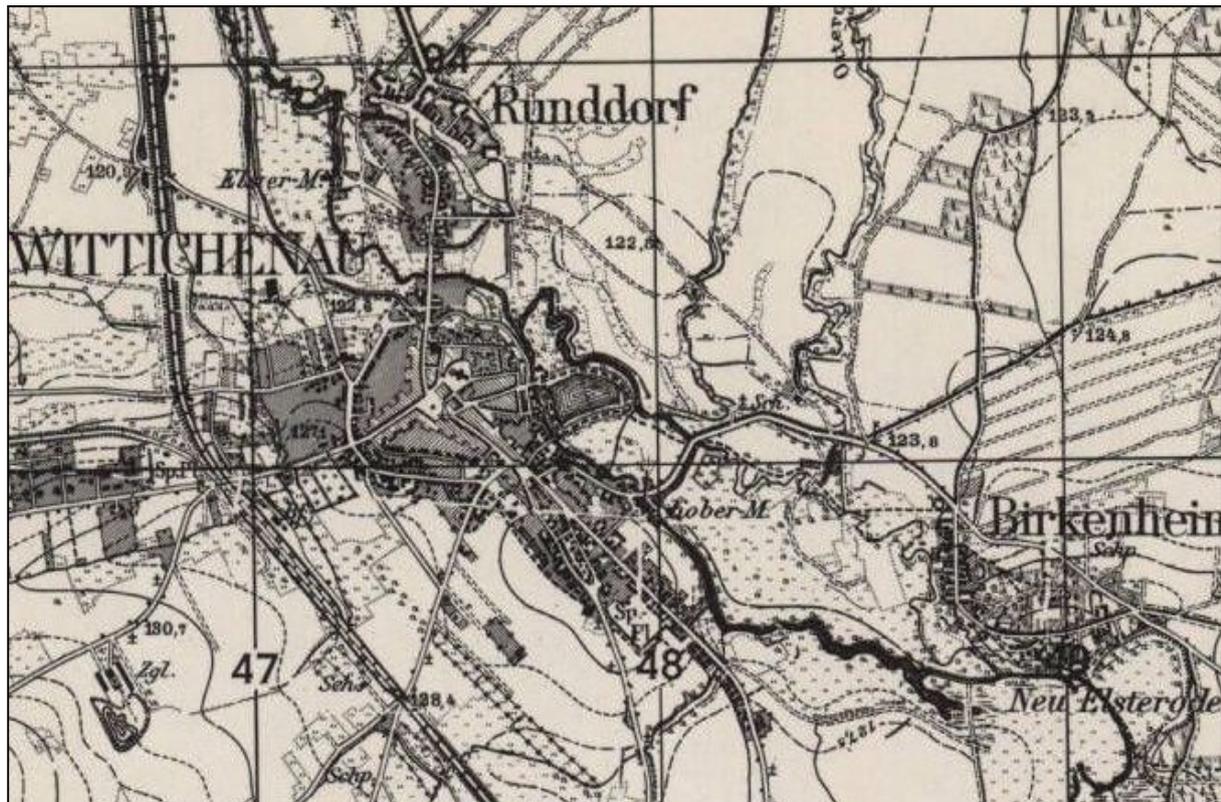
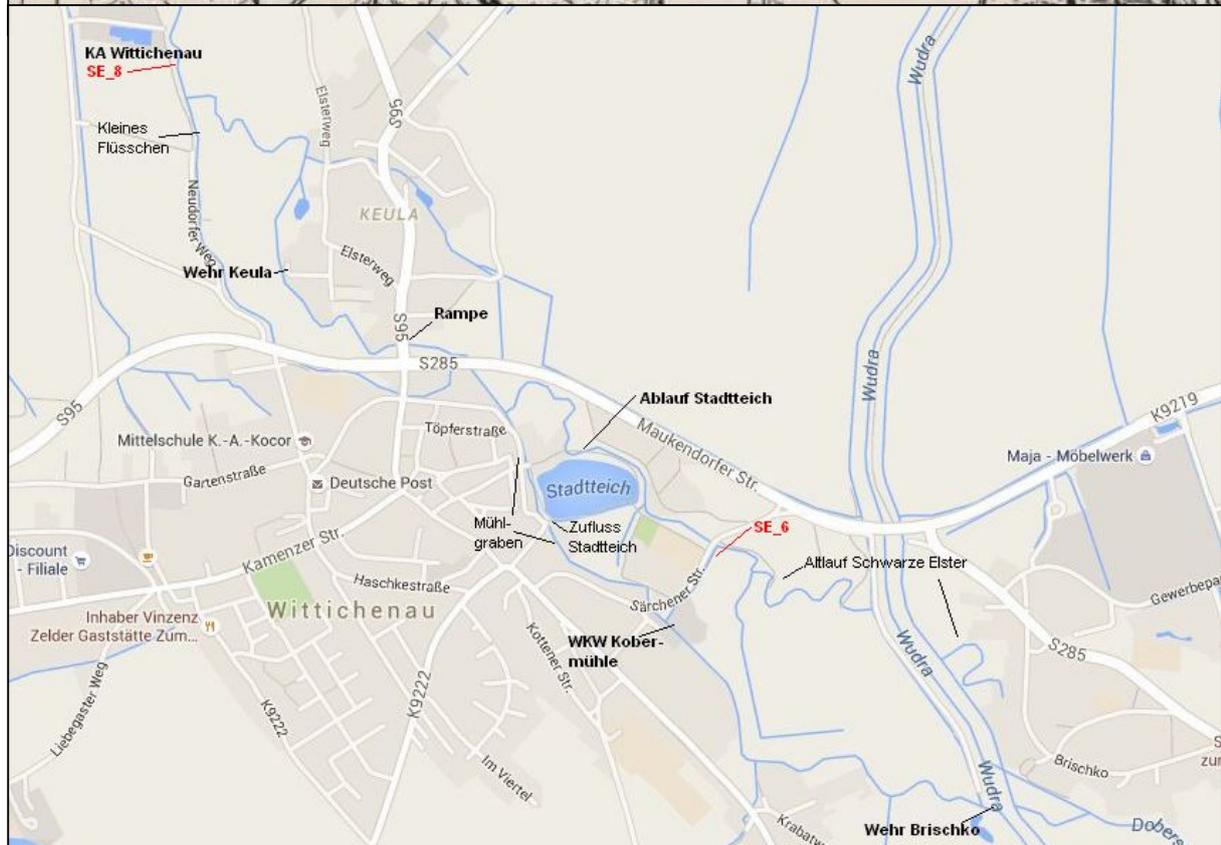
Abbildung 3: Vergleich der historischen und aktuellen Situation der Schwarzen Elster

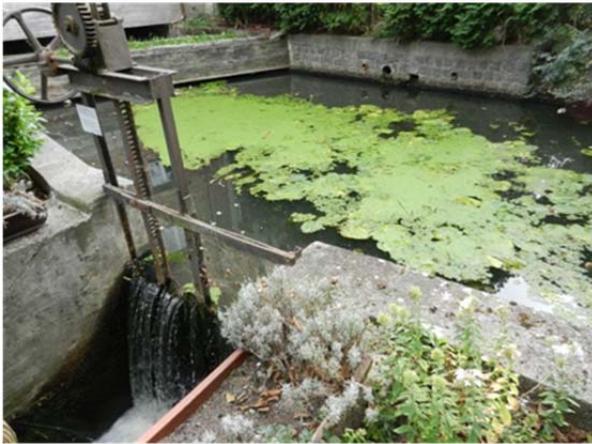
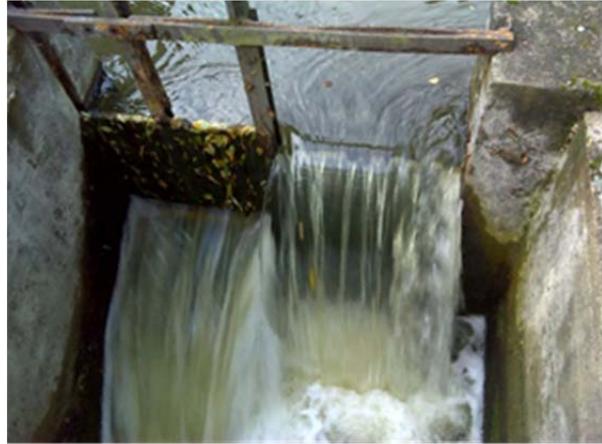
Das Wehr Kobermühle besitzt einen schmalen Abschlag mit sehr hohem Absturz in Richtung Schwarze Elster (siehe Abbildung 4 linkes Foto). Aktuell (Stand 2017) ist die Längsdurchgängigkeit für Fische nicht gegeben. Es scheint schwierig, in dem Bereich die geplanten 3,5 m³/s Durchfluss realisieren zu können, ohne das Wehr selbst direkt zu steuern bzw. ein Umgehungsgerinne zu schaffen. Die Art der Bewirtschaftung bzw. mögliche Bewirtschaftungsänderung des Wehres und auch die hydraulischen Fragen einer Durchleitung von 3,5 m³/s in diesem Bereich sind noch zu klären. Grundsätzlich scheint es möglich zu sein, das bestehende rechtsseitige Umgehungsgerinne (Graben parallel zur Wudra und anschließend Altlauf der Schwarzen Elster) zu reaktivieren und als Umgehungsgerinne zur Herstellung der Längsdurchgängigkeit bei ausreichendem Durchfluss der Schwarzen Elster zu bespannen.

Abbildung 4: Wehr Wasserkraftwerk Kobermühle

Bei der Probenahme am 22.10.2015 wurde beobachtet, dass die rechten Staubreiter des Wehres Kobermühle im unteren Bereich leicht angehoben waren (Abbildung 4 rechtes Foto). Das an diesem Tag in großer Menge im Wasser treibende Falllaub (und weiteres organisches Material) wurde auf diese Weise weiter transportiert in den Bereich unterhalb der Wasserkraftanlage Kobermühle.

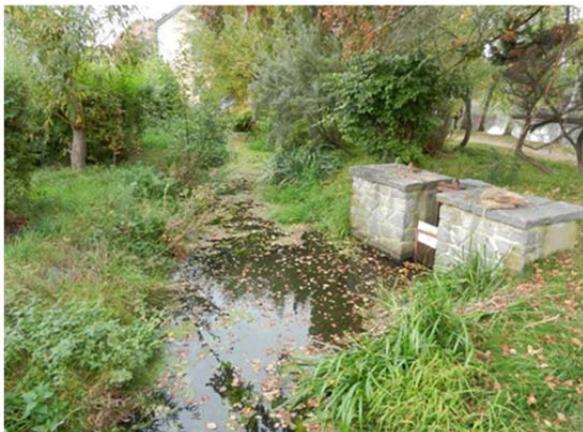
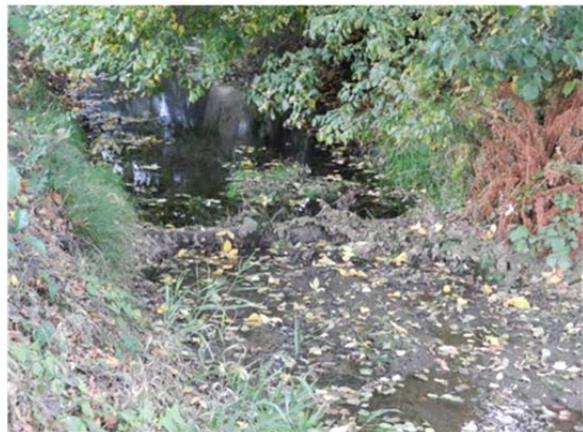
Abbildung 5: Mühlgraben mit Einlaufbauwerk Stadtteich

(links) sowie Schlammfang (rechts) kurz vor der Mündung in die Schwarze Elster

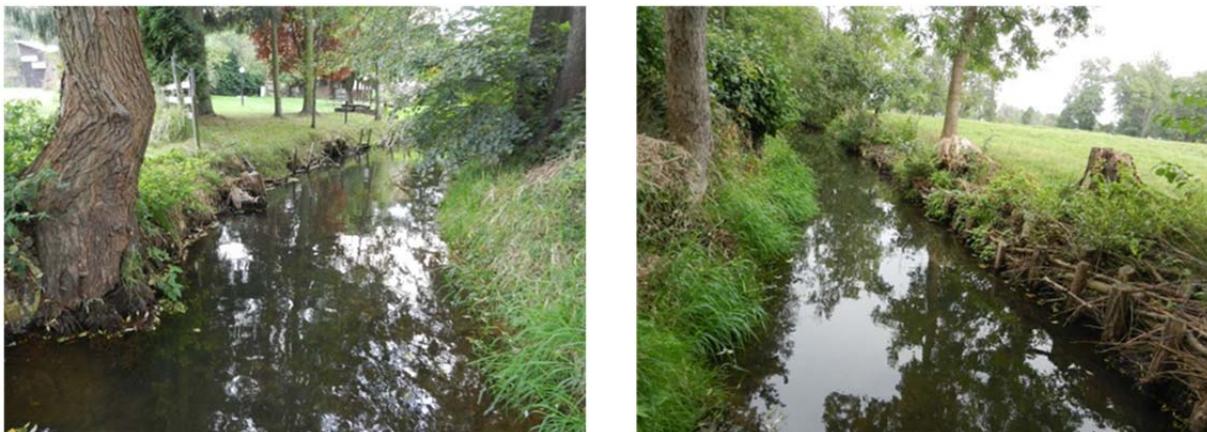
Die Schwarze Elster ist zwischen dem Wehr Kobermühle und der Einmündung des Ablaufs vom Stadtteich nur auf der Strecke parallel zur Särchener Straße frei fließend. Am Untersuchungstag war die Gewässersohle der Schwarzen Elster im Bereich oberhalb der Straßenbrücke Särchener Straße überwiegend sandig und das Wasser relativ klar. Bei diesem Abschnitt handelt es sich historisch gesehen noch um den Mühlgraben des WKA Kobermühle (siehe Abbildung 6).

Abbildung 6: Fließstrecke der Schwarzen Elster parallel zur Särchener Straße

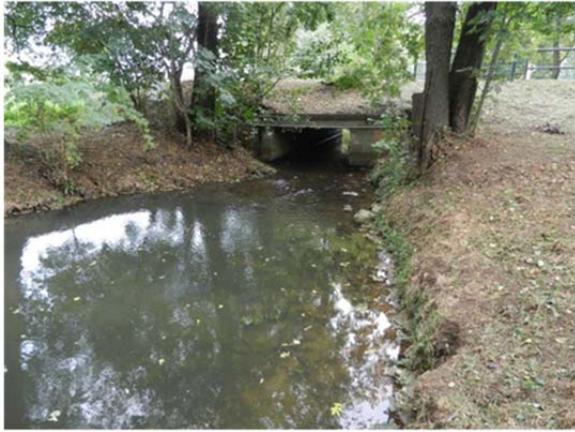
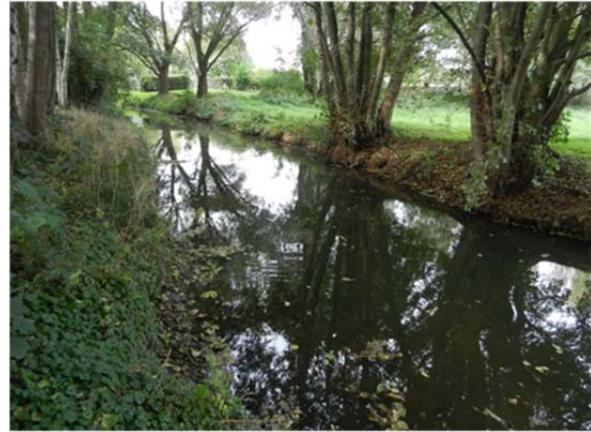
Unmittelbar vor der Straßenbrücke der Särchener Straße mündet rechtsseitig der Graben in die Schwarze Elster ein, welcher am Wehr Brischko abzweigt. Bei den letzten ca. 100 m dieses Grabens handelt es sich möglicherweise um den historischen Verlauf der Schwarzen Elster. Am Untersuchungstag wies dieser stark verlandete Graben einen nur sehr geringen Durchfluss (< 4l/s) und klares Wasser auf. Im Bereich unmittelbar vor der Grabeneinmündung ist die Schwarze Elster weitgehend frei fließend, mäßig beschattet (teilweise Entwicklung von Makrophyten) und überwiegend sandig. Nach eingehender Prüfung und Vergleich mit der oberhalb und unterhalb liegenden Fließstrecke wurde entschieden, den Bereich ab unmittelbar oberhalb der Straßenbrücke als weitere Messstelle (SE_6) festzulegen. Der Untersuchungsbereich ist gut vergleichbar mit der Referenzmessstelle SE_4.

Abbildung 7: Schwarze Elster direkt unterhalb der Unterquerung der Särchener Straße

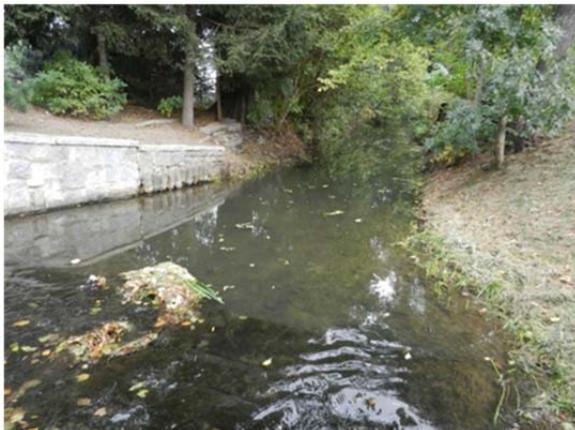
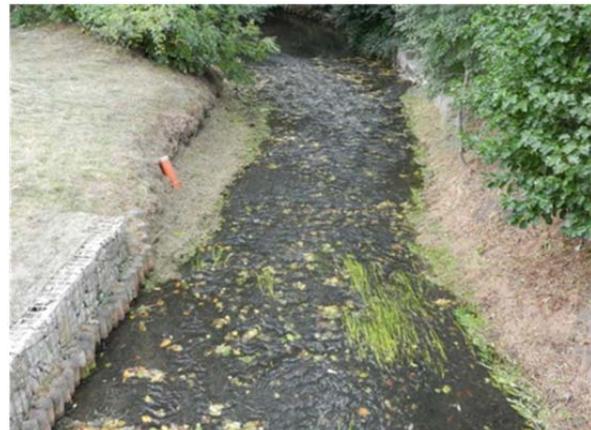
Abbildung 8: Lange Gleite mit starkem Rückstau (links) und viel Gefällevernichtung (rechts) im Bereich der Straßenkreuzung S 95.

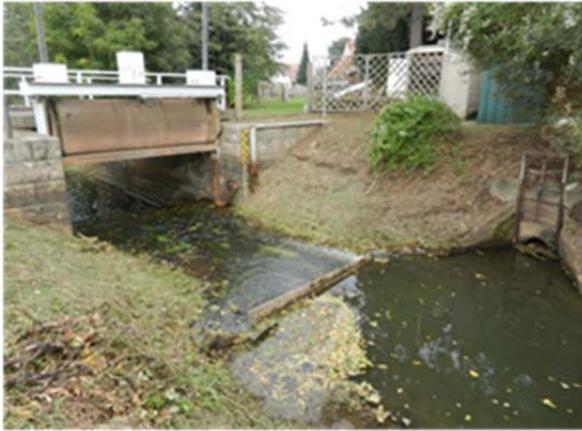
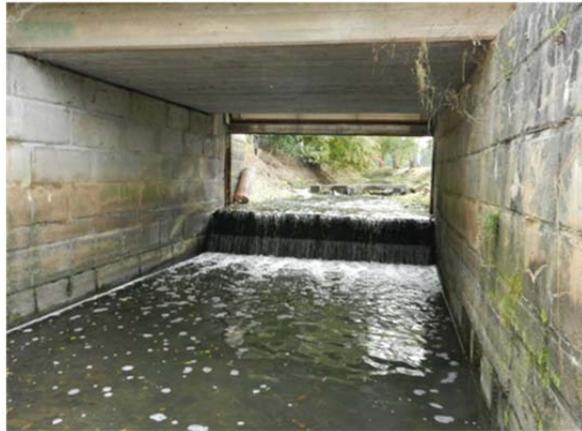
ausreichendes Gefälle auf den freien Fließstrecken, weshalb die Strömungsgeschwindigkeit zwischen den Bauwerken sehr niedrig ist.

Abbildung 9: Wehr Keula mit Pegel und zusätzlich hilfweisem Brett-Aufstau

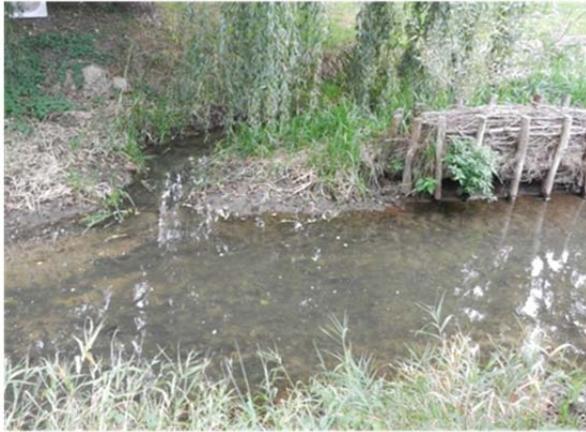
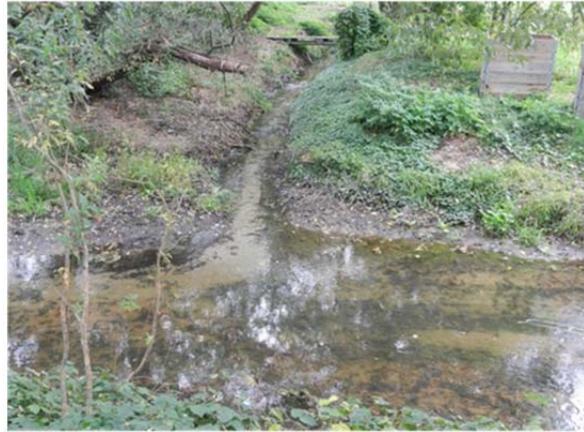
Ca. 200 m unterhalb vom Wehr Keula münden rechtsseitig zwei Gräben in die Schwarze Elster ein. Beim ersten handelt es sich um den Ablauf des Teiches, der kurz oberhalb vom Wehr mit Wasser aus der Schwarzen Elster gespeist wird. Am Untersuchungstag betrug der Durchfluss wegen Verstopfung des Einlaufbereichs nur ca. 4 l/s, das Zulaufrohr des Teiches erlaubt vom Durchmesser her jedoch potentiell deutlich höhere Durchflüsse. Der zweite Graben durchfließt nördlich im Bereich von Wittichenau ebenfalls einen Teich und wies am Untersuchungstag geschätzte 8 l/s Durchfluss auf. Beide Gräben waren am Untersuchungstag klar und der Mündungsbereich jeweils sandig (siehe Abb. 10). Die durchflossenen Teiche könnten grundsätzlich eine Belastungsquelle (insbesondere bei Abstau) darstellen, jedoch gab es darauf bei den bisherigen Untersuchungen diesbezüglich keine Anhaltspunkte.

Abbildung 10: Einmündung von zwei rechtsseitigen Gräben, die jeweils Teiche durchfließen.

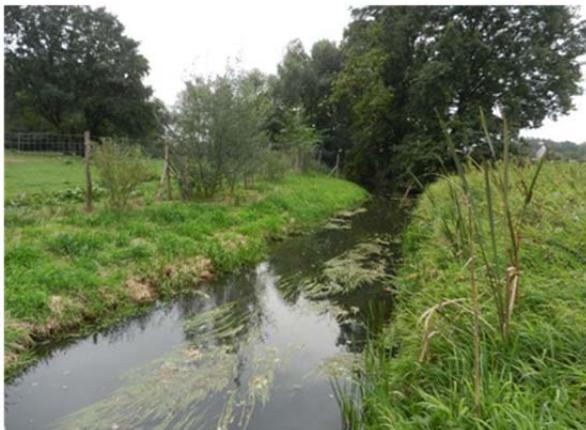
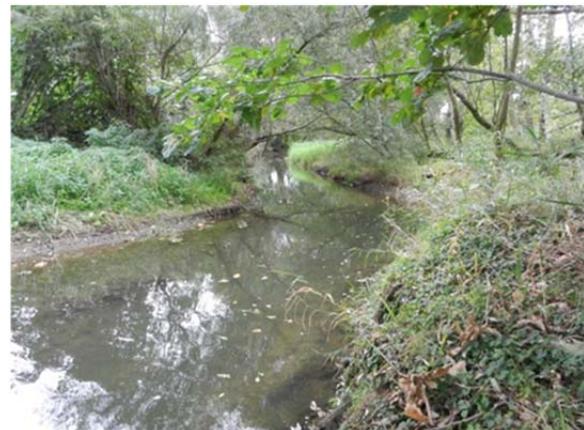
Die ersten ca. 160 m Strecke unterhalb dieser beiden Grabenmündungen fließt die Schwarze Elster noch weitgehend frei und ist durch eine Baumreihe mäßig bis teils stark beschattet. Die Sohle erschien optisch überwiegend sandig zu sein. Der Bereich ist ein Beispiel für den Zielzustand (frei fließend, unverschlammt, keine laufenden Unterhaltungsmaßnahmen nötig) und weitgehend vergleichbar mit der vorhandenen Referenzmessstelle SE_4, jedoch nicht vergleichbar mit den Messstellen SE_1 und SE_3. Im Gegensatz zur Referenz SE_4 schien weniger Hartsubstrat (Totholz und flutende Baumwurzeln) vorzukommen. An dieser beschatteten, frei fließenden Stelle könnten die Auswirkungen struktureller Unterschiede (sandige Strecke ohne im Vergleich zu mit Hartsubstraten) ermittelt werden. Da es diesbezüglich in der Fachliteratur bereits ausreichend Untersuchungen gibt, die auch zusammenfassend einer breiten Öffentlichkeit bekannt gemacht sind (z.B. VON SIEMENS, 2009), erschien eine zusätzliche Messstelle in diesem Bereich nicht nötig.

Abbildung 11: Schwarze Elster kurz oberhalb Kläranlage Wittichenau.

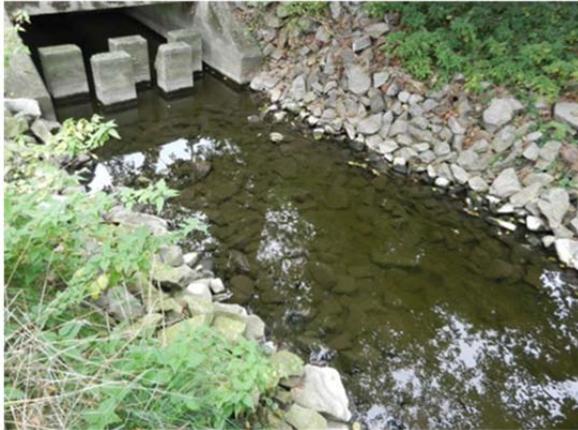
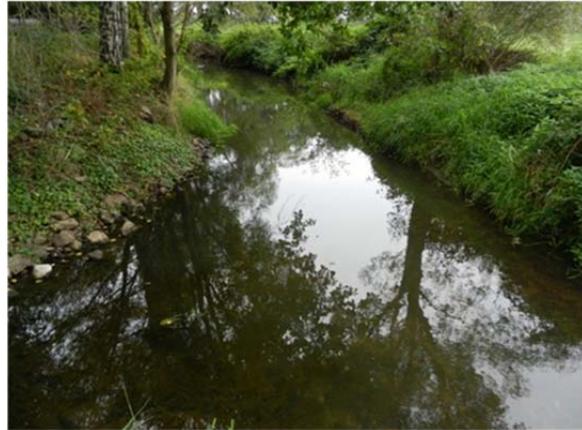
Der linksseitig mündende Ablauf der Kläranlage (siehe Abbildung 12) war am Untersuchungstag klarer als das Wasser der Schwarzen Elster. Die Steinschüttung im Ablaufgraben war nur mit einer dünnen Schlammauflage bedeckt. Für die von Anwohnern behaupteten Stoßbelastungen aus der Kläranlage konnten keine sichtbaren Anhaltspunkte gefunden werden.

Abbildung 12: Ablaufbereich der Kläranlage Wittichenau (links) und Verschmischungszone mit der Schwarzen Elster (rechts)

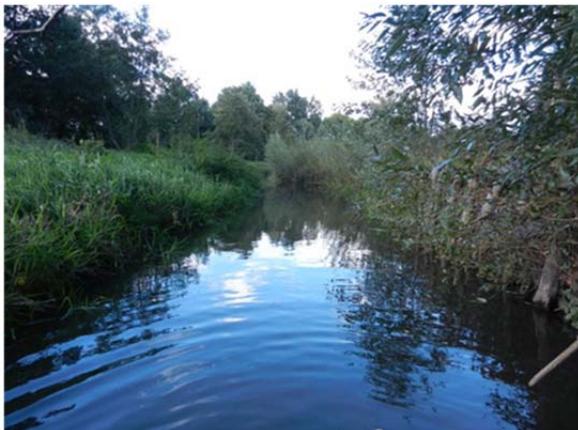
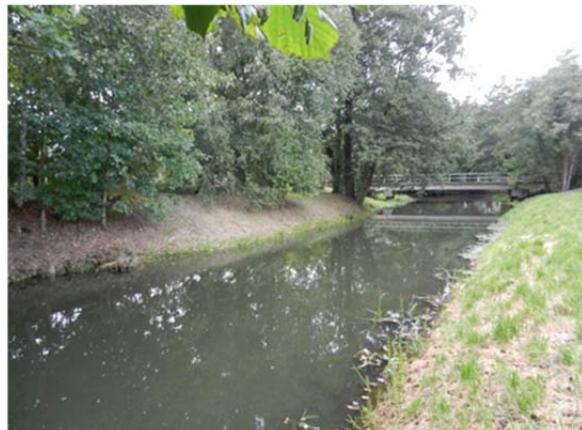
Die Messstellen SE_1 (unterhalb Kläranlage, Abbildung 13 linkes Foto) und SE_2 (oberhalb Straßenbrücke Neudorf-Klösterlich) zeigten sich im Herbst 2015 unverändert zum Zustand im Frühjahr 2015. Bereits an der Messstelle SE_1 ist abhängig vom Durchfluss ein mäßiger bis starker Rückstau (bis 2014 kein Rückstau) erkennbar und die Messstelle SE_2 hat einen teichartigen Charakter mit einer Wassertiefe von > 1 m. Es ist nicht abzusehen, dass das Wehr unterhalb der Straßenbrücke entfernt wird. Daher wurde auf die Beprobung der Messstelle SE_2 ab dem Jahr 2016 verzichtet.

Abbildung 13: Zustand der Messstellen SE_1 (links) und SE_2 (rechts) im Herbst 2015.

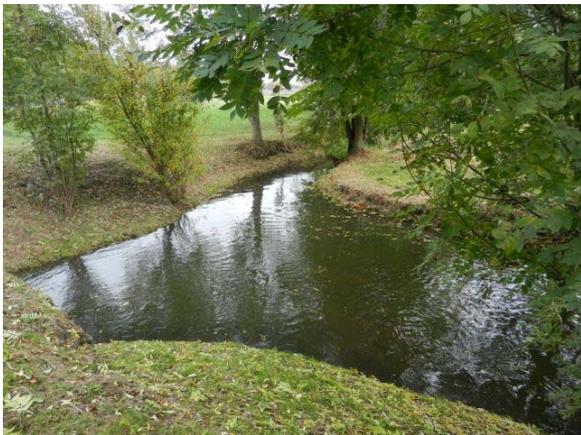
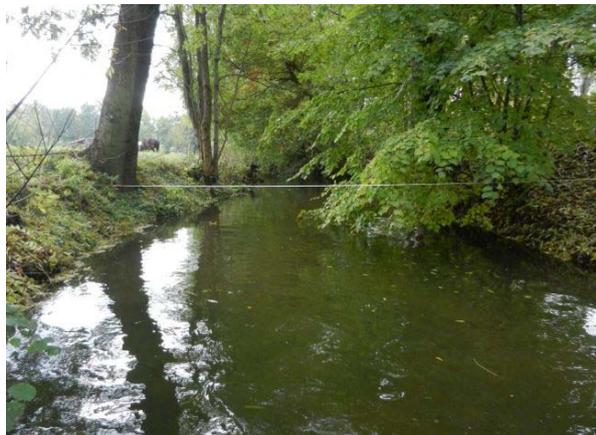
An der ersten Messstelle im Untersuchungsgebiet **SE_6** (unterhalb Wehr Kobermühle) ist die Schwarze Elster relativ breit ausgebaut mit trapezförmigem Ufer und im Querschnitt gleichmäßig tiefer Sohle. Die Stelle befindet sich kurz oberhalb der Mündung des ehemaligen Altlaufes der Schwarzen Elster (siehe Abbildung 14, linkes Foto). Linksseitig verläuft die Särchener Straße und rechtsseitig befindet sich Grünland mit Nutzung als Viehweide. Der Baumwuchs des rechten Ufers ist nur stellenweise lückig genug um punktuelle Entwicklungen von Wasserpflanzen zu erlauben. Die Gewässersohle war bei allen Untersuchungen überwiegend sandig und fest, jedoch verbreitet von einer dünnen Schicht grobpartikulären organischen Materials (insbesondere Falllaub und Zweige) bedeckt. Feinschlamm trat selten und Faulschlamm nicht auf. Submerse Makrophyten waren zu 5 % vorhanden, während flutende Ufervegetation nicht und flutende Baumwurzeln zu ca. 5 % auftraten. Bezüglich der Fließgeschwindigkeit, der Sohlbeschaffenheit und der Beschattung ist die Messstelle eher vergleichbar mit der Referenz SE_4 als mit den weitgehend noch unbeschatteten, verschlammten Messstellen SE_1 bis SE_3 sowie SE_8.

Abbildung 14: Messstelle SE_6 mit Mündung Altlauf (links) und Blick aufwärts (rechts), Oktober 2015.

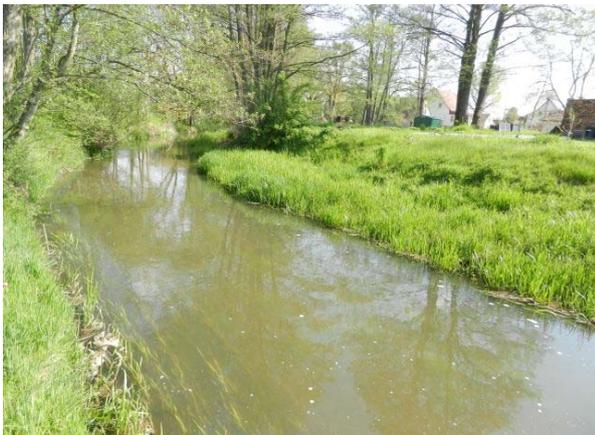
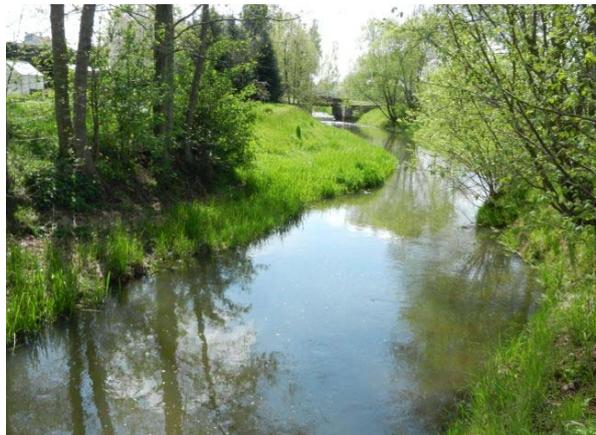
Die Messstelle **SE_7** befindet sich kurz unterhalb des Wehres Keula in einem frei fließenden Bereich. Durch eine schwache Biegung des Gewässers ist das linke Ufer als Prallhang und das rechte Ufer als Gleithang mit beginnender Ausbildung von Längsbänken ausgeprägt. Trotz der geringen (nahe Wehr) bis mäßigen Beschattung traten Makrophyten bei der Erstuntersuchung im Jahr 2015 in nur mäßiger Dichte auf. Der Anteil von *Ranunculus* sp. und *Callitriche* sp. an den submersen Makrophyten nahm von 2015 bis 2017 kontinuierlich zu.

Abbildung 15: Messstelle SE_7 Blick abwärts (links) und Blick aufwärts (rechts), Mai 2016.

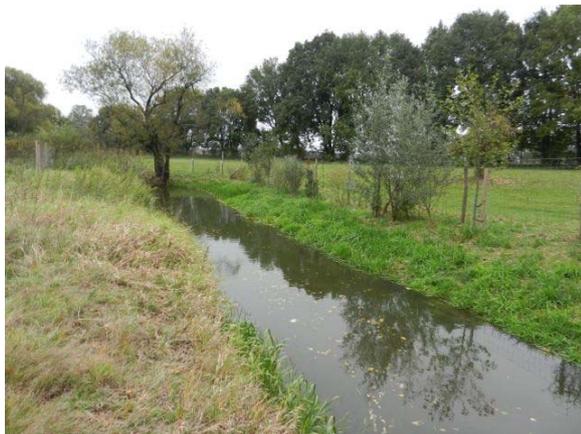
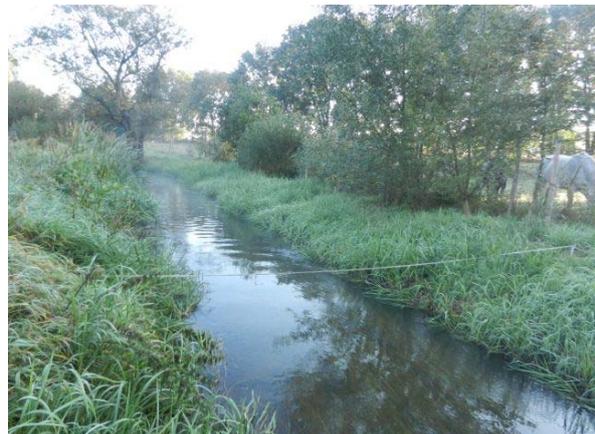
Im Oktober 2016 nahm der Anteil von feinen organischen Ablagerungen (FPOM, nicht jedoch grobes CPOM) deutlich ab. Aufgrund des eingeschränkten Makrophytenmanagements war der Anteil submerser Makrophyten deutlich höher als im Herbst 2015. Bei gleichem Durchfluss nahm aufgrund des geringeren Querschnittes die mittlere Fließgeschwindigkeit zu und insbesondere die Fließgeschwindigkeit über Grund erhöhte sich in Strommitte deutlich.

Abbildung 16: Messstelle SE_8 in Fließrichtung Oktober 2015 (links) bzw. September 2016 (rechts).

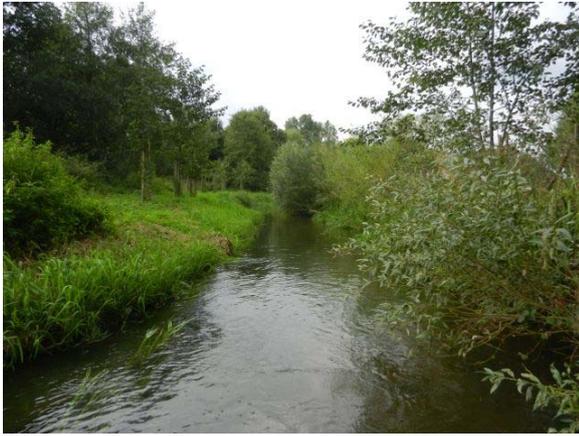
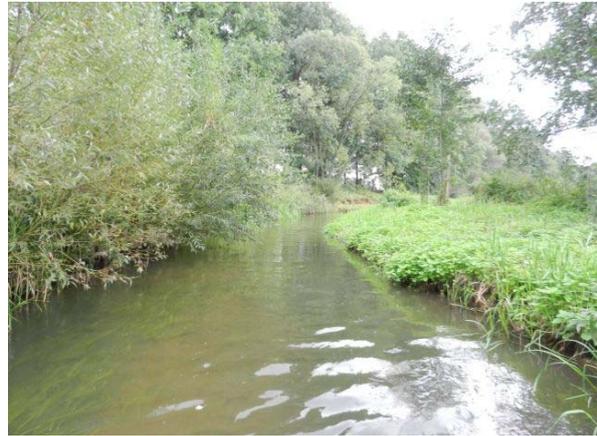
Im Bereich der Messstelle SE_1 war das Querprofil der Schwarzen Elster durch einwachsende Ufervegetation vor allem im Jahr 2013 stark eingengt und die Fließgeschwindigkeit hoch. Im Gleithangbereich waren unter der Vegetation weiche, ausgasende Schlammبانke hoher Mächtigkeit vorhanden, während im Bereich des Stromstriches nahezu ausschließlich sandige Substrate vorkamen. Im Jahr 2014 fand eine Sedimentberäumung mit Profilaufweitung im Gleithangbereich und Einbau von Weidenfaschinen im Prallhangbereich statt. Aufgrund der weiterhin geringen Durchflüsse (ca. 0,2 m³/s) in Kombination mit Rückstau durch Erhöhung eines unterhalb gelegenen Aufstaus sank die Fließgeschwindigkeit in den Jahren 2014 und 2015 stark ab und es kam zu erneuten Schlammablagerungen auf der Gewässersohle. Bei den Untersuchungen im Jahr 2016 waren die im Prallhangbereich gesteckten Weiden bereits kräftig gewachsen und trugen zur Teilbeschattung des Gewässers bei. Mit der Erhöhung der Durchflüsse ab Herbst 2015 auf > 0,5 m³/s machte sich der Rückstau des weiterhin bestehenden Wehres nur noch gering bemerkbar und der Anteil an sandigen, unverschlammten Sohlbereichen stieg auf 35 % an. Im Jahr 2016 fand im Rahmen des Makrophytenmanagements eine deutlich geringere und auch nicht die gesamte Gewässerbreite betreffende Entnahme von Makrophyten im Vergleich zu den Vorjahren statt.

Abbildung 17: Messstelle SE_1 abwärts (links) und aufwärts (rechts), September 2016.

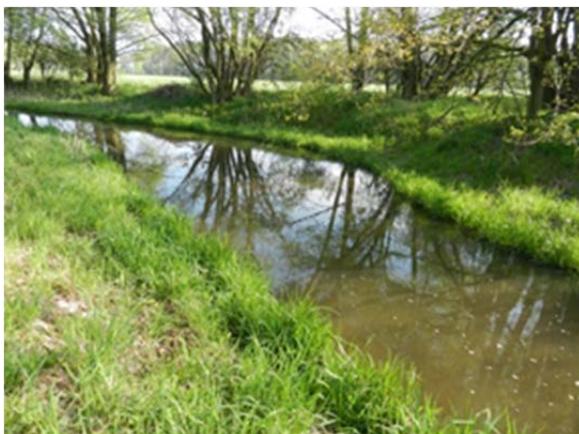
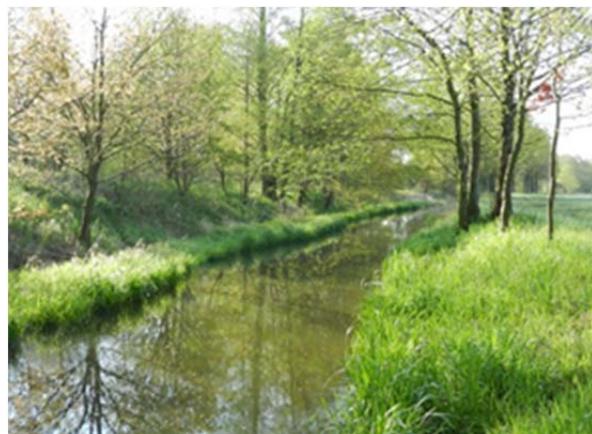
Mit zunehmender Beschattung der Messstelle SE_3 ist ein Rückgang an Makrophyten und eine Zunahme sandiger Substrate zu erwarten. Das geringe Gefälle wird vermutlich dauerhaft zu Feinsedimentablagerungen in den Randbereichen und zu geringer Strömung führen, was die Entwicklungsfreudigkeit und die mögliche Verbesserung der Zustandsklasse auf Basis des Makrozoobenthos einschränkt.

Abbildung 18: Messstelle SE_3 abwärts (links) und aufwärts (rechts), Mai 2016.

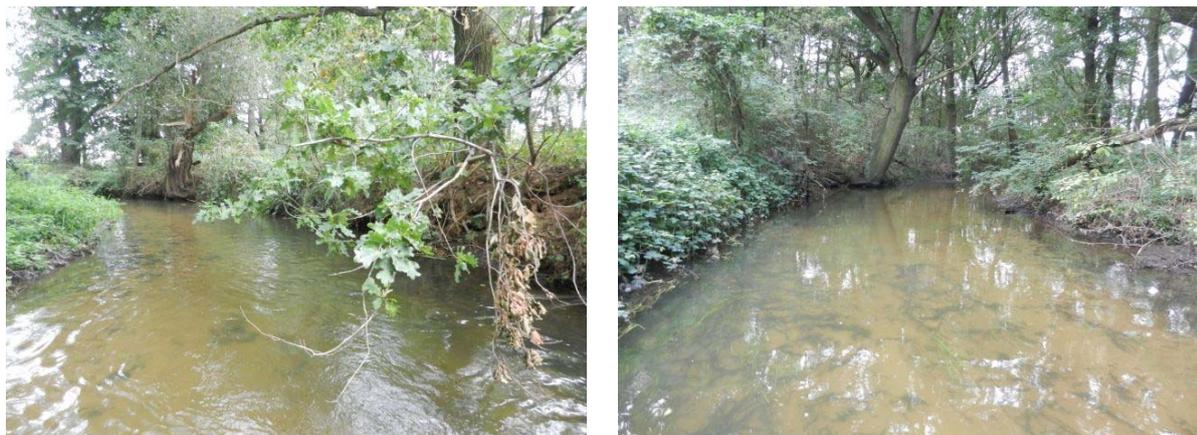
SE_1, SE_3 und SE_8 deutliche Unterschiede bestehen (geringere Beschattung, mehr Makrophyten, mehr organische Ablagerungen).

Abbildung 19: Messstelle SE_4 abwärts (links) und aufwärts (rechts), September 2016.

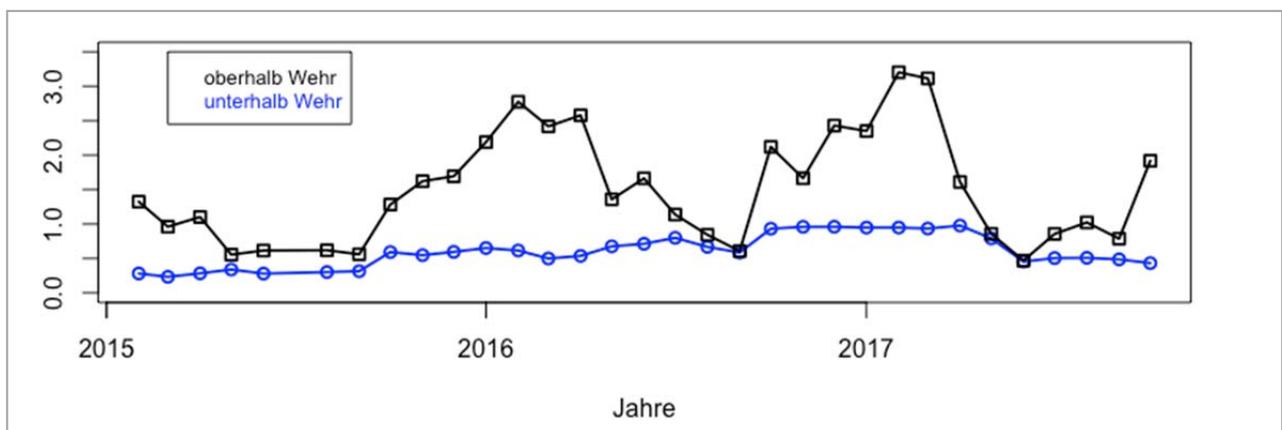
Alle seit 2012 durchgeführten Maßnahmen der Grundräumung und Profilaufweitung waren vorbereitende Maßnahmen um erhöhte und dynamisierte Abflüsse in der Schwarzen Elster realisieren zu können. Die folgende Abbildung zeigt die Durchflussmengen in der Schwarzen Elster, gemessen am Teilungwehr Brischko. Wie die monatlichen Mittelwerte verdeutlichen, gab es eine Erhöhung des Durchflusses der Schwarzen Elster ab Oktober 2015 auf mindestens 0,5 m³/s. Im April 2016 wurde in einem zweiten Schritt der Durchfluss in die Schwarze Elster auf ca. 1 m³/s gesteigert, wenn die Wassermenge der Schwarzen Elster vor dem Teilungwehr dies zuließ. Datenlücken bestanden im Januar und Juli 2015. Seit Mai 2017 ging der Durchfluss unterhalb des Wehres Brischkos wieder zurück auf unter 0,5 m³/s. Warum die Steuerung am Wehr Brischko zugunsten erhöhter Durchflussmengen in der Schwarzen Elster nicht fortgeführt wurde, ist unklar.

Abbildung 20: Durchfluss [m³/s] in der Schwarzen Elster oberhalb und unterhalb des Teilungwehres Brischko,

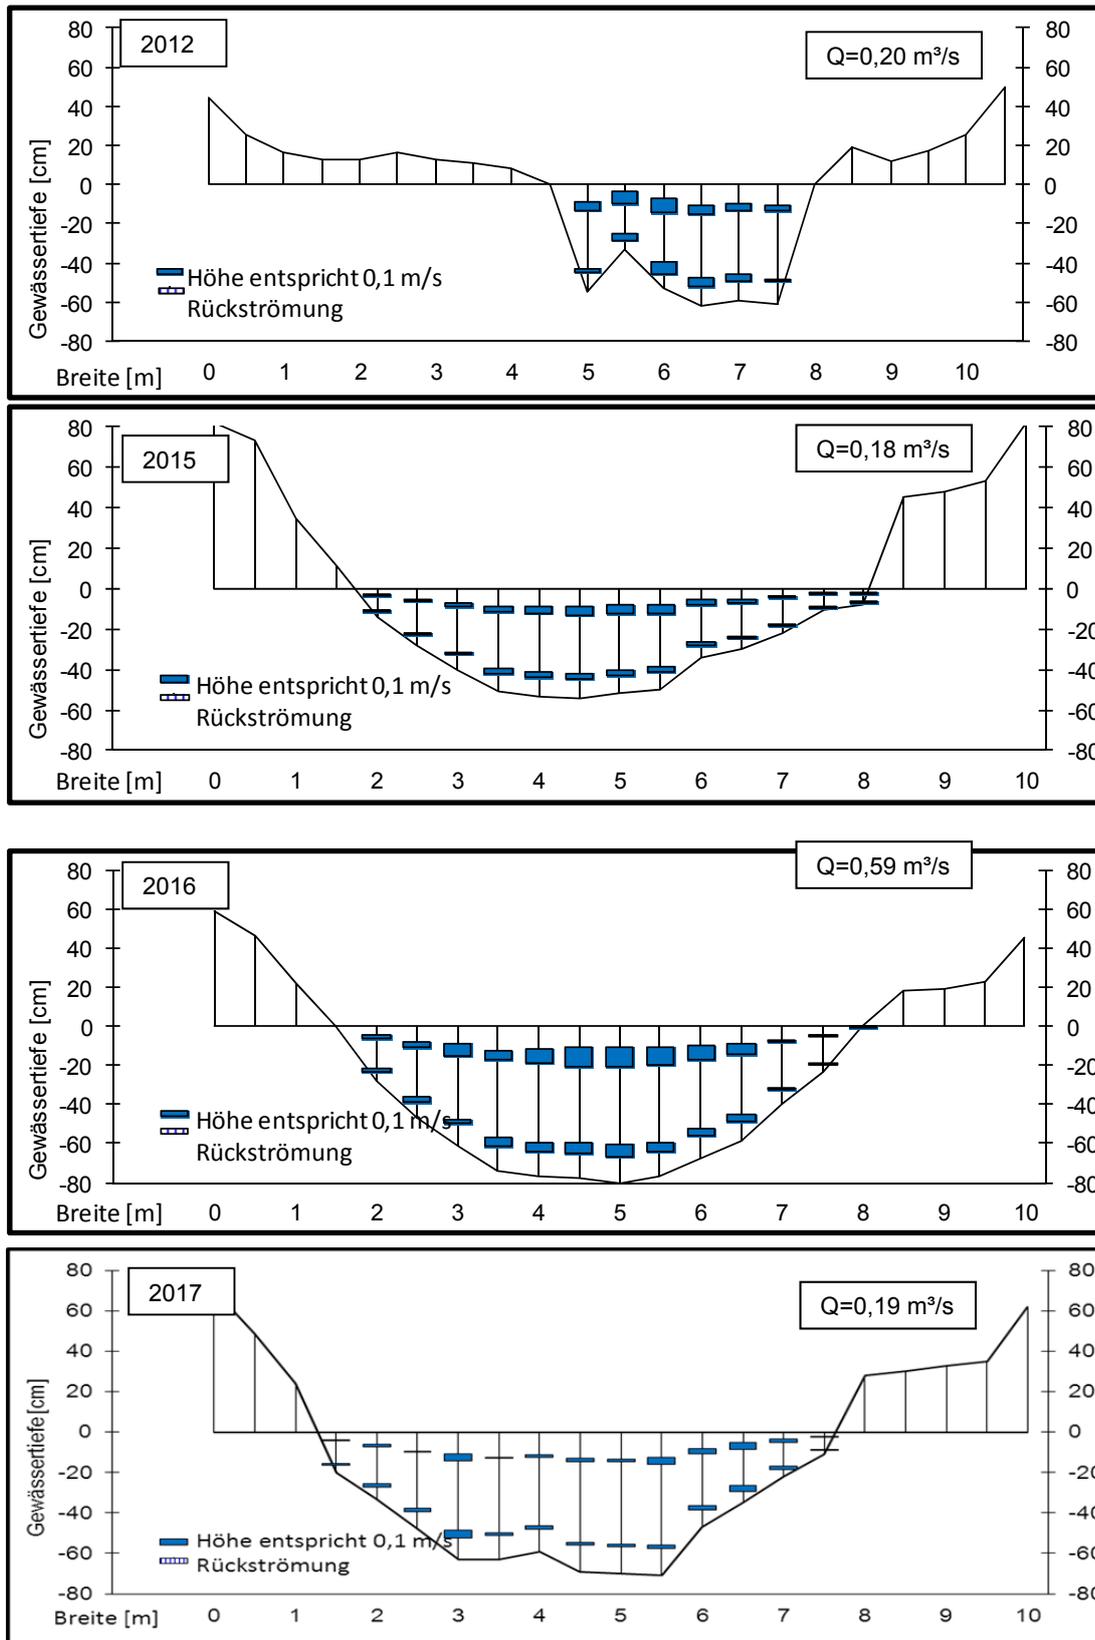
Abbildung 22: Querprofilaufnahme an der Messstellen SE_3

An der Messstelle SE_3 wurden im Herbst 2016 auch bei hohem Durchfluss von 0,59 m³/s relativ geringe Fließgeschwindigkeiten von im Mittel 0,17 m/s und maximal 0,33 m/s gemessen. Bedingt ist dies vermutlich durch ein geringes Gefälle und einen breiten, großen Querschnitt mit einer Fläche von 3,56 m². Die mittlere Fließgeschwindigkeit von 0,17 m/s ist im Vergleich zum Ausgangszustand (Durchschnittsgeschwindigkeit 0,13 m/s und Maximalgeschwindigkeit 0,26 m/s) höher und verglichen mit dem Zustand nach Umbau bei noch geringem Durchfluss deutlich höher (im Mittel 0,08 m/s und maximal 0,16 m/s bei 0,18 m³/s Durchfluss). Bei wieder geringerem Durchfluss im Herbst 2017 (0,19 m³/s) konnte an SE_3 eine mittlere Fließgeschwindigkeit von 0,06 m/s und eine Maximalgeschwindigkeit von 0,13 m/s gemessen werden.

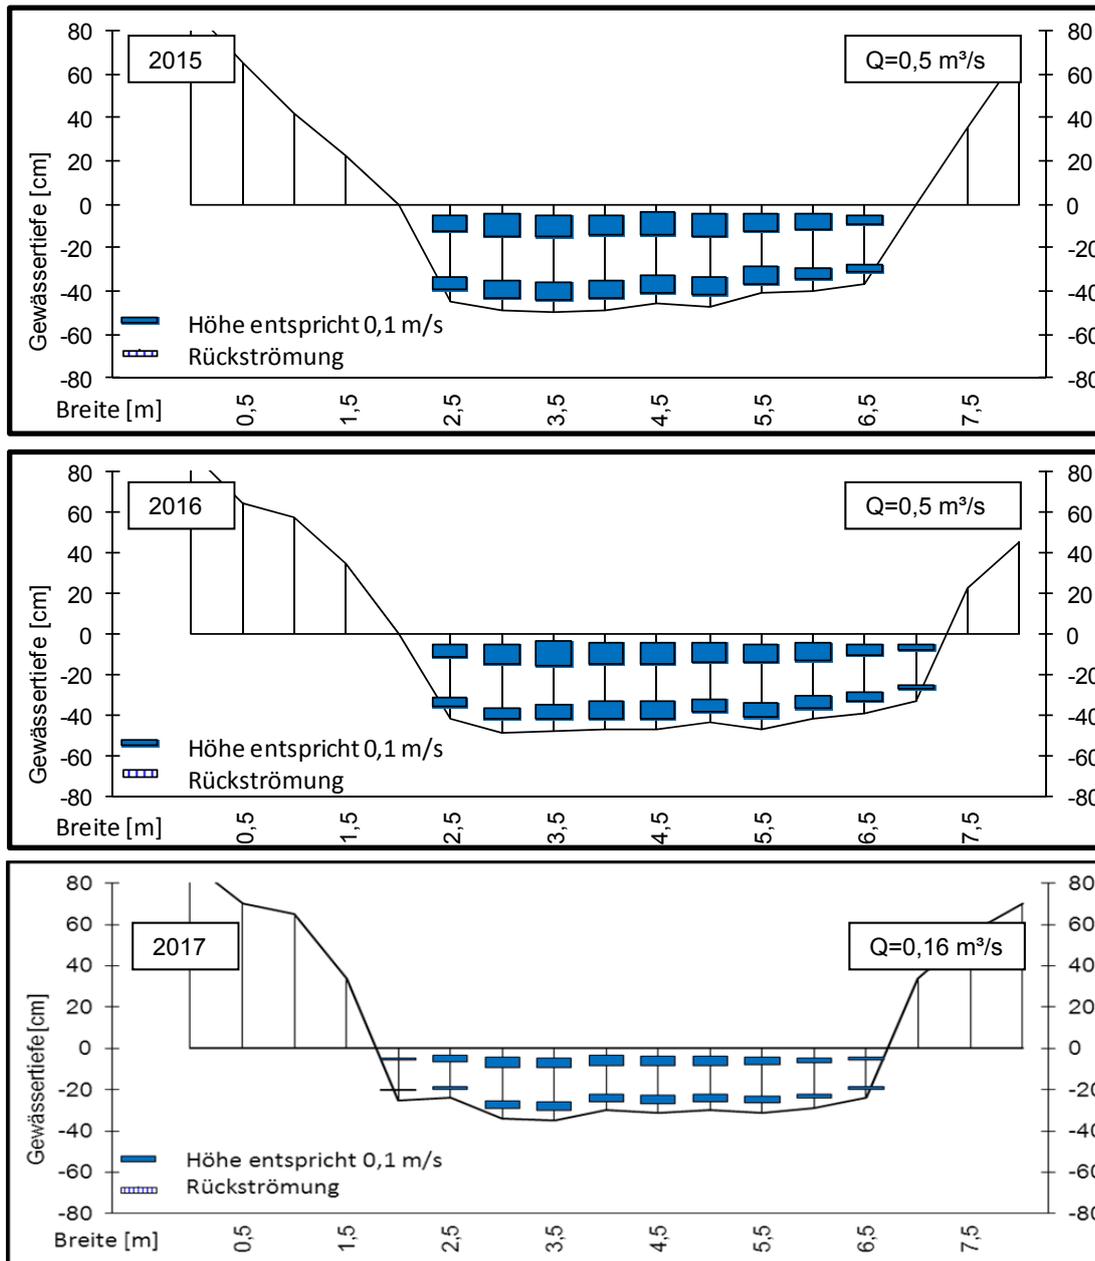
Abbildung 23: Querprofilaufnahme an der Messstellen SE_6
im Herbst 2015 (oben) bzw. Herbst 2016 (Mitte) und im Herbst 2017 (unten)

An der Messstelle SE_6 wurde am 22.10.2015 ein Durchfluss von rund 0,52 m³/s ermittelt. Das ist ein wesentlich höherer Wert als bei allen Untersuchungen der Jahre 2012 – 2015. Optisch schien die Schwarze Elster in diesem Bereich frei ohne Rückstau oder sonstige Hindernisse zu fließen. Die mittlere Fließgeschwindigkeit lag trotzdem bei lediglich 0,26 m/s. Dies könnte durch das relativ breite Profil (ca. 4,5 m Wasserspiegelbreite) bedingt sein. Im Herbst 2016 lag der Durchfluss wie im Vorjahr bei 0,5 m³/s bei vergleichbaren Fließgeschwindigkeiten. Bei der letzten Untersuchung im Herbst 2017 lag bereits an SE_6 ein deutlich geringerer Durchfluss von 0,16 m³/s vor, was zu einer mittleren Fließgeschwindigkeit von nur 0,12 m/s führte.

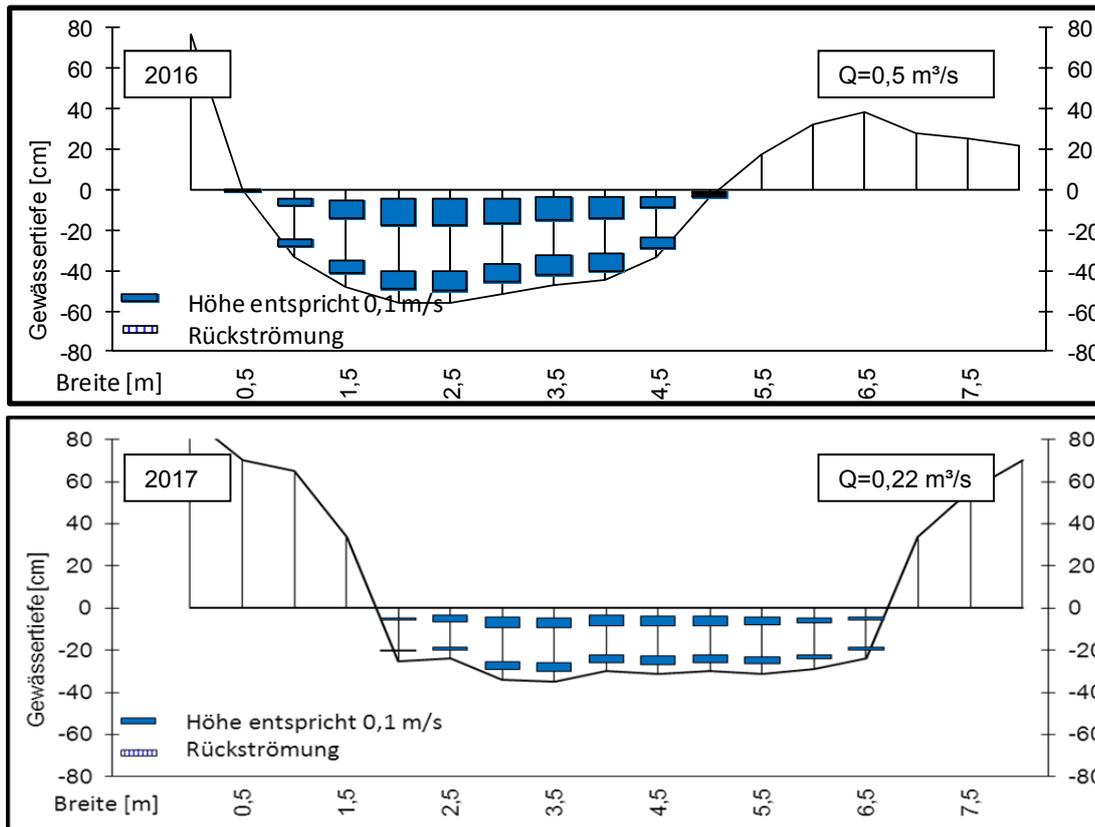
Abbildung 24: Querprofilaufnahme an der Messstellen SE_7

Das Querprofil an der Messstelle SE_7 wurde im September 2016 erstmalig aufgenommen. Das Profil liegt in einer leichten Rechtskurve, so dass sich linksseitig ein Prallhangbereich und rechtsseitig der Gleithang befindet. Gut sichtbar ist die bei MQ nicht überströmte Längsbank auf der Gleithangseite. Die Fließgeschwindigkeit betrug bei dem gemessenen Durchfluss von $0,54 \text{ m}^3/\text{s}$ im Durchschnitt $0,29 \text{ m/s}$ und maximal $0,42 \text{ m/s}$. Dies sind im Vergleich zu den weiteren Profilen relativ hohe Fließgeschwindigkeiten. Im Herbst 2017 lag der Durchfluss bei lediglich $0,22 \text{ m}^3/\text{s}$ mit einer mittleren Fließgeschwindigkeit von $0,12 \text{ m/s}$.

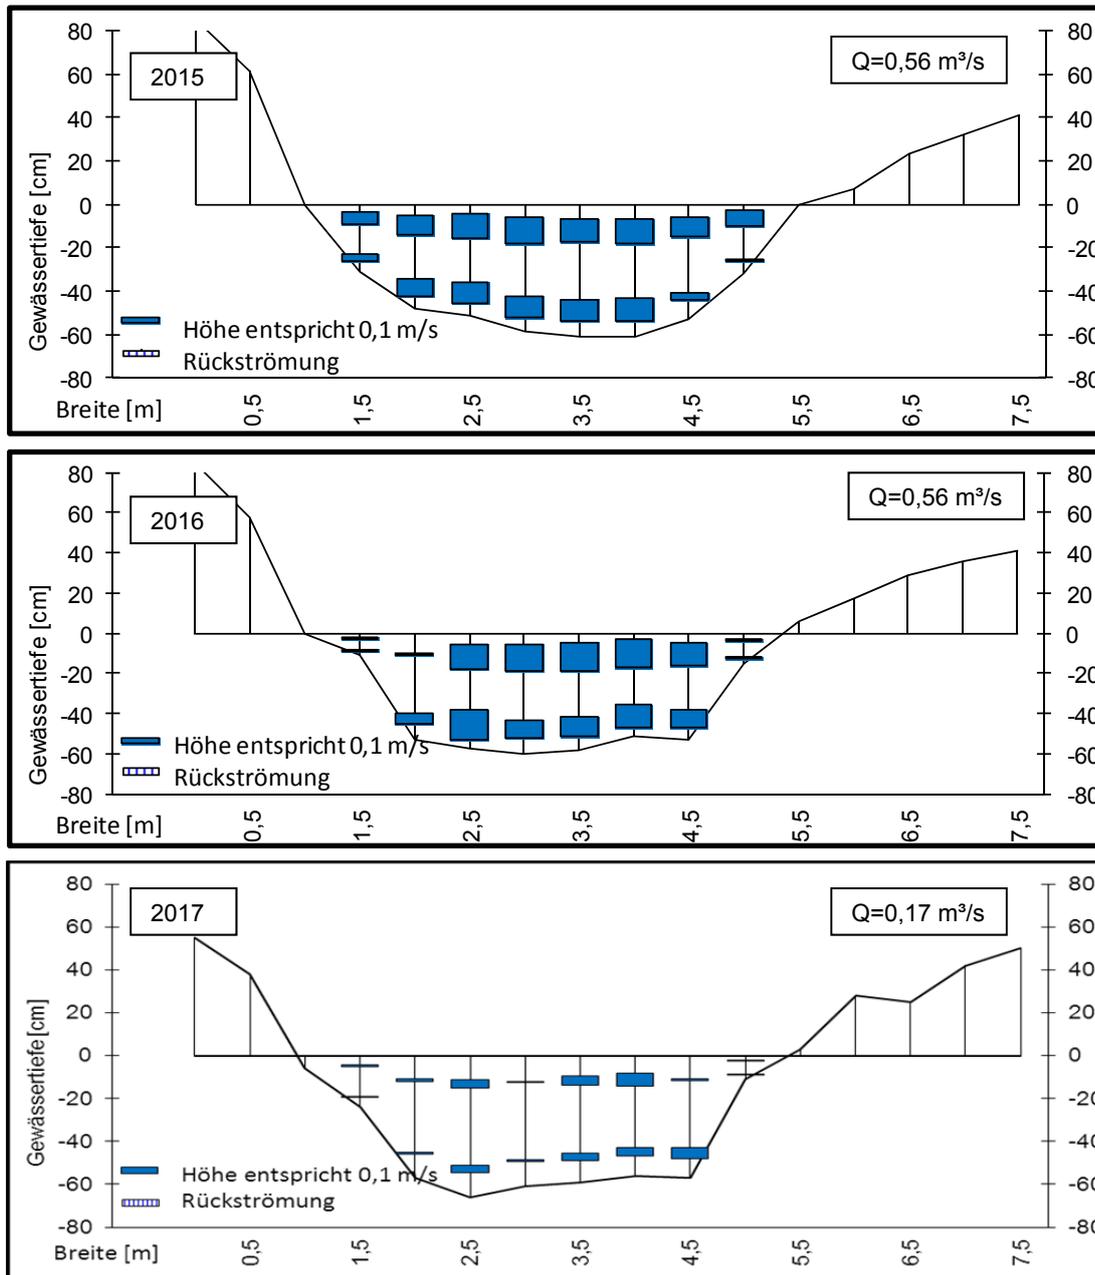
Abbildung 25: Querprofilaufnahme an der Messstelle SE_8
im Herbst 2015 (oben), Herbst 2016 (Mitte) und Herbst 2017 (unten)

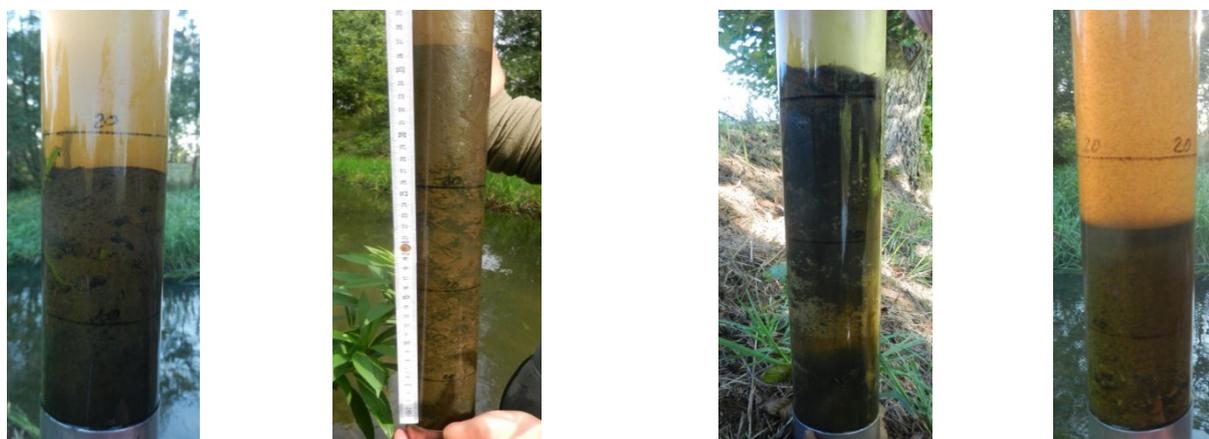
Abbildung 26: Erfassung Sedimente, September 2016

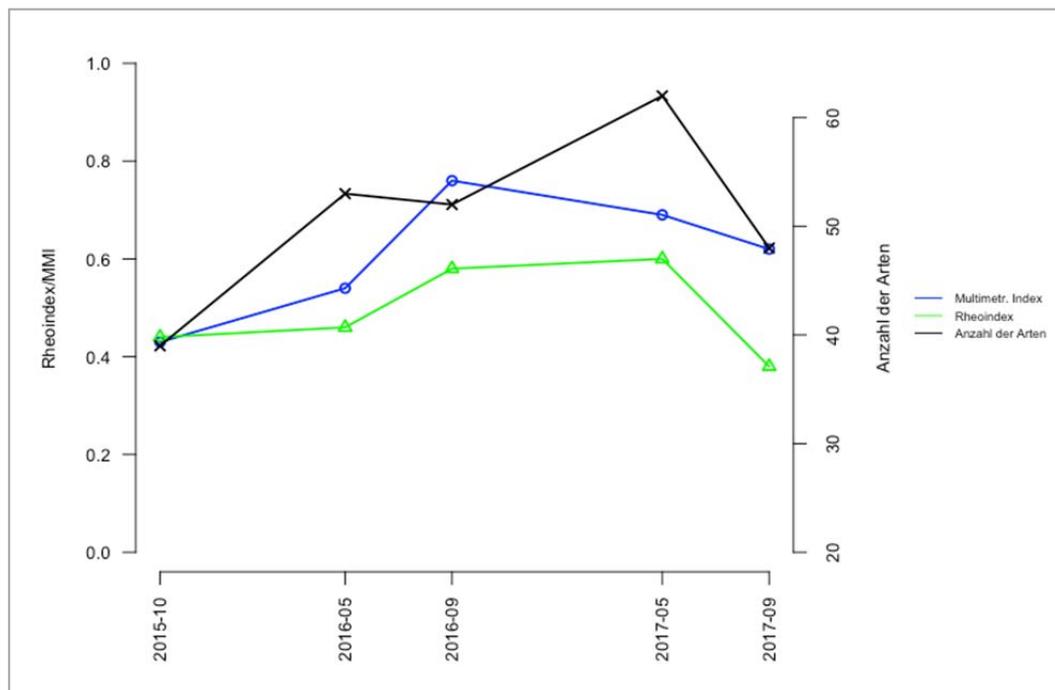
Die Messstelle SE_6 (uh. WKW Kobermühle) wies im Herbst 2015 und Frühjahr 2016 einen insgesamt „mäßigen“ ökologischen Zustand bezüglich des Makrozoobenthos aus. Diese Einstufung war überwiegend bedingt durch die unbefriedigende Einstufung des Deutschen Fauna-Index, während die Saprobie und der Anteil EPT-Arten einen guten bis mäßigen Zustand indizierten. Bemerkenswert ist die Sichtung mehrerer lebender Großmuscheln und zahlreicher leerer Schalen sowie mehrerer Larven der Gemeinen Keiljungfer (siehe Abbildung 40). Im September 2016, bei ähnlichem Durchfluss wie 2015, jedoch erhöhter Fließgeschwindigkeit (v_{max} 0,41 m/s), verbesserte sich die Zustandsklasse, parallel mit einem Anstieg des Rheoindex, auf „gut“. Auch im Herbst blieb die Bewertung, trotz geringeren Durchflusses und geringerer Fließgeschwindigkeiten, im Bereich des guten ökologischen Zustands, auch wenn sich der Index der Allgemeinen Degradation etwas verringerte. Ab Frühjahr 2016 kam es zu einem deutlichen Anstieg der Artenzahl auf über 50 Taxa bei den beiden Beprobungen 2016. Ein weiterer Anstieg der Artenzahl auf 62 Taxa zeigte sich im Frühjahr 2017, wie auch Abbildung 27 verdeutlicht. Im Herbst 2017 zeigte sich wiederum ein deutlicher Rückgang der Artenzahl auf 48 Taxa. Der Multimetriche Index (Allgemeine Degradation) stieg von der Einstufung mäßig im Herbst 2015 und Frühjahr 2016 auf eine gute Bewertung bei den darauf folgenden Untersuchungen.

Abbildung 27: Multimetrischer Index, Rheoindex und Artenzahl an SE_6, 2015-2017
