Gewässerunterhaltung für den guten Zustand

Schriftenreihe, Heft 8/2018

Gewässerstruktur: Monitoring zur Effizienzkontrolle an der Schwarzen Elster

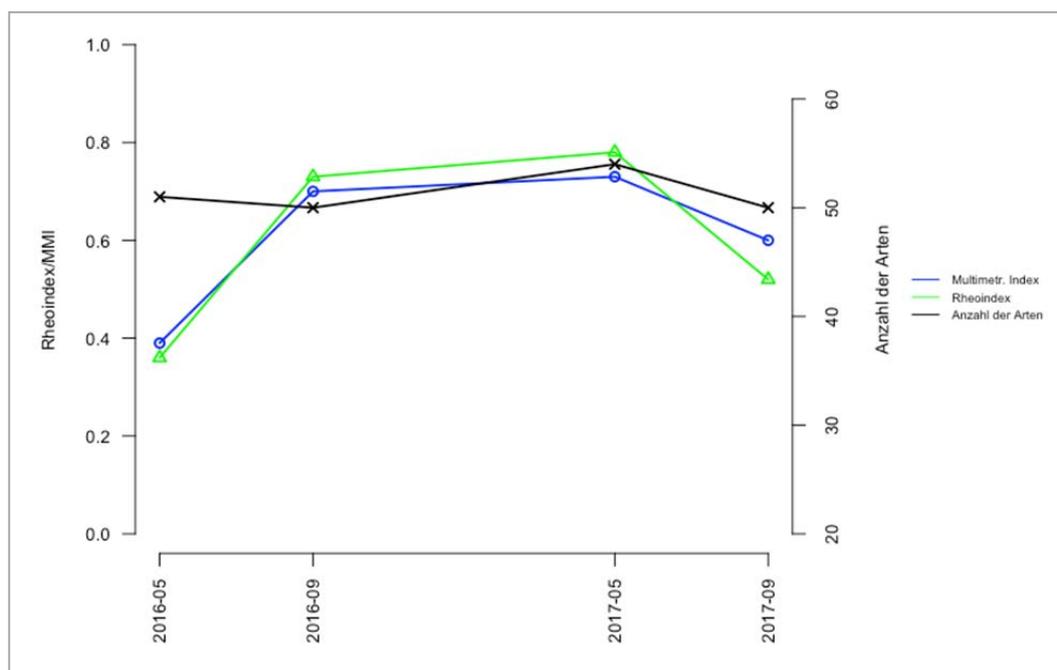
Die höhere Strömung durch erhöhte Durchflüsse und der dadurch erhöhte Anteil strömungsliebender Arten führen offensichtlich zu einer Verbesserung der Gewässerbewertung mit ASTERICS/PERLODES.

Abbildung 29: Multimetrischer Index, Rheoindex und Artenzahl an SE_7 2016-2017

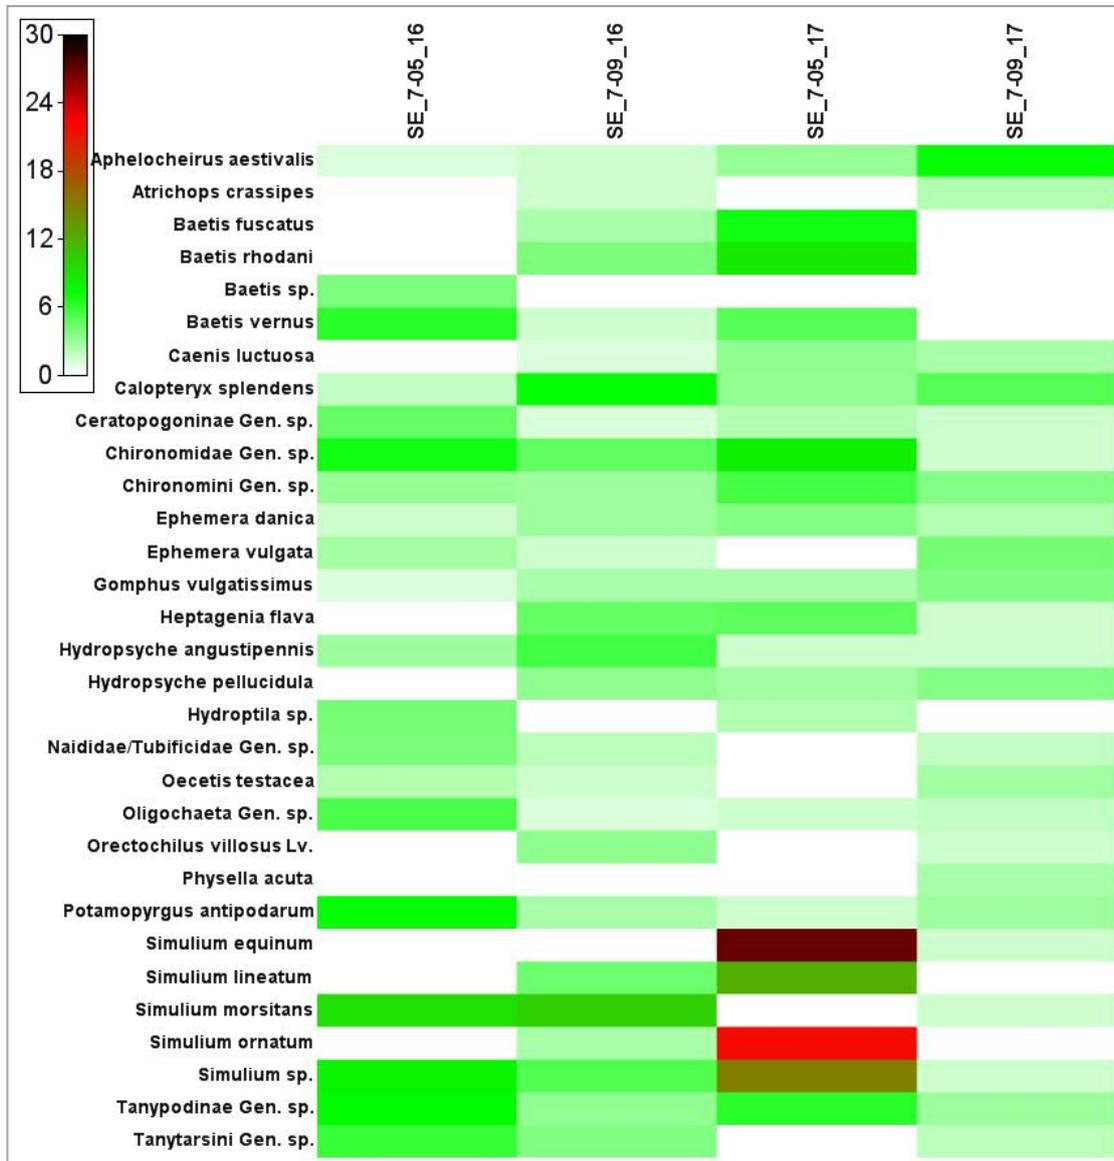
mungsliebender Taxa wie bspw. *Baetis rhodani* und *Simulium ornatum* nahmen deutlich zu. Im Herbst 2017 wurden die Auswirkungen der bereits seit Frühjahr 2017 verringerten Durchflüsse auf die Artengemeinschaft deutlich. Individuen zahlreicher rheophiler Taxa gingen in ihren Abundanzen deutlich zurück (z. B. *Heptagenia flava*, Arten der Gattung *Hydropsyche*, *Simulium equinum*), einige strömungsliebende Arten wie z. B. die Eintagsfliegen *Baetis fuscatus*, *B. rhodani* kamen im Herbst 2017 nicht mehr im Untersuchungsabschnitt vor.

Abbildung 30: Shade Plot für SE_7 2016-2017

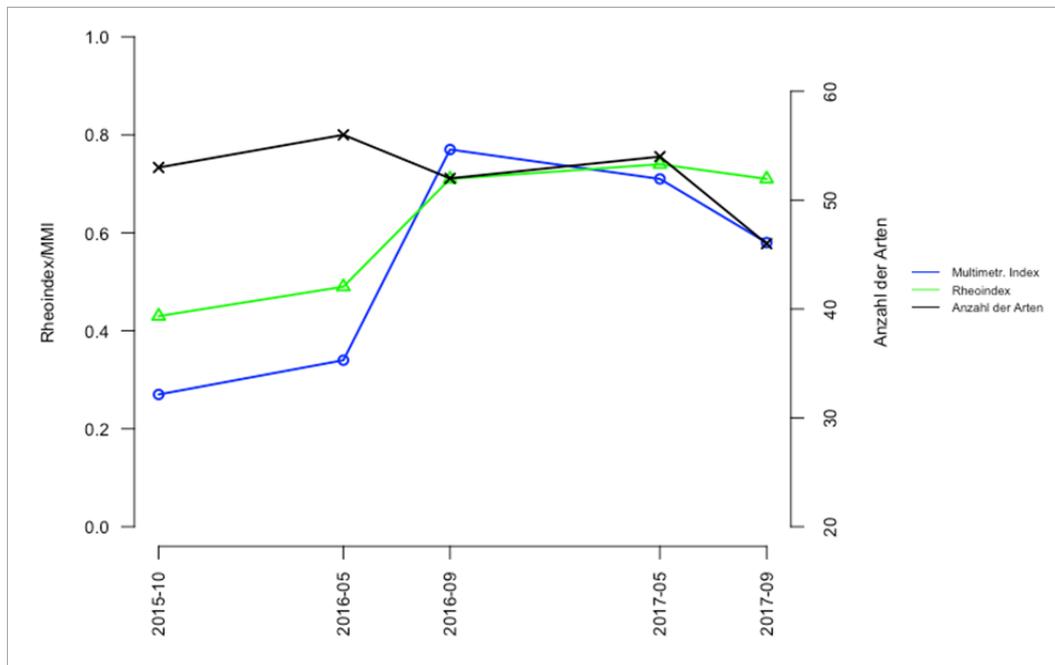
An der Messstelle SE_8 wurde im Herbst 2015 und Mai 2016 insgesamt ein „unbefriedigender“ Zustand bezüglich des Makrozoobenthos festgestellt. Der Deutsche Fauna-Index wurde sogar mit „schlecht“ eingestuft. An den beiden Terminen war zwar eine bemerkenswert hohe Artenvielfalt vorhanden (53 bzw. 56 Taxa), dabei handelte es sich aber überwiegend um Belastungszeiger bzw. um strömungsindifferente Arten mit Verbreitungsschwerpunkt im Litoral von Seen. Strömungsliebende Leitarten des vorliegenden Gewässertyps kamen dagegen erst ab September 2016 in größerer Menge vor. Die Bewertung des ökologischen Zustands verbesserte sich auf „gut“. Besonders der Anteil der Litoralarten und die Vielfalt der Trichoptera lagen im Herbst 2016 und Frühjahr 2017 im „sehr guten“ Bereich. Die Artenzahl hingegen veränderte sich bis zum Herbst 2017 für die Gesamtprobe kaum, wie Abbildung 31 zeigt. Im Herbst 2017, bei geringerem Durchfluss, wurde der ökologische Zustand des Makrozoobenthos mit „mäßig“ bewertet, wobei die Einstufung die Tendenz zum „guten“ Zustand zeigte. Grund dafür war vor allem die schlechtere Einstufung des Deutschen Fauna-Index, des Anteils der Trichoptera sowie des Anteils der EPT-Taxa. Die Artenzahl war mit 46 Taxa die geringste im Untersuchungszeitraum. Auffällig hingegen ist, dass der Rheoindex trotz des im Herbst 2017 geringen Durchflusses, ähnlich hoch war wie im Herbst 2016 bei doppelt so hohen Durchflussmengen.

Abbildung 31: Multimetrischer Index, Rheoindex und Artenzahl an SE_8 2015-2017

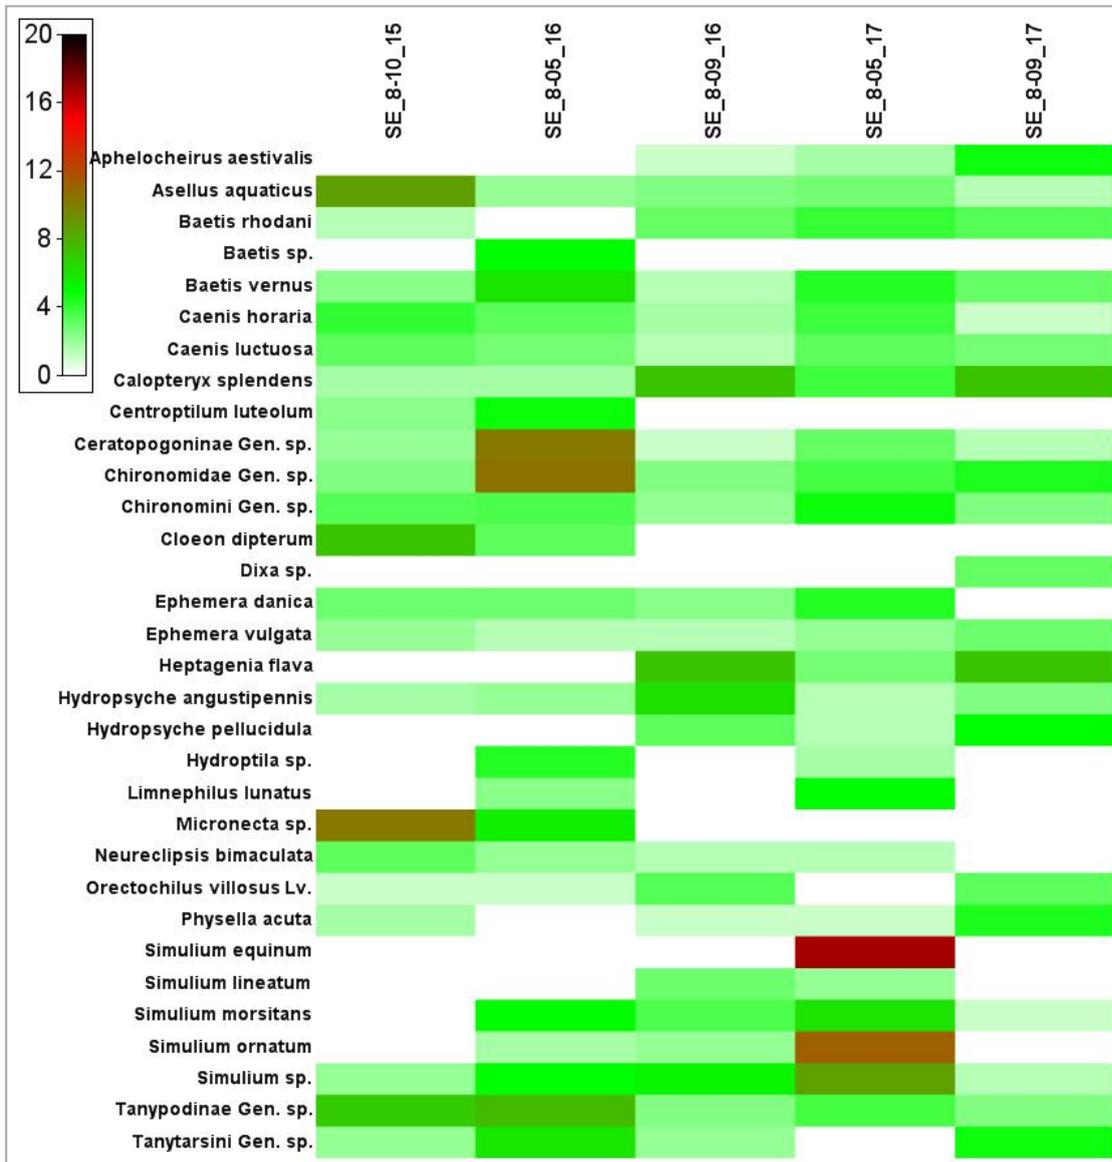
Die folgende Abbildung zeigt die Häufigkeit des Vorkommens der Taxa mit einer Relevanz größer 2 % an den einzelnen Untersuchungsterminen für SE_8. Deutlich wird auch an dieser Messstelle das Auftreten rheophiler Arten, besonders Köcherfliegenlarven (verschiedene Taxa der Gattung *Hydropsyche*) und Eintagsfliegenlarven (*Heptagenia flava*, *Baetis rhodani*, *B. fuscatus*) sowie strömungsliebender Dipterenlarven. Im Herbst 2017, bei geringem Durchfluss, blieben im Gegensatz zu SE_6 und SE_7 die meisten strömungsliebenden Arten auffindbar, lediglich die Abundanzen von *Simulium morsitans*, *Simulium ornatum* und der Köcherfliegenlarve *Neureclipsis bimaculata* gingen deutlich zurück. Dadurch verringerte sich auch der Rheoindex an dieser Untersuchungsstelle kaum. Möglicherweise haften sich die Organismen an den zahlreichen Makrophyten in Bereichen des Gewässers mit höherer Strömung an.

Abbildung 32: Shade-Plot für SE_8 2015-2017

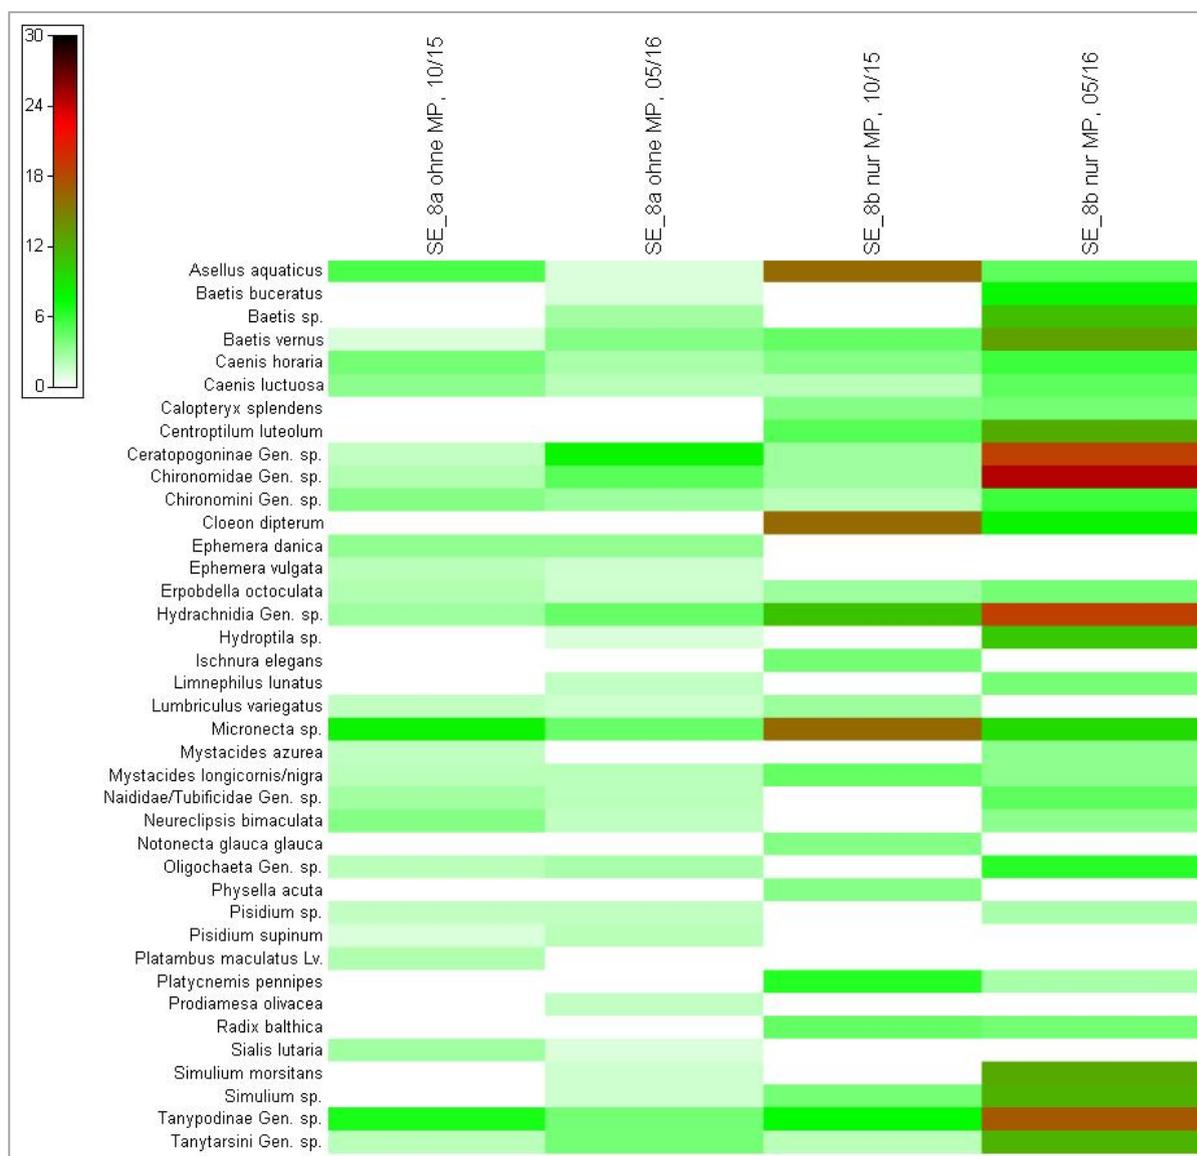
Tabelle 26). Die getrennte Untersuchung der Besiedlung von Makrophyten und dem restlichen Gewässersediment ergab eine nahezu identische Indexbewertung. Lediglich der Anteil und vor allem die Besiedlungsdichte an Eintagsfliegenlarven waren auf den Wasserpflanzen deutlich höher als auf dem restlichen Sohls substrat. Die sehr ähnliche Bewertung weist auf eine hohe Stabilität des Bewertungssystems PERLODES hin. Ein Vergleich der Artenzusammensetzung zwischen der Besiedlung von Makrophyten und der Besiedlung des Sediments zeigte dagegen nur eine Ähnlichkeit von 45 % bzw. 58 %. Dies sind niedrigere Werte als die Ähnlichkeiten bei den Unterproben des Jahres 2012 (59 – 73 %). Die Besiedlungsdichte war auf den Makrophyten wesentlich höher (1288 bzw. 3.194 Ind./m²) als auf dem Gewässersediment (281 bzw. 259 Ind./m²). Wie auch die folgende Abbildung verdeutlicht, kamen insbesondere Eintagsfliegenlarven in höherer Artenvielfalt und größerer Dichte auf den Wasserpflanzen vor. Strudelwürmer, Wasserschnecken und drei verschiedene Arten an Kleinlibellen kamen ausschließlich auf den Wasserpflanzen vor. Nur im Sediment nachweisbare Arten waren teils Belastungszeiger wie diverse Oligochaeten und Schlammfliegen, teils aber auch Leitarten des Gewässertyps wie Großmuscheln (*Anodonta anatina*), Großlibellenlarven (*Gomphus vulgatissimus*) und die Eintagsfliege *Ephemera danica*.

Abbildung 33: Shade Plot SE_8, 8a

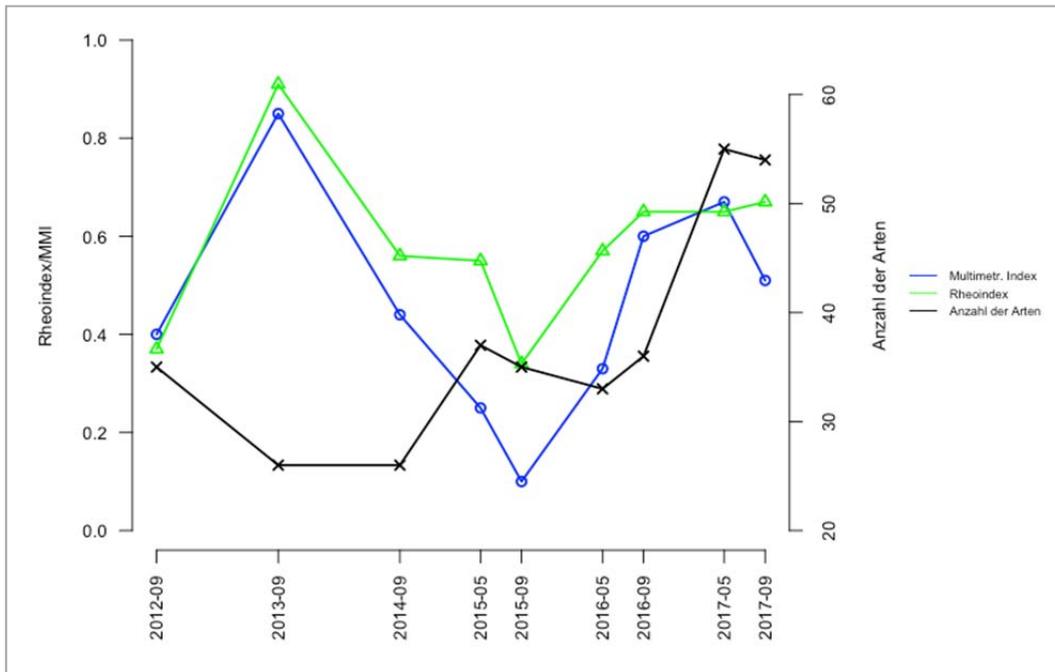
Die folgende Abbildung verdeutlicht die Verschlechterung von MMI und Rheoindex zwischen 2012 und 2015 durch Grundräumung und Rückstau sowie den Anstieg der Metrics ab 2016 infolge der höheren Fließgeschwindigkeiten und des sich verringernenden Rückstaus.

Abbildung 34: Multimetrischer Index, Rheindex und Artenzahl an SE_1 2012-2017

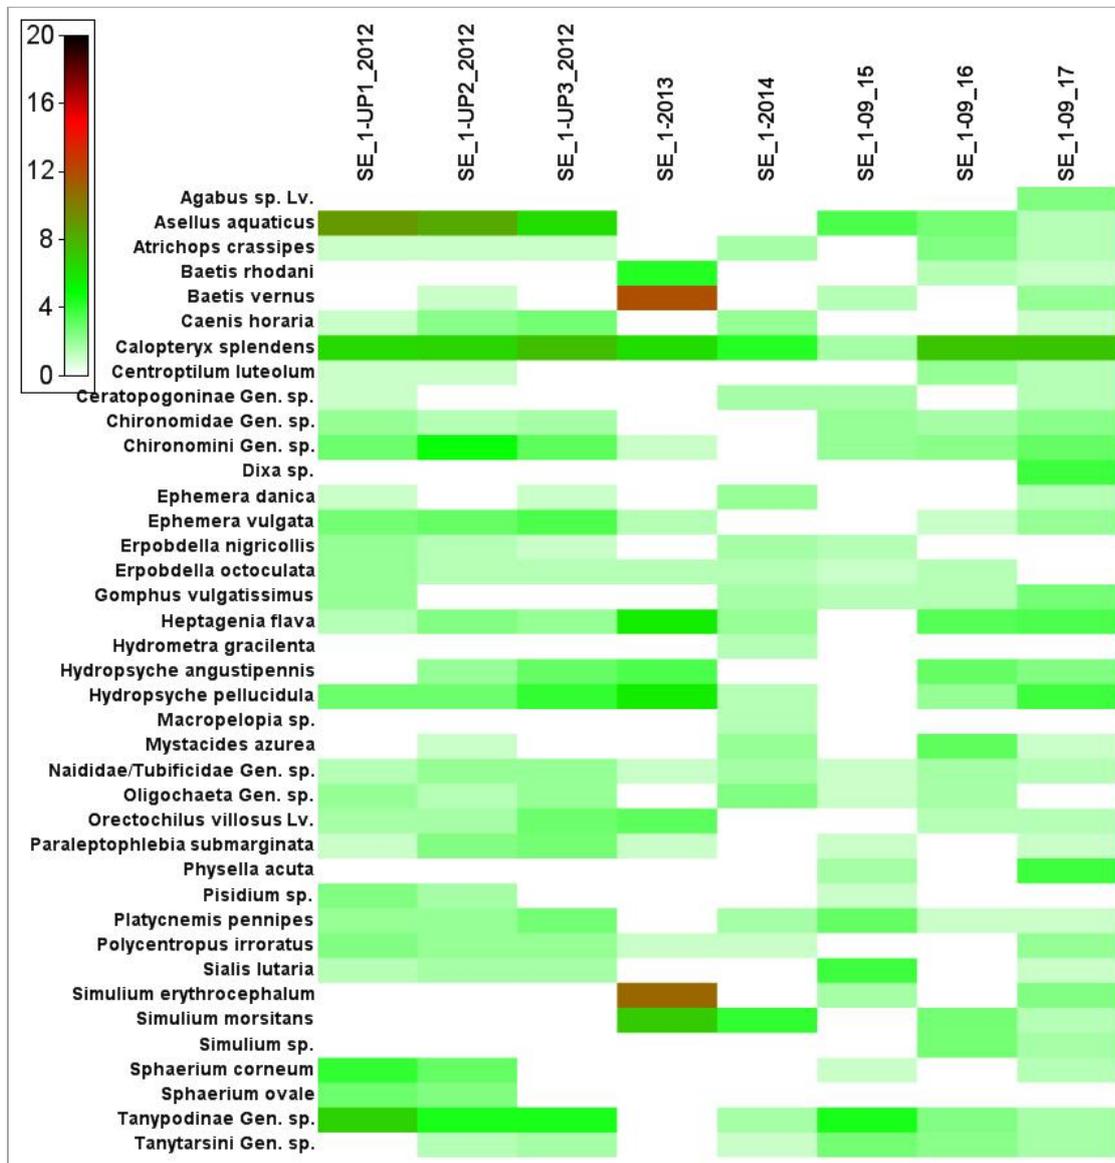
Unter der wieder deutlich geringeren Strömungsgeschwindigkeit im Herbst 2017 waren dennoch die Abundanzen strömungliebender Taxa kaum rückläufig, so dass der Rheindex vergleichbar mit den Voruntersuchungen blieb.

Abbildung 35: Shade Plot für SE_1, Herbstbeprobungen 2012 – 2017

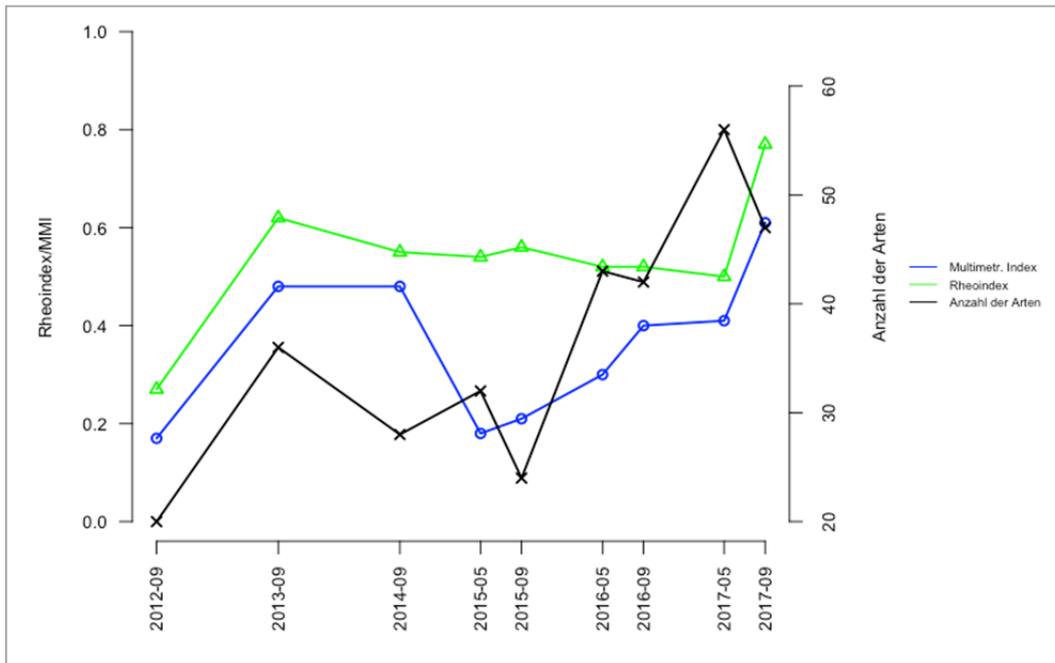
An der Messstelle SE_3 verschlechterte sich die Zustandsklasse sowohl durch die vollständige Krautung im Jahr 2012 als auch durch die Grundräumung (Frühjahr 2015). Mit Erhöhung der Abflüsse im Jahr 2016 verbesserten sich zunächst weder der Rheoindex noch die Zustandsklasse. Die Profilaufnahmen zeigten, dass die Fließgeschwindigkeit bei erhöhtem Durchfluss deutlich weniger anstieg als an den anderen Messstellen (geringste mittlere Fließgeschwindigkeit aller Messstellen im Jahr 2016). Es ist anzunehmen, dass ein sehr geringes Sohlgefälle und zu großes Gewässerprofil vorliegen. Die Gesamtbewertung der Untersuchungsstelle im Mai 2017 ergab einen mäßigen ökologischen Zustand des Makrozoobenthos. Auch bei einem Durchfluss von knapp 1 m³/s am Wehr Brischko erhöhte sich der Rheoindex zunächst nicht, wie Abbildung 36 verdeutlicht. Demgegenüber ist der Anstieg der Artenzahl auf über 50 Taxa im Frühjahr 2017 ein Hinweis auf Veränderungen im Untersuchungsbereich. Im Herbst 2017 wurde, trotz wieder deutlich geringerer Durchflüsse im Untersuchungsgebiet, der ökologische Zustand des MZB an SE_3 erstmals mit „gut“ bewertet, wobei die Bewertung an der Grenze zur Zustandsklasse „mäßig“ lag. Der Deutsche Fauna-Index wurde mit „mäßig“ eingestuft, dies trat zuletzt 2014 vor der Grundräumung auf. Auch die anderen Metrics der Bewertung zeigten „sehr gute“ bis „mäßige“ Einstufungen. Auffällig an dieser Untersuchungsstelle ist der Anstieg der Taxazahlen ab Frühjahr 2016, den auch die folgende Abbildung verdeutlicht. Bis zum Frühjahr 2017 zeigten hingegen Rheoindex und Multimetrischer Index – und folglich auch die Gesamtbewertung – keine Effekte der erhöhten Durchflussmengen im Untersuchungsgebiet. Erst im Herbst 2017 zeigten MMI und Rheoindex deutliche Anstiege, trotz der inzwischen wieder geringeren Durchflüsse (0,19 m³/s) und der geringsten Fließgeschwindigkeit von allen Untersuchungsstellen (v_{MITTEL} 0,06 m/s im Herbst 2017). Dass trotz der geringen Fließgeschwindigkeit insgesamt und besonders auch im Herbst 2017 Rheoindex und MMI deutlich anstiegen, lässt die Verdriftung von Arten von Gewässerabschnitten mit höheren Fließgeschwindigkeiten vermuten, die sich dann vermutlich auf den submersen Makrophyten in Bereichen höherer Strömungsgeschwindigkeit aufhielten.

Abbildung 36: Multimetrischer Index, Rheoindex und Artenzahl an SE_3 2012-2017

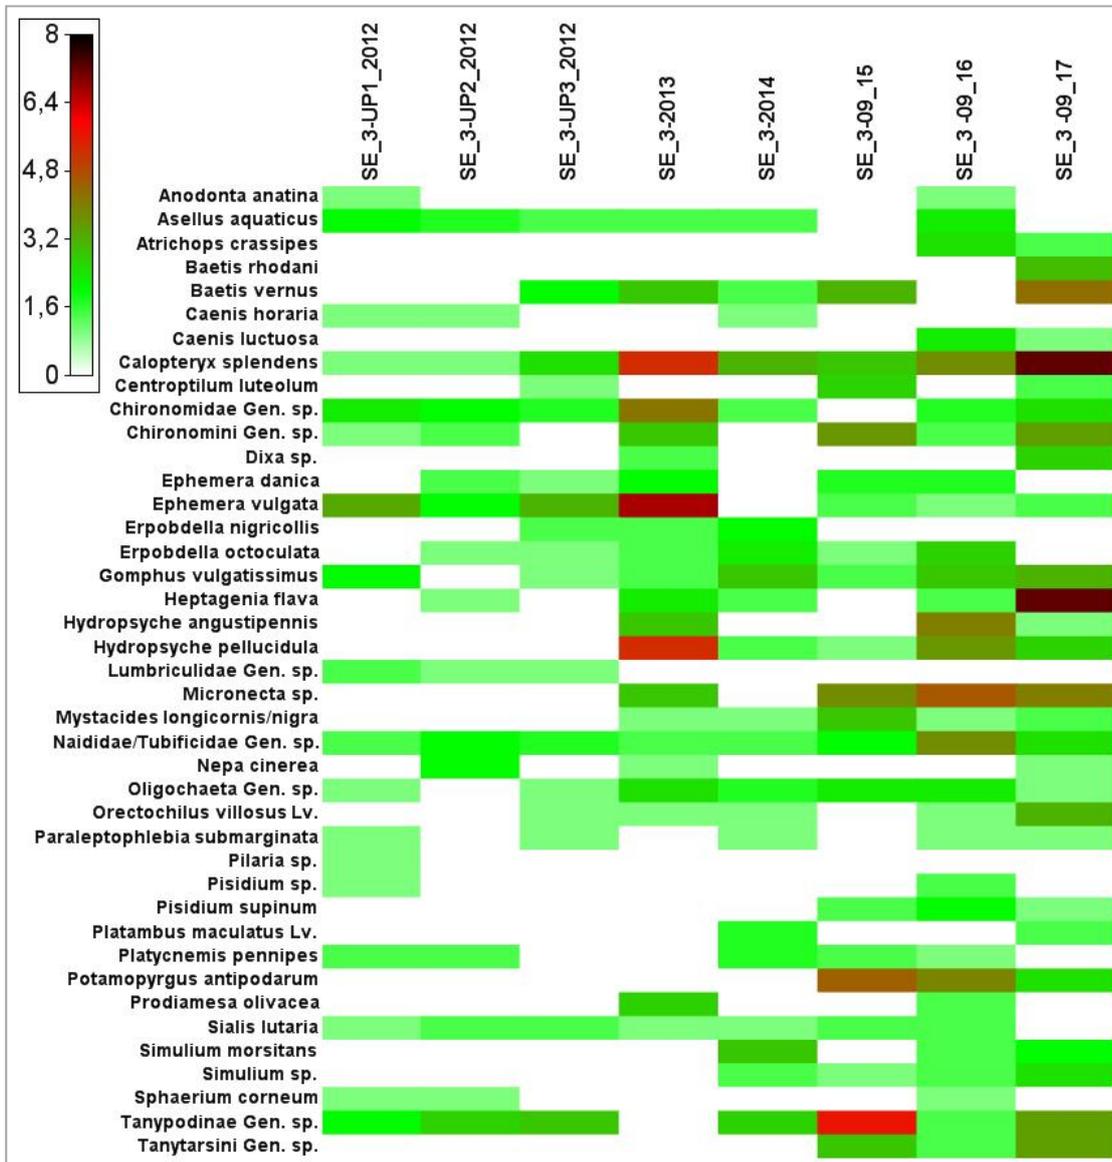
In der Darstellung der Artengemeinschaften als Shade Plot (Arten mit Relevanz über 2 %) zeigt sich die Zunahme der Artenzahl und deren gleichzeitig größere Häufigkeit im Herbst 2016, auch wenn die Gesamtbewertung des ökologischen Zustands bei „mäßig“ blieb. Auswirkungen der Grundräumung lassen sich an den verringerten Abundanzen bzw. dem Artenausfall im Jahr 2015 erkennen, wo z. B. fast alle Arten der Gattung *Hydropsyche* sp. sowie vermehrt Muschelarten wie *Sphaerium corneum* und Arten der Gattung *Pisidium* ausfielen. Im Jahr 2015 kam es in großer Häufigkeit zur Neubesiedlung mit dem Neozoon *Potamopyrgus antipodarum* (Neuseeländische Zwergdeckelschnecke), welcher ab 2016 wieder rückläufig in ihren Abundanzen war. Im Herbst 2017 zeigte sich eine deutlich höhere Abundanz rheophiler Taxa wie z. B. die Eintagsfliege *Heptagenia flava*, weiterhin wurde im Herbst 2017 erstmals an SE_3 die strömungsliebende Eintagsfliege *Baetis rhodani* aufgefunden. Demgegenüber wurden im Herbst 2017 keine Individuen der als Belastungszeiger geltenden Arten der Gattungen *Erpobdella* sp. (Egel) und *Sialis* sp. (Schlammfliegen) sowie *Asellus aquaticus* vorgefunden. Die Biozönose an SE_3 änderte sich 2017 deutlich gegenüber den Vorjahren und näherte sich dem Artenspektrum der anderen Untersuchungsstellen im Maßnahmenbereich an.

Abbildung 37: Shade Plot SE_3 2012 – 2017

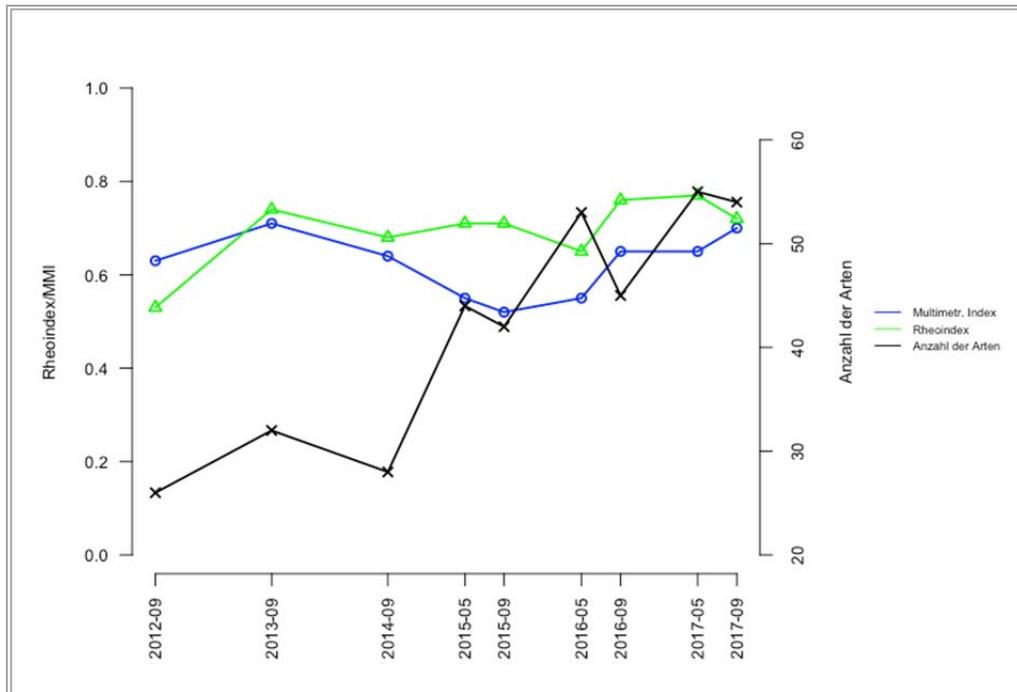
Die Entwicklung von MMI, Rheoindex und Artenzahl im Untersuchungszeitraum zeigt die folgende Abbildung. Auffällig und verschieden von allen anderen Untersuchungsstellen ist der deutliche Anstieg der Artenzahlen ab dem Jahr 2015. In den Jahren 2012 bis 2014 konnten an SE_4 zwischen 26 und 32 Taxa gefunden werden. Im Jahr 2015 stieg die Artenzahl auf über 40 an, wobei zu diesem Zeitpunkt keine andere Maßnahme im Untersuchungsgebiet stattfand, von der SE_4 beeinflusst wurde. Demgegenüber blieben MMI und Rheoindex vergleichbar zu den Voruntersuchungen. Bei den Frühjahrsprobenahmen 2016 und 2017 (Probenahmezeitpunkt nach Methoden der WRRL) kamen jeweils über 50 Taxa vor, jedoch waren auch die Taxazahlen im Herbst auf einem deutlich höheren Niveau als vor 2015.

Abbildung 38: Multimetrischer Index, Rheoindex und Artenzahl an SE_4 2012-2017

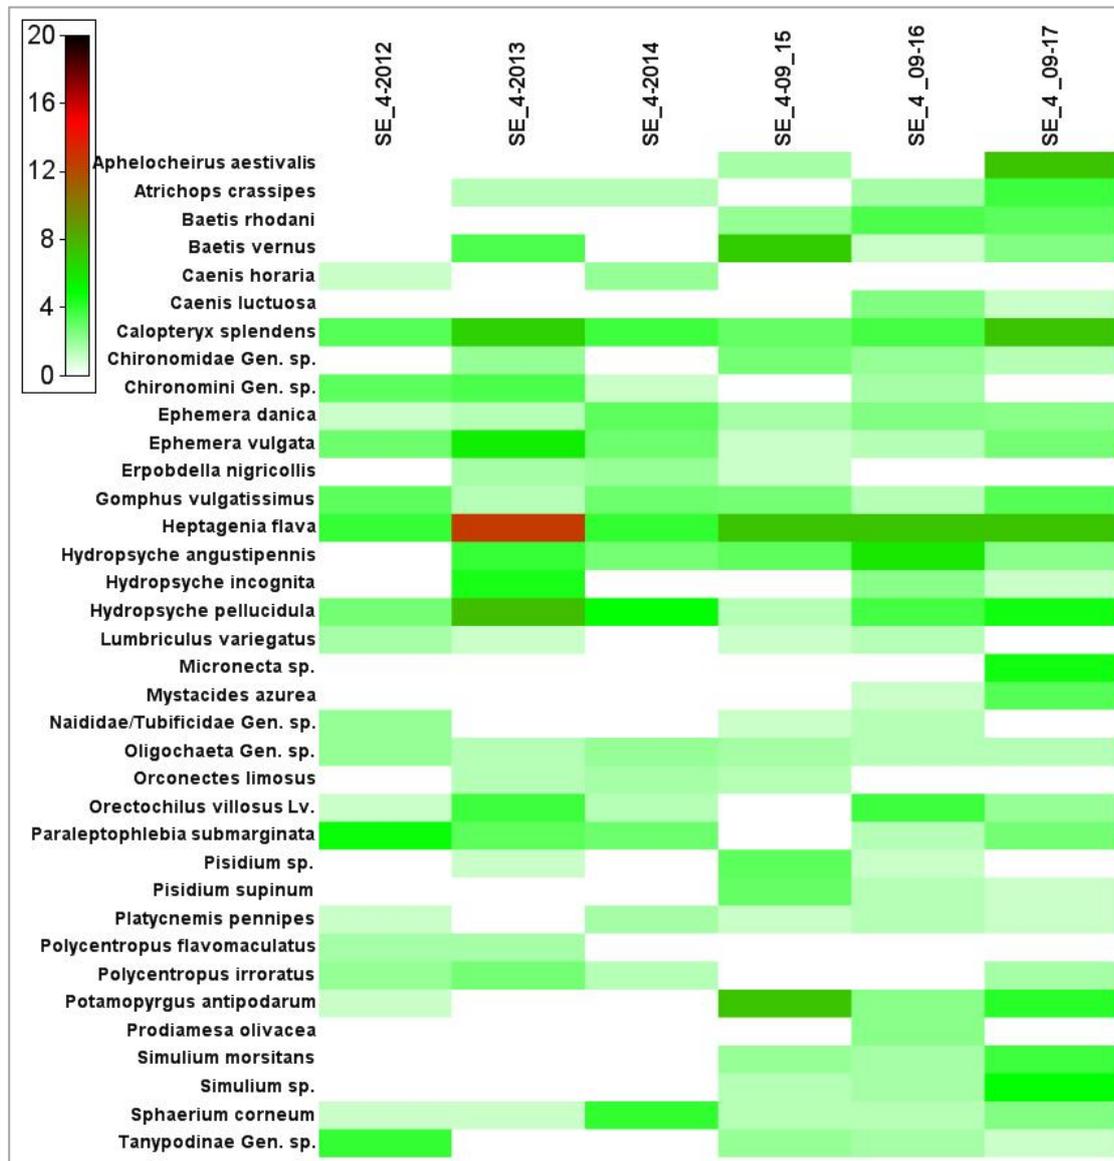
Abbildung 39: Shade Plot für SE_4 2012 – 2017, Arten mit Relevanz > 2%

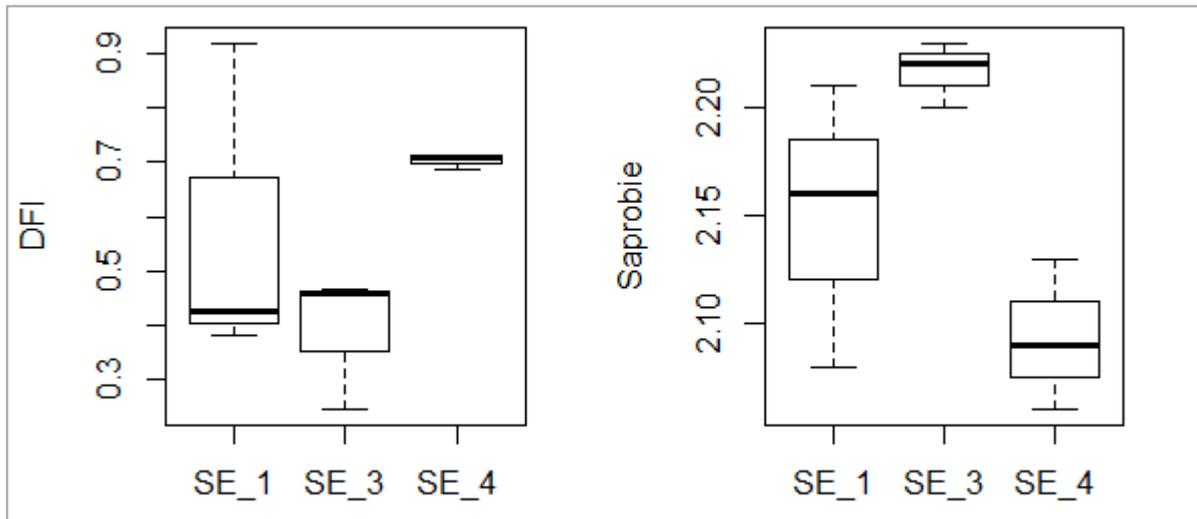
Abbildung 41 Boxplots für DFI (links) und Saprobie (rechts)

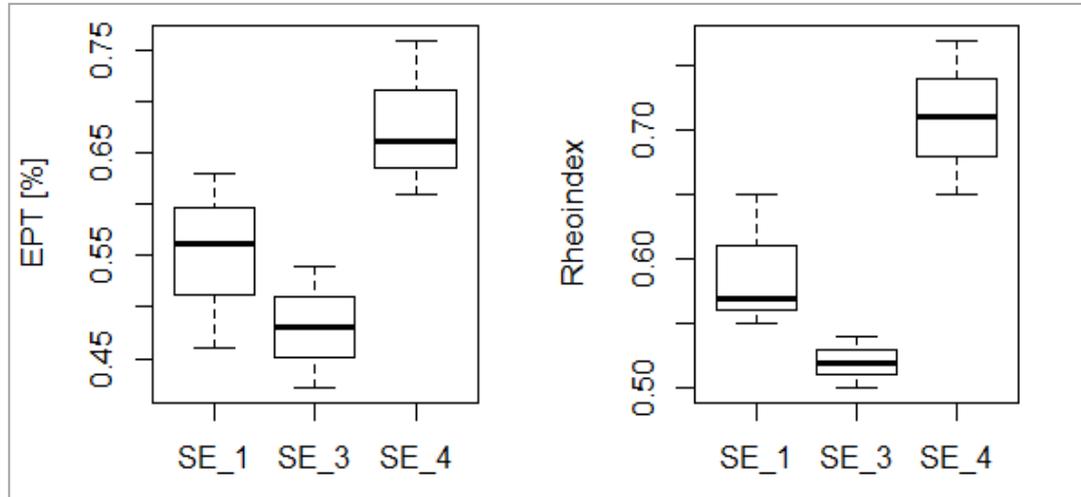
Abbildung 42: Boxplots des Anteils EPT-Taxa und Rheoindex

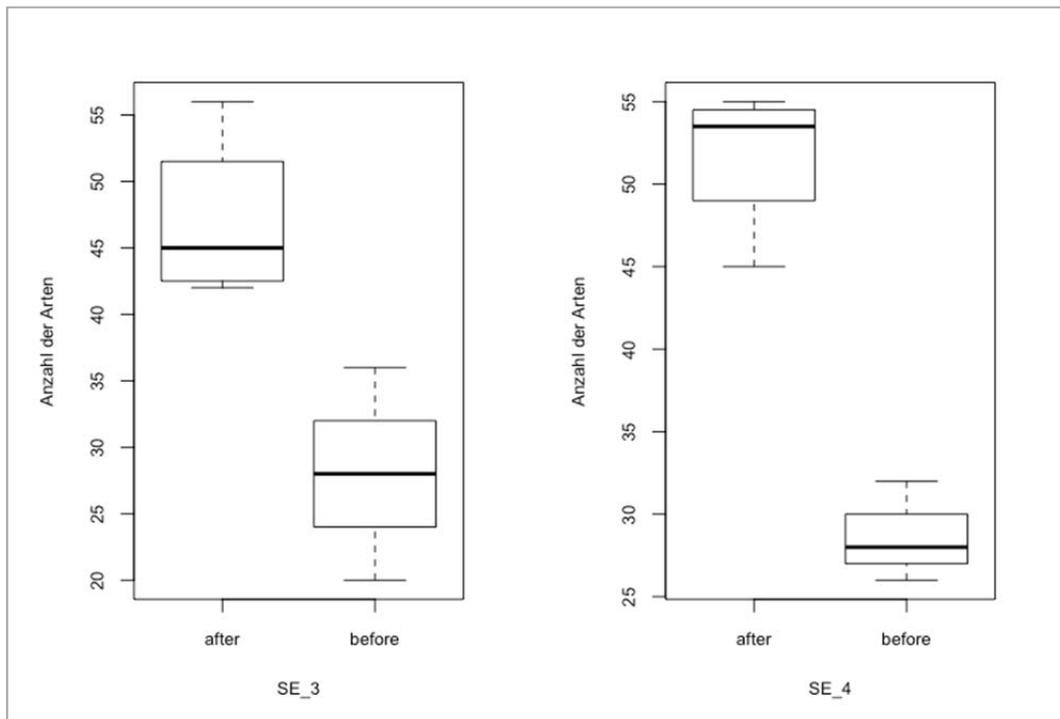
Abbildung 43: Boxplots der Artenanzahl vor (Before) und nach (After) den Maßnahmen an SE_3 und SE_4

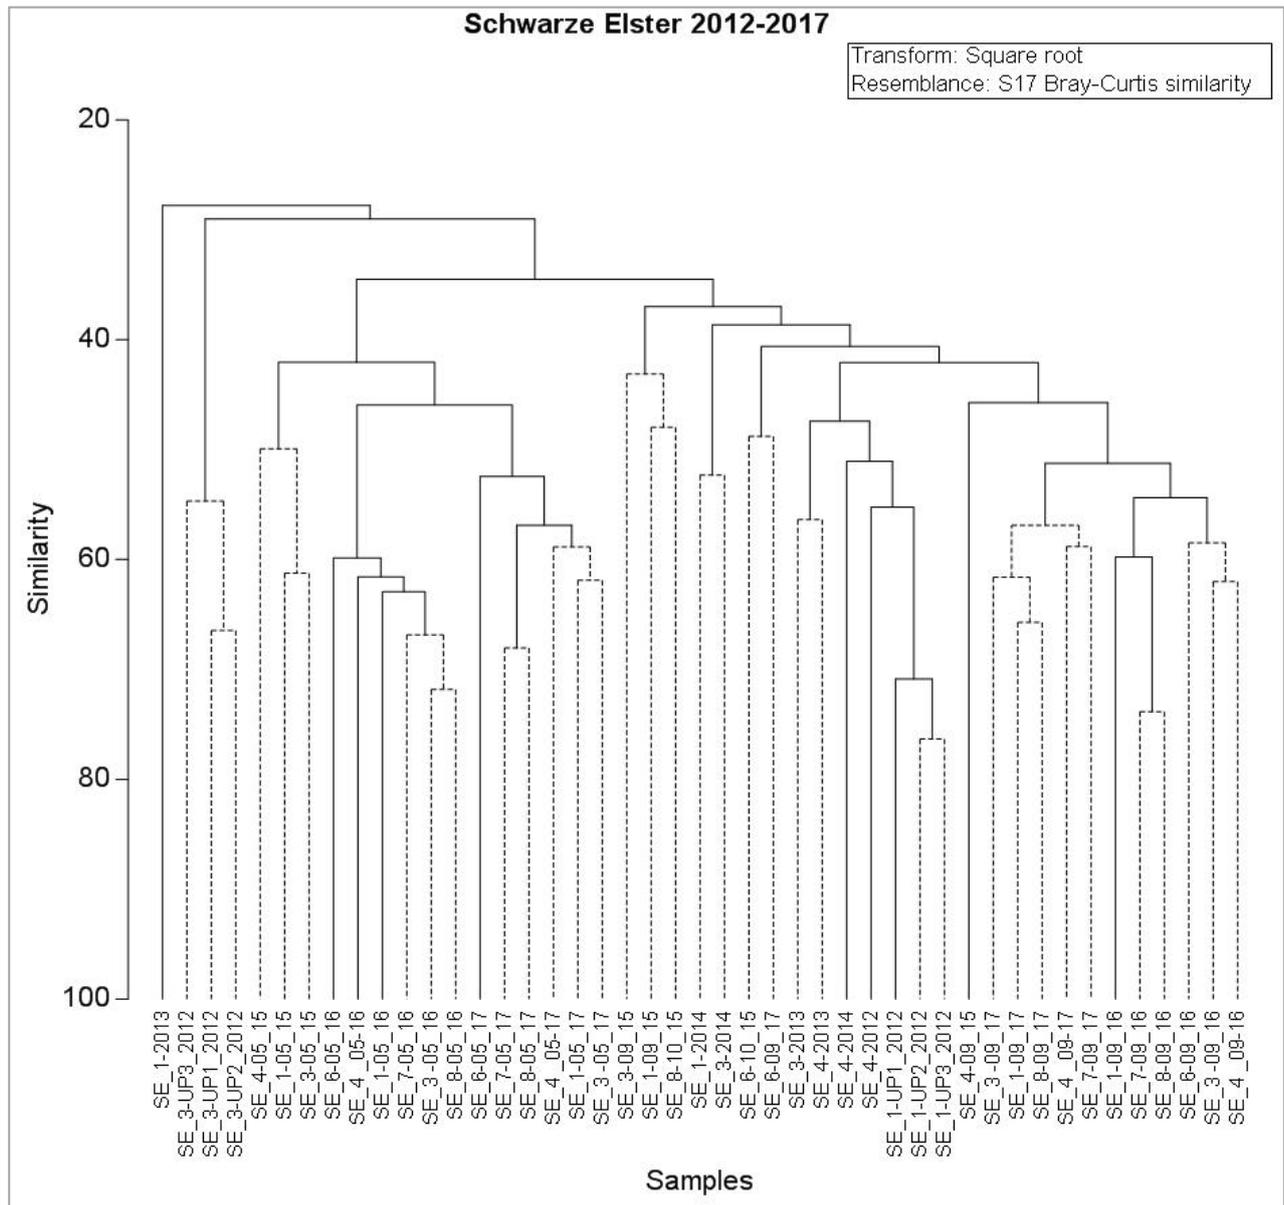
Abbildung 44: Dendrogramm für die Untersuchungsstellen 2012 - 2017

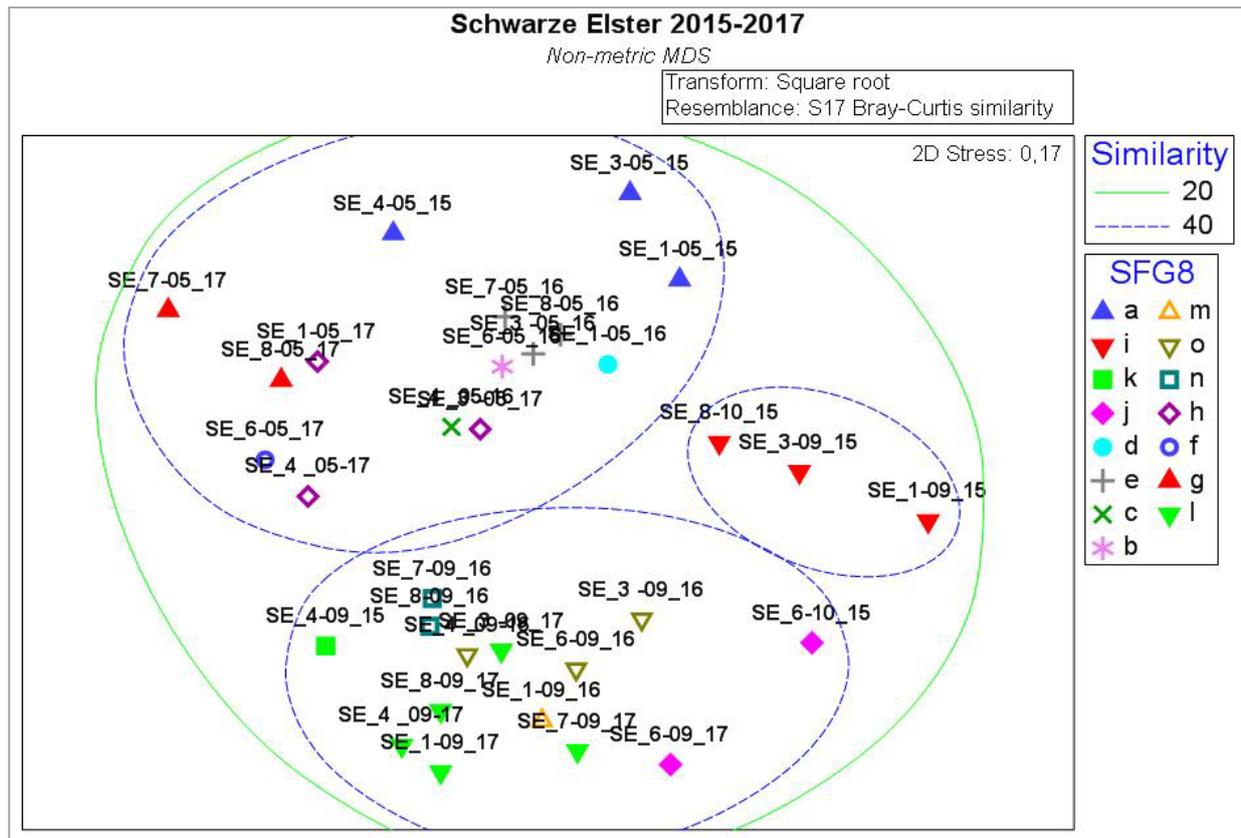
Abbildung 45: NMDS für die Untersuchungsstellen 2015 - 2017

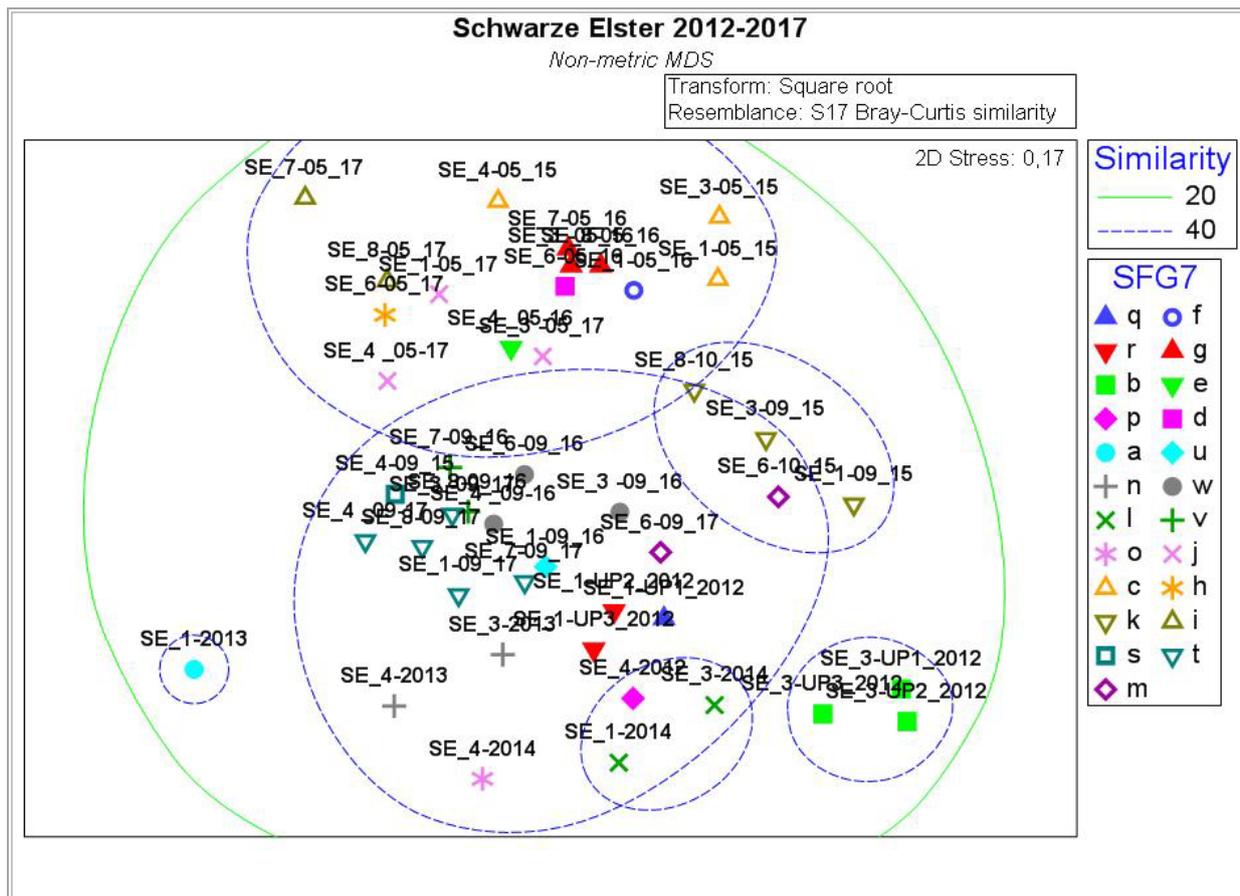
Abbildung 46: NMDS für die Untersuchungsstellen 2012 - 2017
