Querungsmöglichkeiten für Wildtiere an Bundes- autobahnen in Sachsen

TU Dresden – Professur für Forstzoologie
AG Wildtierforschung
Piener Str. 7
01737 Tharandt

lutra – Gesellschaft für Naturschutz u.
landschaftsökologische Forschung
Förstgener Straße 9
02943 Boxberg OT Tauer

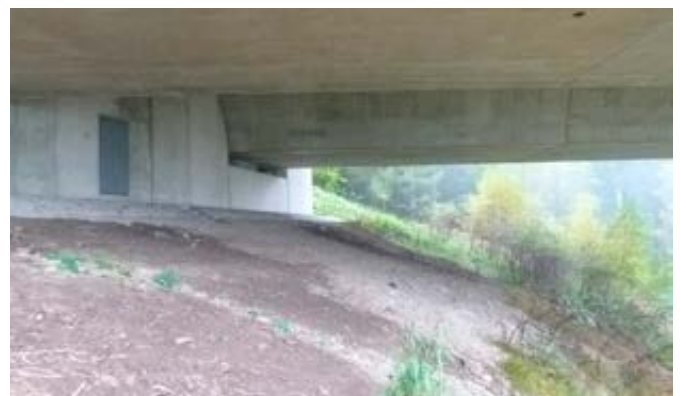
Abb. 8: Der Rotwildhauptwechsel lag direkt am Brückenkopf der Talbrücke.

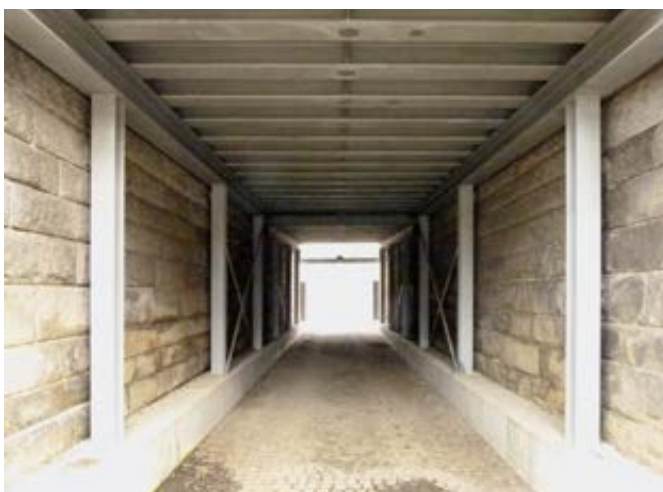
Abb. 35: Feldwegunterführung an der A13

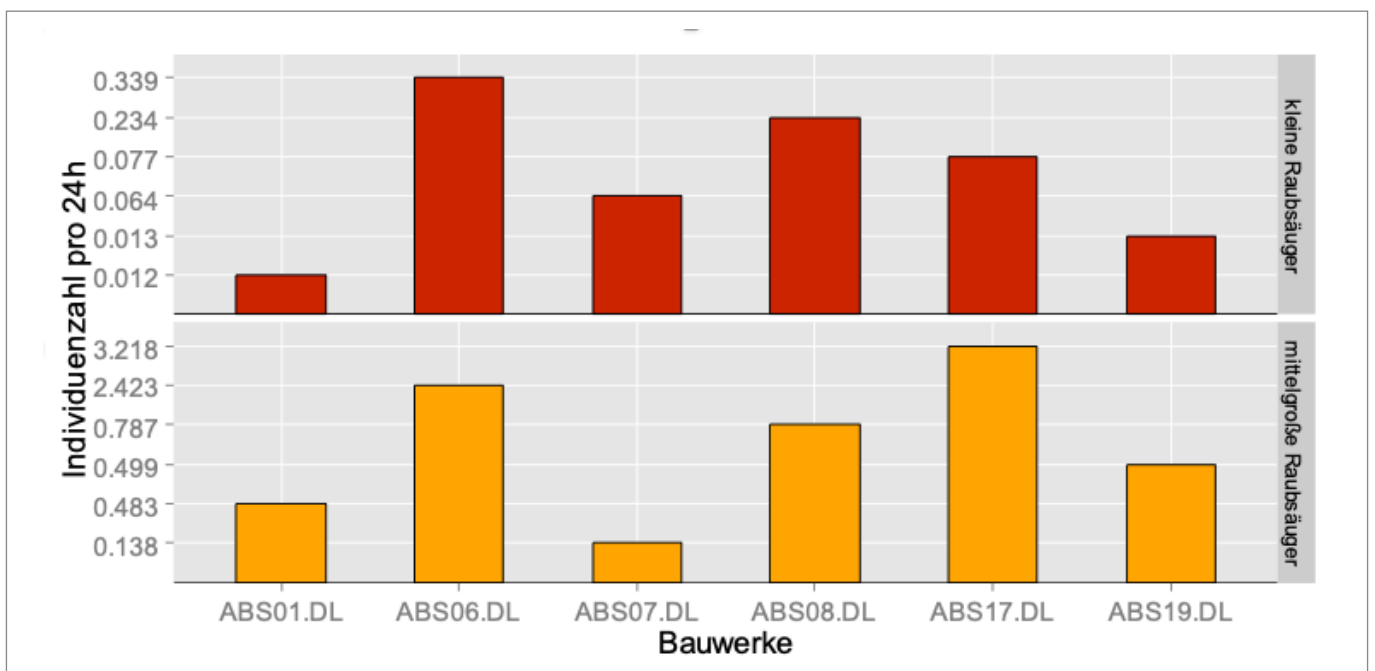
Abb. 37: Nutzung (Individuenzahlen pro 24 h) der Durchlässe (DL) durch kleine und mittelgroße Raubsäuger – gemittelt über den gesamten Untersuchungszeitraum.

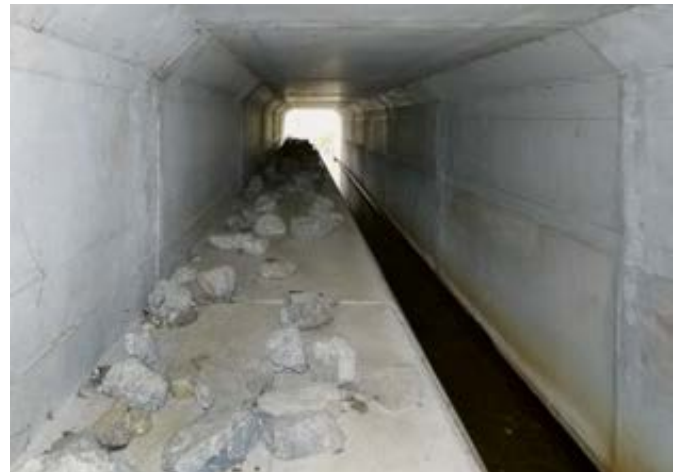
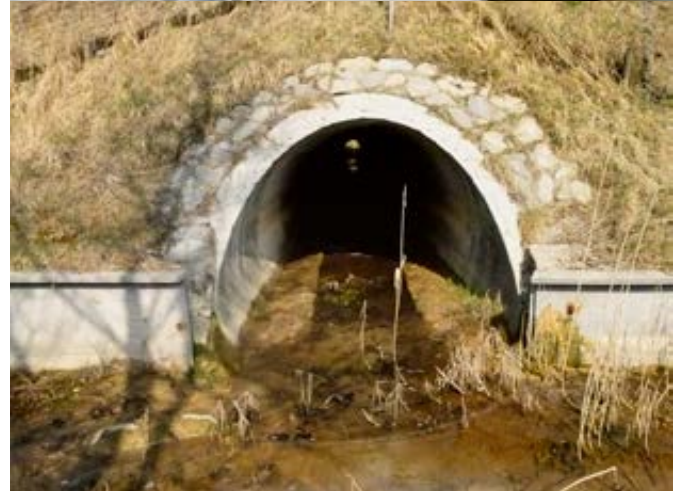
Abb. 57: Gewässerunterführungen mit Randstreifen
