Staubbelastungen durch den Steinbruch Bernbruch

Untersuchungen der Staubbelastungen durch den Steinbruch Bernbruch in Kamenz, Ortsteil Bernbruch

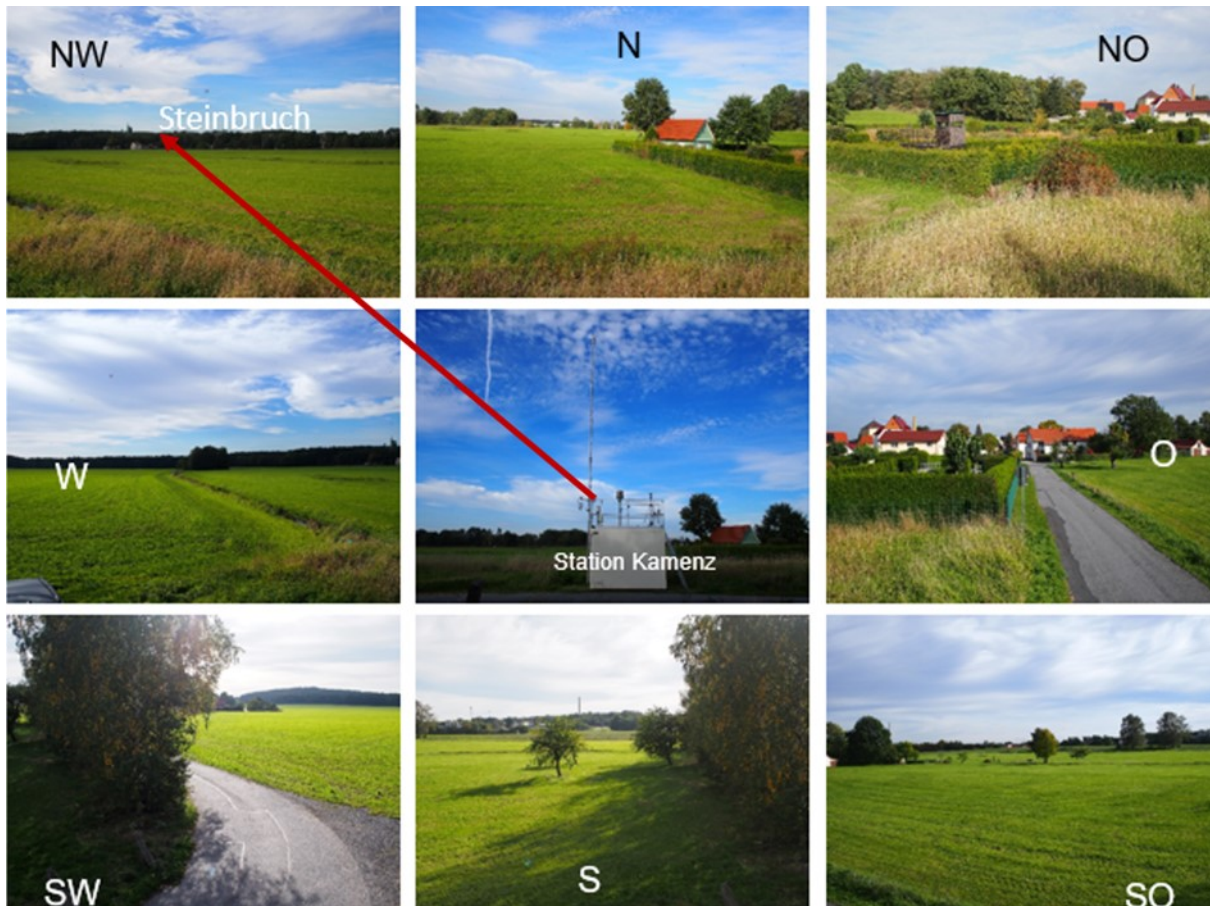
Abbildung 2: Station Kamenz – Umgebung in den Himmelsrichtungen

Am 5. Juli 2021 erfolgte eine Ortsbegehung des Steinbruchs und der Umgebung zur Auswahl des Messpunktes. An dieser Begehung nahmen Vertreter des Stadtrates und der Stadtverwaltung Kamenz, des Oberbergamtes, des LfULG und der BfUL sowie betroffene Bürger teil. Unter Berücksichtigung aller Gegebenheiten wurde sich auf einen Messstandort im Ortsteil Bernbruch, Mühlstraße, geeinigt (Abbildung 1). Der von einem Waldstück umgebene Steinbruch liegt ca. 1000 bis 1500 Meter nordwestlich vom Messstandort. In südöstlicher bis nördlicher Richtung vom Messstandort befinden sich landwirtschaftliche Nutzflächen. Fotos der Umgebung der Messstation zeigt Abbildung 2.

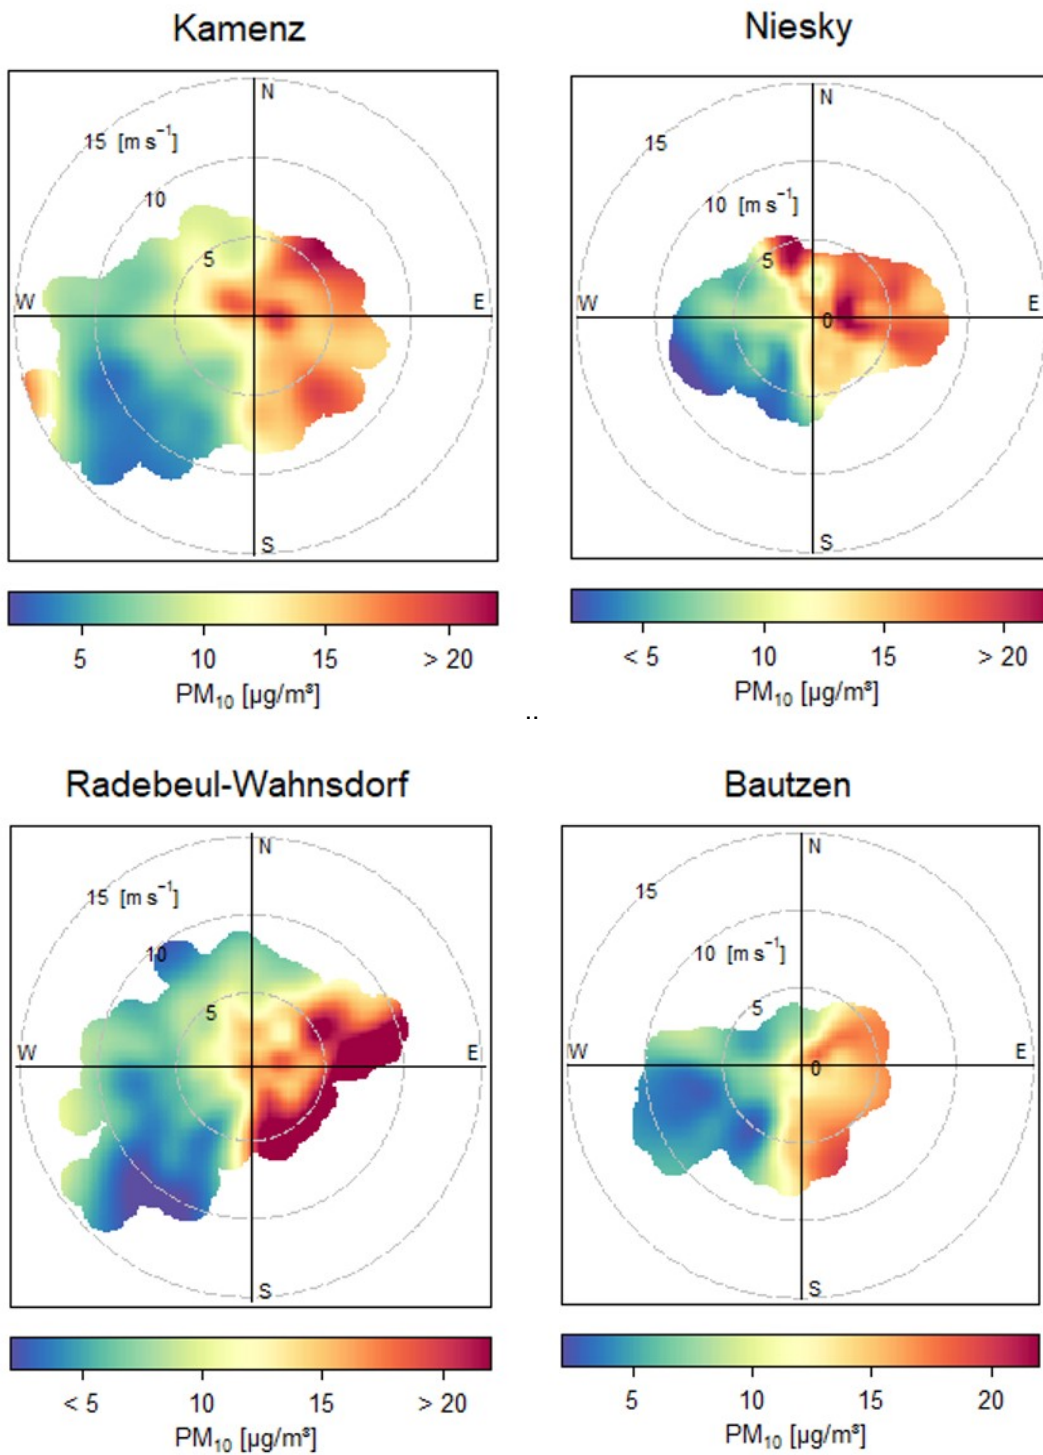
Abbildung 14: Windrichtungsabhängige PM₁₀-Konzentrationen an der Station Kamenz und den Vergleichsstationen

Um den Einfluss von Abwehungen aus dem Bereich des Steinbruchs auf die PM₁₀-Konzentration abschätzen zu können, sind windrichtungsabhängige Darstellungen, wie in Abbildung 14, geeignet. In diesen Grafiken ist die Höhe der PM₁₀-Konzentrationen farblich gekennzeichnet. Die Windgeschwindigkeit steigt von innen nach außen im Polarogramm.

Die höchsten PM₁₀-Konzentrationen treten für alle Stationen bei östlicher Windrichtung auf. Dagegen sind bei westlicher Windrichtung die PM₁₀-Konzentrationen im Mittel niedriger. Zusätzlich sind an der Station Kamenz bei niedrigen Windgeschwindigkeiten aus Richtung Steinbruch (NW) leicht erhöhte PM₁₀-Konzentrationen erkennbar. Die Ursache kann im Zusammenhang mit dem Steinbruchbetrieb stehen. Abwehungen/Aufwirbelungen von den landwirtschaftlichen Nutzflächen sind aber nicht auszuschließen. Auch an der Station Niesky treten erhöhte PM₁₀-Konzentrationen aus Richtung NW bis NNW auf. Bei dieser Station handelt es sich mit großer Wahrscheinlichkeit um den Einfluss der Tagebauanlagen Reichwalde und Nochten. Die erhöhten PM₁₀-Werte in Kamenz aus Richtung WSW bei höheren Windgeschwindigkeiten traten im Sommer auf und sind vermutlich auf Abwehungen von den umliegenden Feldern zurückzuführen.

In Abbildung 15 ist die PM₁₀-Dosis dargestellt. Die Dosis ist die windrichtungsabhängige PM₁₀-Konzentration (Abbildung 14) multipliziert mit der Windrichtungshäufigkeit - für die Station Kamenz aus Abbildung 3. Sie zeigt den prozentualen Anteil der PM₁₀-Konzentration aus einer bestimmten Windrichtung an der Gesamtkonzentration. Der prozentuale Anteil aus Richtung WNW bis NNW ist für alle vier Stationen ungefähr gleich niedrig. Es gibt keinen erhöhten Anteil für die Station Kamenz aus Richtung Steinbruch. Hierbei handelt es sich um mittlere Werte über den gesamten Messzeitraum. Einzelne Stundenwerte können natürlich deutlich abweichen.
