Gemeinsam Kulturdenkmale retten

50 Jahre Studiengang Restaurierung in Dresden

Landesamt für Denkmalpflege Sachsen

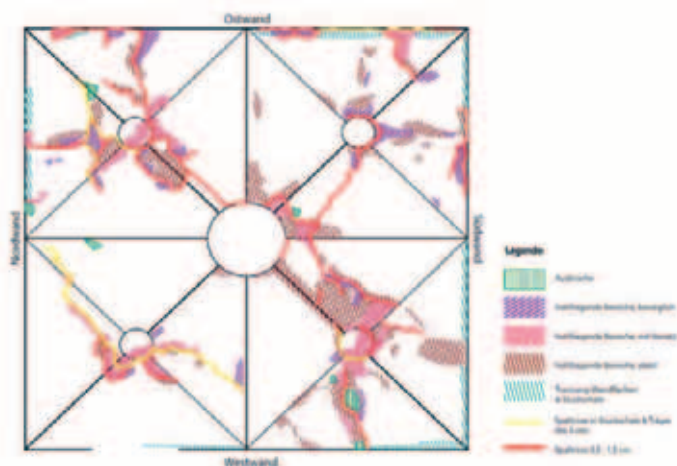
Zustandskartierung des Gewölbes mit der Stuckdecke, Risse und rissbedingte Phänomene

Ebenfalls auf Konsolköpfen aus Sandstein ruht die Stuckdecke im Torhaus. Sie ist auf einem Kreuzgratgewölbe aufstuckiert und gehört zu einer Reihe von drei Renaissancestuckdecken im Schloss Lauenstein, die in Sachsen einzigartig sind. Der repräsentative Charakter des Raumes mit Ausblick zum Marktplatz spricht für eine gehobene ursprüngliche Nutzung. Eine Diplomarbeit von 2016 befasste sich mit der Untersuchung dieser Stuckdecke und deren Schäden. Hierfür wurden Methoden der grafischen und fotografischen Dokumentation sowie der optischen und händischen Untersuchung angewendet. In enger Zusammenarbeit mit dem IDK – Institut für Diagnostik und Konservierung an Denkmälern in Sachsen und Sachsen-Anhalt e. V. wurden Klimamessungen sowie Wärmebilderfassungen zur Hohlstellen-Detektion und Rissweitenmessungen durchgeführt. Die Ergebnisse wurden sowohl zu einem konservatorischen Minimal- als auch zu einem restauratorischen Maximalkonzept zusammengefasst, dessen Ausführung noch aussteht. Der Austausch zwischen Hochschulen, Landesamt für Denkmalpflege, freischaffenden Restauratoren sowie dem IDK und weiteren Laboren bleibt für die wissenschaftliche Herangehensweise in der Denkmalpflege unabdingbar.

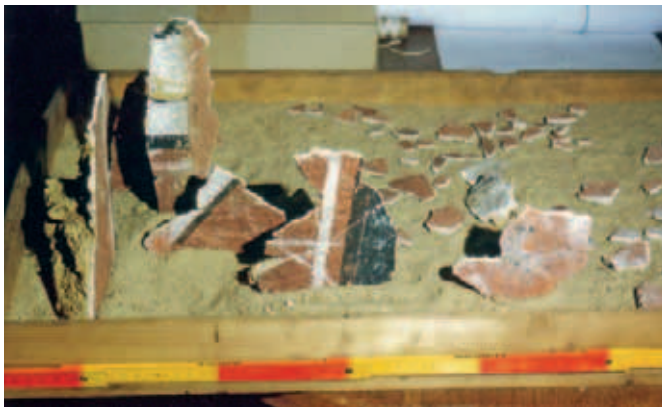
Zuordnung und Teilverklebung von Bruchstücken des bemalten Deckenputzes, 1996

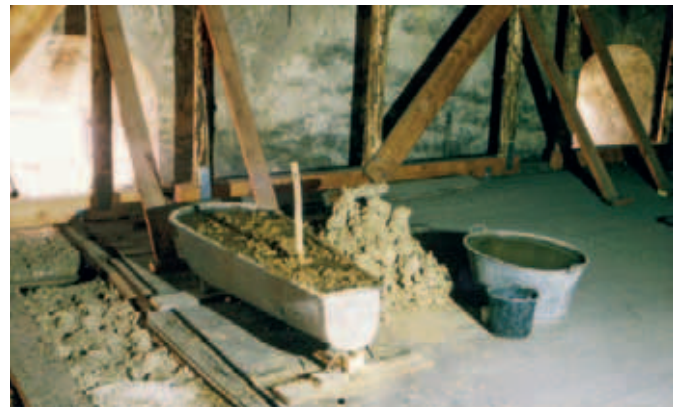
Zur Wiederverwendung eingesumpfter Lehm aus der Decke, 1996

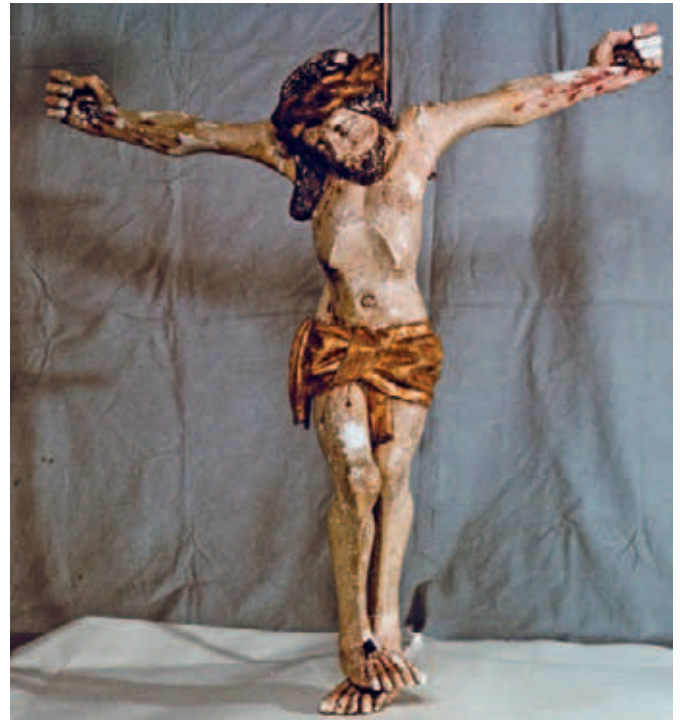
Das Kruzifix nach dem Zusammensetzen der Bruchstücke und der Kittung der Fehlstellen, 1986

Den Altar hatte man um 1980 unsachgemäß abgebaut und die einzelnen Teile an verschiedenen Orten eingelagert. 1984 wurde das Institut für Denkmalpflege, Arbeitsstelle Dresden von der Dienststelle der evangelischen Jugendarbeit der Ephorie Grimma über den bedenklichen Zustand informiert. Dank der Initiative der Jugendarbeit setzten in den folgenden Jahren Freiwillige die Kirche – weitgehend in Eigenleistung – instand. Mitarbeiter des Instituts übernahmen zunächst eine Notsicherung der Altarteile. Das Kruzifix aus dem Gesprenge war so stark von Anobien zerfressen, dass es in zahlreiche Bruchstücke zerfallen war. Schimmelbefall hatte zu fast vollständigem Bindemittelabbau in der Fassung geführt. Die 1986 begonnene Diplomarbeit befasste sich mit der Konservierung und Restaurierung von Träger und Fassung. Wesentlicher Bestandteil waren langwierige Laborversuche, um ein geeignetes Tränkungsmedium mit ausreichend hohem Feststoffgehalt für die Holzkonservierung zu finden. Der Erfolg dieser Maßnahme wurde erstmals mit einer Röntgen-Computertomografie (s. Einführung) kontrolliert. Zum Zusammensetzen der Bruchstücke war ein stabilisierendes Gerüst im Inneren notwendig, bevor die Farbfassung bearbeitet werden konnte. Nach Abschluss der Diplomarbeit konnte die Restaurierung der Gesprengearchitektur im Institut für Denkmalpflege fortgesetzt werden. Am 3. Oktober 1990 wurde das Kruzifix vorübergehend auf einem Balken im östlichen Triumphbogen aufgestellt. Die anderen Teile des Altars warteten noch einige Jahre, inzwischen bei besseren Einlagerungsbedingungen, bis die Restaurierung fortgesetzt und 1999 abgeschlossen werden konnte.

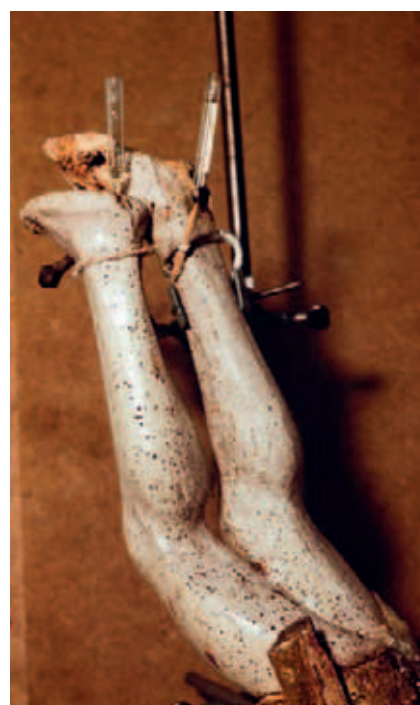
Ausschnitt: Das Kruzifix während der Holzfestigung, 1986

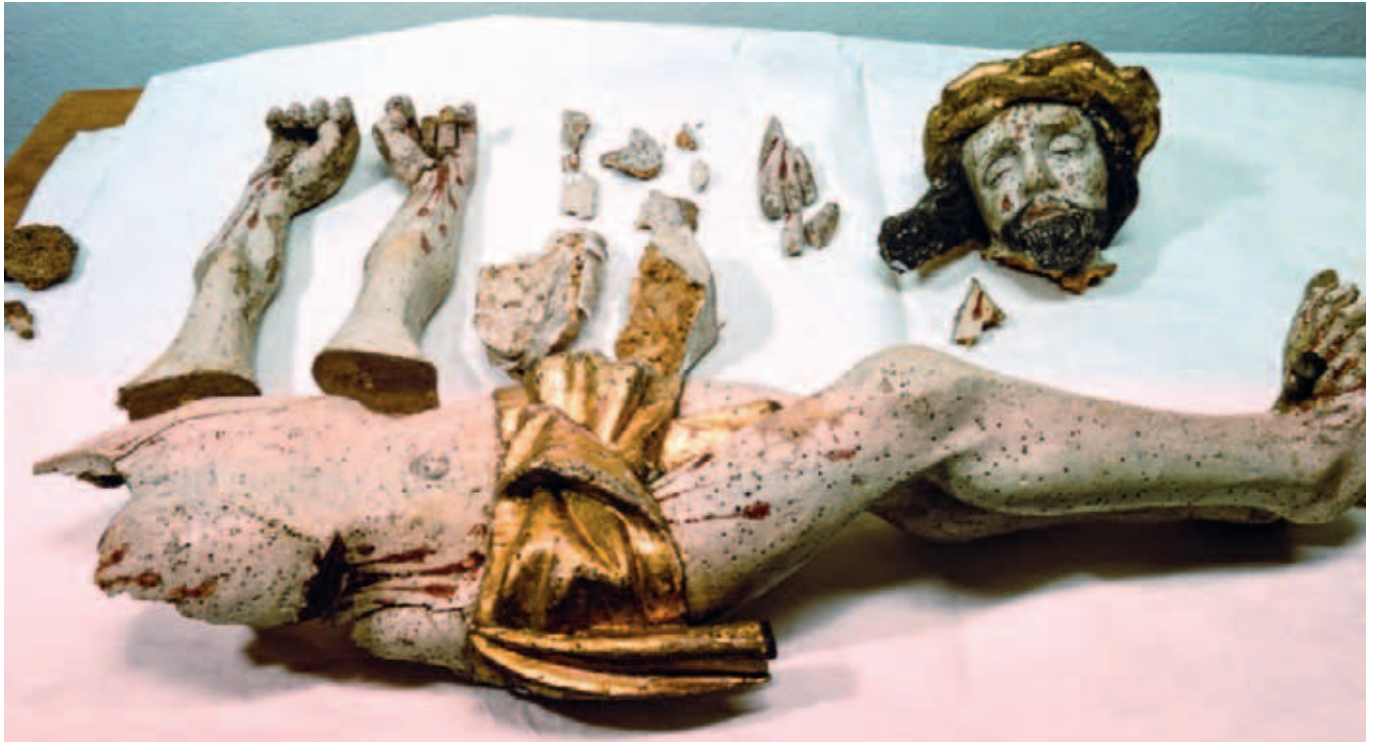
Die Bruchstücke des Kruzifixes nach der Holzfestigung, 1986

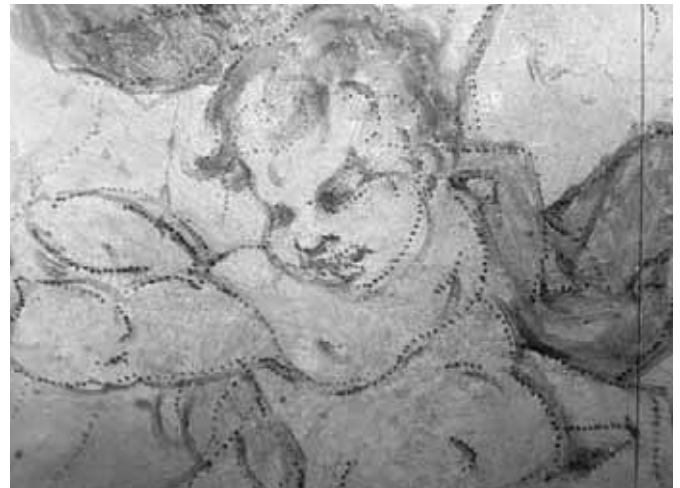
Ausschnitt eines Engels aus dem Deckengemälde im infraroten Licht: Pauspunkte von der Übertragung des Entwurfs an die Decke, 2020
