Anlagenband

Schriftenreihe des LfULG, Heft 13/2010

Erosionsschutz in reliefbedingten Abflussbahnen

Beschreibung der Vorauswahlgebiete

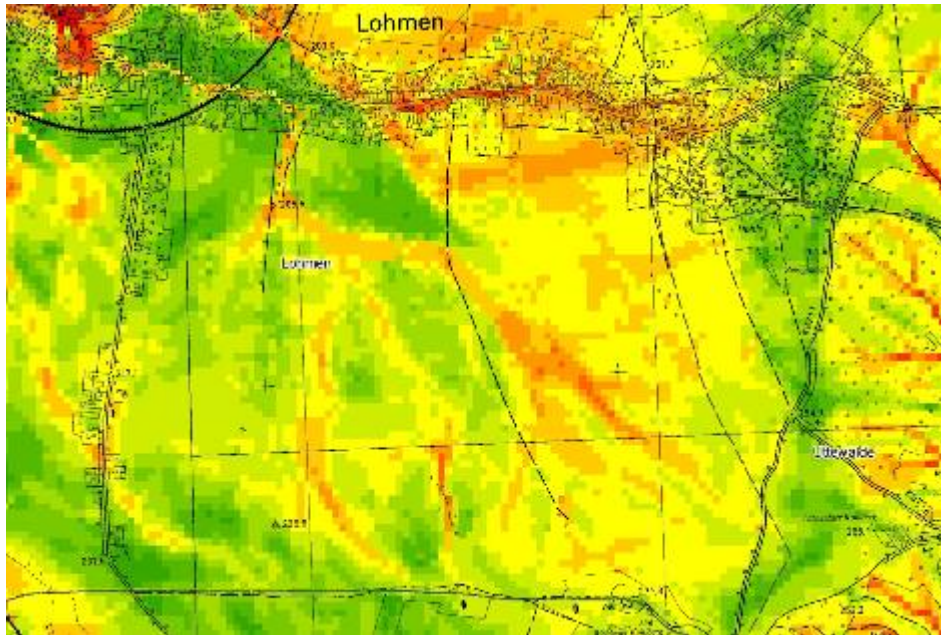
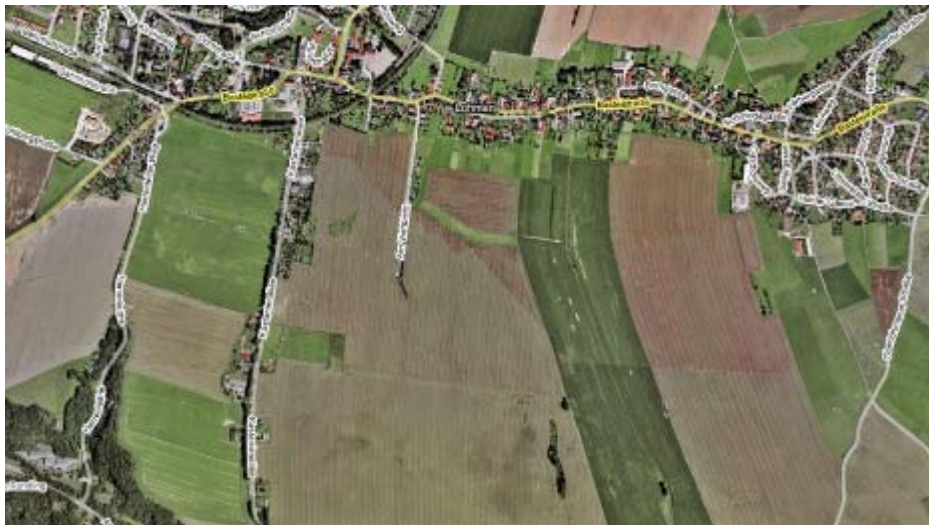
Lfd. Nr. 1	OT Lohmen Am Viehbicht	Gemeinde Lohmen	Landkreis Sächsische Schweiz/Osterzgebirge
------------	---------------------------	-----------------	---

Am Weg „Am Viehbicht“ können Wasser und Schlamm aus dem südlich gelegenen Einzugsgebiet am Wehlener Kohlberg bei Starkregen die Siedlung überfluten. Der Abfluss setzt sich zusammen aus dem direkten Hangabfluss von den Ackerflächen und dem modellierten Abfluss aus Richtung Südosten. Der südöstliche Teil des Abflussbahnsystems ist bereits Dauergrünland. Zwei weitere Abflussbahnen liegen auf der Ackerfläche.

aufgrund geringer Neigung schwach erkennbar

aktuell im Bau
 Überschwemmung der Siedlung am 28.05.2007

Die Gemeinde setzt auf technische Lösungen (Erddamm und Rückhaltebecken ca. 220.000 Euro), um die Überflutung und Schlammablagerungen im Siedlungsbereich zu verhindern. Dadurch wird die Bodenerosion nicht gemindert. Schlammablagerungen im Bereich des Erddamms und Rückhaltebeckens werden weitere Kosten verursachen. Aus Sicht des Bodenschutzes sind Maßnahmen zur Erosionsminderung erforderlich (weiterführende Begrünung des Abflussbahnsystems, dauerhaft konservierende Bodenbearbeitung, Schlagunterteilung). Aufgrund der technischen Lösung gestalten sich weiterführende Erosionsschutzmaßnahmen auf der Ackerfläche schwierig.

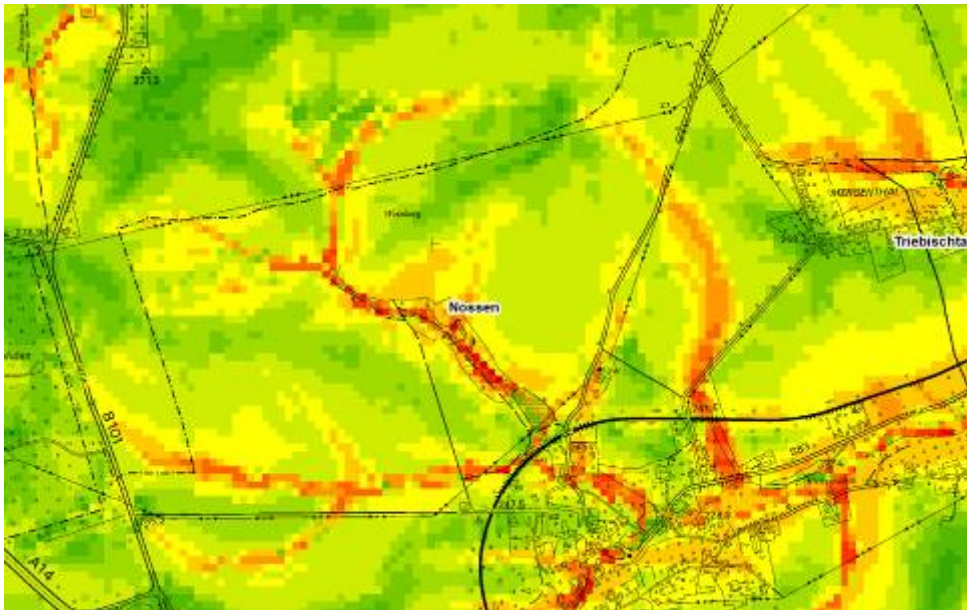
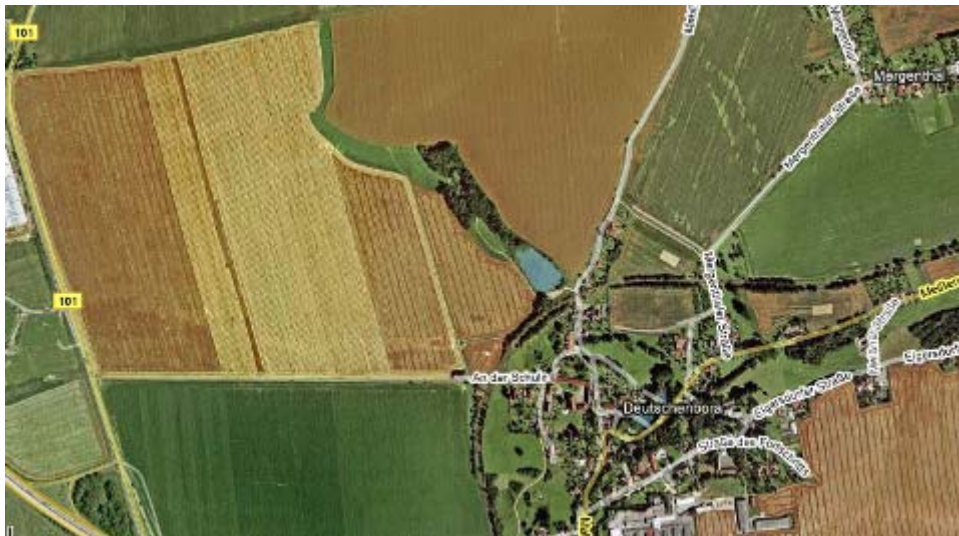
Lfd. Nr. 2	OT Deutschenbora	Gemeinde Nossen	Landkreis Meißen
------------	------------------	-----------------	------------------

Westlich der Ortslage Deutschenbora verläuft eine Abflussbahn im Acker. Der Übergang über einen Feldweg ist mit einem kleinen Damm als Rückhaltemulde ausgebildet worden. Eine von Nordwest auf die Ortslage zulaufende Abflussbahn ist über lange Strecken als Grünlandtälichen ausgebildet. Auf einer Ackerfläche nördlich der Ortslage läuft das Wasser zunächst flächig ab und mündet am Ortsrand in eine als Grünland genutzte Abflussbahn.

Abflussbahn erkennbar?	<input checked="" type="checkbox"/> bei westlicher Tiefenrinne erkennbar, Grünlandtälichen deutlich ausgebildet
Tiefenerosion erkennbar/belegt?	<input checked="" type="checkbox"/> auf gefrorenem Boden
Akkumulation erkennbar/belegt?	<input checked="" type="checkbox"/> schwache Akkumulation hinter Rückhaltedamm
Wasserrückhalt vorhanden?	<input checked="" type="checkbox"/> westlich durch Rückhaltedamm, nördlich durch Teich (suboptimal), nördlich keine Rückhaltung
Schadensfall?	<input checked="" type="checkbox"/> Verschlammung in Siedlung
Optimierung möglich?	<input checked="" type="checkbox"/>
Quelle	Schadensdatenbank AfL Großenhain Ortsbegehung 06.09.2007

Der Erosionsschutz insbesondere der westlichen Abflussbahn kann weiterführend optimiert werden. Neben dem Erosionsschutz in der Abflussbahn (dauerhafte Begrünung) und der konservierenden Bodenbearbeitung auf der Ackerfläche ist eine Schlagunterteilung mit erosionsmindernden Fruchtarten möglich. Die nordwestliche Abflussrinne ist als breites Grünlandtäälchen ausreichend, auch wenn sie unter landschaftsökologischen Gesichtspunkten unzureichend strukturiert ist. Die Möglichkeiten der Wasserrückhaltung durch Querstrukturen sind nicht genutzt. Die nördliche Ackerfläche war laut AfL nur bei gefrorenem Boden erosiv wirksam und stellt damit einen nicht repräsentativen Sonderfall dar.

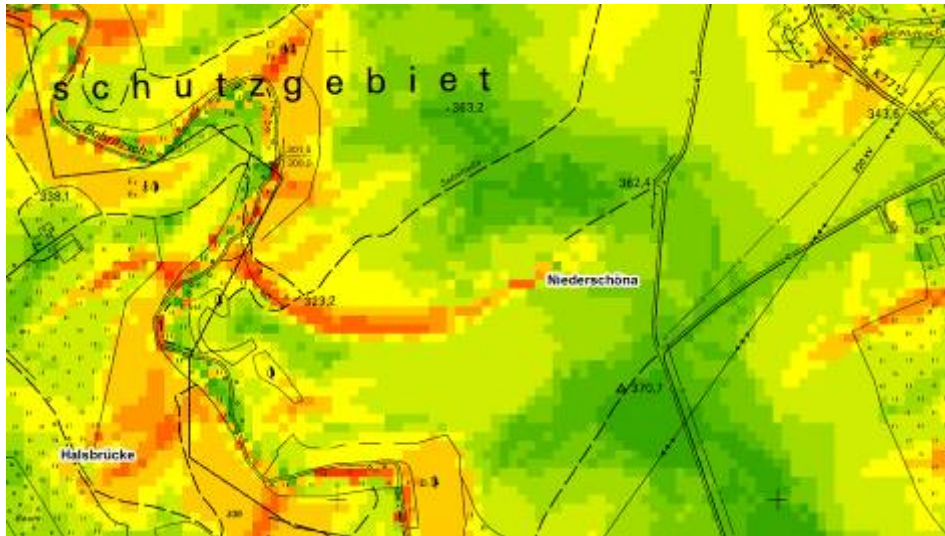
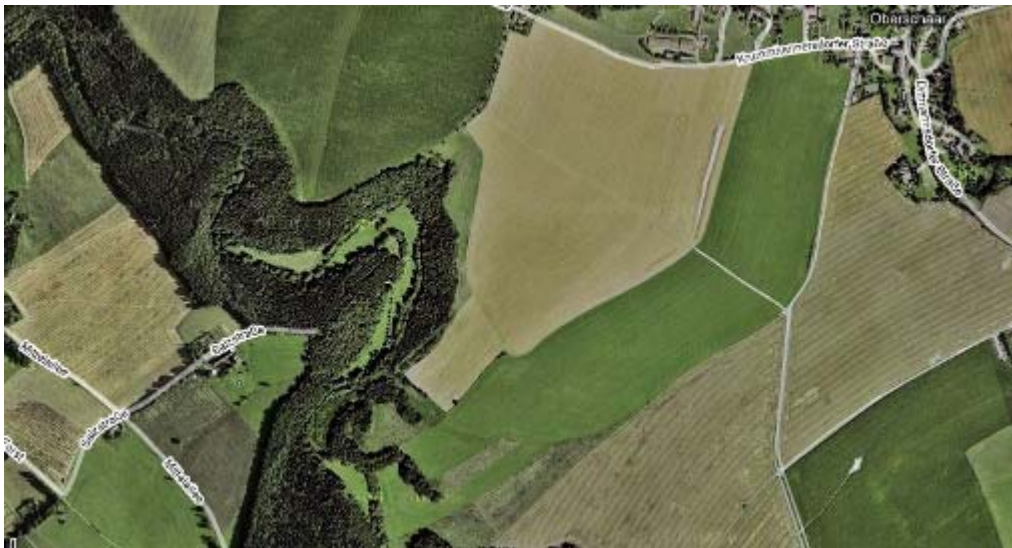
Lfd. Nr. 3	Bobritzsch Oberschaar	Gemeinde Niederschöna	Landkreis Mittelsachsen
------------	-----------------------	-----------------------	-------------------------

Die Abflussbahn bildet sich südwestlich der Ortslage Oberschaar an einer Nutzungsgrenze und tangiert in ihrem bogenförmigen Verlauf nach Nordwesten mehrere weitere Nutzungsgrenzen (z. T. Grünland). Schließlich mündet sie über ein kurzes Grünlandtälichen ins Bobritzschtal.

- im Luftbild schwach erkennbar
-
-
-
- Sediment/Stoffeintrag in Schutzgebiet (Mai 2007)
- Modellierungsunterlagen LfUG
- Ortsbegehung 07.12.2007

Erosionsschutzoptimierung durch vollständige Begrünung der Abflussbahn, konservierende Bodenbearbeitung im Einzugsgebiet nördlich der Abflussbahn und schlagunterteilende Strukturen. Lage entlang von Nutzungsgrenzen würde die Bewirtschaftungseinheiten nur wenig einschränken; erfordert jedoch erhöhten Abstimmungsbedarf.

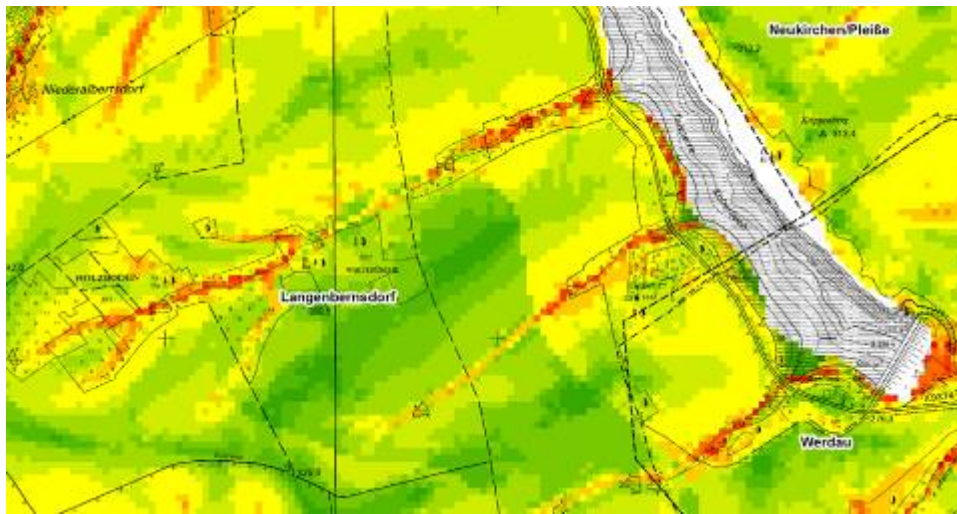
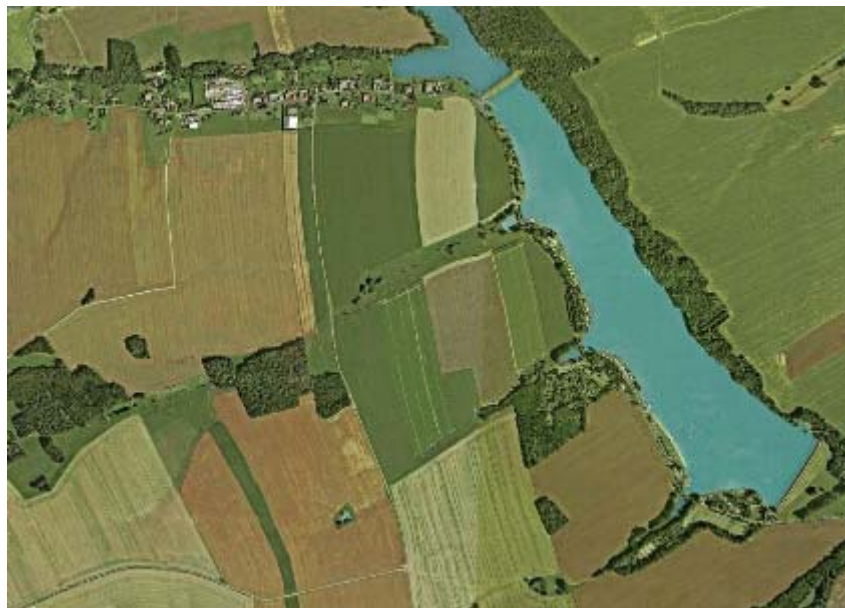
Lfd. Nr. 4	Talsperre Koberbach	Gemeinde Langenbernsdorf	Landkreis Zwickau
------------	------------------------	--------------------------	-------------------

In die Koberbachtalsperre sind seit längerem Bodensediment-Einträge zu verzeichnen. Zudem fanden bei Starkregen im Frühjahr 2007 Überschwemmungen im Bereich des Strandbades (nordwestlich Talsperre) mit Beeinträchtigung der Badewasserqualität statt.

Abflussbahn erkennbar?	<input checked="" type="checkbox"/> erkennbar, z.T. als Grünlandtälichen ausgebildet
Tiefenerosion erkennbar/belegt?	<input type="checkbox"/>
Akkumulation erkennbar/belegt?	<input type="checkbox"/>
Wasserrückhalt vorhanden?	<input type="checkbox"/>
Schadensfall?	<input checked="" type="checkbox"/> u. a. Verschlammung Strandbad 16./17.06.2007
Optimierung möglich?	<input type="checkbox"/>
Quelle	Sächsische Zeitung 22.06.2007; Modellierung LfUG

Die Problemlage ist komplex und beruht u. a. auf Hangabfluss in Verbindung mit fehlenden Grünstreifen. Diese strukturellen Probleme werden aktuell durch eine Studie bearbeitet.

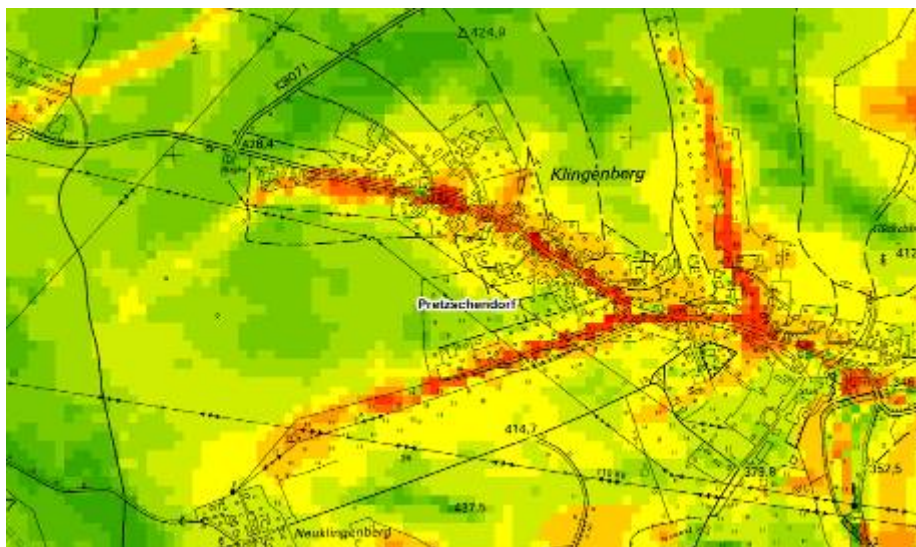
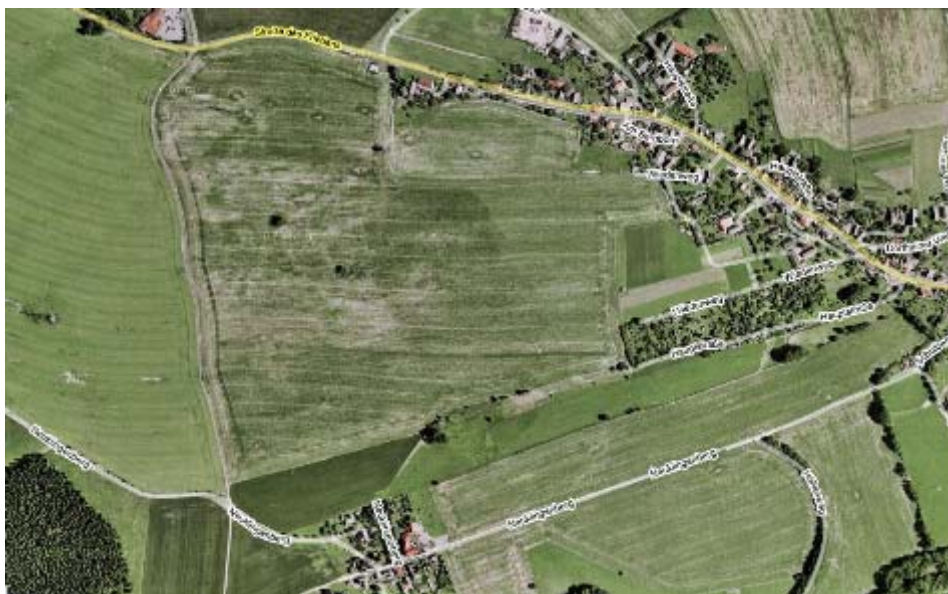
Lfd. Nr. 5	Klingenberg	Gemeinde Klingenberg	Landkreis Sächsische Schweiz/Osterzgebirge
------------	-------------	----------------------	--

Westlich der Ortslage Klingenberg in Richtung Neuklingenberg liegt ein Ackerschlag, von dem bei Starkregen die Gefahr einer Verschlammung in der Ortslage Klingenberg ausgeht. Die Abflussbahnen nördlich und südlich des Schlages sind als Dauergrünland ausgebildet.

- Abflussbahn erkennbar?
- Tiefenerosion erkennbar/belegt?
- Akkumulation erkennbar/belegt?
- Wasserrückhalt vorhanden?
- Schadensfall? Überschwemmung in Siedlung 27.06.2006
- Optimierung möglich?
- Quelle Sächsische Zeitung 05.10.2006

Die Abflussbahnen in diesem Bereich sind als Dauergrünland ausgebildet. Der Schadensfall beruht vermutlich auf Hangabfluss. Der Problemfall soll durch die Umwandlung von 38 ha Ackerland in Grünland durch das Agrarunternehmen gelöst werden.

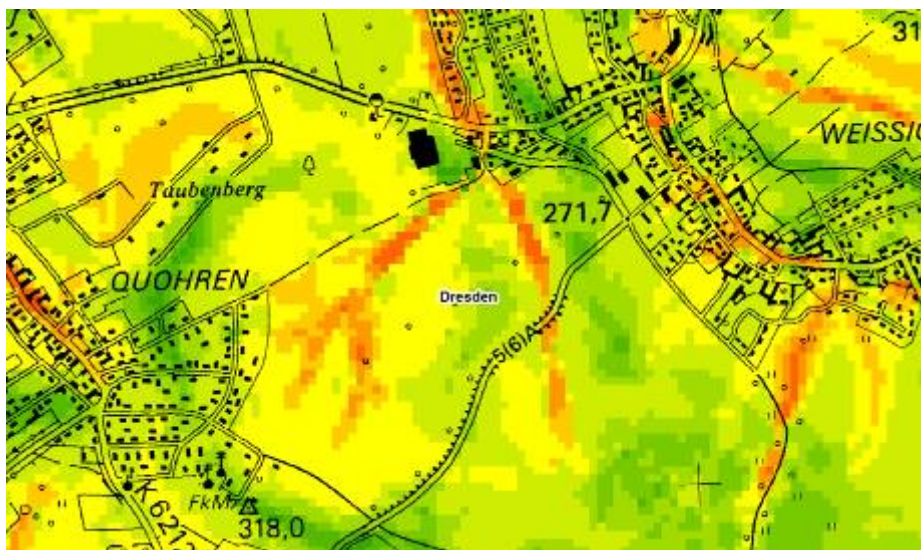
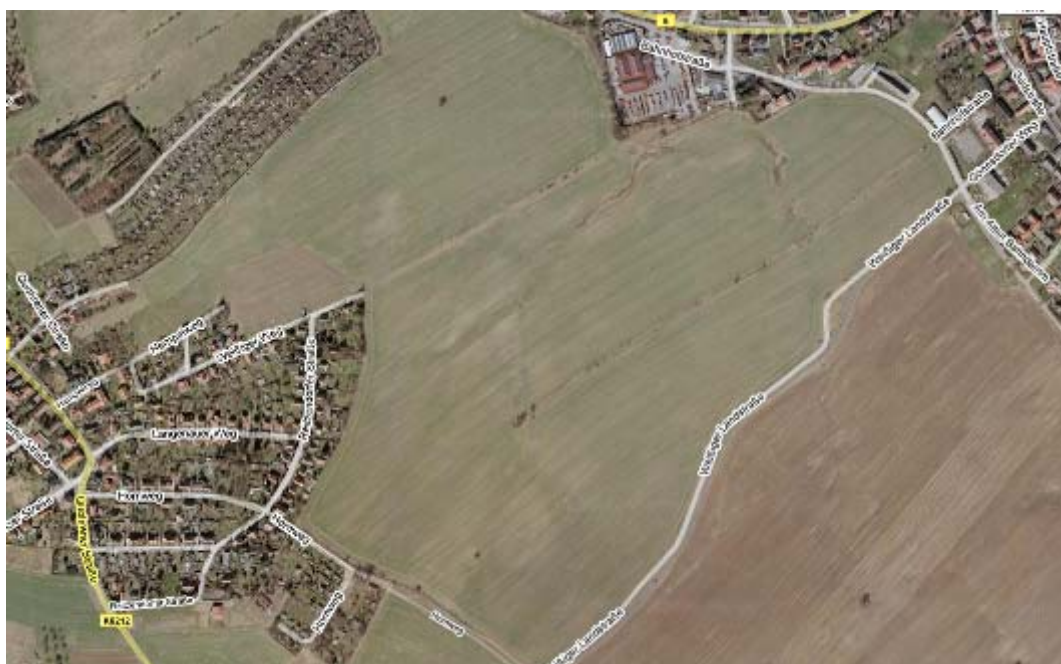
Lfd. Nr. 6	Weißig	Gemeinde Dresden	Stadt Dresden
------------	--------	------------------	---------------

Südöstlich der Ortslage Dresden-Weißig liegen auf einem Ackerschlag mehrere Tiefenrinnen, die in ein Gewerbegebiet in Weißig südlich der B6 münden. Die Abflussrinnen sind im Umweltatlas Dresden als Abtragung gekennzeichnet. Die Tiefenrinnen wurden daraufhin begrünt.

- durch Begrünung keine Tiefenerosion
-
- Damm vor Gewerbegebiet dient der Abflussführung
- Übertritt in Gewerbegebiet
- falls noch nicht umgesetzt: konservierende Bodenbearbeitung und ggf. Schlagaufteilung
- Umweltatlas Dresden

Die Begrünung der Tiefenrinnen ist bereits erfolgt. Ein Damm schützt zusätzlich das Gewerbegebiet. Die Strukturierung der Begrünung ist aus naturschutzfachlicher und wasserrückhaltetechnischer Sicht suboptimal. Eine Nutzung der begrünten Tiefenrinne als Weg führt zur erneuten Erosion entlang von Fahrspuren.

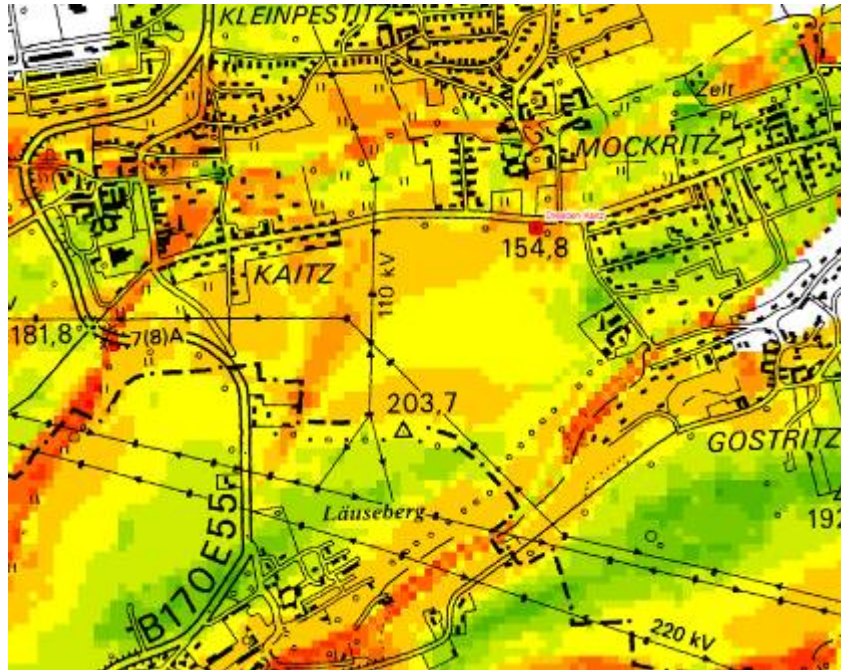
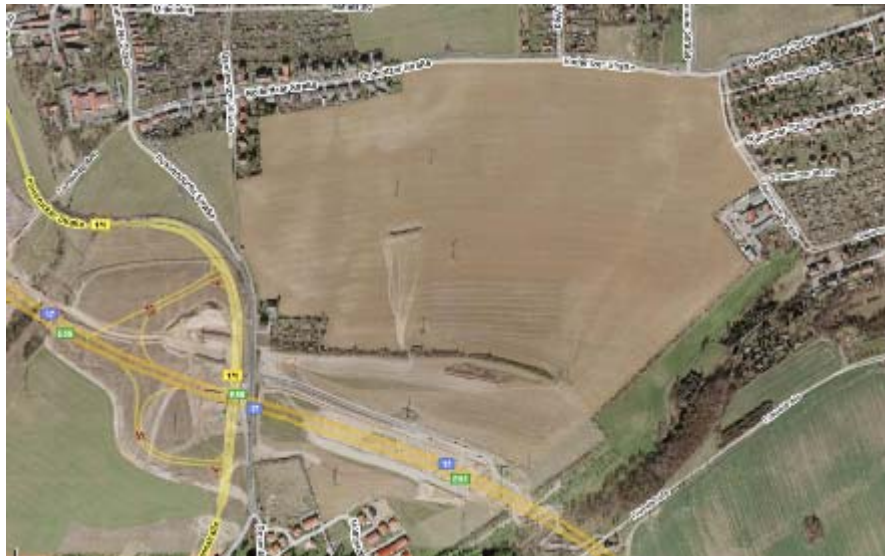
Lfd. Nr. 7	Kaitz	Gemeinde Dresden	Stadt Dresden
------------	-------	------------------	---------------

Südöstlich dem Dresdner Stadtteil Kaitz liegt nördlich der BAB 17 ein Ackerschlag, der bei Starkregen in seinem mittleren und östlichen Teil erosionsgefährdet ist. Dabei droht eine Verschlammung der Boderitzer Straße.

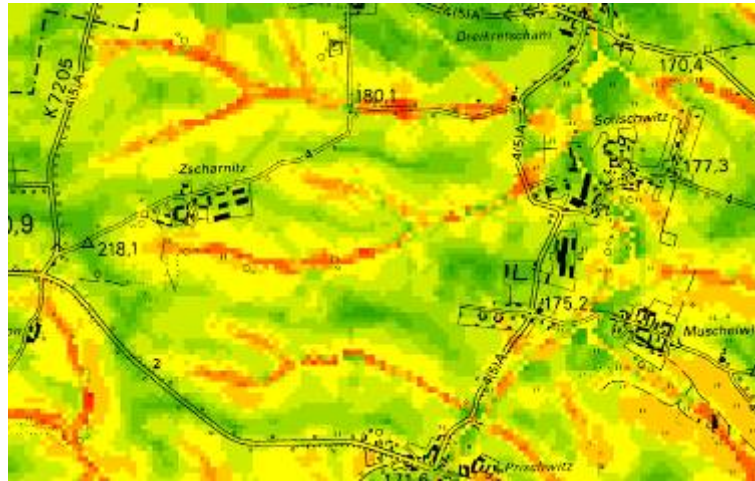
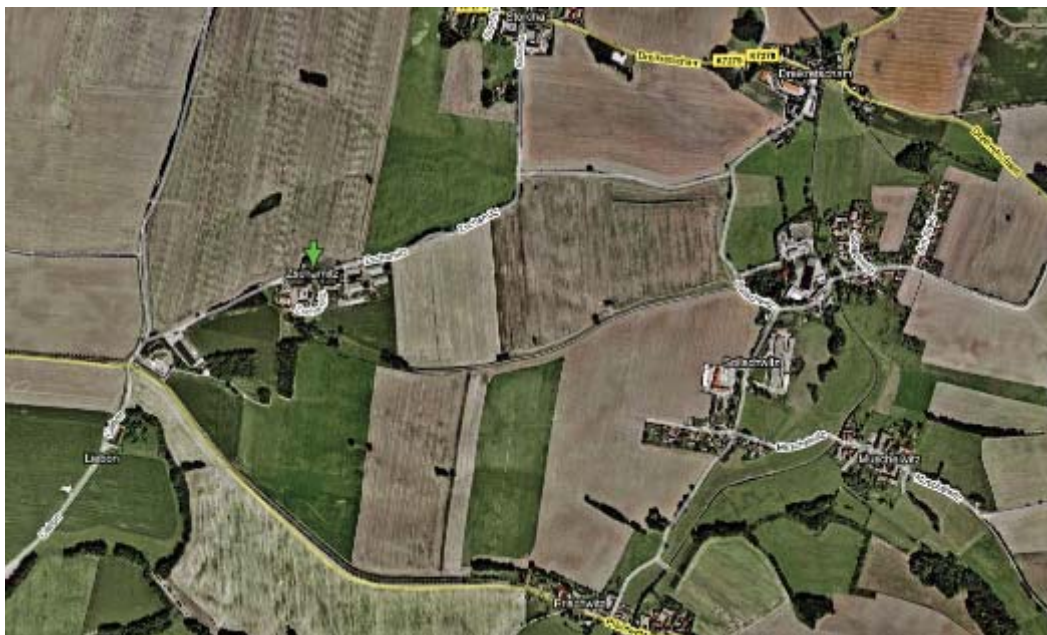
Lfd. Nr. 8	Zscharnitz Sollschwitz Prischwitz	Gemeinde Göda	Landkreis Bautzen
------------	---	---------------	-------------------

Nördlich der Ortslage Zscharnitz befindet sich ein großes Abflusssystem auf Ackerflächen in Richtung Sollschwitz. Ein weiteres großflächiges System fließt südlich Zscharnitz in Richtung Prischwitz. Die wellige Landschaft der Oberlausitz ist in diesem Bereich charakterisiert durch entsprechend große Abflussbahnen, von denen diese beiden die größten auf Ackerflächen sind.

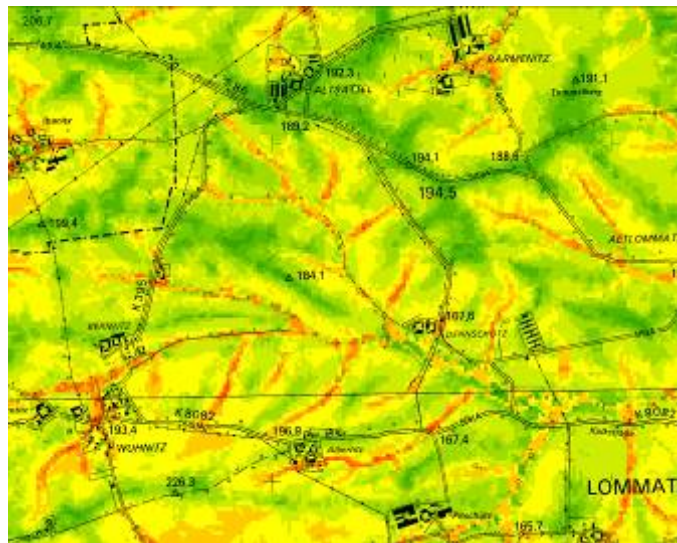
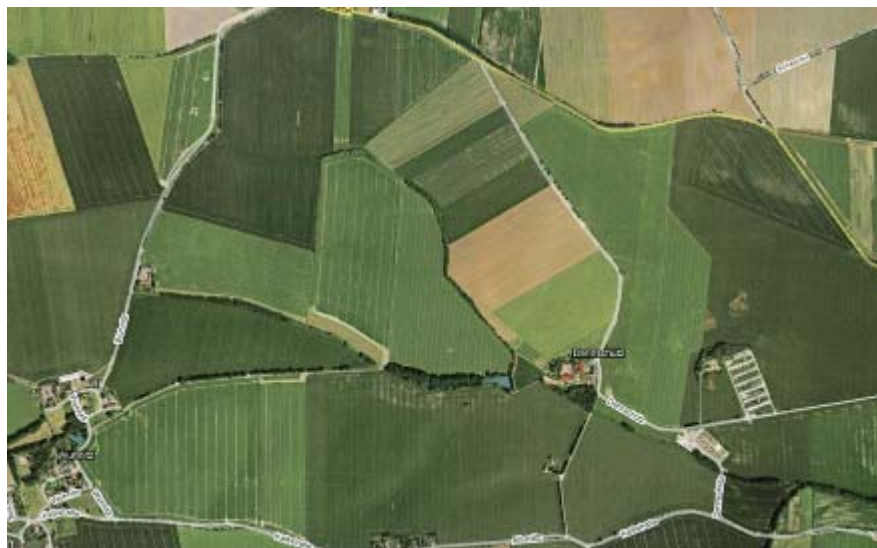
Lfd. Nr. 9	Dennschütz Keppritzbach	Gemeinde Lommatzsch	Landkreis Meißen
------------	----------------------------	---------------------	------------------

Der Oberlauf des Keppritzbaches westlich Dennschütz ist laut Stadtverwaltung Lommatzsch eines der Entstehungsgebiete für hohe Abflusswerte und starke Sedimentfrachten, die im Stadtgebiet Lommatzsch zu Problemen führen.

| <ul style="list-style-type: none"> Abflussbahn erkennbar? Tiefenerosion erkennbar/belegt? Akkumulation erkennbar/belegt? Wasserrückhalt vorhanden? Schadensfall? Optimierung möglich? Quelle | <ul style="list-style-type: none"> <input checked="" type="checkbox"/> im Oberlauf kurze, flache Abflussbahnen <input type="checkbox"/> <input type="checkbox"/> <input type="checkbox"/> Überlegungen zu Rückhaltebauwerk <input checked="" type="checkbox"/> Überschwemmung in Lommatzsch <input checked="" type="checkbox"/> durch Begrünung im Oberlauf nur gering <p>Gespräch Bürgermeisterin Lommatzsch
