# Sanierung Altlastenstandort Freital-Saugrund

Schriftenreihe, Heft 11/2017

# Erfahrungen bei der Altlastensanierung und Entwicklung des Revitalisierungsgebietes Freital-Saugrund

## Rückblick und Perspektive

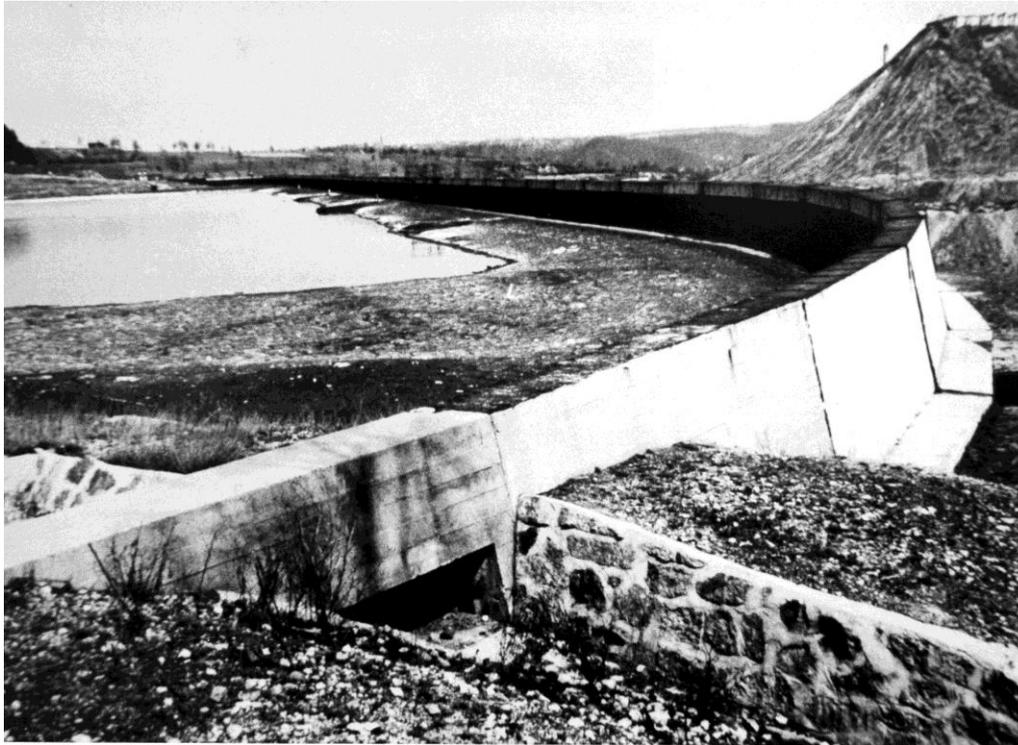
**Abbildung 12: Damm IAA Teich 4 vermutlich Ende der 1950er-Jahre**  
(WISMUT Archiv)

- Der Schlammteich 4 muss wegen des bestehenden Gefahrenpotenzials verwahrt werden. Dazu wird vorgeschlagen, zunächst eine Zerteilung des Gewässers durch Schüttung eines Mitteldamms vorzunehmen und anschließend eine Konsolidierung der Schlämme durch Aufschüttung von geeignetem Material (z. B. Bauschutt) in einem der beiden Teilgewässer vorzunehmen. Nach Ausbildung eines Beckens sollte eine Abdichtschicht aufgebracht und erneut ein Feuchtbiotop angelegt werden.

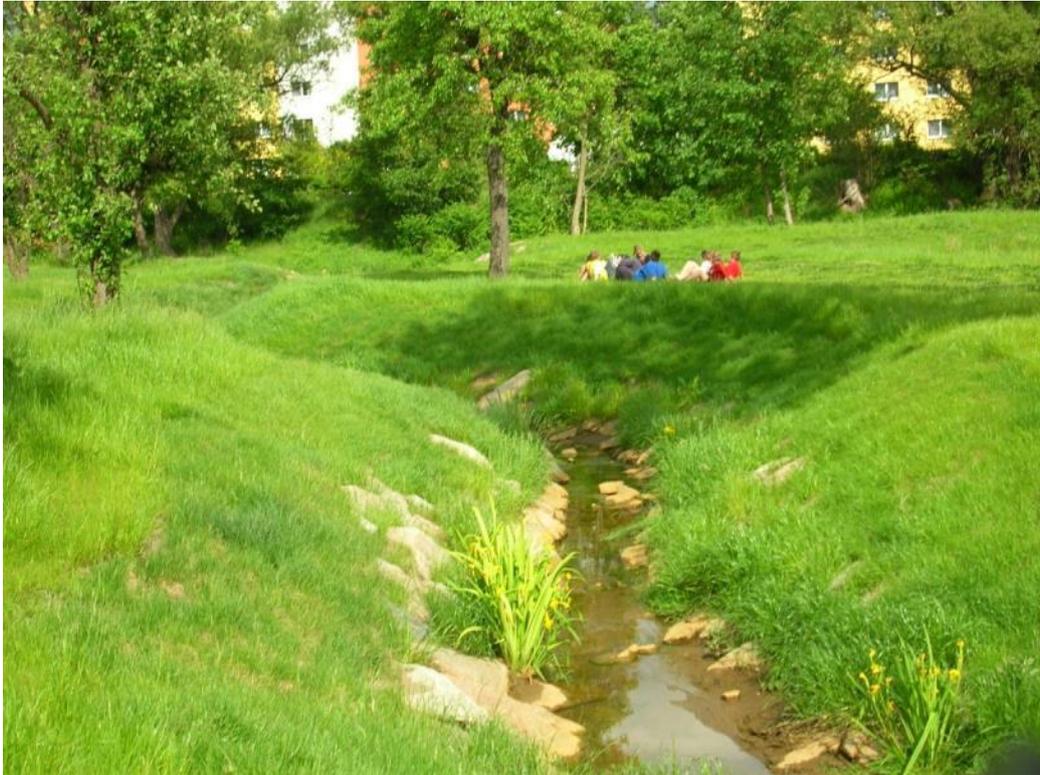
Hiermit wurde die Voraussetzung für die Durchführung von weiteren, inzwischen realisierten wasserbaulichen Maßnahmen zum naturnahen Ausbau des Gewässers und zur Beseitigung von Engstellen wie dem Durchlass unter der Dresdner Straße geschaffen (Abbildung 19).

**Abbildung 19: Hüttengrundbach kurz vor Einmündung in die Weißeritz**

Der Hüttengrundbach hat eine Gesamtlänge von ca. 679 m und fließt vom Dammfuß der IAA Teich 1 bis zum Bahndamm der Strecke Dresden–Chemnitz im kanalisierten unteren Hüttengrundgerinne durch das Betriebsgelände der BGH Edelstahlwerke. Davon waren bereits 95 m bei der Sanierung des Bereiches „Fabrik 93“ durch die BGH erneuert worden. Hinter dem Bahndamm verläuft er weiter auf städtischem Grund bis zur Einmündung in die Weißeritz. Der Hüttengrundbach wurde über 347 m geschlossenem Verlauf mittels Hochdruckreiniger gereinigt (Kanalreinigung) und über die restlichen 237 m offenem Bereich mittels Bagger oder manuell beräumt. Diese Arbeiten wurden von September bis Dezember 2004 durch die WISMUT/PTALT durchgeführt, weil die Austräge an radioaktiv kontaminiertem Material auf die IAA Teich 1 bis 4 und die Tätigkeit der Aufbereitungsfabrik 93 zurückzuführen waren.

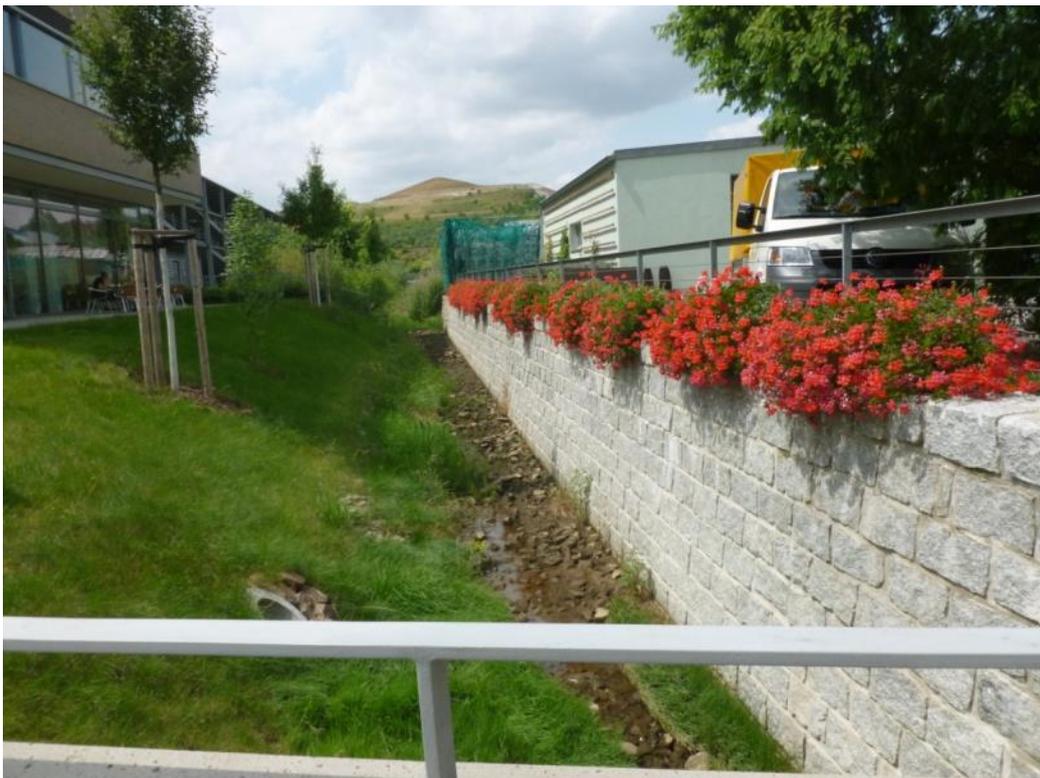
**Abbildung 19: Hüttengrundbach vor Unterquerung der Dresdner Straße**

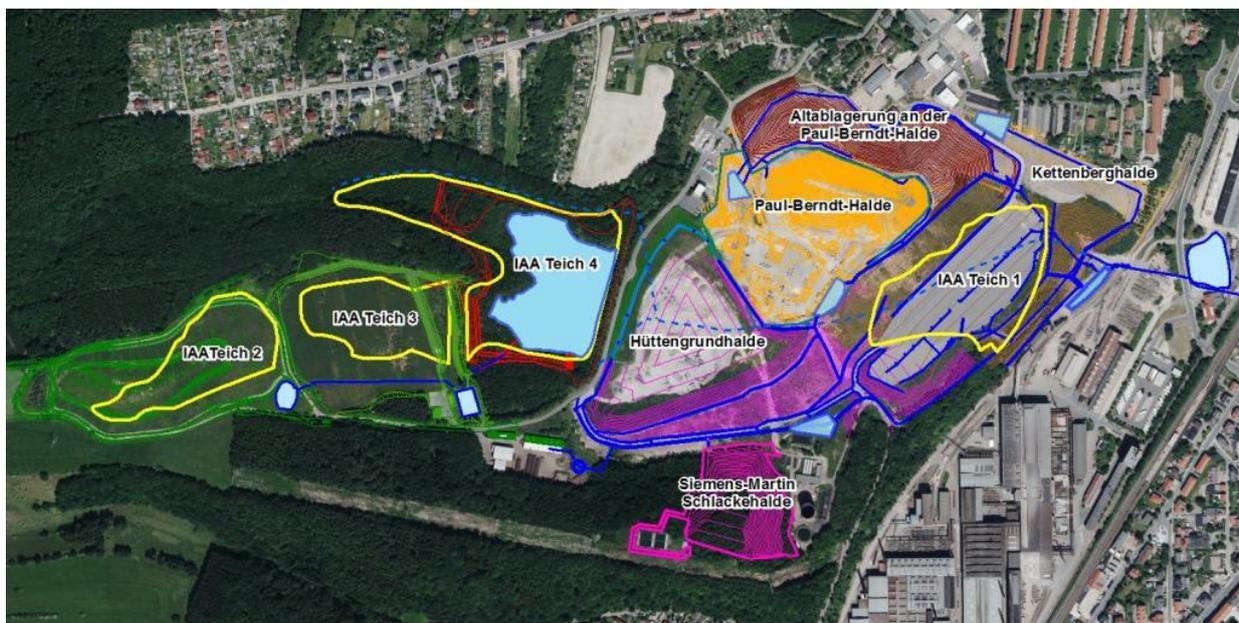
**Abbildung 20: Gesamtüberblick der sanierten Altablagerungen mit Entwässerungssystem**  
(DOP © Staatsbetrieb Geobasisinformation und Vermessung Sachsen 2016)

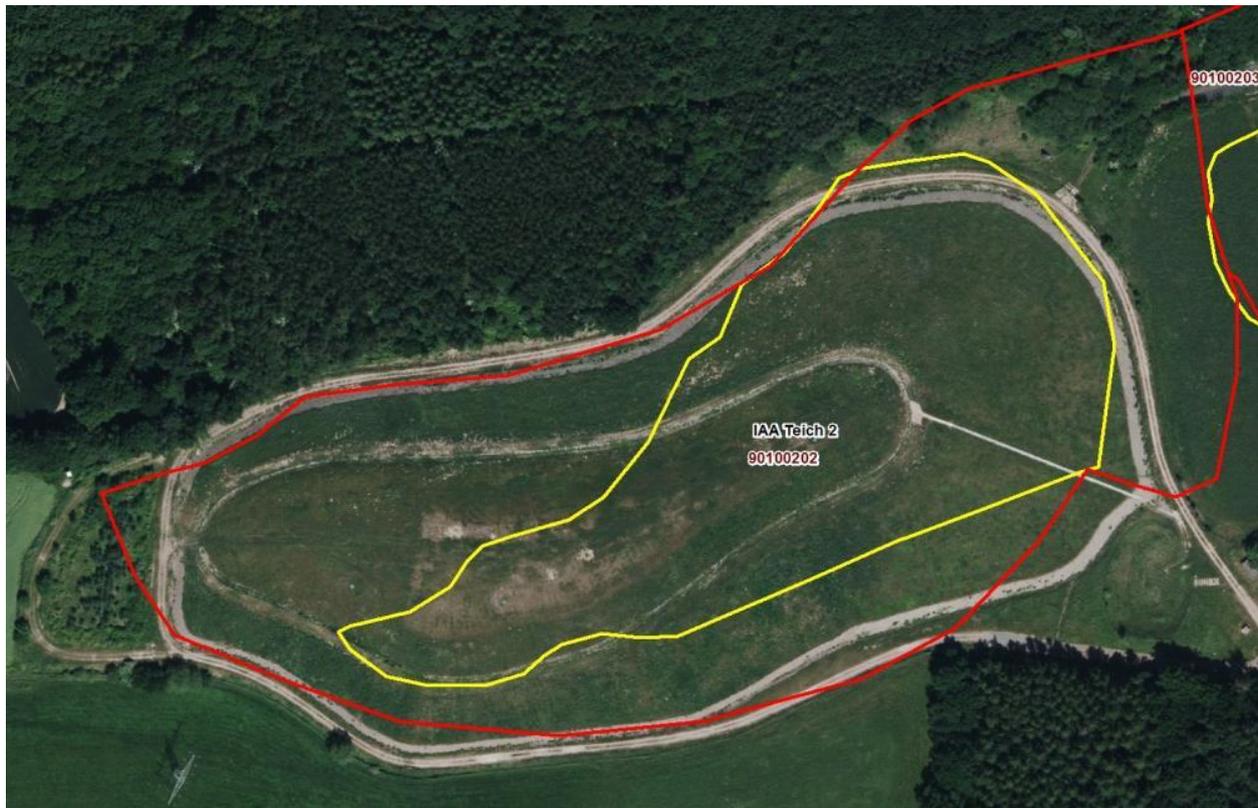
Die abschließenden Sanierungsarbeiten an der IAA Teich 2 wurden im Zeitraum 2008 bis 2010 durchgeführt. Das Luftbild von 2002 (Abbildung 24) zeigt, dass schon zu diesem Zeitpunkt zu großen Teilen eine Zwischenabdeckung und das Auffangbecken für unbelastetes Oberflächenwasser fertiggestellt waren. 2014 war die Sanierung abgeschlossen, wobei der östliche Teil der ursprünglichen Altlastenfläche mit in das Sanierungsbauwerk der IAA Teich 3 integriert wurde. Der westliche Bereich, der nicht zur Ablagerung von Tailings oder Haus- und Gewerbemüll gedient hat, wurde hier bereits aufgefördert.

**Abbildung 25: IAA Teich 2 nach der Sanierung (Stand: 2014)**

Das Sanierungsbauwerk IAA Teich 2 nimmt eine Fläche von rund 6,1 ha ein und besteht aus folgenden Teilen:

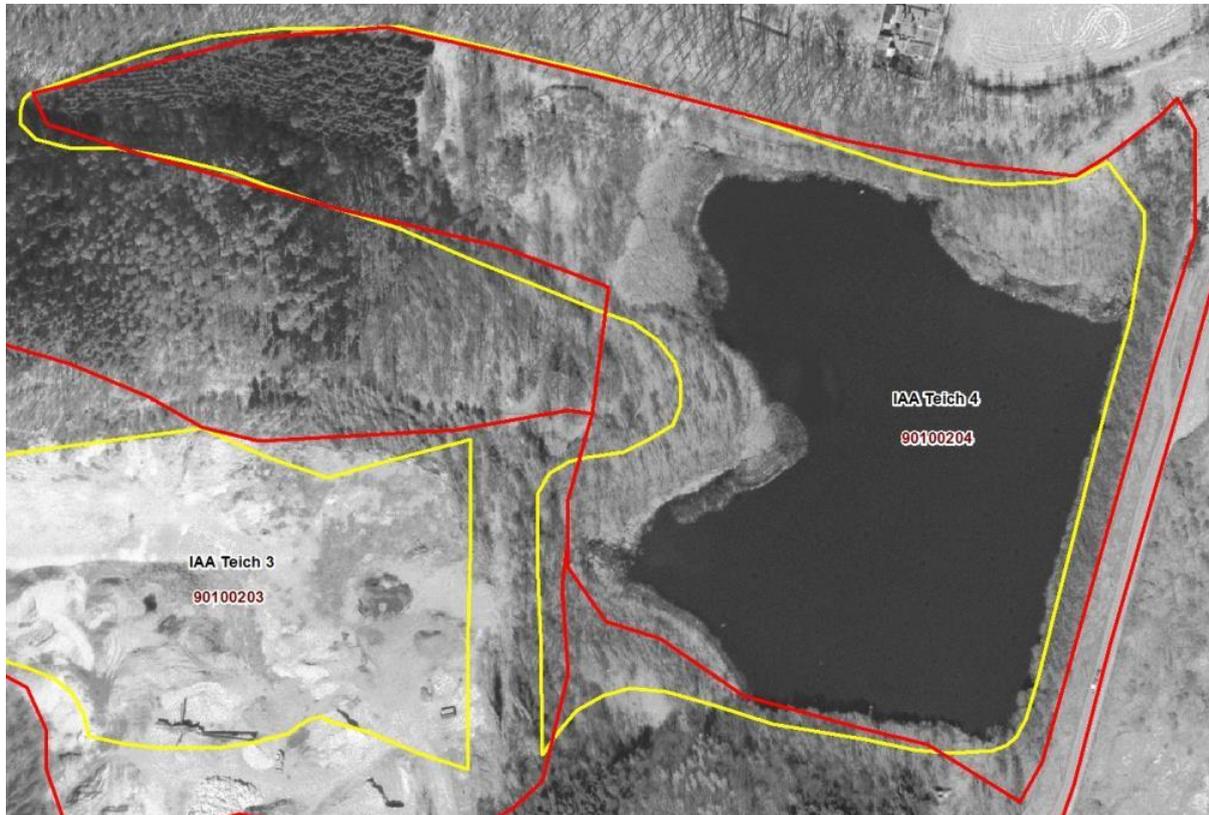
**Abbildung 28: IAA Teich 4 vor der Sanierung (Stand: 2002)**

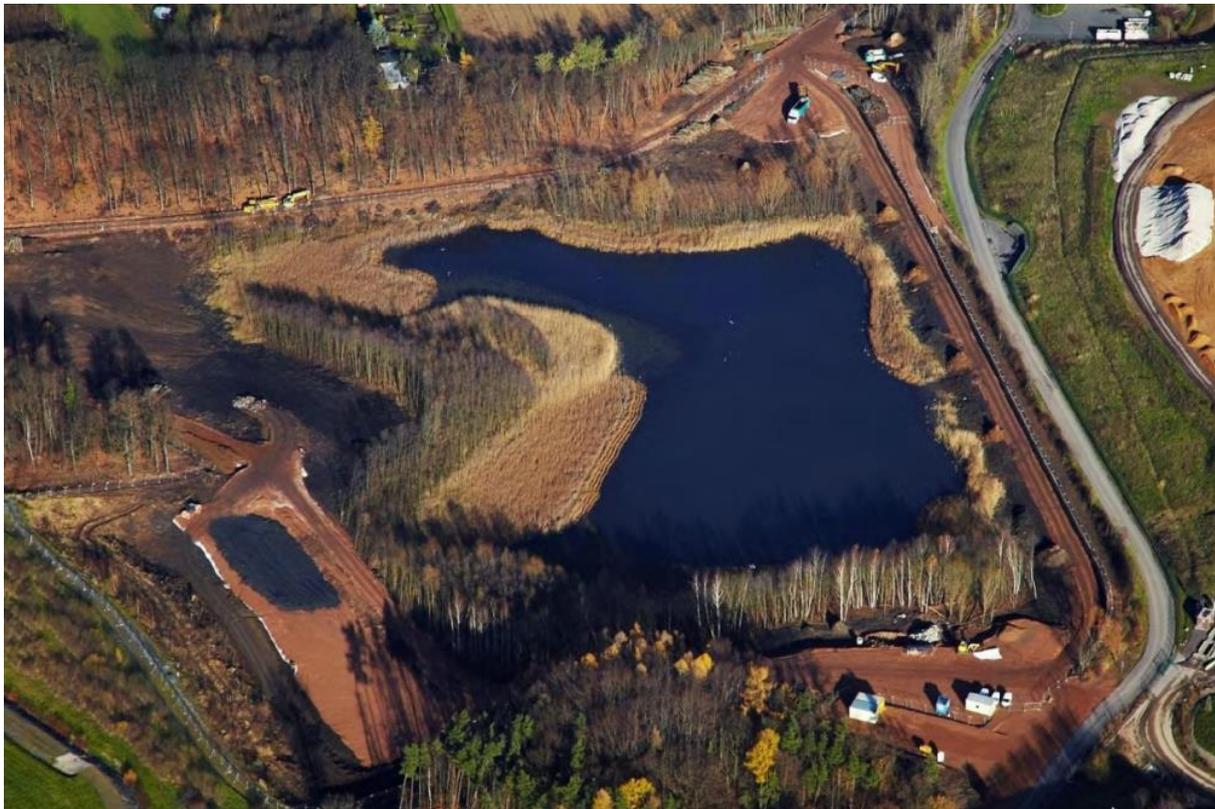
Die ursprüngliche Abgrenzung der Altlast war bis auf den südwestlichen Teil fast deckungsgleich mit der später festgestellten Verbreitungsgrenze der Tailings. Aus Abbildung 29 ist zu ersehen, dass im Südosten vor dem Böschungsfuß zur bereits sanierten IAA Teich 3 der Einlagerungsbereich für überschüssiges Tailingmaterial angelegt wurde. Ein Teil der Umlagerungsmassen ist hier bereits eingebaut worden. Rechts unten wird gerade die Wasserfilteranlage für das abzupumpende Freiwasser und ausgepresste Porenwasser aufgebaut. Am rechten Bildrand hinter der Deponiestraße ist der bereits sanierte und begrünte Bauabschnitt 1 der Hüttengrundhalde zu sehen. Dieser bildet hier die luftseitige Vorschüttung zur statischen Sicherheit des Dammes der IAA Teich 4.

**Abbildung 29: IAA Teich 4 während der Sanierung (Stand: 2015)**

Die Sanierungskosten für die IAA Teich 4 belaufen sich laut Planung auf 8.070.000 €. Weil diese Baumaßnahme erst 2015 begann und nicht vor 2018 abzuschließen ist, lagen hierzu bei Redaktionsschluss noch keine endgültigen Daten vor. Die Maßnahme wird mit Mitteln aus dem Verwaltungsabkommen zur Sanierung der Wismut-Altstandorte finanziert, die vom Freistaat Sachsen und vom Bund aufgebracht werden.

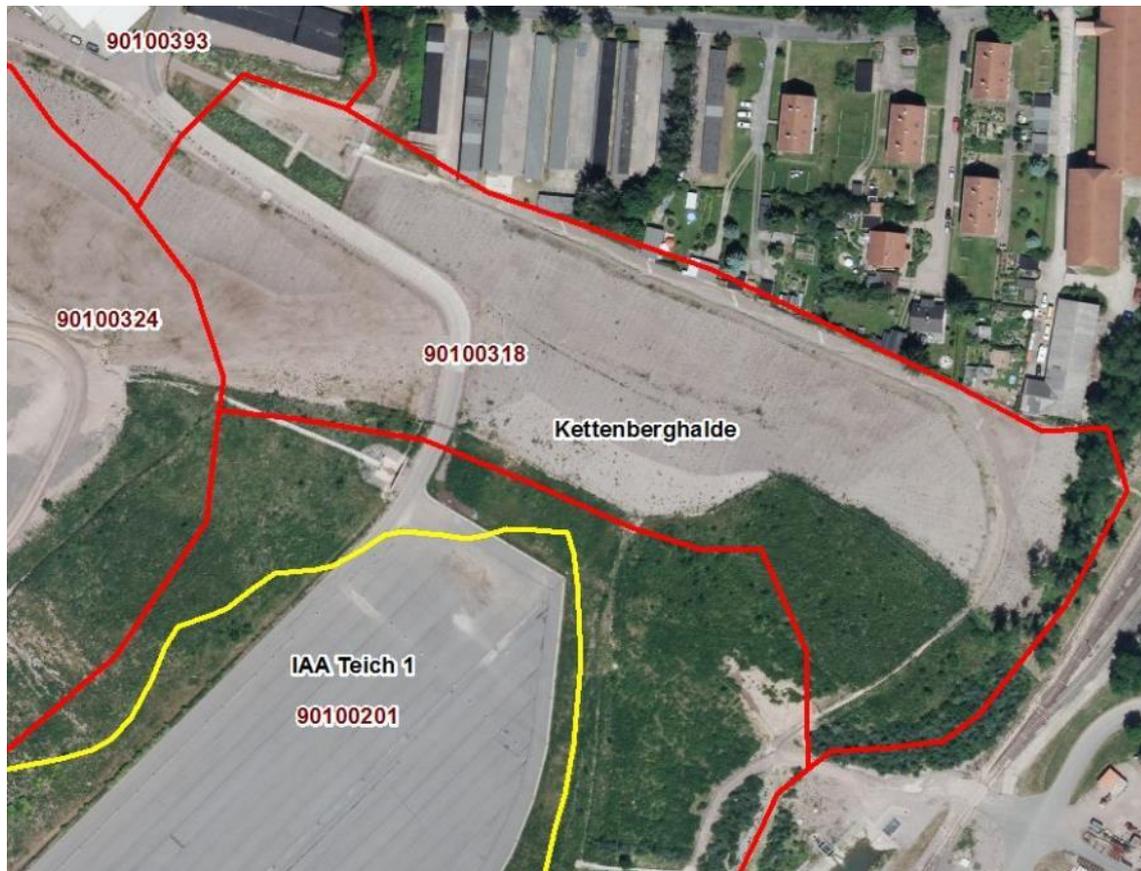
den Erschließungsstraße. Diese Straße trennt gleichzeitig die Kettenberghalde vom Sanierungsprojekt der Altablagerung an der Paul-Berndt-Halde. Das ursprünglich vorhandene Plateau (in Abbildung 30 als Containertstellfläche genutzt) ist in Abbildung 31 zur sattelförmigen Aufhaltung der bei der Hangabflachung anfallenden Überschussmassen genutzt worden.

**Abbildung 31: Kettenberghalde nach der Sanierung (Stand: 2014)**

- sattelförmig profilierte Oberfläche mit 1,0 m mineralischer Abdeckschicht
- Entwässerungsgräben zur Oberflächenwasserableitung
- Regenrückhaltebecken auf 890 m<sup>2</sup> mit einem Einstauvolumen von 560 m<sup>3</sup> und Notüberlauf über den unteren Werksbereich der BGH Edelstahlwerke zum Hüttengrundbach
- Regenwasserablaufgraben mit Einbindung in das RRB unterhalb IAA Teich 1
- Wege

Die Sanierungskosten für die Kettenberghalde beliefen sich auf insgesamt 542.000,00 €. Davon betrug der Eigenanteil der Stadt Freital 135.000,00 € und der Anteil der Förderung durch EFRE 407.000,00 €.

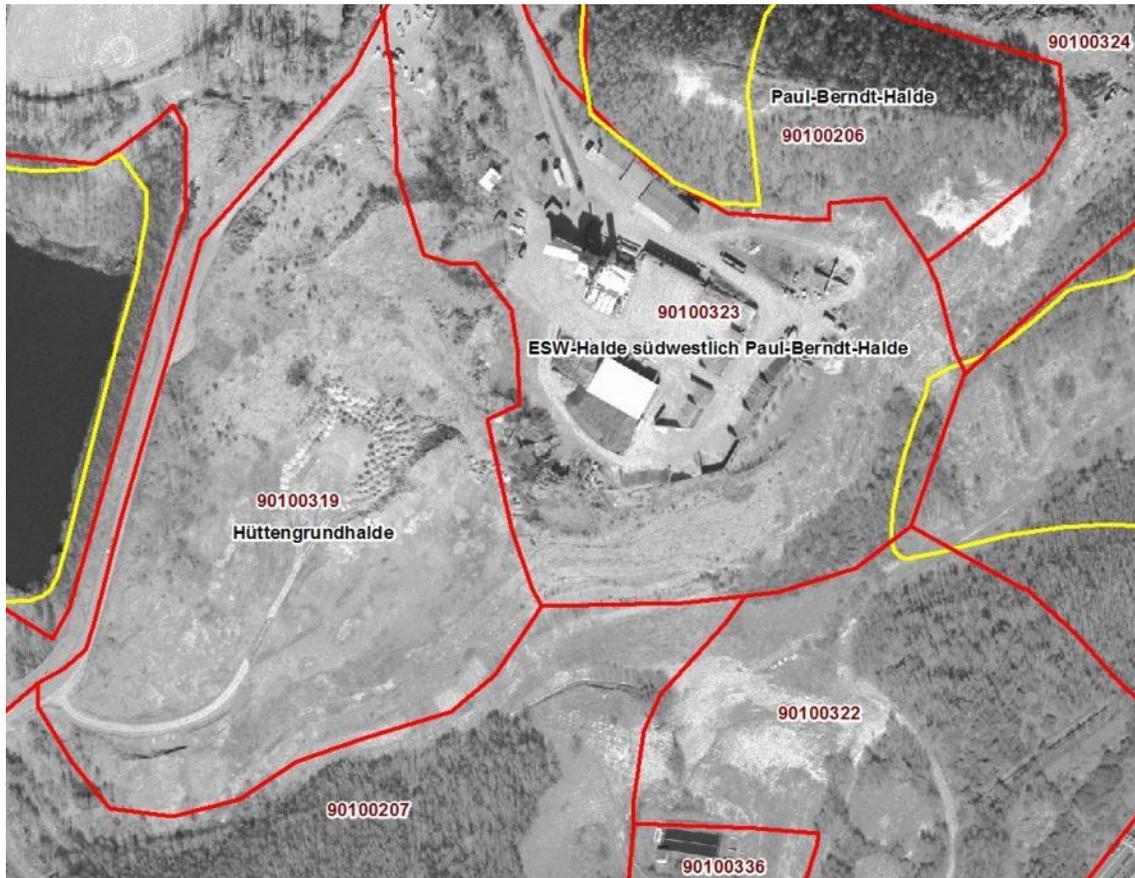
Der Vergleich von Abbildung 34 und Abbildung 35 zeigt, wie die Probleme der drei im SALKA aufgeführten Objekte (die Hüttengrundhalde steht teilweise unter Abfallrecht) hier mittels des Sanierungsbauwerkes Hüttengrundhalde zu einer praktikablen Lösung gebracht wurden und wie gut sich das notwendige Regenrückhaltebecken als grünes Becken und die Zufahrtsstraßen in die Landschaft einfügen. Die Ersatzpflanzungen an den Böschungsbereichen entsprechen den zuvor gerodeten Bereichen.

**Abbildung 34: Hüttengrundhalde vor der Sanierung (Stand: 2002)**  
 (DOP © Staatsbetrieb Geobasisinformation und Vermessung Sachsen 2016)

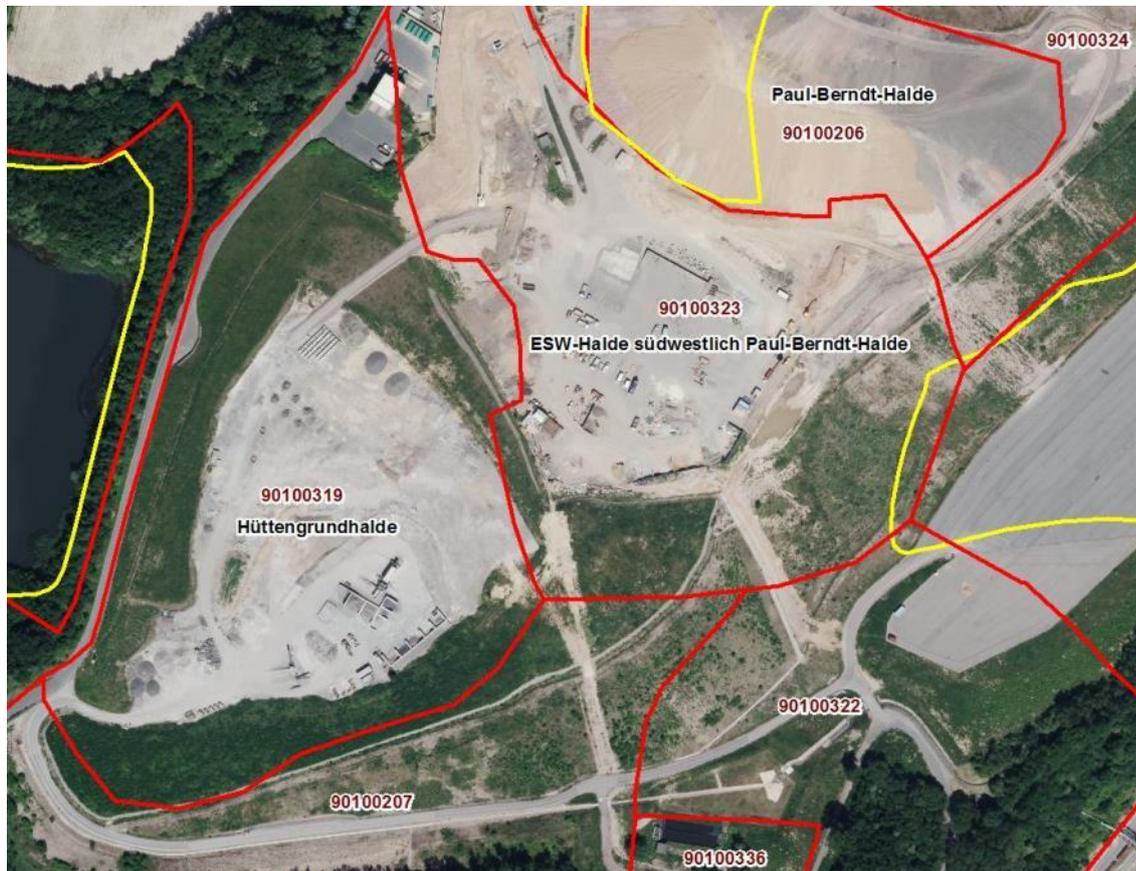
**Abbildung 35: Hüttengrundhalde nach Teilsanierung (ohne BA 4) (Stand: 2014)**

- profilierte Oberfläche der neu gestalteten Böschungsbereiche mit 1,0 m mineralischer Abdeckschicht
- Entwässerungsgräben zur Oberflächenwasserableitung
- Regenrückhaltebecken auf 1.950 m<sup>2</sup> mit einem Gesamt-Einstauvolumen von 1.915 m<sup>3</sup>
- oberes Hüttengrundgerinne für die Zu- und Ableitung unbelasteter Oberflächenwässer mit 560 m Neuverlegung
- asphaltierte Gewerbefläche von insgesamt 5.275 m<sup>2</sup> auf dem westlich gelegenen Bauabschnitt 3.1
- Wege

Die Sanierungskosten für die Hüttengrundhalde beliefen sich auf insgesamt 2.921.000 €. Davon betrug der Eigenanteil der BGH Edelstahlwerke 527.000 € und die Finanzierung über die Altlastenfreistellung 2.394.000 €.

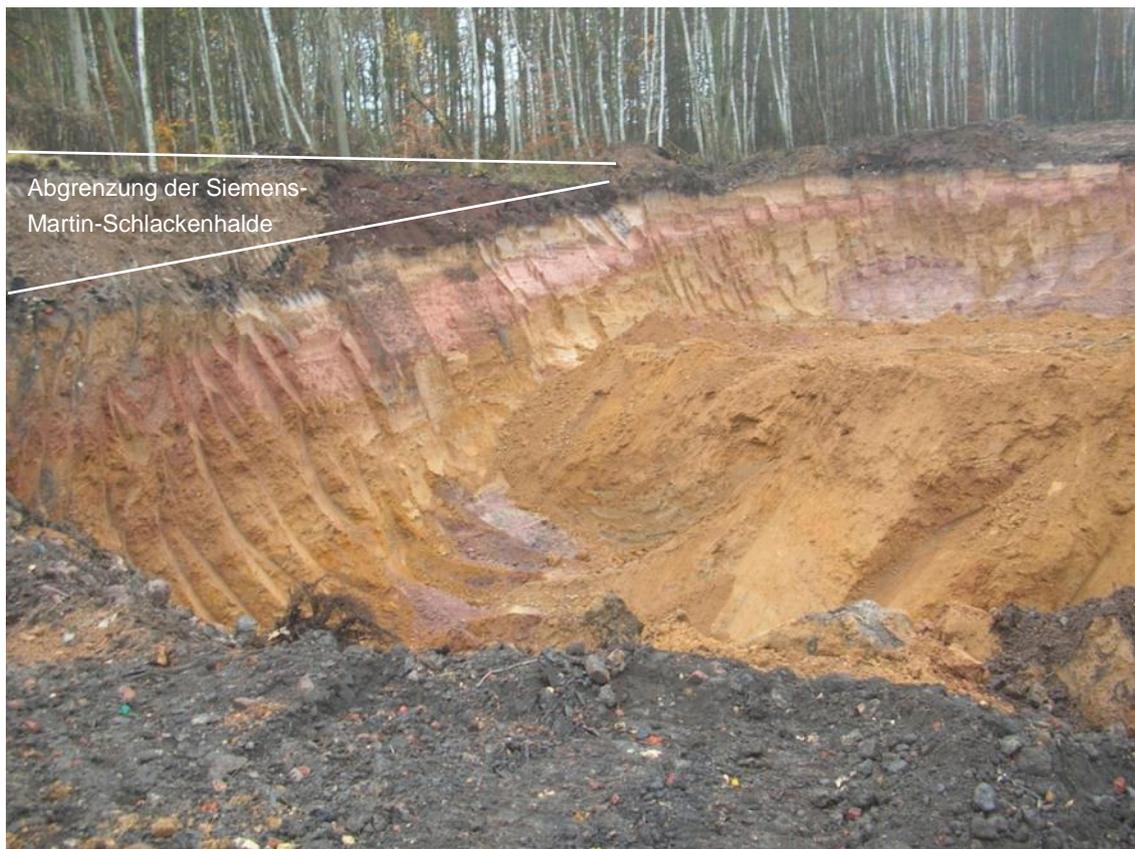
**Abbildung 38: Abgrenzung der Siemens-Martin-Schlackenhalde nach Nordosten mit Lehmgewinnung für Abdeckschichten zur Sanierung der Hüttengrundhalde**

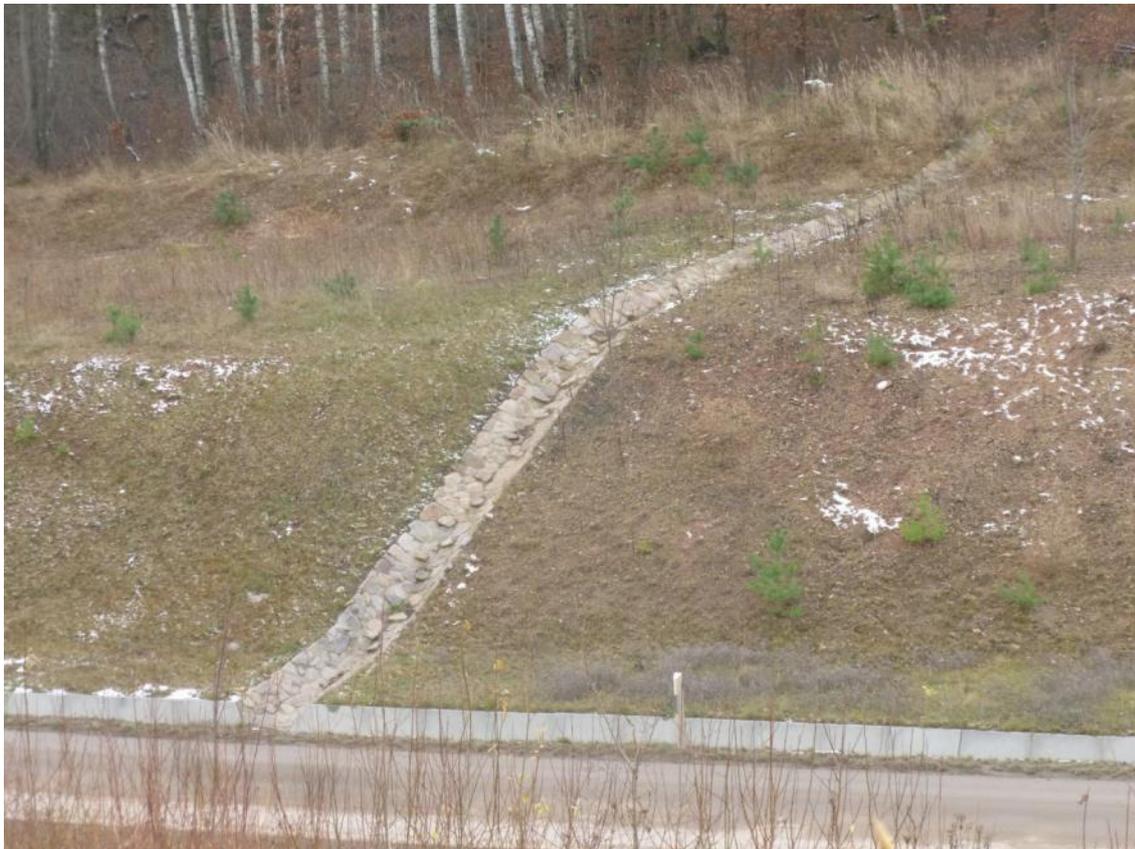
Um belastbare Daten zu erhalten, wurde von der BGH Edelstahlwerke GmbH deshalb ein Planungskonzept für eine technisch machbare Revitalisierung in Auftrag gegeben (G.E.O.S.: Planungskonzept Sanierung Siemens-Martin-Schlackenhalde der BGH Edelstahlwerke in Freital, Halsbrücke, 31.03.2014). Das Planungskonzept sah vor, die abgelagerten Schlacken aufzubereiten, das enthaltene Restmetall zu extrahieren und die verbleibende Restmenge am gegenwärtigen Ablagerungsort einzubauen. Des Weiteren sollte vorhandenes Abdeckmaterial am Standort für diese Maßnahme genutzt werden. Ein solches Teilgebiet zeigt die Abbildung 38 mit dem Aufschluss eines Lehmvorkommens, das bereits bei der Sanierung der Hüttengrundhalde genutzt wurde. Die Einbindung der Oberflächenentwässerung dieses Gebietes ist bereits im Rahmen der Neuverlegung des oberen Hüttengrundgerinnes erfolgt (Abbildung 39).

**Abbildung 39: Einbindung Oberflächenentwässerung Siemens-Martin-Schlackenhalde/Hochbehälter**

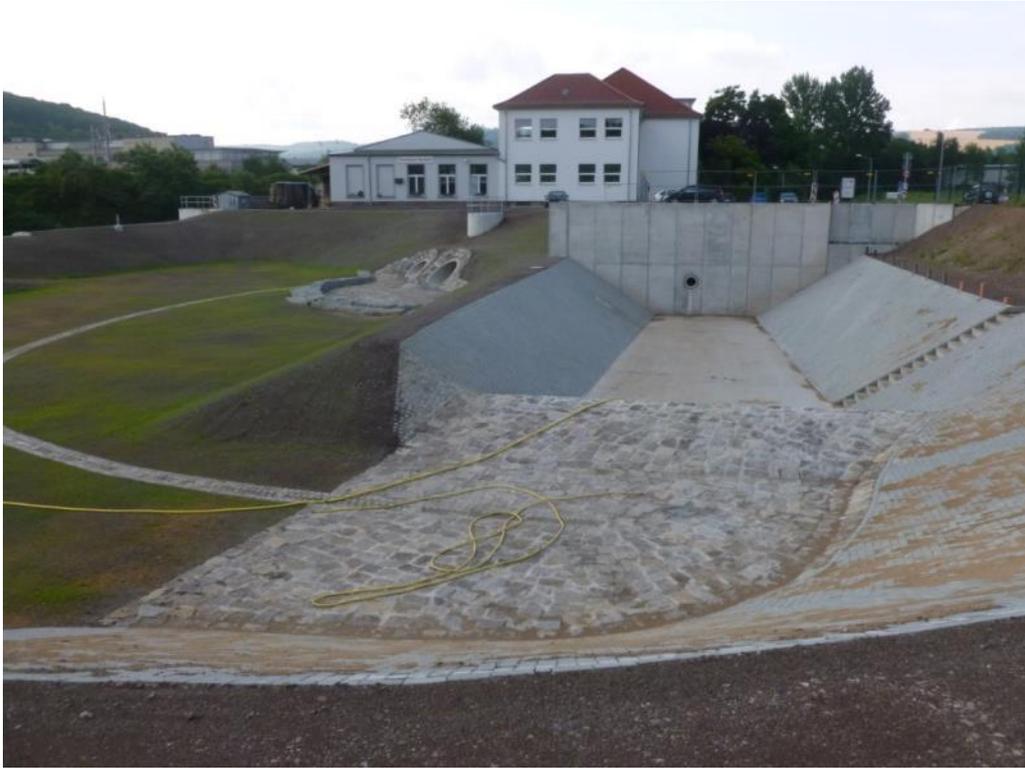
Das RRB Hüttenstraße hat eine Kapazität von 4.500 m<sup>3</sup> Einstauvolumen und zusätzlich ein 300 m<sup>3</sup> fassendes Vorklärbecken (Abbildung 40).

Abbildung 40: Regenrückhaltebecken Hüttenstraße mit Vorklärbecken (2015)

Neben den einzelnen Sanierungsbauwerken zugeordneten Regenrückhaltebecken ist das 2015 neu in Betrieb genommene RRB Hüttenstraße mit 4.500 m<sup>3</sup> Einstauvolumen für die Entwässerung der Dachflächen und sonstigen befestigten Betriebsflächen der BGH in Freital angelegt worden, damit die Kapazität des Hüttengrundbaches vollständig für das Revitalisierungsgebiet zur Verfügung steht (siehe Abbildung 40). Es steht also in ursächlichem Zusammenhang mit der Revitalisierung dieses Gebietes.

Die Bauarbeiten zur Errichtung des RRB wurden im Zeitraum 2013 bis 2015 durchgeführt.

Die Baukosten dieses RRB in Höhe von rund 900.000 € wurden vollständig aus Eigenmitteln der BGH finanziert. Das ursprünglich von der Stadt Freital an dieser Stelle geplante RRB konnte von den BGH Edelstahlwerken wesentlich günstiger gebaut werden, weil auch hier im Rahmen der Genehmigungsplanung eine Zustimmung zur Umlagerung von 7.300 m<sup>3</sup> Aushubmasse auf die Hüttengrundhalde erteilt wurde. Dafür erfolgte zusätzlich die beauftragte fachtechnische Begleitung dieser Maßnahme. Durch Einbindung über eine Rohrleitung in die städtische Kanalisation ist mit dieser Maßnahme auch die notwendige Entlastung des Hüttengrundbaches für die auf diesem Wege zu entwässernden Sanierungsbauwerke erreicht worden.

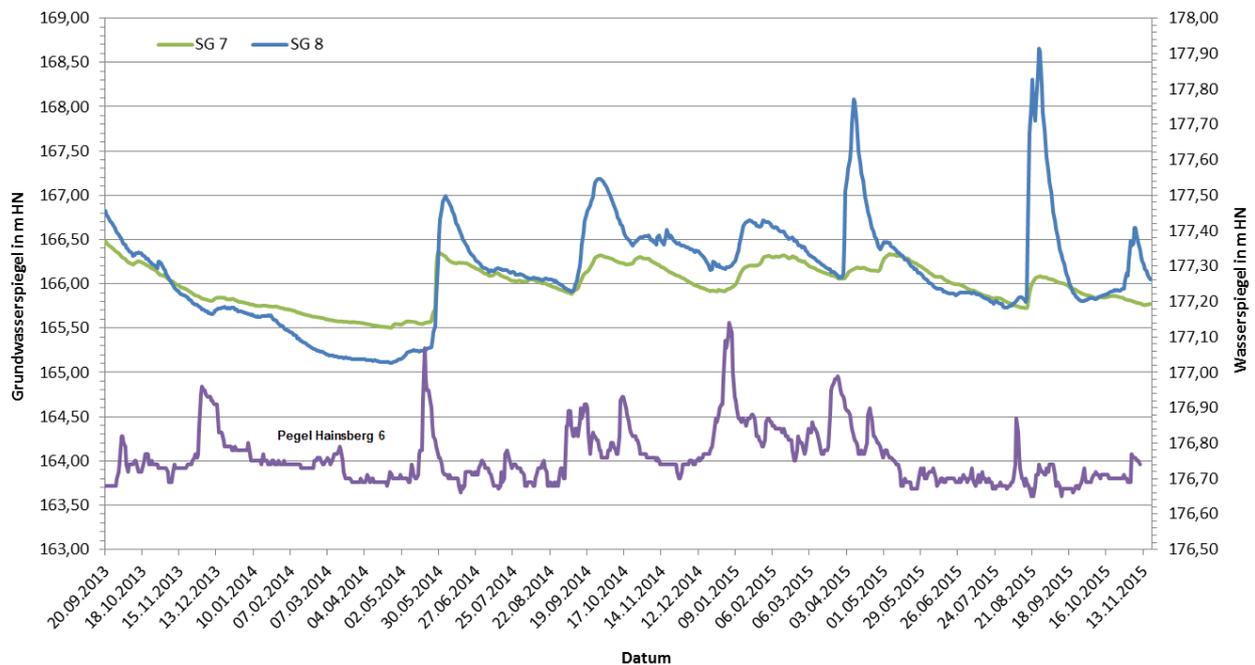
Das Diagramm in Abbildung 41 mit den Ganglinien der Grundwassermessstellen SG 7 und 8 sowie des vergleichbaren Pegelstandes der Weißeritz zeigt beispielhaft, wie schnell der Grundwasserspiegel im oberen Kluftgrundwasserleiter des Rotliegenden auf veränderte Pegelstände des Vorfluters reagiert. Somit bestätigt sich aktuell die bereits in den 1950er-Jahren an zahlreichen Aufschlüssen nachgewiesene hydraulische Verbindung zwischen diesem Grundwasserleiter und dem pleistozänen Grundwasserleiter in der Weißeritztaue.

**Abbildung 41: Ganglinien der Wasserspiegellhöhen GWM SG 7, SG 8 und Weißeritz vom 20.09.2013 bis 19.11.2015**

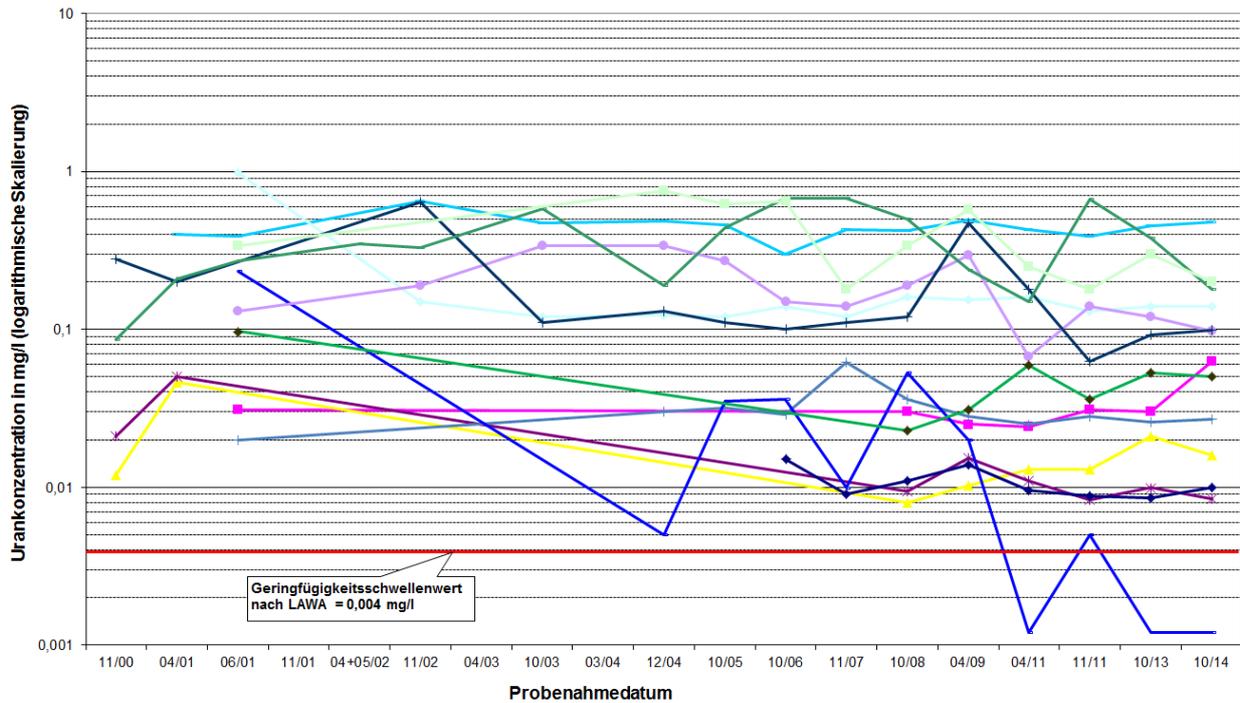
- Bei den Radionukliden trat bei der Mehrzahl der Messstellen eine Überschreitung des Geringfügigkeitschwellenwertes der LAWA auf. Die Urangehalte an abstromigen Messstellen und in den von den Schlammteichen beeinflussten GWM sind deutlich erhöht. Hauptverursacher hierfür sind die im Revitalisierungsgebiet abgelagerten Rückstände der Uranerzaufbereitung (Tailings). Abbildung 42 zeigt einen Auszug aus dem Monitoringbericht 2014. Bezeichnend ist, dass die Messstelle im Liegenden der IAA Schlammteich 1 (blaue Linie) seit 2011 eine deutliche Verringerung der Urangehalte aufweist, obwohl abstromig stehende Messstellen des gleichen Grundwasserleiters unvermindert hohe Urangehalte haben.

**Abbildung 42: Zeitliche Entwicklung der Urankonzentrationen von 2000 bis 2014**

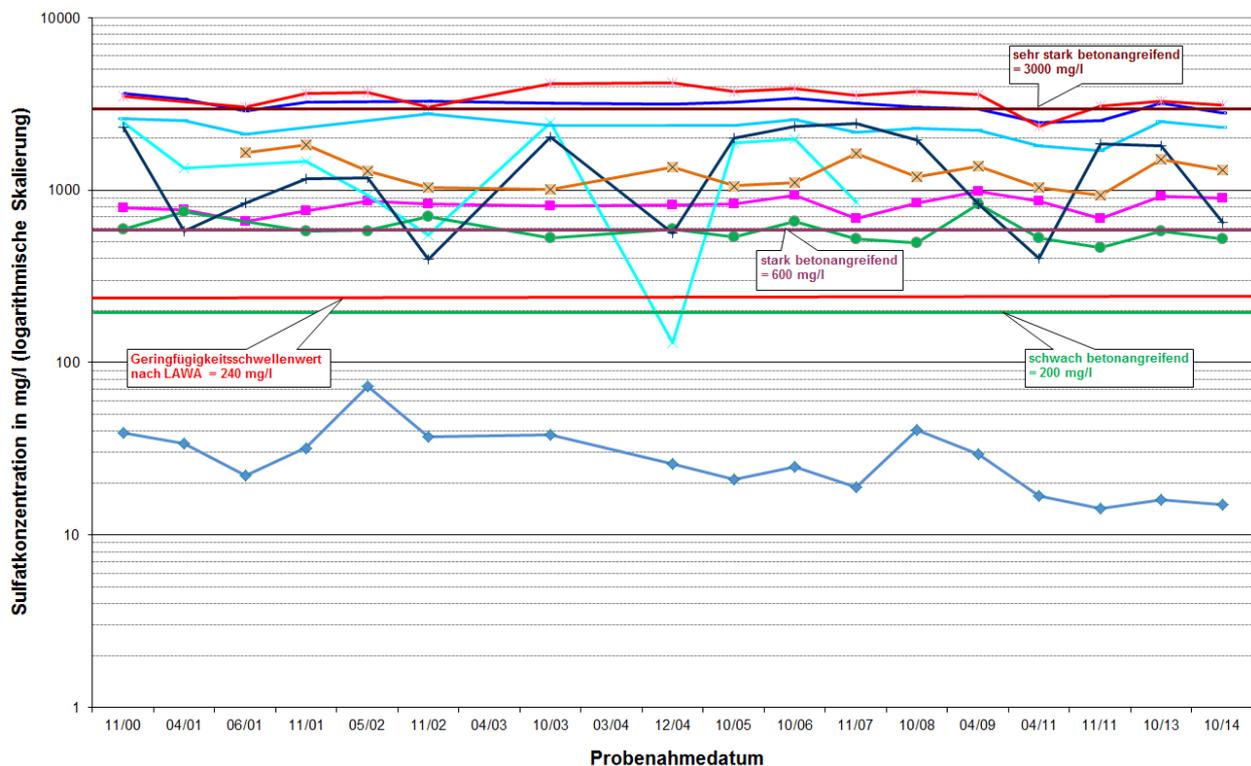
Mit den Überwachungsergebnissen konnte abgesehen von lokalen Problemen keine Gefahrenlage im Grundwasser durch die konventionellen Schadstoffparameter wie Schwermetalle und PAK ermittelt werden. Die erhöhten Urangehalte im Grund-, Sicker- und Oberflächenwasser belegen jedoch eine radiologische Relevanz. Als besonders problematisch mussten die teilweise extrem hohen Sulfatgehalte im Grundwasser angesehen werden, die stark betonaggressiv sind und zu Bauschäden geführt haben.

Zur Verdeutlichung der Problematik ist in Abbildung 43 (Auszug aus dem Monitoringbericht 2014) die zeitliche Entwicklung der Sulfatkonzentration in ausgewählten Messstellen dargestellt.

**Abbildung 43: Zeitliche Entwicklung der Sulfatkonzentrationen von 2000 bis 2014**

Mit Ausnahme weniger Messstellen, die starke Sulfatkonzentrationsschwankungen aufweisen, zeichnen sich die anderen Messstellen durch mehr oder weniger gleichbleibende Konzentrationen aus, wobei Schwankungen um einige hundert mg/l bei absoluten Konzentrationen von ca. 500 mg/l bis ca. 3.000 mg/l als relativ gering betrachtet werden. In keiner der Grundwassermessstellen ist bisher ein eindeutiger zeitlicher Trend nachhaltiger Veränderung zu erkennen. Mit Werten von zum Teil über 3.000 mg/l wird der Geringfügigkeitsschwellenwert nach LAWA 2004 für Sulfat (240 mg/l) um ein Mehrfaches überschritten.

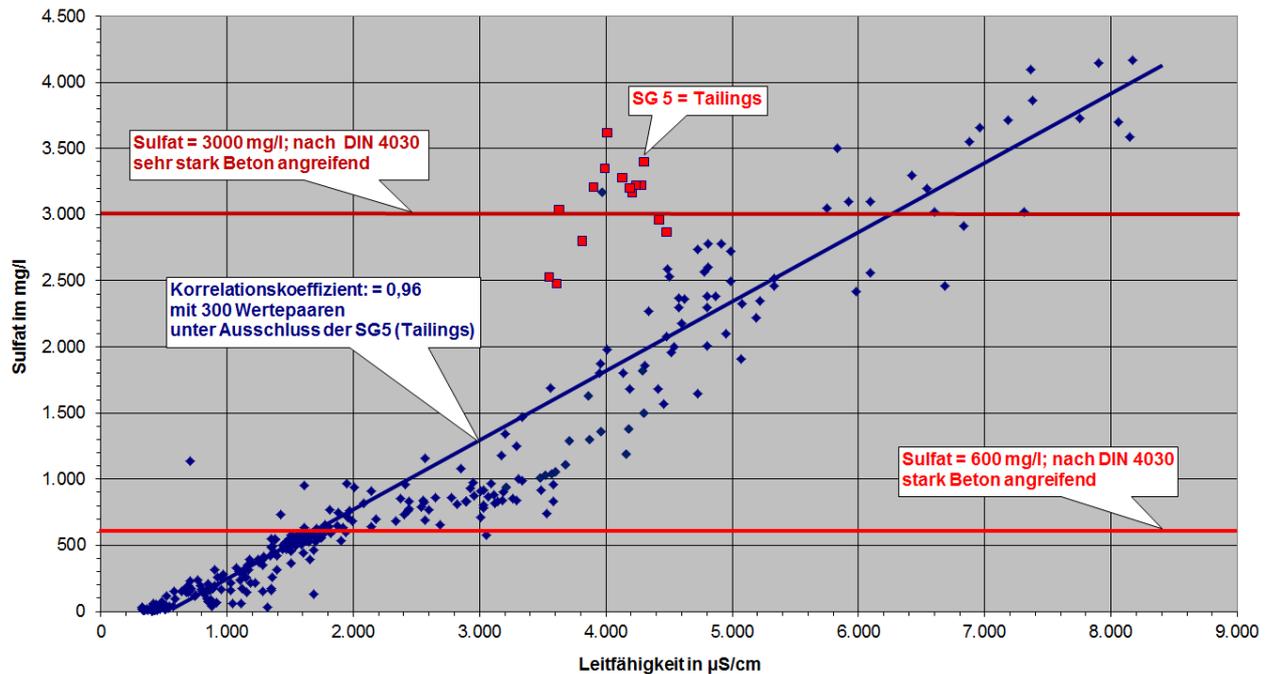
Gleichzeitig wurde auch erkannt, dass es eine signifikante Korrelation zwischen dem Sulfatgehalt und der Leitfähigkeit gibt (siehe Abbildung 44) und andere die Leitfähigkeit beeinflussende Inhaltstoffe hier nicht von Bedeutung sind.

**Abbildung 44: Vergleich Sulfat – Leitfähigkeit im Grundwasser**

Auf der Basis der in angemessenem Umfang vorhandenen Analysendaten wurde für diesen Standortkomplex zukünftig verstärkt auf die Leitfähigkeit als Hauptparameter orientiert, die für die BGH Edelstahlwerke durch den Einsatz von entsprechenden Datenloggern auch eine kontinuierliche Überwachung des Hauptschadstoffes Sulfat ermöglichen. Zur Optimierung des Monitorings wurden deshalb Datenlogger mit Grundwasserstands- und Leitfähigkeitsmessung in die Grundwassermessstellen SG 9 (Anstrom), SG 5 (Schlammteich 1 als Quelle) sowie in die Grundwassermessstellen SG7 und SG8 (Abstrom Richtung BGH Edelstahlwerke) eingebaut, deren Werte in die weitere Auswertung der Überwachung einbezogen werden.
