# Hydromorphologie der Lausitzer Neiße

# Pilotkonzept zur Verbesserung des hydro- morphologischen Zustands im Abschnitt Sieniawka/Zittau bis Przewoz/Podrosche

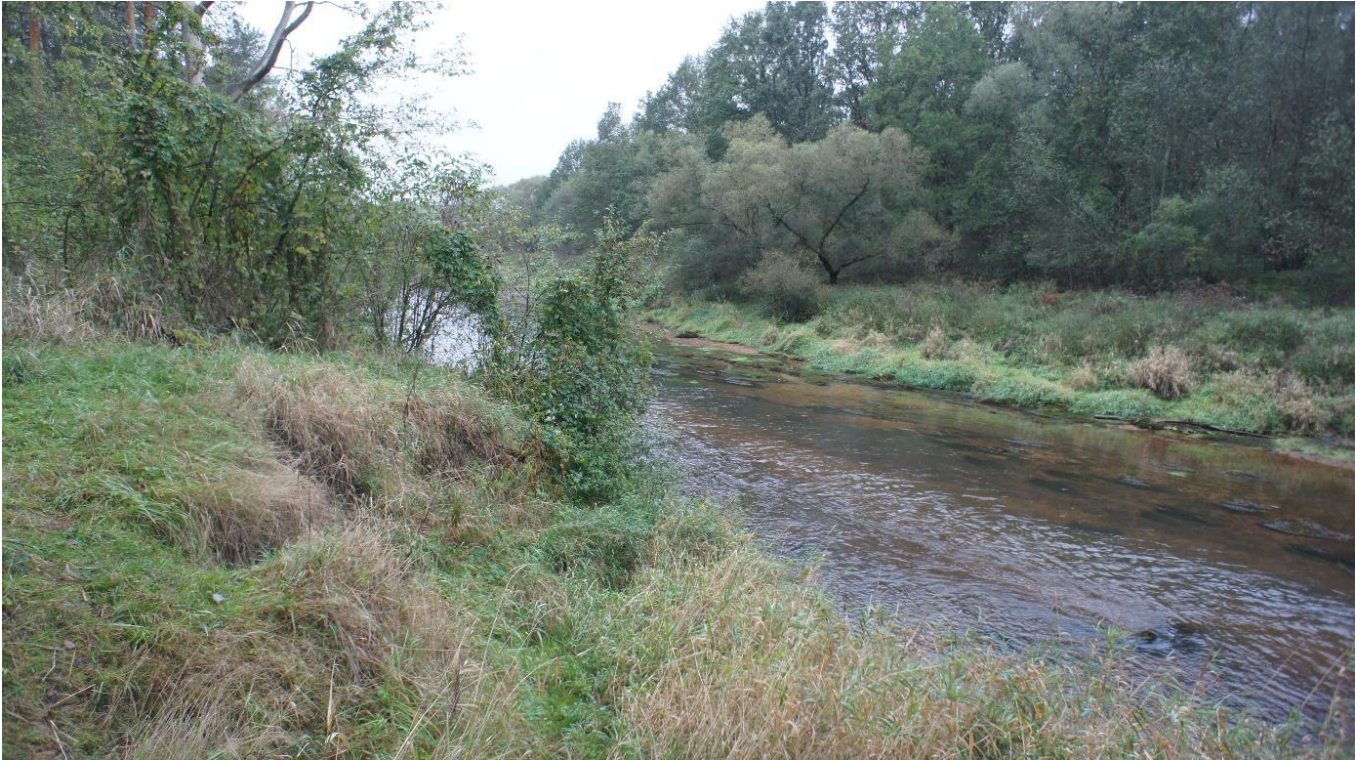
**Abbildung 1: Abschnitt der Lausitzer Neiße mit gering bis mäßig veränderter Struktur, Flusskilometer 90**

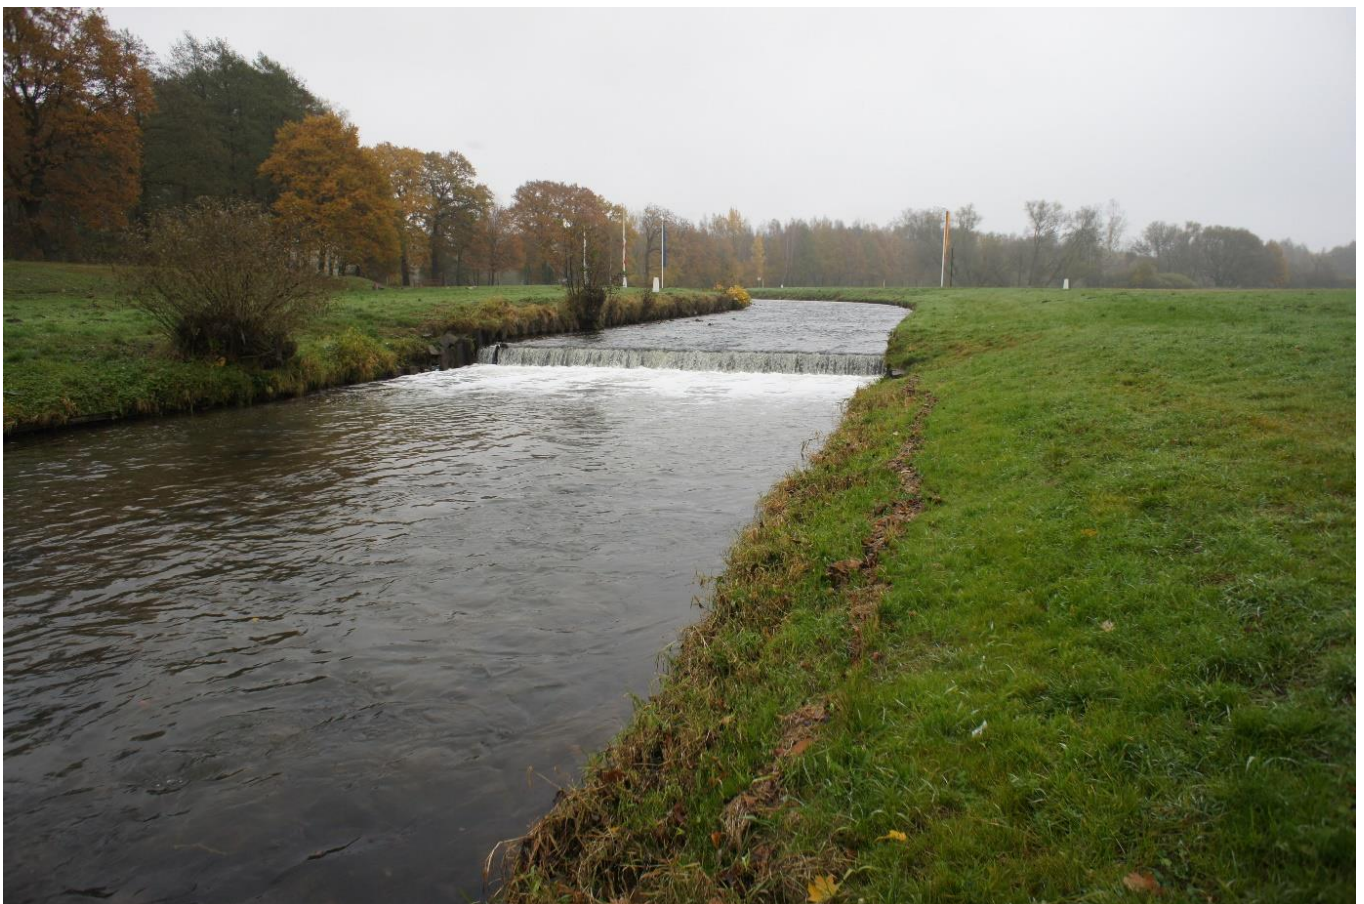
**Abbildung 2: Abschnitt der Lausitzer Neiße mit stark bis sehr stark veränderter Struktur, Flusskilometer 198. Veränderungen betreffen das Flussbett (Sohlschwelle), die Ufer (befestigt) und das angrenzende Land**

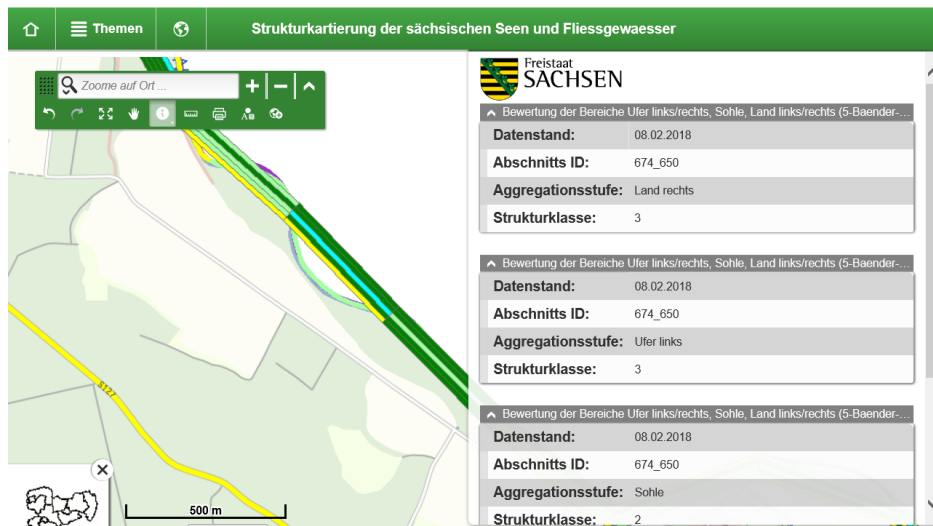
**Abbildung 3: Screenshot der Ergebnisse der Gewässergütekartierung des Jahres 2016 der Lausitzer Neiße bei km 90 (s. Abb. 1) in 1-Band Darstellung (Gesamtbewertung, oben) und 5-Bänder Darstellung (unten): Flussbett, Ufer rechts/links, angrenzendes Gelände rechts/links. Blau: "gering verändert", dunkelgrün: "moderat verändert", hellgrün: "deutlich verändert", gelb: "stark verändert".**

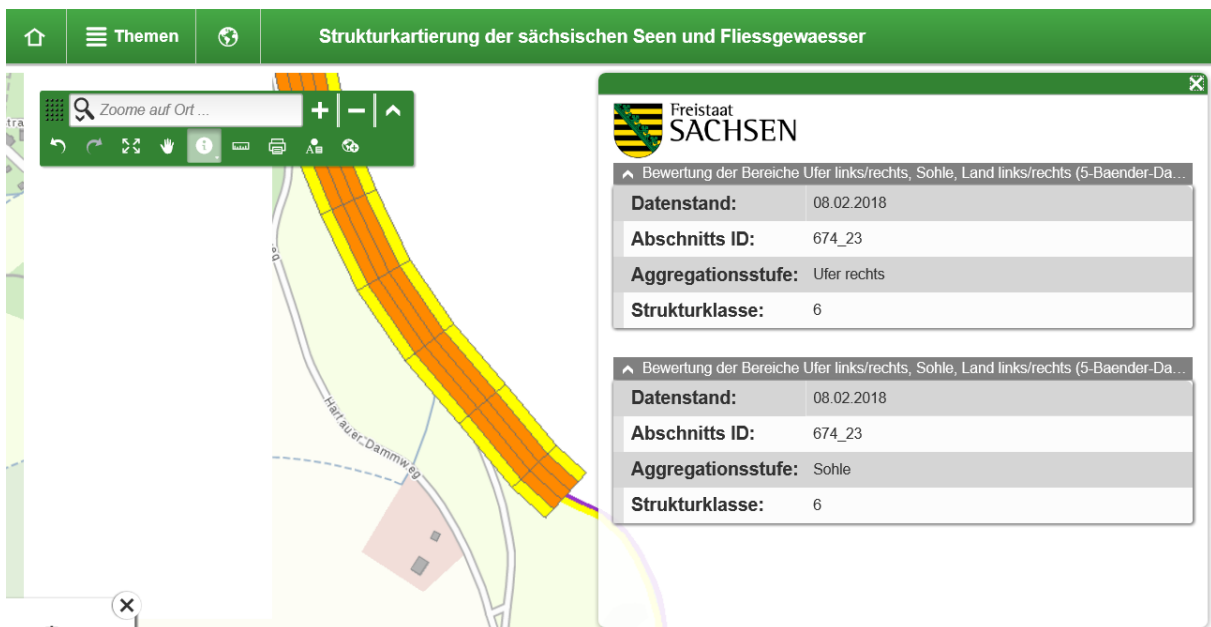
**Abbildung 4: Screenshot der Ergebnisse der Gewässergütekartierung des Jahres 2016 der Lausitzer Neiße bei km 198 (s. Abb. 2) in 1-Band Darstellung (Gesamtbewertung, oben) und 5-Bänder Darstellung (unten): Flussbett, Ufer rechts /links, angrenzendes Gelände rechts/links. Gelb: “stark verändert”, orange: “sehr stark verändert”.**

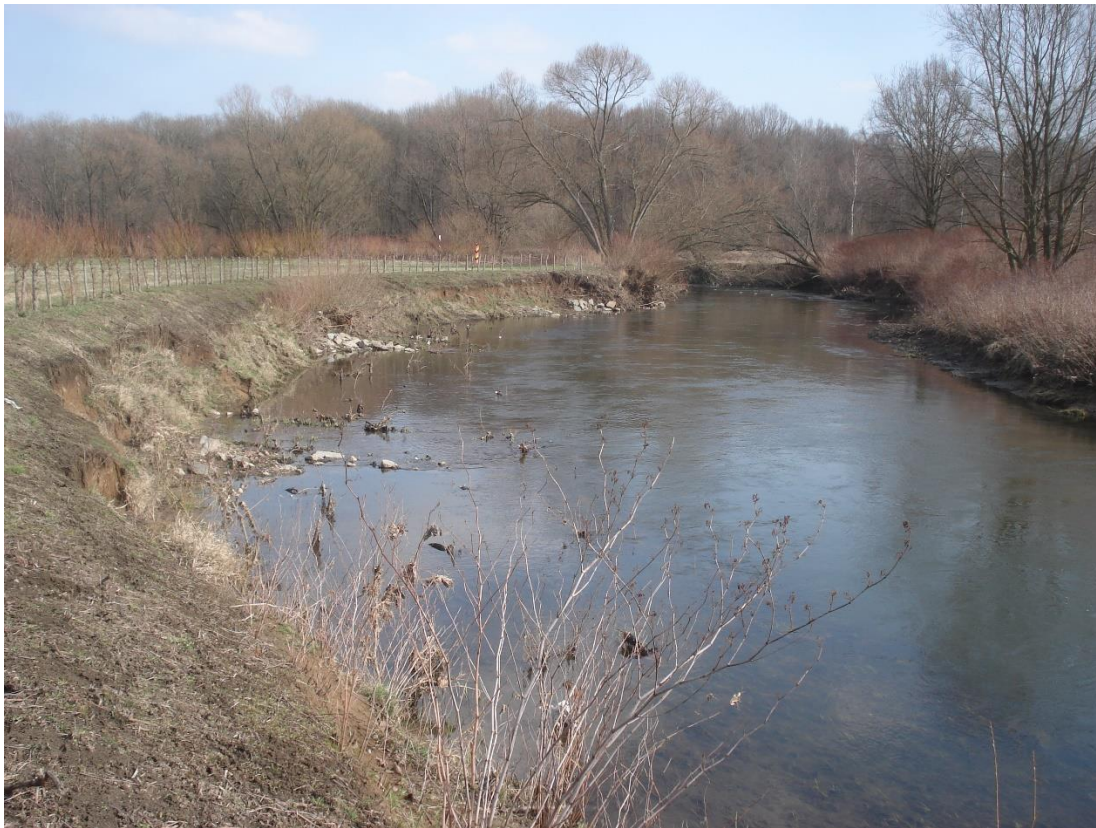
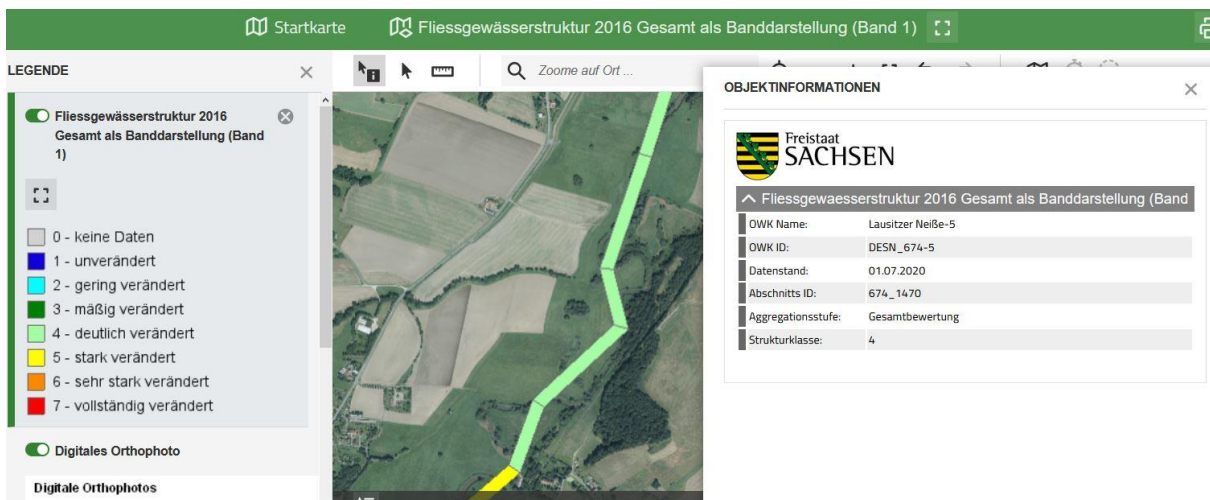
**Abbildung 9: Möglicher Trittstein im Abschnitt 1470 der Lausitzer Neiße.**

Zur Überbrückung des Strahlweges zwischen dem Abschnitt mit der ID 674-1545 (ca. km 183) und dem möglichen nächsten Strahlursprung bei Hagenwerder (ab km 168, Abschnitts-ID 674-1400) (Abb. 6) sollten Trittsteine in den Abschnitten 1530 (oberhalb WKA Marienthal), 1510, 1470 (Abb. 9), 1450 (oberhalb WKA Apelt Mühle Leuba, km 171,7) und im Bereich des Abschnitts 1420 (s. Abb. 10) entwickelt werden. An all diesen Bereichen liegt die derzeitige Bewertung bei 3 (WRRL) bzw. 4/5 (SN). Die rechten Ufer- und Landbereiche sind teilweise besser bewertet.
